ESTUDIO GEOTECNICO SECTOR "BRISAS DEL VOLADOR"
FASE II

CONVENIO INTERADMINISTRATIVO No. 017 DE DICIEMBRE DE 1993

Santafé de Bogotá D.C., Marzo de 1996

República de Colombia
MINISTERIO DE MINAS Y ENERGIA
INSTITUTO DE INVESTIGACIONES EN GEOCIENCIAS, MINERIA Y QUIMICA

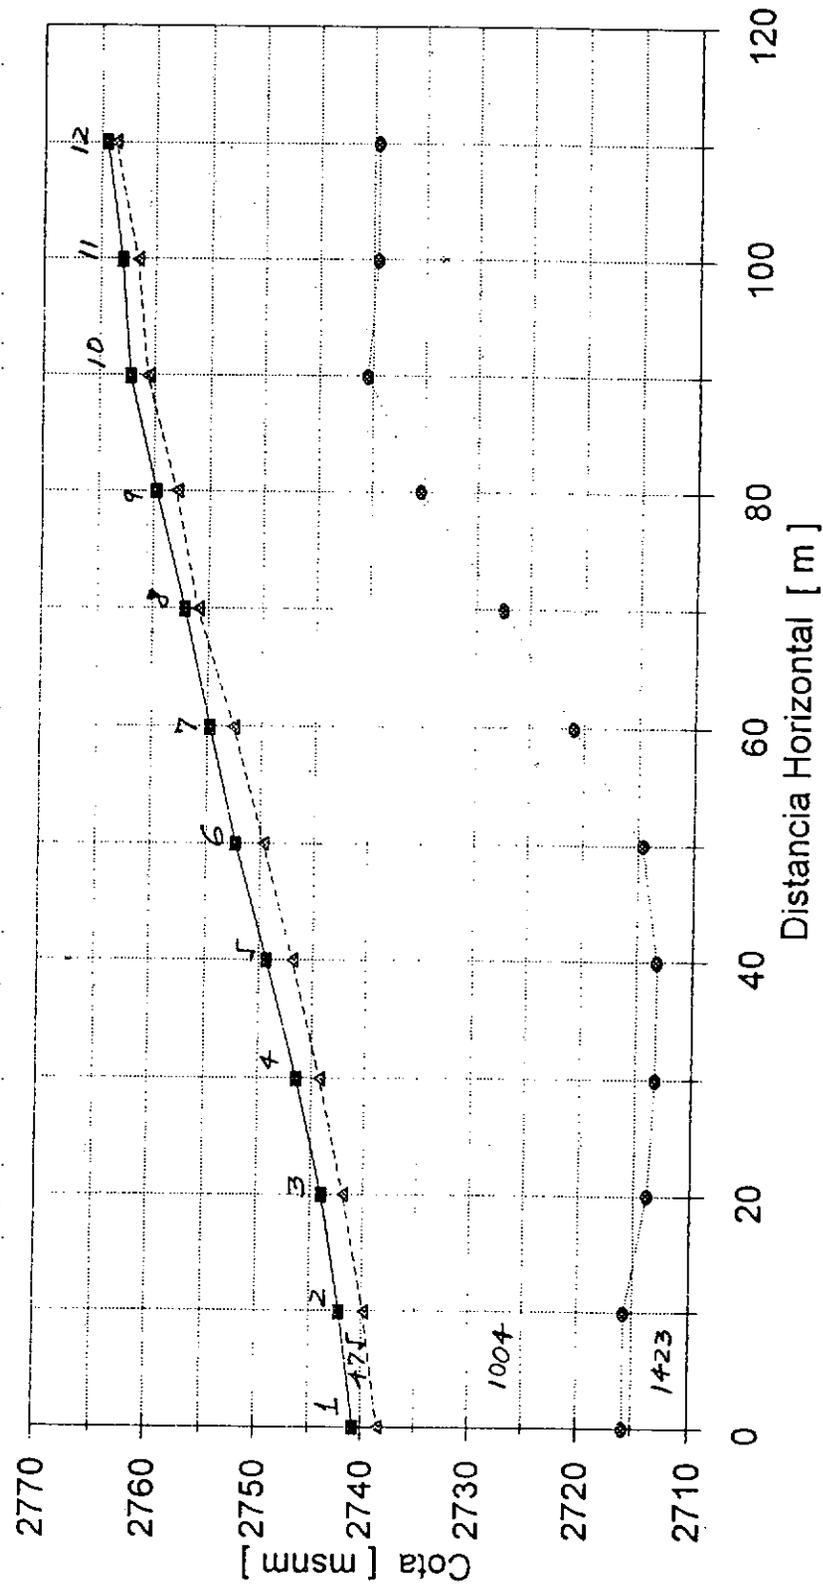
EL VOLADOR
GEOFISICA - LINEA 132

(2ª Alternativa)

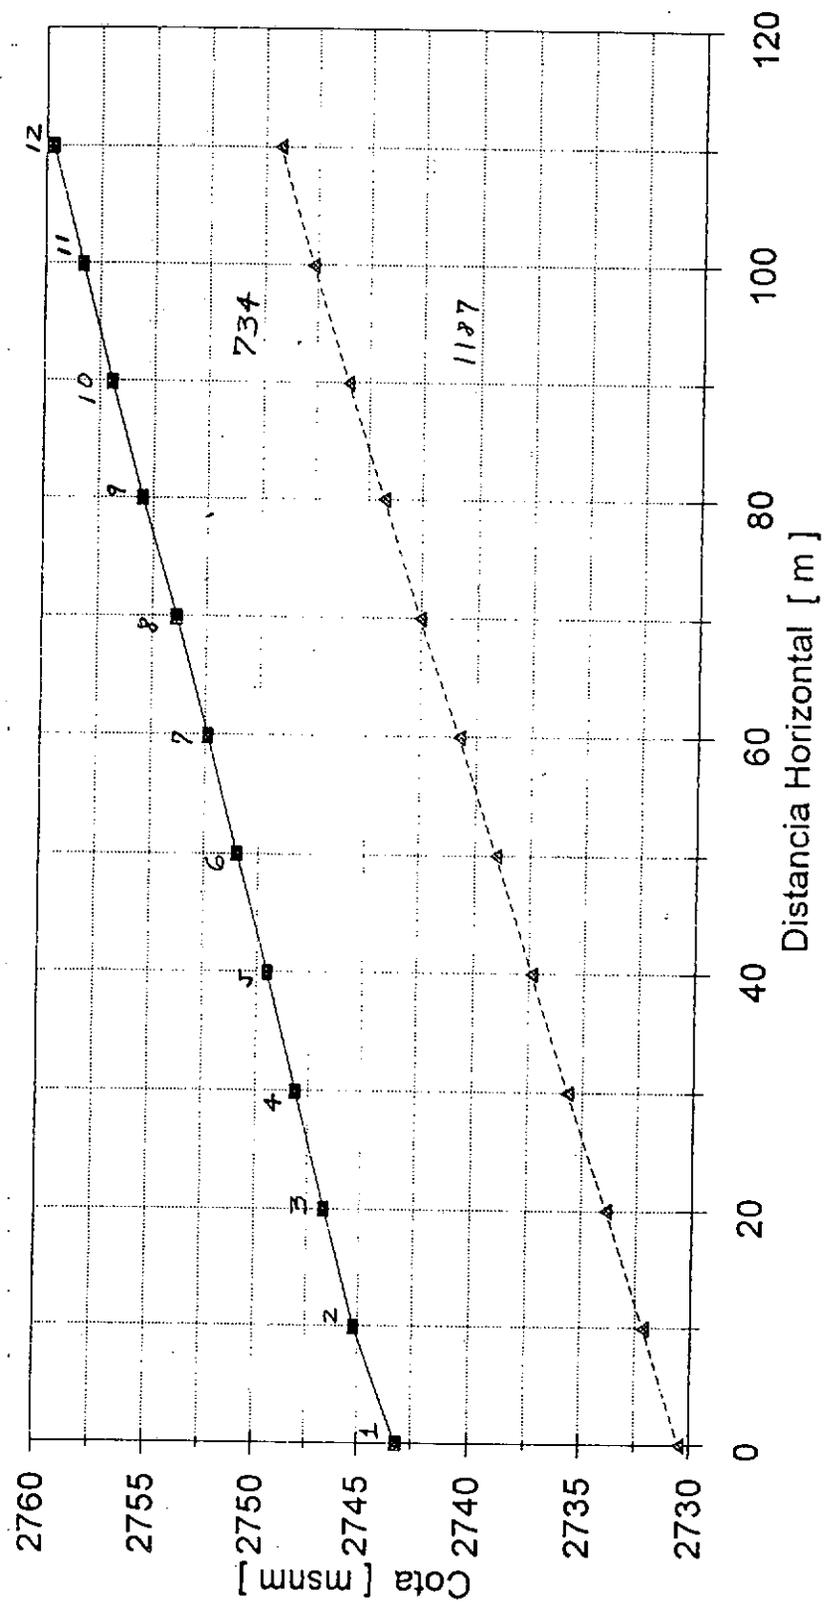
EL VOLADOR
GEOFISICA - LINEA 2

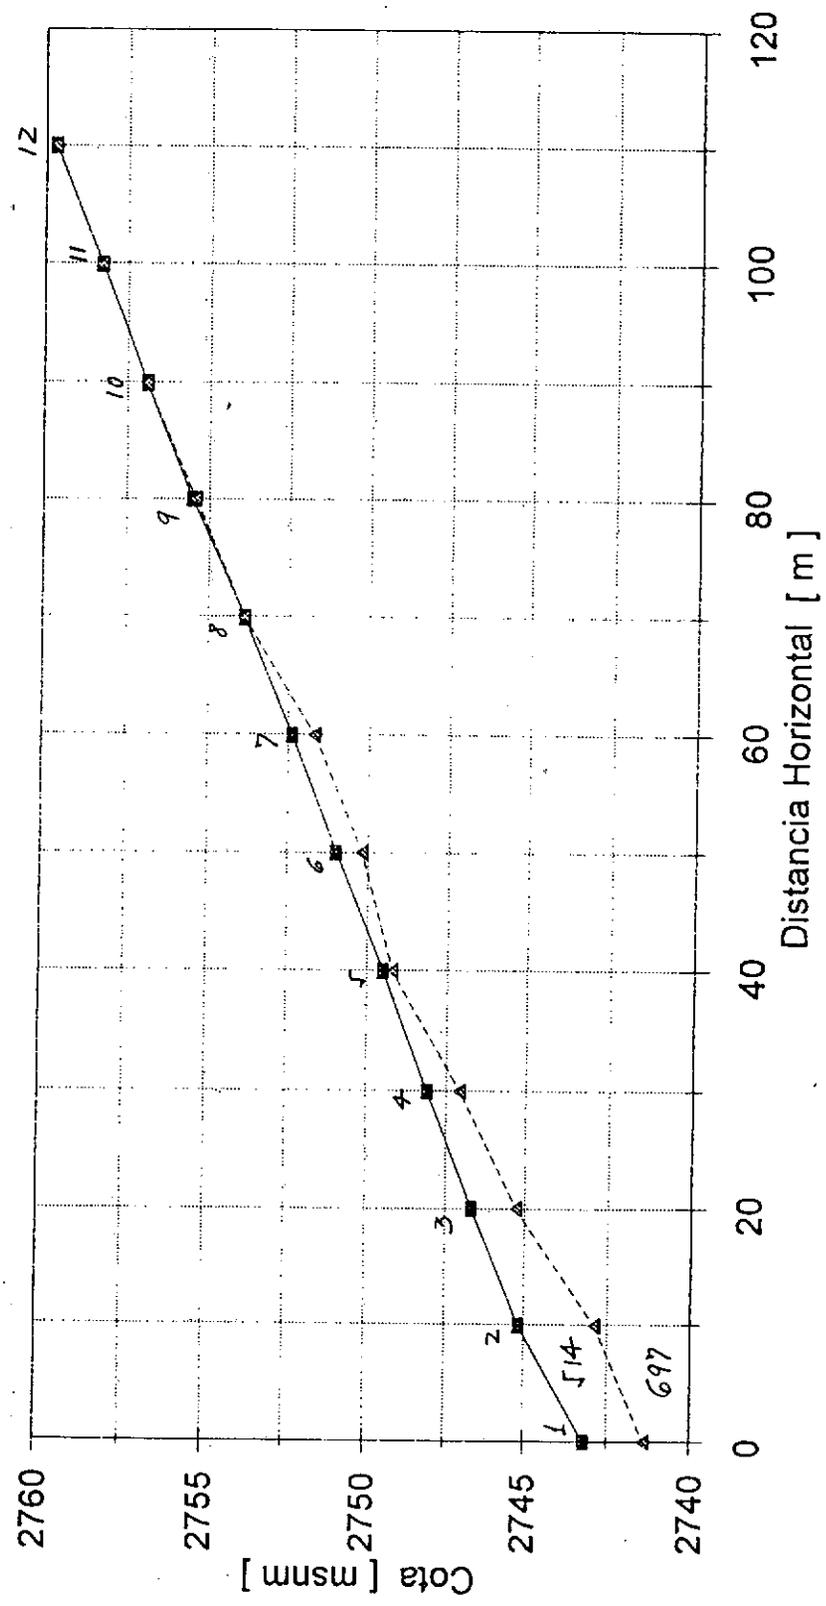
EL VOLADOR
GEOFISICA - LINEA 22

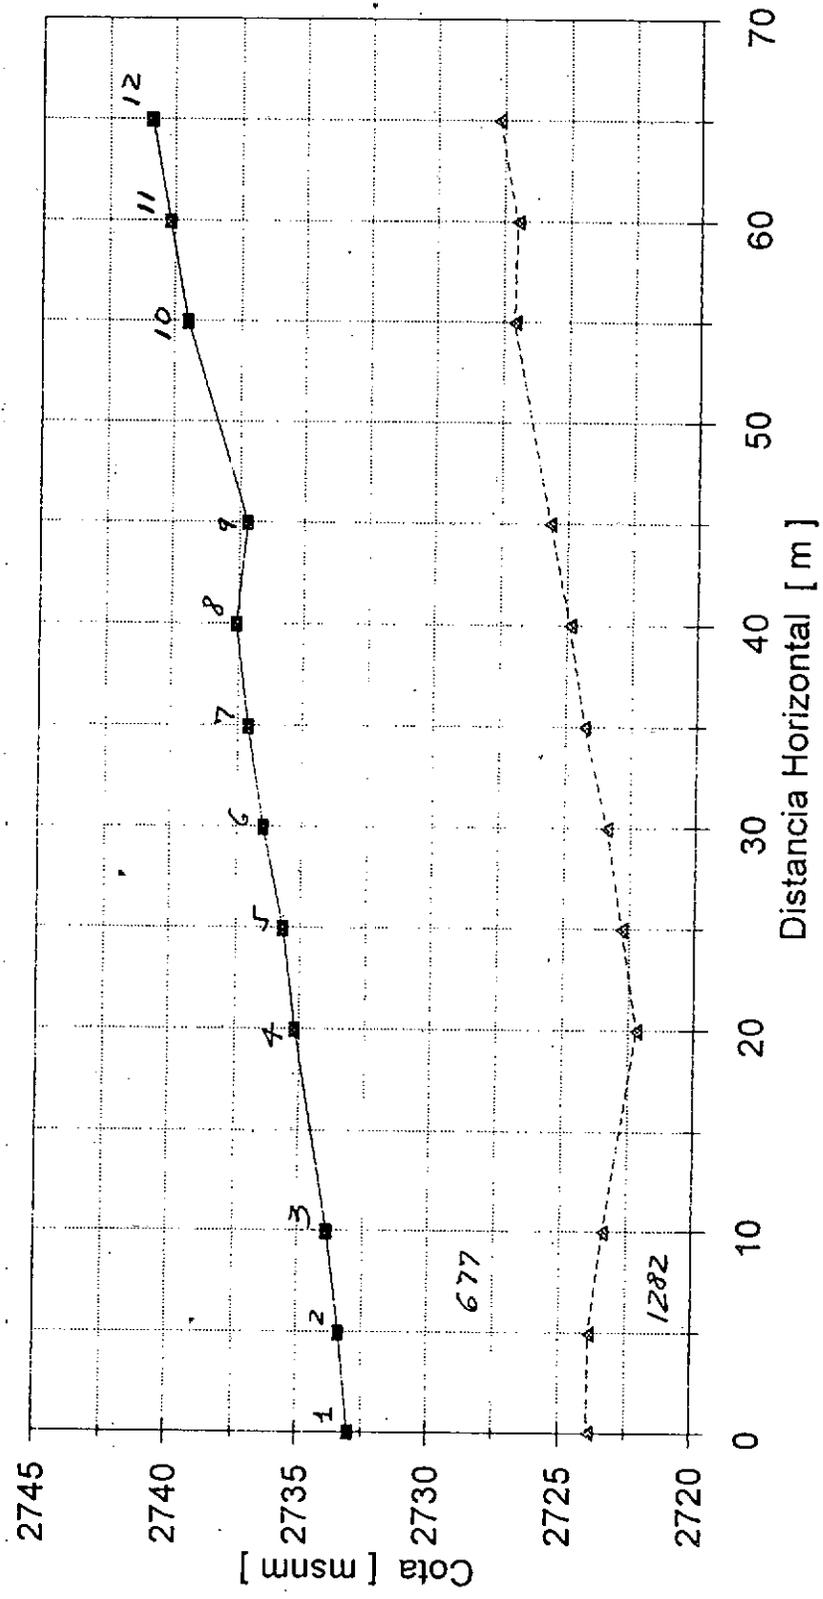
EL VOLADOR
GEOFISICA - LINEA 2A

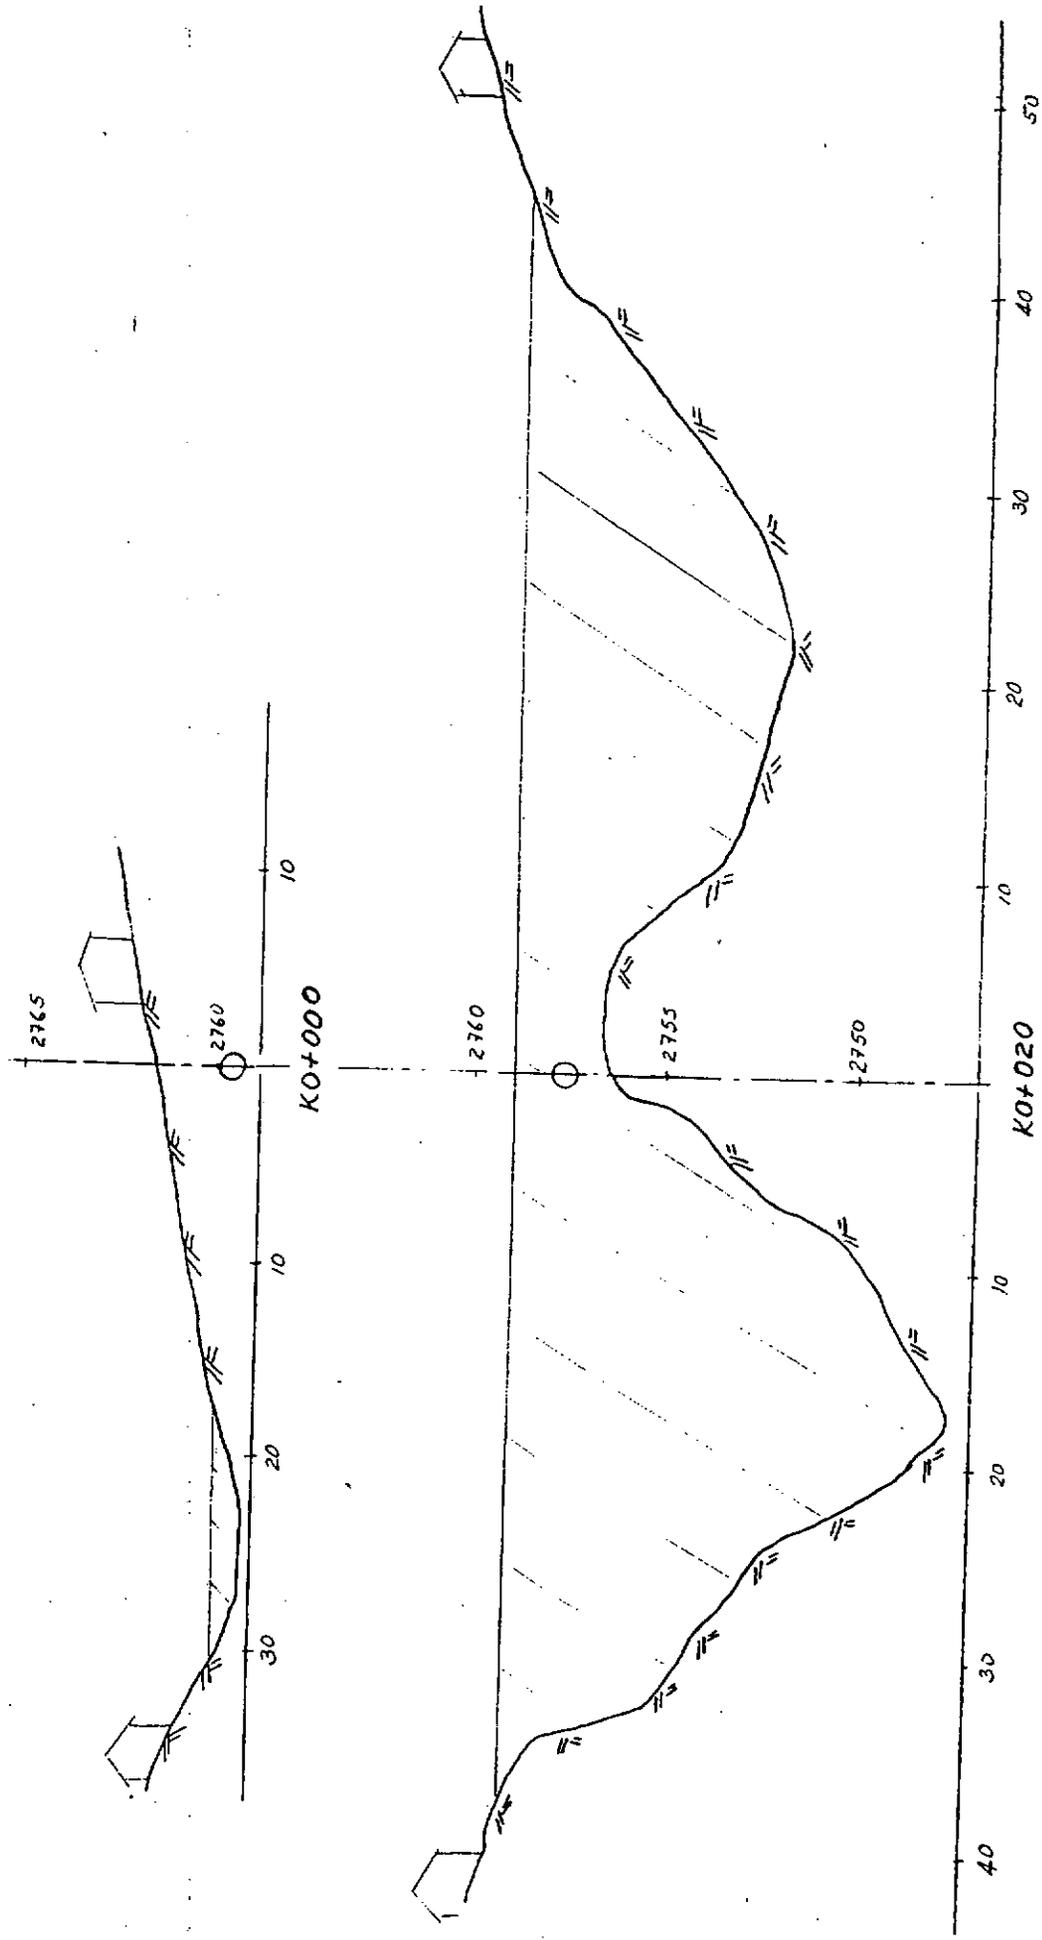
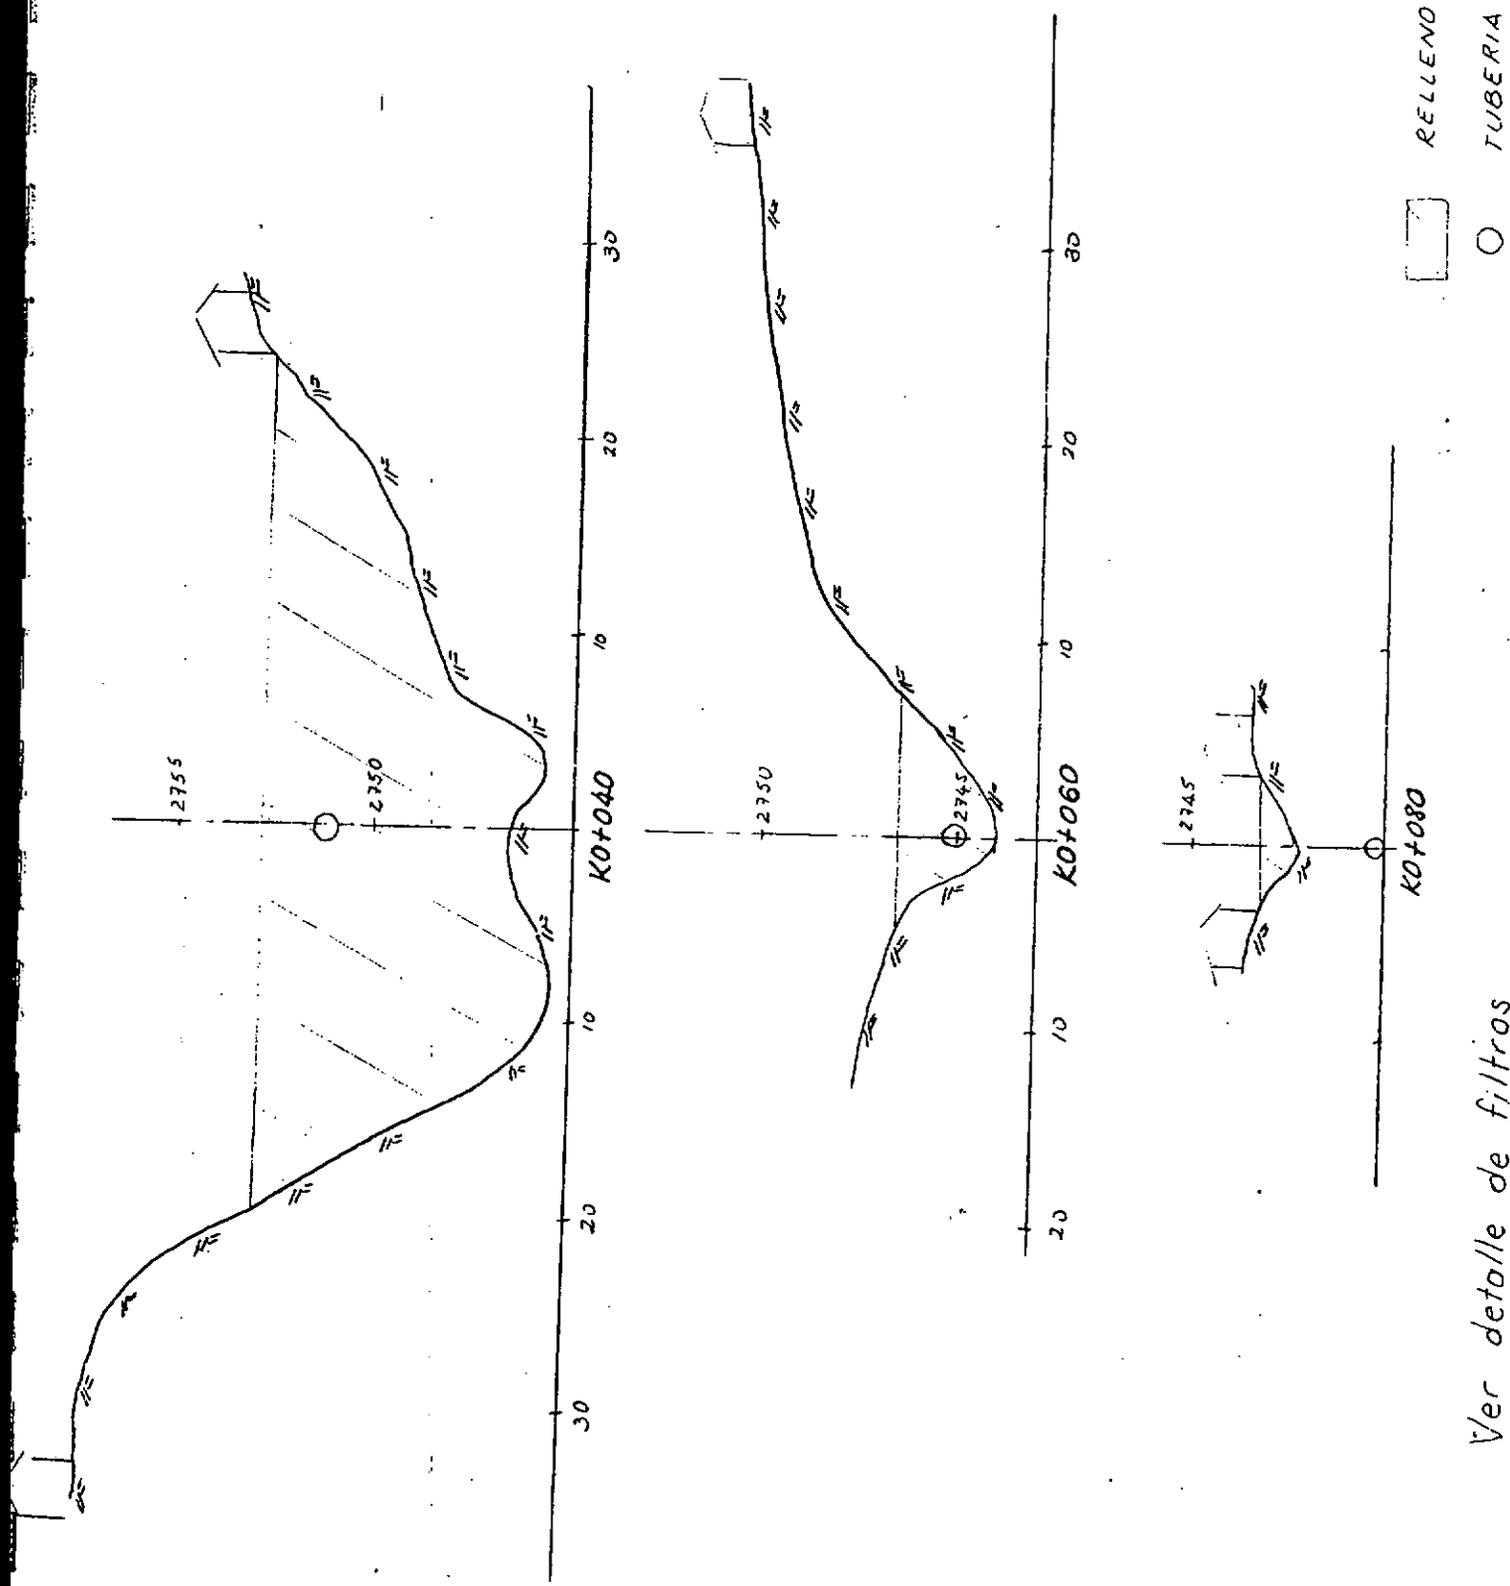
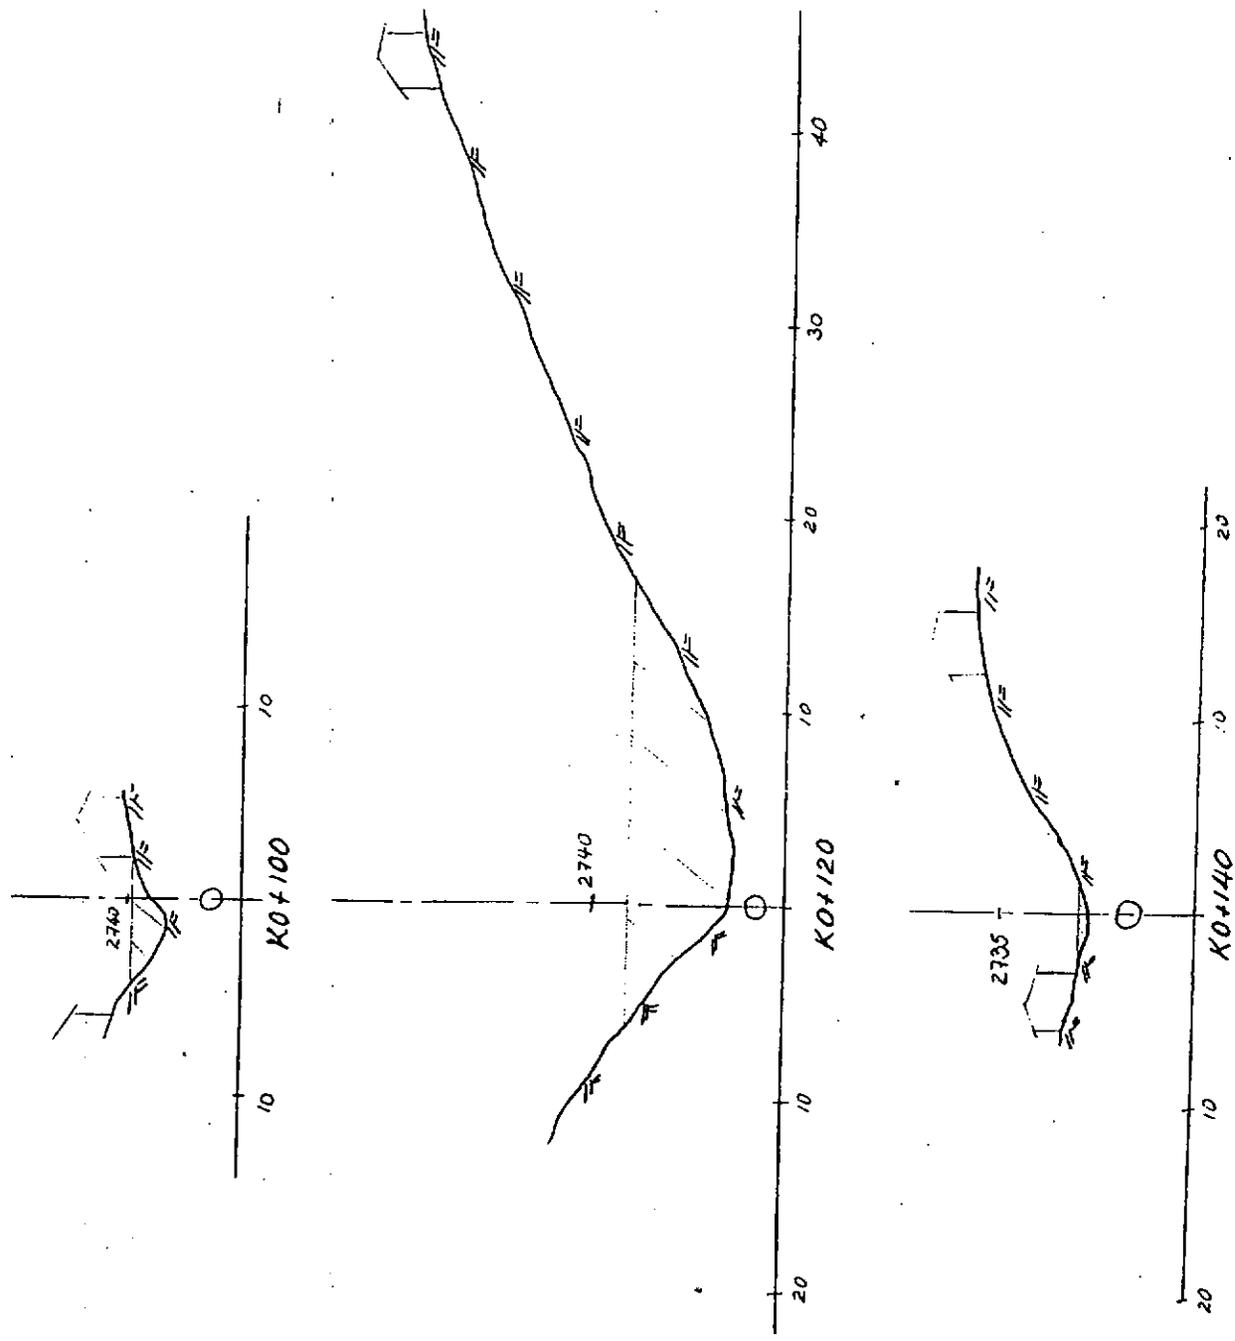
SECCIONES DE RELLENO Y ENTUBADO
DE LA QUEBRADA

Ver detalle de filtros

De acuerdo con el análisis expuesto se recomienda, dado que no existe cauce natural ni áreas de aporte, entubar la quebrada y reconfigurar las riberas para reducir los problemas de inestabilidad e

invasión. Esto último, se llevará a cabo mediante la construcción de un parque para la comunidad y así mejorar el entorno ambiental de la zona.

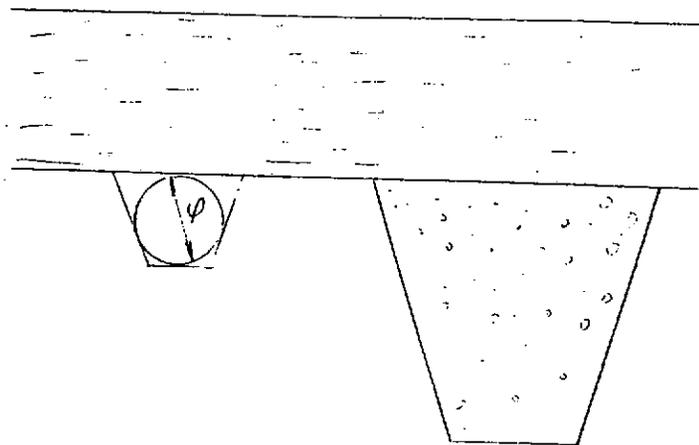
DETALLE DE FILTROS

Filtro y Tubería no coincidentes

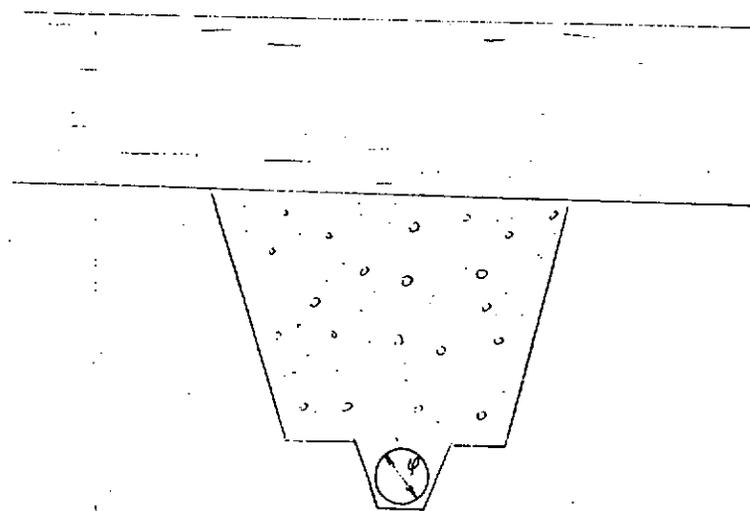
Filtro y Tubería coincidentes

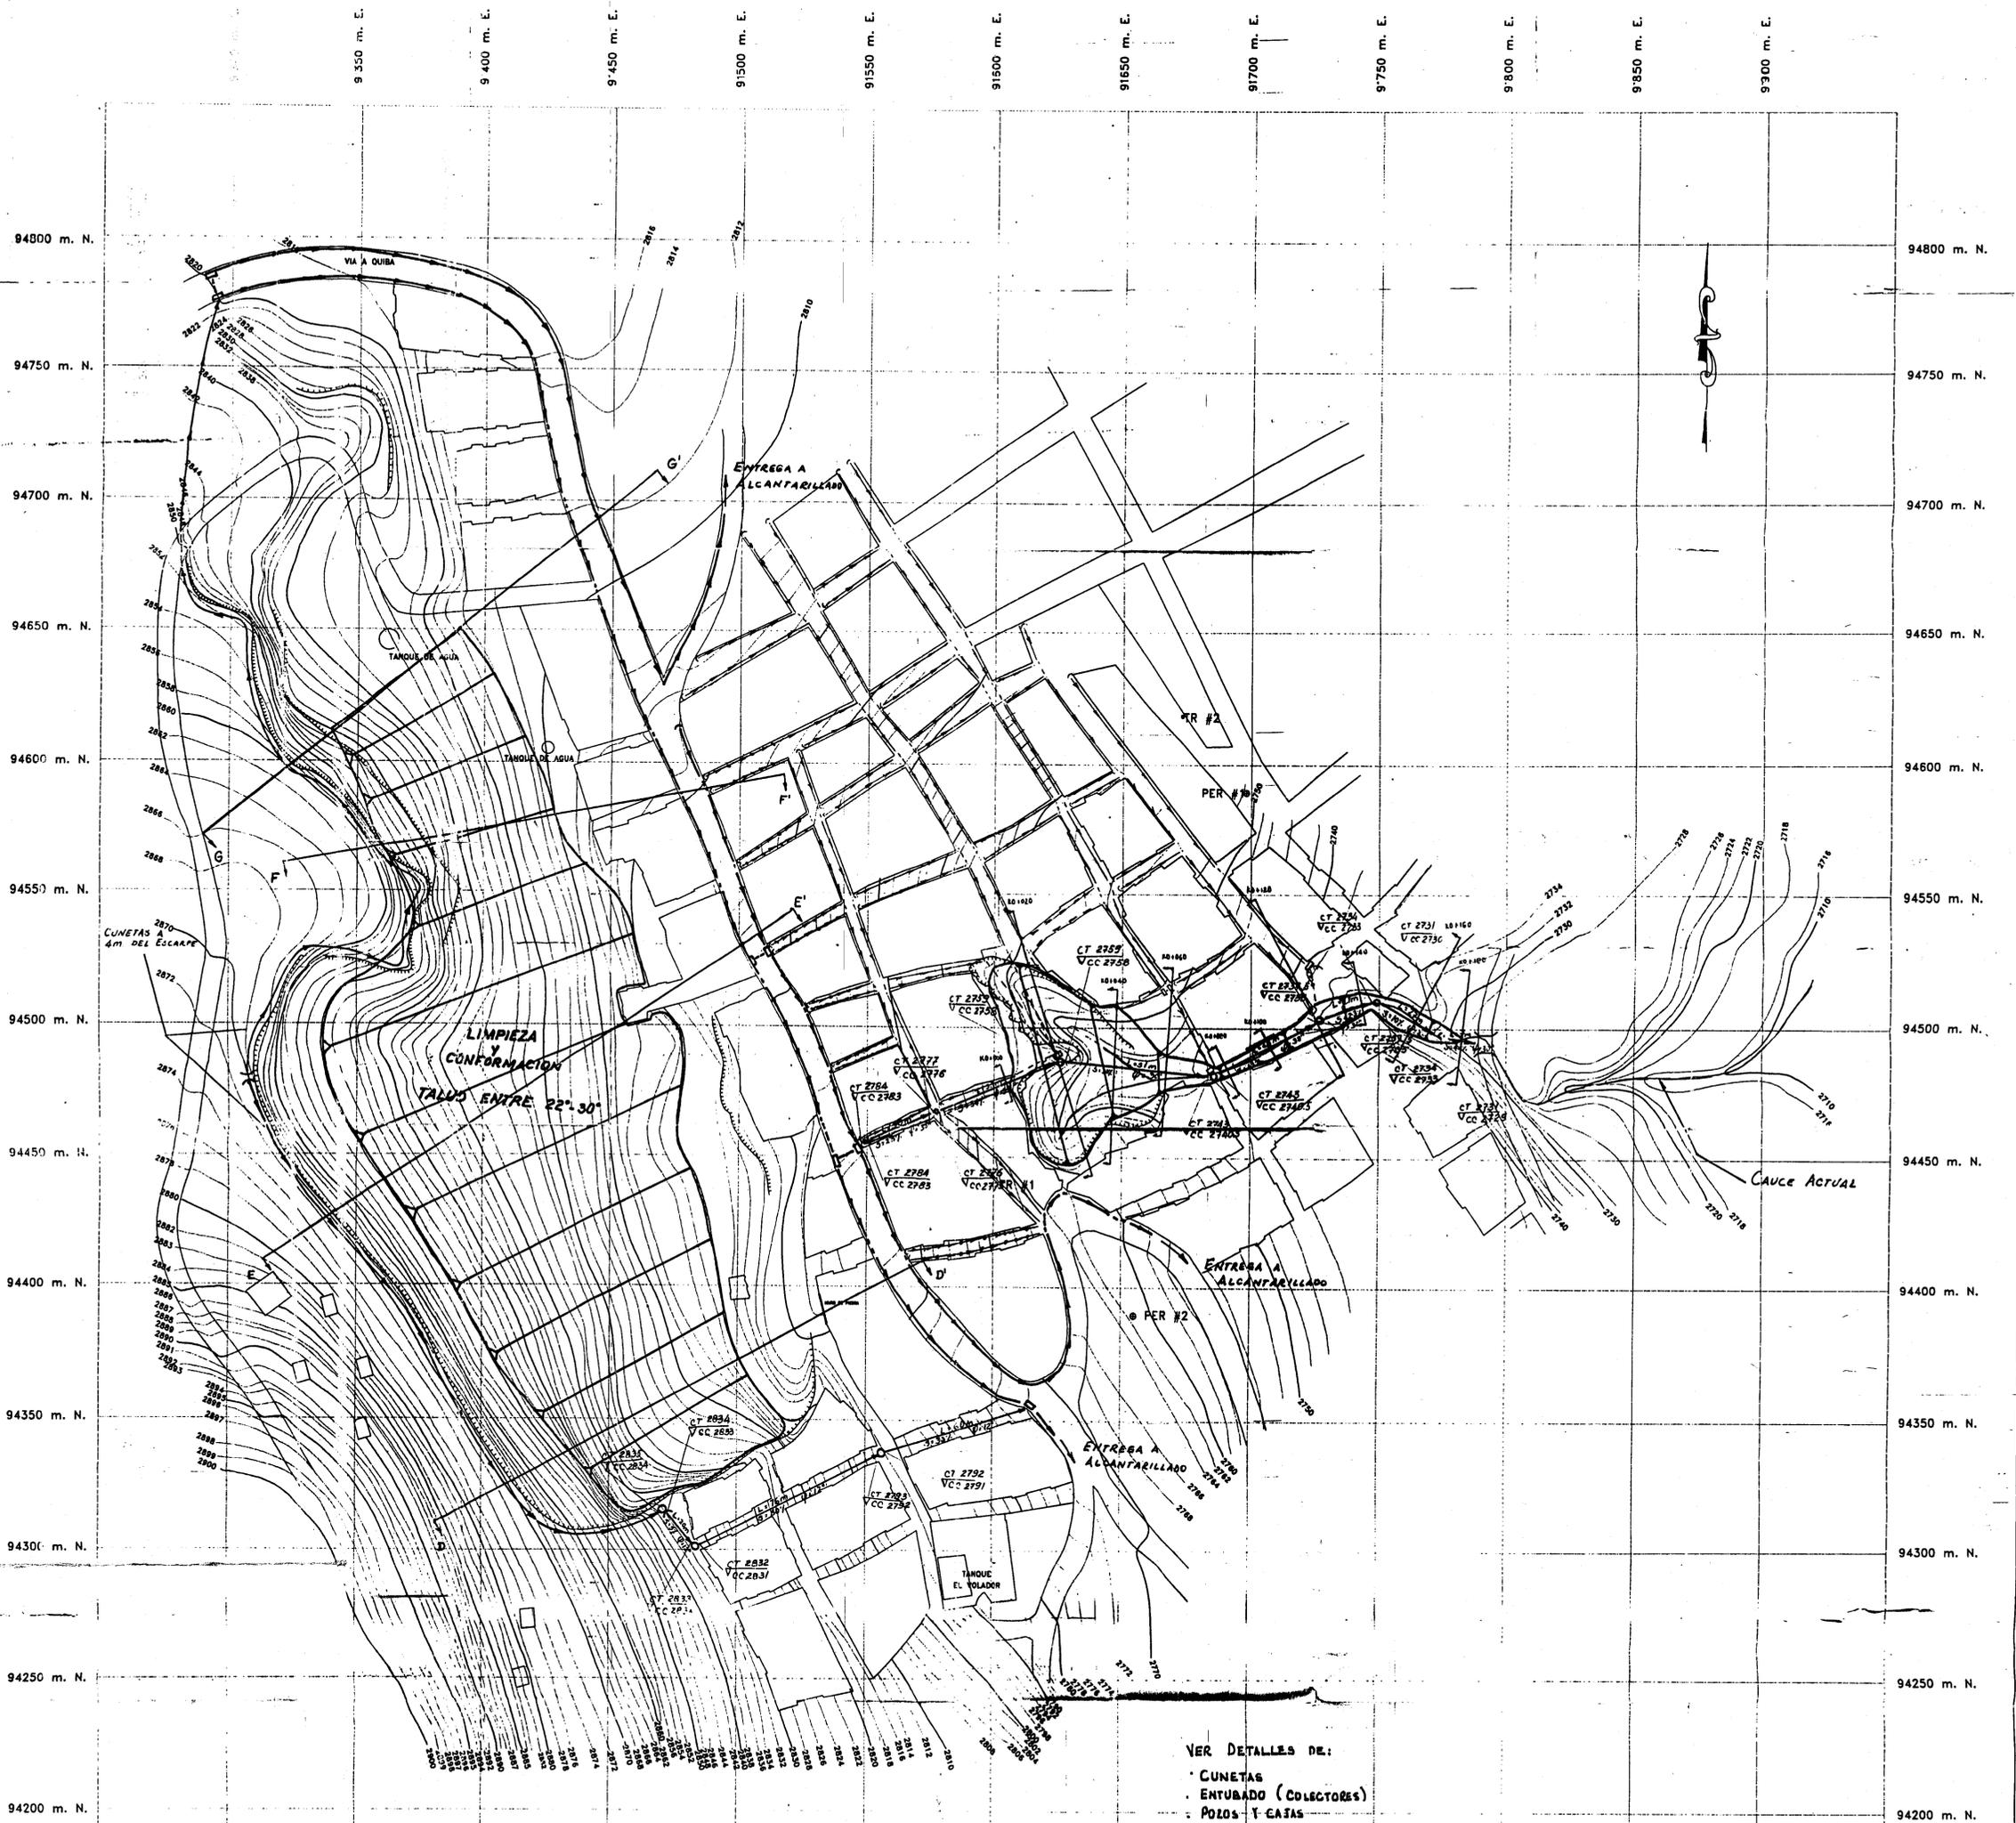
VER DETALLES DE:
 • CUNETAS
 • ENTUBADO (COLECTORES)
 • POZOS Y CAJAS
 EN EL INFORME.
