ESTUDIO DE EVALUACIÓN DE AMENAZA POR DESLIZAMIENTO DE LOS BARRIOS EL ESPINO Y CERROS DEL DIAMANTE

MAPA ES 8
MAYO DE 2003 - INGENMINAS
Escala: 1:2.000

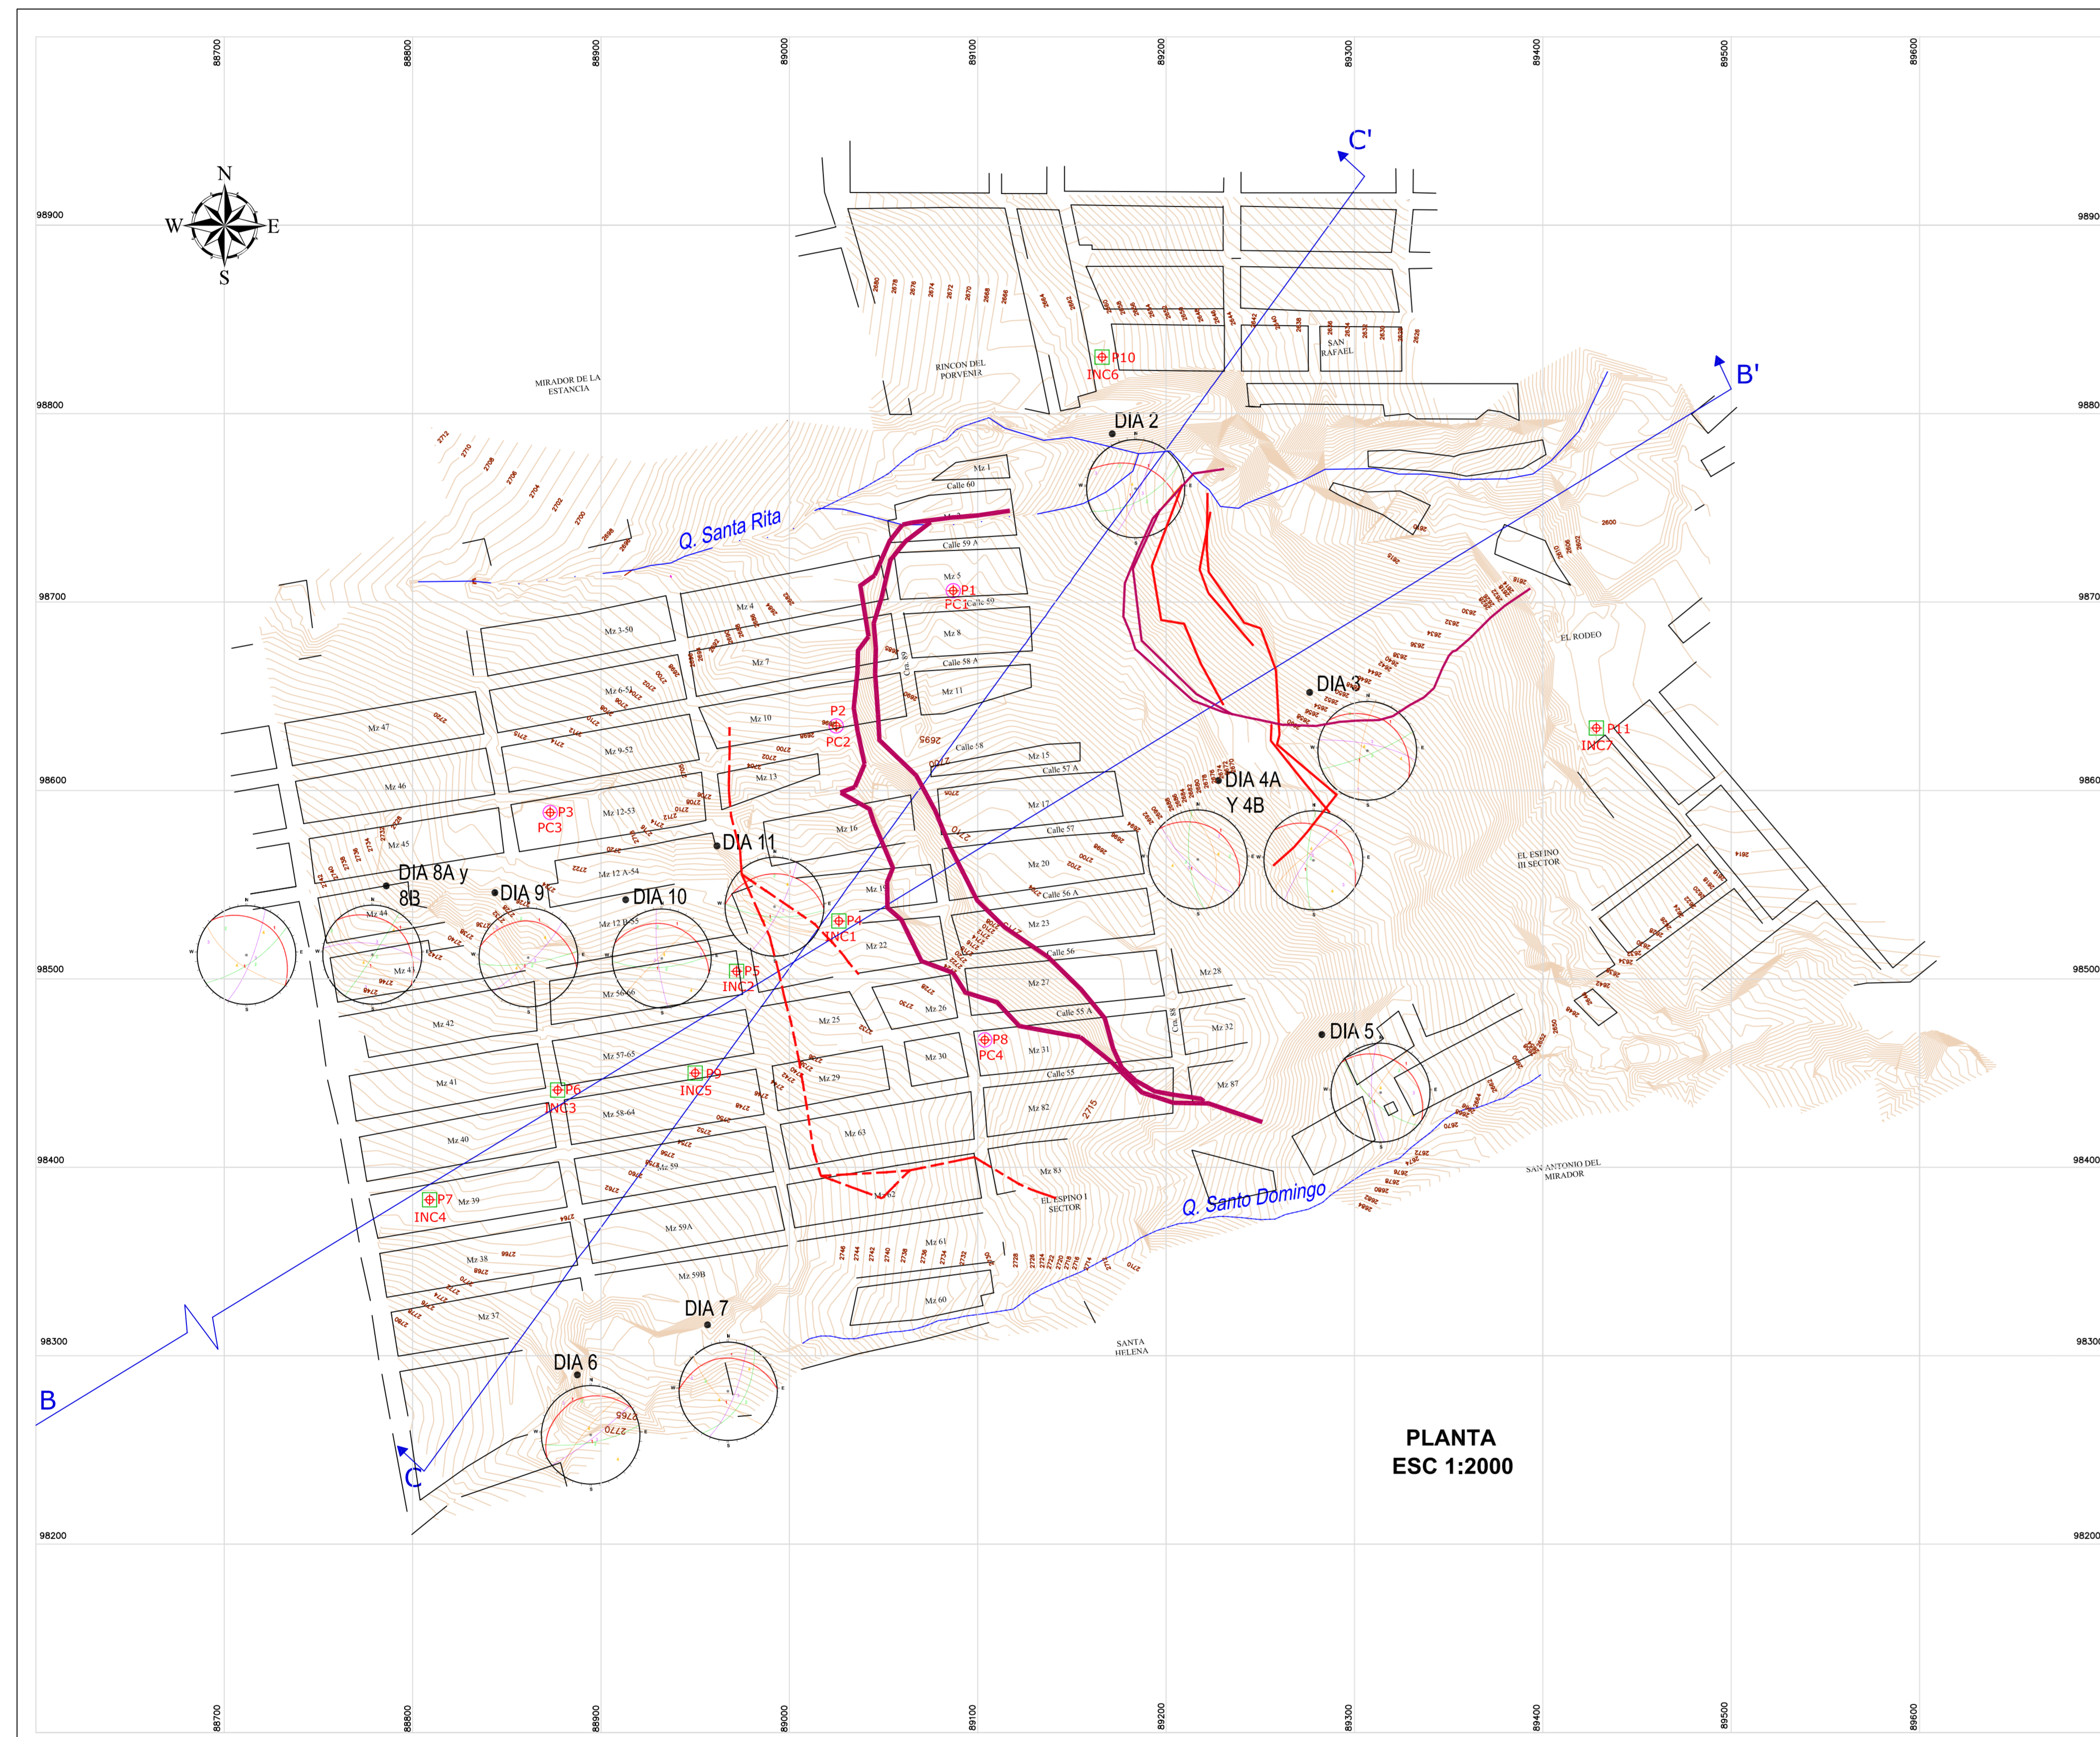
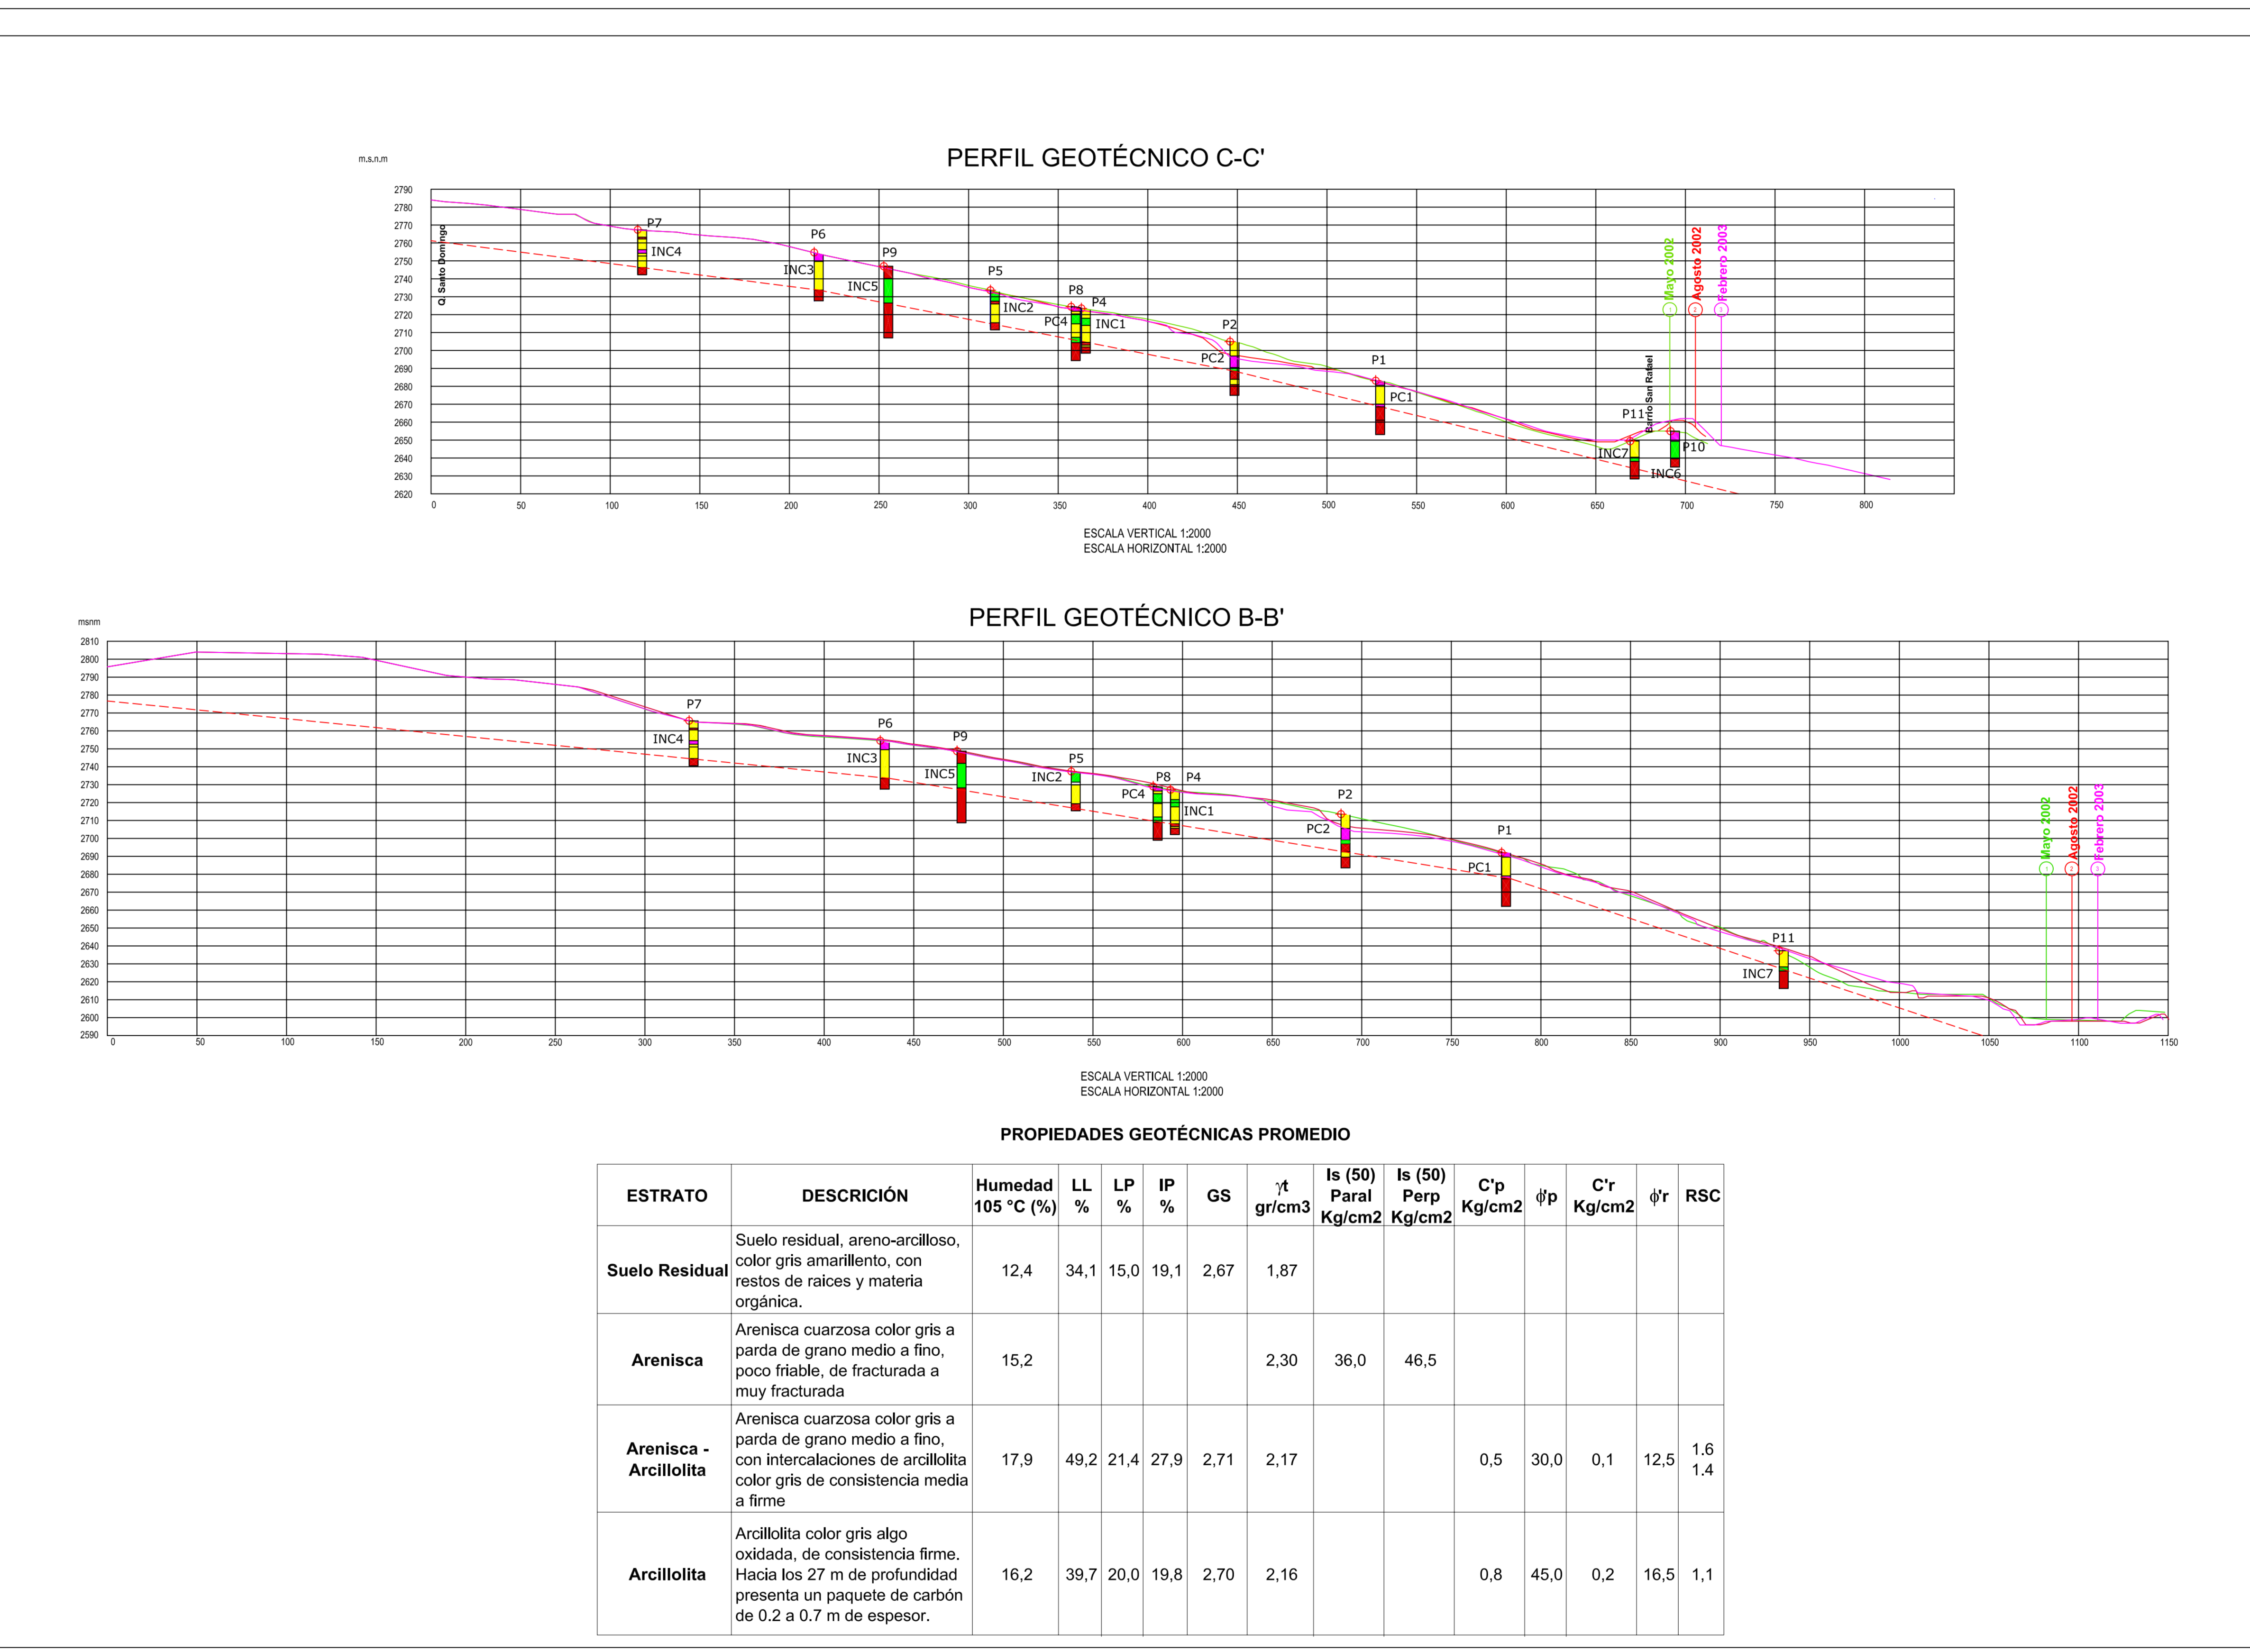
- CONVENCIONES PERFILES GEOTÉCNICOS**
- Arenisca
 - Arcillolita
 - Arenisca-arcillolita
 - Arcillolita-arenisca
 - Contacto Arenisca-Arcillolita
 - Compacta
 - Perfil del terreno natural tomado en la fecha indicada.
- Los perfiles geotécnicos de las perforaciones han sido trasladados siguiendo el rumbo promedio de la estratificación. NGF'E
