DIRECCION DE PREVENCIÓN Y  
ATENCIÓN DE EMERGENCIAS  
ALCALDIA MAYOR SANTA FE DE BOGOTÁ D.C.

## **ESTUDIO DE EVALUACIÓN DE AMENAZAS POR DESLIZAMIENTO DE LOS BARRIOS EL ESPINO Y CERROS DEL DIAMANTE, CIUDAD BOLIVAR - BOGOTÁ**

### **INFORME FINAL**

República de Colombia  
MINISTERIO DE MINAS Y ENERGÍA  
INSTITUTO DE INVESTIGACIÓN E INFORMACIÓN GEOCIÉNTIFICA,  
MINERO - AMBIENTAL Y NUCLEAR - INGEOMINAS

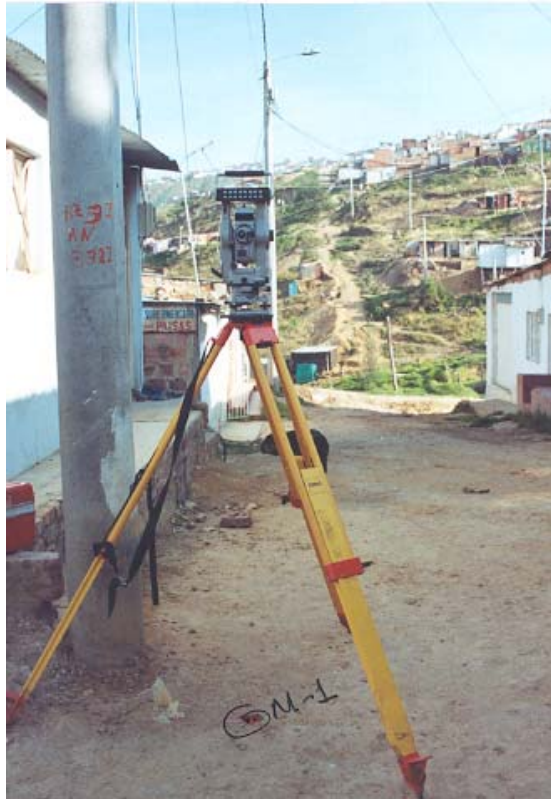
**Foto 3.1** Estación Total Sokkisha

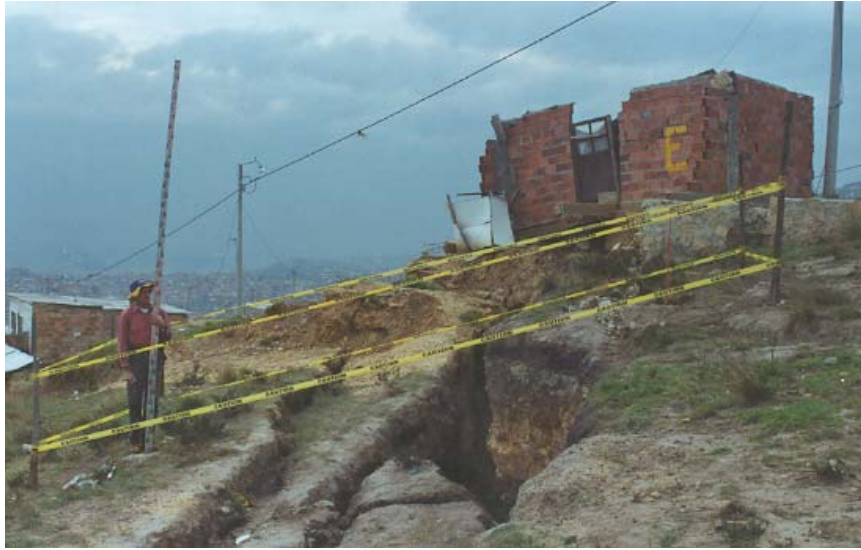
**Foto 3.2** Desplazamiento vertical y horizontal sobre escarpe principal

Se resalta en esta oportunidad como la zona principal de fallamiento (**Mapa ES1-A**) presentaba escarpes del orden de 3 a 5 metros y la mayoría de las construcciones del barrio el Diamante aún permanecían intactas (ver **Foto 3.2**).

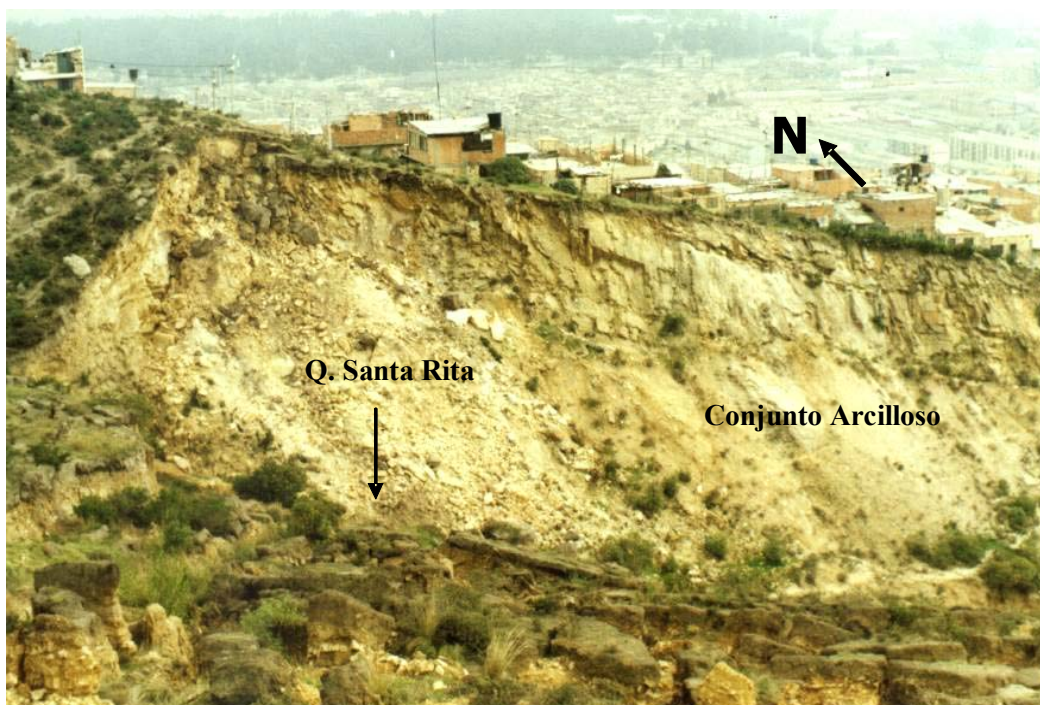
**Foto 4.2.** Sector de la Quebrada Santa Rita, donde se levantó la segunda columna estratigráfica. Conjunto Arcilloso intercalado con paquetes de areniscas hacia el tope (Formación Guaduas). (May/02).

Teniendo en cuenta las dos columnas estratigráficas, y según la clasificación existente de los miembros de la Formación Guaduas, se plantea que los paquetes gruesos de arenisca  $Ktg_1$  que afloran en el sector de la quebrada Santo Domingo, podrían corresponder a las Areniscas de la Guía; mientras que el paquete de arcillolitas que afloran en el sector de la quebrada Santa Rita, corresponderían al conjunto arcilloso del miembro medio de la Formación Guaduas.

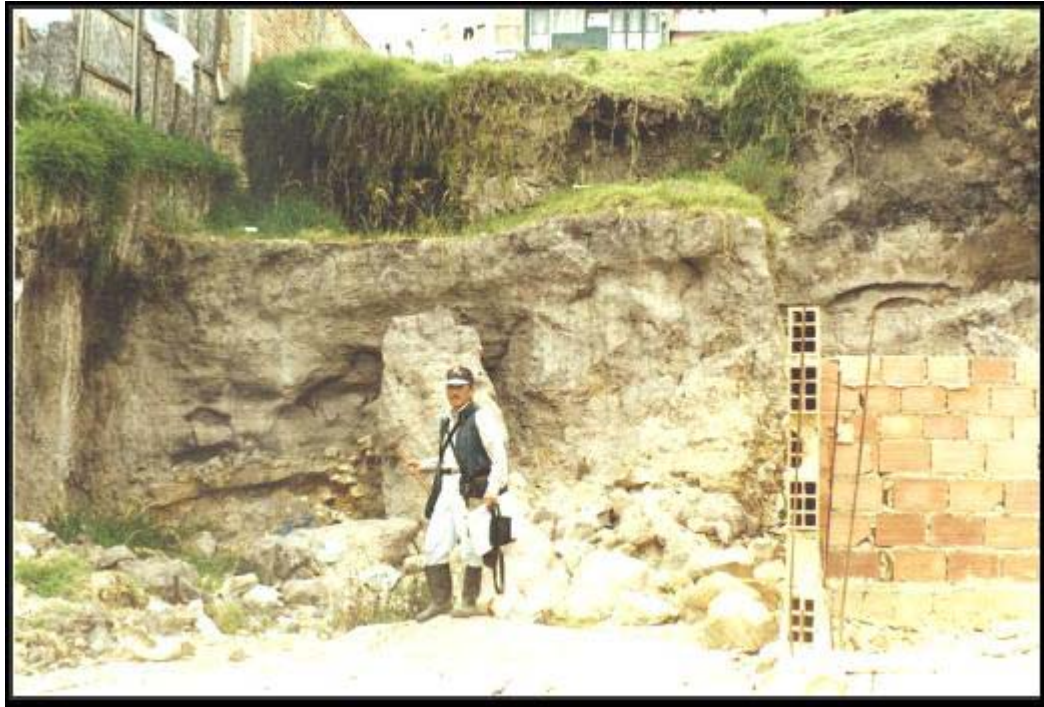
**Foto 4.3.** Detalle de suelo residual caracterizado por ser arenarcilloso, color gris oscuro a marrón, cuyos niveles superiores son ricos en materia orgánica. Calle 57 A, barrio Cerros del Diamante.

En el área de El Espino el suelo es de color marrón oscuro a gris oscuro, caracterizado por ser finogranular, duro hacia la superficie, predominantemente areno arcilloso, pobremente clasificado, donde los horizontes superiores son ricos en materia orgánica, conteniendo humus y restos de raíces (**Foto 4.3**).

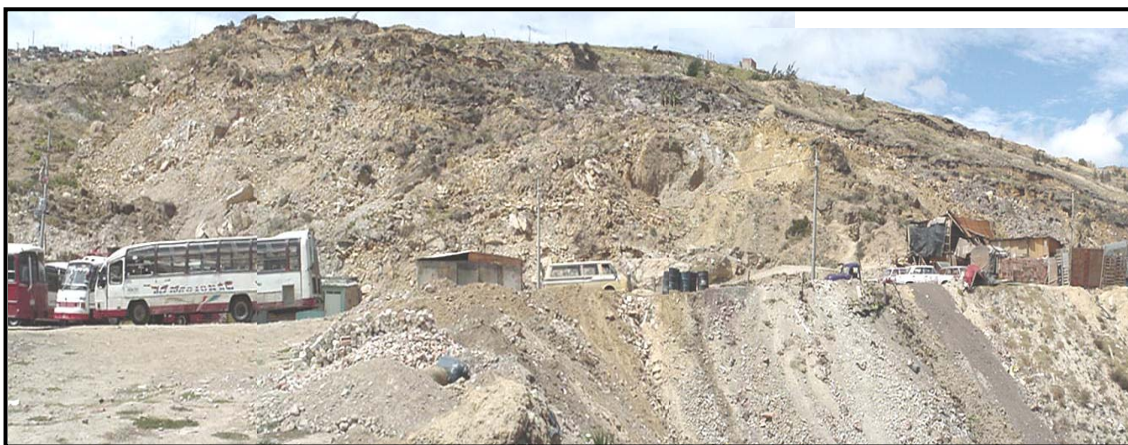
**Foto 4.4.** Arenisca fracturada y desplazada en la estación de buses sector SW del área de estudio (Sep/02).

- **Arenisca fracturada y desplazada de la formación Guaduas (Qga).** Estos materiales se hallan involucrados dentro del deslizamiento de detritos de El Espino y se derivan del fracturamiento y desplazamiento traslacional ladera abajo de las capas de arenisca cuarzosa de la formación Guaduas. El depósito consiste en su mayoría de bloques, guijarros y gravas, de forma angular a subangular de areniscas, dentro de una matriz areno arcillosa. El movimiento de esta masa es activo y moderadamente rápido y abarca parte de la cantera de Santa Rita y se extiende al sector sur, afectando parte de otras canteras aisladas, el parque comunal y algunas viviendas del barrio El espino sector III (**Mapa ES-4 y Foto 4.4**).

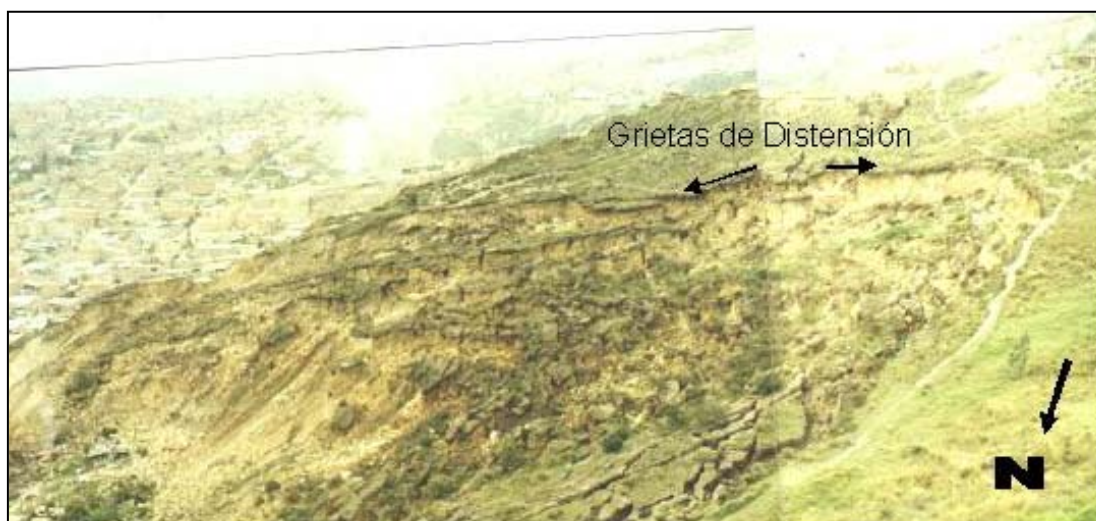
**Foto 4.5.** Panorámica de suelos residuales y roca desplazada afectando la ladera derecha de la quebrada Santa Rita (Cantera Santa Rita). Obsérvese la corona principal y los materiales conformados por Suelo residual, guijarros, gravas y bloques de arenisca. Hacia la parte superior de la corona principal se observan grietas de distensión. (May/02).

Debido a que esta unidad reposa sobre la Arenisca fracturada y desplazada de la formación Guaduas (Qga), sobre ella se han generado grietas con escarpes circulares de hasta 4 m de altura, que involucran el suelo, el regolito y los niveles de roca más superiores (**Foto 4.5**).

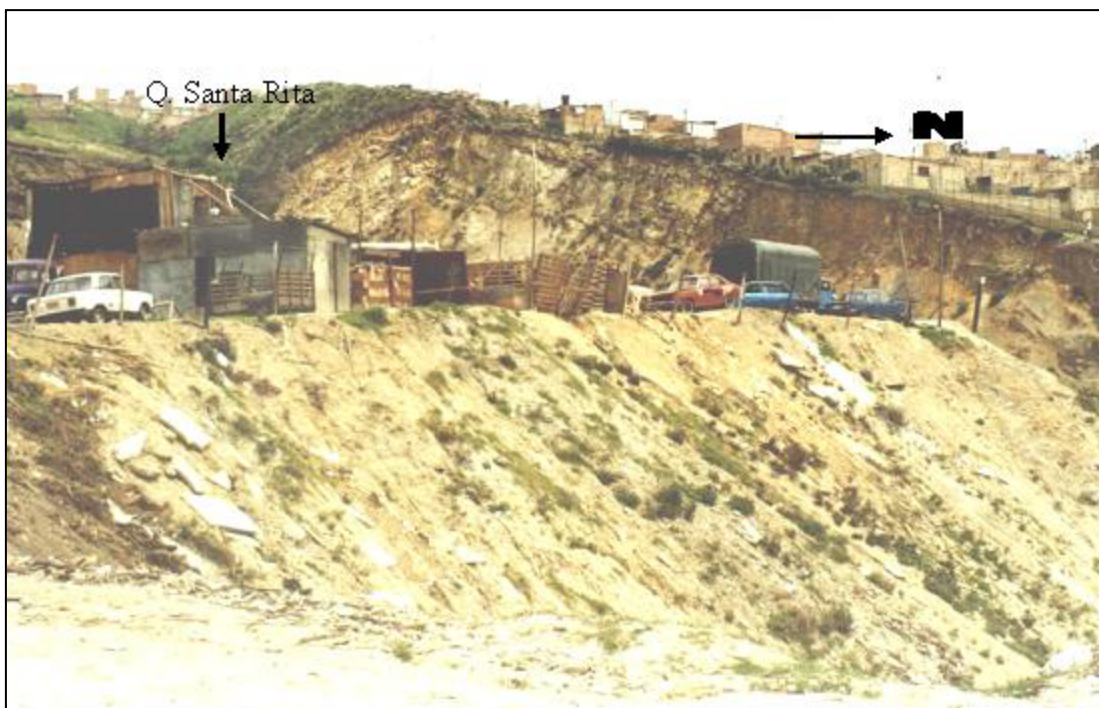
**Foto 4.6.** Flanco derecho de la quebrada Santa Rita. Rellenos mecánicos conformados por escombros de construcción, suelo residual removido y basuras, entre otros. Este relleno está siendo utilizado como parqueadero de vehículos (May/02).

Se ubican en diferentes sectores puntuales de las laderas del área, pero los más representativos están en la parte alta de la cantera Santa Rita, a lo largo de las vías, en las quebradas o en los alrededores de las viviendas. En la parte plana sobre una depresión natural ubicada entre las estaciones de buses, como se observa al extremo nororiental de la zona, flanco derecho de la Quebrada Santa Rita, los materiales arrojados tienen cierto tratamiento ya que son uniformizados y ligeramente compactados (**Mapa ES-4, Foto 4.6**).

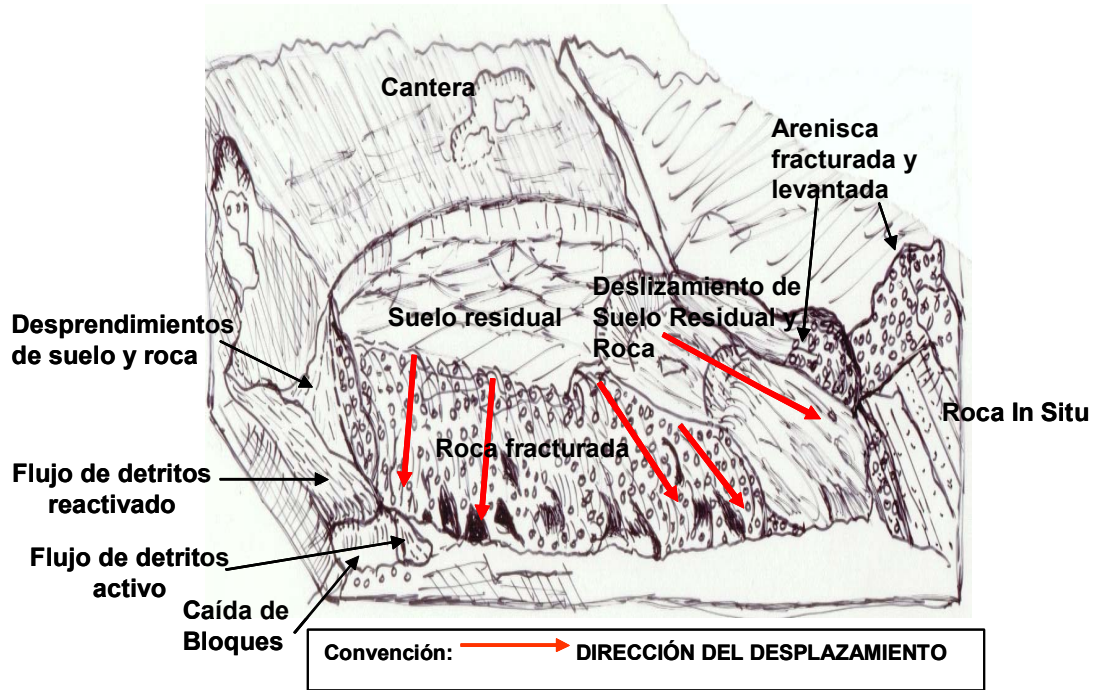
**Figura 4.3.** Bloque diagrama esquemático del deslizamiento de detritos de El Espino en Ciudad Bolívar. El plano de falla aunque es planar tiene una componente curva hacia la corona.

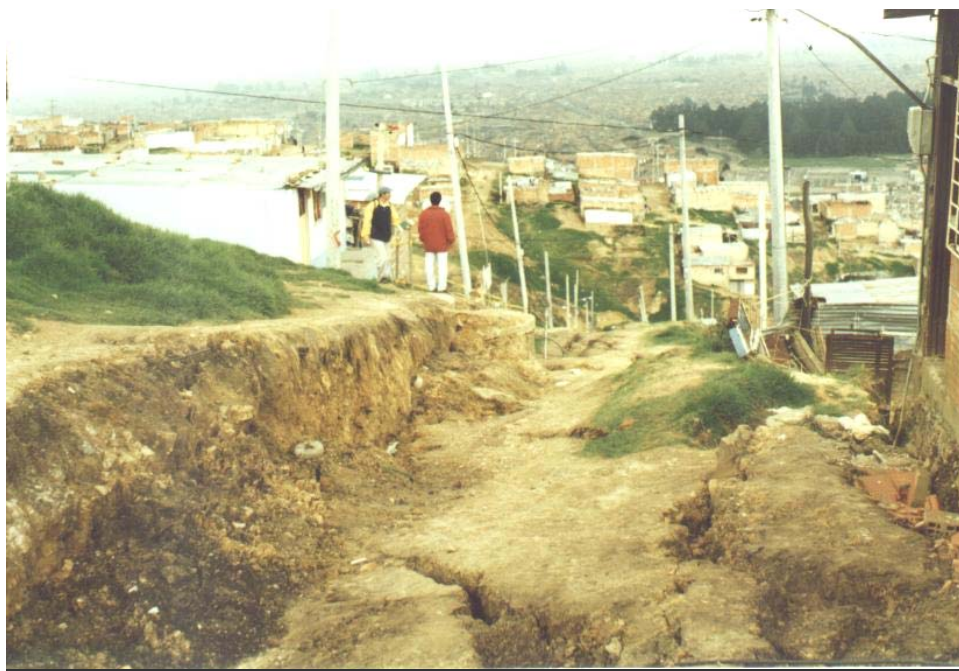
**Foto 4.7.** Vía destruida y postes de alumbrado público inclinados debido a los agrietamientos de Carrera 89, barrio Cerros del Diamante, (May/02).

Estas grietas se extienden hacia el sur del área y ya están abarcando el sector comprendido entre la calle 55 con carrera 89 y la calle 60 con carrera 89, delimitando una nueva corona, pues a lo largo de la carrera 89 y sectores aledaños se presentan escarpes en el terreno con saltos mayores a 3 m. Estas grietas destruyeron viviendas, la calle 89 (principalmente) y otras aledaños, postes del alumbrado y tuberías del acueducto y alcantarillado (**Fotos 4.7, 4.8 y 4.9**).

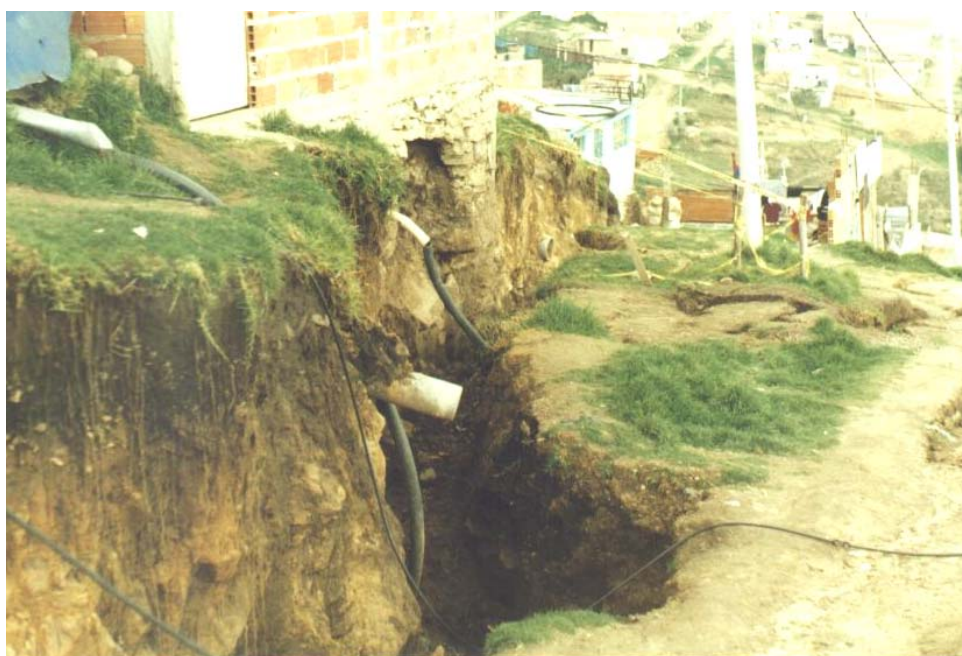
**Foto 4.8.** Detalle de los agrietamientos que afectaron las tuberías de acueducto y alcantarillado. Estas grietas alcanzan aberturas cercanas al metro y profundidades mayores a los 3 metros. Carrera 89, barrio Cerros del Diamante (May/02).

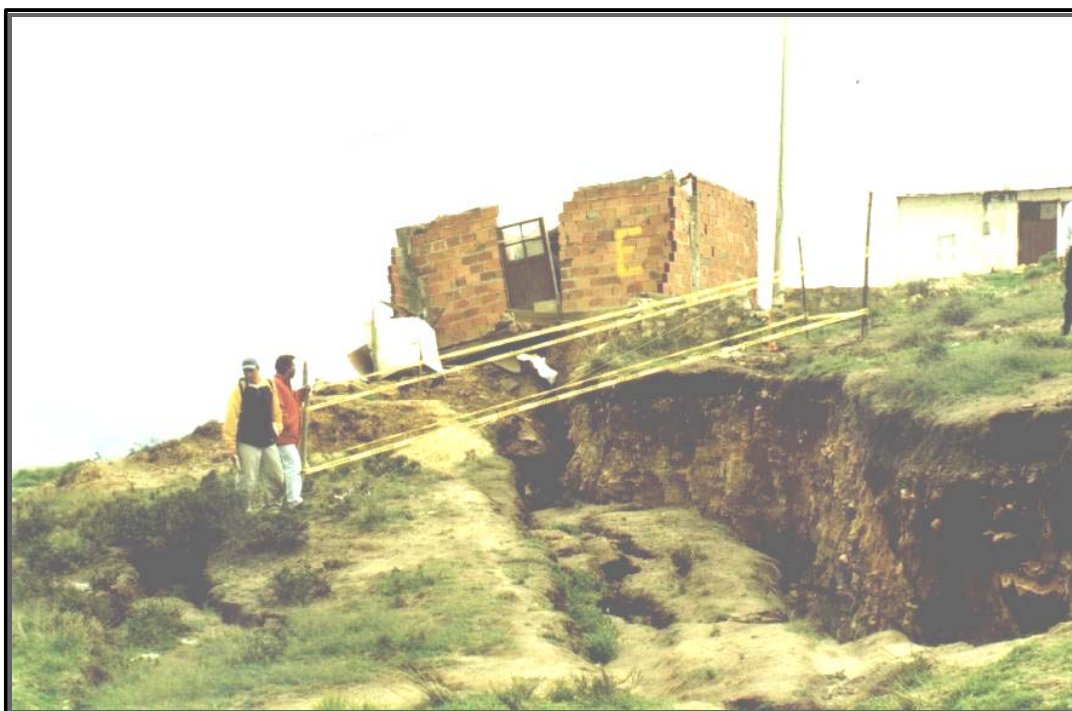
**Foto 4.9.** Vivienda afectada por agrietamientos que se extienden a lo largo de la carrera 89, Barrio El Espino sector I. (May/02). En el capítulo de Geología estos fenómenos se describen como la Unidad de Suelo Residual y Roca desplazada (Qsd).

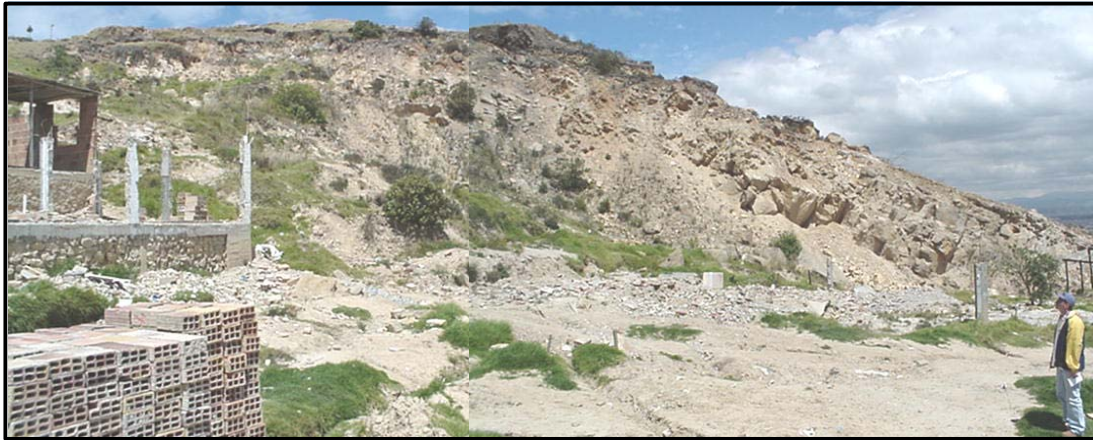
**Foto 4.10.** Flujo de detritos reactivado desarrollando una topografía suave en la margen izquierda de la quebrada Santo Domingo. Obsérvese el contraste de pendiente con las rocas muy fracturadas en procesos de desplazamiento (Sep/02).

- **Flujos de Detritos.** Ocurren típicamente al suroriente de la zona, sobre la margen izquierda de la quebrada Santo Domingo. Se diferenciaron dos tipos de flujos: uno antiguo reactivado posiblemente como consecuencia del empuje de los materiales del deslizamiento El Espino y de otros fenómenos ubicados en la margen derecha de la quebrada Santo Domingo. Su extensión, no supera los 200 metros de largo y 100 metros de ancho y en su parte media e inferior el espesor del material no sobrepasa los 8 m (**Foto 4.10**).

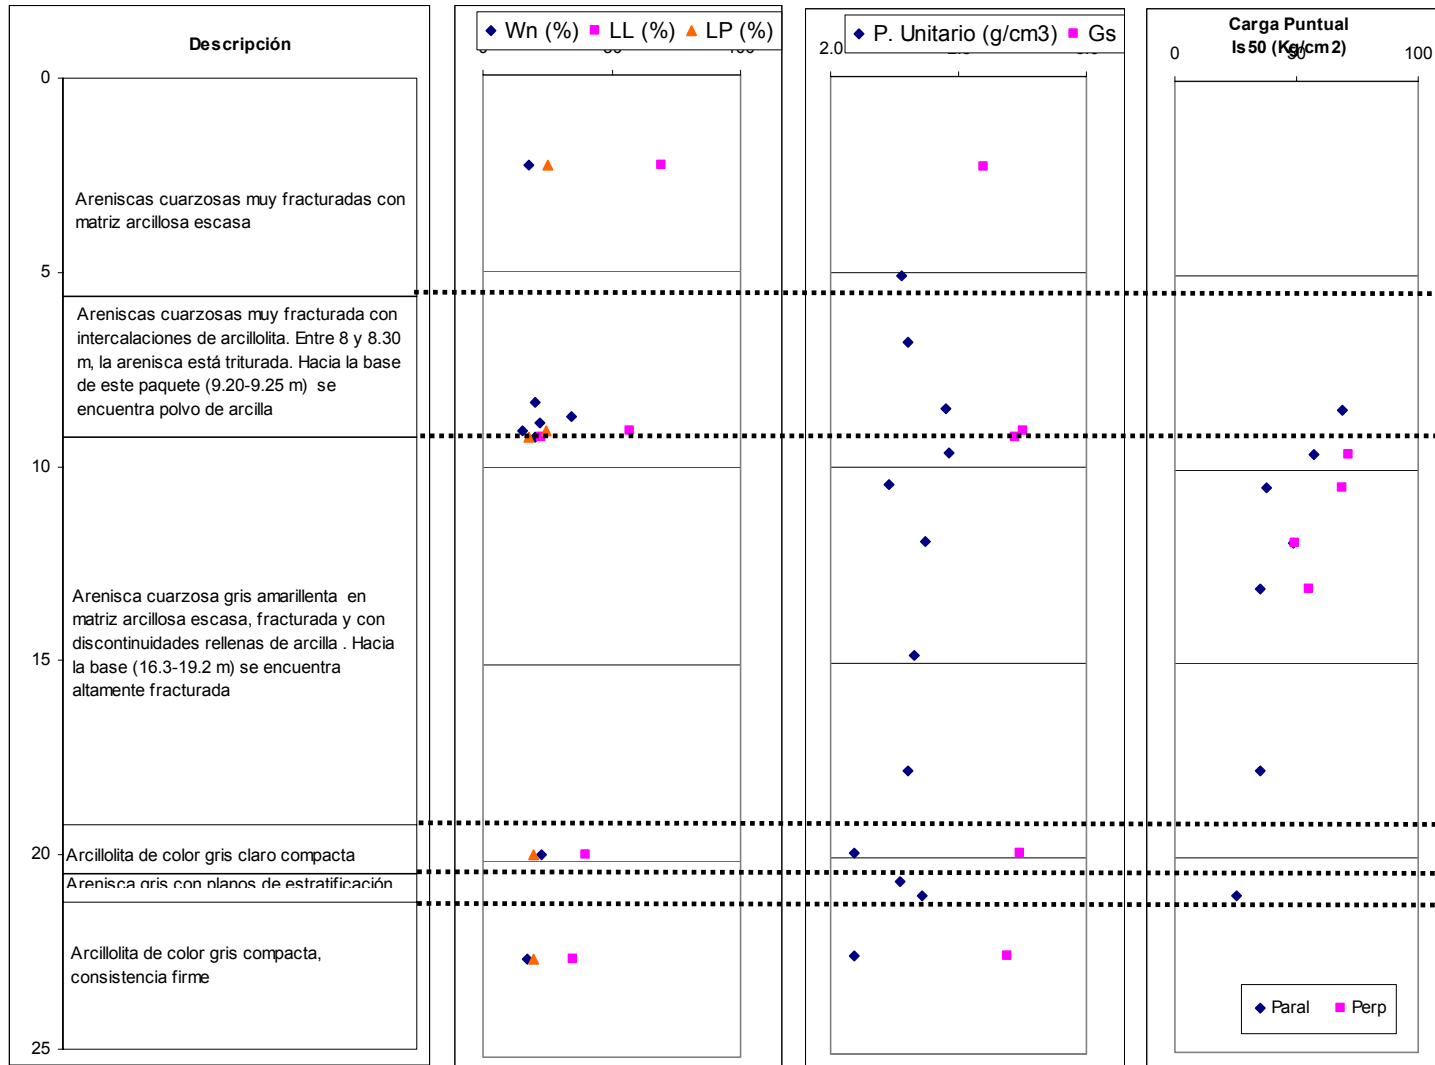
Figura 5.4 Perfil Geotécnico de la perforación 4

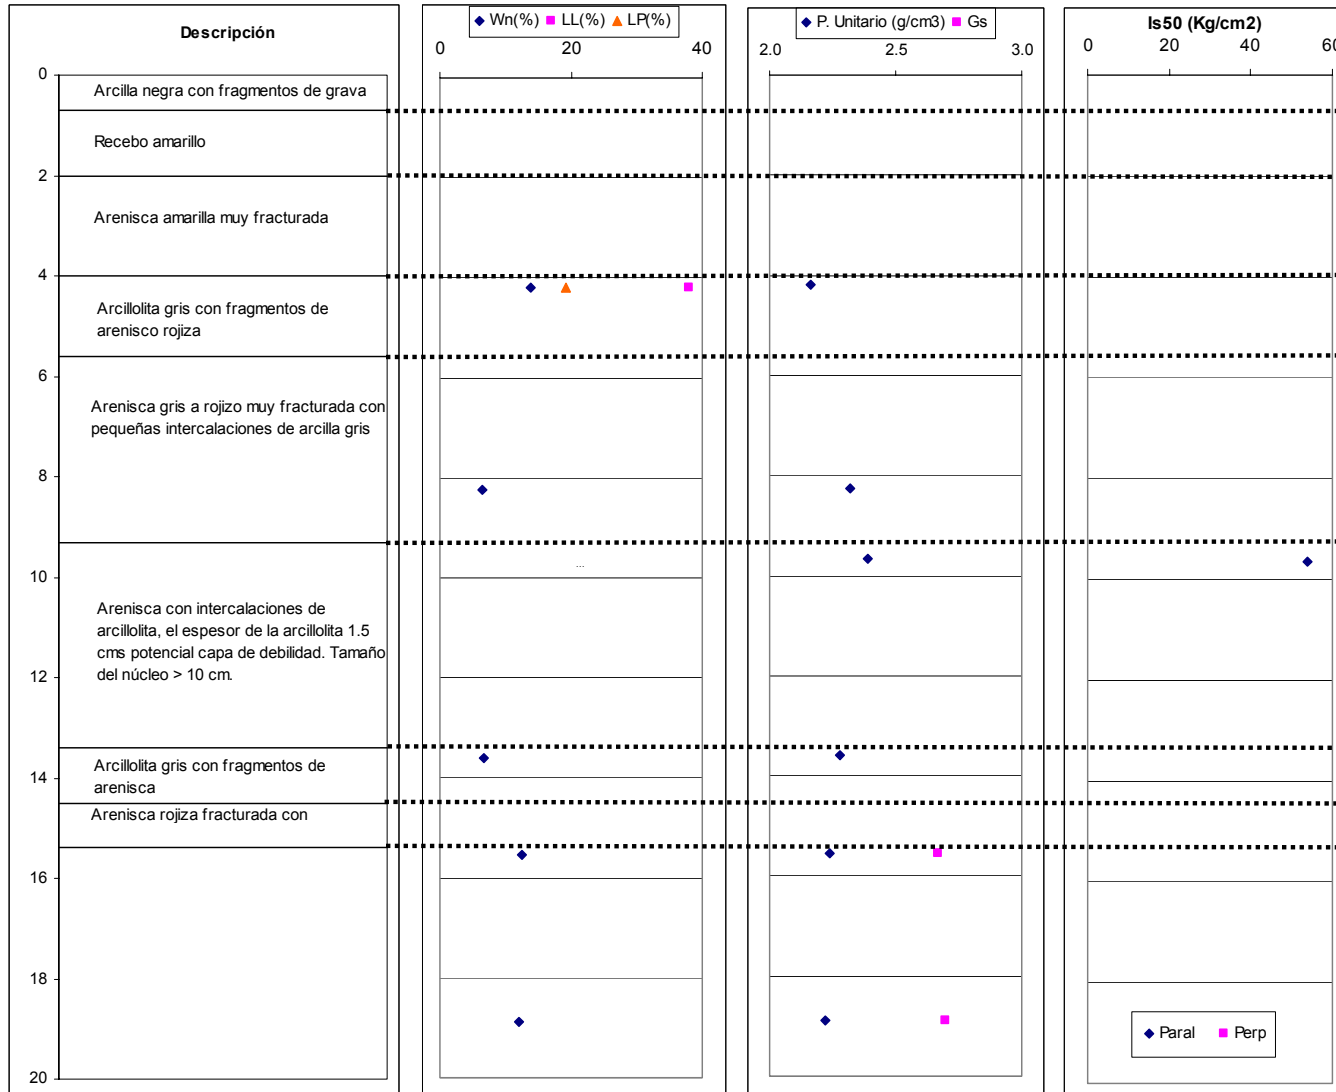
Figura 5.10 Perfil Geotécnico de la perforación 10

Muestra	Profundidad (m)		Media	DESCRIPCIÓN	Humedad	Límites de Att.			γ <sub>t</sub> Grs/cm <sup>3</sup>	GS	Is (50) Kg/cm <sup>2</sup>		CORTE DIRECTO				TRIAXIAL		CONSOLIDACION	
	DESDE	HASTA			105 °C %	LL %	LP %	IP %			Paral	Perp	C <sub>p</sub> Kg/cm <sup>2</sup>	φ <sub>p</sub> (°)	C <sub>r</sub> Kg/cm <sup>2</sup>	φ <sub>r</sub> (°)	C <sub>v</sub> Kg/cm <sup>2</sup>	φ <sub>v</sub> (°)	K cm/s	C <sub>v</sub> cm <sup>2</sup> /s
1	3.0	3.4	3.20	Arenisca gris con habano con oxidaciones consistencia dura.					2.21		41.292	57.854								
2	5.4	5.7	5.55	Arenisca gris con habano con oxidaciones consistencia dura.					2.26			38.401								
3	9.5	9.6	9.55	Arenisca gris con habano con oxidaciones consistencia dura.					2.41			39.913				0	31.8			
4	10.2	10.4	10.30	Arenisca gris con habano con oxidaciones consistencia dura.					2.30		40.139									
5	10.5	10.7	10.60	Arenisca gris con habano muy oxidada, consistencia dura, fracturada.					2.49		13.0

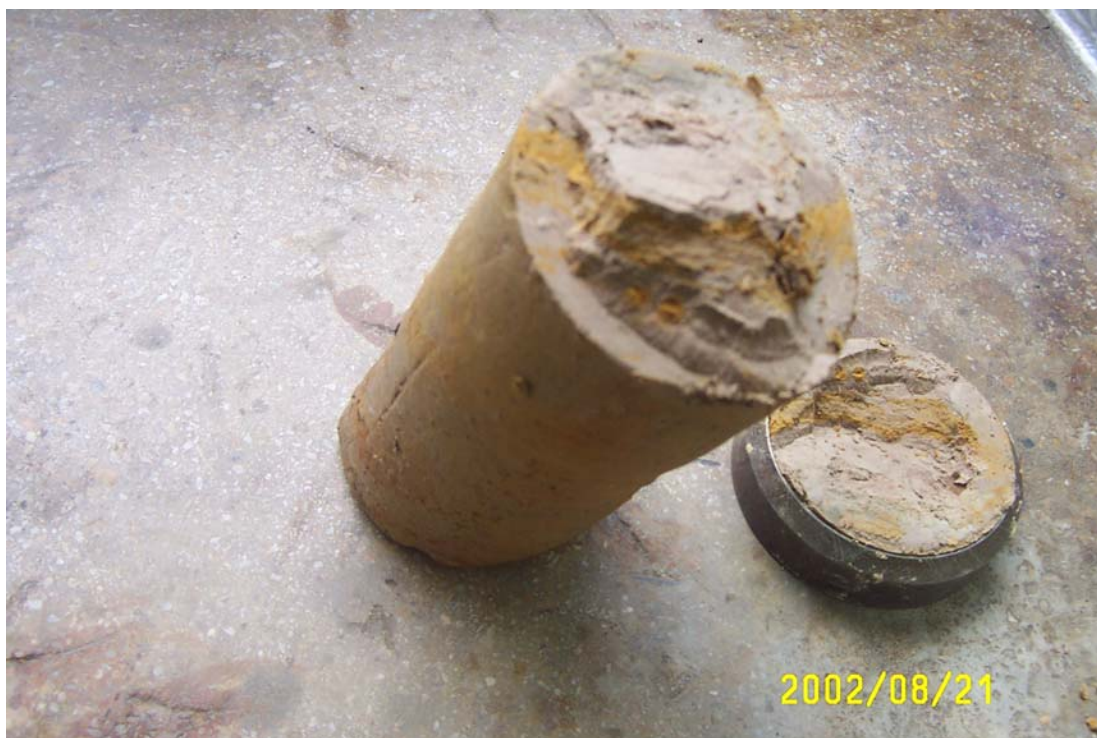
**Figura 5.12** Falla en la etapa de consolidación del ensayo triaxial por la presencia de lente de arena de color marrón.

Se realizaron 6 ensayos triaxiales consolidados no drenados (CU) midiendo presión de poros (**Anexo 5.9**). En general los valores de los parámetros de resistencia fueron altos (ángulos de fricción interna de 40° a 50° y cohesiones entre 0 y 1 Kg/cm<sup>2</sup>) la arcilla podría considerarse en una condición intermedia entresuelo duro y roca blanda. A pesar de la alta resistencia del material se presentaron problemas para saturar y consolidar las muestras, debido a que fallaban aun sin aplicárseles algún esfuerzo desviador, con el simple flujo de agua a través de la muestra. Al analizar la superficie de falla se pudo notar pequeños lentes de arena fina y la alta oxidación que presentaban las caras en contacto con la arena, es decir existía una clara superficie de debilidad en el material (**Figura 5.12**). La única forma de poder realizar algunos puntos fue seleccionando los tramos que no presentaban incrustaciones de arena y realizando las etapas de saturación y consolidación con muy bajos gradientes de presión, es decir que se tuvo que proceder muy lentamente en las pruebas.

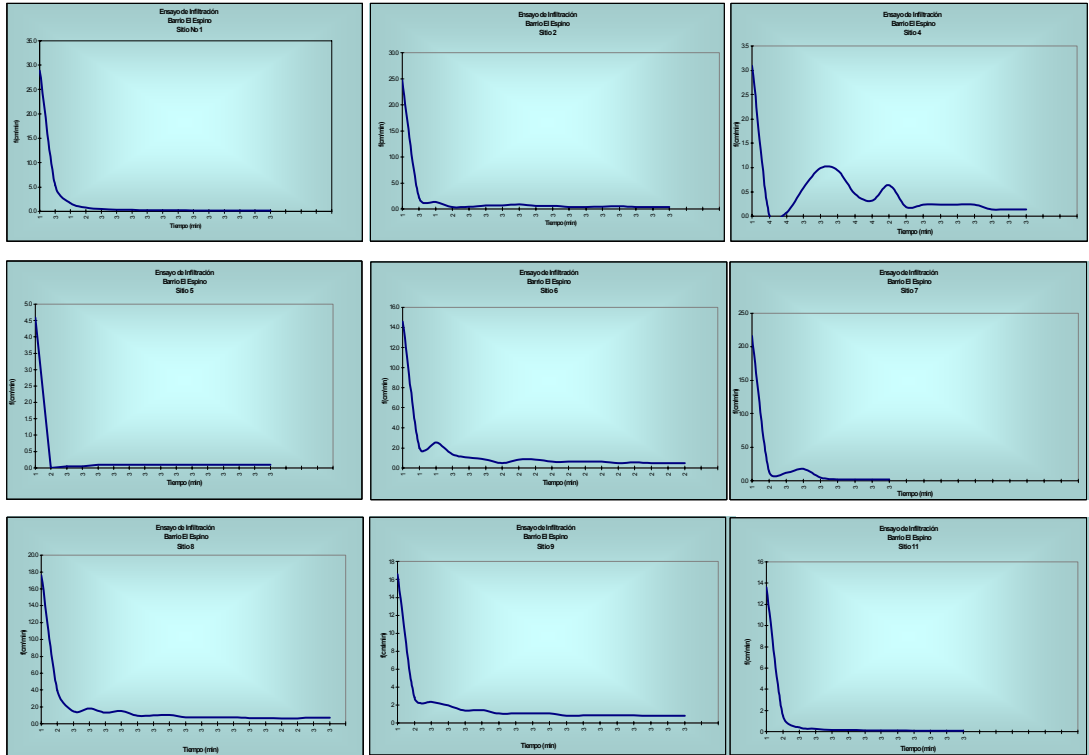
**Figura 6.8** Gráficos de los ensayos de infiltración

Así mismo se observa que en los sitios 3 y 10 no figuran resultados ya que se presentaron inconvenientes en campo que dificultaron la realización de los mismos. En la **Figura 6.8** se muestran las gráficas de los ensayos de infiltración realizados.

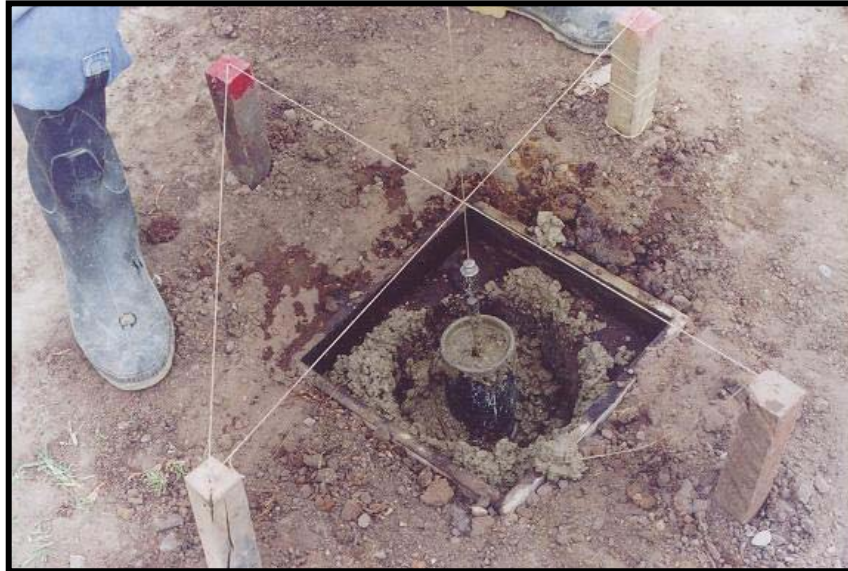
**Foto 7.1**Detalle constructivo mojones. Se observa la plomada al punto central del mojón en el punto referenciado en los lineamientos topográficos. (May/02)

centro se colocó una varilla  $\frac{1}{2}$ " en hierro que define su ubicación. También tienen una placa en bronce para marcarla con la referencia del mojón. (**Fotos 7.1 y 7.2**)

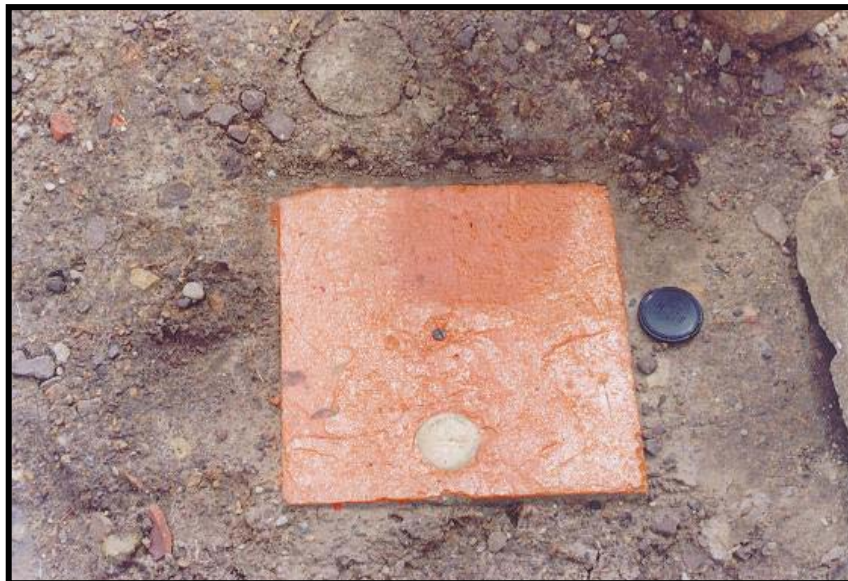
**Foto 7.2** Mojón terminado, obsérvese la plaqueta de referencia y el punto central en negro. (May/02)

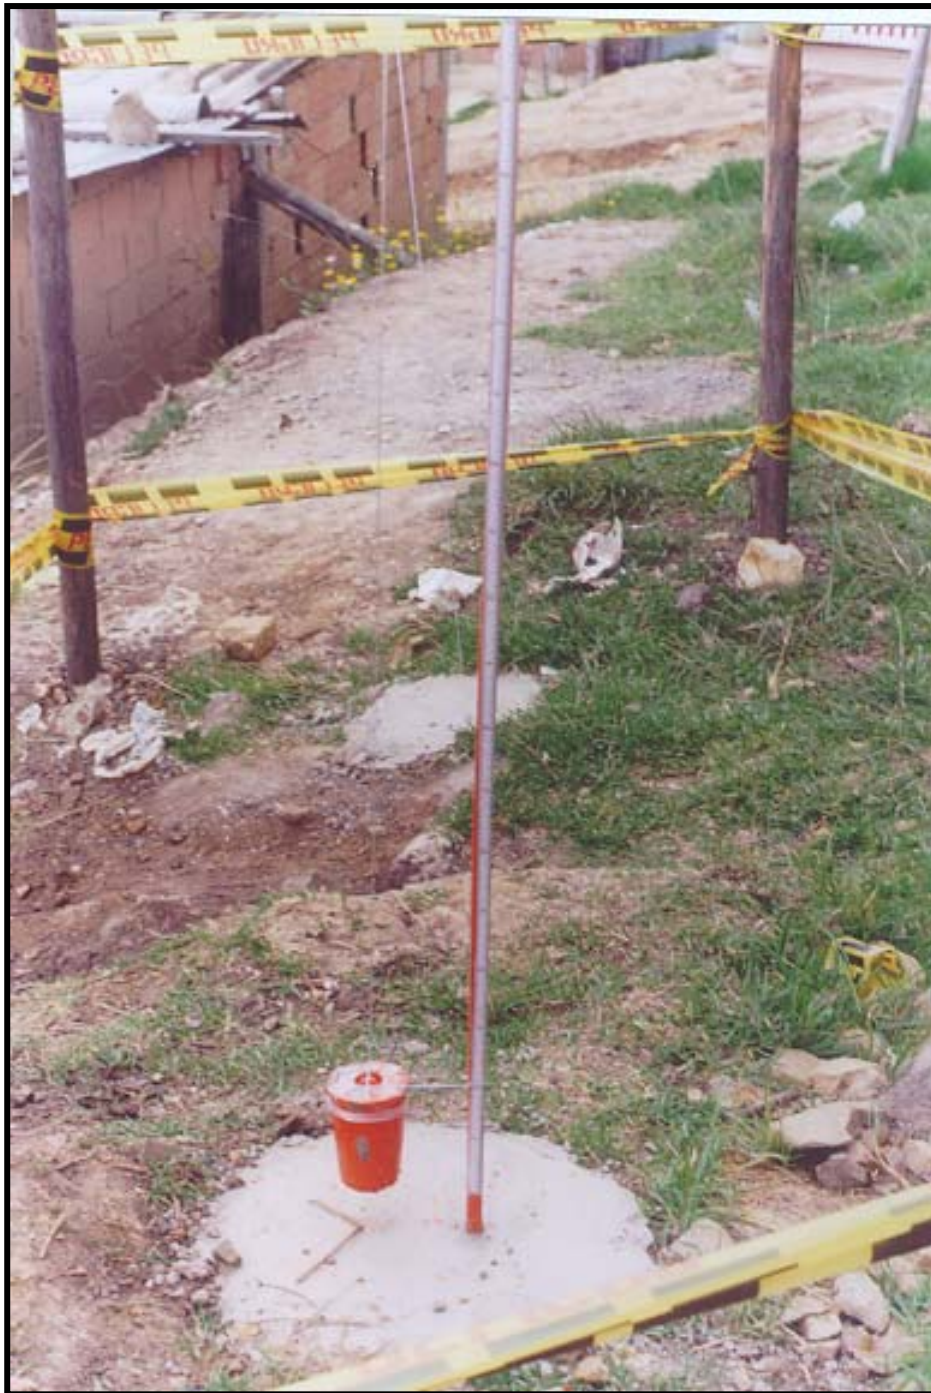
**Foto 7.3** Extensómetro de polea

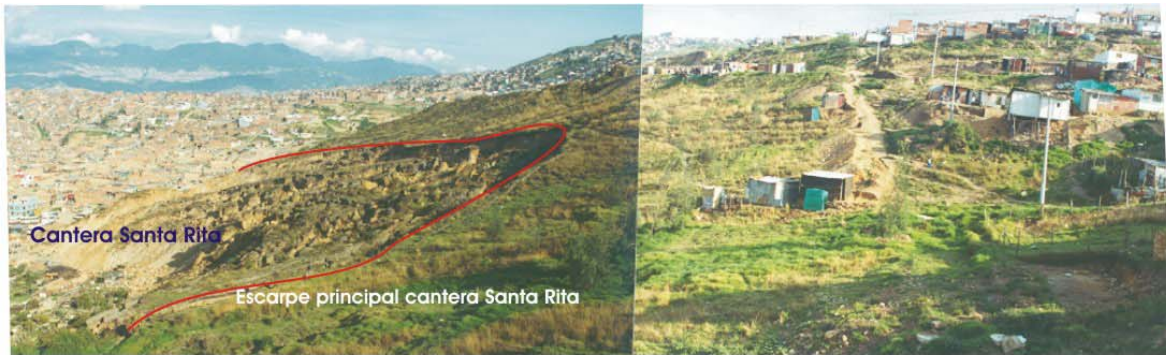
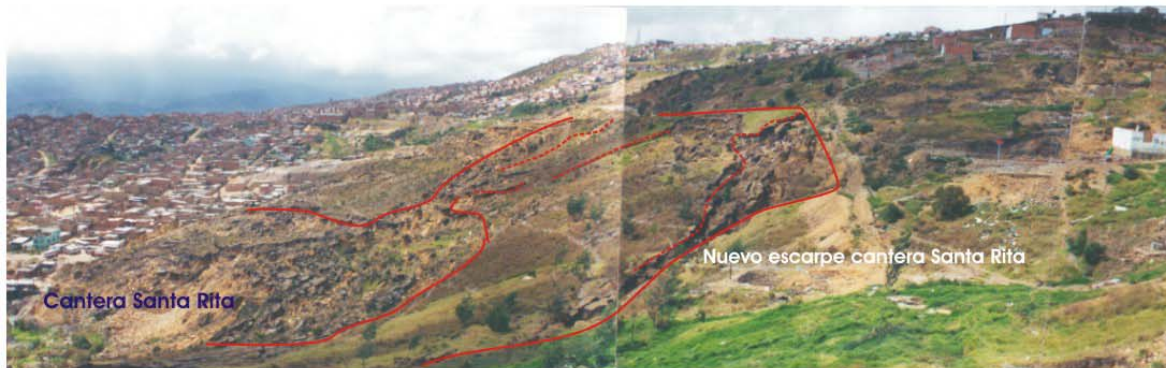
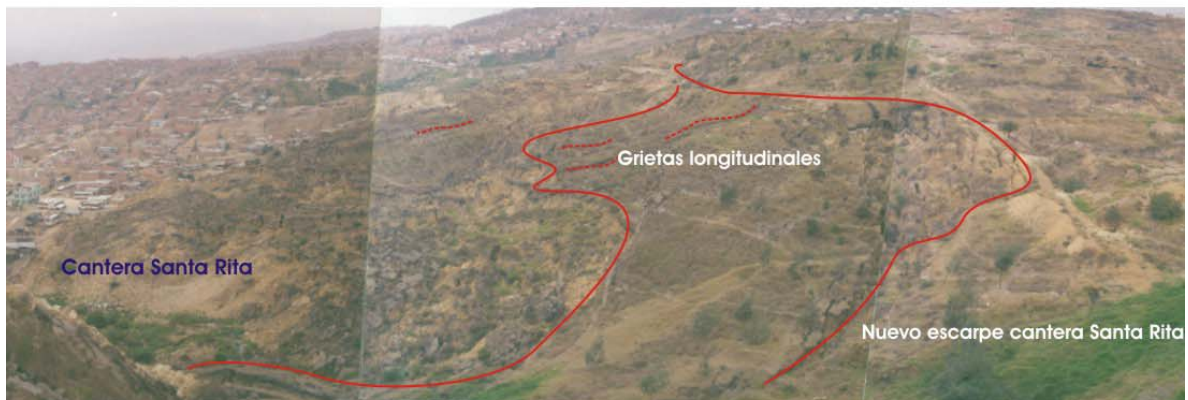
Foto 7.12 Estación Santa Rita Abril de 2002. Vista a la cantera Santa Rita desde Mirador de La Estancia

Foto 7.13 Estación Santa Rita Agosto de 2002. Vista a la cantera Santa Rita desde Mirador de La Estancia

Foto 7.14 Estación Santa Rita Marzo de 2002. Vista a la cantera Santa Rita desde Mirador de La Estancia

En esta secuencia fotográfica se muestra el avance del escarpe de la cantera Santa Rita y la aparición de otras grietas longitudinales a lo largo del deslizamiento. Los registros fotográficos corresponden a los meses de Abril y Agosto de 2002 y Marzo de 2003. (Ver fotos 7.12, 7.13 y 7.14).

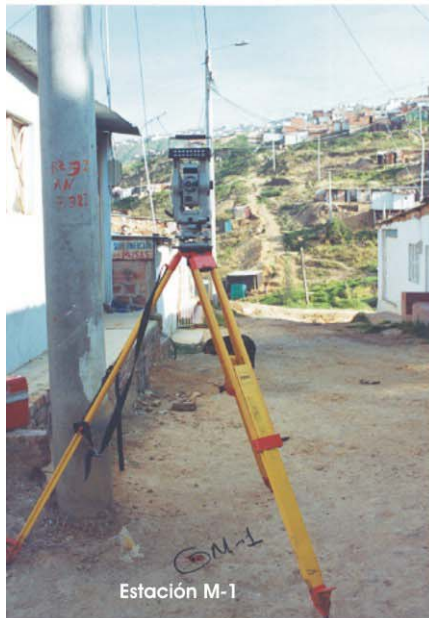
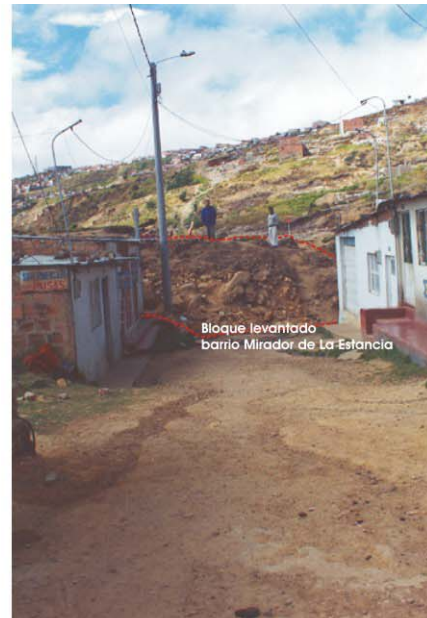
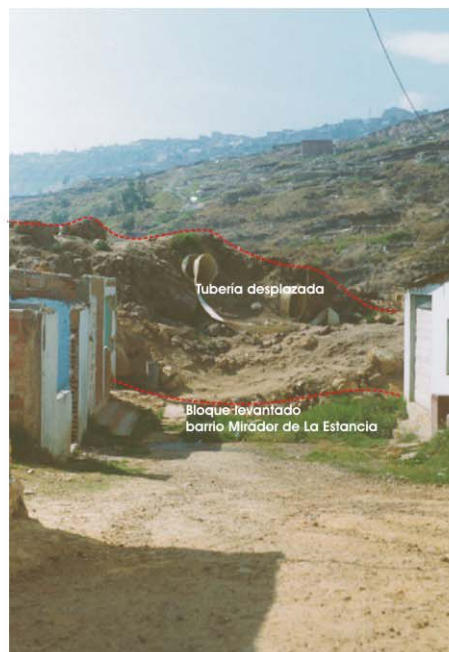
Foto 7.15 Estación M-1 Abril de 2002

Foto 7.16 Estación M-1 Agosto de 2002

Foto 7.17 Estación M-1 Febrero de 2003

La estación M-1 se localiza sobre el mojón que lleva el mismo nombre. Para destacar en esta secuencia fotográfica el detalle del levantamiento del bloque que da sobre el sector del Barrio Mirador de La Estancia. En las **Fotos 7. 15, 7.16, y 7.17** que corresponden a los meses de Abril, Agosto de 2002 y Febrero de 2003 respectivamente, se observa el levantamiento progresivo, que en un lapso de 10 meses alcanzó un valor de + 4.75 mts.

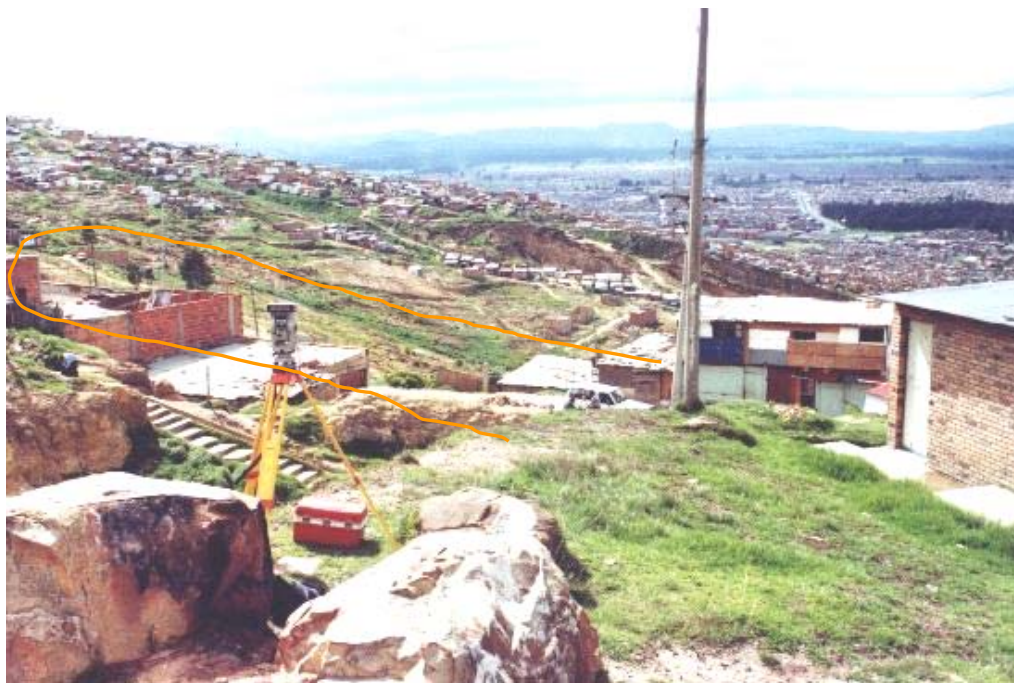
**Foto 8.1.** Depresión del terreno delimitando parte del deslizamiento de la Carbonera.

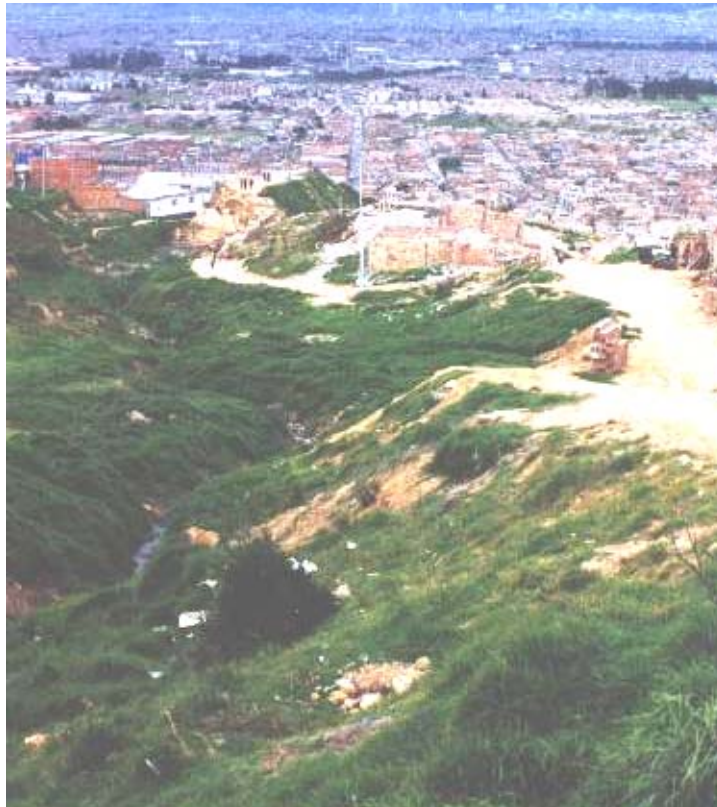
**Foto 8.2.** Quebrada Santa Rita cubierta por materiales blandos saturados y limitada por botaderos de escombros.

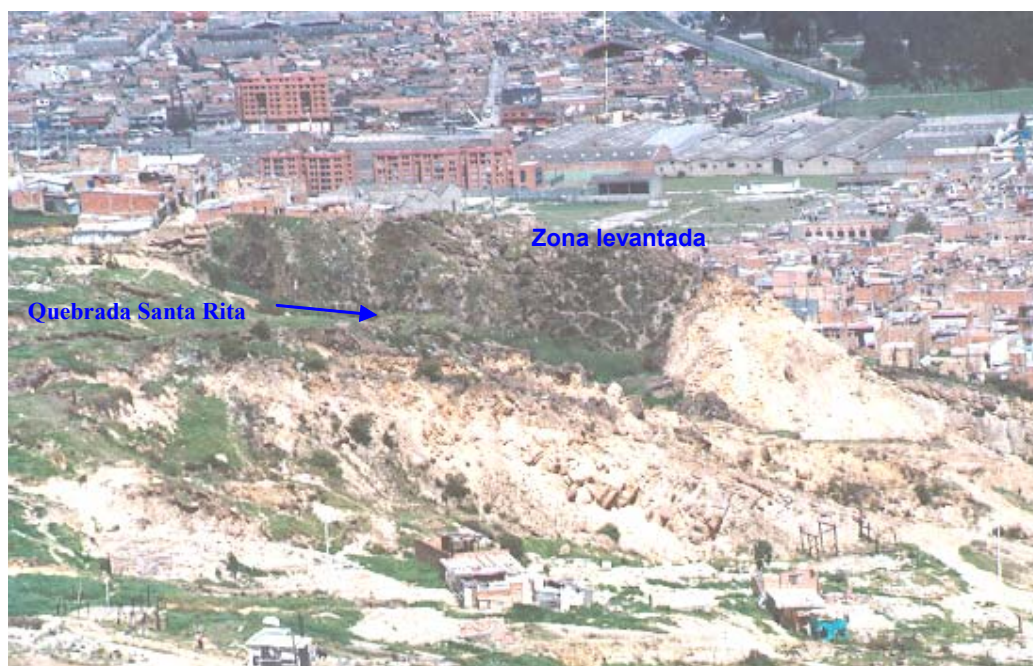
**Foto 8.3.** Aspecto del empuje que ejercen los materiales geológicos del deslizamiento El Espino sobre la margen izquierda de la quebrada Santa Rita, produciendo un fuerte levantamiento del terreno.

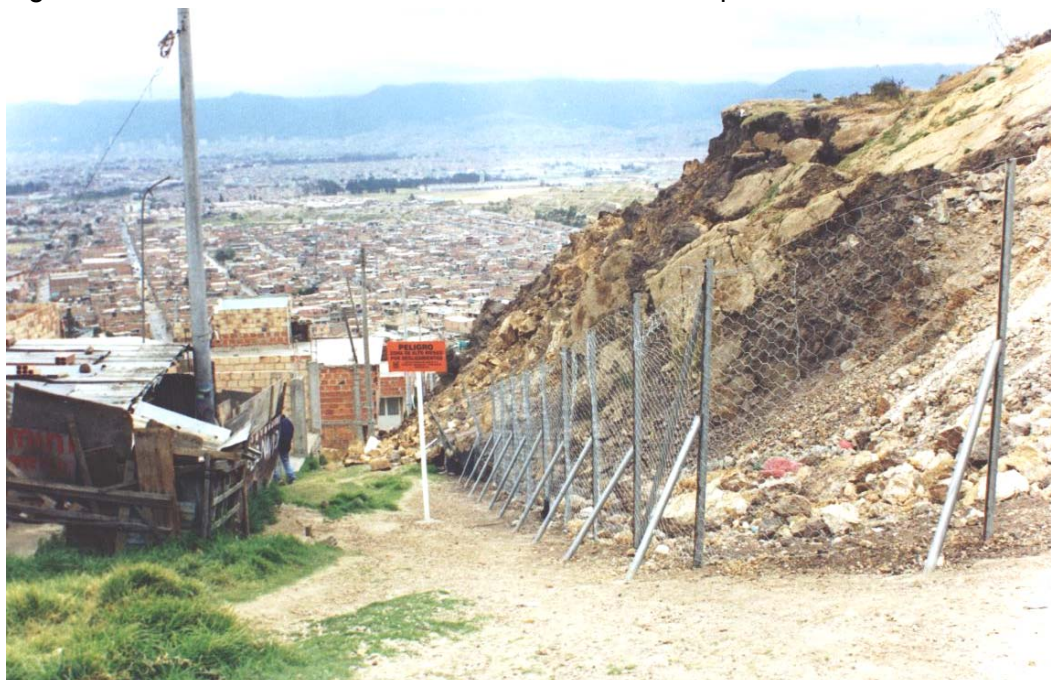
**Foto 8.4.** Detalle de la zona levantada del deslizamiento El Espino en avance progresivo hacia el Barrio San Rafael. Obsérvese los postes de la luz inclinados.

Las casas de los alrededores ya fueron destruidas por el avance de los detritos.
