DIRECCION DE PREVENCIÓN Y  
ATENCIÓN DE EMERGENCIAS  
ALCALDIA MAYOR SANTA FE DE BOGOTÁ D.C.

## **ESTUDIO DE EVALUACIÓN DE AMENAZAS POR DESLIZAMIENTO DE LOS BARRIOS EL ESPINO Y CERROS DEL DIAMANTE, CIUDAD BOLIVAR - BOGOTÁ**

### **INFORME FINAL**

República de Colombia  
MINISTERIO DE MINAS Y ENERGÍA  
INSTITUTO DE INVESTIGACIÓN E INFORMACIÓN GEOCIÉNTIFICA,  
MINERO - AMBIENTAL Y NUCLEAR - INGEOMINAS

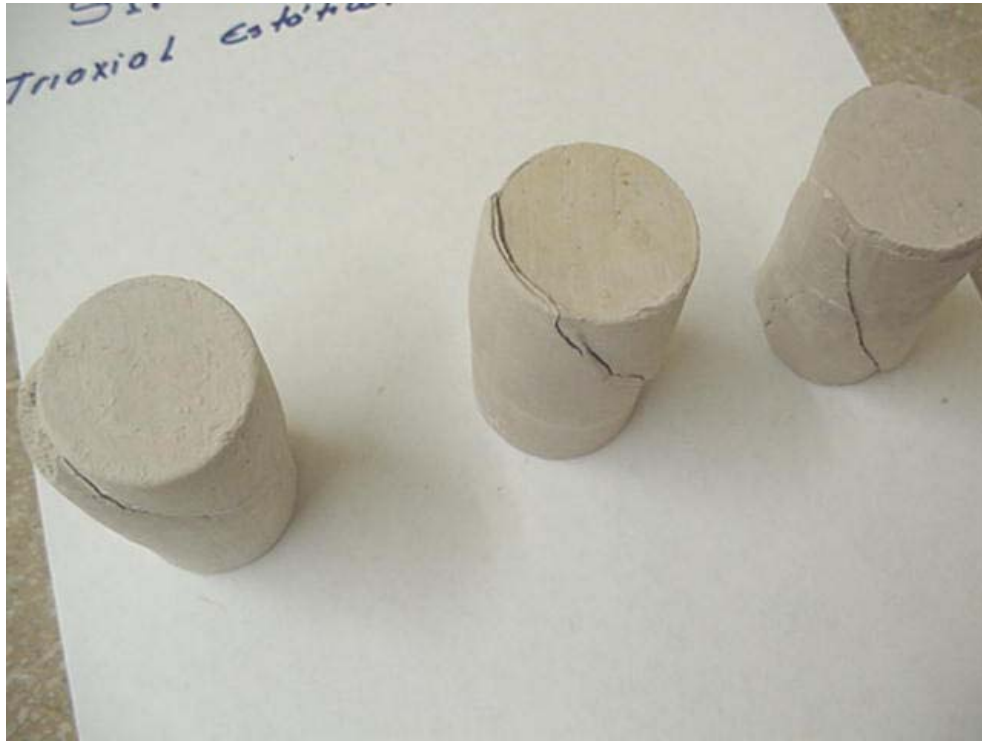
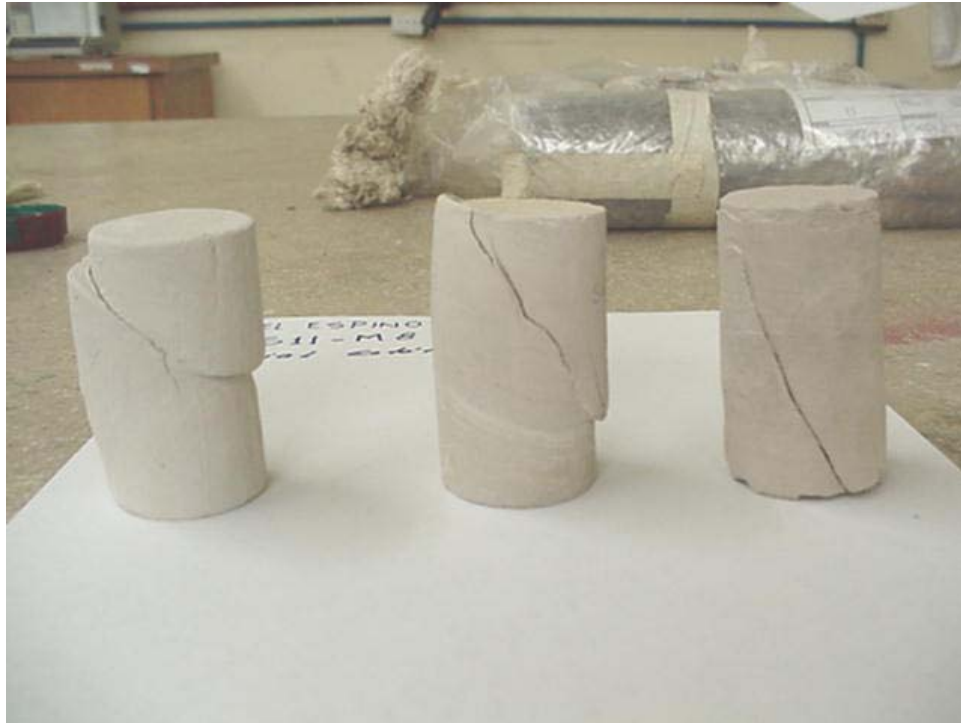
**Figura 8.9.** Planos de falla de la arcillolita en prueba triaxial (CU)

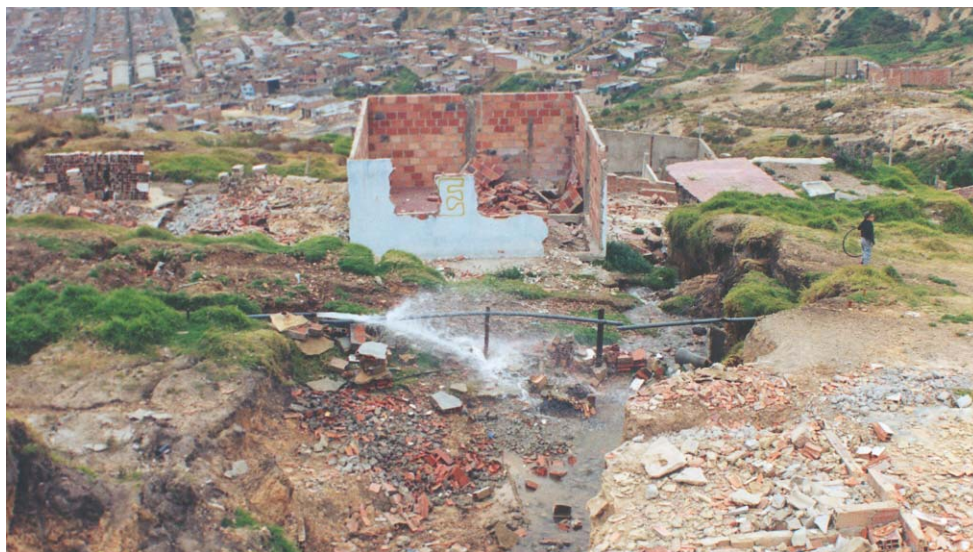
**Foto 8.5** Desacople de mangueras fue otro fuente importante de inestabilidad (agosto 2002)

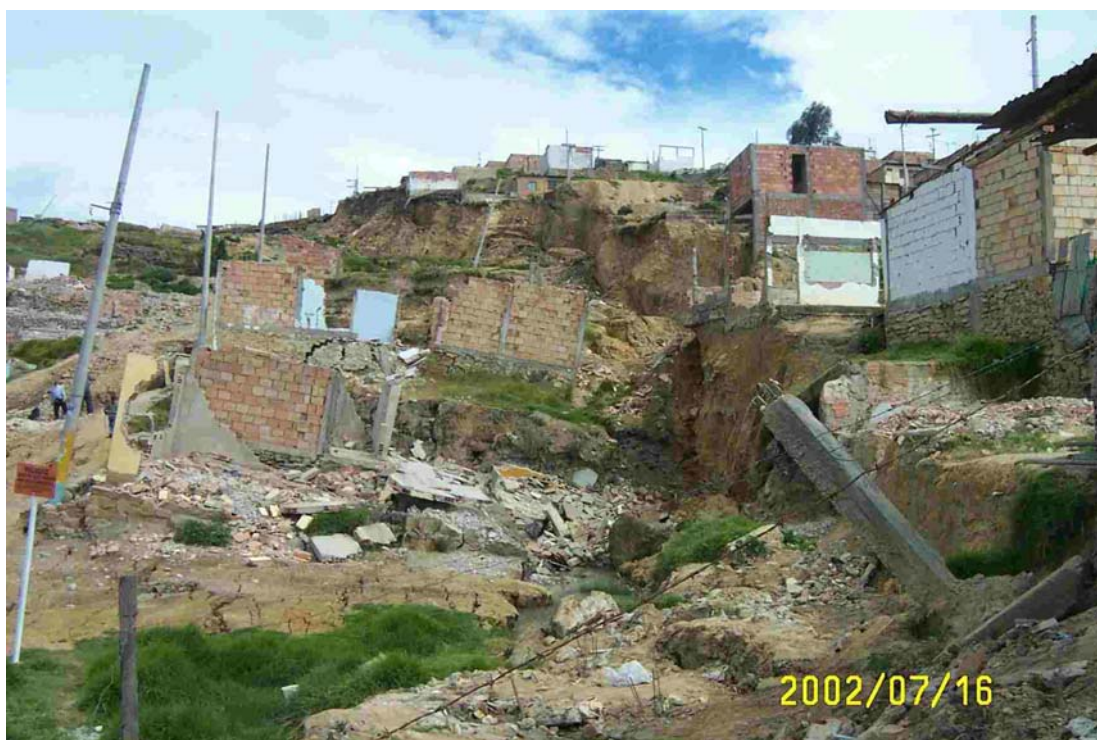
**Foto 8.6** Aporte de aguas negras al deslizamiento por tubos de alcantarillado rotos

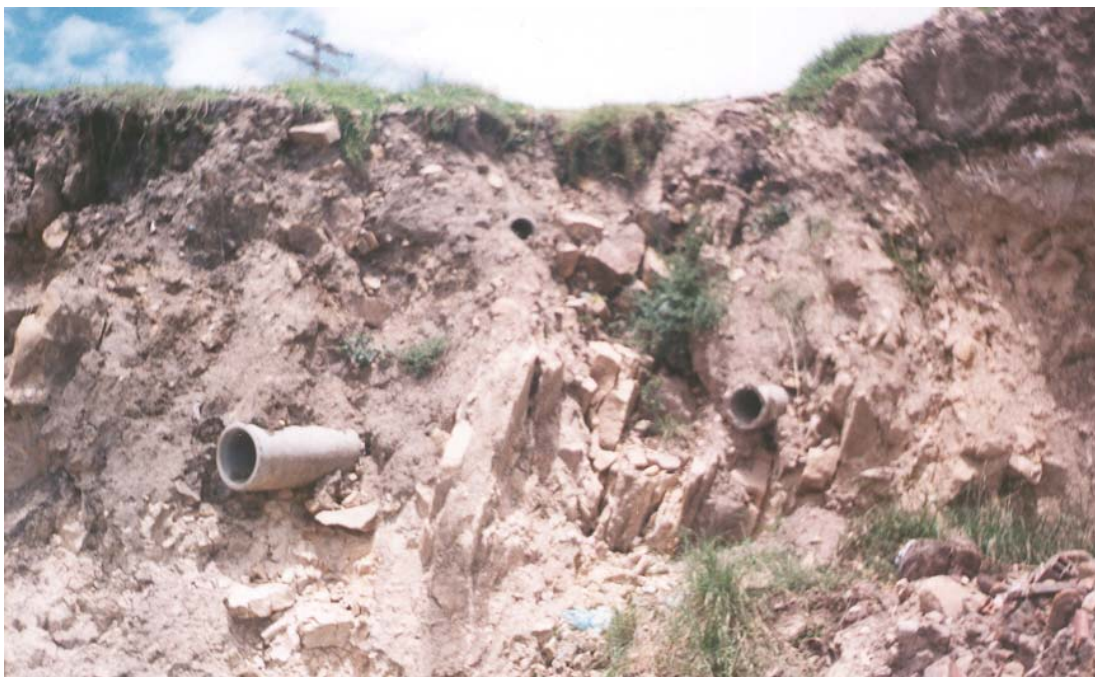
**Foto 8.7** Tubería aflorando en al cara del talud

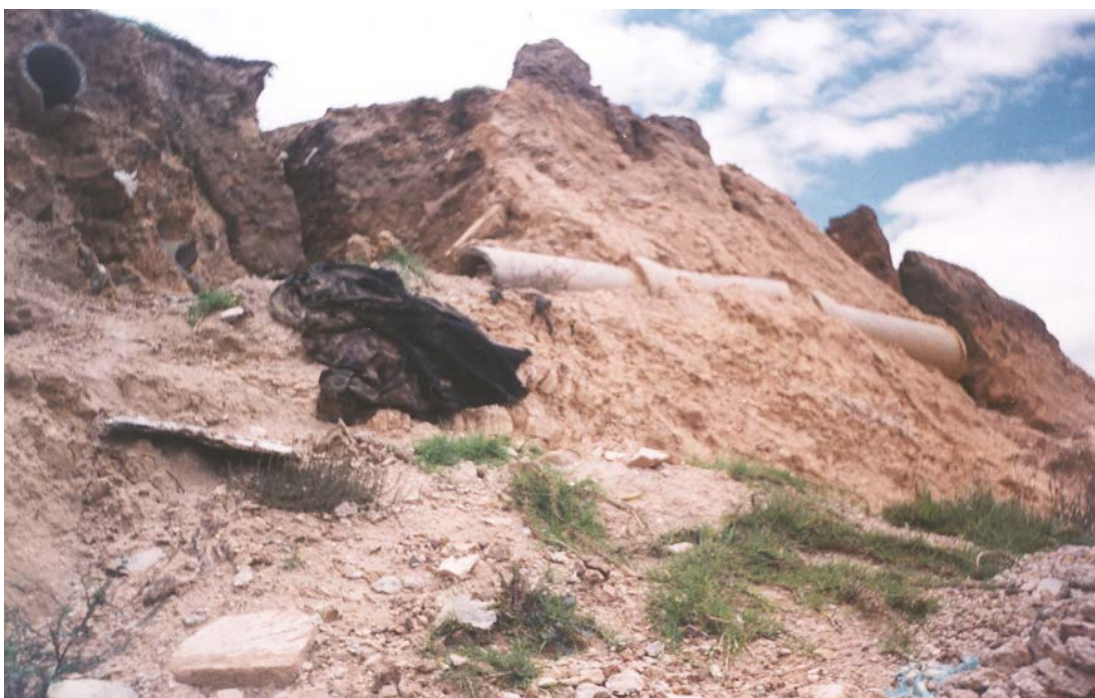
**Foto 8.8** Ubicación de tubería del alcantarillado paralelo a la greita principal

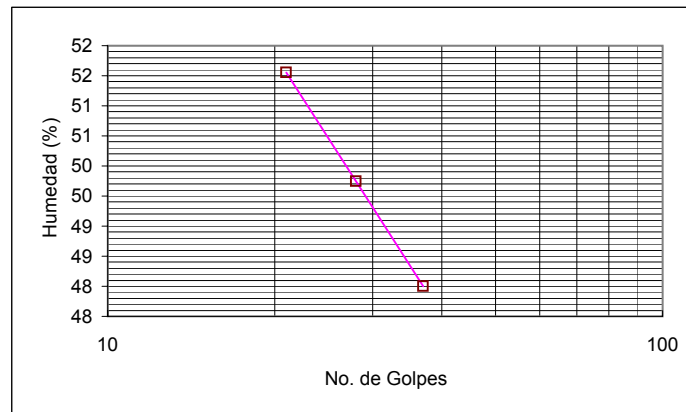
#### LIMITE LIQUIDO

LL =	50,5	$LL = a + b \cdot \log(N)$	
		b =	-14,4616
		a =	70,675673
coef de correlacion		r =	-1,000

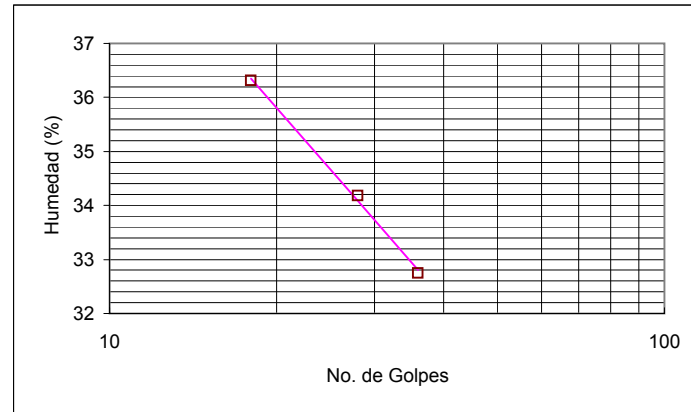
### LIMITE LIQUIDO

LL =	34,7	$LL = a + b \cdot \log(N)$	
		b =	-11,75227
		a =	51,095384
coef de correlacion		r =	-0,999

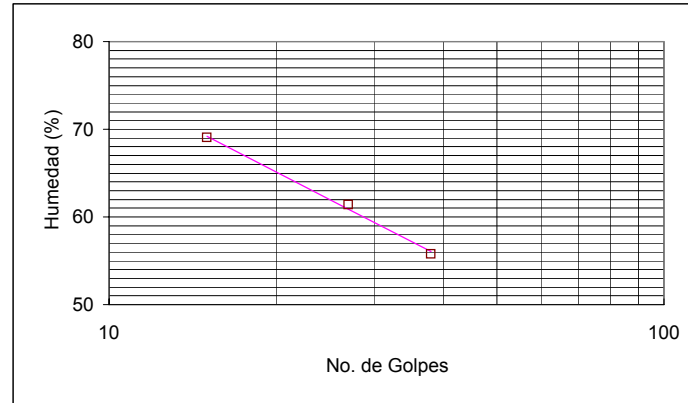
LIMITE LIQUIDO

LL =	62,0	LL= a+b*log(N)	
		b=	-32,5759
		a=	107,53
coef de correlacion		r=	-0,998

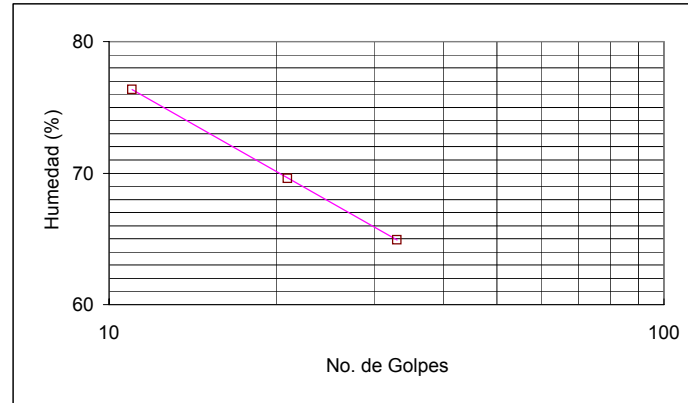
#### LIMITE LIQUIDO

LL =	67,8	$LL = a + b \cdot \log(N)$ b = -23,9964 a = 101,3531
coef de correlacion		r = -1,000

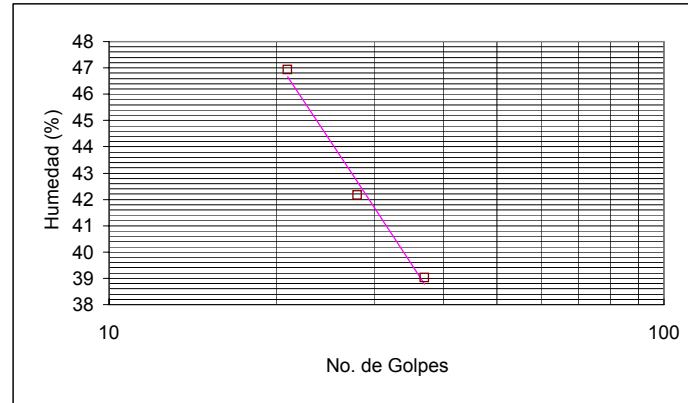
#### LIMITE LIQUIDO

LL =	44,2	$LL = a + b \cdot \log(N)$	
		b =	-32,0967
		a =	89,10949
coef de correlacion		r =	-0,994

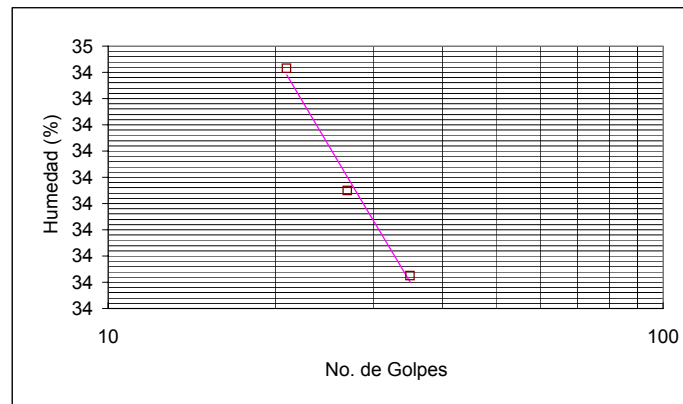
#### LIMITE LIQUIDO

LL =	34,1	$LL = a + b \cdot \log(N)$	
		b =	-3,558017
		a =	39,093966
coef de correlacion		r =	-0,994

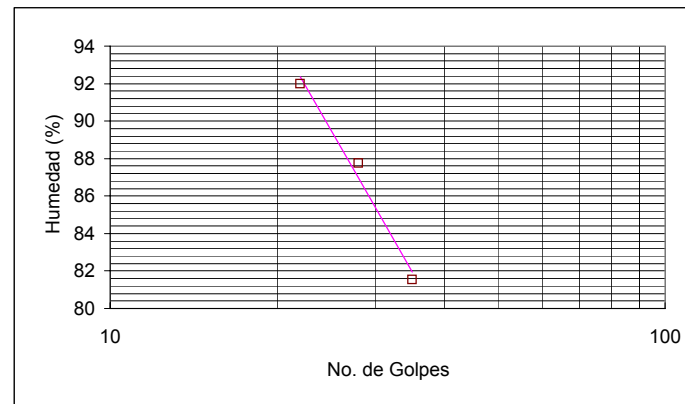
#### LIMITE LIQUIDO

LL =	89,5	$LL = a + b \cdot \log(N)$	
		b =	-51,59881
		a =	161,62466
coef de correlacion		r =	-0,991

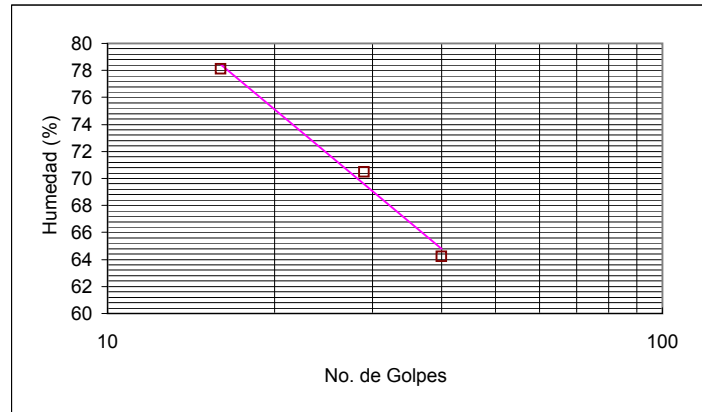
### LIMITE LIQUIDO

LL =	71,8	$LL = a + b \cdot \log(N)$	
		b =	-34,24667
		a =	119,65431
coef de correlacion		r =	-0,993

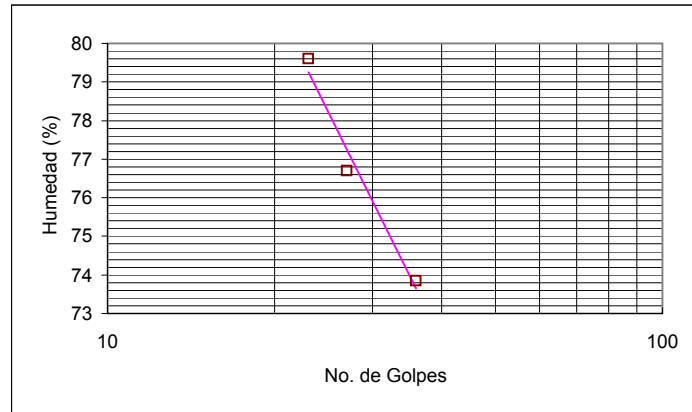
### LIMITE LIQUIDO

LL =	78,2	$LL = a + b \cdot \log(N)$	
		b =	-28,78545
		a =	118,44768
coef de correlacion		r =	-0,986

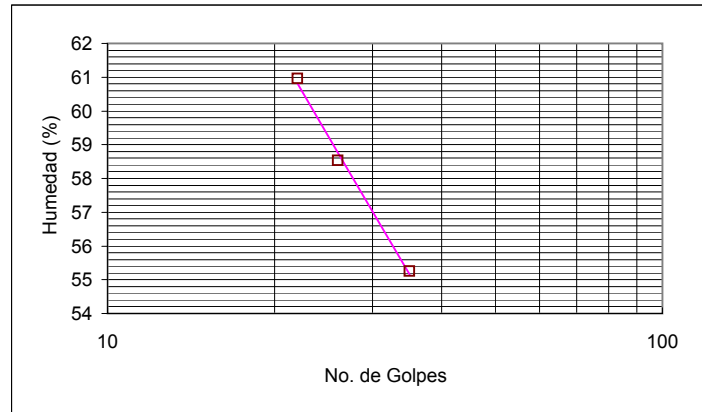
### LIMITE LIQUIDO

LL =	59,2	$LL = a + b \cdot \log(N)$	
		b =	-27,9712
		a =	98,346265
coef de correlacion		r =	-0,997

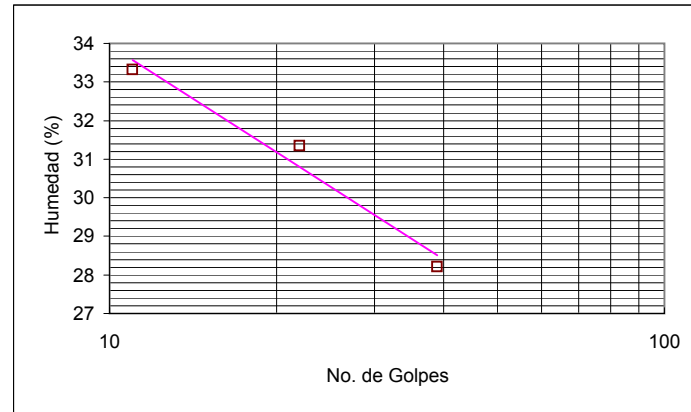
### LIMITE LIQUIDO

LL =	30,3	$LL = a + b \cdot \log(N)$
		b = -9,193101
		a = 43,141997
coef de correlacion		r = -0,983

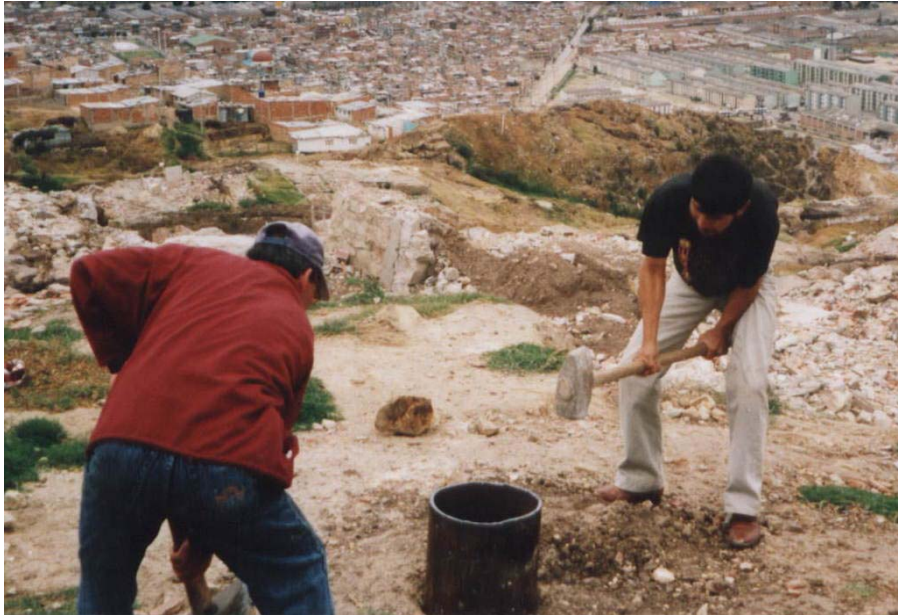
Paso 1 – Hincado del infiltrómetro en el terreno.

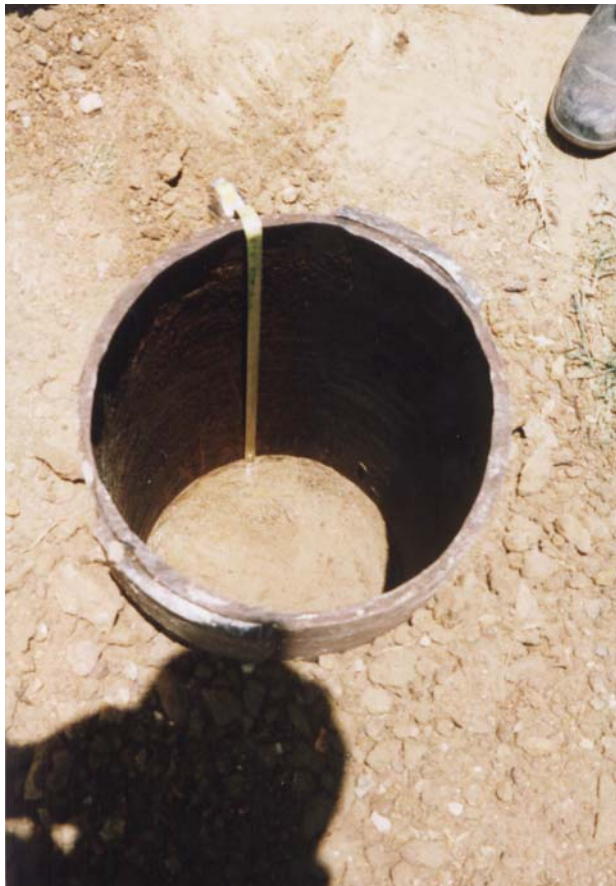
Paso 2 – Preparación del infiltrómetro para el ensayo

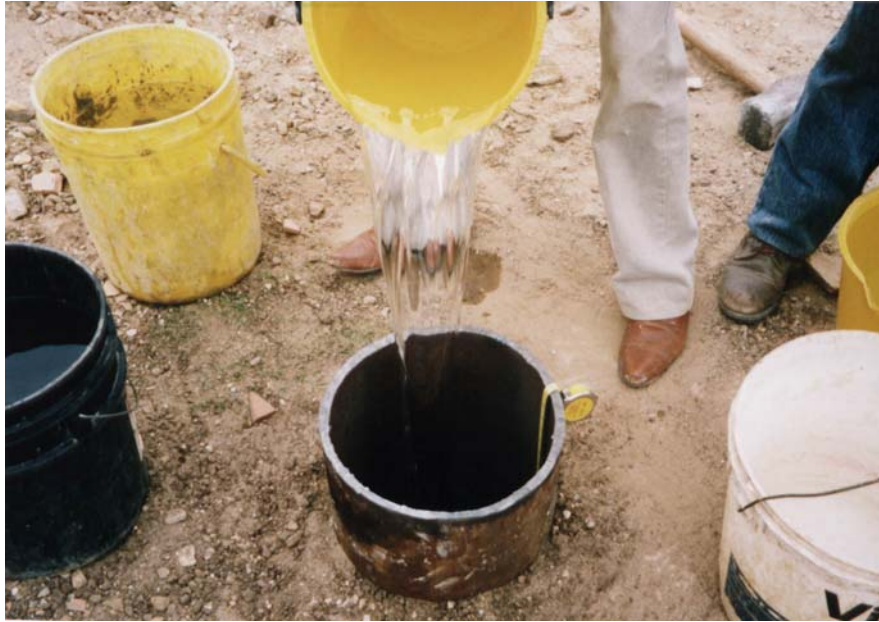
Paso 3 – Inicio del ensayo. Vertimiento de agua inicial

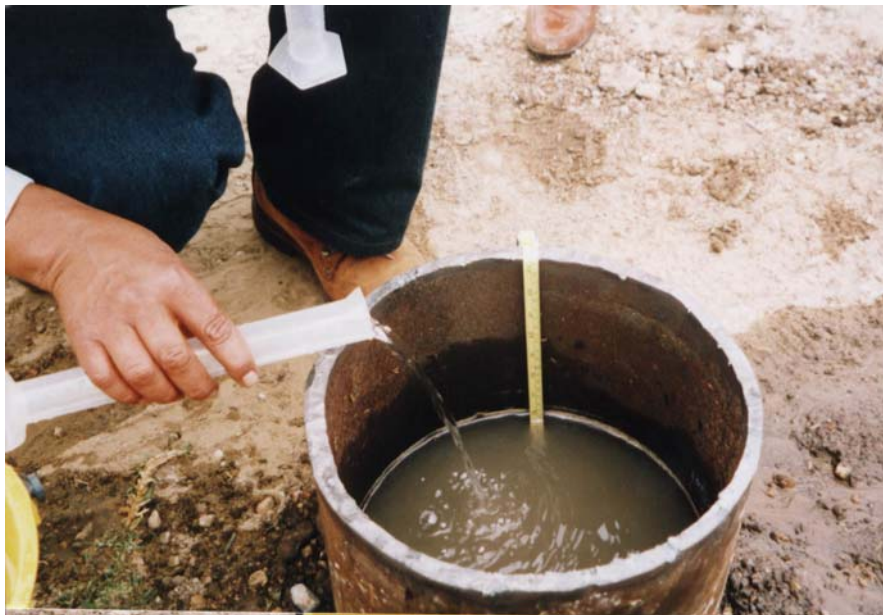
Paso 4 – En un tiempo dado se mide la cantidad de agua para mantener una cabeza constante.

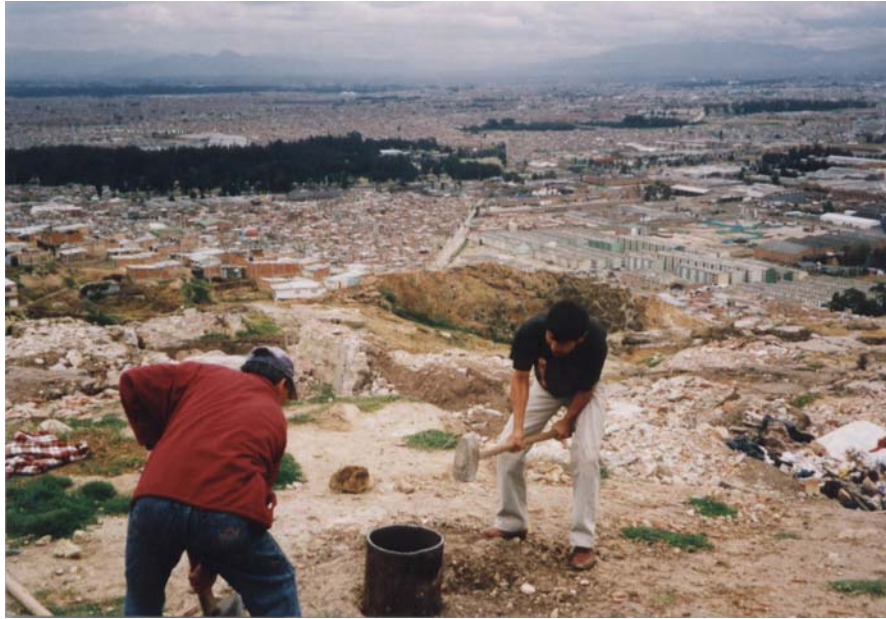
Punto 1 – Kr 89 con CL 56 A. Zona de escarpe de la grieta principal

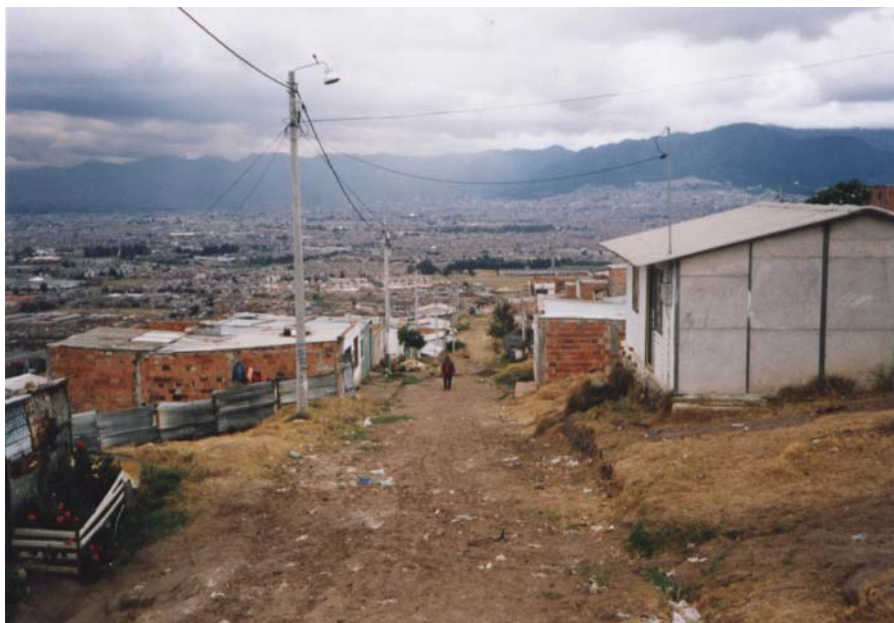
Punto 2 – Vista por la CL 56 A hacia el cuerpo del movimiento.

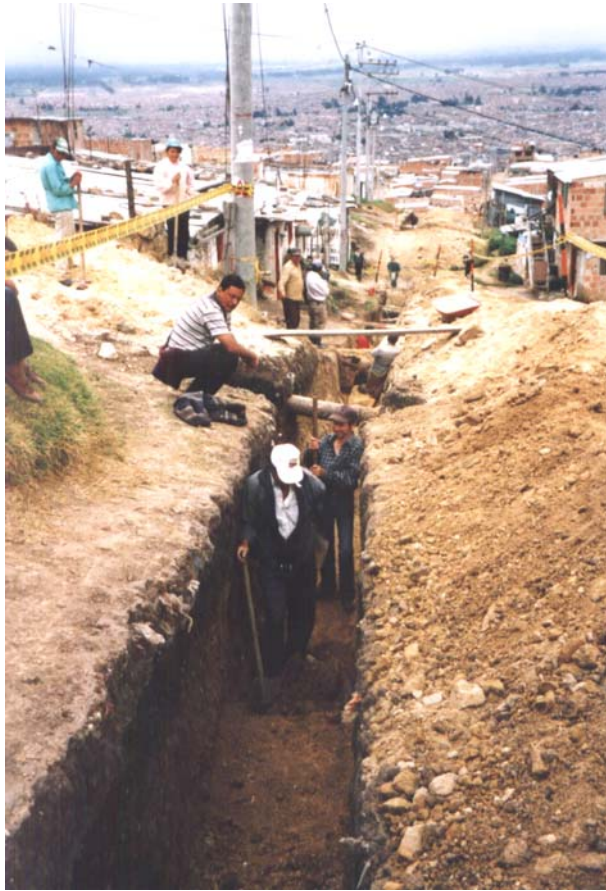
Puntos 3 y 9 - Vista desde el punto 3 hacia el punto 9. Nótese el material excavado que corresponde al material residual superficial predominante en el área

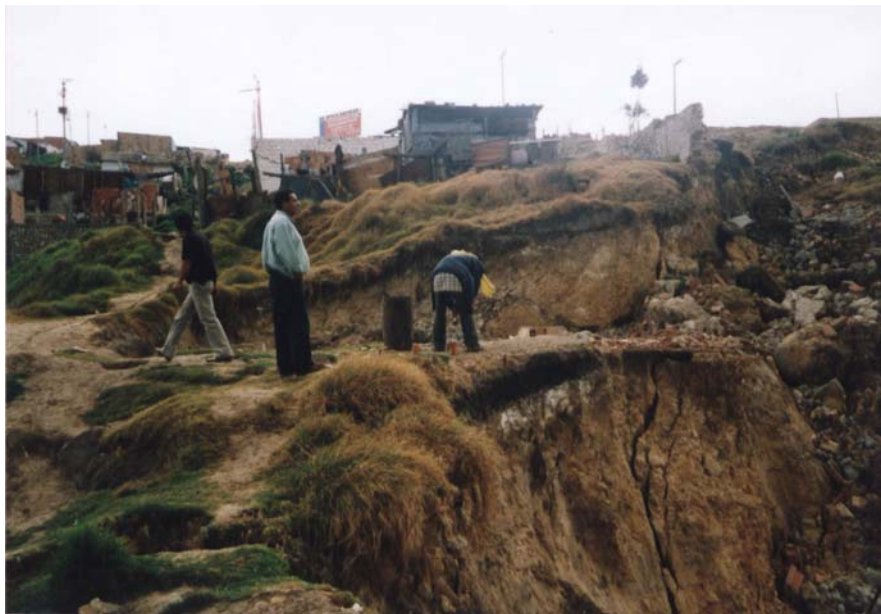
Punto 4 – KR 88 con CL 56. Zona de material removido. Notense las grietas y estado del terreno. No existen vías ni viviendas.

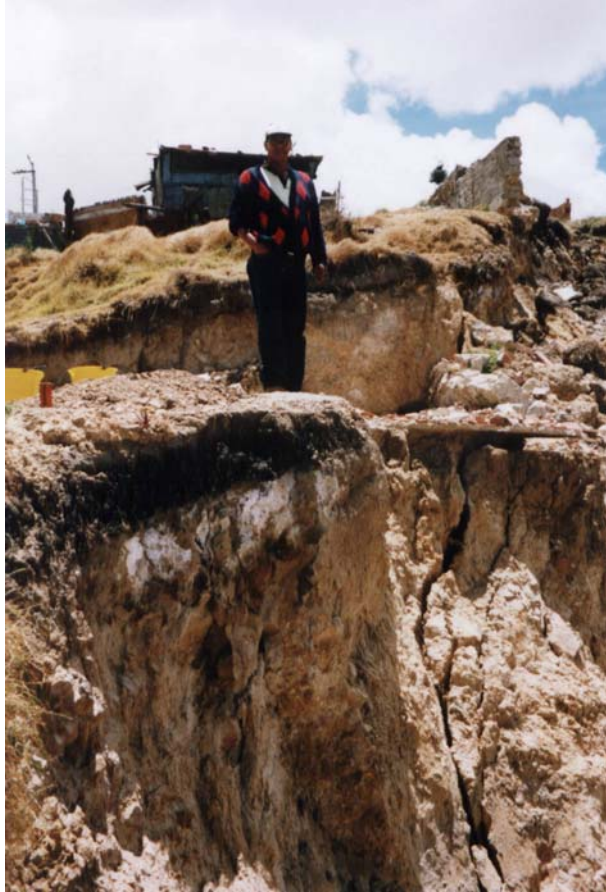
Punto 4 – KR 88 con CL 56. Zona de material removido. Nótense el perfil del terreno en el escarpe.

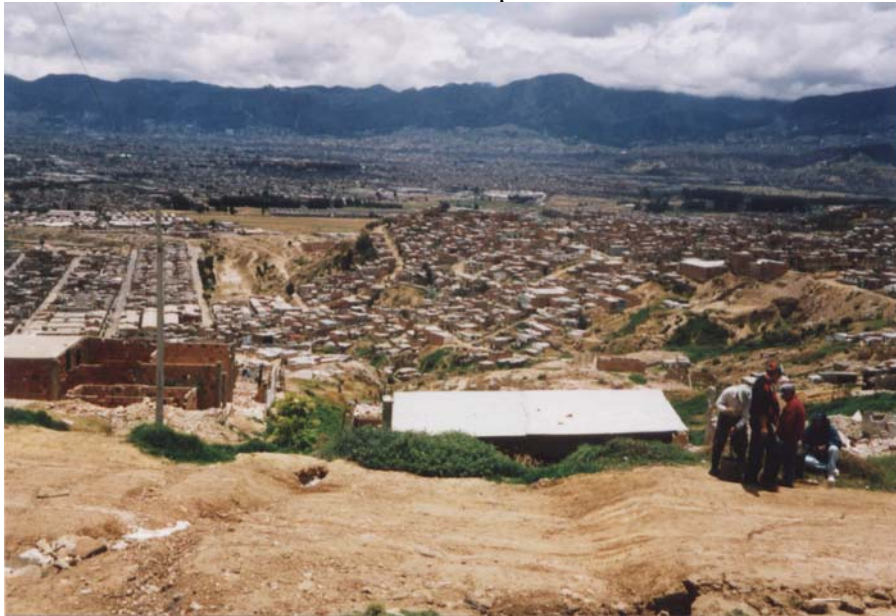
Punto 5 – KR 89 con CL 54. Nótense el material arcilloso que aflora en este punto.

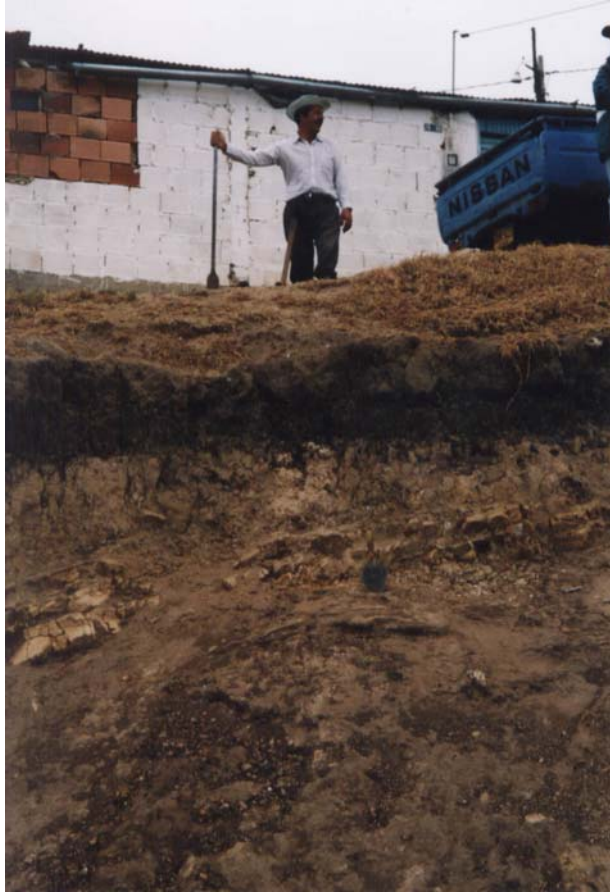
Punto 6 – KR 90 con CL 54. Vista hacia el cuerpo del deslizamiento. Nótese en el perfil el material residual, la arcilla carbonosa y la roca arenisca subyacente.

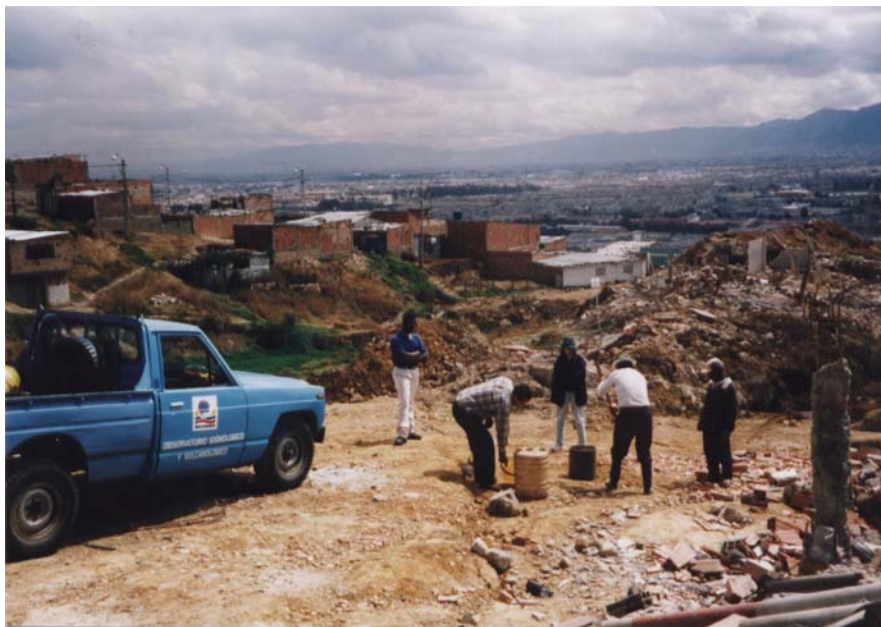
Punto 8 – KR 89 con CL 59 A. Vista por la margen derecha de la Quebrada Santa Rita. Nótese el material removido y las grietas sobre la superficie.

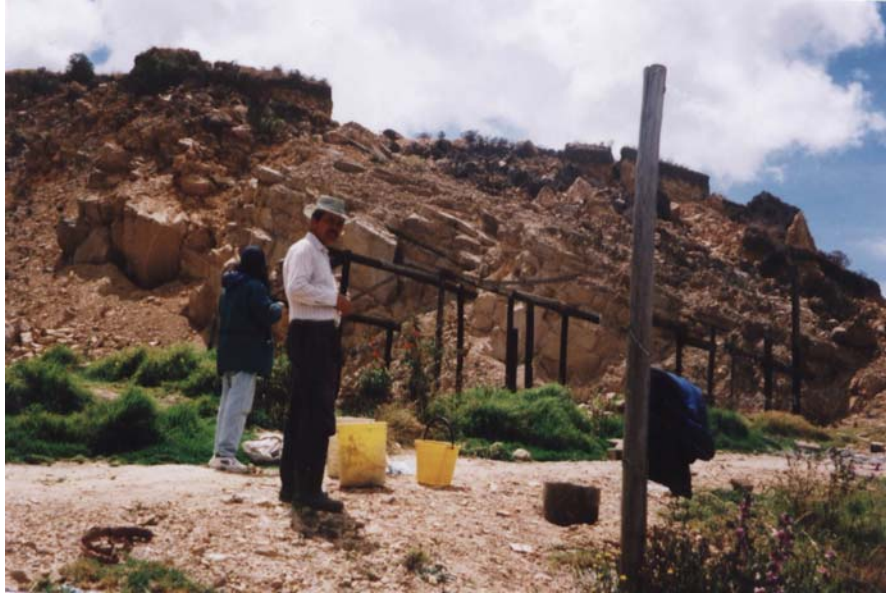
Punto 11 – KR 88 con CL 56 A. Una de las zonas donde se inició el movimiento. Nótese la roca al fondo y el material removido sobre el cual se realiza el ensayo.

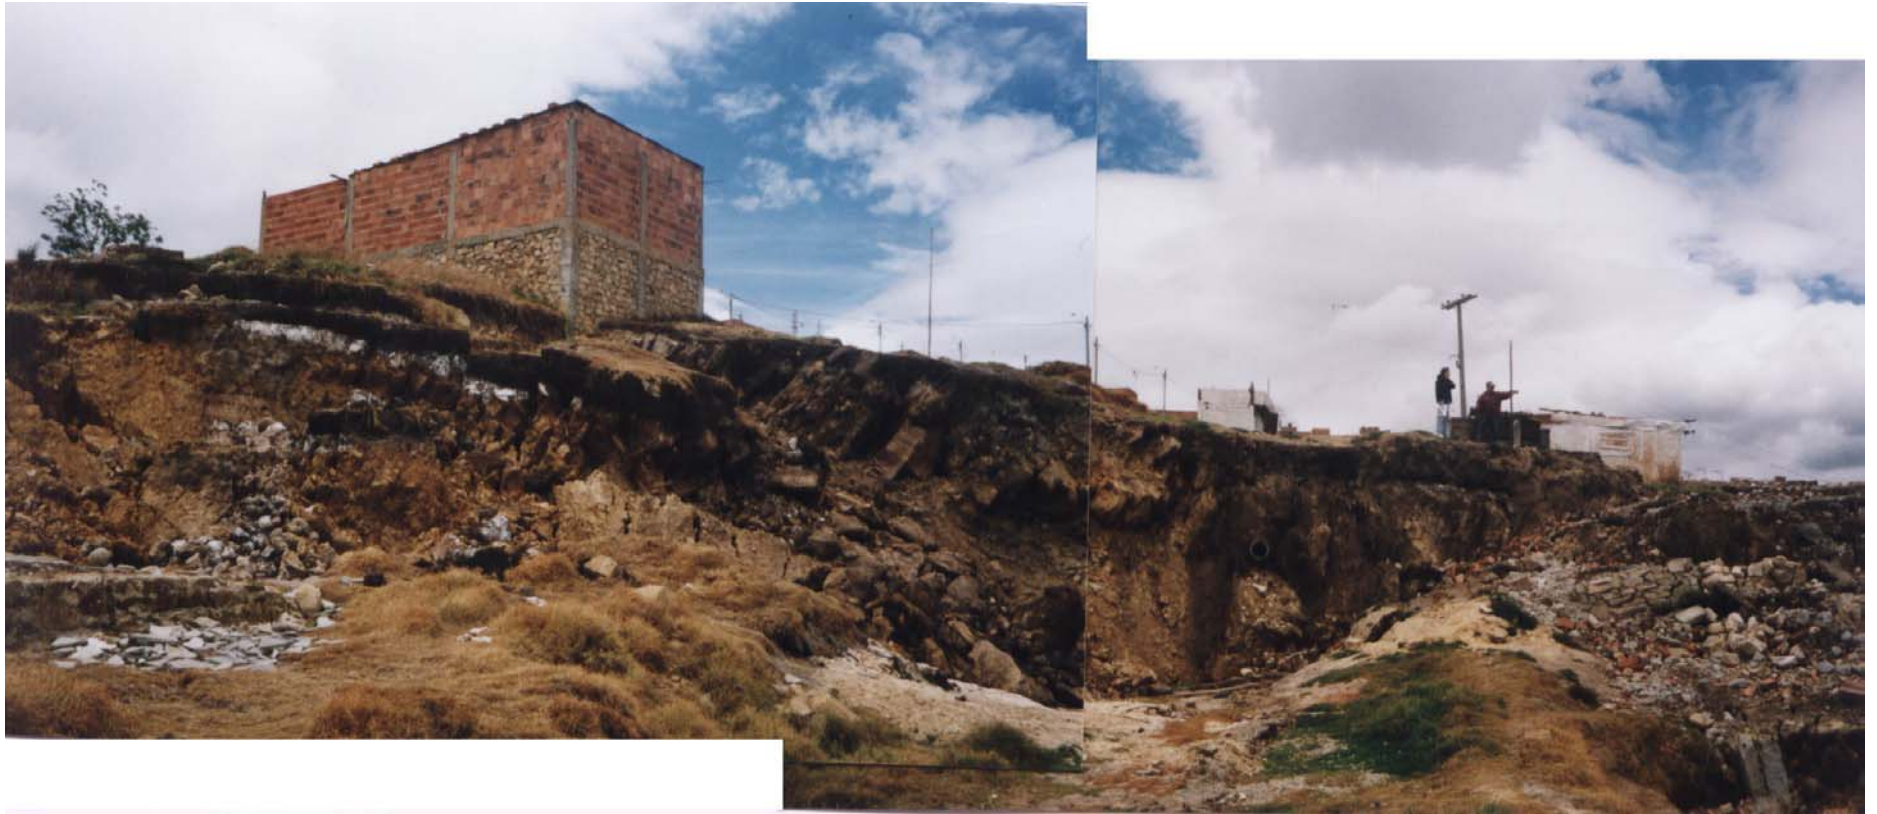
Vista panorámica del material removido el Barrio El Diamante. Nótese el espesor de la cobertura del suelo, el paquete de material residual y la roca alterada y fracturada intercalada con delgados paquetes de arcillas.

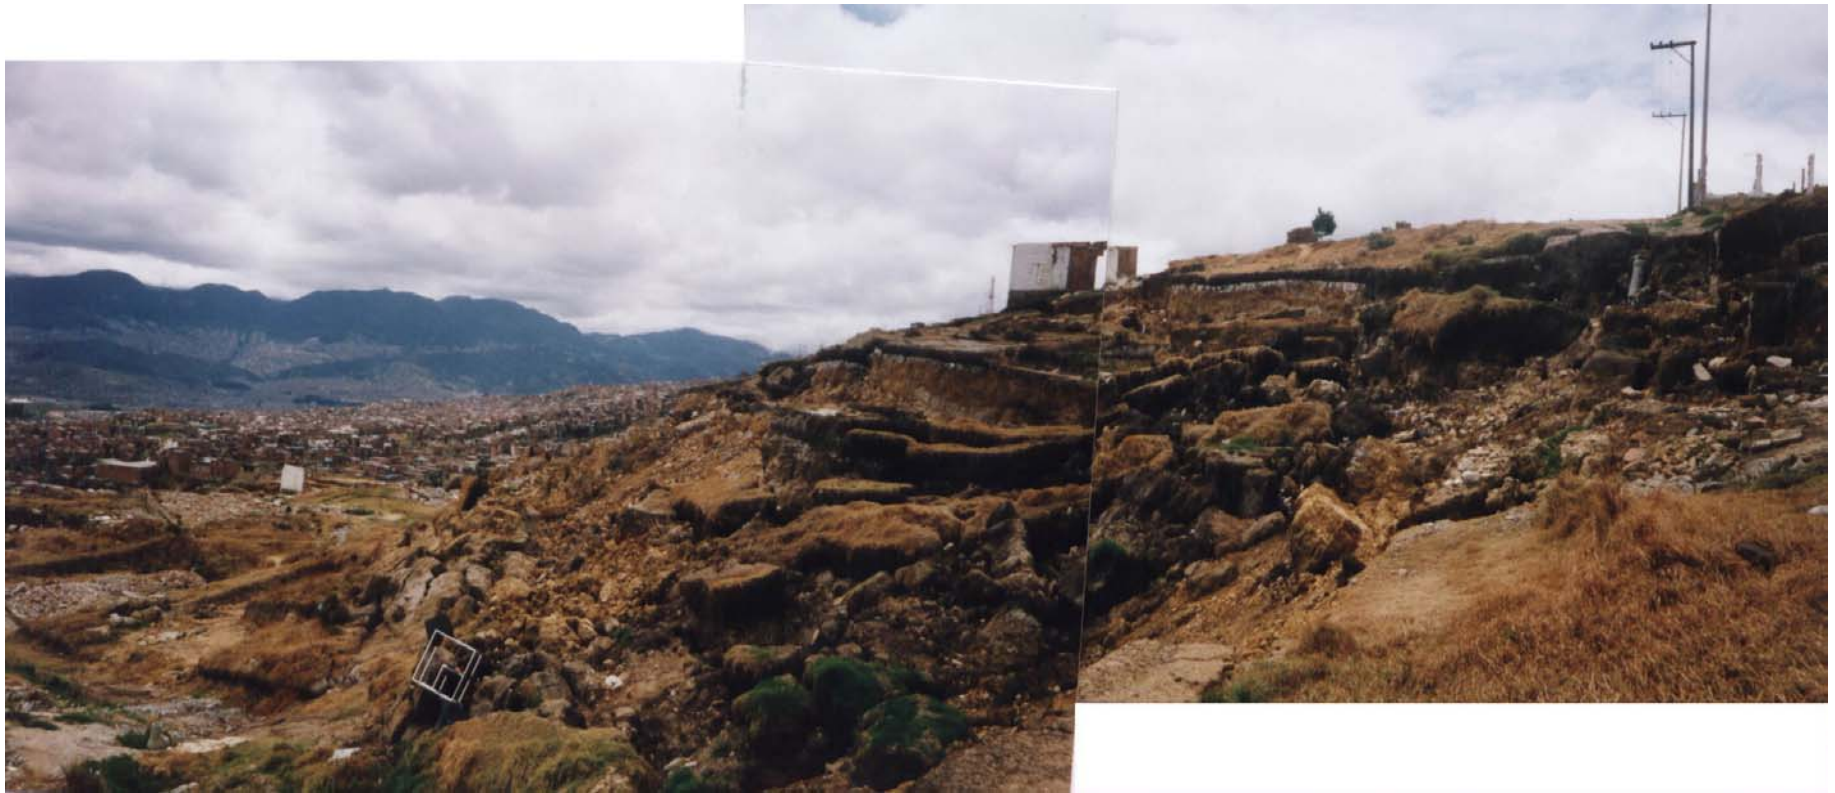
Vista panorámica del material removido en escalones, evidencia del comportamiento retrogresivo del movimiento. Nótese el delgado material de superficie y bajo este el material residual intensamente fracturado.
