Alcaldía Local de Sumapaz

ESTUDIOS Y ELABORACION DE MAPAS DE RIESGO FISICO Y RED DE
COMUNICACIONES PARA LOS ASENTAMIENTOS DE BETANIA, NAZARETH Y LA
UNION DE LA LOCALIDAD DE SUMAPAZ

Proyecto GE-120

INFORME FINAL

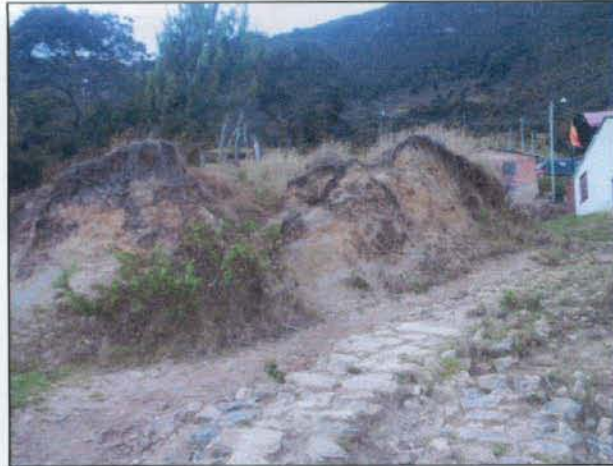
Foto 4-1. Horizontes de la Formación Chipaque en proceso de meteorización.

Desde el punto de vista de la geología aplicada a la ingeniería, estas rocas meteorizan a suelos arcillosos y en general se puede hablar que es un conjunto susceptible a la formación de fenómenos de remoción en masa por caídas y deslizamientos especialmente en los suelos residuales. Otra condición desfavorable es que estas rocas se alteran rápidamente y en las excavaciones se presentan caídas y desprendimientos que taponan las excavaciones que se hagan sobre ellas en un término relativamente corto. La Foto 4-1 ilustra un aspecto de los horizontes alterados de esta formación al Sur Oriente del casco urbano de Betania.

Se presentan horizontes de suelos residuales en un lomo del costado Sur Oriental del casco urbano en donde se ha perdido prácticamente a la parte superior la estructura de la roca y hacia la parte inferior se observan algunas trazas de estratificación. En la Foto 4-1, hacia la base del pequeño escarpe con tonalidad grisácea se presentan las lutitas y tonalidad amarillenta es el suelo residual.

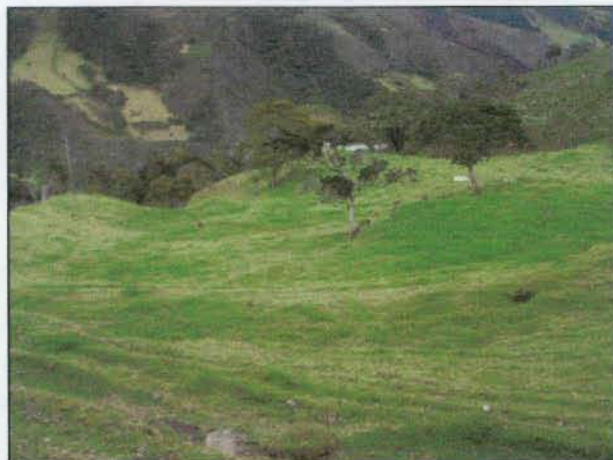
Foto 4-2. Morfología escalonada con abundante humedad al norte del casco urbano de Betania.

Corresponden básicamente a una unidad geomorfológica, pero se diferenció en el sector puesto que no se puede agrupar como un suelo residual propiamente dicho, sino que hay un pequeño depósito arcilloso el cual está reptando sobre los suelos residuales, este se ubica en la hondonada del costado norte del área cartografiada y se aprecia en la Foto 4-2.

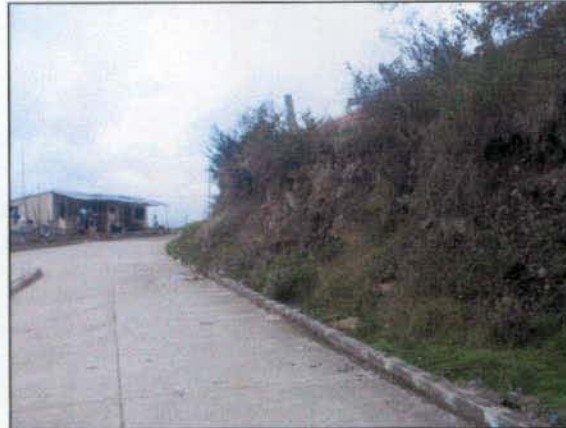
Foto 4-3. El talud oriental de la carretera de acceso muestra la litología típica de coluviones.

Son depósitos producto de la desintegración del escarpe del costado occidental y se encuentran bloques de arenisca de la Formación Guadalupe embebidos en una matriz limo arcillosa, los cuales descansan sobre los suelos residuales de la Formación Chipaque. Estos depósitos se encuentran en el occidente y sur-occidente del casco urbano, y como se aprecia en la Foto 4-3, el relieve es suave y está cubierto por pastos que se han desarrollado sobre un suelo producto de la meteorización de la matriz de estos depósitos.

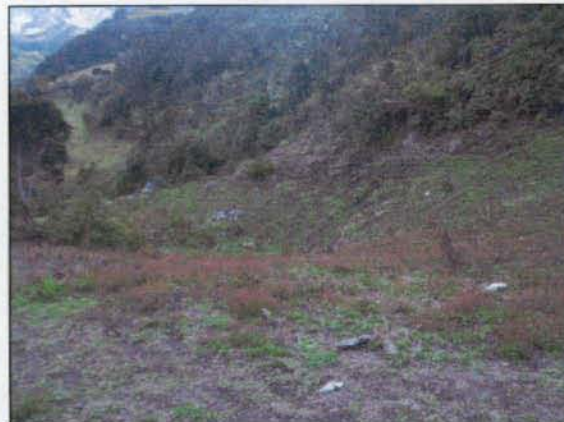
Foto 4-4. Se aprecia una zona deprimida escalonada conformada por flujos de tierra y deslizamientos.

Están desarrollados en dos franjas relativamente estrechas, una al norte de la zona y hacia la cabecera de las zonas en reptación y, la otra, en una depresión al sur del casco urbano. Presentan una morfología característica donde se marcan depresiones con abundante humedad y con una alta susceptibilidad a la formación de deslizamientos de mayor tamaño si se llega a intervenir. La Foto 4-4 muestra el flujo de tierras en la depresión sur.

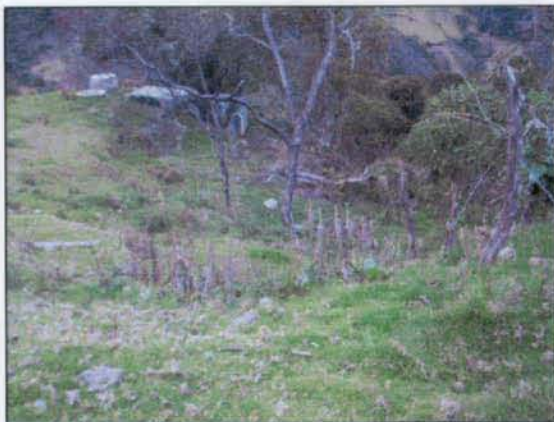
Foto 4-5. Ilustra el cuerpo del deslizamiento en la depresión contigua a la planta de tratamiento.

La depresión al costado sur de la planta de tratamiento de aguas residuales, se encuentra afectada por un cuerpo deslizante activo conformado por lóbulos y escarpes recientes generados por acumulación de aguas lluvias y descargas de la planta de tratamiento sobre suelos arcillosos blandos. Esta situación imprime al deslizamiento un carácter remontante activo que, de seguir evolucionando, puede llegar a dislocar el tubo y pozos de alcantarillado en la parte alta; al ocurrir esta situación se puede magnificar y podría llegar muy cerca de la escuela. La Foto 4-5 ilustra la planta de tratamiento y el semicírculo de la parte alta del deslizamiento. En la Foto 4-6 se aprecia como la corona del deslizamiento está formando un escarpe cerca del sistema de alcantarillado. Al costado sur-oriental existe otra depresión con abundante humedad y muy arcillosa, la cual forma parte de un flujo de tierras, pero que también tiene indicios de haberse deslizado (ver Foto 4-4). Al costado nor-oriental del casco urbano, hay otra depresión que presenta una geoforma característica de deslizamiento y que hacia su base ha sido afectada por una excavación para la construcción de viviendas (ver Foto 4-7); aunque en el momento este deslizamiento no es activo, durante las épocas de lluvias y si coincide con un sismo este sitio puede ser crítico y destruir las casas.

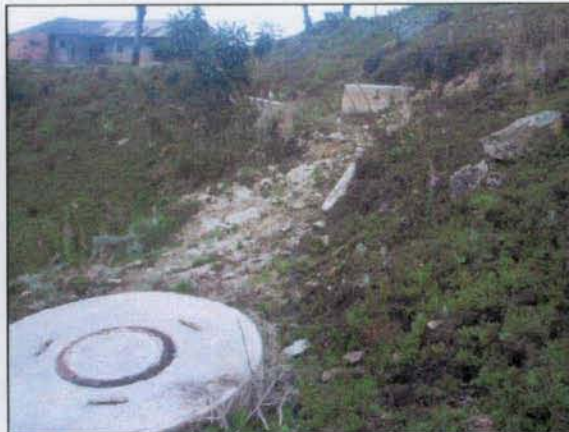
Foto 4-6. Se aprecia un pequeño escarpe cercano a la tubería y pozos de alcantarillado.

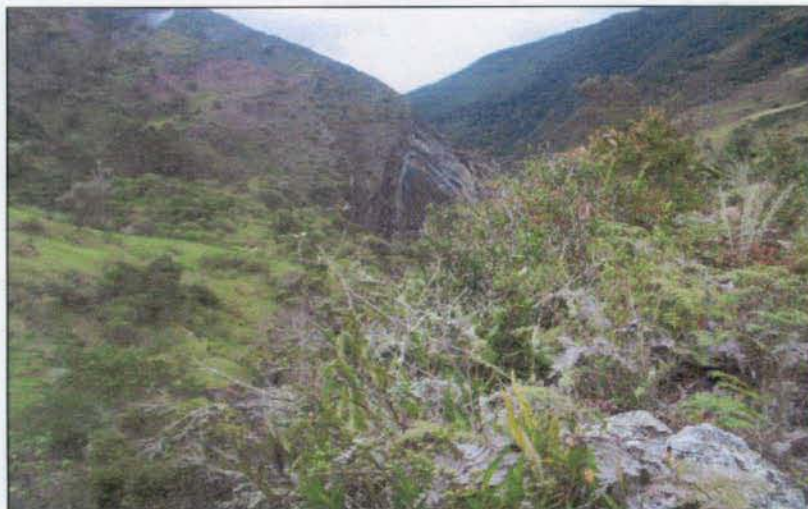
Foto 4-9. Al fondo se observan los estratos de la Formación Chipaque cortados por la red hidrográfica local.

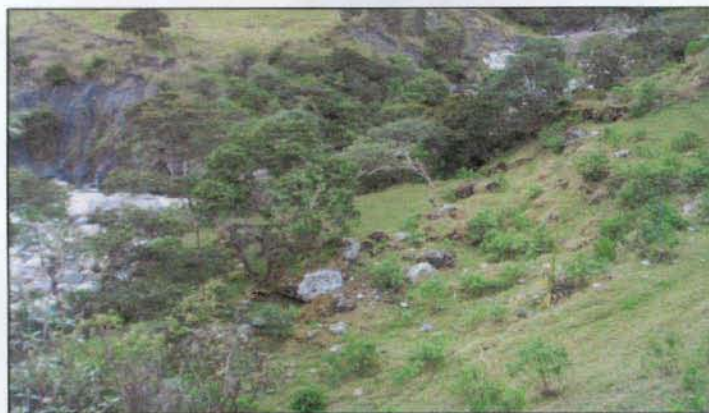
Foto 4-10. Las zonas de tonalidad gris oscura corresponde a horizontes meteorizados de la Formación Chipaque.

Estos corresponden a una franja al costado Oriental del Municipio más concretamente sobre la margen izquierda del río Chochal y parcialmente sobre la derecha del río Santa Rosa. En la Foto 4-10 se aprecian horizontes de estos suelos sobre la margen derecha del río Chochal.

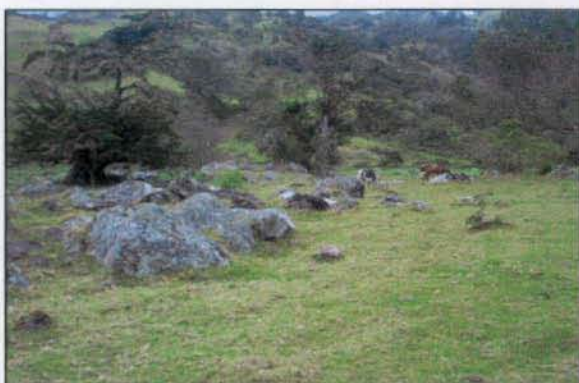
Foto 4-11. Morfología de la terraza más inferior al Oriente del casco urbano de Nazareth, obsérvese el gran tamaño de los bloques en superficie.

Estos materiales son principalmente bloques, cantos rodados gravas gruesas y lentes de arena, en las Foto 4-11 y en la Foto 4-12 se ilustra un aspecto en superficie de estos niveles de terrazas y un detalle del tipo de granulometría de esos depósitos en la margen izquierda del río Chochal.

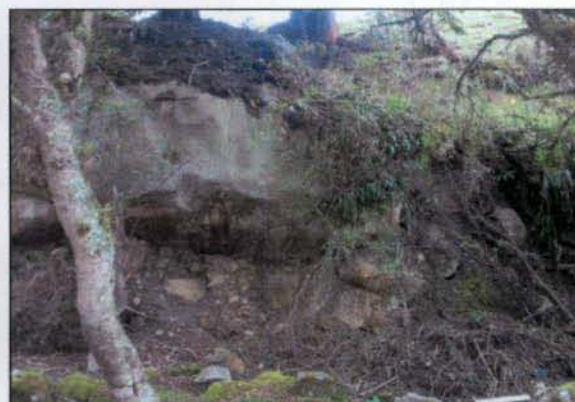
Foto 4-12. Obsérvese la heterogeneidad de los depósitos de terrazas aluviales

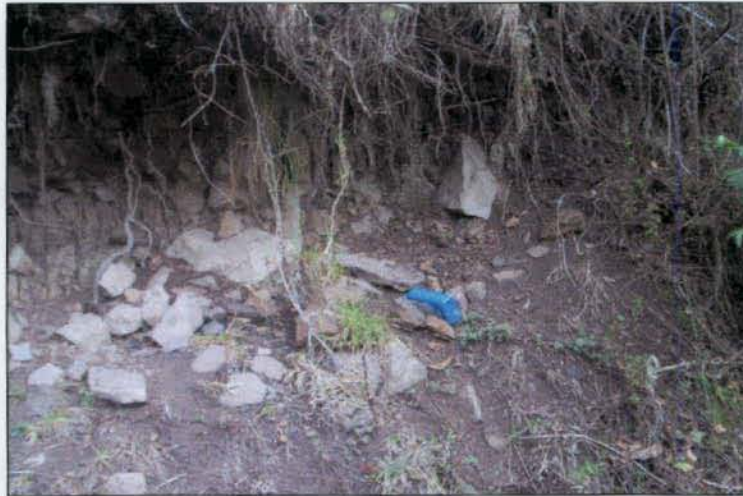
Foto 4-13. Aspecto de los bloques angulares del depósito de talus.

Hacia el occidente del casco urbano de Nazareth y en los taludes de corte de la vía a Las Auras, se observa un gran depósito de talus el cual se caracteriza por una matriz escasa y gran cantidad de bloques angulares superpuestos. Un aspecto de esta litología se muestra en la Foto 4-13.

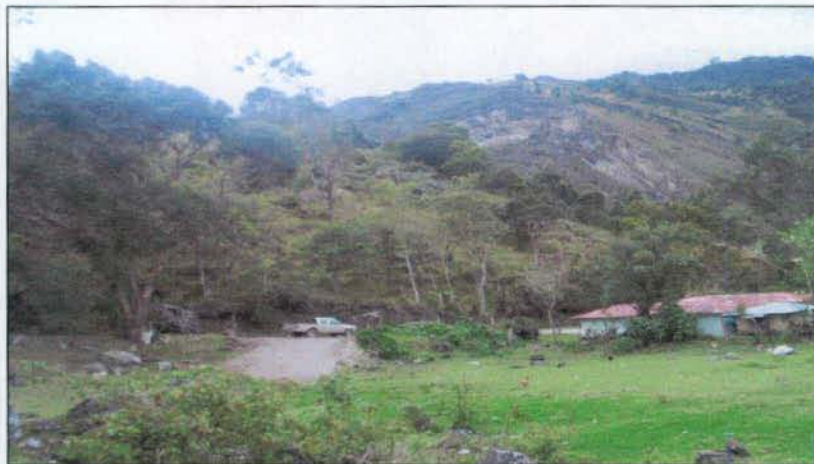
Foto 4-14. Al costado derecho enfrentado con el techo de las casas se presenta el depósito coluvial y hacia la izquierda el bloque que se desprendió del talud interior.

En la parte distal de los depósitos de talus se dispusieron una serie de depósitos coluviales los cuales están conformados principalmente por bloques de gran tamaño embebidos en una matriz limo arcillosa. En la Foto 4-14 se ilustra la transición de talus a depósitos coluviales, uno de los cuales está obstruyendo la vía cuyo detalle se muestra en la Foto 4-15.

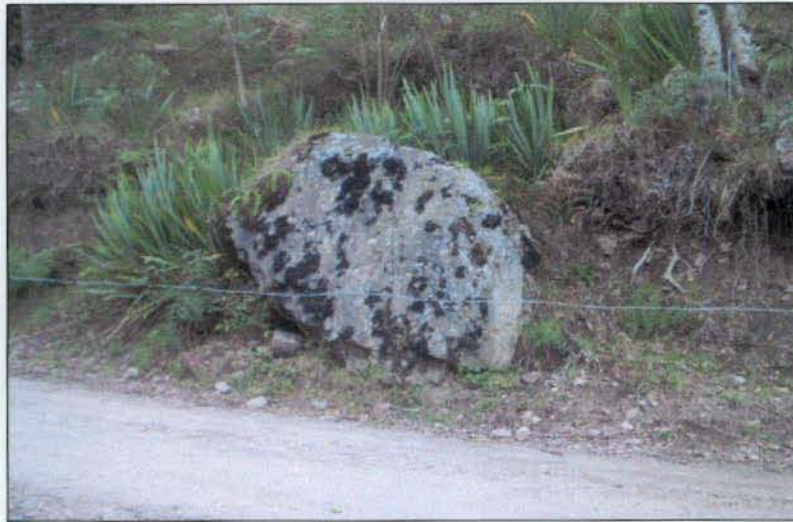
Foto 4-15. Detalle del bloque de un depósito coluvial en el talud interior de la vía de acceso.

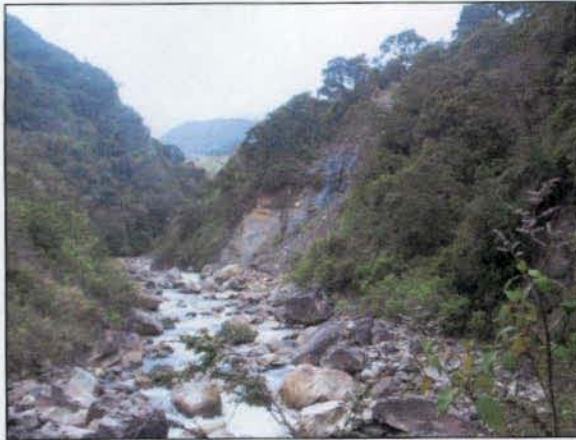
Foto 4-16. Foco inestable por deslizamientos ocasionados por socavación en la margen izquierda del río El Chochal al sur de Nazareth

Foto 4-16 muestra un aspecto de los deslizamientos con sus típicos lóbulos los cuales se encuentran relleno algunas depresiones pero estos se encuentran sobre la margen izquierda del río Santa Rosa. Así mismo, en la Foto 4-17, se observan los deslizamientos en la margen izquierda del río Chochal donde se observan las rocas de la Formación Chipaque debajo de los depósitos de terrazas aluviales, los cuales a su vez se han deslizado y generado depósitos de escombros sobre la margen izquierda.

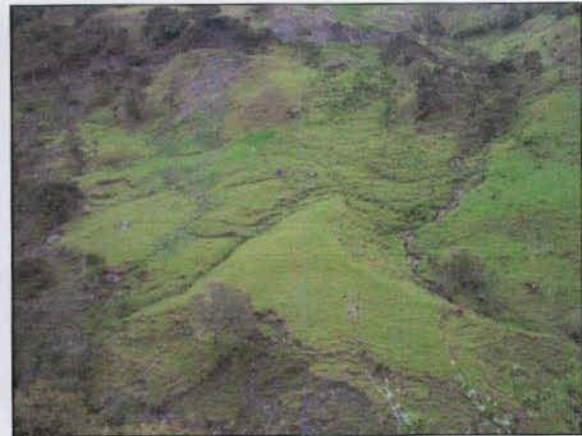
Foto 4-17. Aspecto de los deslizamientos sobre la margen izquierda del río Santa Rosa hacia la parte alta se observan los cortes de la vía a Betania.

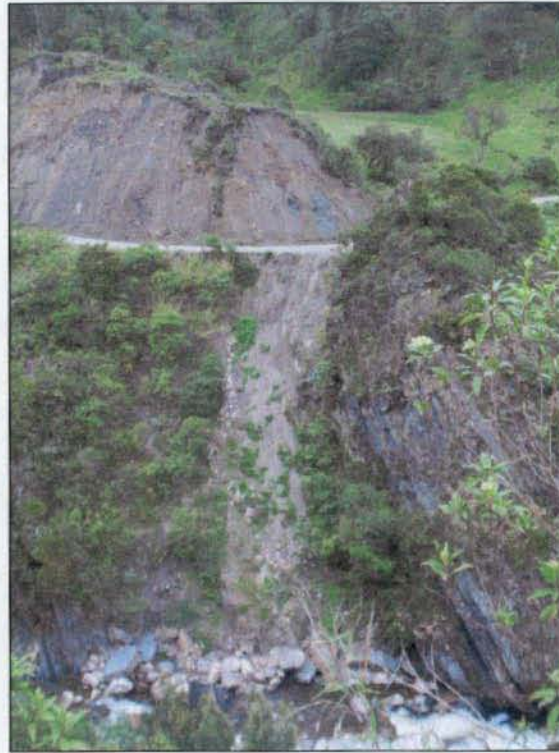
Foto 4-18. Se observa el material dispuesto en el costado exterior de la vía producto de la descarga del talud interior.

Se trata de materiales dispuestos sobre los taludes exteriores de la vía que conduce a Betania después de cruzar el río Santa Rosa, aguas abajo del puente. Estos materiales están conformados principalmente por depósitos de escombros producto de la excavación de la vía y en algunos sitios materiales sobrantes de las construcciones de Nazareth. En la Foto 4-18 se aprecia un aspecto de los depósitos dispuestos en el talud exterior izquierdo de la vía a Betania.

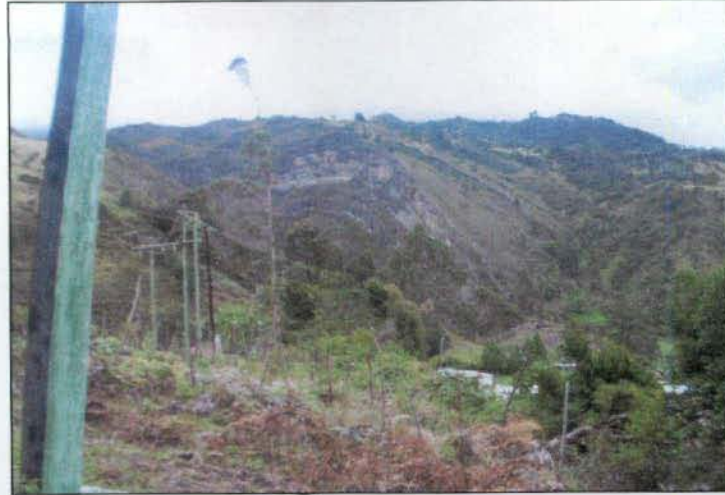
Foto 4-19. Aspecto del núcleo del sinclinal en la formación Chipaque al noroeste de Nazareth.

Teniendo en cuenta el reconocimiento de campo se pudo apreciar que la zona de Nazareth esta afectada por la presencia de tres estructuras que afectan la formación Chipaque. Estas tres estructuras corresponden a dos núcleos anticlinales y un sinclinal en la parte intermedia. En la estructura anticlinal del costado Nor Occidental se aprecia en la Foto 4-19. Aspecto del núcleo del sinclinal en la formación Chipaque al noroeste de Nazareth..

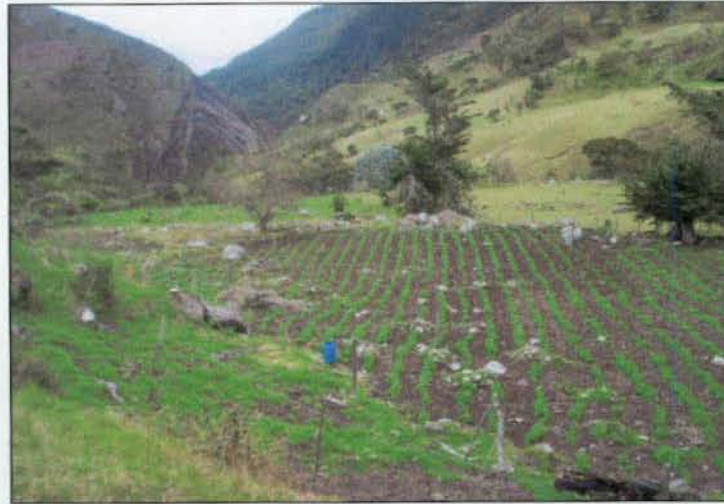
Foto 4-20. En primer plano se observa el nivel de terraza 1 de los depósitos aluviales torrenciales de Nazareth y al fondo el arco anticlinal en las rocas de la Formación Chipaque.

La Foto 4-20 muestra la otra estructura anticlinal al costado Oriental de las terrazas aluviales de Nazareth aguas abajo de la confluencia del río Chochal con el río Santa Rosa.

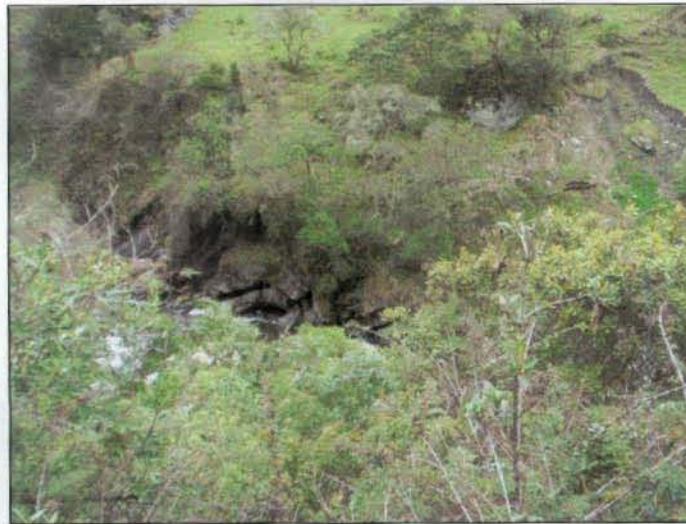
Foto 4-21. Aspecto de los replegamientos hacia el núcleo de la estructura sinclinal al costado izquierdo del río Santa Rosa.

Es de anotar que la estructura sinclinal intermedia se encuentra sepultada bajo depósitos coluviales y deslizamientos sobre la margen izquierda del río Santa Rosa. Así como también debajo de los depósitos aluviales aterrazados de Nazareth. Se pudo apreciar además que en el núcleo del sinclinal hay pequeños replegamientos cuyos afloramientos se observan en la margen izquierda del río Santa Rosa como se aprecia en la Foto 4-21.

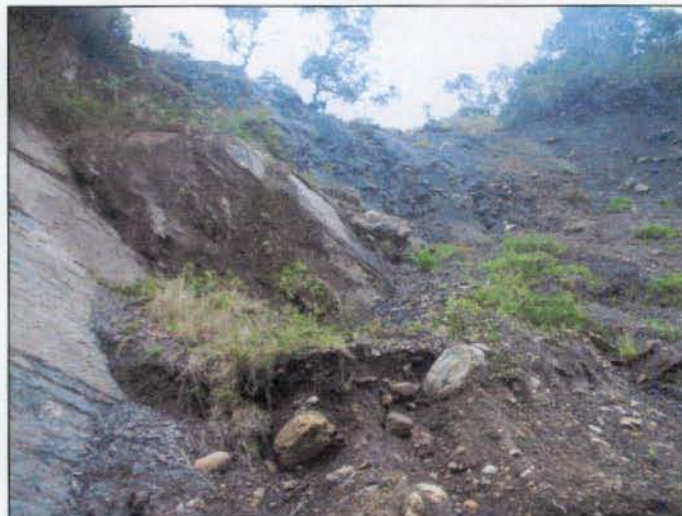
Foto 4-22. Deslizamiento en la margen izquierda del río Chochal al sur de Nazareth se aprecia hacia la parte superior el depósito torrencial aterrazado de Nazareth. Hacia la parte inferior izquierda los estratos de la formación chipaque. Este deslizamiento es de tipo remontante.

- **Fenómenos de Remoción en Masa.** Los más destacados están dos focos de inestabilidad al Sur del casco de Nazareth sobre la margen izquierda del río Santa Rosa. El del costado más occidental es un deslizamiento remontante sobre los depósitos torrenciales de Nazareth. Se puede apreciar en la Foto 4-22 un aspecto del deslizamiento.

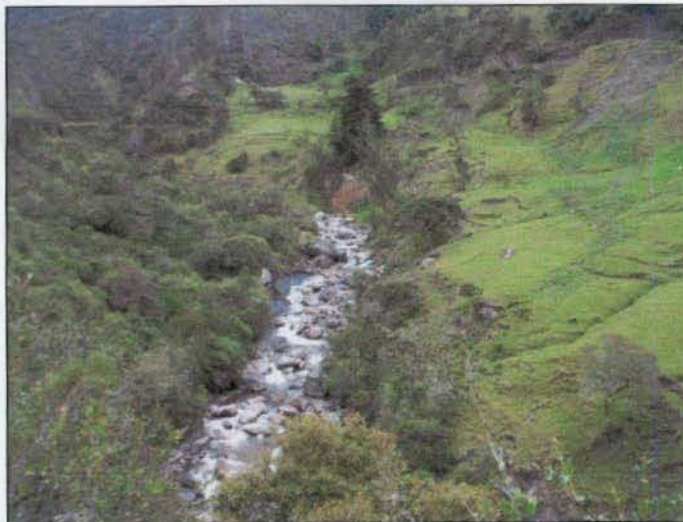
Foto 4-23. Presencia de grandes cuerpos deslizantes sobre la margen izquierda del río Santa Rosa que no tienen efectos para la estabilidad del casco urbano.

izquierda del río Santa Rosa como el que se aprecia en la Foto 4-23 en donde son evidentes los escarpes de deslizamientos flujos y lóbulos afectados por la socavación de la margen izquierda del río Santa Rosa pero también por el efecto de la descarga de botaderos de los cortes ejecutados en la vía a Betania.

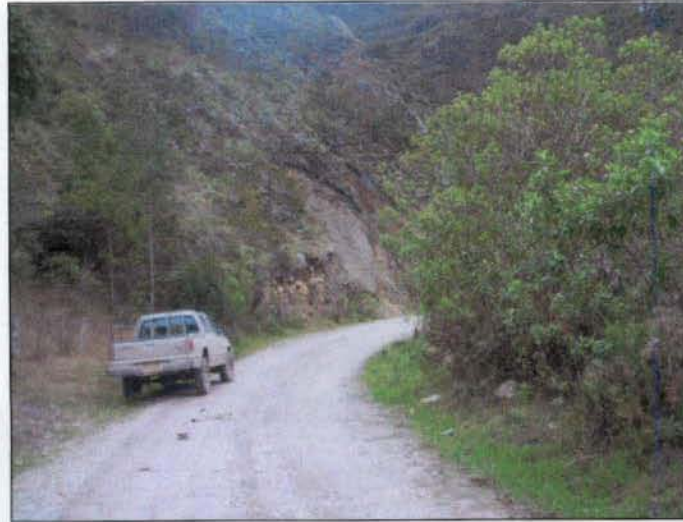
Foto 4-24. Desprendimiento de depósitos de talus en el talud interior de la vía que conduce a Betania antes del cruce del puente sobre el río Santa Rosa.

Otros focos inestables se ubican en las vecindades del acceso al puente sobre el río Santa Rosa por la carretera que conduce a Betania como se aprecia en la Foto 4-24 donde hay un desprendimiento antiguo que está descansando sobre una superficie estructural de la Formación Chipaque.

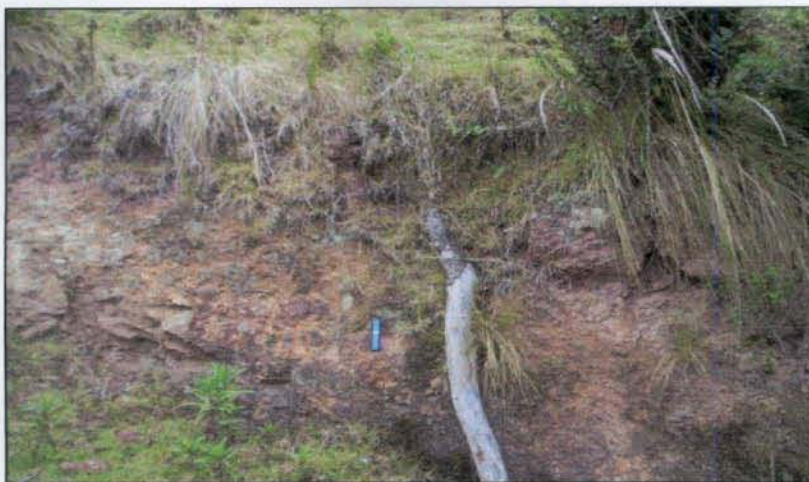
Foto 4-25 Afloramiento de arcillolitas de la Formación Guaduas cubiertas parcialmente por suelos residuales.

La Foto 4-25 ilustra un aspecto de la litología de esta unidad en un pequeño afloramiento al Oriente del casco urbano.

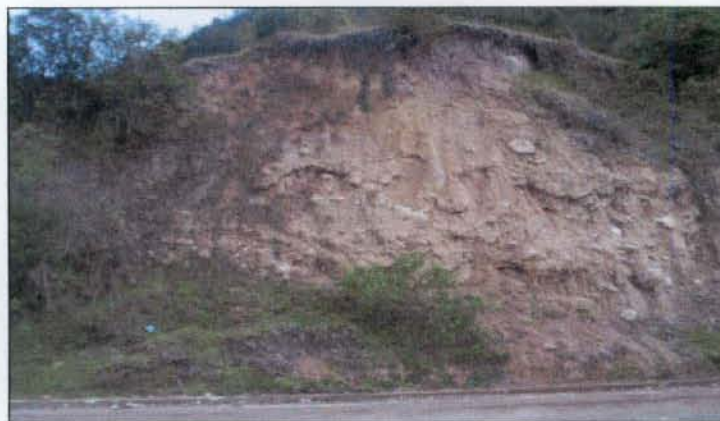
Foto 4-26 Aspecto de los depósitos torrenciales formados por el río San Juan sobre la margen derecha al Sur del casco urbano de La Unión.

Se presentan principalmente hacia el Sur Este de la zona y son el producto de antiguas descargas torrenciales del río San Juan sobre la margen derecha. Se trata de materiales conformados principalmente por cantos rodados, arenas y gravas con una matriz limo arcillosa como se puede apreciar en la Foto 4-26. Estos aluviones fueron cortados por la carretera que conduce hacia la vereda Tunal Bajo.

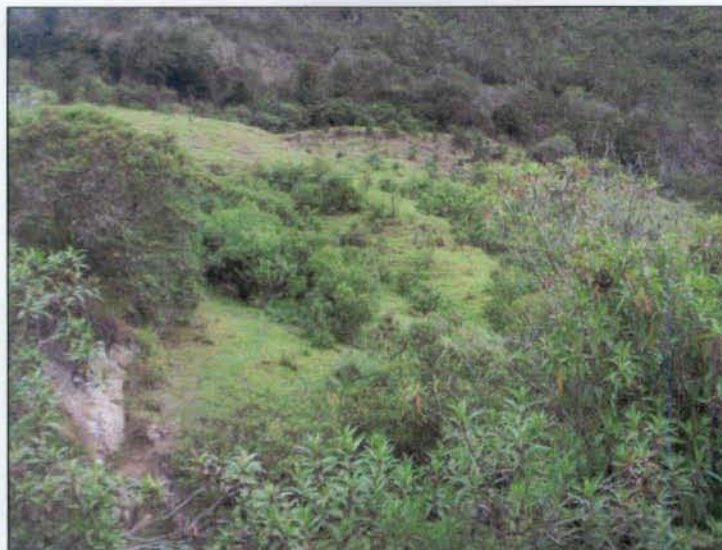
Foto 4-27 Morfología de lóbulos de uno de los cuerpos deslizantes al Sur Oriente del casco urbano de La Unión.

Sobre la margen derecha del río San Juan y producto de la socavación del mismo río, así como el efecto de los cortes de la carretera que conduce al Tunal Bajo se han generado deslizamientos recientes que dejan escarpes definidos y cuerpos con lóbulos que indican una actividad reciente. En el mapa geológico que se ilustra aparecen cartografiados al Sur del casco urbano. La Foto 4-27 ilustra un aspecto del relieve dejado por estos deslizamientos. Al costado Norte del área cartografiada y un poco alejado del casco urbano se ubicó cerca de la vía otro cuerpo deslizante cuya fotografía se ilustra con el pie de Foto 4-28.

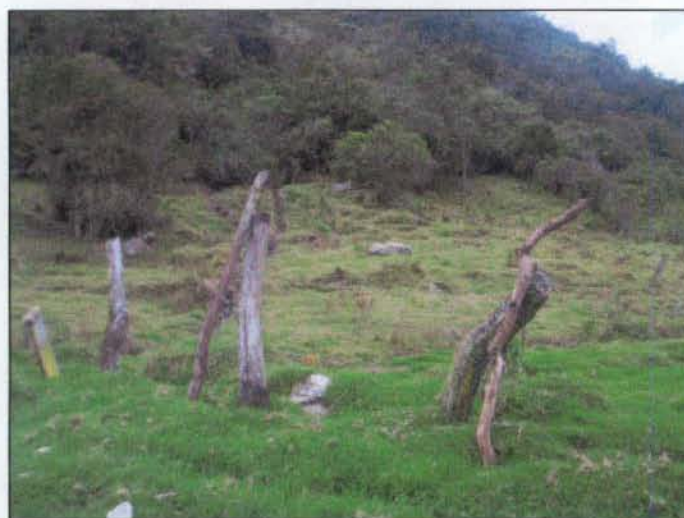
Foto 4-28 Zona de deslizamiento activo al costado Norte del casco urbano de La Unión.

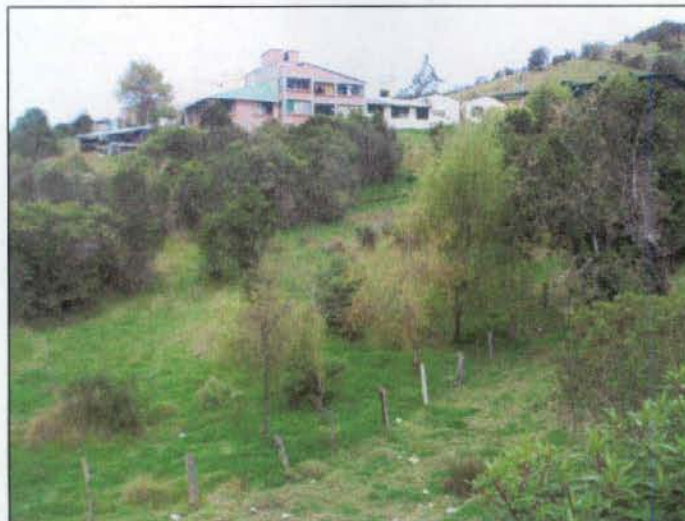
Foto 4-29 Se ilustra el flujo de tierras en la depresión Sur Oriental abajo de la cancha cubierta y el colegio. La tonalidad verde oscura indica mayor contenido de humedad y pequeños lóbulos de deformación.

Las Foto 4-29 y Foto 4-30 ilustran estas zonas de flujos de tierra como aparece descritas a continuación:

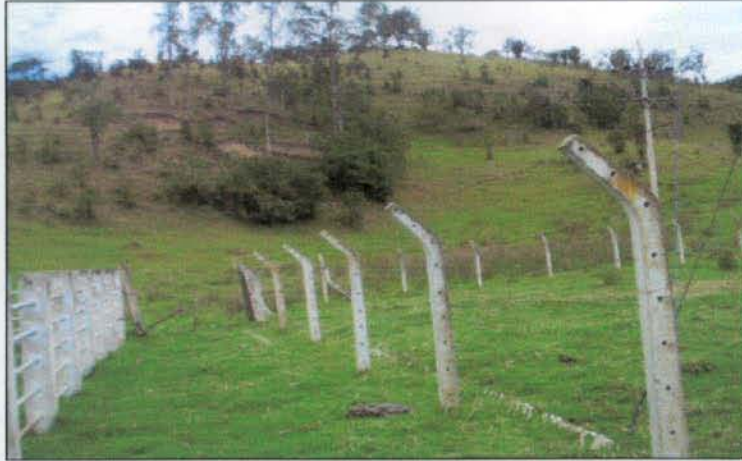
Foto 4-30 Depresión con patrones de movimiento recientes en materiales arcillosos, blandos y con abundante humedad.

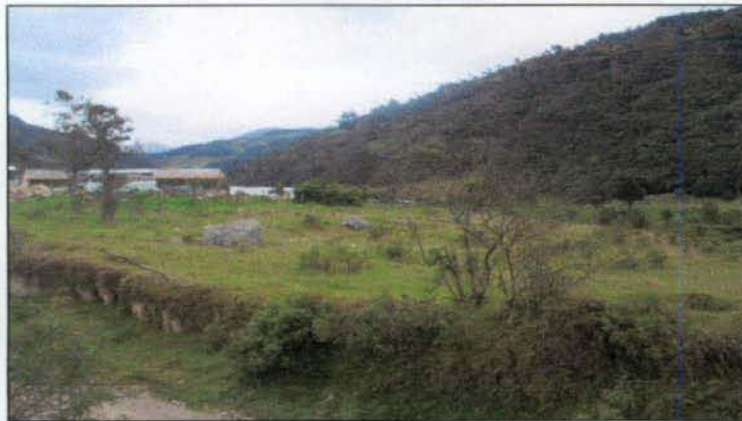
Foto 4-31 Aspecto del coluvion arcilloso embebiendo bloques de arenisca y recubiertos por un horizonte delgado de ceniza volcánica sobre el cual se desarrolló una capa vegetal.

En la Foto 4-31 se muestra el relieve generado por estos depósitos el cual ha sido suavizado por suelos derivados de cenizas volcánicas.

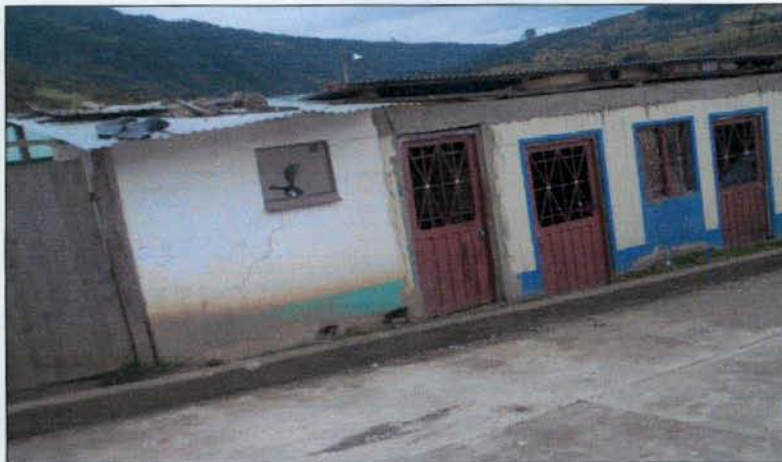
Foto 4-32 Deterioro de una de las viviendas en la calle principal al Nor Occidente de la cancha cubierta, la cual se ubica sobre rellenos mal conformados y desconfinados por corte ejecutado en la parte posterior.

La Foto 4-32 ilustra un aspecto de estos rellenos mal conformados sobre los cuales se construyeron algunas viviendas que han sufrido asentamientos diferenciales los cuales se reflejan en el deterioro de las estructuras.

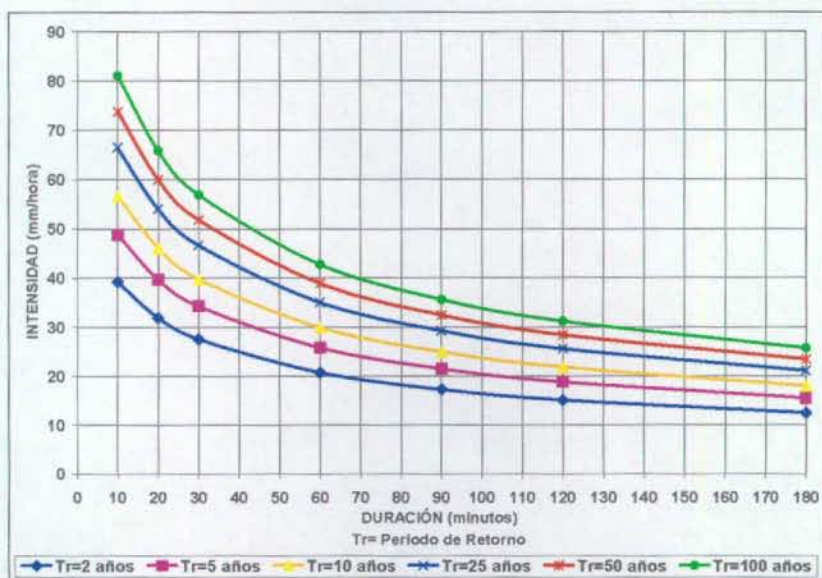
Figura 5-6 Curvas Intensidad - Duración - Frecuencia (IDF) Estación Nazareth

Con base a la metodología anteriormente expuesta se obtuvieron las curvas presentadas a continuación; en las cuales se obtienen las intensidades máximas para diferentes periodos de retorno, con una duración dada (tiempo de concentración); estos valores son fundamentales para la generación de caudales y niveles máximos, con el fin de establecer las laderas susceptibles a fenómenos de remoción en masa por socavación generada por los drenajes. Las curvas IDF para cada zona se presentan a continuación en las siguientes figuras (5-6,5-7,5-8)

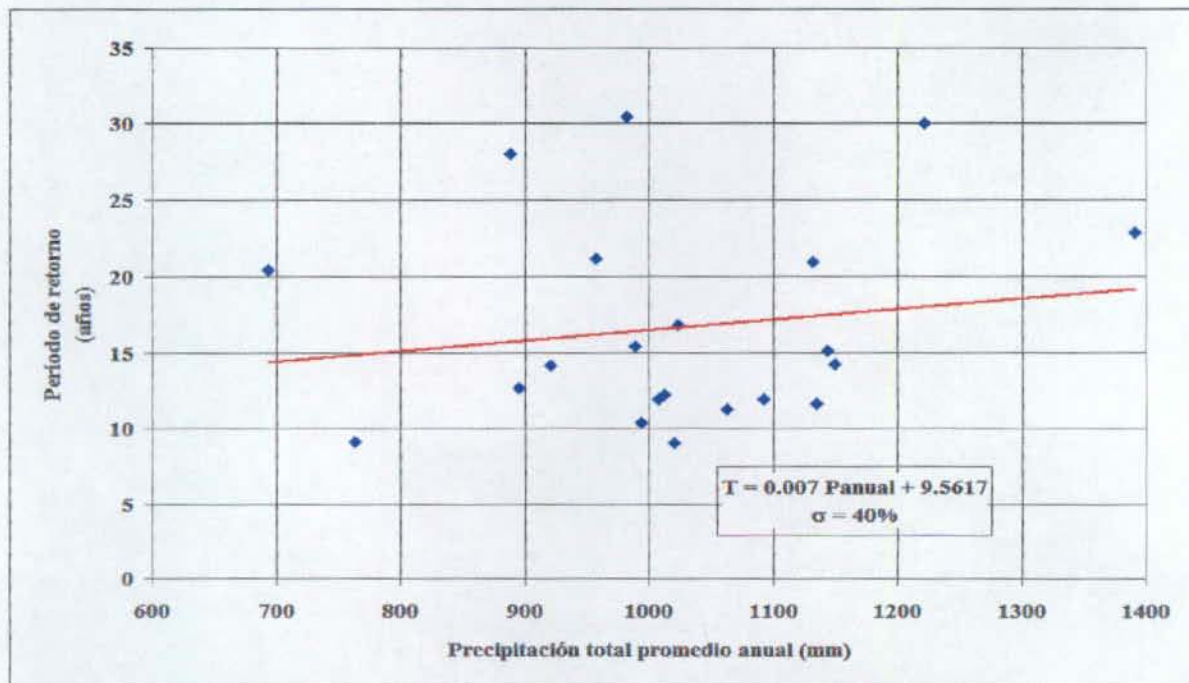
Figura 5-9 Lluvia promedio mensual anual y el período de retorno de la lluvia crítica

Para determinar la probabilidad de la lluvia crítica, se determinó la correlación entre la lluvia promedio mensual anual y el período de retorno de la lluvia crítica (ver figura 5-9), con una confiabilidad del 95%, obteniendo los resultados presentados en la Tabla 5-4).

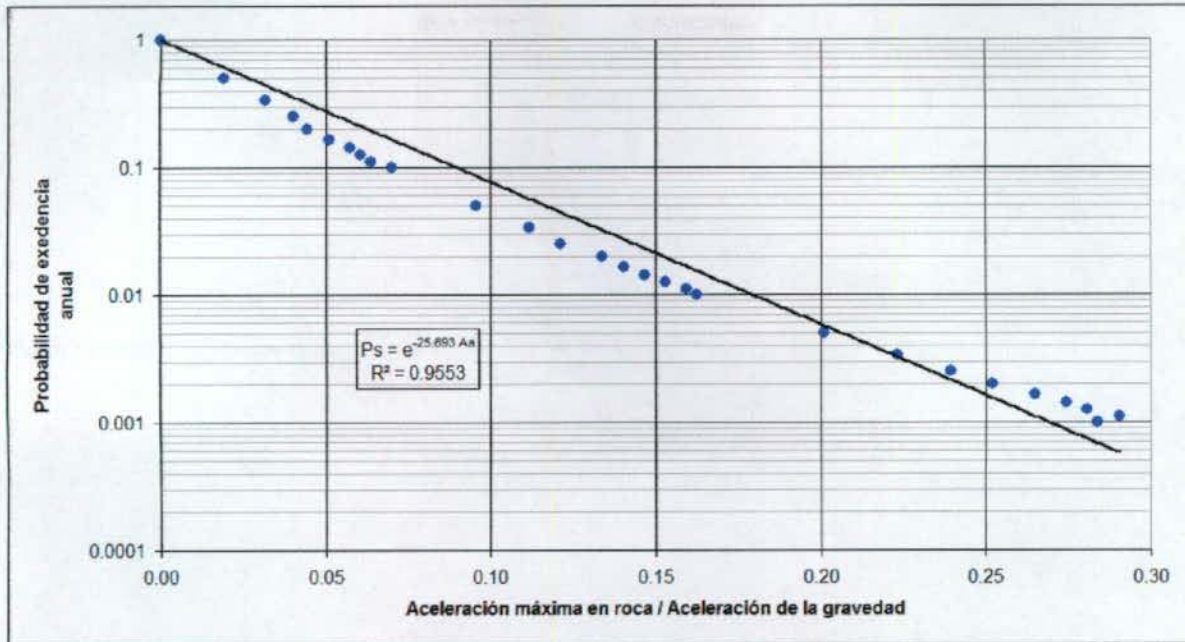
Figura 6-1. Ajuste exponencial de la probabilidad de excedencia de la aceleración horizontal en la zona de estudio

Para determinar la variabilidad de la aceleración máxima horizontal a nivel de roca, se utilizaron los datos del estudio de Zonificación Sísmica de Colombia (NSR-98), ajustándose a una función de probabilidad exponencial; los resultados se aprecian en la Figura 6-1.

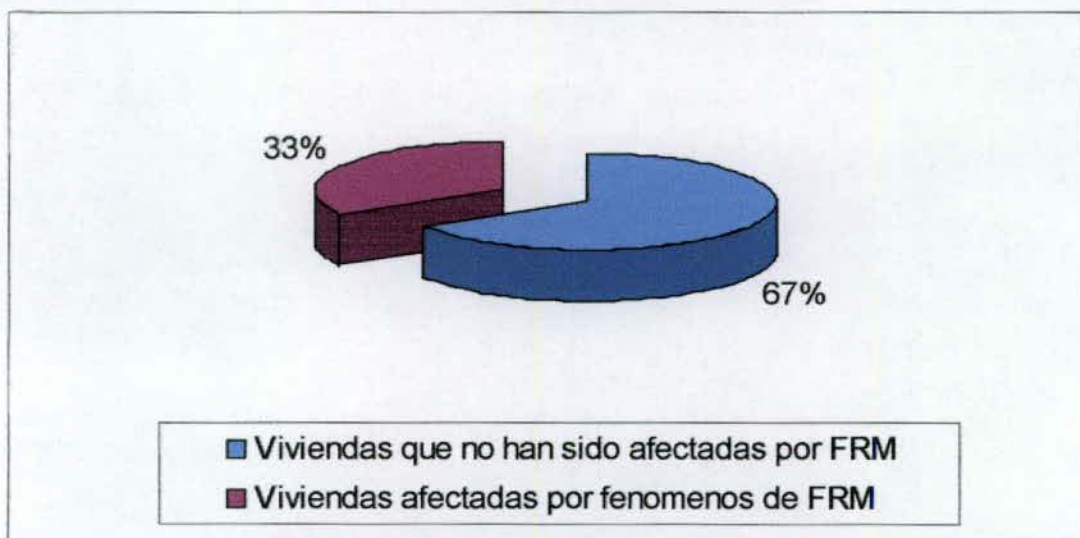
Figura 7-4 Estadística de FRM

Lo que se puede resumir que el 33% de las viviendas han sufrido algún tipo de FRM los cuales se pueden dividir en:

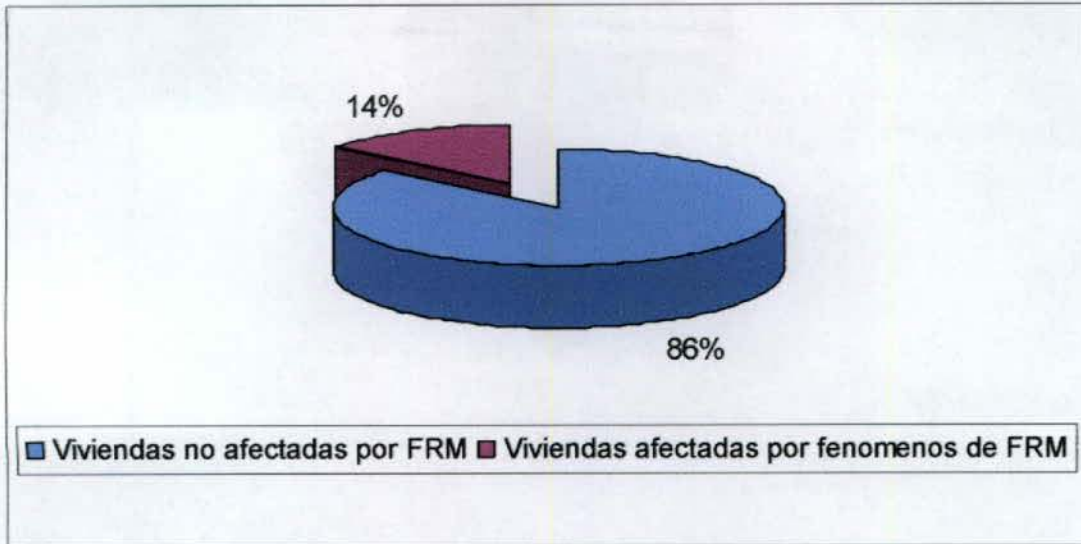
El 14 % de las viviendas han sufrido FRM, el cual ha sido deslizamientos

Figura 7-9 Estadística de FRM

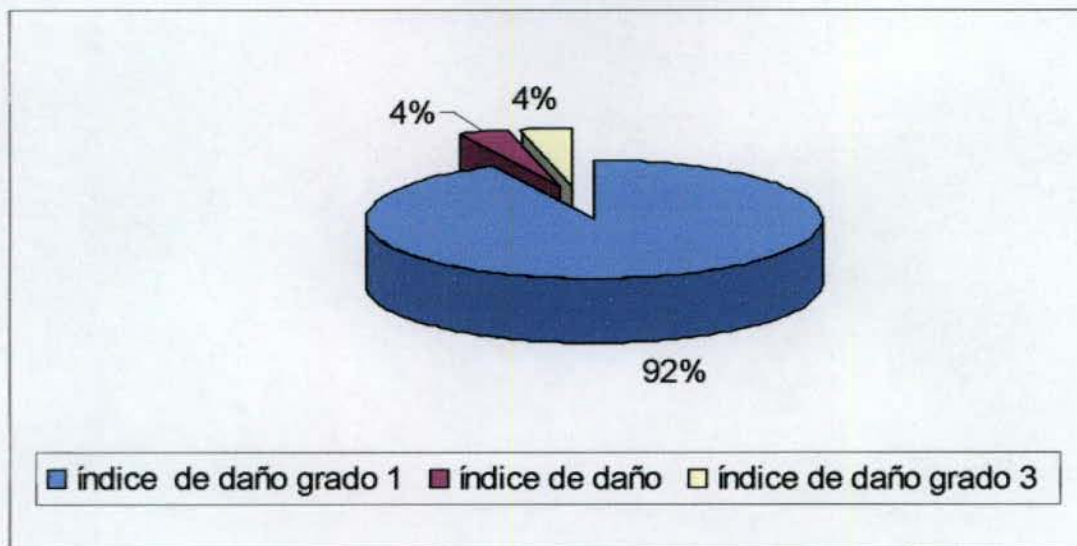
El 92 % de las familias han tenido un índice de daño en sus viviendas de grado 1 (Daños ligeros no estructurales. Estabilidad no afectada.)

El 4 % de las familias han tenido un índice de daño en sus viviendas de grado 2 (Fisuración de paredes (muros). Reparaciones no urgentes.)

El 4 % de las familias han tenido un índice de daño en sus viviendas de grado 3 (Deformaciones importantes. Daños en elementos estructurales.)

Figura 7-14 Índice de Daño Presentado en las Viviendas

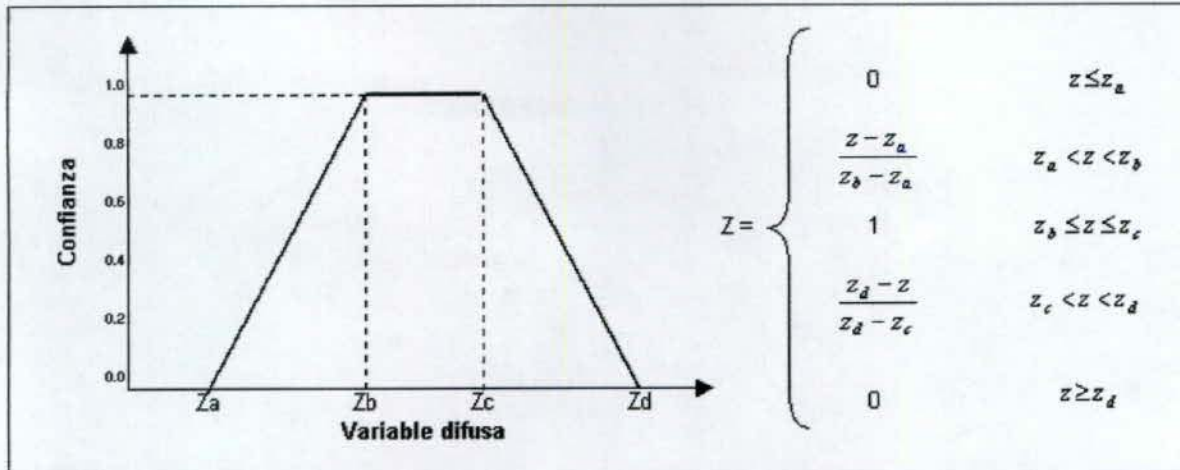
Figura 8-1. Conjuntos difusos trapezoidales

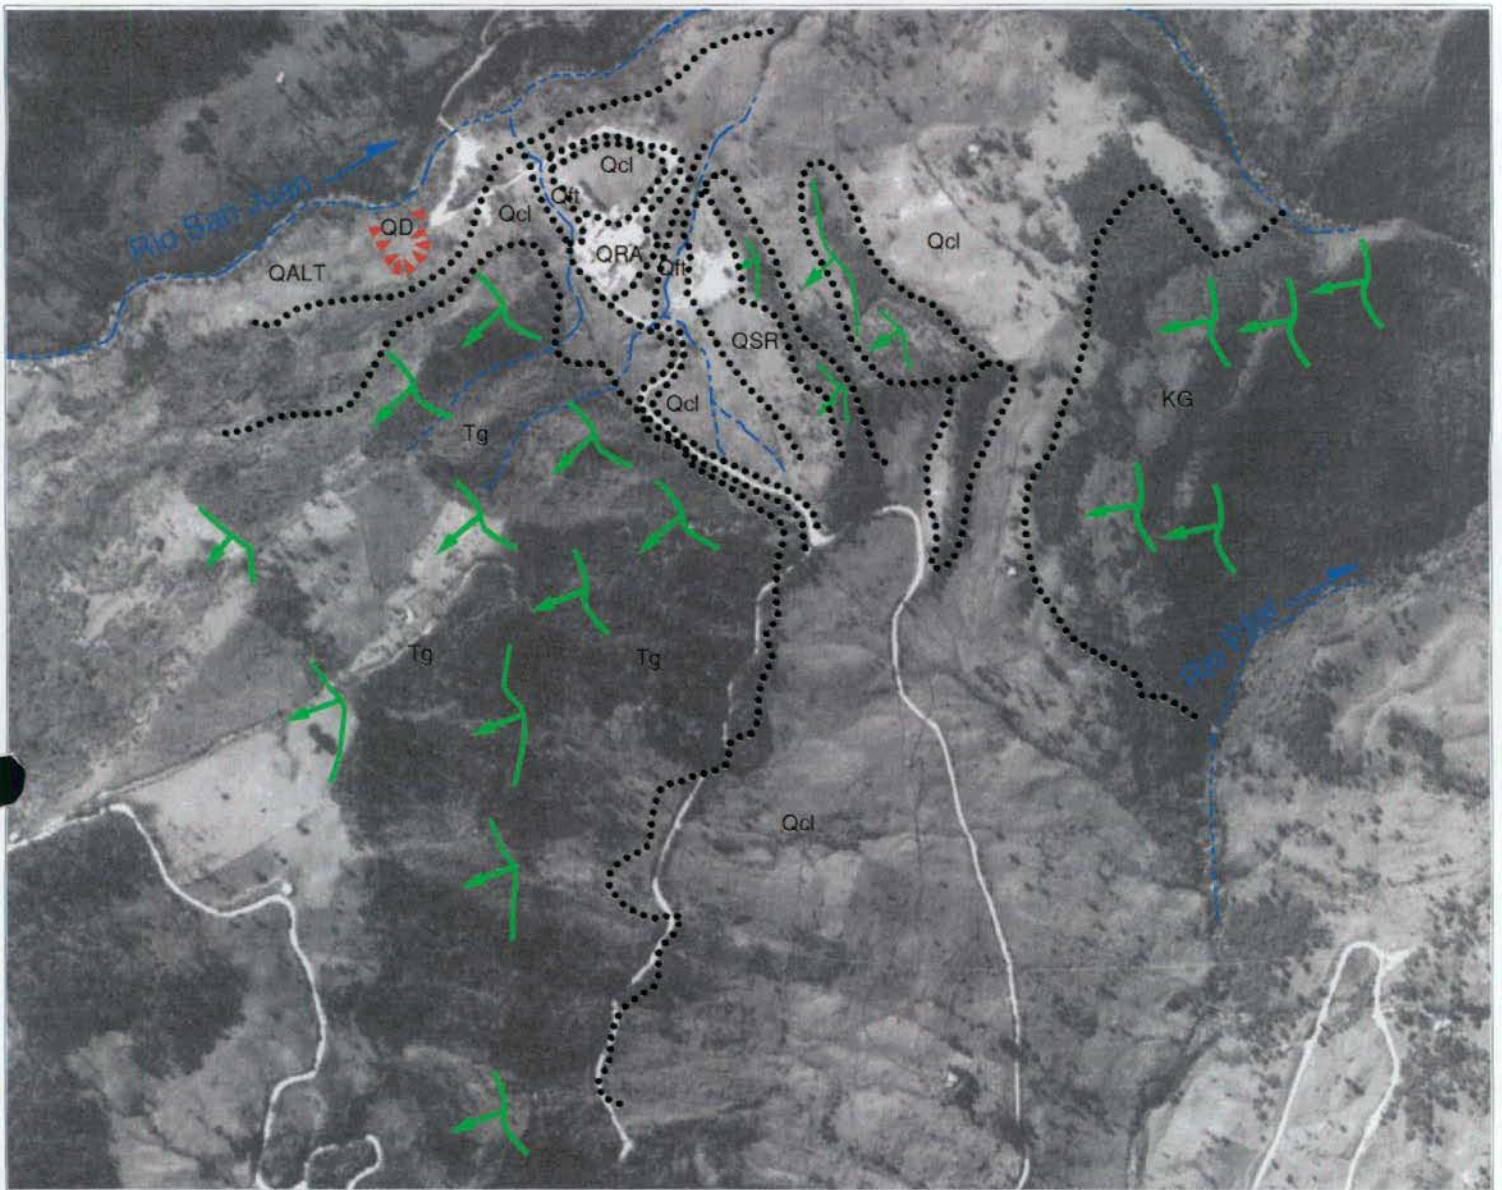
- Límite litológico
- ↓ Buzamiento fotogeológico
- ↑ Anticlinal
- ↓ Sinclinal cubierto
- Dirección de movimiento del deslizamiento
- ▲ Frente de Escarpe Aterrazado
- ▲ Corona de deslizamiento

- QRA: Rellenos Antrópicos
- QSR: Suelo residual
- Qcl: Flujos de tierra
- Qcl: Depositos coluviales
- QD: Cuerpos deslizantes
- QALT: Aluviales Torrenciales
- Tg: Formación Guaduas
- KG: Grupo Guadalupe
(fuera del área de estudio)
