PROYECTO
CONS N° 712 de 2008
MONITOREO GEOTECNICO Y ESTRUCTURAL EN EL SECTOR DE LA URBANIZACIÓN VILLA DE LOS ALPES DE LA LOCALIDAD DE SAN CRISTOBAL, EN BOGOTÁ DC

EVALUACION DE RIESGO
CAMPAÑA 1

GYC-1407-C1-02
1407 FIG2 EVALUACIÓN DE RIESGO.DWG

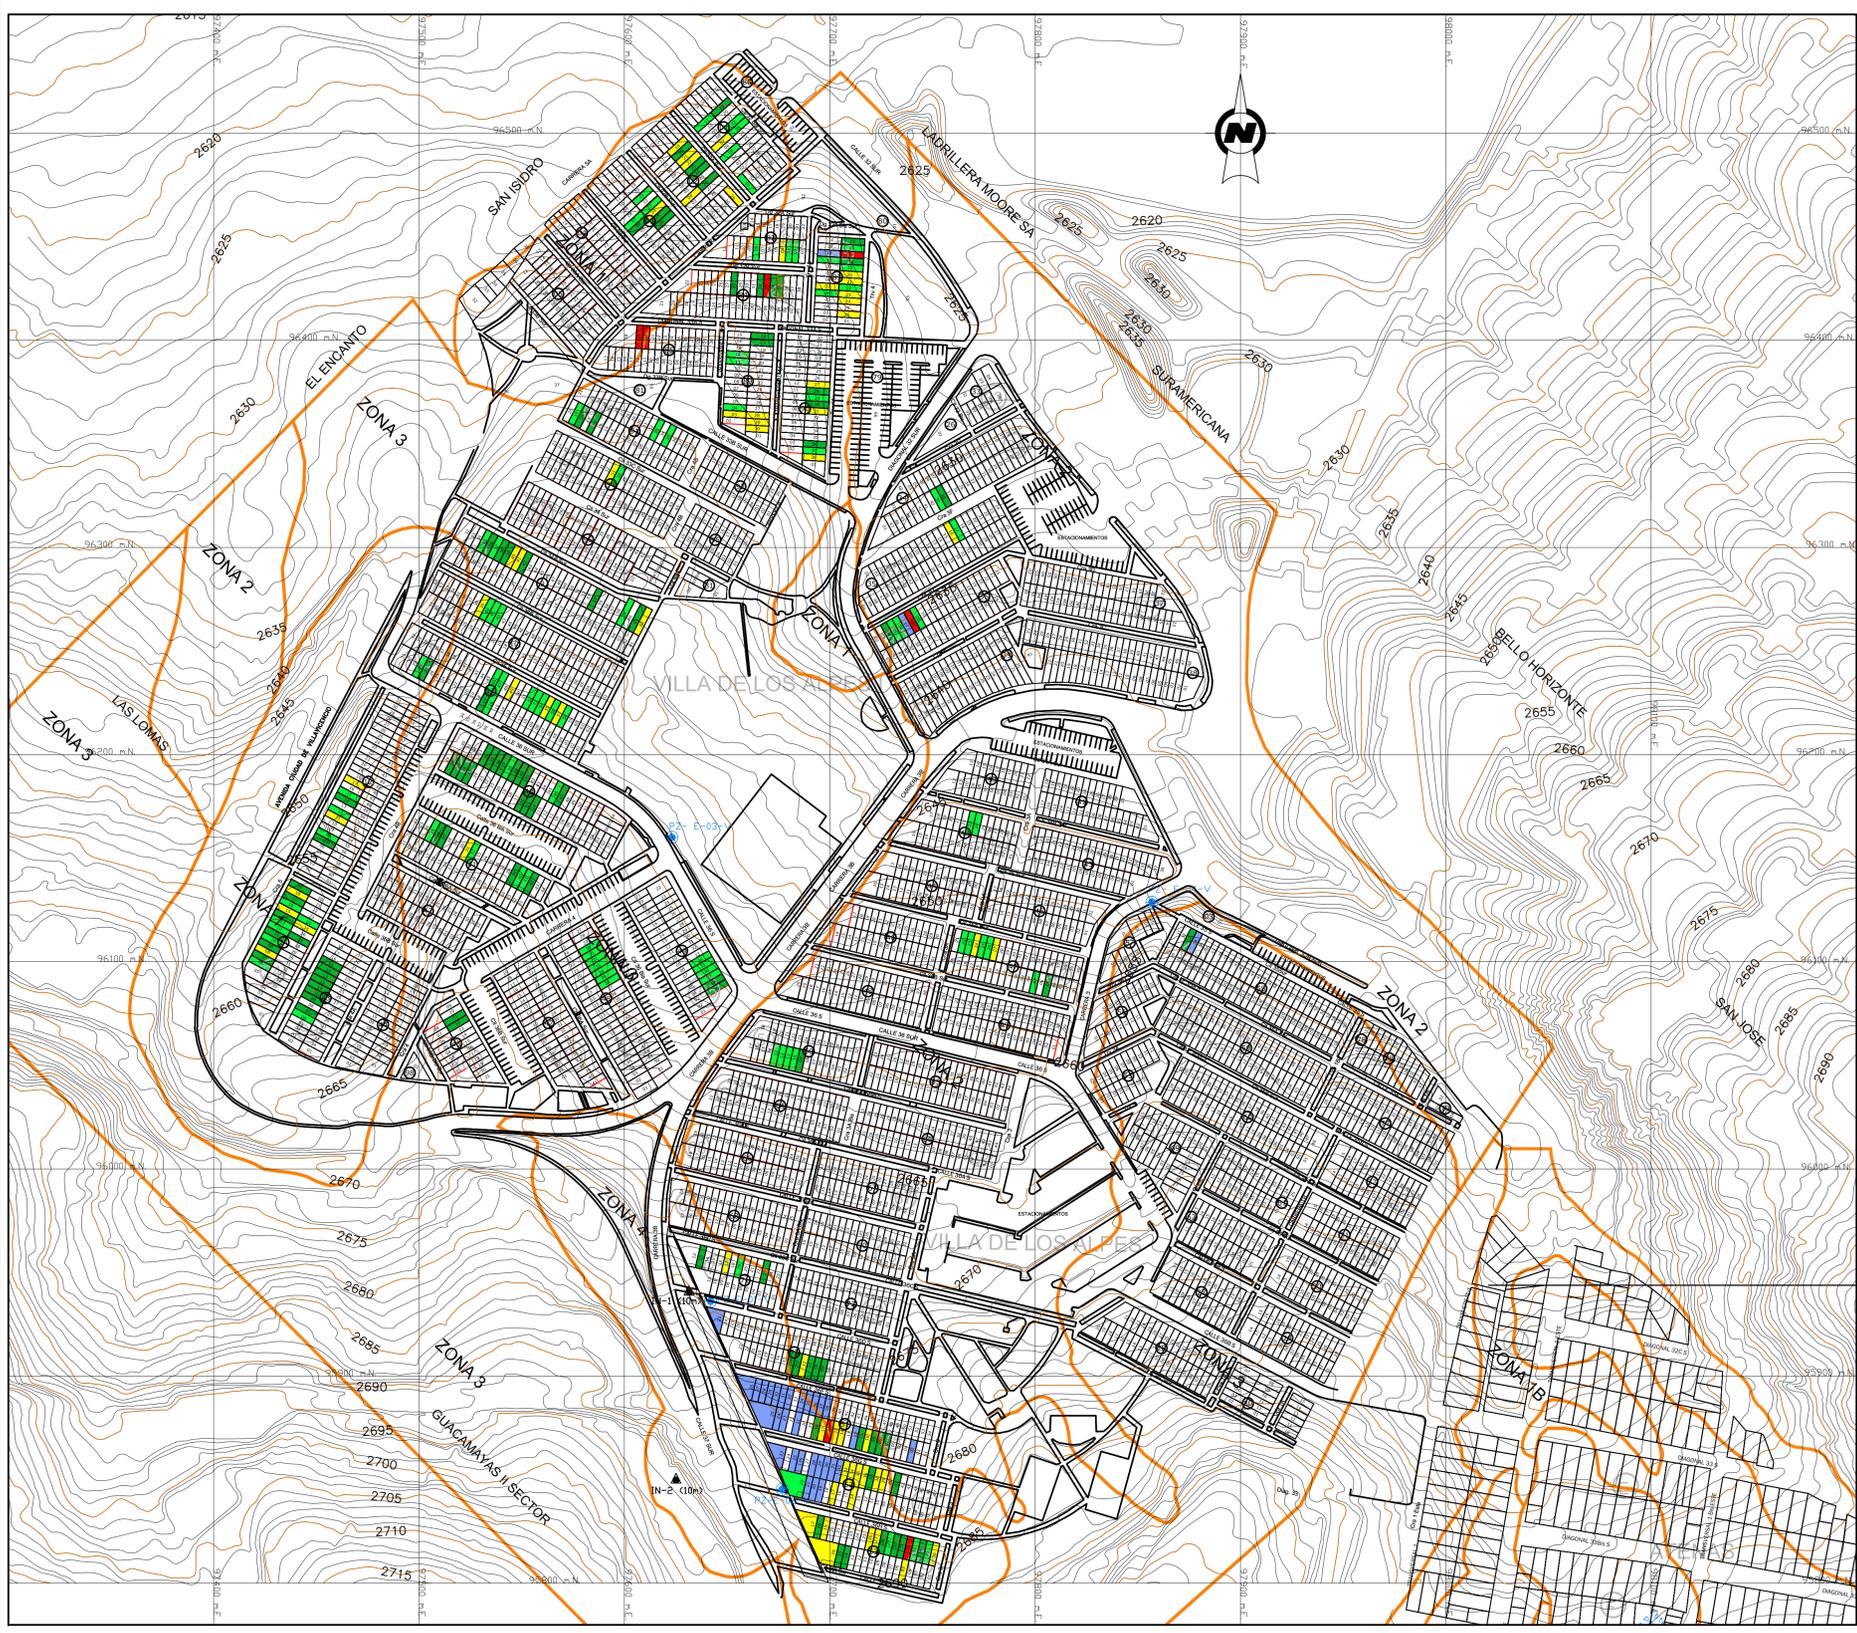
NOTA:
Es importante resaltar que la condición de riesgo evaluada es relativa y esta enfocada a la identificación de las viviendas con mayor grado de afectación y que deben ser objeto de monitoreo y seguimiento constante, que permitan posteriormente determinar las acciones pertinentes respecto a las condiciones actuales que puedan presentar las viviendas monitoreadas.
