FONDO DE PREVENCIÓN Y ATENCIÓN DE EMERGENCIAS – FOPAE

**ESTUDIO DE MODELACIÓN GEOTÉCNICA DEL FENÓMENO DE
SUBSIDENCIA EN LA CIUDAD DE BOGOTÁ D.C.**

CONTRATO 415 DE 2010

VOL. 1 – INFORME FINAL

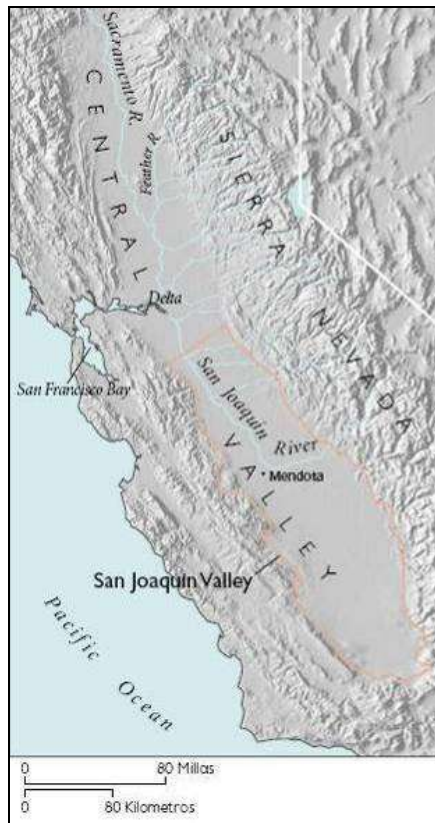
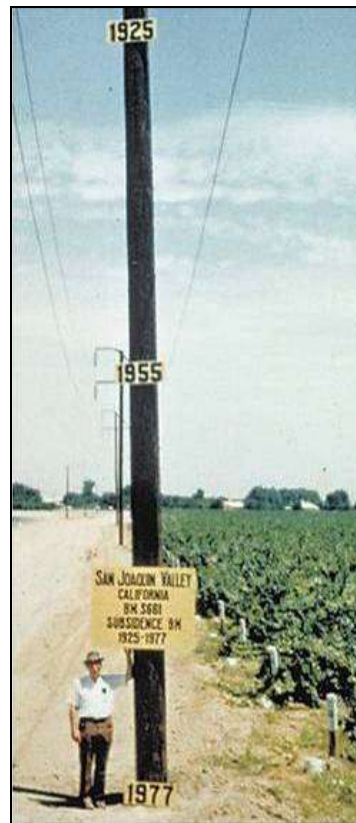
Figura 4. Valle de San Joaquín, California: a) Localización; b) Registro de efectos de la subsidencia.
(Fuente: USGS, Servicio Geológico de los Estados Unidos).

La subsidencia del suelo en el Valle de San Joaquín se descubrió inicialmente en 1935, identificándose la ocurrencia de cuatro tipos de procesos, descritos de mayor a menor magnitud como: 1) subsidencia causada por la consolidación del sistema acuífero debido al descenso de los niveles de agua subterránea por la sobreexplotación sostenida; 2) subsidencia por la hidro- consolidación de los depósitos de humedad deficiente presentes sobre el nivel freático; 3) subsidencia relacionada con la extracción de fluidos de los campos de petróleo y gas, y 4) subsidencia originada por movimientos neotectónicos de la corteza terrestre. La consolidación del sistema acuífero subterráneo existente en el Valle y la hidro-consolidación han disminuido significativamente la superficie del terreno desde la década de 1920, siendo estos dos aspectos las principales causas de la subsidencia. (Galloway et al., 2001).

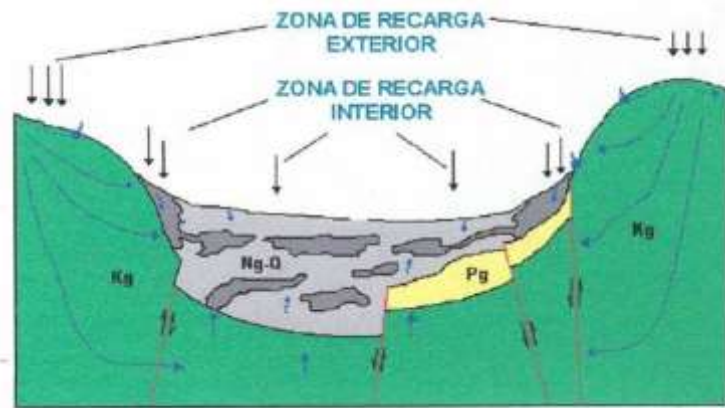
Figura 11. Esquema de la cuenca artesiana de la Sabana de Bogotá (INGEOMINAS, 2002).

Se plantea el sistema hidrodinámico de la cuenca artesiana, con dos principales zonas de recarga (interior y exterior), zonas de almacenamiento (flujo artesiano) y de descarga de aguas subterráneas; ver detalles en la Figura 11.

Los dos sistemas de flujo (ascendentes y descendentes) que se generan dentro de la cuenca artesiana y una particular estructura de la misma, permiten la interconexión entre los principales complejos acuíferos.

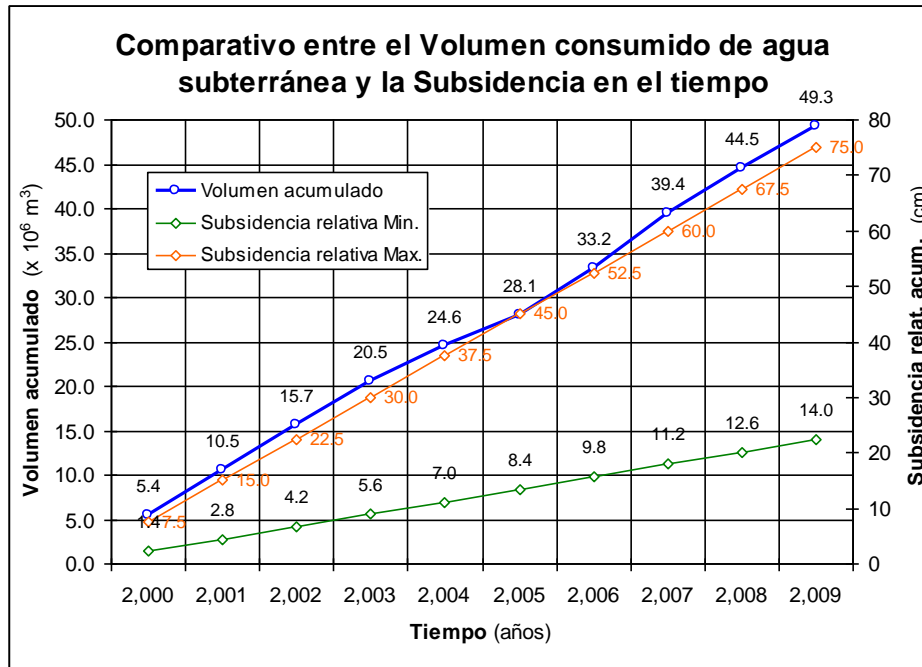
Figura 16. Comparativo entre el volumen acumulado de extracción de agua subterránea y la subsidencia relativa acumulada en el tiempo.

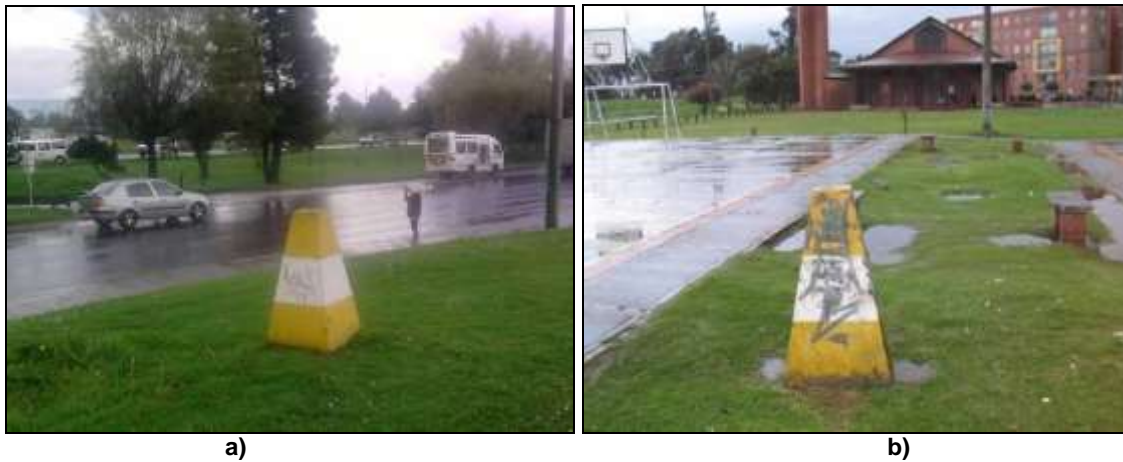
- **Estación IGAC No. 1:** En la zona de estudio se presentan deformaciones en el adoquín dispuesto en el área aledaña al puente construido sobre el canal en concreto (costado suroriental del mojón). No se presenta afectación de las vías, no hay inclinación de los árboles (ver Fotografía 1a). Las redes de conducción eléctrica están ligeramente inclinadas debido al peso y la tensión de los cables. El canal de conducción de aguas lluvias no presenta afectación.
- **Estación IGAC No. 3:** En la zona de estudio no se evidencian daños en las canchas y zonas peatonales contiguas al parque, ni asentamientos en las zonas verdes. Dichas zonas son irregulares. Algunos postes y árboles se encuentran ligeramente inclinados. En la Fotografía 1b) se aprecian características de esta estación.

Fotografía 1. a) Estación IGAC No. 1 Jardines de Paz; b) Estación IGAC No. 3 Suba Compartir.

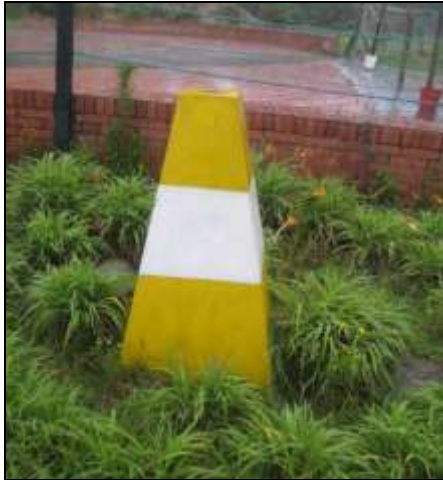
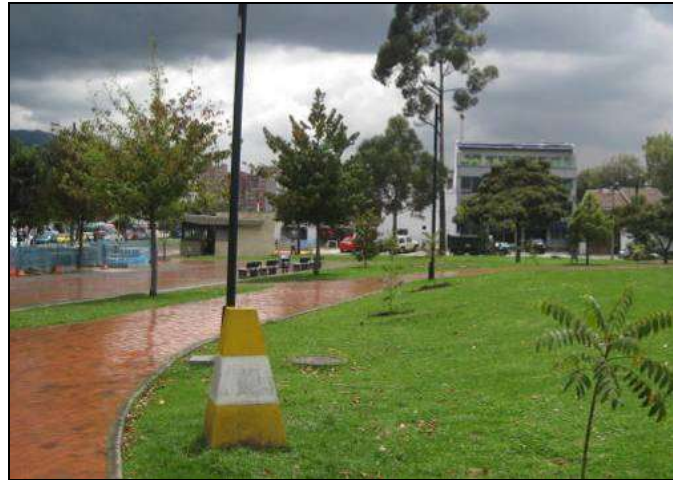
Fotografía 2. a) Estación No. 4 Parque Los Nevados; b) Estación No. 7 Av. 19 – CII. 137.

- **Estación IGAC No. 7:** Se observan labores de mantenimiento de las vías peatonales en el costado occidental de la Avenida 19. Se aprecian asentamientos en la carpeta asfáltica existente. En el parque adyacente no se pueden identificar fácilmente evidencias, ya que ha sido conformado por medio de rellenos. No hay afectación por la vegetación en zonas peatonales y vías vehiculares. Se presenta inclinación de algunos de los postes de conducción eléctrica (ver Fotografía 2b) y asentamientos diferenciales en algunas construcciones existentes en el costado occidental de la Avenida 19 con la Calle 137.

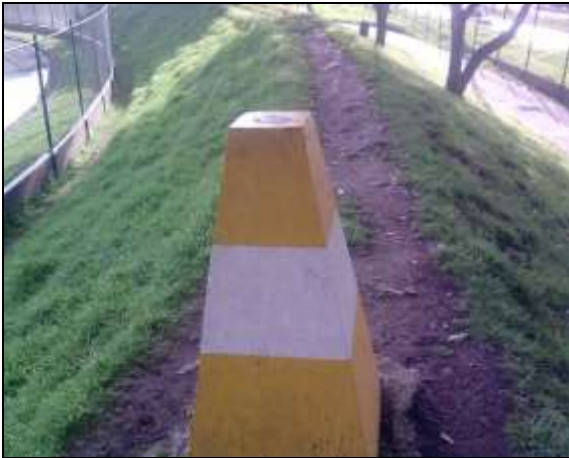
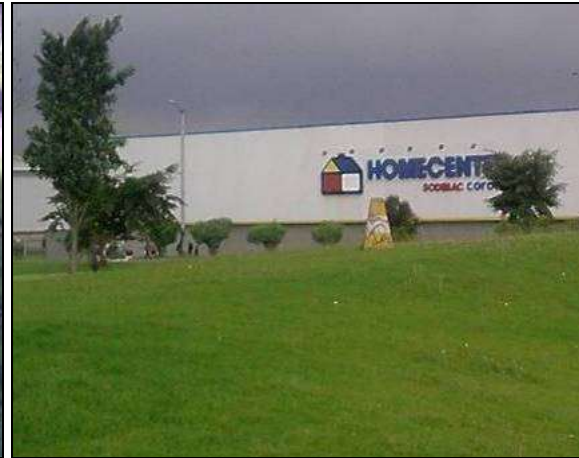
Fotografía 3. a) Estación No. 8 Parque Atahualpa; b) Estación No. 9 Av. Ciudad de Cali – CII. 26.

- **Estación IGAC No. 8:** En la zona de estudio se presenta un cabeceo en el cerramiento externo (ladrillo y malla eslabonada), postes relativamente inclinados e irregularidades en los accesos a las viviendas. No se aprecian deformaciones en las viviendas y las vías se encuentran en buen estado. El mojón materializado para esta estación se encuentra sobre un terraplén construido alrededor de la pista del Parque Atahualpa (sector Aeropuerto), el cual no ofrece la estabilidad suficiente para medir deformaciones generales del terreno y por tanto puede estar registrando movimientos locales del terraplén (ver la Fotografía 3a).

- **Estación IGAC No. 9:** En la zona de estudio se presentan daños tipo piel de cocodrilo en la estructura del pavimento, los cuales son debidos principalmente al paso del tráfico. La estructura del puente vehicular se encuentra en buen estado, verticalidad en árboles y postes, y el adoquín existente no presenta hundimientos apreciables (su superficie es irregular). El mojón de esta estación se ubicó en la parte alta de una 'planicie' conformada por la construcción del puente existente sobre la Calle 26 en la Avenida Ciudad de Cali (ver la Fotografía 3b), y esta cimentado sobre un relleno de condición estable. No es confiable para medir deformaciones generales del terreno, ya que el material de fundación del mojón es un relleno y por consiguiente, estaría registrando movimientos locales del relleno.

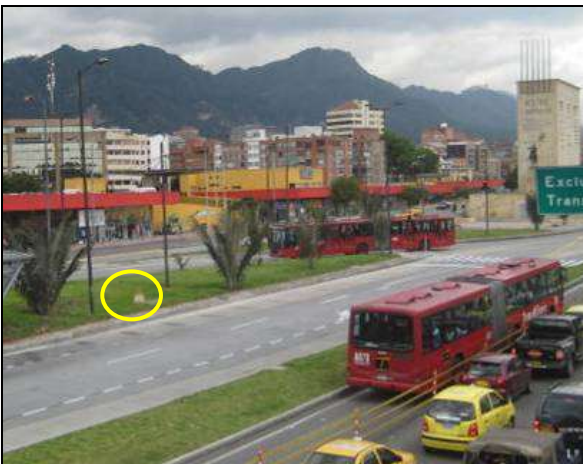
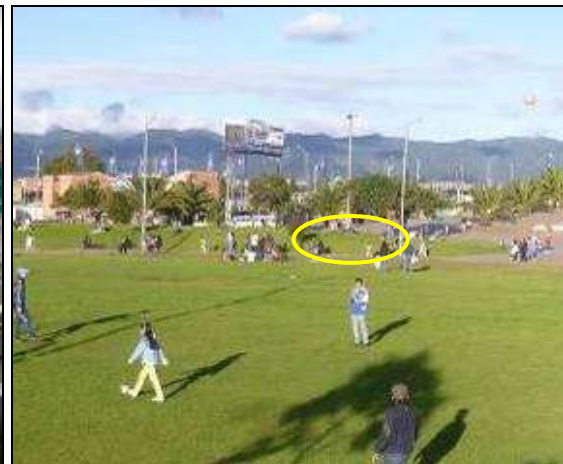
Fotografía 4. a) Estación No. 10 Los Héroes; b) Estación No. 11 Biblioteca El Tintal.

- **Estación IGAC No. 10:** Se observan inclinaciones en los edificios existentes en la zona noroccidental de la Autopista Norte. No se evidencian afectaciones por redes de servicios públicos. En el monumento de los Héroes se presenta una inclinación de la estructura hacia el costado sur; la pilastra se encuentra en la zona verde adyacente según lo presentado en la Fotografía 4a).
- **Estación IGAC No. 11:** En la zona de estudio se presenta un cabeceo en las urbanizaciones de interés social ubicadas en el costado sur-occidental de la Biblioteca El Tintal. Se aprecian deformaciones en la estructura de las vías locales, las cuales son debidas principalmente al paso del tráfico; verticalidad en los postes y árboles. La estación (placa) se encuentra a nivel del terreno en una zona verde (ver la Fotografía 4b) adyacente a la biblioteca.

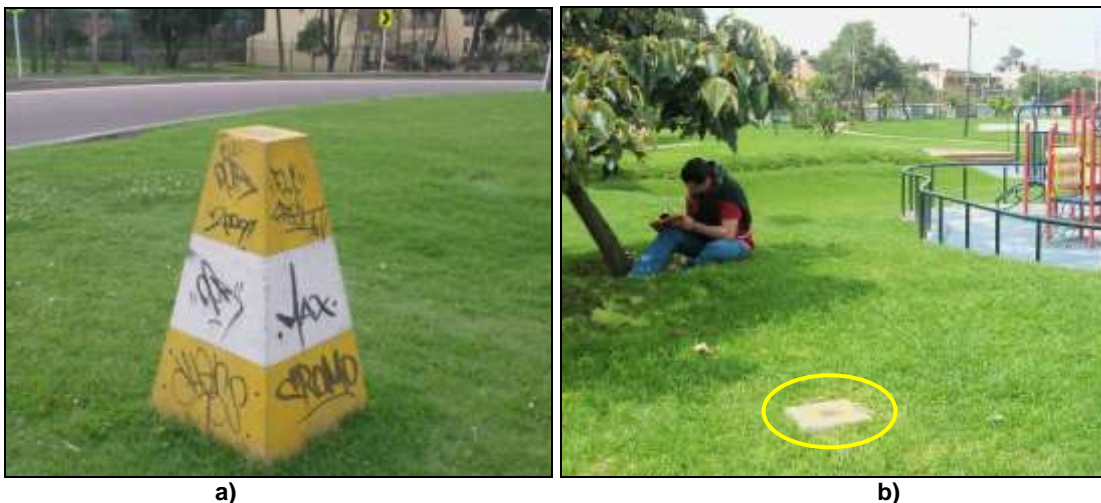
- **Estación IGAC No. 13:** En la zona de estudio se observan algunos daños en andenes peatonales en el costado norte del Parque El Jazmín producto de la vegetación, así como en la misma zona se presentan deformaciones por tránsito y vegetación. No se aprecian evidencias en canchas deportivas, cerramiento del parque, edificaciones y redes de servicios públicos. La placa de esta estación se localiza embebida en un terraplén conformado en suelo y con recubrimiento vegetal (ver Fotografía 5b), el cual se ubica hacia el costado occidental de la pista de patinaje del Parque El Jazmín, sector Puente Aranda. De acuerdo con la observación realizada en campo los datos de deformación registrados por dicha estación pueden corresponder a deformaciones locales del terraplén en mención.

Fotografía 5. a) Estación No. 12 Av. Las Américas - Av. Boyacá; b) Estación No. 13 El Jazmín.

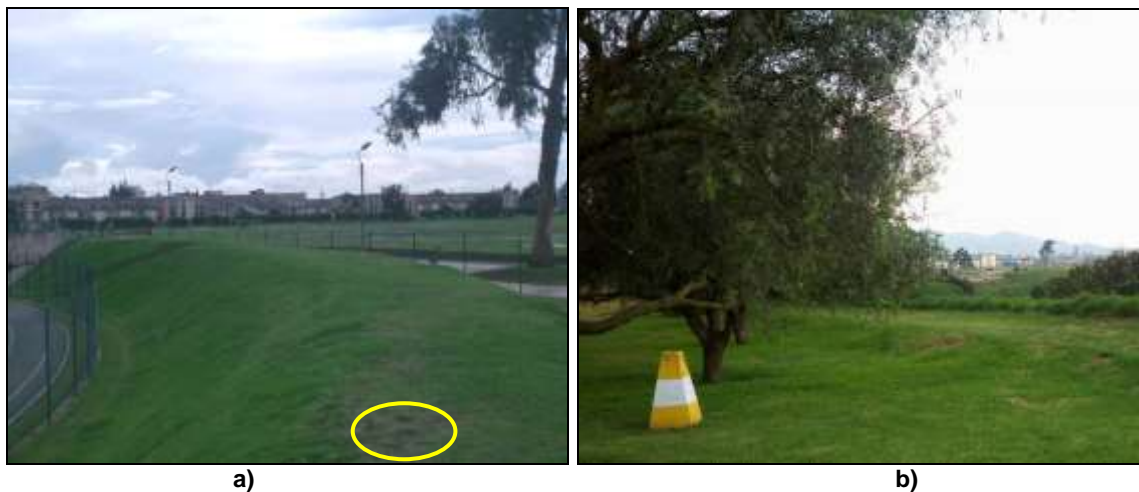
La pilastra de referencia se encuentra ubicada en el parque El Río San José de Maryland, en uno de los diques en tierra de la margen izquierda del río Tunjuelo (ver detalle de la Fotografía 6b), aparentemente en un relleno conformado durante la construcción del parque; el río no presenta recubrimiento en la zona y los bordes del mismo no se encuentran erosionados, por tal razón las lecturas de deformación registradas por esta estación pueden corresponder al movimiento local del terraplén en mención.

Fotografía 6. a) Estación No. 14 Parque Timiza; b) Estación No. 15 Parque Maryland (Bosa).

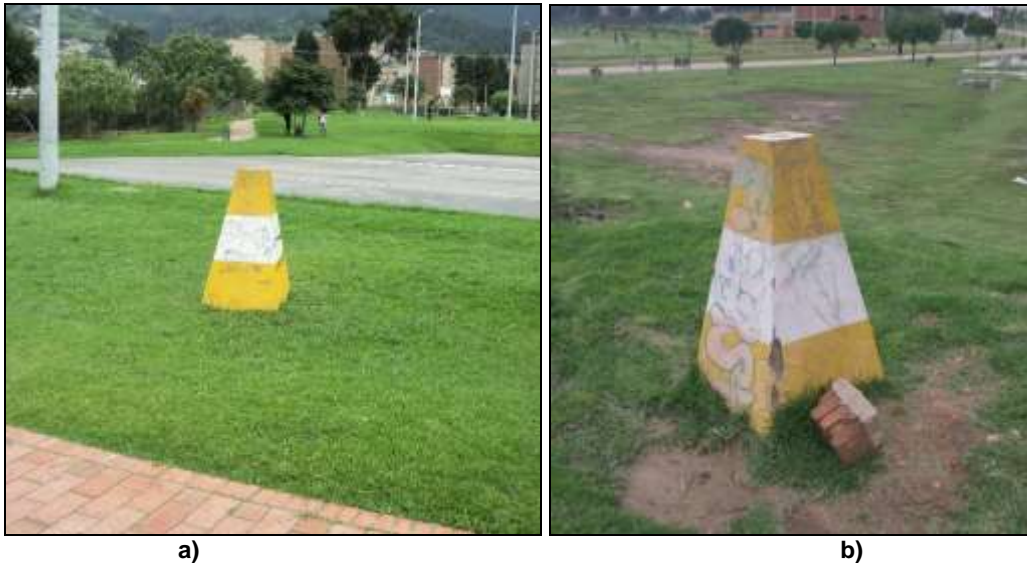
El mojón que se instaló como referencia está ubicado en la zona centro del parque El Tunal, sobre un terraplén armado en tierra que no presenta una compactación adecuada (Fotografía 7b) y en la zona aledaña se evidencia erosión y no hay suficiente cobertura vegetal, por tal razón la zona no ofrece estabilidad para la medición de deformaciones del terreno y es muy probable que se estén registrando los movimientos locales del terraplén.

Fotografía 7. a) Estación No. 16 Parque San Cristóbal; b) Estación No. 17 Parque El Tunal.

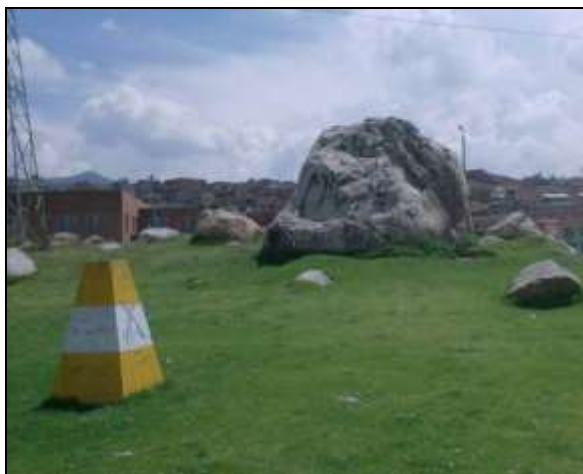
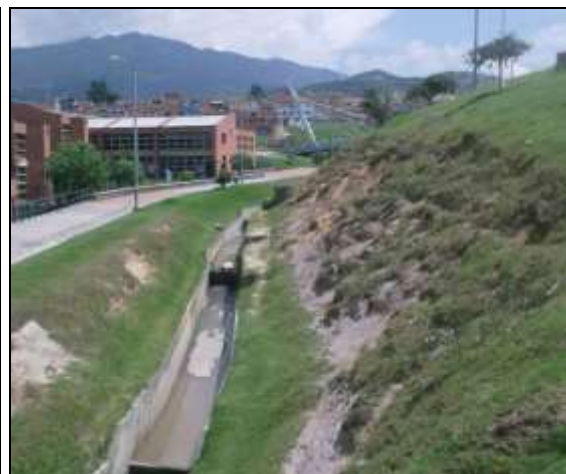
Fotografía 9. Detalles del sitio devaluado de la Estación IGAC No. 20: Parque barrio Chuniza.

En la Estación No. 20 el mojón se encuentra aparentemente en suelo natural, en la parte superior de una 'planicie' (ver la siguiente Fotografía) en donde se aprecian afloramientos de areniscas y presencia de algunos bloques de roca.

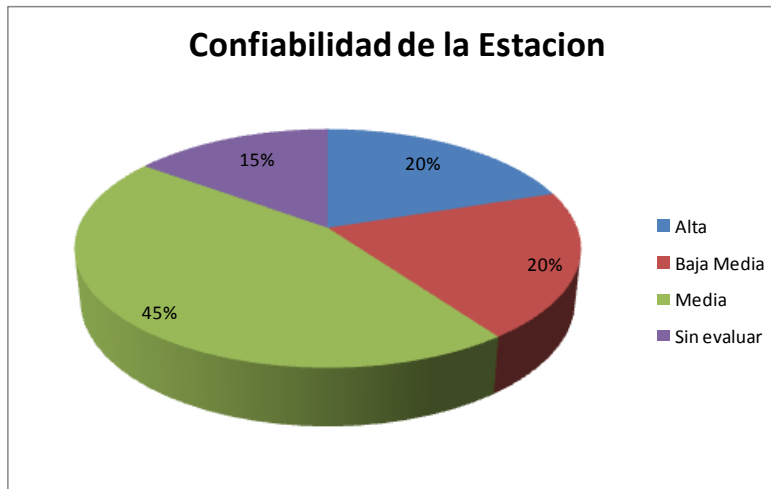
Figura 18. Clasificación de la confiabilidad por categorías de las estaciones de medición de la red geodésica de Bogotá (IGAC).

Para las estaciones de medición de la Red Geodésica de Bogotá se presenta la siguiente clasificación de confiabilidad relativa, con base en los criterios de evaluación definidos y tal como se resumen en la categorización mostrada en la Tabla 11 y en la Figura 18.

Al observar la Figura 18 se puede apreciar que el 23% (en total 5) de estas estaciones se encuentra en confiabilidad relativa baja y baja a media, lo cual quiere decir que las mediciones tomadas pueden tener ciertos márgenes de error que no necesariamente implican que sus datos sean erróneos sino que pueden tener cierta afectación por aspectos externos, especialmente cuando las tasas de deformación son muy bajas. Estas

lecturas pueden verse afectadas por estar ubicadas en áreas susceptibles a presentar movimientos locales no asociados estrictamente con el fenómeno de subsidencia, tales como terraplenes, rellenos, diques de protección, estructuras sometidas a vibración, entre otras.

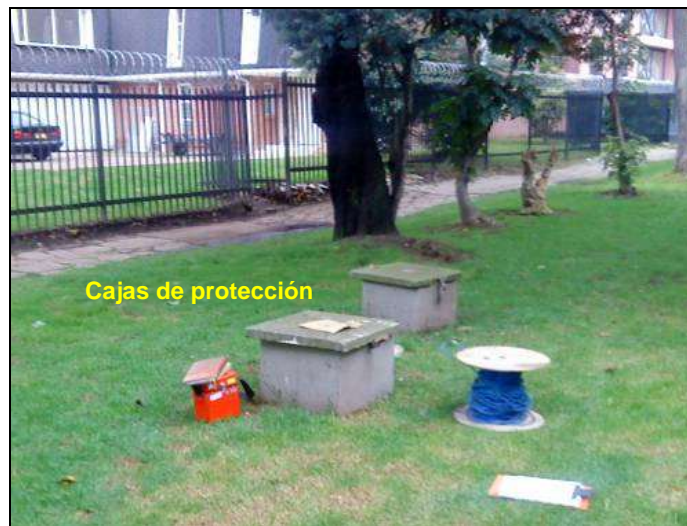
Fotografía 10. Detalle de ubicación y estado de piezómetros – Calle 127Bis – Cra. 20.

- Piezómetro tipo Casagrande: Profundidad 7 metros
- Piezómetro tipo Casagrande: Profundidad 72 metros
- Piezómetro de Cuerda Vibrante: Profundidad 29.5 metros

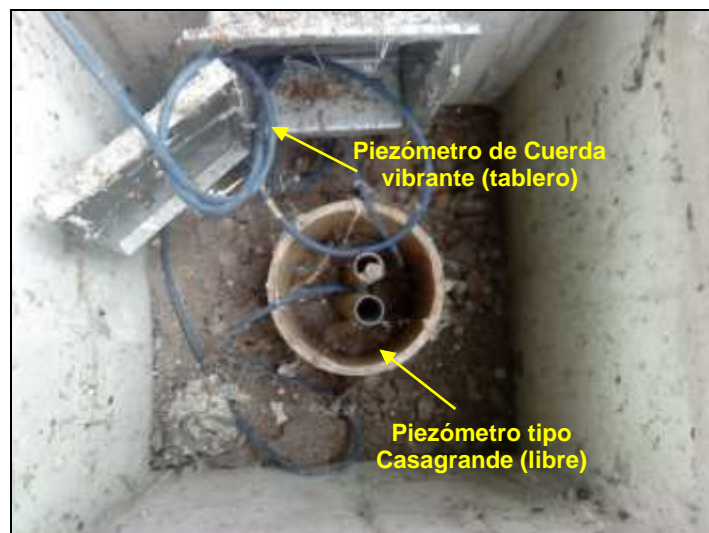
Fotografía 11. Distribución de los piezómetros instalados – Calle 127Bis – Cra. 20.

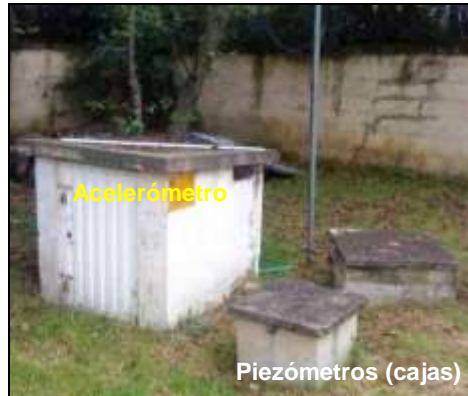
Fotografía 13. Detalle de ubicación y estado de piezómetros – Universidad Agraria.

- Piezómetro tipo Casagrande: Profundidad 83 metros
- Piezómetro de Cuerda Vibrante: Profundidad 29 metros
- Piezómetro de Cuerda Vibrante: Profundidad 125 metros

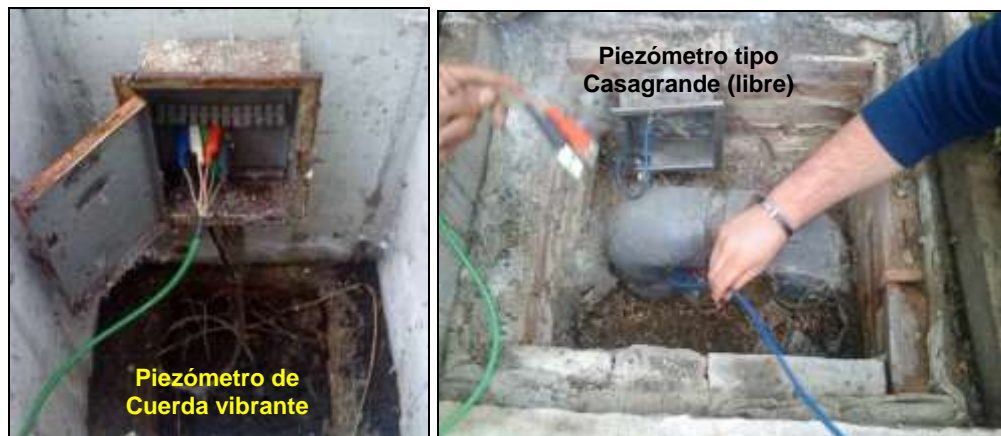
Fotografía 14. Verificación del estado de los piezómetros – Universidad Agraria.

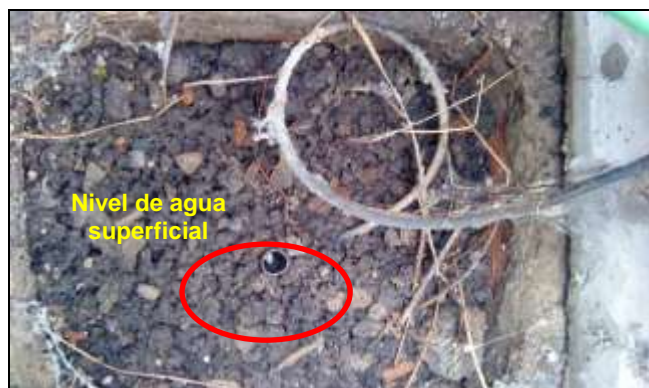
Fotografía 15. Detalle de piezómetro libre posiblemente dañado – Universidad Agraria.

De acuerdo con la información suministrada, uno de los piezómetros tipo Casagrande instalado a 15 m de profundidad se encuentra dañado, por lo que se evidencia el nivel de agua en superficie casi a tope (ver detalle en la Fotografía 15), aunque en el registro histórico de lecturas el nivel de agua se presenta superficial; igualmente dos piezómetros tipo Casagrande externos están taponados. Por lo anterior, solamente se encuentran en funcionamiento tres equipos de instrumentación geotécnica, distribuidos así:

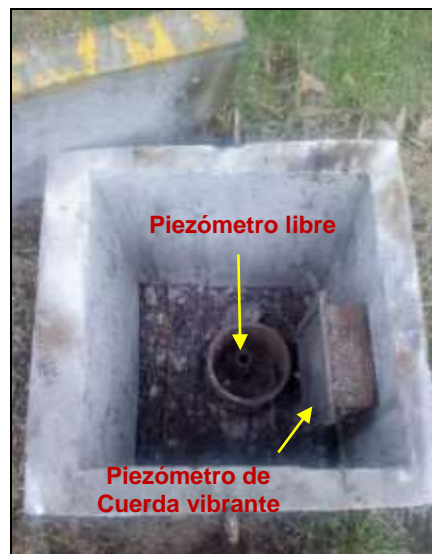
Fotografía 16. Distribución de los piezómetros – Aeropuerto El Dorado CNA.

- Piezómetro tipo Casagrande: Profundidad 7 metros.
- Piezómetro tipo Casagrande: Profundidad 116 metros
- Piezómetro de Cuerda vibrante: Profundidad 30 metros
- Piezómetro de Cuerda vibrante: Profundidad 240 metros

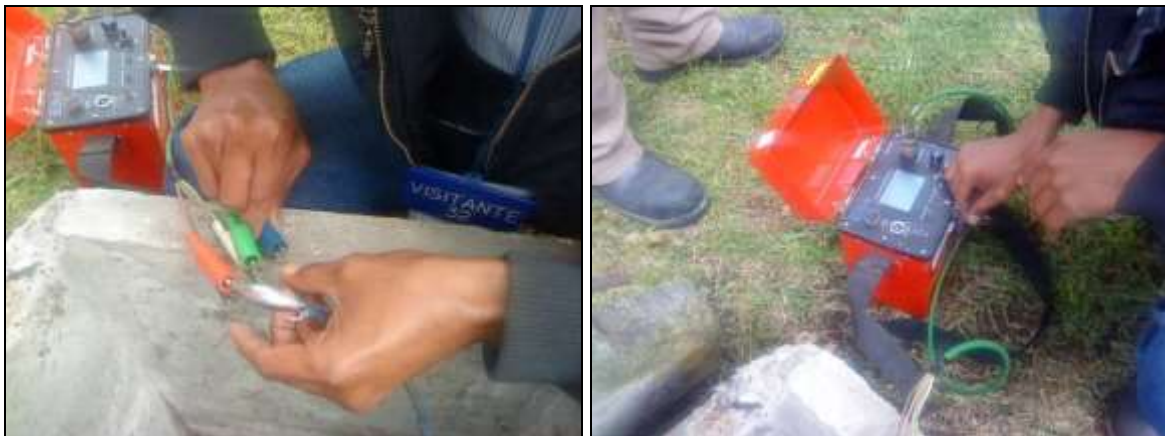
Fotografía 17. Verificación del estado de piezómetros de Cuerda vibrante – CNA.

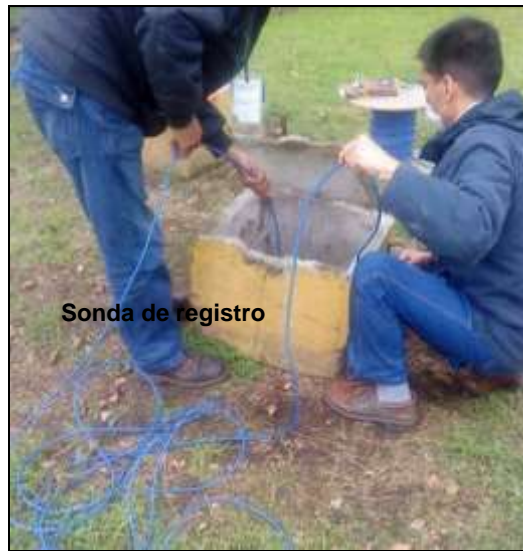
Fotografía 18. Verificación del estado del piezómetro tipo Casagrande – CNA.

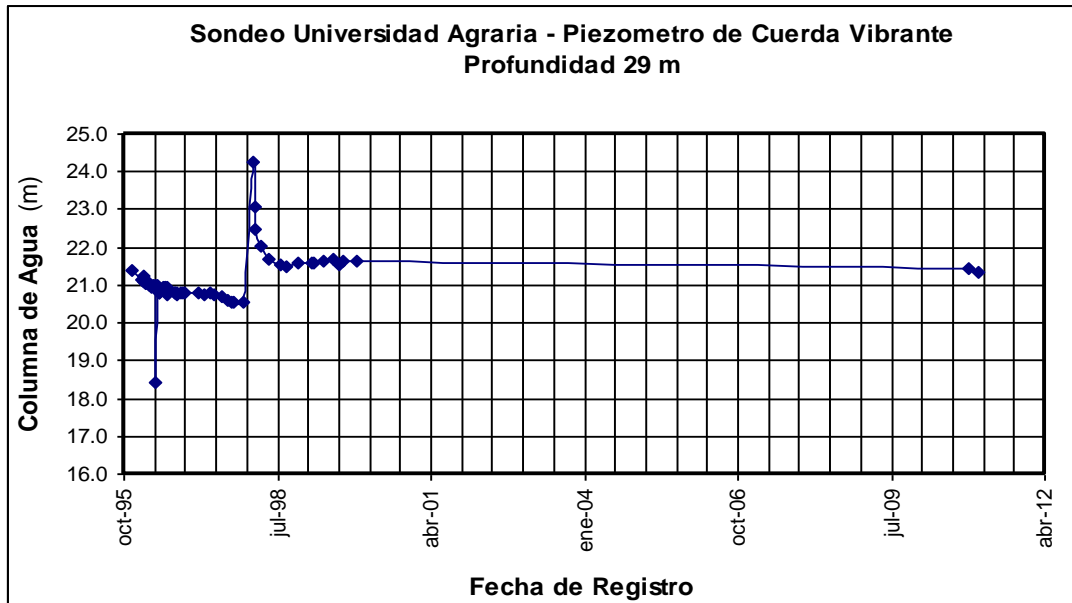
Figura 25. Lecturas Universidad Agraria – Piezómetro tipo Cuerda vibrante a -29 m.

Las lecturas del PzCV a 29 m presentan una columna de agua relativamente homogénea variando para dos periodos entre los 20.90 m y 21.60 m en promedio, con dos saltos o "picos" reportados en mayo de 1996 y en febrero de 1998.

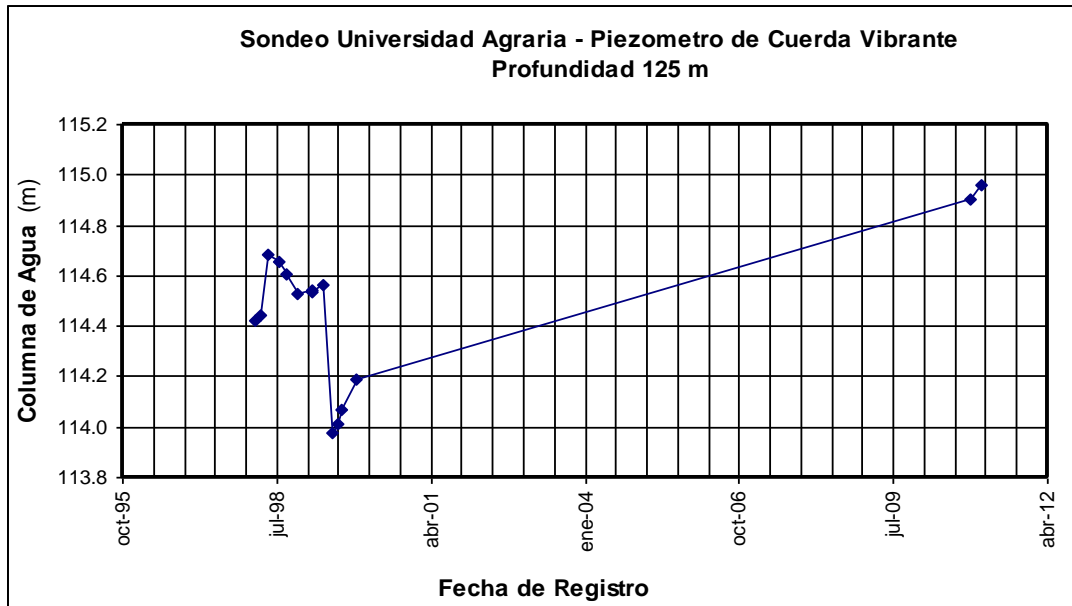
Figura 27. Lecturas Universidad Agraria – Piezómetro tipo Cuerda vibrante a -125 m.

La columna de agua obtenida de las lecturas del PzCV a 125 m indican una variación entre casi los 114.0 m y los 115.0 m en todo el período de lectura, con un valor inicial de 114.42 m en marzo de 1998, una tendencia posterior al aumento hasta los 114.55 m en promedio, un salto o caída hasta casi loa 114.0 m en julio de 1999 y un consecuente incremento hasta aproximadamente 115.0 m a inicios del 2011, correspondiente a un nivel de agua de casi -10.0 m.

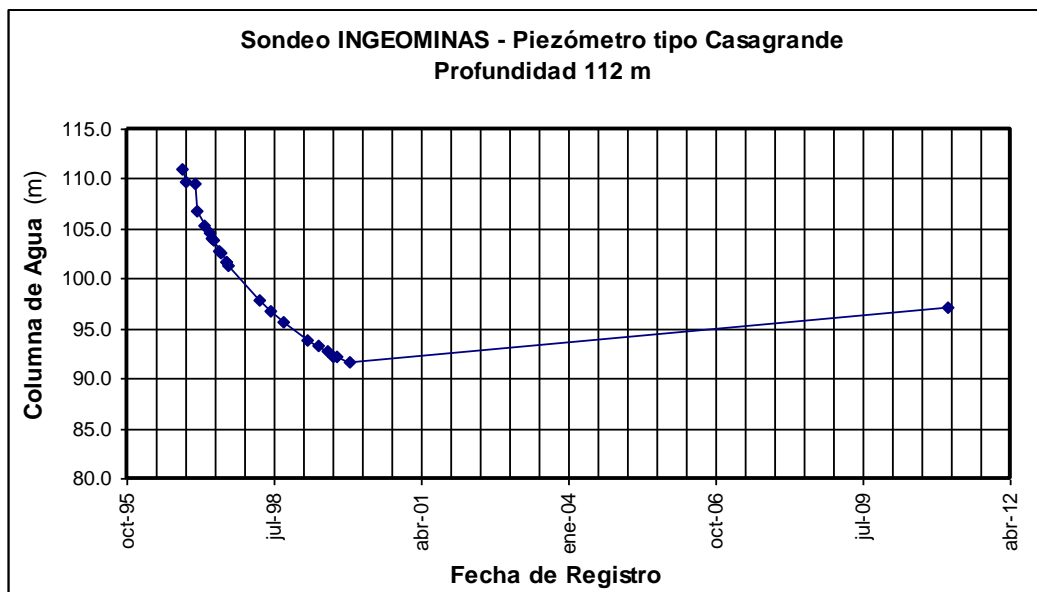
Figura 35. Lecturas INGEOMINAS – Piezómetro tipo Casagrande a -112 m.

Del PzC a 112 m se aprecia un comportamiento descendente gradual pero significativo del nivel de agua, desde casi -1.0 m a -20.40 m, entre noviembre de 1996 y diciembre de 1999, con un descenso aproximado de la columna de agua de 19.40 m en 37 meses o casi 3 años de monitoreo, sin embargo esta tendencia se invierte y se produce un aumento de 14.90 m entre 1999 y 2011. Esta "pérdida" de carga es importante resaltarla puesto que es la de mayor magnitud registrada en los equipos de instrumentación evaluados, pero se deben continuar las lecturas para saber si la recarga observada se tiende a mantener en el tiempo.

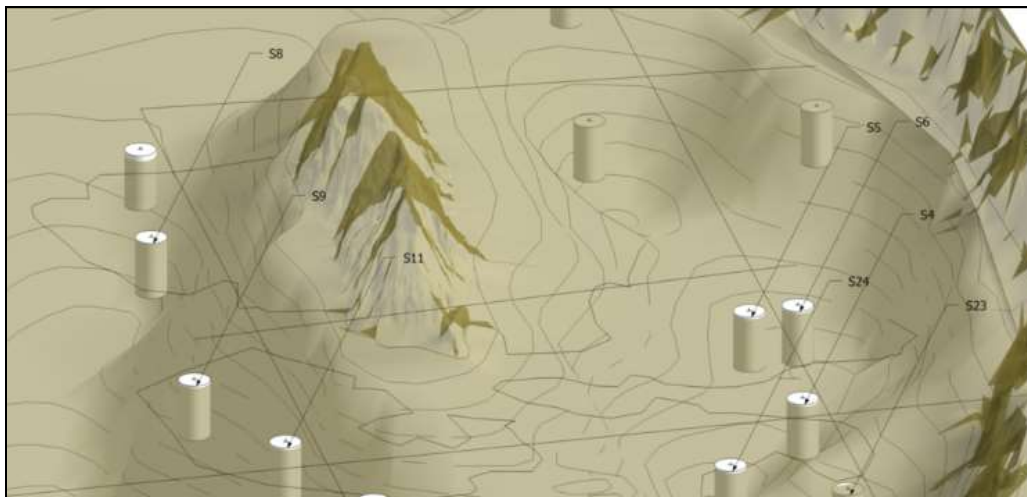
Figura 51. Vista 3D hacia el norte de la ciudad de las superficies del terreno y la roca.

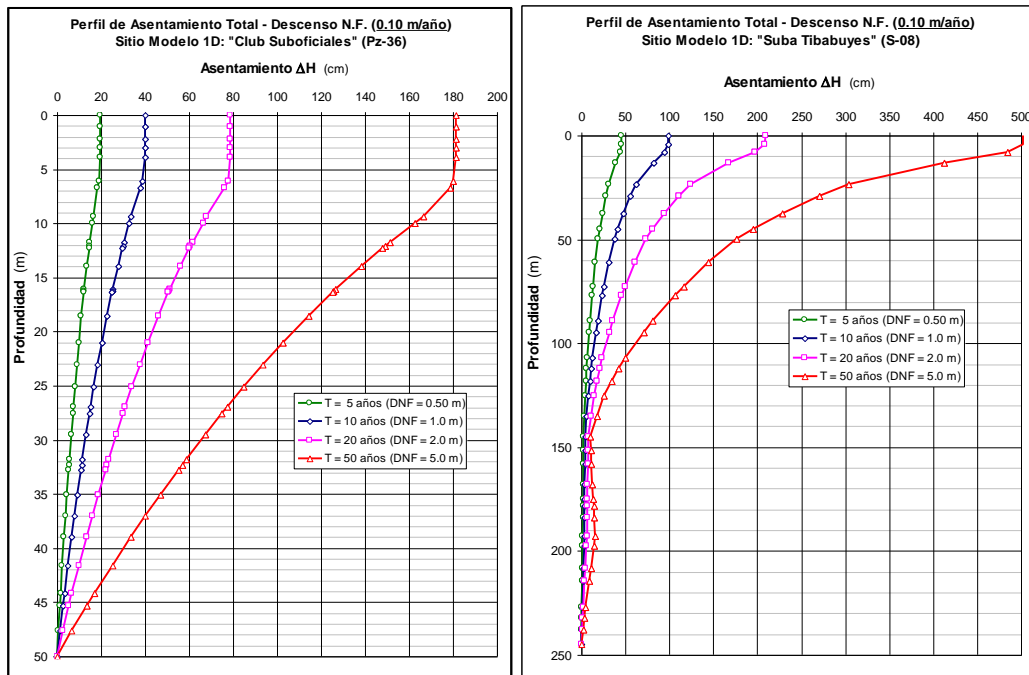
Figura 59. Perfil de asentamiento con la profundidad Sondeos 03 y 08 – Análisis 1D.

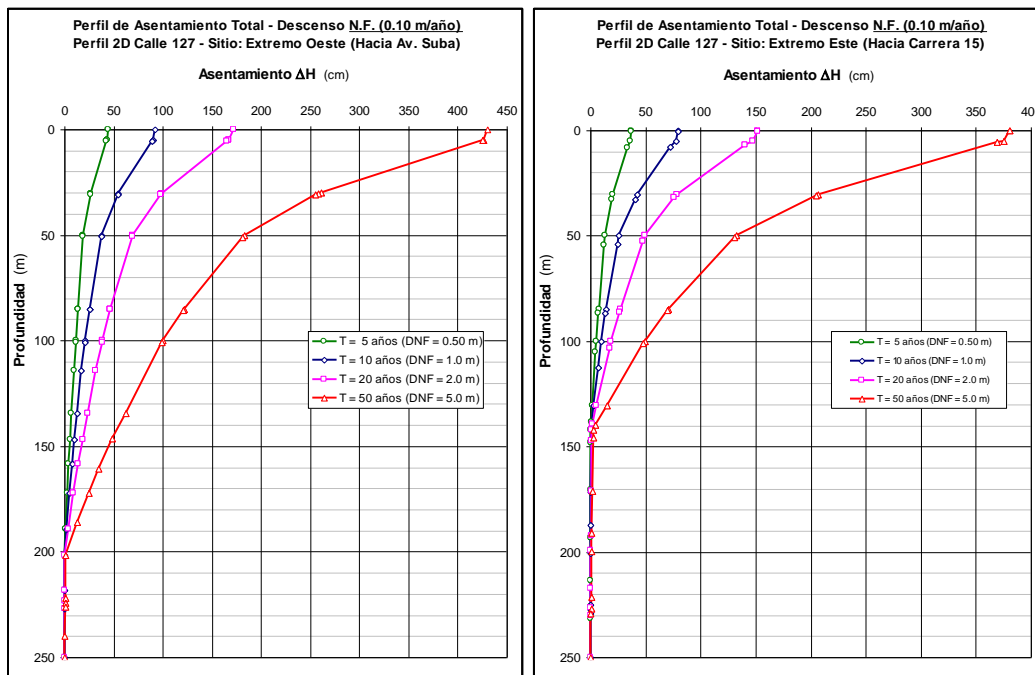
Figura 61. Perfil de asentamiento con la profundidad Perfil Calle 127 – Análisis 2D.

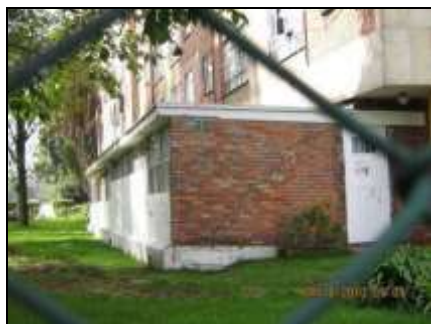
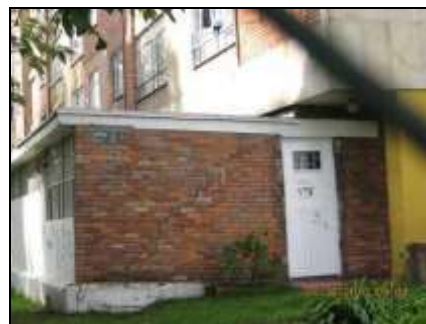
Ubicación	Por Carrera 37 (Av. Esperanza) con Calle 24
Tipo de Construcciones	Edificios entre 3 y 8 pisos
Vegetación	Árboles de altura aproximada de 10 y 12 m
Observaciones	Se encuentra el edificio “Centro Urbano Antonio Nariño” al costado oriental y al occidental construcciones entre 2 y 3 pisos, además, se localiza en esta zona el edificio de la empresa de acueducto y alcantarillado (EAAB) y el Centro Internacional de Negocios y Exposiciones – CORFERIAS
Evidencias	Se presentan agrietamientos en una de las construcciones y asentamientos diferenciales en algunos de los edificios del Centro Urbano Antonio Nariño (ver Fotografías 5 y 6).

Edificio Centro Urbano Antonio Nariño sobre Carrera 37

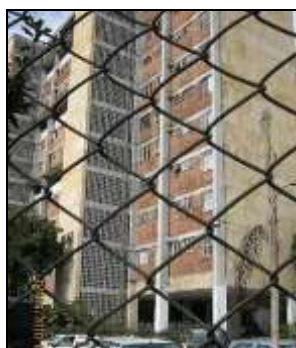
Fotografía 7

Ubicación	Por Avenida calle 25 con Carrera 37 (Av. Esperanza)
Tipo de Construcciones	Edificios entre 3 y 8 pisos
Vegetación	Árboles de altura aproximada de 10 y 12 m
Observaciones	Se encuentra el edificio "Centro Urbano Antonio Nariño" al costado sur y al costado norte construcciones entre 3 y 4 pisos.
Evidencias	Se presentan asentamientos diferenciales en los edificios del "Centro Urbano Antonio Nariño ubicados" y cabeceo hacia el costado occidental (Fotografías 7 y 8), además de agrietamientos en la estación eléctrica del mismo (Fotografías 9 y 10).

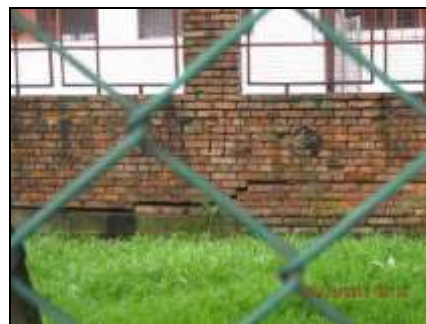
Fotografía 9

Estación eléctrica Edificio Centro Urbano Antonio Nariño sobre Calle 25

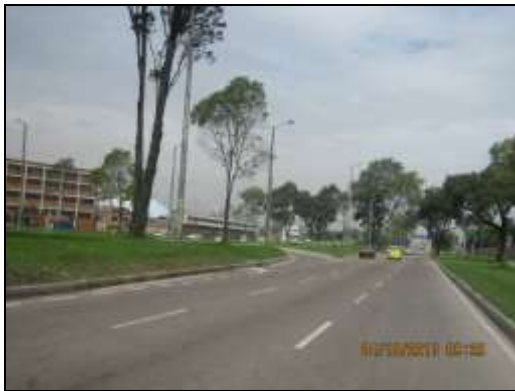
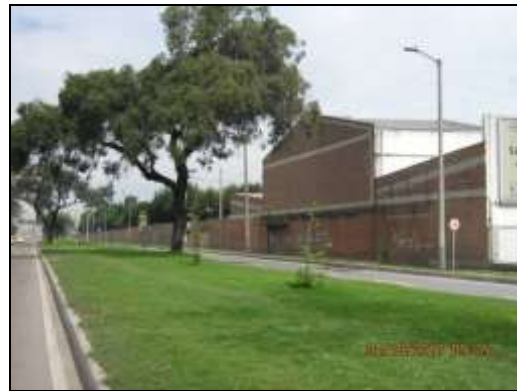
Ubicación	Por Avenida de Las Américas (Calle 20) entre Carrera 36 y 50
Tipo de Construcciones	Edificaciones entre 2 y 3 pisos, zona comercial y residencial
Vegetación	Presencia de árboles sobre las vía con alturas entre 10 y 12 m aproximadamente
Evidencias	El pavimento de la zona es flexible, no se evidencian daños en las vías por efecto de árboles o por asentamientos.

Avenida Las Américas , presencia de árboles en las vías

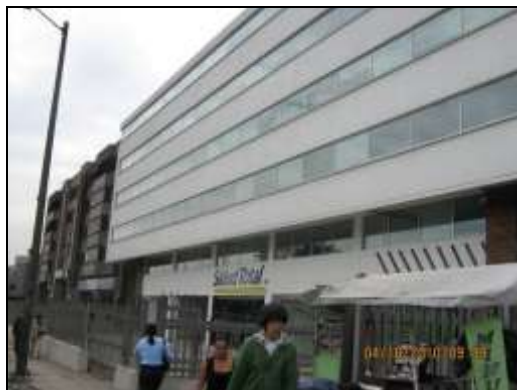
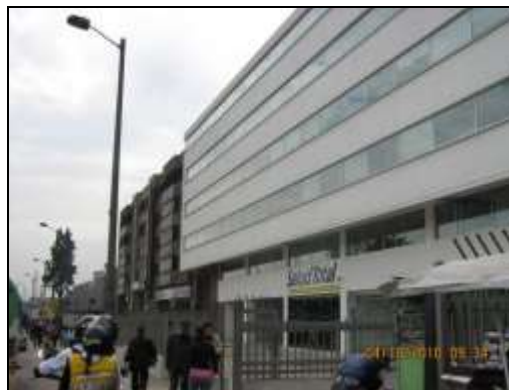
Ubicación	Por Avenida Carrera 68 entre Calle 13 y Calle 26
Tipo de Construcciones	Edificaciones entre 2 y 5 pisos de altura, con predominio en esta zona de las actividades comerciales. Entre la Avenida La Esperanza y la Calle 26 (Av. El Dorado) presencia de edificios de aproximadamente 10 pisos.
Vegetación	Presencia de árboles en vías con una altura entre 4 y 6 metros
Evidencias	El pavimento de la zona es flexible, no se evidencian daños en las vías por efecto de árboles o por asentamientos. Se presenta cabeceo hacia el costado oriental en el edificio ubicado en la Av. 68 No. 14-80.

Edificio que presenta cabeceo hacia el costado oriental

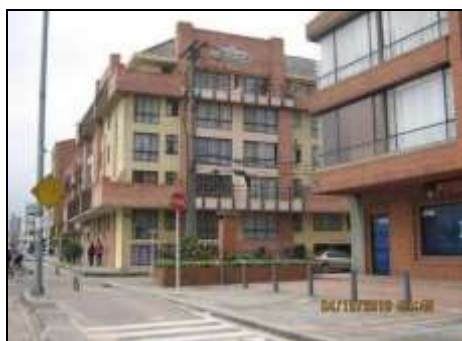
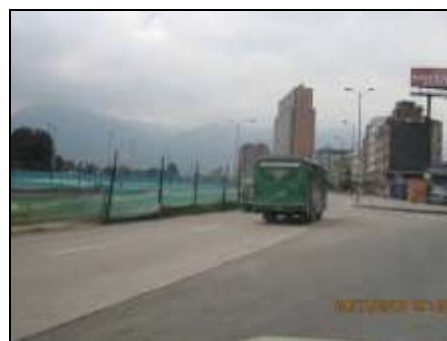
Ubicación	Por Calle 26 desde Carrera 45 hasta Carrera 43
Tipo de Construcciones	Edificaciones entre 3 y 8 pisos, es una zona residencial
Vegetación	Presencia de árboles en vías con una altura entre 4 y 6 metros
Evidencias	El pavimento de la zona es flexible, no se evidencian daños en las vías por efecto de árboles o asentamientos. Existen obras de construcción para la adecuación del sistema Transmilenio.

Tipo de construcciones y obras de adecuación sistema Transmilenio

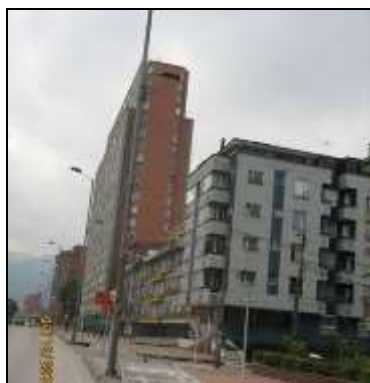
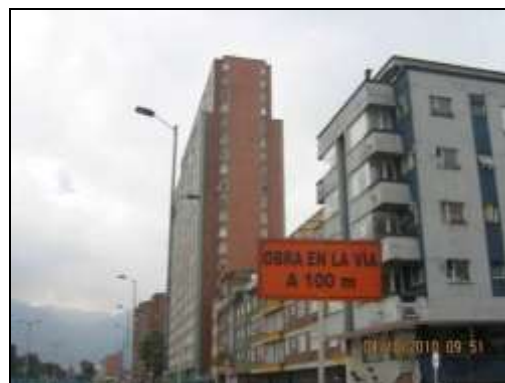
Ubicación	Por Calle 26 desde Carrera 43 hasta Carrera 30
Tipo de Construcciones	Edificios entre 5 y 20 pisos, zona de actividad residencial
Vegetación	Presencia de árboles en vías con una altura entre 4 y 6 metros
Evidencias	El pavimento de la zona es flexible, no se evidencian daños en las vías por efecto de árboles o asentamientos. Existen obras de construcción para la adecuación del sistema Transmilenio. Se observan edificios antiguos y construcciones recientes, en algunos casos se presentan asentamientos diferenciales.

Edificio donde se evidencian asentamientos diferenciales

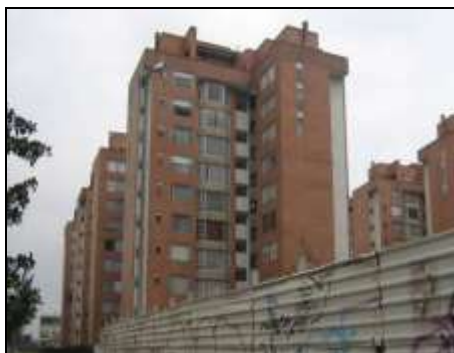
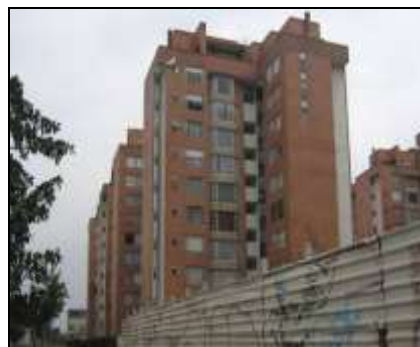
Ubicación	Por Avenida La Esperanza entre Carrera 50 y Avenida Carrera 68
Tipo de Construcciones	Edificaciones de aproximadamente 10 pisos de altura, es una zona residencial. Se encuentran en esta zona la sede de La Fiscalía General de la Nación y la Gobernación de Cundinamarca Finalizando el recorrido sobre la Avenida de La esperanza con Carrera 68 se encuentra el Edificio de la Clínica Colombia de Colsanitas.
Vegetación	Presencia de árboles en vías y pequeñas zonas despobladas entre 4 y 6 metros de altura
Evidencias	El pavimento de la zona es flexible, no se evidencian daños en las vías por efecto de árboles o por asentamientos En esta zona se observan algunos edificios antiguos, construcciones recientes y en proceso de construcción Se observan asentamientos diferenciales en el edificio ubicado en la Av. La Esperanza con Carrera 64 (Fotografía 27 y 28)

Edificio con presencia de asentamientos diferenciales

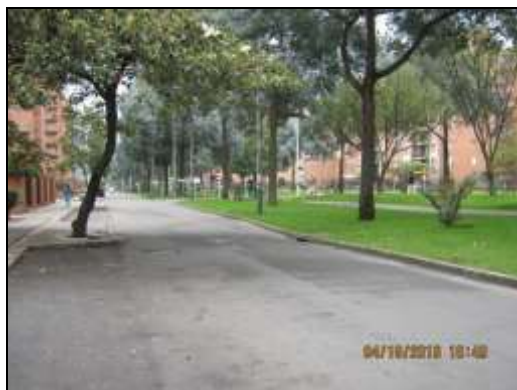
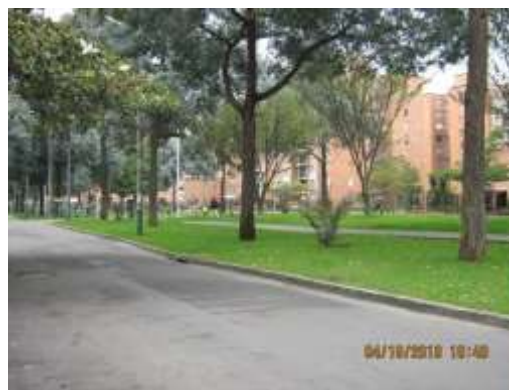
Ubicación	Calle 22B No. 59-81
Tipo de Construcciones	Zona residencial con edificios entre 10 y 12 pisos de altura
Vegetación	Presencia de árboles en vías entre 10 y 15 metros de altura
Evidencias	Se evidencia fisuras y hundimientos tanto en el pavimento flexible como en la ciclo ruta (fotografías 30 y 31) Se pueden apreciar asentamientos diferenciales en los edificios de la zona (fotografías 32 y 33)

Presencia de vegetación y evidencias presentadas en el pavimento y ciclo ruta

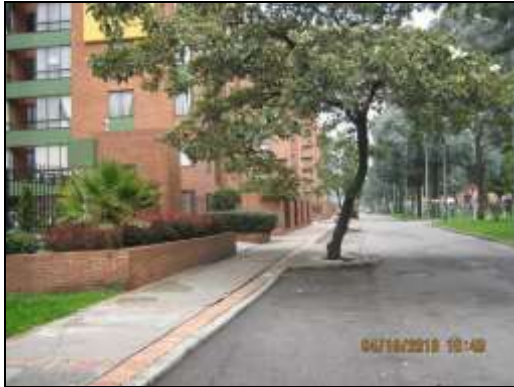
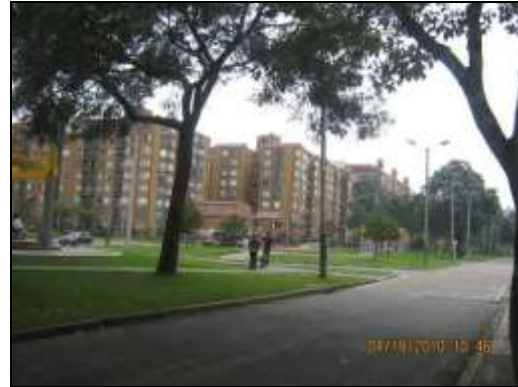
Edificaciones tipo de la zona
