Fondo de Prevención
ATENCIÓN DE EMERGENCIAS

SISTEMA DE ALERTA TEMPRANA DE INUNDACIONES DEL RÍO TUNJUELO – 2009

VOL. 1 INFORME FINAL

Julio 2009

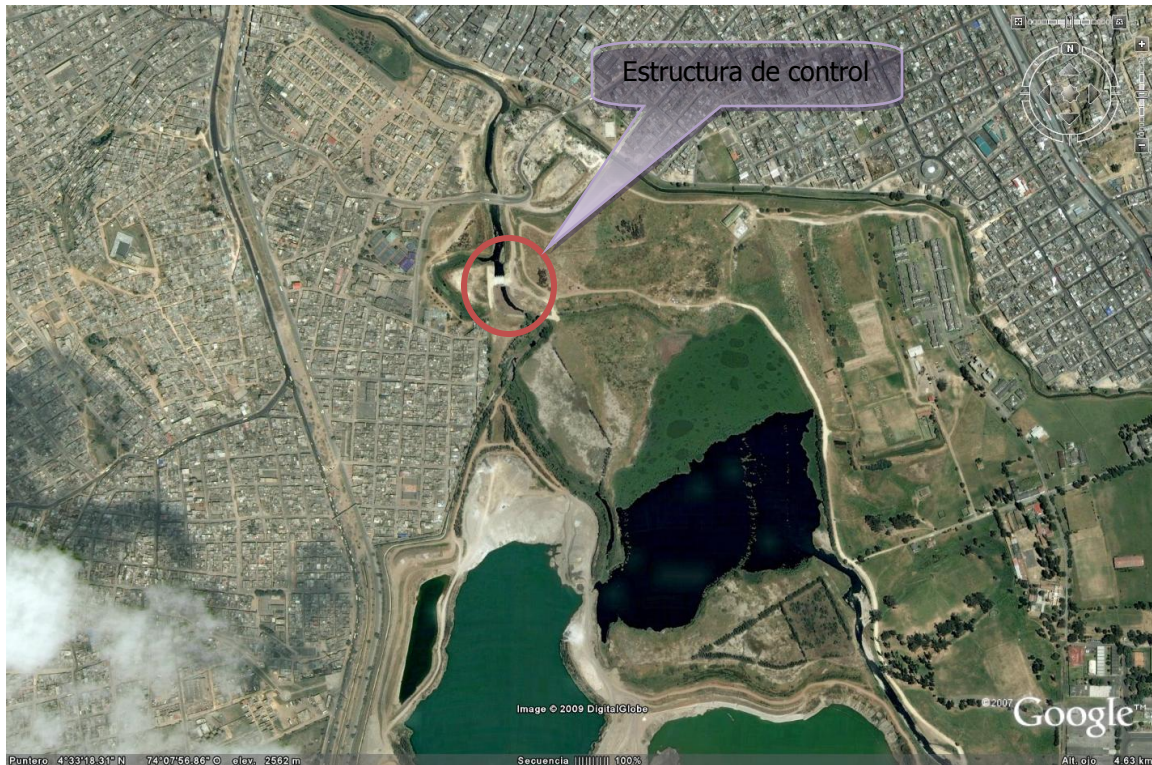
Ilustración 6. Localización de la estructura de control

Con el fin de utilizar más eficientemente el volumen disponible en las canteras Pozo Azul y Santamaría, se construyó una estructura de control en el meandro aguas arriba de Puente Meissen (Ver Ilustración 6 e Ilustración 7). La estructura de control entró en operación la tercera semana de abril de 2006 constituyendo un control de flujo que será explicado con detalle a continuación. Bajo las condiciones de diseño se esperaba que el sistema de esta zona permitiera controlar la crecien de periodo de retorno de 20 años sin rebose de la estructura. A continuación se resume la descripción de la estructura y sus especificaciones, tomadas del estudio llevado a cabo por HMV (EAAB, 2005):

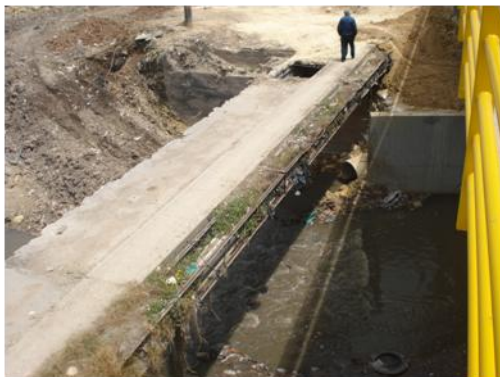
Foto 1. Puente Cra 16 b

- Puente Cra 16 con quebrada Chiguaza: Dentro del plan de acción a corto plazo para el río Tunjuelo se demolió el puente sobre la carrera 16 con quebrada Chiguaza, actualmente todavía existen partes del puente que no han sido demolidas (ver Foto 1)
- Puente Meissen: el puente localizado en la calle 60G sur denominado Puente Meissen fue demolido para construir un puente con un gálibo mayor inmediatamente aguas arriba y que adicionalmente reemplaza al puente sobre la quebrada Chiguaza a la altura de la carrera 16B. A la fecha de elaboración de este documento, existen remanentes de este puente sobre el cauce del río Tunjuelo (ver **Foto 2**).

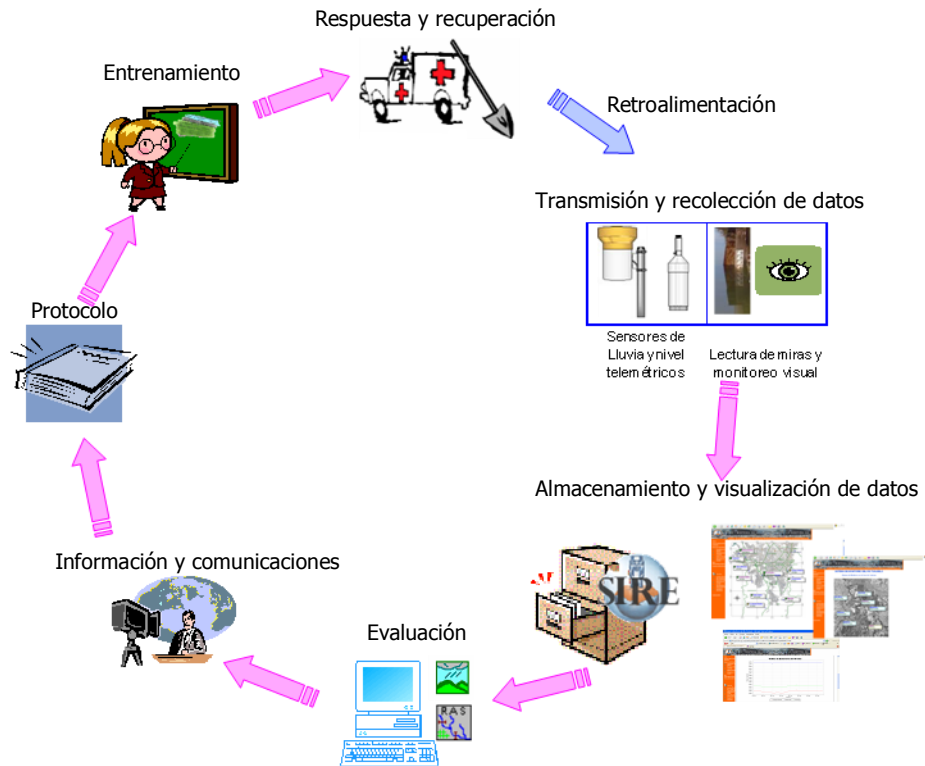
Ilustración 11. Componentes del sistema de alerta temprana de inundaciones

Un sistema de alerta temprana es un sistema integrado de equipos de transmisión y recolección de datos, modelos de pronóstico, procedimientos y planes de respuesta y recursos humanos. El funcionamiento en conjunto de estos elementos incrementa el tiempo de anticipación con el cual puede emitirse una alerta permitiendo que las autoridades y la comunidad puedan tomar acciones para reducir el daño y proteger sus vidas. Los sistemas de alerta se clasifican como medidas no estructurales de manejo de inundaciones. Los componentes de un sistema de alerta temprana de inundación se muestran en la Ilustración 11. En este documento se describen los componentes correspondientes a transmisión y recolección de datos; almacenamiento y visualización de datos; evaluación; información y comunicaciones; y protocolo y se dan algunas recomendaciones generales para la fase de entrenamiento y respuesta debido a que esta fase corresponde a un proceso posterior de implementación del sistema de alerta fuera del alcance de este documento. En lo que se refiere a respuesta y recuperación, este proceso corresponde a la atención de la emergencia y por lo tanto se encuentra también fuera del alcance de este documento.

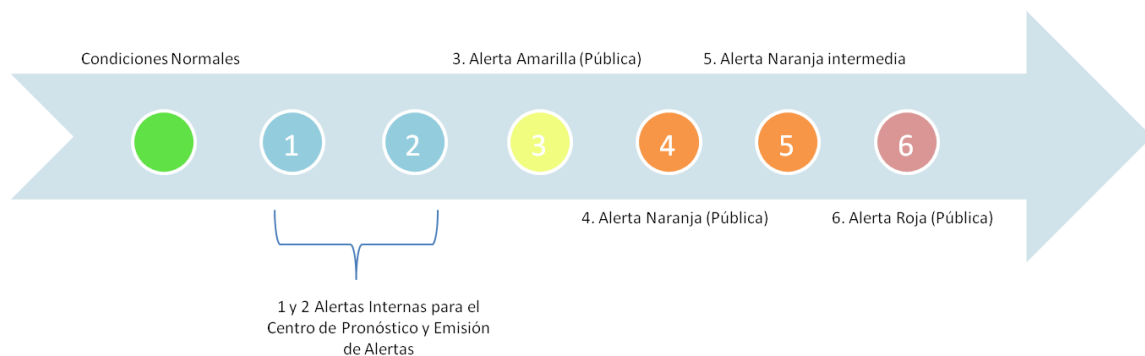
Tal como se muestra en la Ilustración 13, el sistema de alerta tiene 6 niveles, los dos primeros niveles son de activación interna del grupo de profesionales a cargo de la operación del sistema dentro del grupo de Estudios de la DPAE que constituyen el Centro de Pronóstico y Emisión de Alertas, el tercer nivel de alerta es el equivalente a la alerta amarilla que es proporcionada al público en general, el cuarto nivel de alerta es la alerta naranja que se comunica al público, el quinto nivel corresponde a una alerta intermedia entre la naranja y la roja la cual implica la recomendación de evacuación voluntaria y por último el sexto nivel que corresponde a la alerta roja para la comunidad que involucra la recomendación de evacuación.

Ilustración 13. Niveles de alerta del sistema de alerta del río Tunjuelo

El descenso de los niveles de alerta se realiza en sentido contrario una vez se registren los umbrales de alerta en sentido descendente. En una ejecución normal, con una creciente de la cuenca alta del río es de esperarse que se emitan las alertas ascendentemente sin obviar ninguna, pero puede darse el caso, especialmente cuando la creciente no tiene su origen en la cuenca alta, en el cual se inicie el sistema con un estado de alerta sin necesariamente haber pasado por los niveles inferiores.

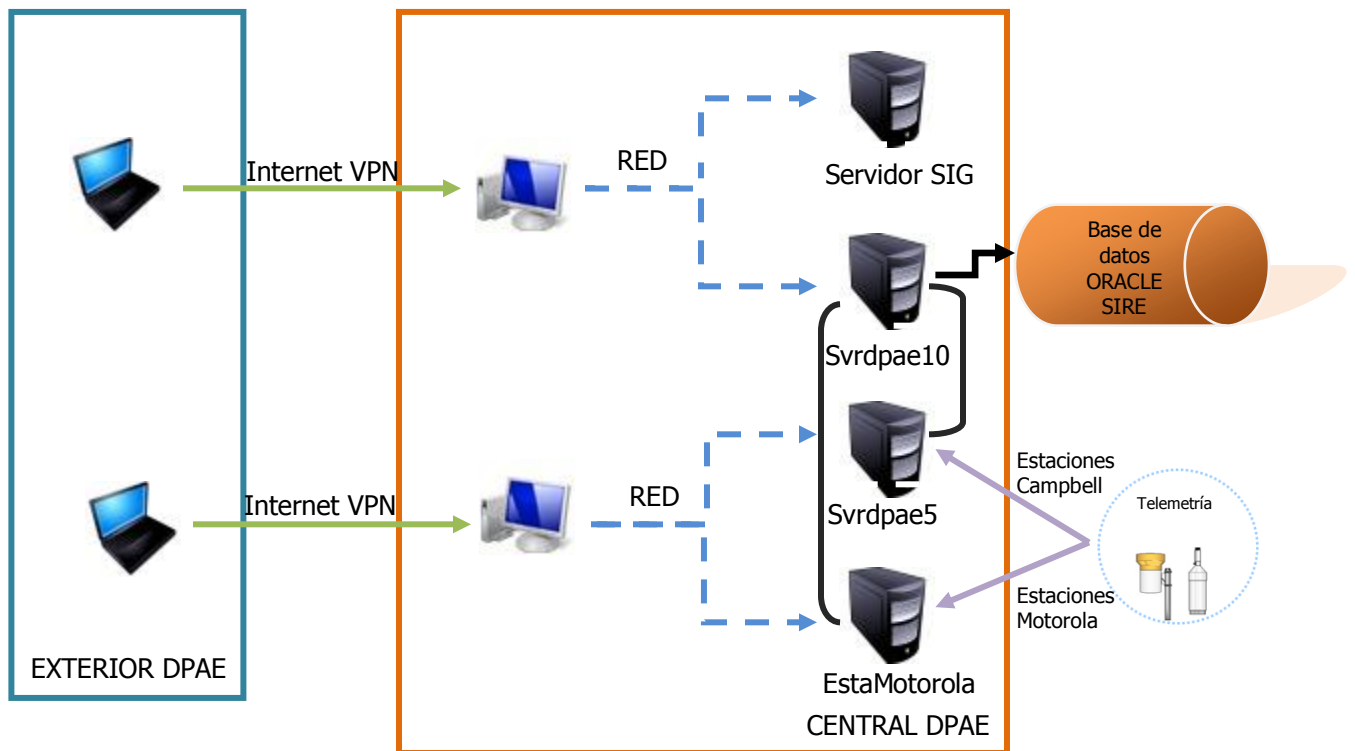
Ilustración 14. Sistema conformado por los equipos utilizados para la elaboración de pronósticos y emisión de alertas

Para garantizar la ejecución de los sistemas adecuadamente, debe garantizarse el suministro de **electricidad de manera ininterrumpida** (la Central de la DPAE cuenta con esta capacidad).

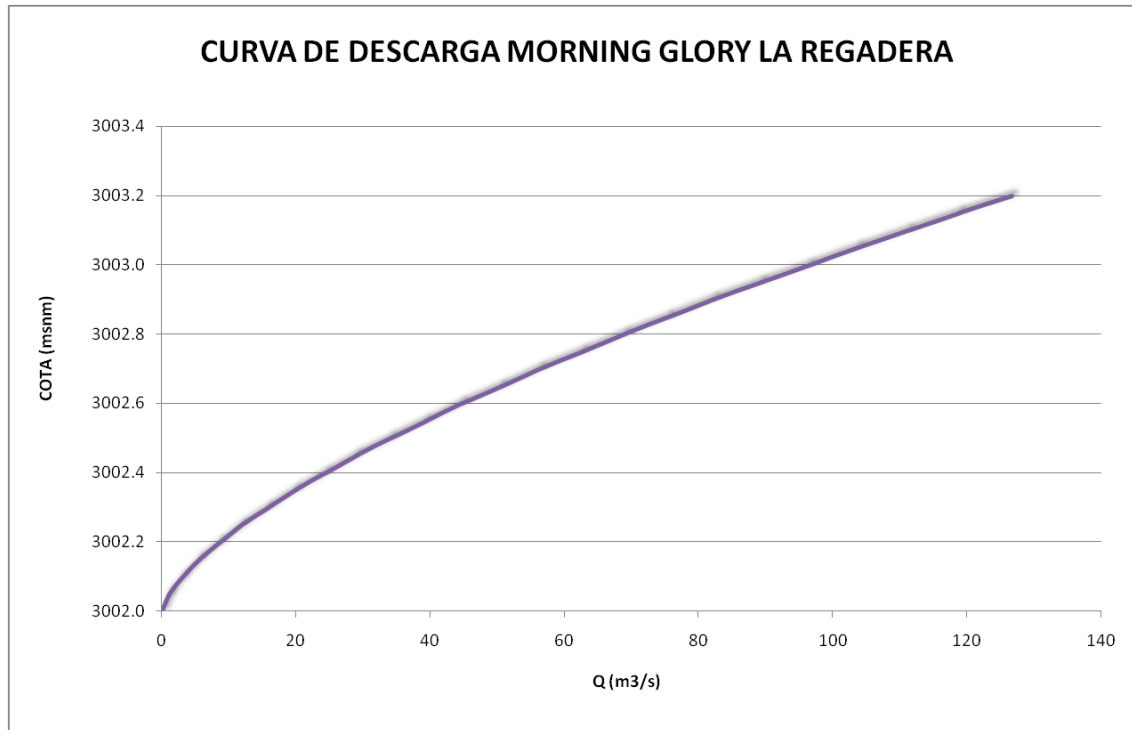
Ilustración 31. Curva de descarga del Morning Glory de la Regadera

Este nivel de alerta se inicia cuando comienza el rebose del vertedero morning glory del embalse La Regadera. Se requiere de un monitoreo minucioso con el fin de registrar adecuadamente el comportamiento del río en creciente. En la Ilustración 31 se muestra la curva de descarga del vertedero de la presa La Regadera como referencia.

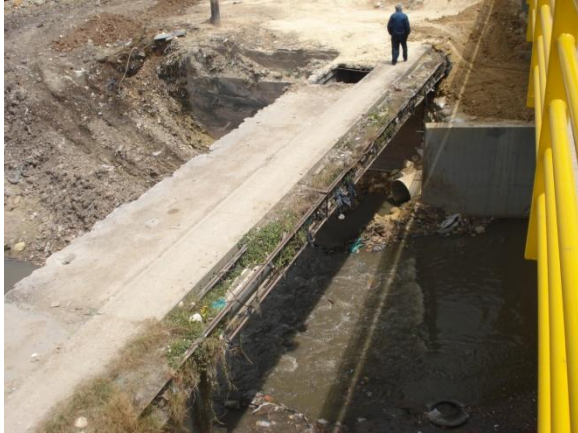
El puente localizado en la carrera 16B sobre la quebrada Chiguaza fue reemplazado, pero a la fecha de elaboración de este informe, en el sitio del puente todavía existen remanentes del mismo (ver **Foto 3**) y la canalización de la quebrada no ha finalizado. Las bancas de la quebrada en la zona de confluencia se encuentran muy bajas con respecto a los jarillones del río Tunjuelo por lo cual este constituye un punto de alta importancia durante el monitoreo del río ya que un sobrepaso en esta zona podría afectar el sector los barrios Abraham Lincon y San Benito.

Foto 3. Estructura existente en el sitio del Puente sobre la quebrada Chiguaza con cra 16B

Mientras la zona de la confluencia no sea adecuada incluyendo el retiro de los remanentes del puente sobre de la Carrera 16B éste constituye un sector crítico que puede generar problemas de desbordamiento. Las cotas superior e inferior del puente de la carrera 16B corresponden respectivamente a 2559.81 y 2558.61. La cota de alerta roja por desbordamiento en el puente puede fijarse 30 cm por debajo del nivel de desborde de acuerdo con los criterios establecidos para el sistema de alerta: **2559.51**. Debe tenerse en cuenta que el comportamiento de la quebrada involucra además del control en el río Tunjuelo, las crecientes propias de la quebrada

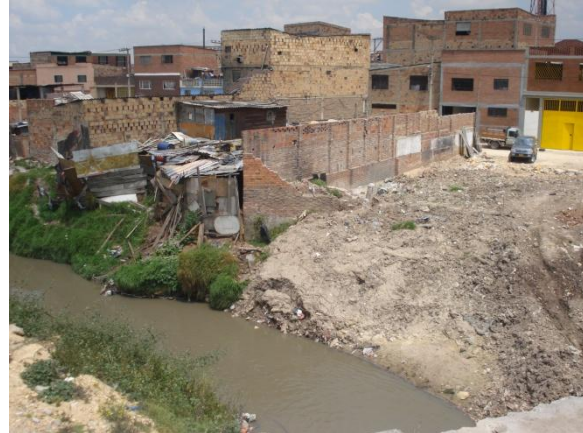
Adicionalmente, cabe destacar que en el tramo de la confluencia existen viviendas localizadas en las banquetas de la quebrada (ver **Foto 4** y **Foto 5**).

Foto 4. Vista hacia aguas abajo del puente existente sobre la Qda. Chiguaza en la Cra 16B.

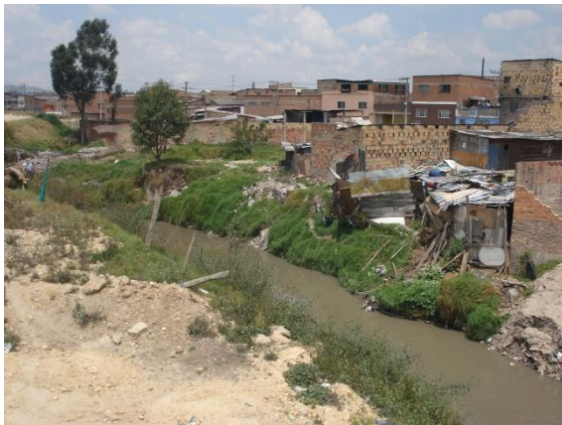
Foto 5. Vista de las viviendas localizadas en las banquetas de la Qda. Chiguaza en la confluencia con el río Tunjuelo.

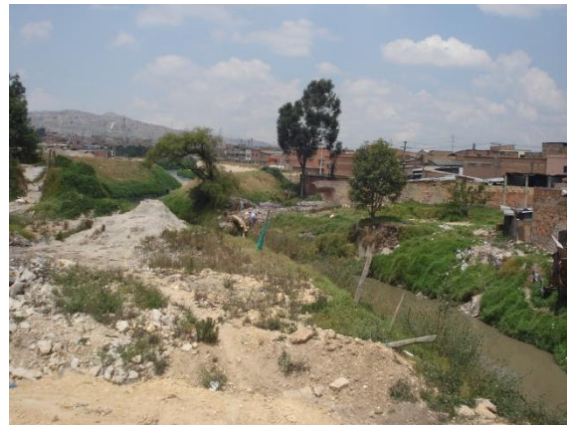
Foto 6. Vista del jarillón del río Tunjuelo en la confluencia con la Qda. Chiguaza.

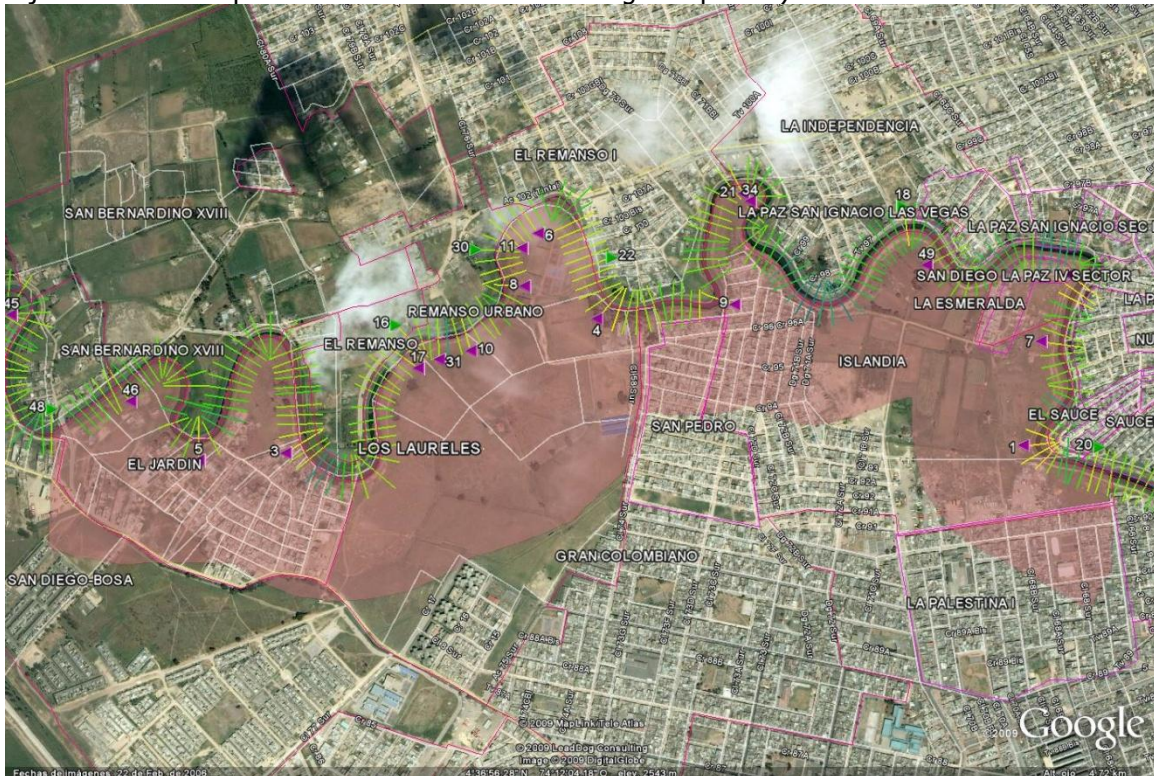
Ilustración 39. Zona potencialmente crítica del tramo aguas abajo de los embalses de amortiguación localidad de Bosa

Esta relación de capacidades hidráulicas muestra que la zona más crítica del tramo es la que se muestra en la Ilustración 39 (el área sombreada corresponde a la zona de amenaza alta, media y baja de inundación por desbordamiento hacia la margen izquierda).

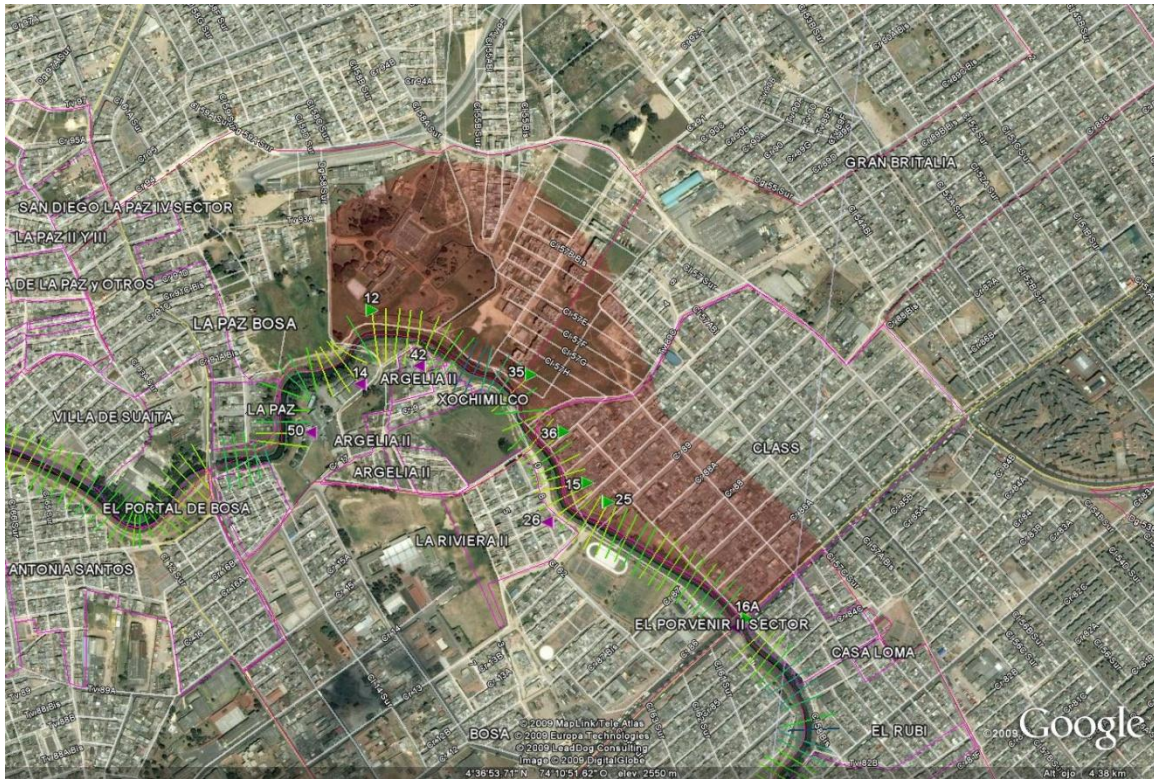
Ilustración 40. Zona potencialmente crítica de la localidad de Kennedy

de encontrarse en la localidad de Bosa se consideró en la localidad de Kennedy ya que su principal afectación se encuentra en esta localidad (ver Ilustración 40).

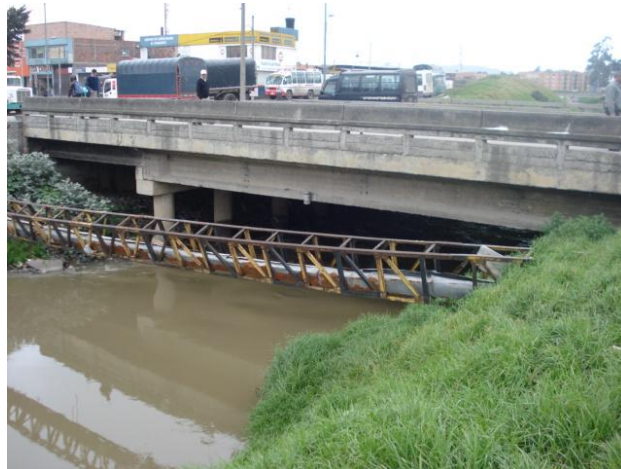
5. La quinta zona de menor capacidad hidráulica corresponde al Puente de la carrera 86 Av Agoberto Mejía en donde se encuentra localizado el sensor Kennedy. Debido a que para el presente informe no se cuenta con información topográfica del levantamiento del puente, se asumió la cota inferior del puente equivalente a la cota del sensor de nivel y una altura del tablero de 1.8m (ver Foto 7).

Foto 7. Puente de la carrera 86 Av Agoberto Mejía, lugar de instalación del sensor Kennedy

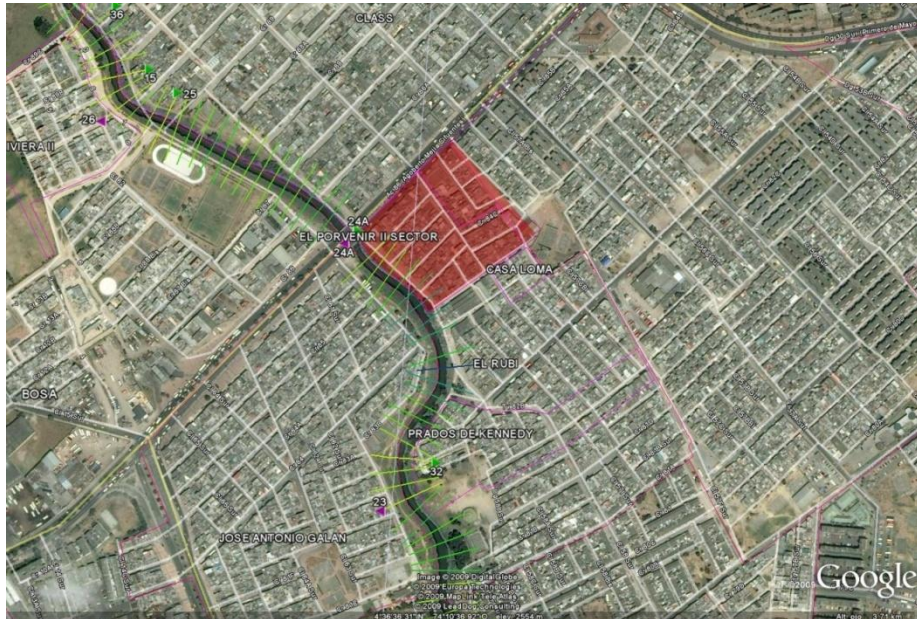
Ilustración 44. Área que potencialmente podría resultar afectada por desbordamiento en el puente de la avenida Agoberto Mejía en la localidad de Kennedy

El análisis de capacidad hidráulica del puente de la carrera 86 Av Agoberto Mejía se muestra en la Ilustración 43. El desborde en este puente también afectaría el barrio José Antonio Galán pero sobre este barrio existe otra zona de menor capacidad que la calculada para el puente que corresponde al desborde numerado como 23 en la Ilustración 44. En la Ilustración 44 se muestra el área que resultaría afectada por el desborde en el puente en la localidad de Kennedy.

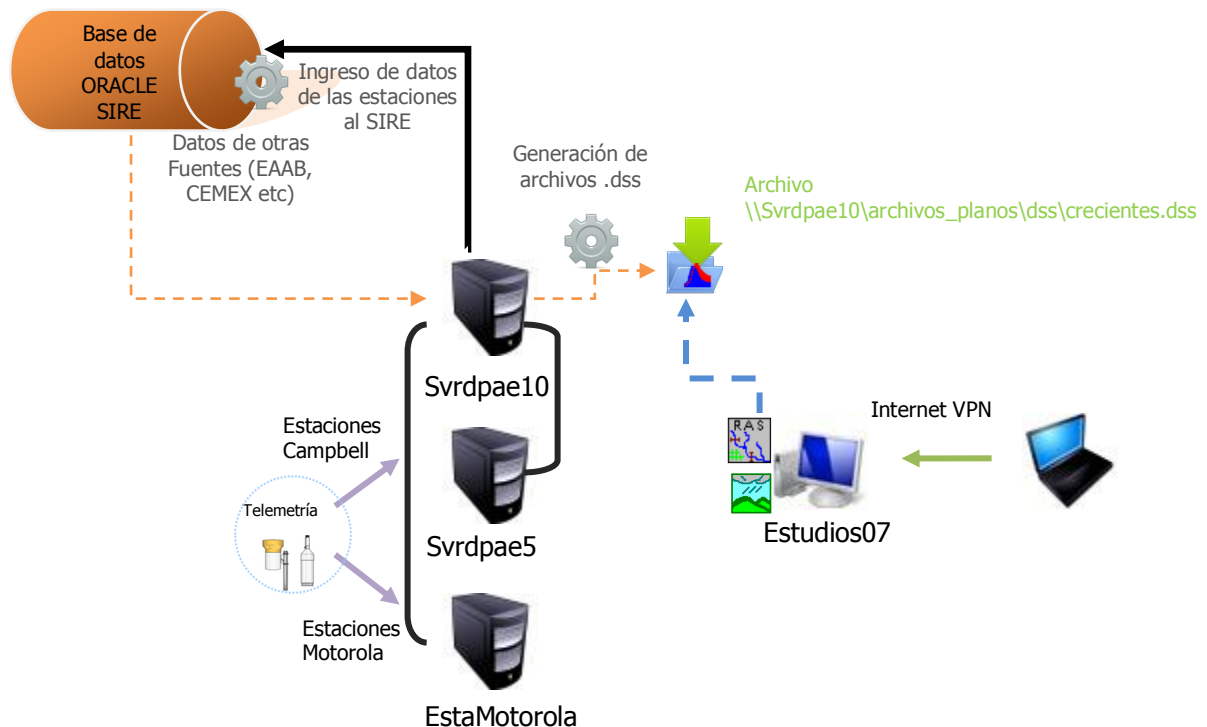
Ilustración 53. Esquema de funcionamiento del ingreso de datos de monitoreo al sistema de pronóstico

En el equipo Estudios07 residen los modelos desarrollados en el software HEC-HMS y HEC-RAS, es decir, desde este equipo se ejecutan los modelos de pronóstico del sistema. Adicionalmente, el equipo Estudios07 tiene enlace vía VPN para ser operado desde fuera de la DPAE

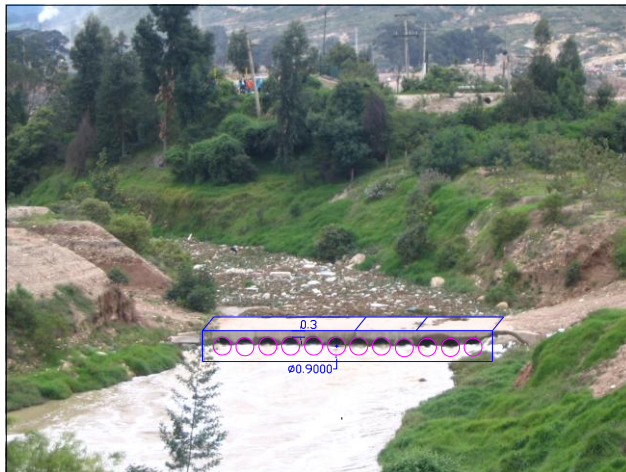
Ilustración 75. Vista del Puente de la Escuela de Artillería y dimensiones principales

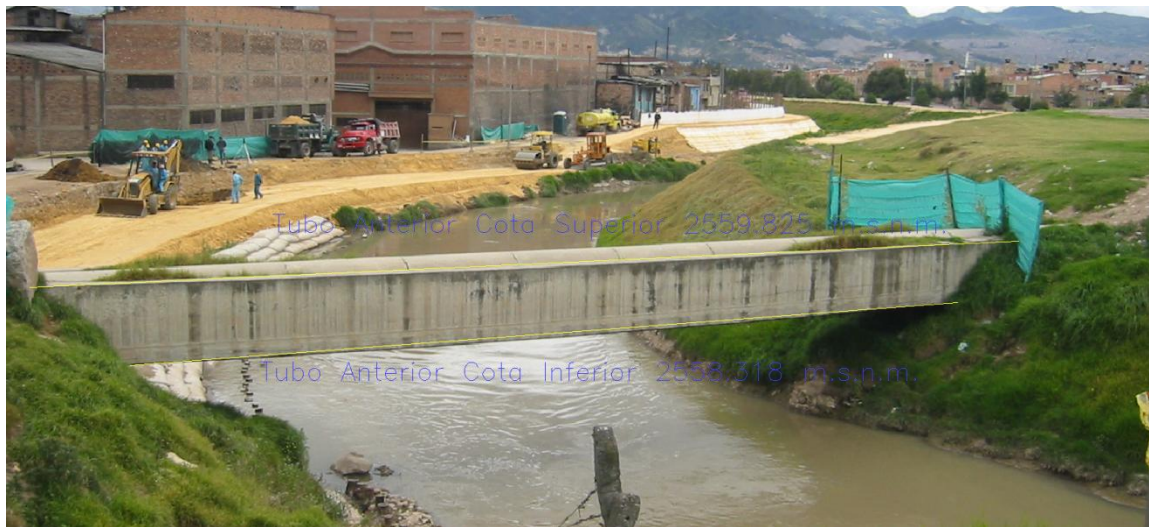
Inmediatamente aguas arriba del Puente sobre el río Tunjuelo en la avenida Boyacá, se encuentra un tubo perteneciente al sistema de bombeo de San Benito. La configuración de este tubo se muestra en la Ilustración 80. Esta estructura fue esquematizada como un puente en el software HEC RAS.

Ilustración 80. Tubo del sistema de bombeo de San Benito

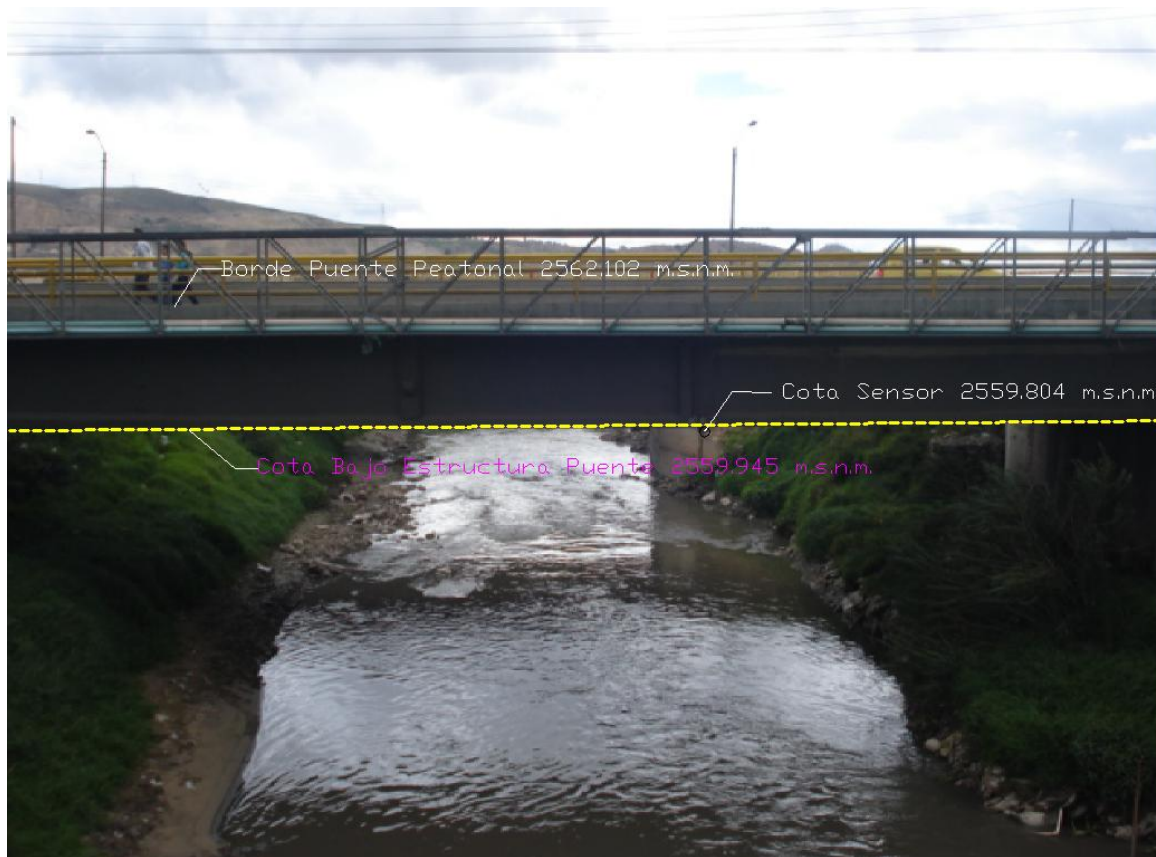
seguidos con al menos dos secciones intermedias, se decidió utilizar la geometría de un solo puente en esta zona. Las características del puente se muestran en la Ilustración 81.

Ilustración 81. Puente sobre la Avenida Boyacá en el sector de San Benito

Por último, aguas abajo del tubo de descarga de la estación elevadora están los puentes sobre la Avenida Boyacá. Debido a que no es posible –en el software HEC RAS–, ubicar dos puentes

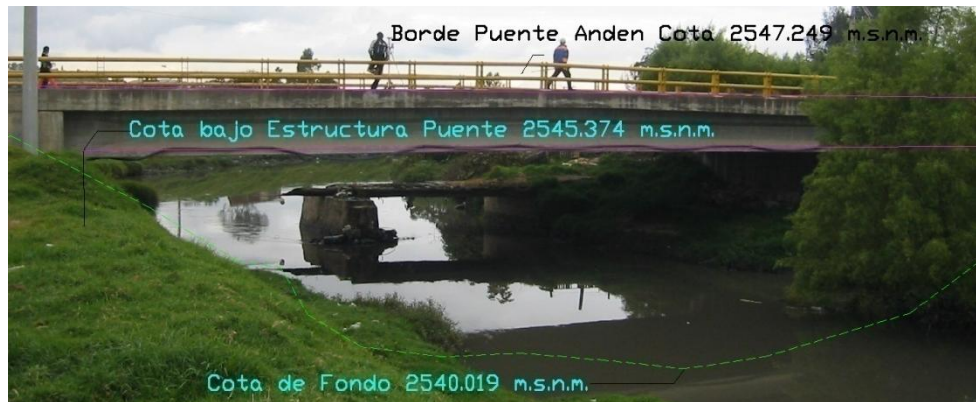
Las características geométricas de este puente (Puente San José) se obtuvieron mediante un levantamiento topográfico realizado por la DPAE en el año 2007. (Ver Ilustración 86).

Ilustración 86. Puente San José
