"ESTUDIO DE RIESGOS POR FENÓMENOS DE REMOCIÓN EN MASA Y EVALUACIÓN DE ALTERNATIVAS DE MITIGACIÓN PARA EL CENTRO POBLADO SAN JUAN DE SUMAPAZ, DE LA LOCALIDAD DE SUMAPAZ, EN BOGOTÁ D. C."

Contrato N° 749 de 2009

**PLANO 3**  
 GEOLOGÍA REGIONAL

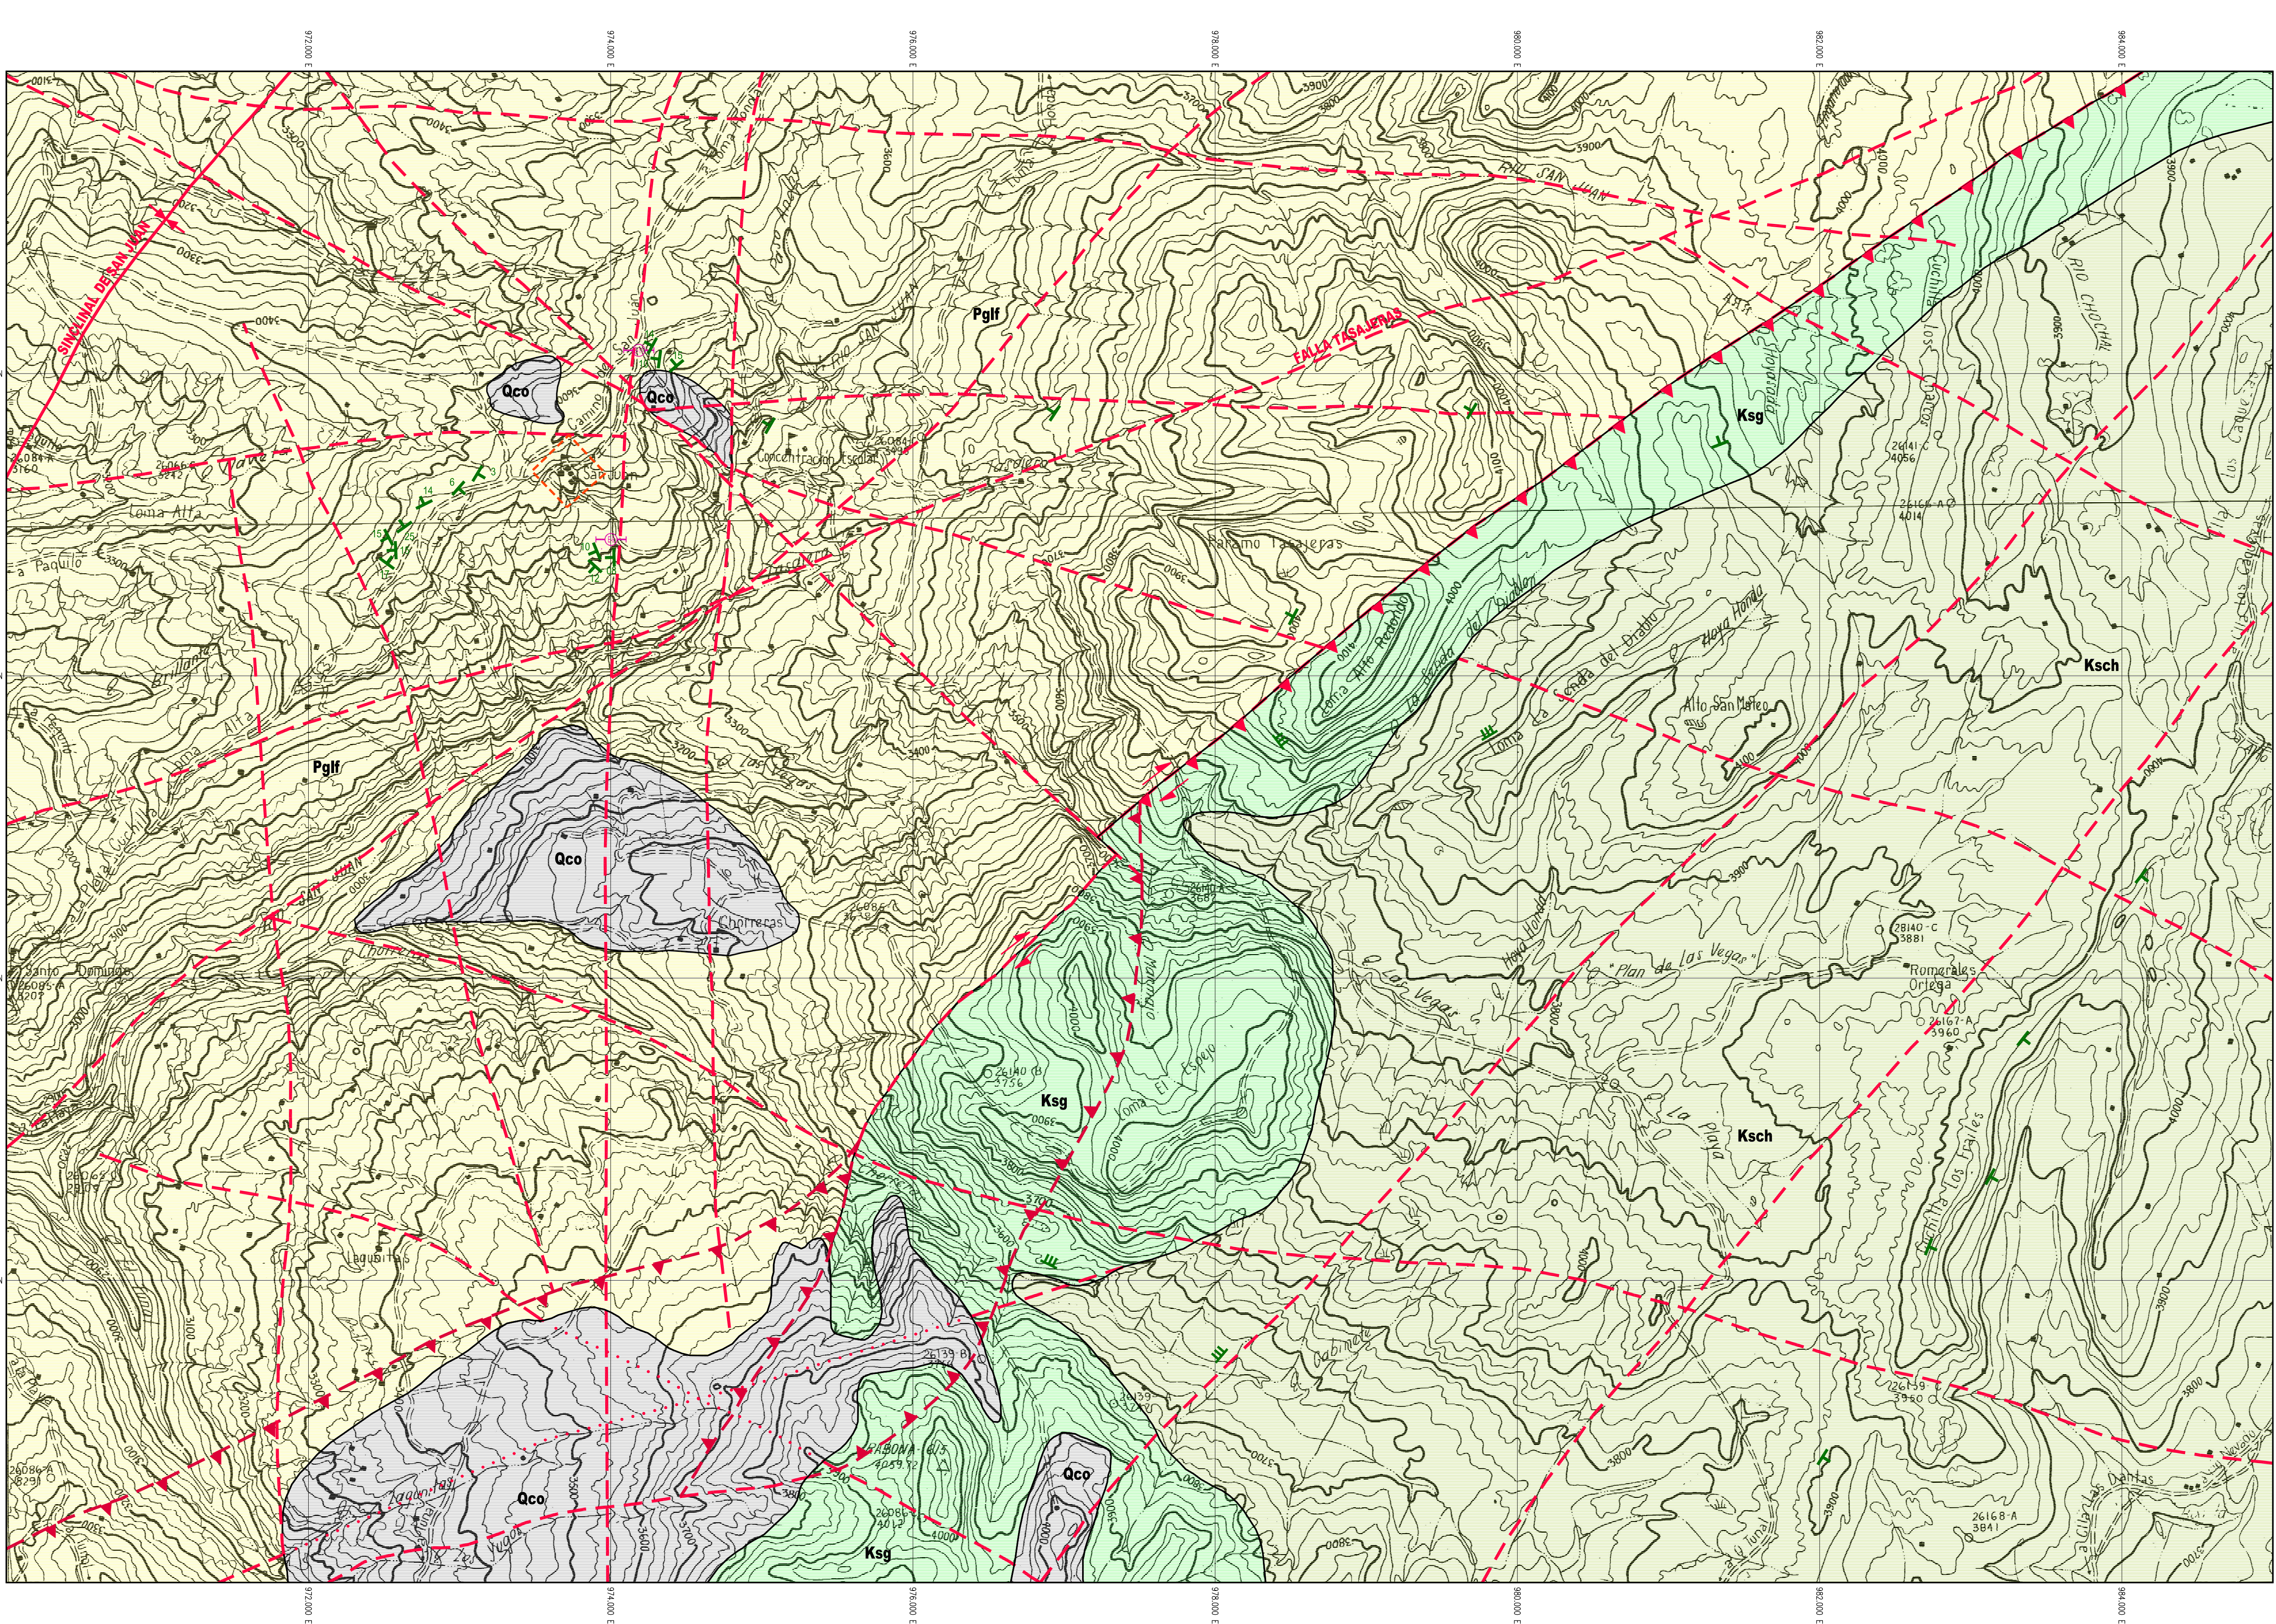
FUENTE:  
 - FOTINTERPRETACIÓN:  
 VUELO 0284 FOTOS 24346, AÑO 1951, ESCALA 1:20.000  
 VUELO 0405 FOTOS 289-291, AÑO 1988, ESCALA 1:20.000  
 - PLANCHA IGAC 205-IVA, AÑO 1967  
 - PLANCHA INGENIERÍA 2533-CONCINCO, ESCALA 1:100.000  
 - TRABAJO DE CAMPO FEBRERO-MARZO DE 2010

OBSERVACIONES:  
 - Los datos estructurales fueron tomados en areniscas pertenecientes a la Formación Fusagasugá (Pglf).
