**ESTUDIOS Y DISEÑOS DE ESTABILIDAD  
DE TALUDES, CONTROL DE EROSIÓN Y  
MANEJO DE AGUAS PARA LA  
ESTABILIZACIÓN DE DIFERENTES  
SITIOS EN SANTAFE DE BOGOTÁ**

**INFORME FINAL SECTOR 3.2 LA  
AGUADITA**

**INFORME FINAL  
SECTOR 3.2 LA AGUADITA  
DOCUMENTO 51-IF-03-01**

**CONCURSO 04 GRUPO 03  
CONTRATO No. 1314-113-1997**

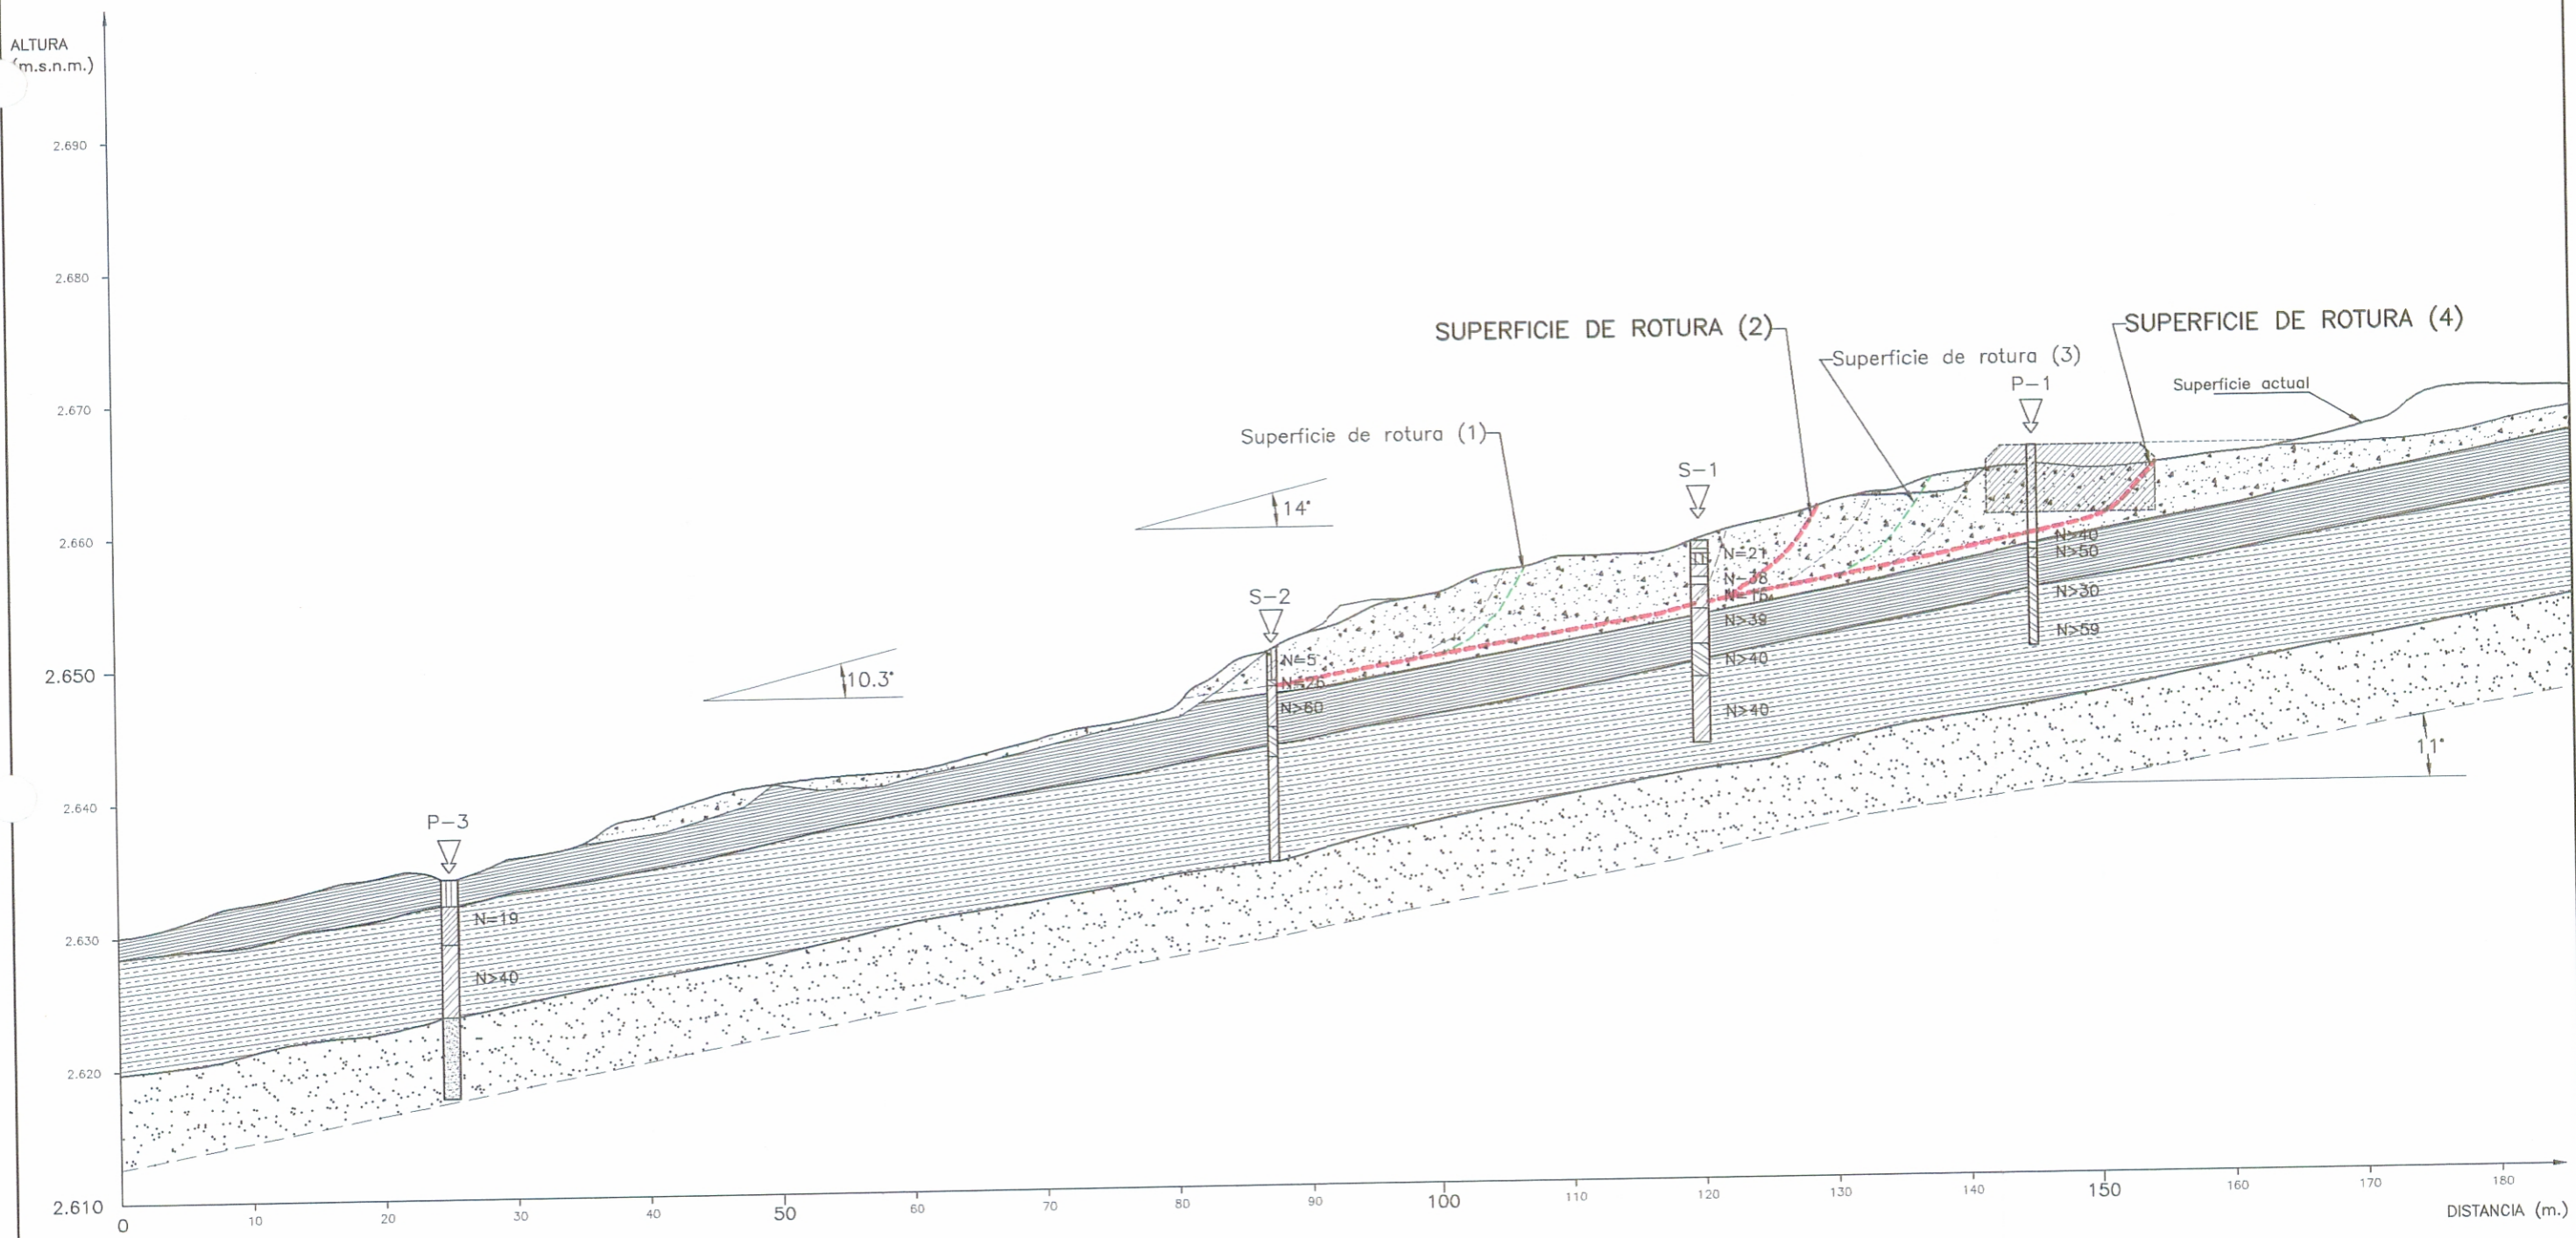
<b>UPES - FOPAE</b>	  <b>IDROTEC</b> INGENIEROS CONSULTORES	ESTUDIOS Y DISEÑOS DE ESTABILIDAD DE TALUDES CONTROL DE EROSION Y MANEJO DE AGUAS PARA LA ESTABILIZACION DE DIFERENTES SITIOS EN LA CIUDAD DE SANTAFE DE BOGOTA, GRUPO 3	FIG. No. 3.6
		SUPERFICIES DE DESLIZAMIENTO ANALIZADAS	REF:

El deslizamiento "La Aguadita" consiste posiblemente en el desplazamiento de una serie de bloques a lo largo de un plano de ruptura de alrededor de  $11^\circ$  de inclinación, desarrollado aprovechando la configuración estructural de la ladera, que está compuesta por una secuencia de bancos arcillosos con orientación promedio N20E/ $8^\circ$  a  $13^\circ$  NW. Como el deslizamiento fue activado sin influencia sísmica el grado de estabilidad del movimiento dependió de las condiciones de resistencia de los materiales, de los niveles de presiones de poros y de la configuración geométrica de la ladera.

Con base en las evidencias morfológicas del movimiento (escarpes y abombamientos) y en la secuencia estratigráfica (deducida de las perforaciones) se consideraron dos superficies básicas de rotura con límite inferior cerca a la interfase entre las capas 1 y 2 (Figura No. 3.6). La primera con el escarpe principal localizado inmediatamente al oriente de la vía y aproximadamente a 6 m de ésta, y la segunda supone que el escarpe principal concluye en el extremo oriental del muro en tierra armada.

SECCION A-A' - SECTOR LA AGUADITA  
 ORIENTACION: N60W  
 ESTRATIFICACION: N-S A N20E/15SW  
 $\beta$  aparente  $\cong$  11°  
 ESC: H: 1:500  
 V: 1:500

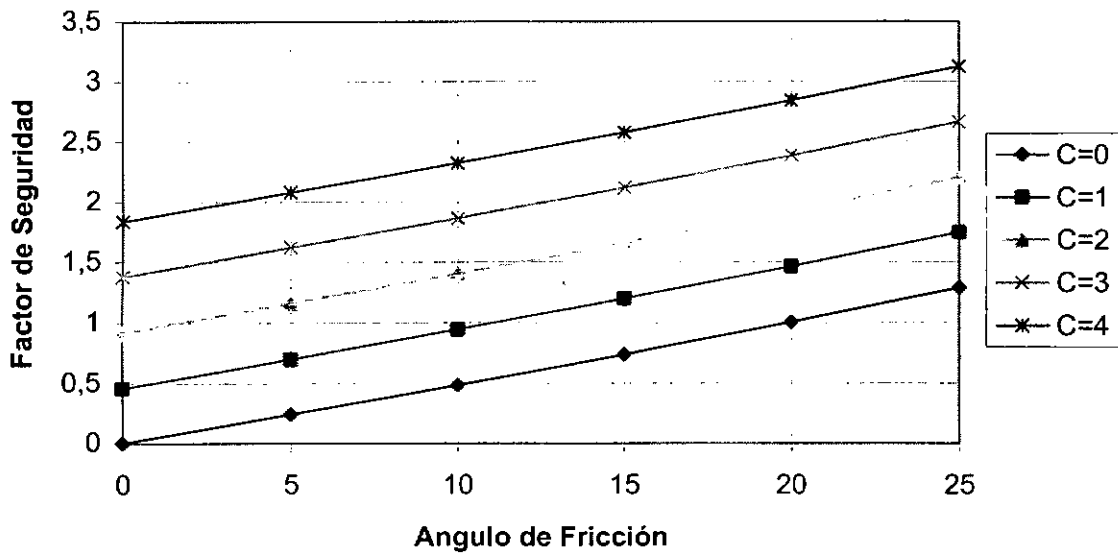
**Figura No. 3.7**  
**Análisis Paramétrico La Aguadita - Suba**  
**Sección A-A'**

**Superficie de falla 4 - Condición seca**  
**(Metodo de bloque)**

**Superficie de Falla 4 - Saturado**  
**(Metodo de bloque)**

Para estudiar la acción que desarrolla (y desarrolló en la activación del deslizamiento) la presión de poros en el plano de ruptura se ejecutó un análisis de sensibilidad. Con él se pretendió conocer los parámetros de resistencia movilizados en la superficie de rotura y demostrar que las variaciones del nivel freático constituyen un mecanismo por medio del cual se puede pronosticar el comportamiento del deslizamiento. Esta situación es, además, muy importante tomarla en cuenta para cuando se pretenda implementar cualquier mecanismo de control del fenómeno, pues será muy difícil su manejo sin intentar reducir las cabezas de presión. Posteriormente se comentara con mayor detalle este tópico.

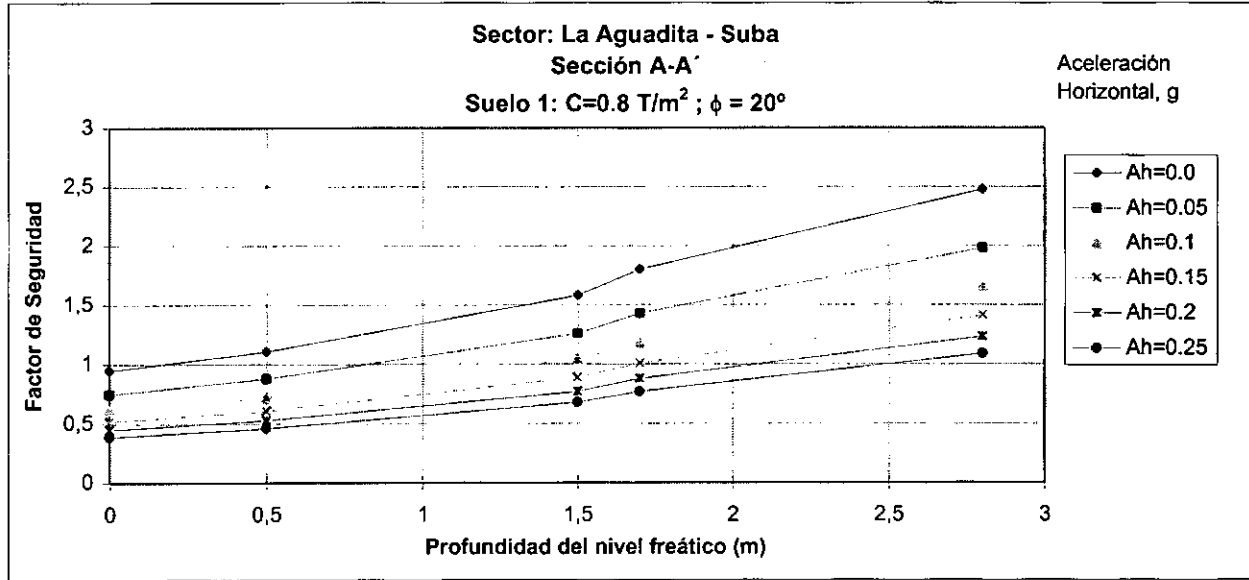
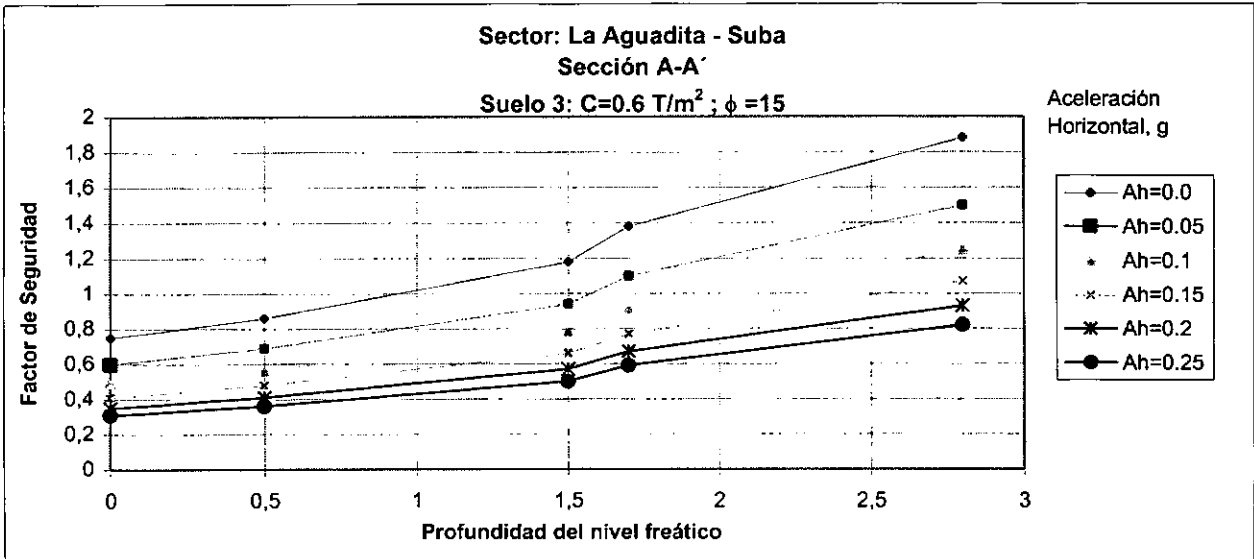
Figura No. 3.13  
**VARIACIÓN DEL FACTOR SEGURIDAD CON LA PROFUNDIDAD DEL NIVEL FREÁTICO  
 EN CONDICIONES PSEUDOESTÁTICAS**

Si la ladera tiene el nivel freático de invierno (estimado equivalente en superficie) y no hay sismo, puede llegar a presentar condición de estabilidad crítica para la menor resistencia. En verano y sin sismo el F.S aumenta notablemente. No obstante, en este caso, el mecanismo de falla planar con grieta de tracción presentó los menores F.S., lo que hace pensar que pudo tener lugar este modo de falla.

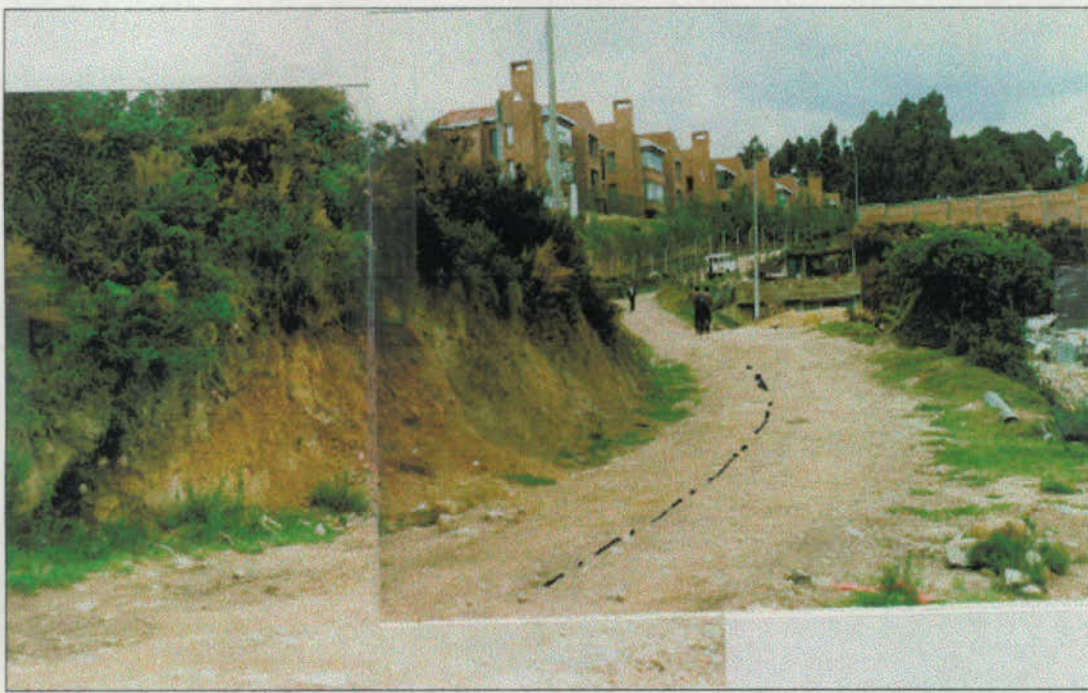
**FOTO No.** 29 - 30 **FECHA :** Mar-98 **TOMADA POR:** ALVARO GUTIÉRREZ L.

**DESCRIPCIÓN:** Tipo de material arcilloso sobre talud costado occidental de la zona 1. Se señala la zona por donde va tubería del acueducto, la cual está fuera de operación; esta tubería reportó un orden de 5 fallas durante la época de operación.

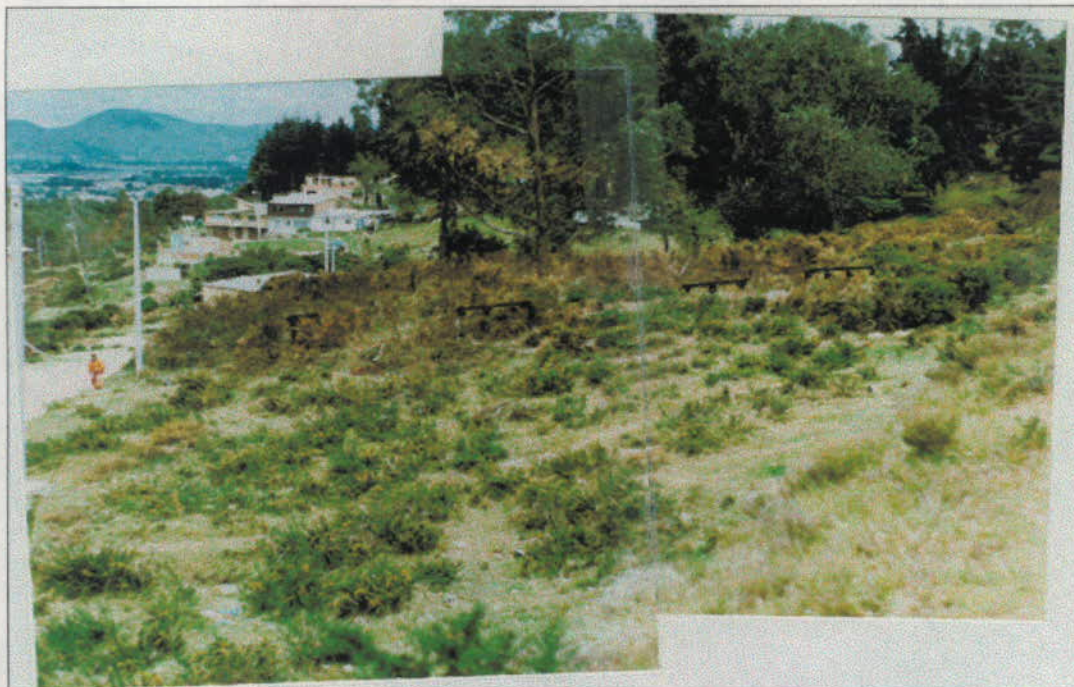
**FOTO No.** 35 - 36 **FECHA :** Mar-98 **TOMADA POR:** ALVARO GUTIÉRREZ L.

**DESCRIPCIÓN:** Condiciones de cuerpo principal movido de la zona 1. Se señalan los sitios de escarpe de falla; material movido es arcilloso.
