**“DISEÑOS DETALLADOS, PRESUPUESTOS Y ESPECIFICACIONES
TÉCNICAS, DE LAS OBRAS DE MANTENIMIENTO PARA PROTEGER LA
PARTE SUPERIOR DEL TALUD DE LAS OBRAS DE MITIGACIÓN DE RIESGO
CONSTRUIDAS POR EL FOPAE, EN EL CED JERUSALÉN PLAN CANTERAS,
DE LOCALIDAD DE CIUDAD BOLÍVAR EN BOGOTÁ D.C”**

CONTRATO DE CONSULTORÍA No 400 - 2007

INFORME FINAL

DICIEMBRE DE 2007

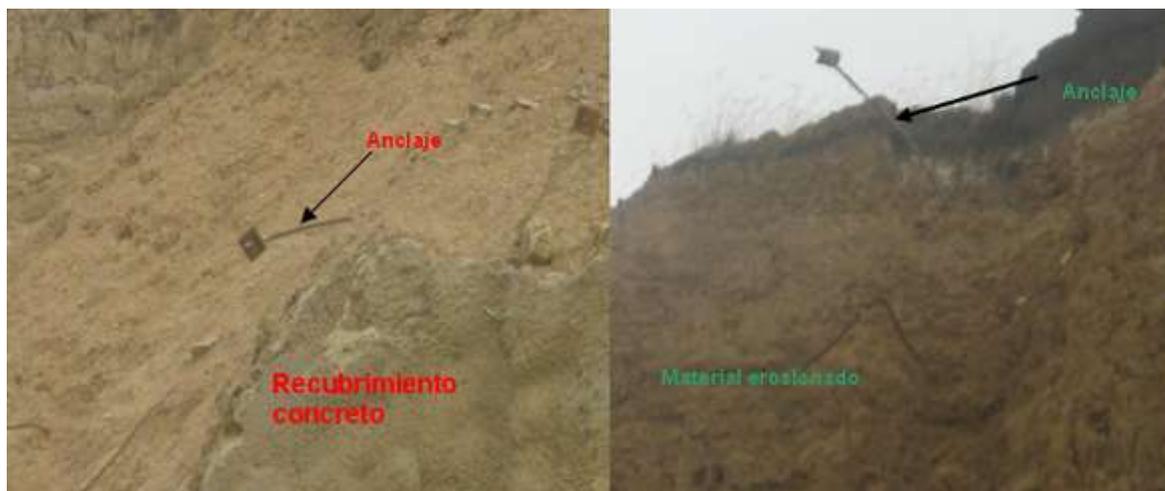
Fotografía 3.2 Detalle de la falla del material por erosión

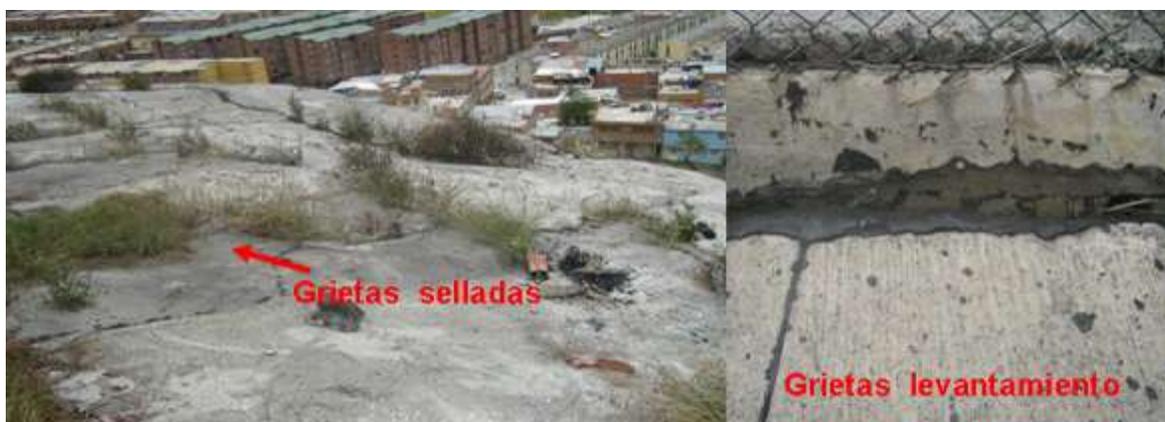
Fotografía 3.3 Grietas en la parte superior del talud y levantamiento respecto a la cuneta

Al recorrer la parte superior se observan grietas que se han producido en el recubrimiento, que han sido selladas constantemente con asfalto (ver Fotografía 3.3), adicionalmente se observa como la corona presenta un basculamiento respecto a la cuneta existente. En la zona noreste del talud donde se conserva el recubrimiento, se detectan fisuras en la pata y parte intermedia de este. En algunos puntos de la corona el recubrimiento ya perdió el material de apoyo, producto del lavado del material.

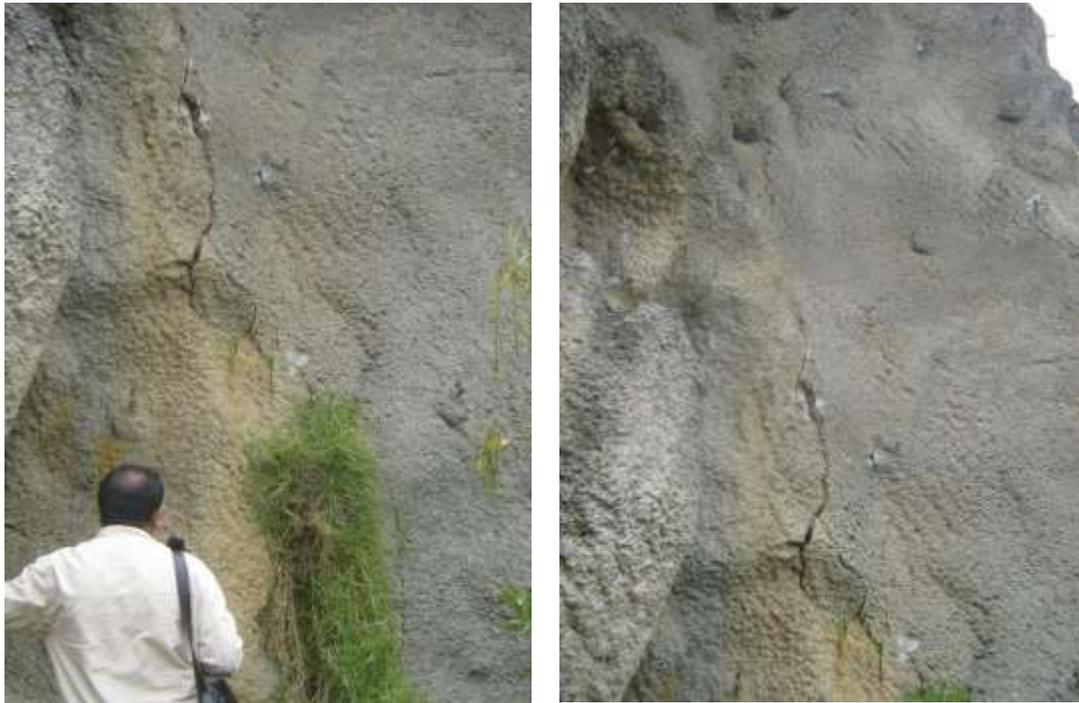
Fotografía 3.4 Grietas de tracción en le concreto lanzado existente

contenido adecuadamente los bloques .de esto se ve en las grietas de tracción del recubrimiento (Fotografía 3.4), el que esta conteniendo los bloques de tamaño medio.

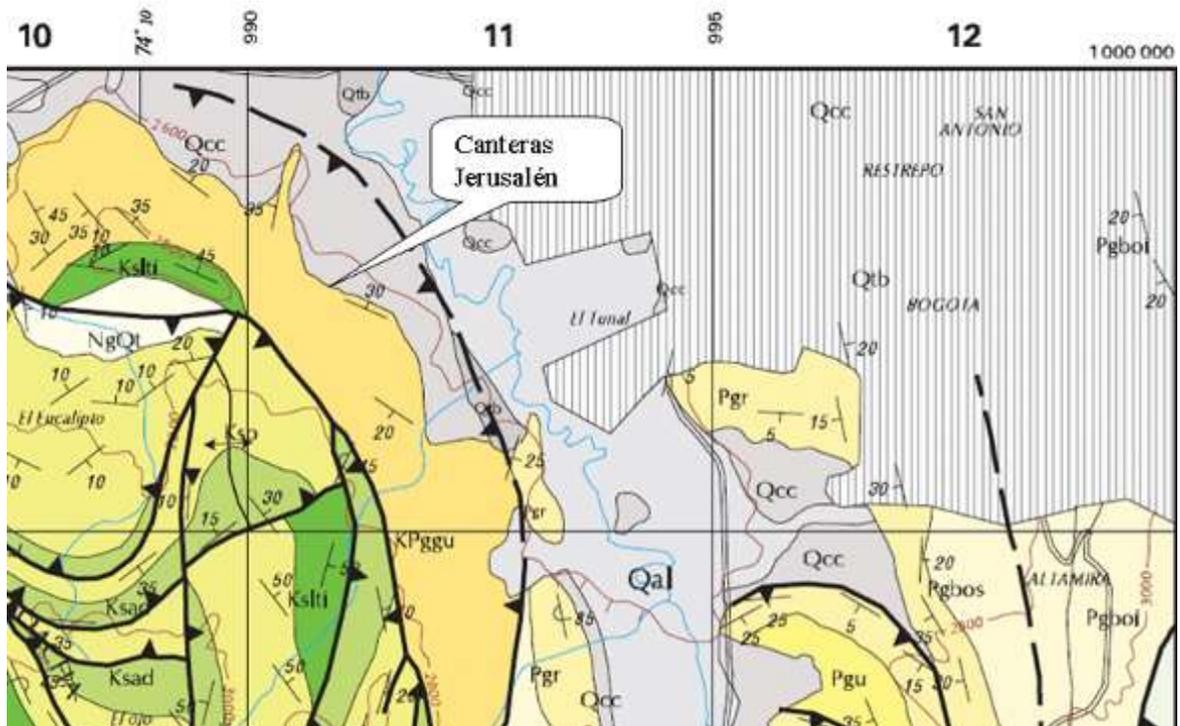
Figura 5.1 Geología del Sur – occidente de la Ciudad de Bogotá, valle inferior del Río Tunjuelo.

El sitio de interés se localiza hacia la esquina superior izquierda de la Figura 5.1. Nótese el contorno de la estructura con geometría circular y afectado por una serie de fallas inversas concéntricas (?). La unidad predominante es *KPggg*, Formación Guaduas. Tomado de la Plancha 246 – Fusagasuga, Ingeominas.

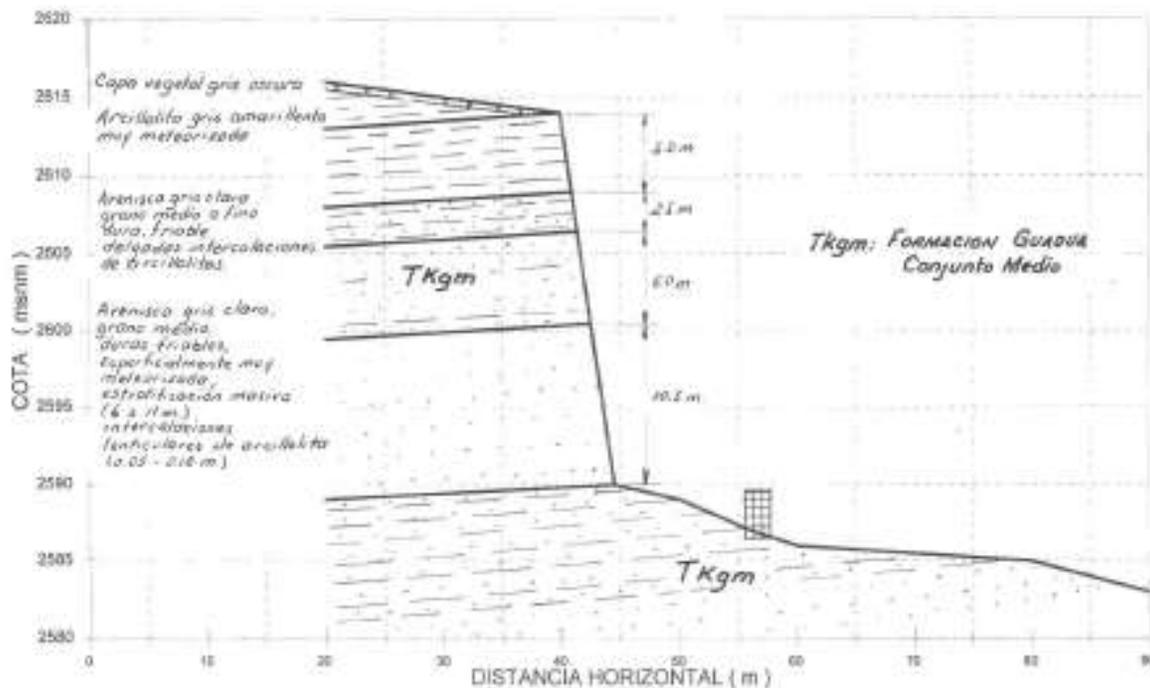
Figura 5.2 Columna Estratigráfica en Ingeominas, 1995

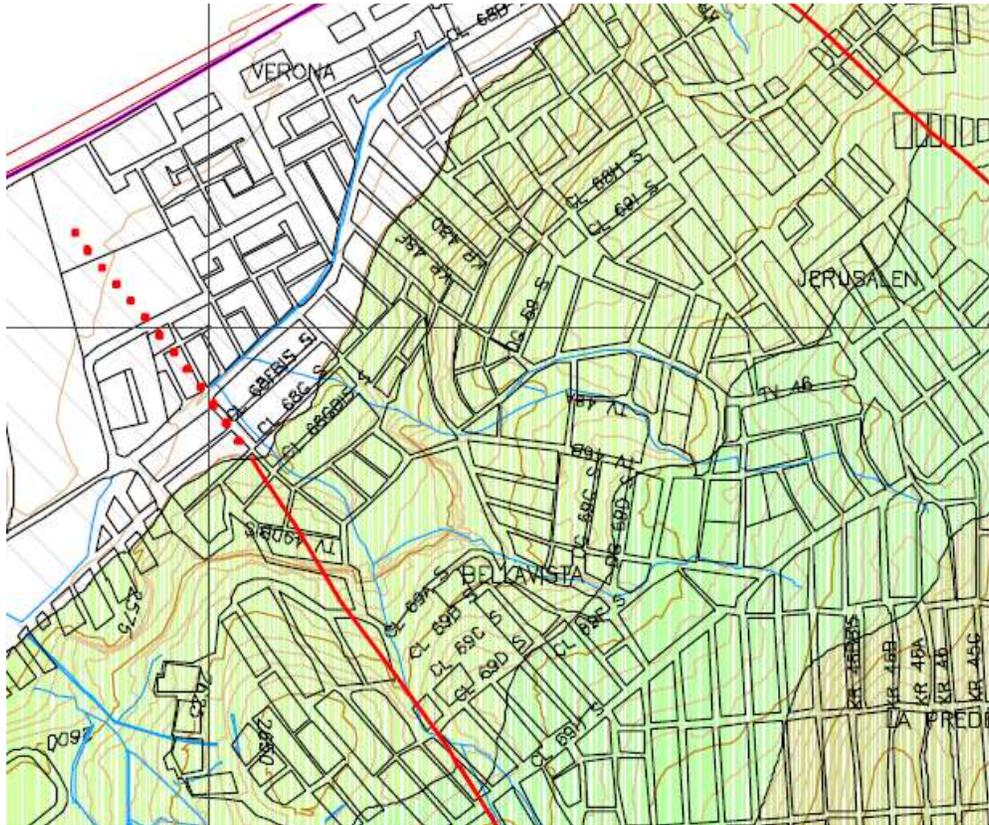
Figura 5.3 Mapa Geológico del Sector de Cantera Jerusalén, Tomado del Mapa Geológico de Ciudad Bolívar, UPES- INGEOCIM (1997).

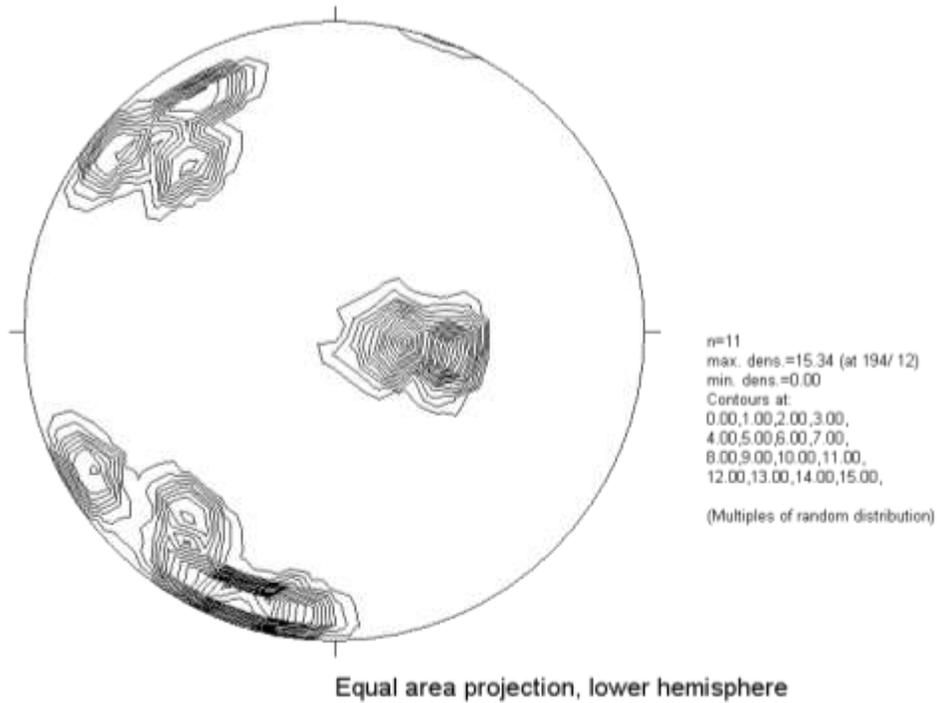
Figura 5.7 Proyección estereográfica, de concentración de polos para las mediciones realizadas en la zona de Falla y sitio de inestabilidad del talud de corte minero. Nótese las concentraciones polares, N70°-50°E y N80°-20°W que permiten identificar de manera neta, la conformación de un amplio sistema de cuñas, con dirección hacia fuera del talud y buzamientos altos de 70° a 80°.

En el caso del tramo mencionado en el extremo sur, allí se considera pertinente considerar que corresponda a una zona de brechamiento (ver Fotografía 5.3). Existe un alto predominio de roca fracturada con respecto a la roca sana o con rasgos de continuidad. El tipo de fracturación no es de tipo uniforme, se trata de una serie de “bolsas” o de lentes de roca triturada dentro de los mismos bancos de arenisca (ver Figura 5.7).

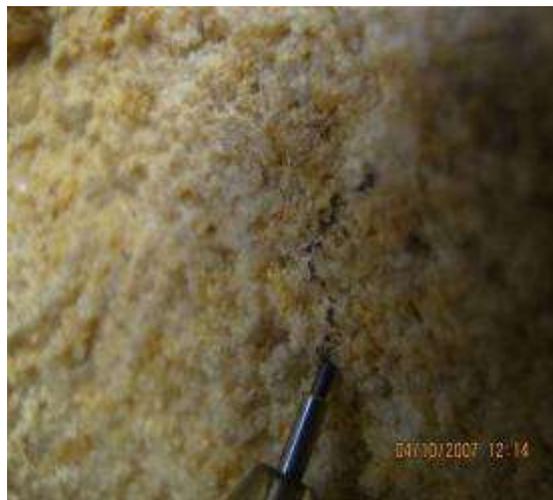
Fotografía 5.1 Cuarzo arenita de la Formación Guaduas. Nótese la escala corresponde a mina de diámetro de 0.05 mm.

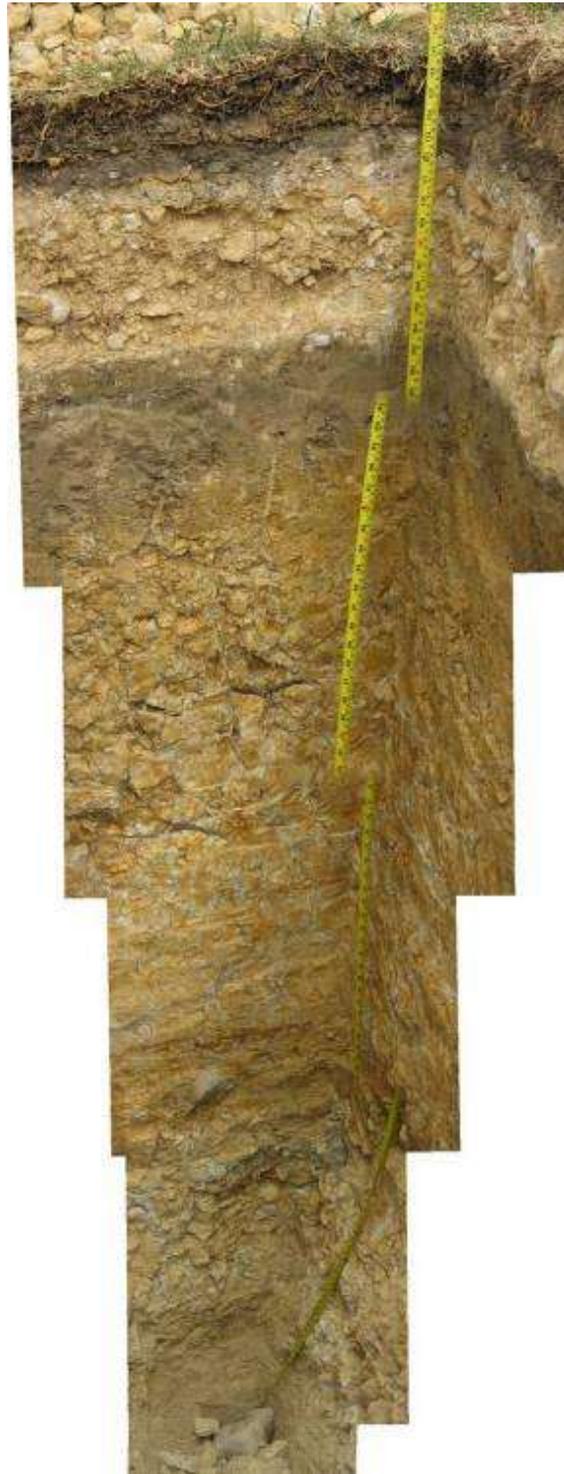
Fotografía 5.2 Apique AP - 2. Obsérvese la secuencia transicional de los horizontes VI a III de meteorización. Arriba la presencia de un angosto nivel de suelo orgánico, sobre suelo de arcilla compacta.

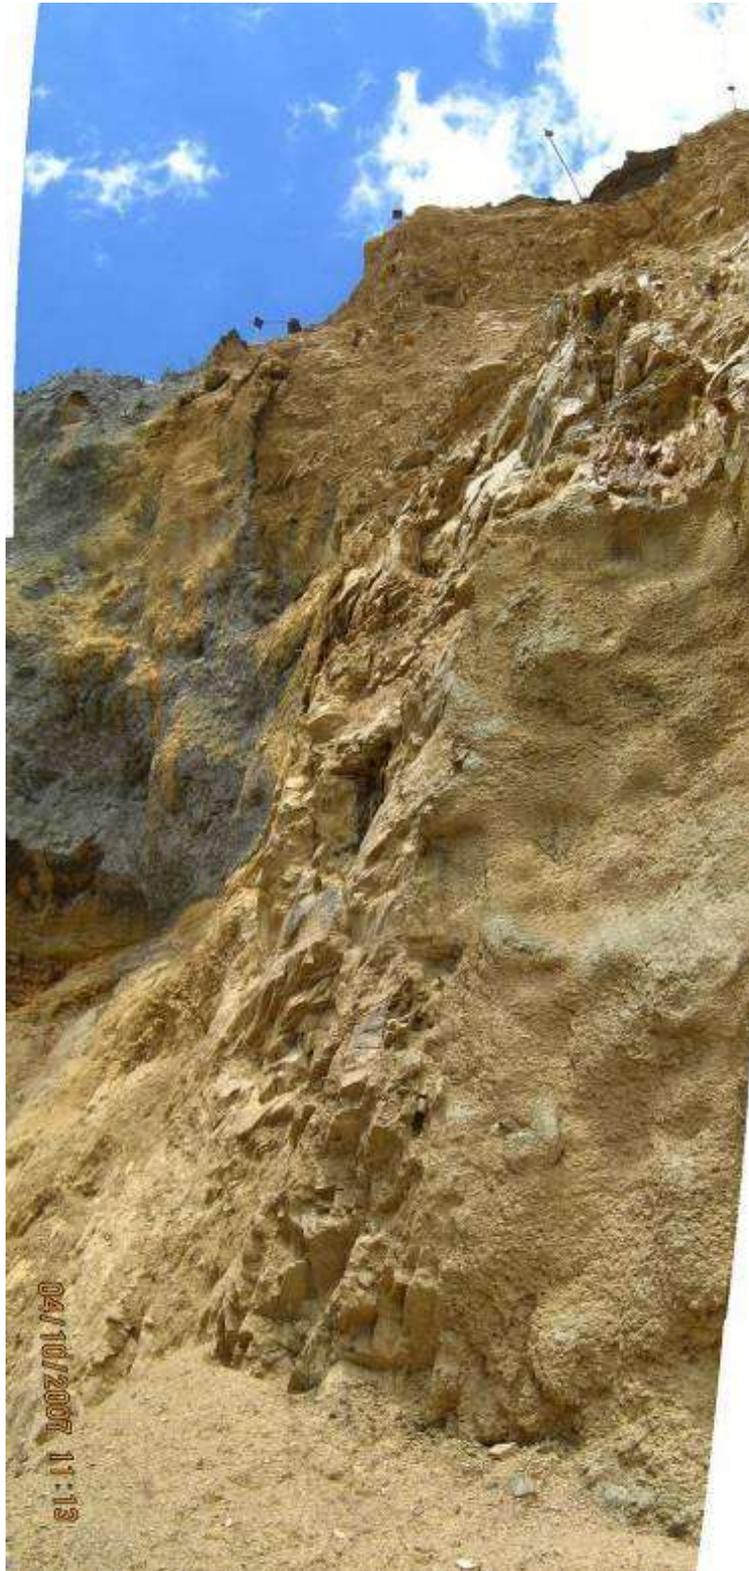
Fotografía 5.3 Zona de falla en el extremo sur del talud. Vista desde el norte.

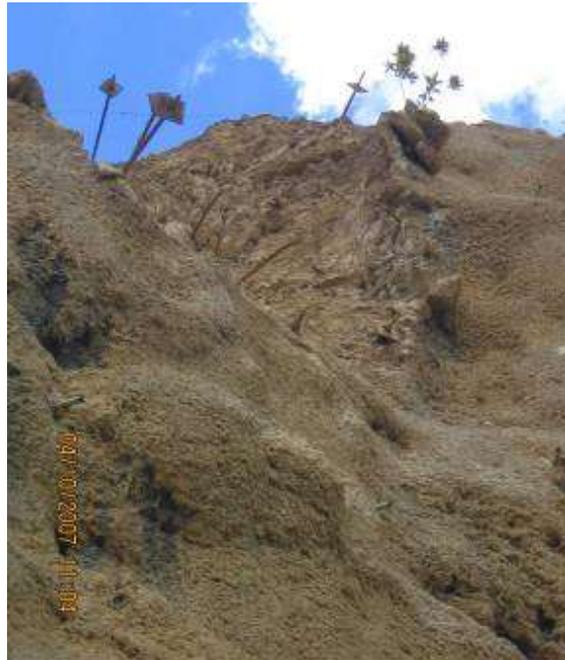
Fotografía 5.4 Zona de falla vista desde el sur, y debajo.

La disposición de algunos de los refuerzo estructurales que se encuentran en el talud quedaron dispuestos de manera paralela al mencionado sistema de brechamiento (ver Fotografía 5.4). En la parte alta, hacia donde se proyecta el brechamiento, además se registra un desmejoramiento del macizo como consecuencia de la meteorización. Sumados estos dos factores, seguramente permiten explicar la forma como trabajaron estos refuerzos estructurales, y el fenómeno que provocó el desprendimiento de la roca. Por éste motivo se considera establecer a la zona de brechamiento o de falla, como un volumen del macizo rocoso, suficientemente representativo dentro de la condición de inestabilidad que se está estudiando (ver Fotografía 5.5 a Fotografía 5.11).

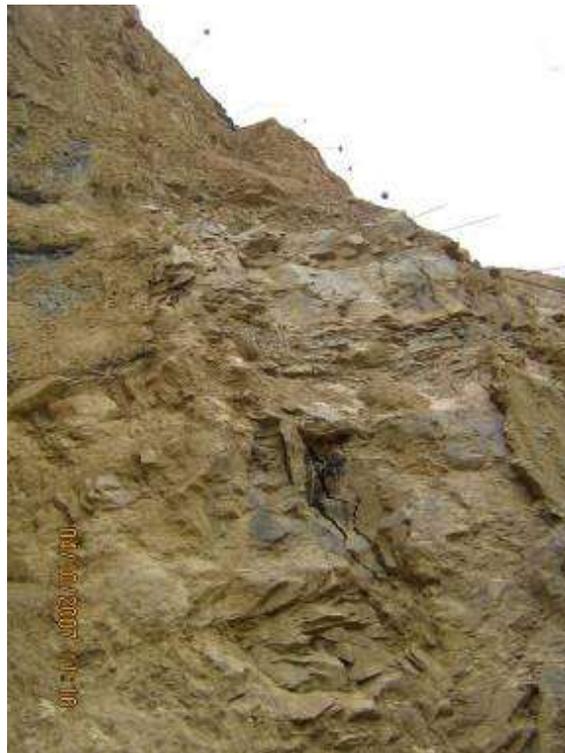
Fotografía 5.5 Continua la facturación intensa dentro del macizo rocoso

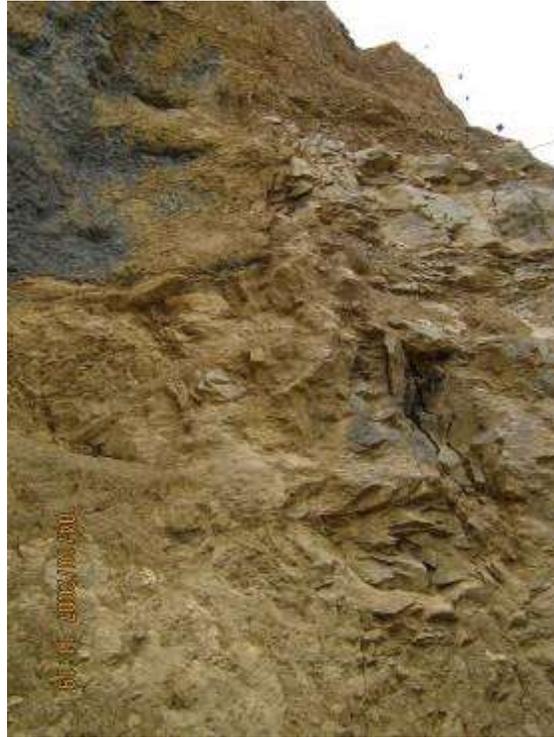
Fotografía 5.6 Roca extremadamente fracturada.

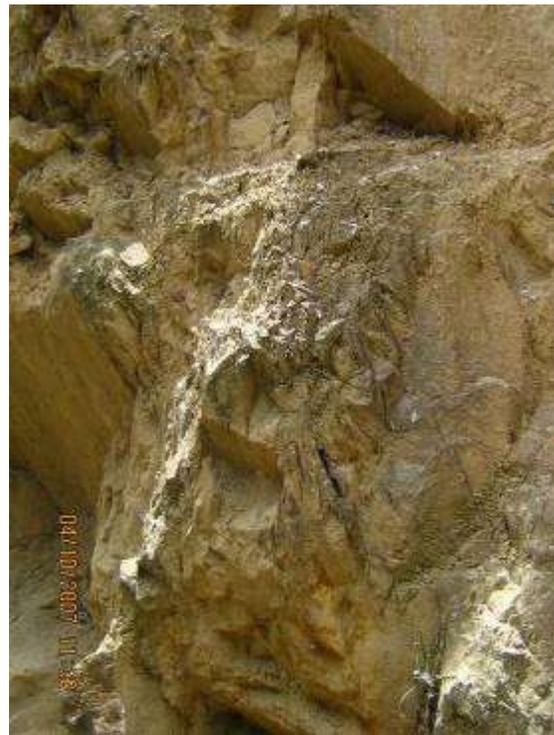
Fotografía 5.7 Brechamiento lenticular y para-vertical.

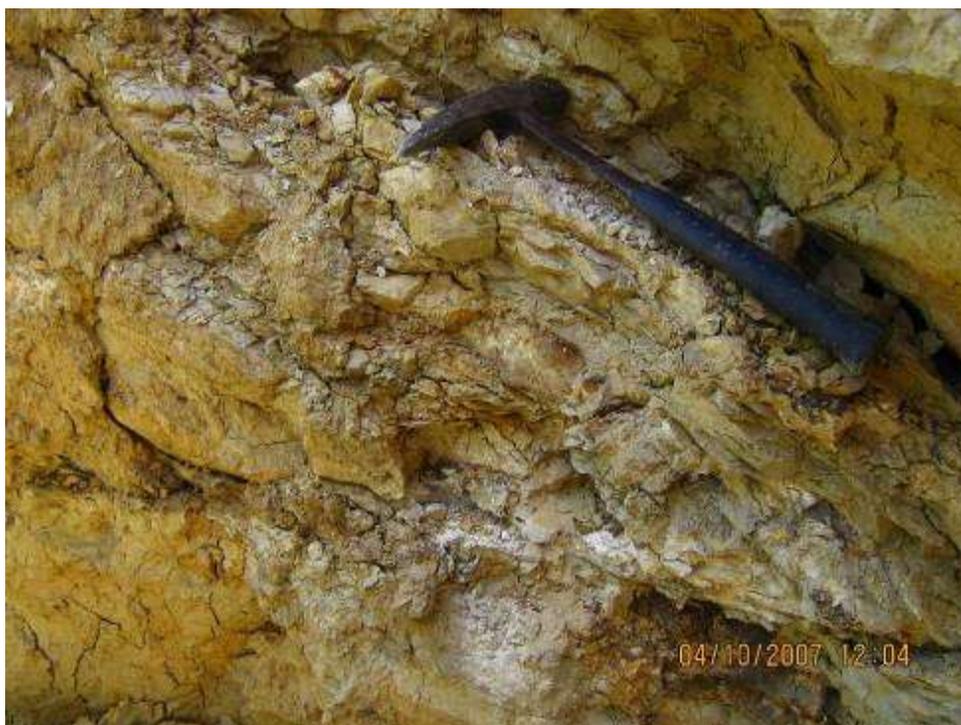
Fotografía 5.9 Fracturación intra-estratificada

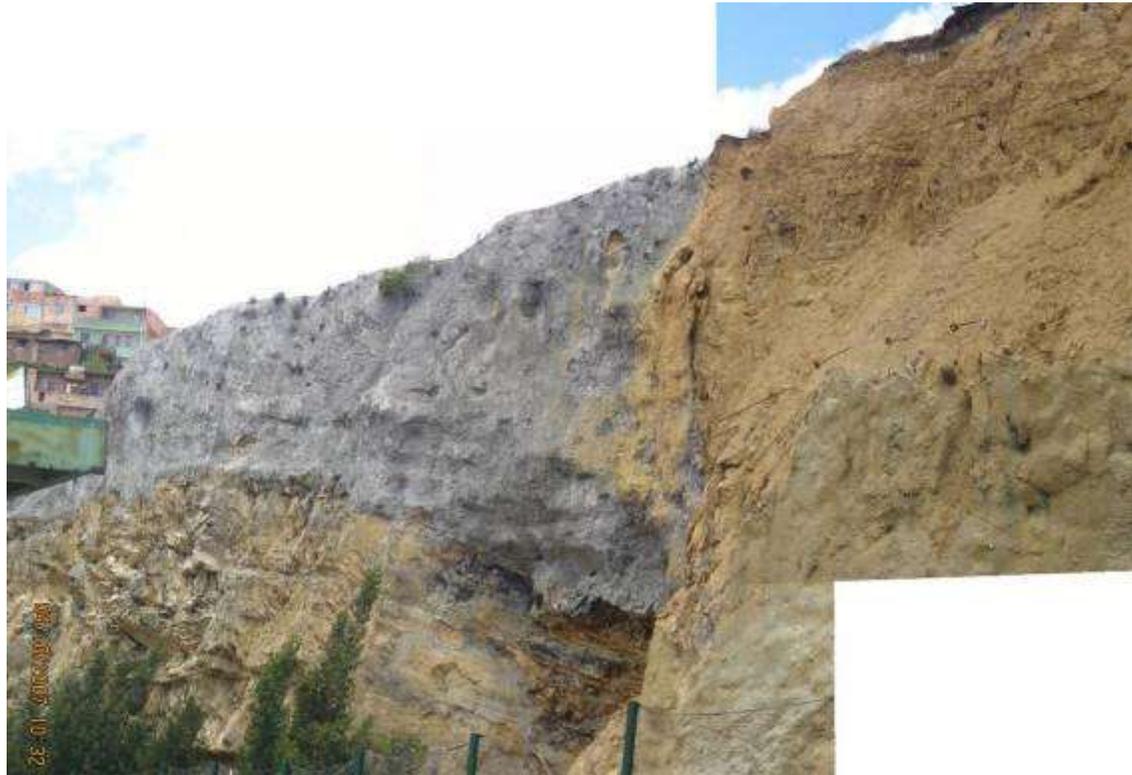
Fotografía 5.10 Talud inestable relacionado con la generación de la cárcava. Arriba porción del macizo desprendido.

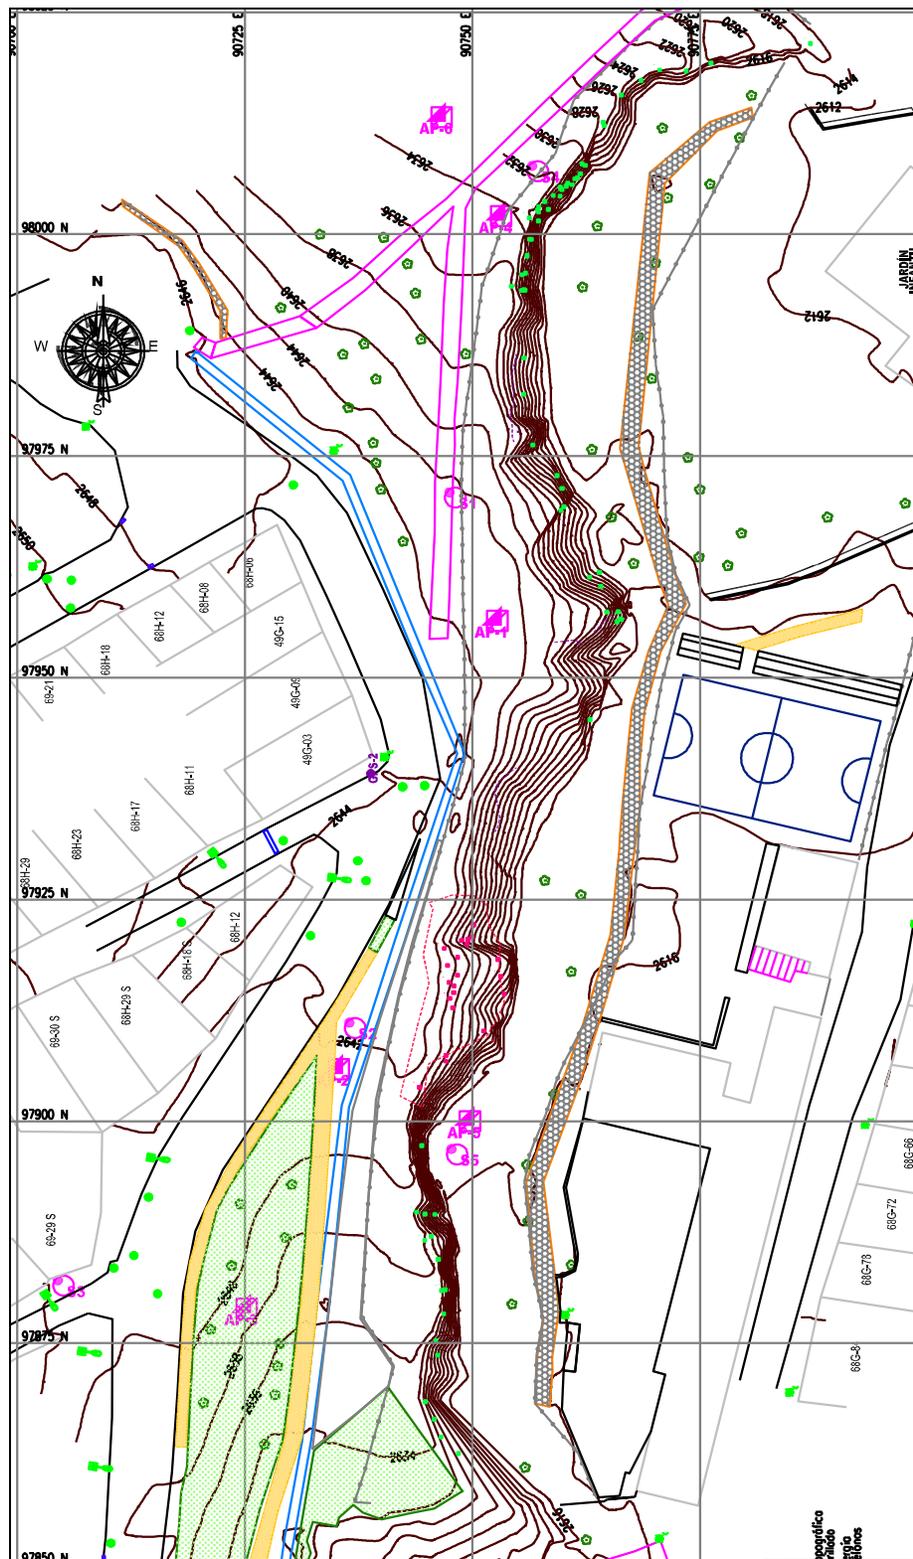
Figura 6.1 Localización de la exploración

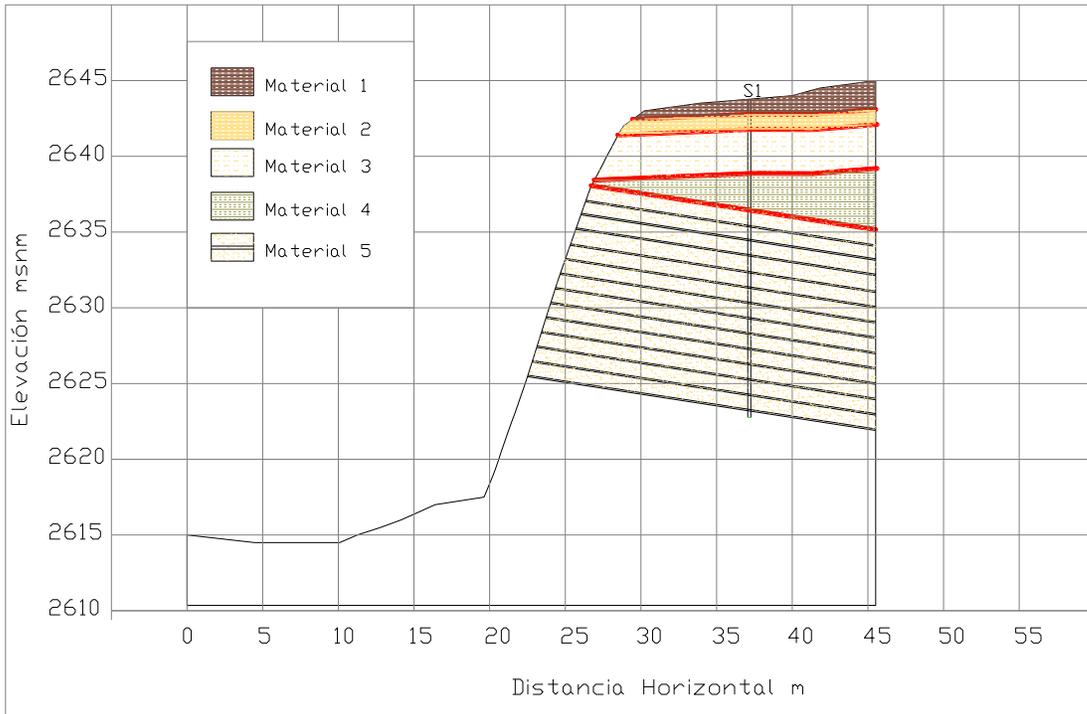
Figura 6.2 Perfil Geotécnico Promedio

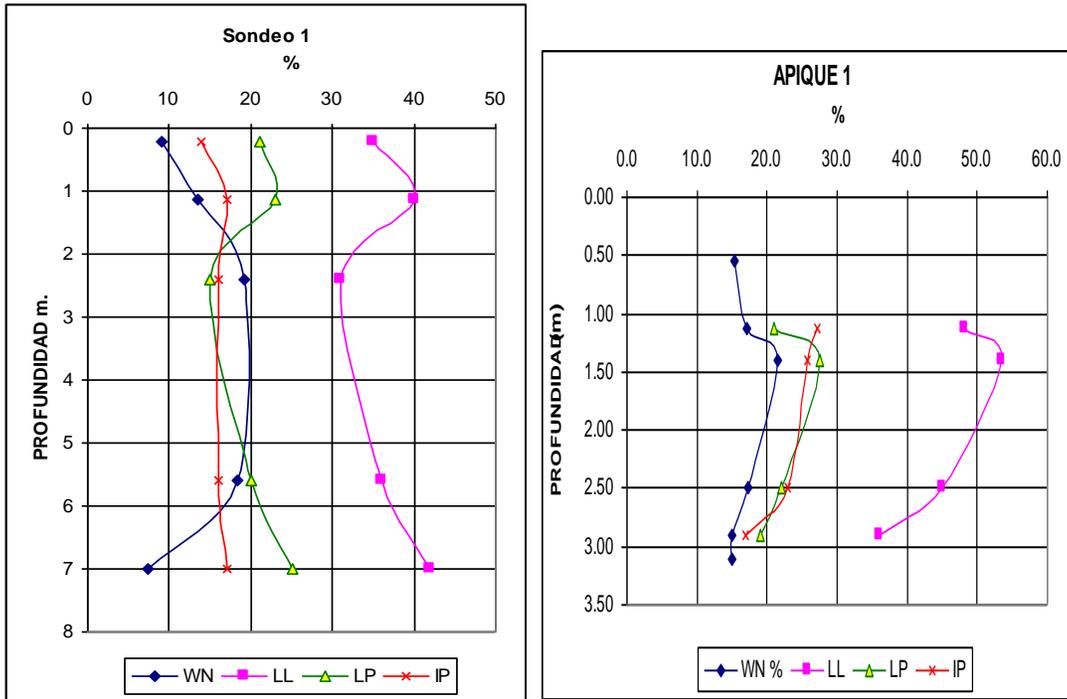
Figura 6.3 Variaciones humedad y límites con la profundidad

Para los materiales de la parte superior del talud la humedad máxima registrada en las muestras extraídas es del 21%, que se registró en el apique 1 (ver Figura 6.3); este apique se ubica en la zona de mayores agrietamientos en el concreto lanzado, a la que se les ha efectuado sellado de grietas continuo. La humedad mínima registrada es de 5%, registrada en una muestra extraída en el apique 3.

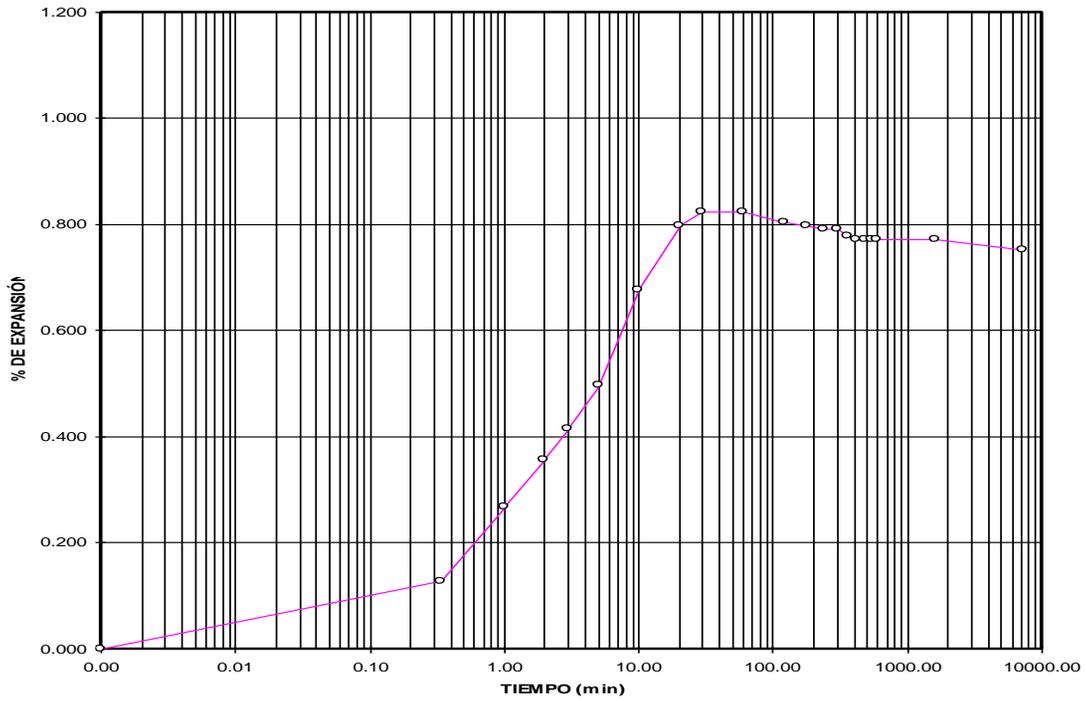
Figura 6.4 Curva expansión controlada Vs Tiempo Esfuerzo vertical 0.563 kg/cm²

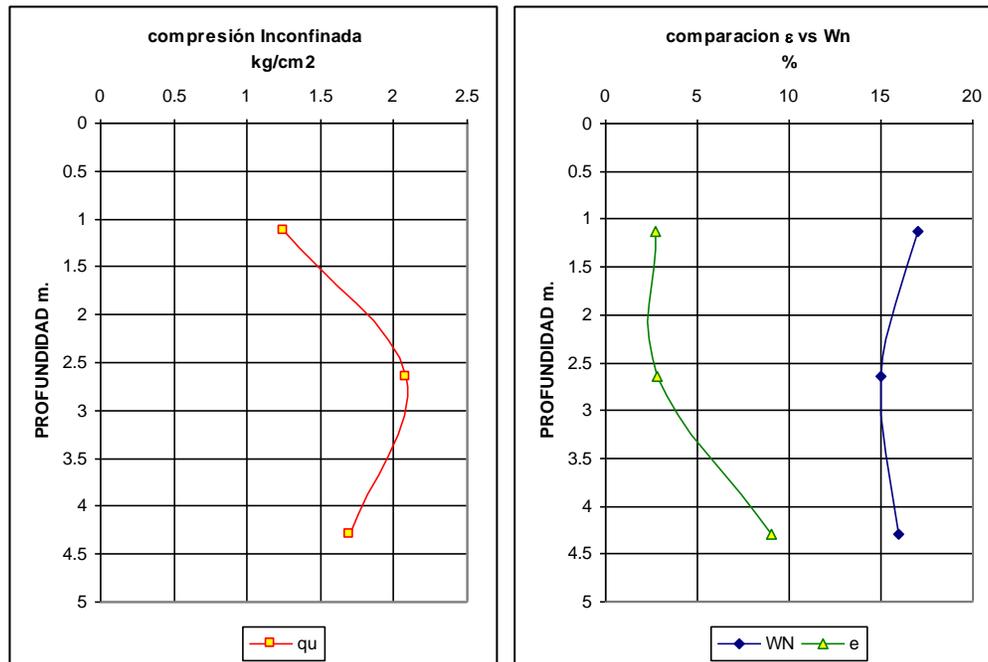
Figura 6.6 Resultados de compresión inconfinada

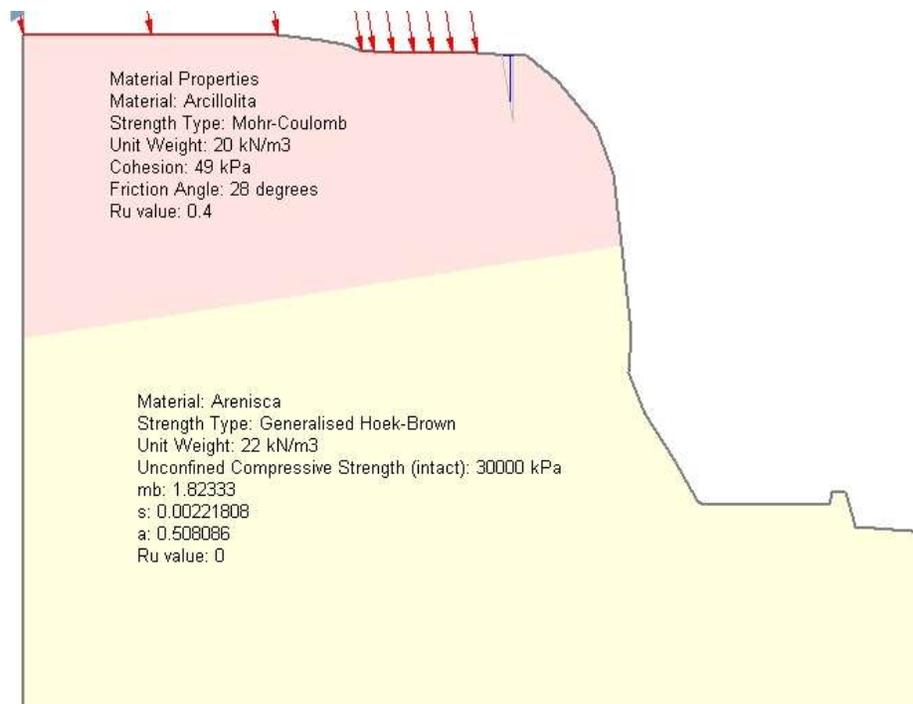
Figura 8.2 Parámetros análisis zona de no brechada (Sección 5-5, 7-7)

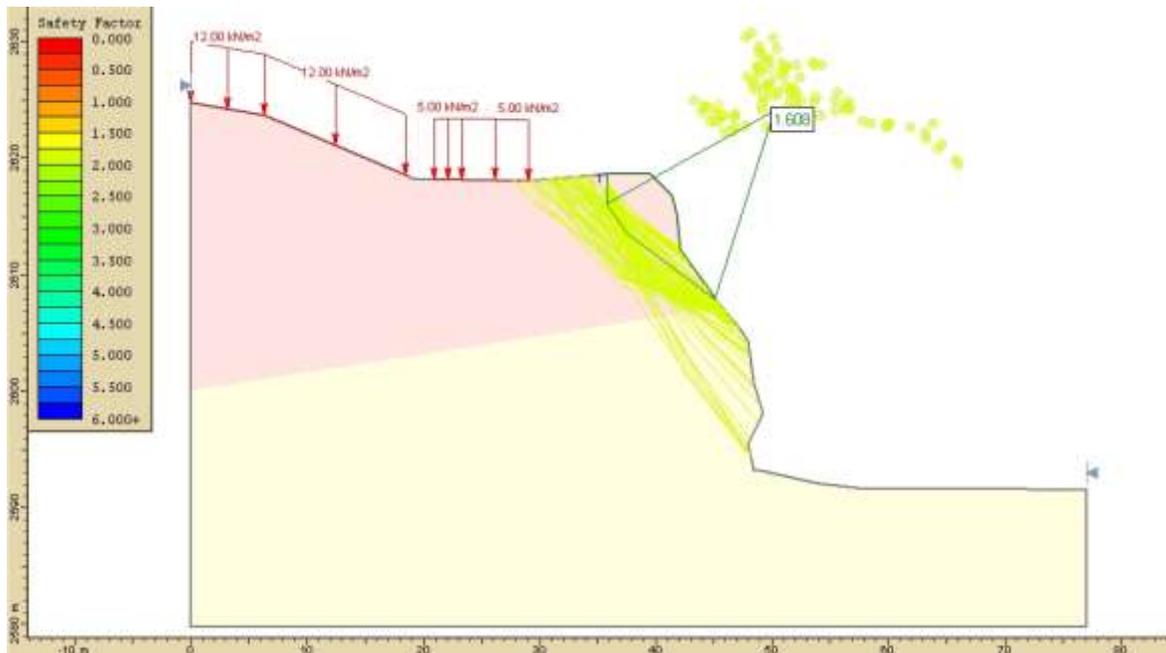
Figura 8.3 Caso 5 Análisis sección 4-4 estado normal de agua ($R_u=0.2$) y sin sismo

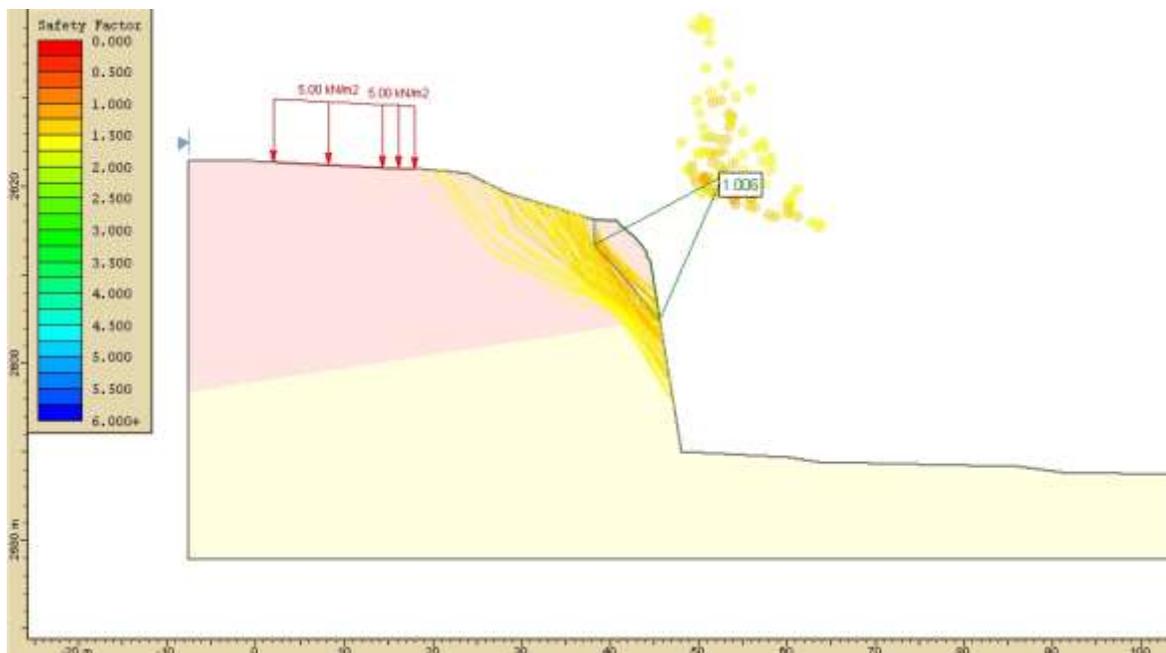
Figura 8.4 Caso 13 Análisis sección 7-7 estado normal de agua ($R_u=0.2$) y sin sismo

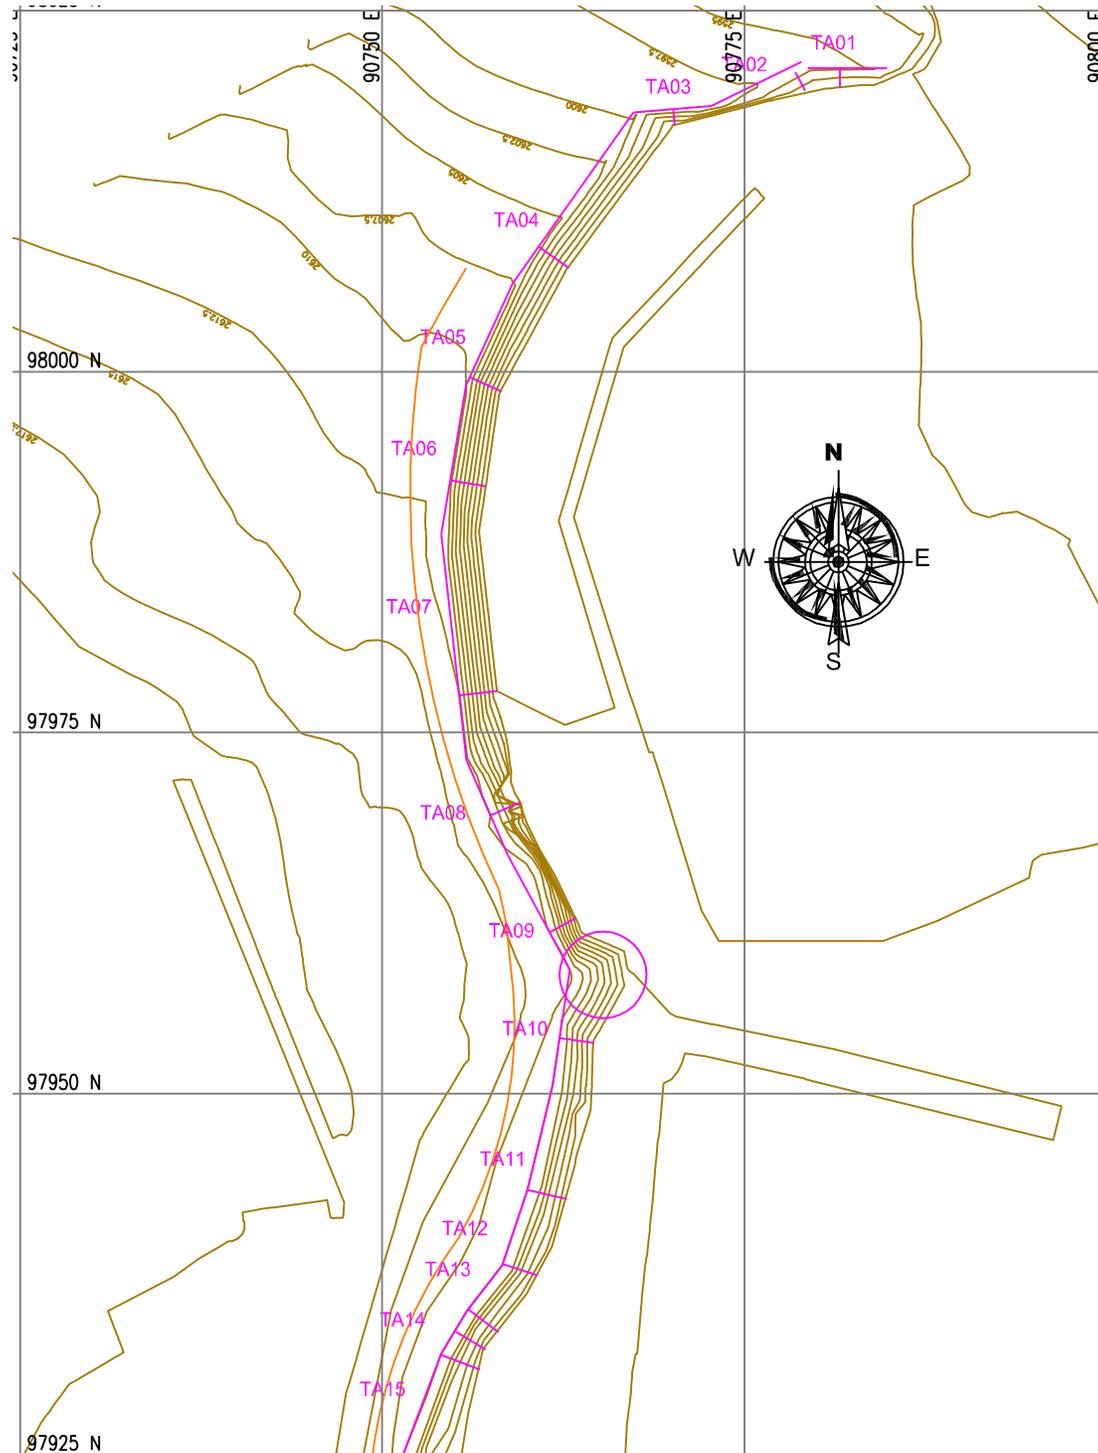
Figura 8.8 Localización de los Taludes de Análisis

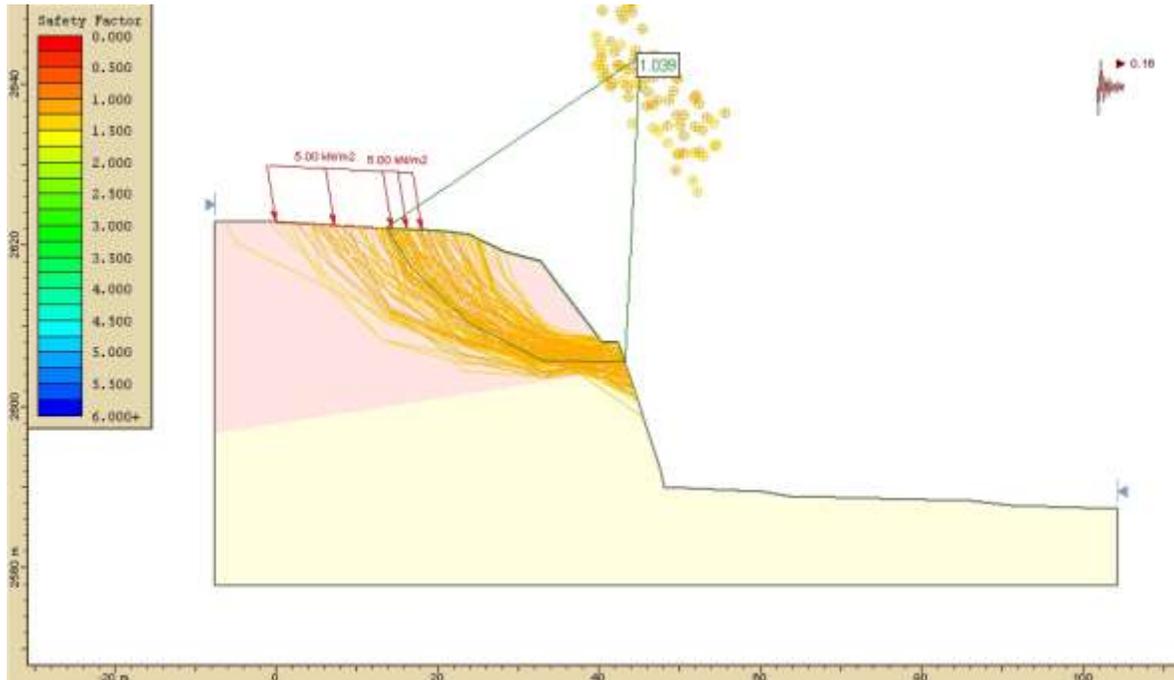
Figura 9.1 Sección 7-7 con obras de mitigación estado saturado ($R_u=0.4$) y con sismo (caso 28)

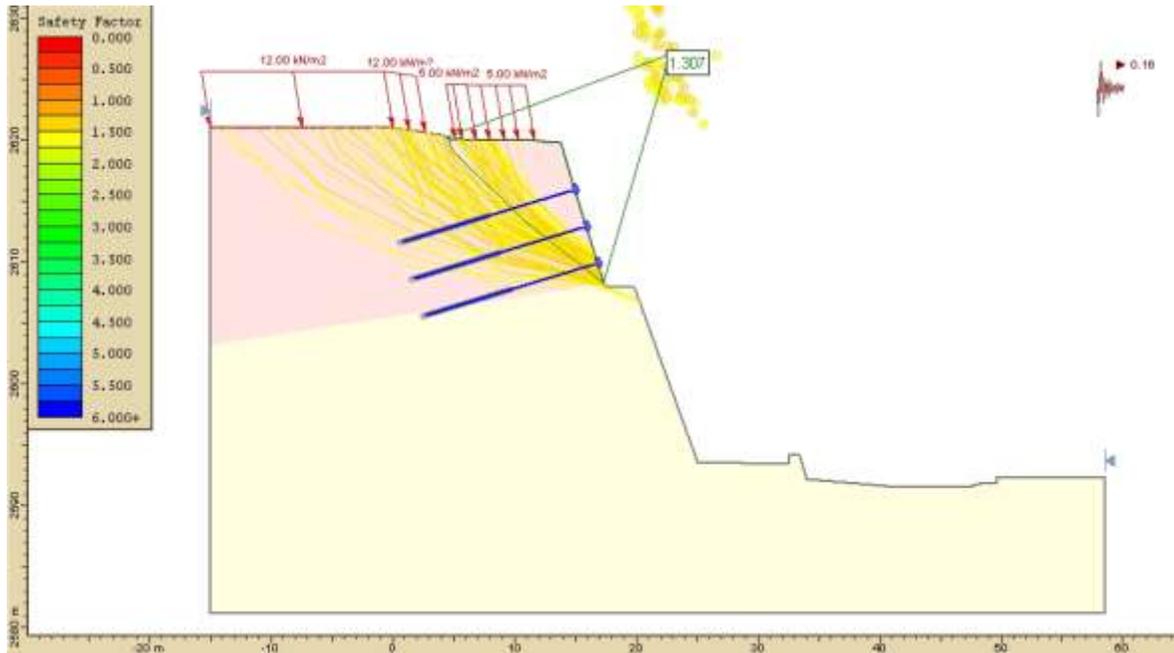
Figura 9.2 Sección 5-5 con obras de mitigación estado saturado ($R_u=0.4$) y con sismo (caso 24)
