Sitio 6 Talud Barrio Villas del Recuerdo

Localidad:	Rafael Uribe Uribe (18)
Barrio:	Villas del Recuerdo
UPZ:	54 Marruecos
Dirección	Calle 48D Sur con Carrera 12B
Tipo de Riesgo:	Deslizamiento Traslacional de arenisca sobre arcillolita degradada.

El propósito de este informe es dar las recomendaciones necesarias para controlar el movimiento de remoción en masa que afecta actualmente al barrio Villas del Recuerdo a la altura de la carrera 12 con calle 48C Sur.

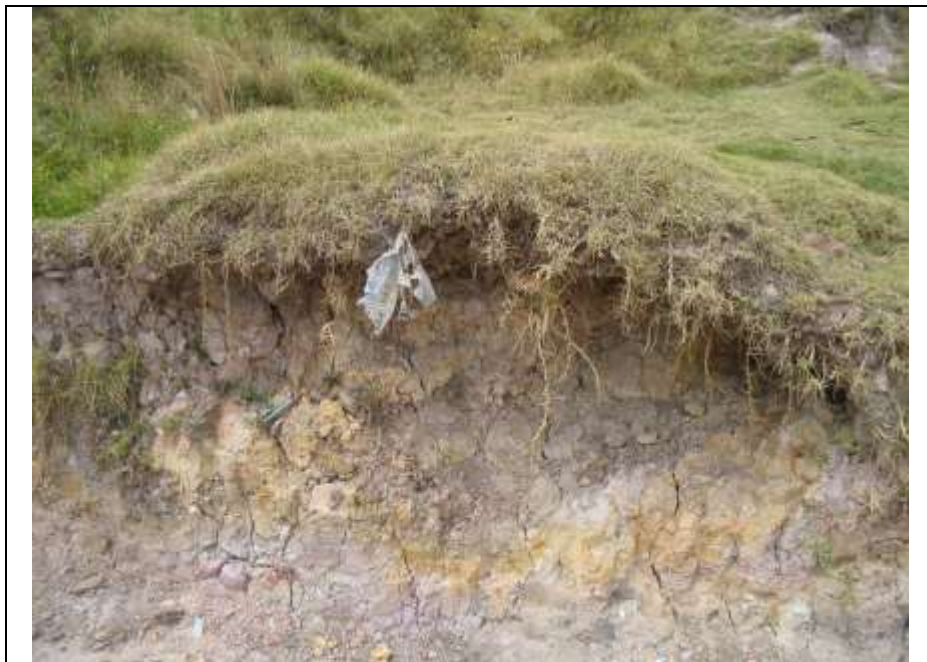
Fotografía 2. Detalle de los residuos de minería, mezclados con basura. La unidad está cubierta por pasto.

- ✓ **Rellenos de minería (Qrm):** Se trata de materiales de composición heterogénea, conformados por restos o sobrantes de la antigua explotación minera, mezclados con basura y antiguos botaderos. Se caracteriza por presentar una densidad media a baja y un predominio de matriz arcillosa color gris. Aflora hacia la parte baja de la zona de estudio. **Fotografía 2.**

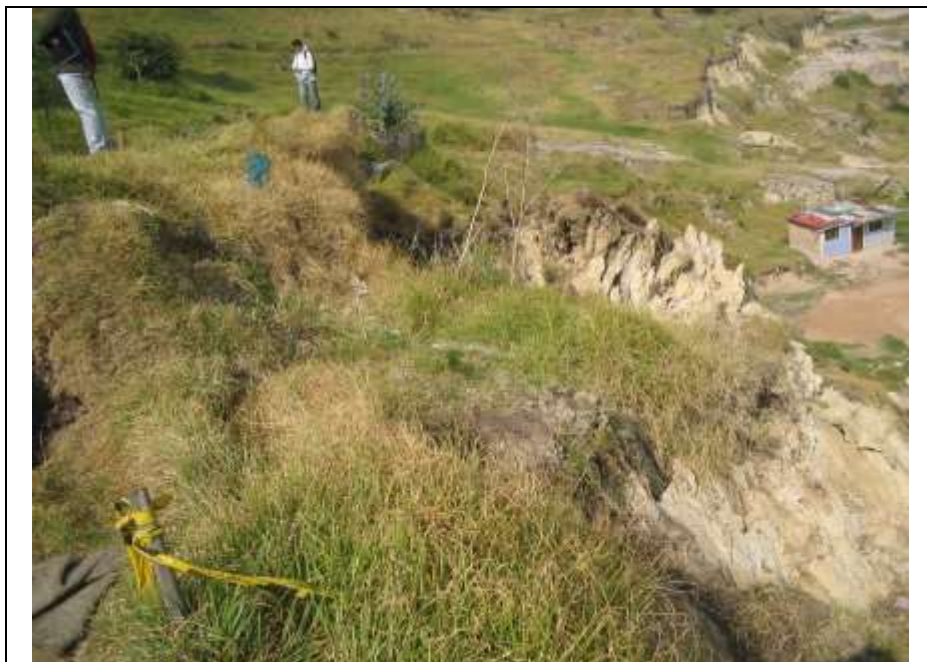
Fotografía 3. Corona del movimiento. A la derecha de la foto se aprecia el volteo de la capa de arenita.

La arenisca de la parte superior del escarpe se encuentra en movimiento trasnacional lento, en la cara del talud se puede apreciar el volteo de dicha capa (**Ver la Fotografía 3**), mientras que las arcillolitas de la parte media e inferior del talud presentan flujos de detritos y deslizamientos locales por la alteración y desgajación de la roca. (**Ver la Fotografía 4**).

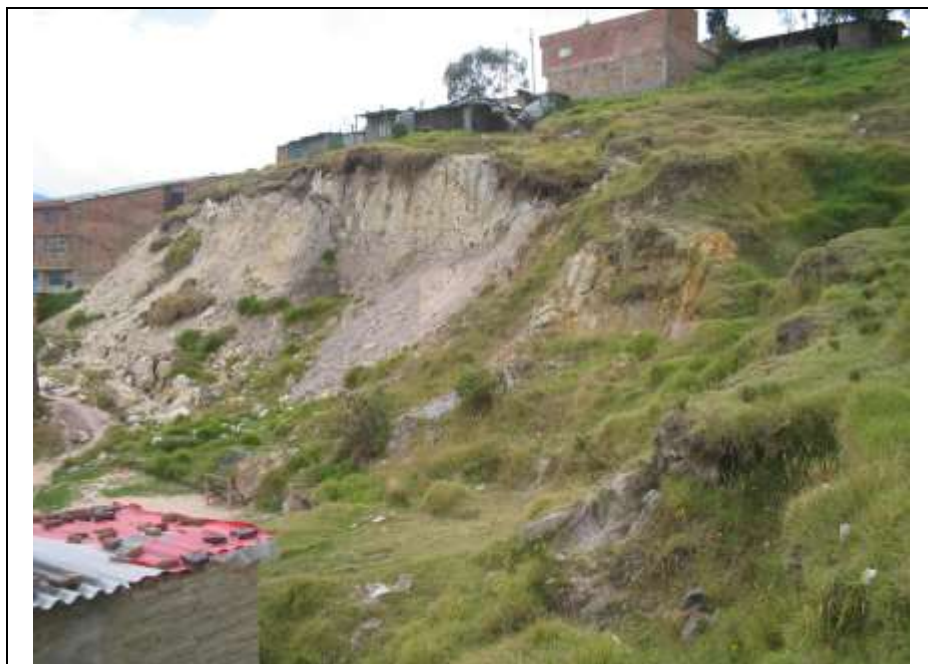
Fotografía 4. Panorámica del deslizamiento. En la parte alta aflora la capa de arenisca que conforma un talud de mayor pendiente. Hacia la parte media está el contacto con las arcillolitas, marcado por el cambio de pendiente (más suave), el cambio en la coloración y la acumulación del material deslizado y los flujos de detritos.
