**CONCEPTO TECNICO No. 179**

**URBANIZACION: Zulia V**

**LOCALIDAD: Suba**

**UBICACION: Calle 139 Cra. 106**

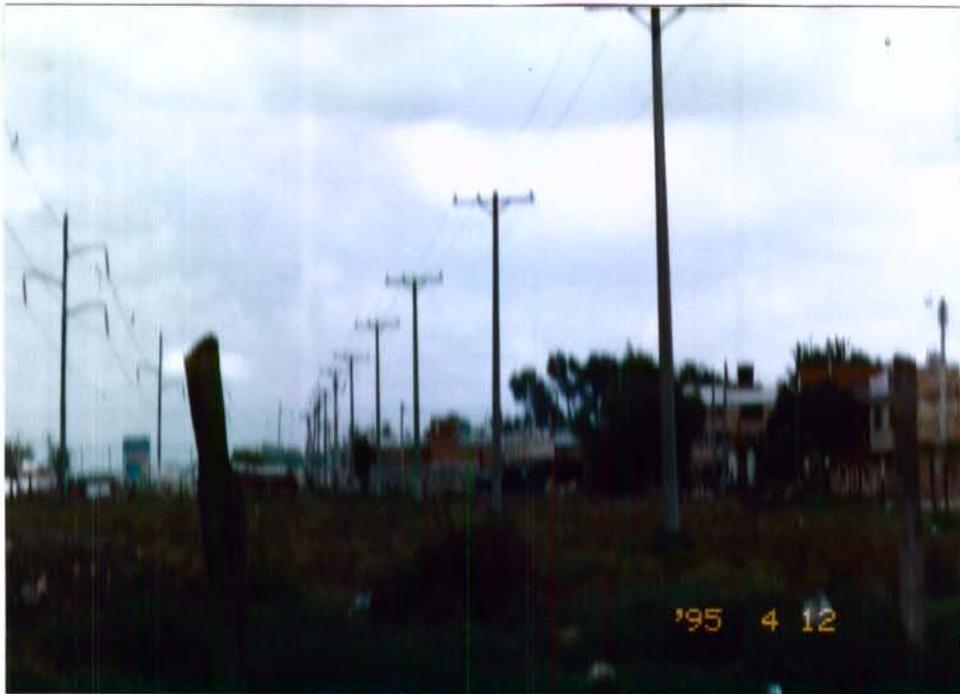
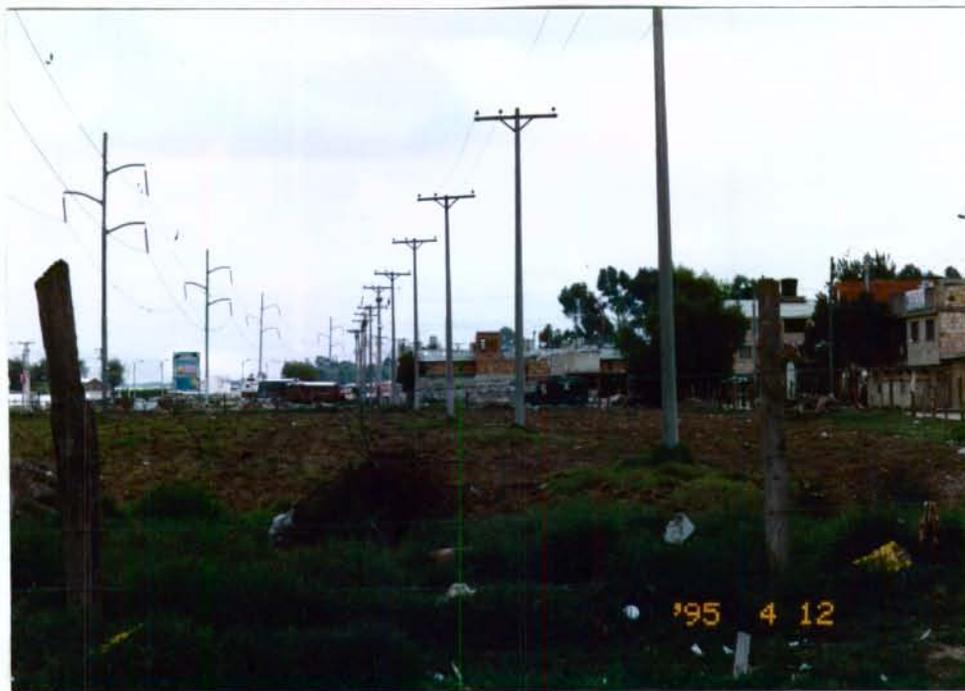
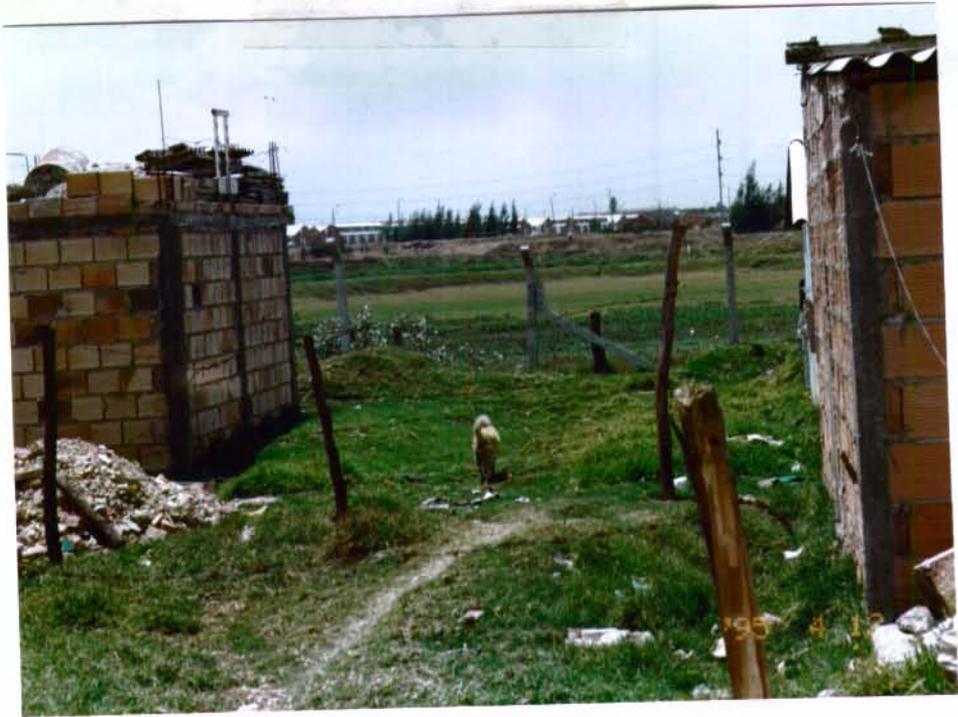
CONTENIDO Fotos 95-4-12

1. ZONIFICACION GEOTECNICA (INGEOMINAS): Zona de suelos blandos muy compresibles y de muy baja resistencia

b) JUSTIFICACION TECNICA: Los servicios existentes en la zona se encuentran en buenas condiciones, es un lote atravesado por dos circuitos de energía y circundado por buen servicio de Acueducto y alcantarillado. Teléfonos en un estado regular.

RECOMENDACIONES Y CONSIDERACIONES Deben tenerse en cuenta posibles huecos y (desarros) estudios de cimentaciones para futuras edificaciones, pues aunque aparentemente no se presenta ningún tipo de riesgo la zona se encuentra clasificada como de alto riesgo
