**CONCEPTO TECNICO No. 181**

**BARRIO:** Atenas

**UBICACION:** Calle 128 Cra. 108

### CONCEPTO TECNICO OPES

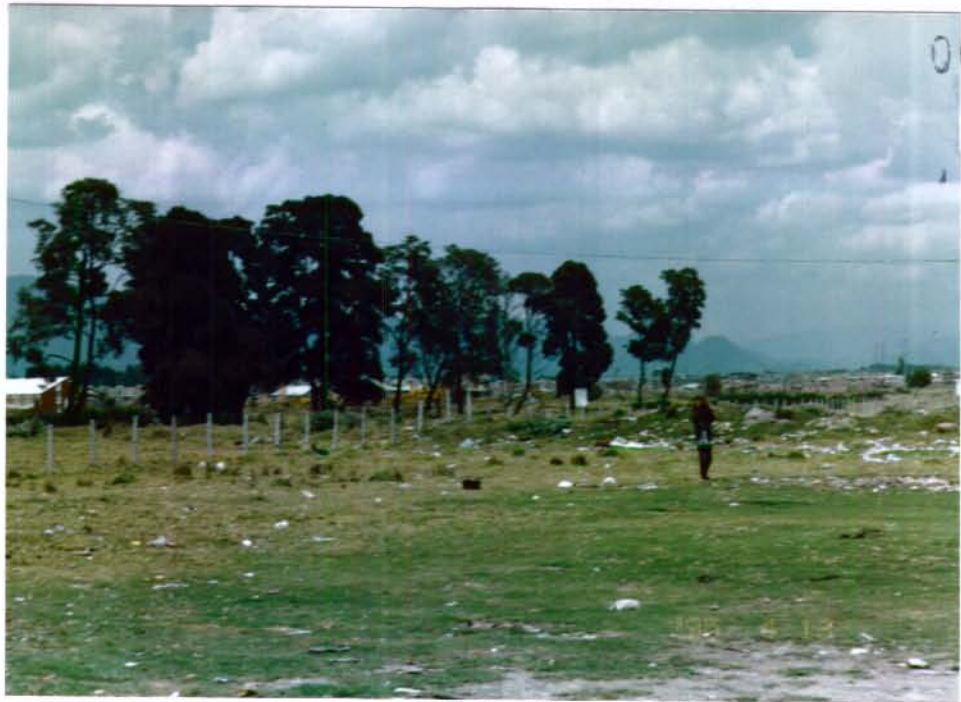
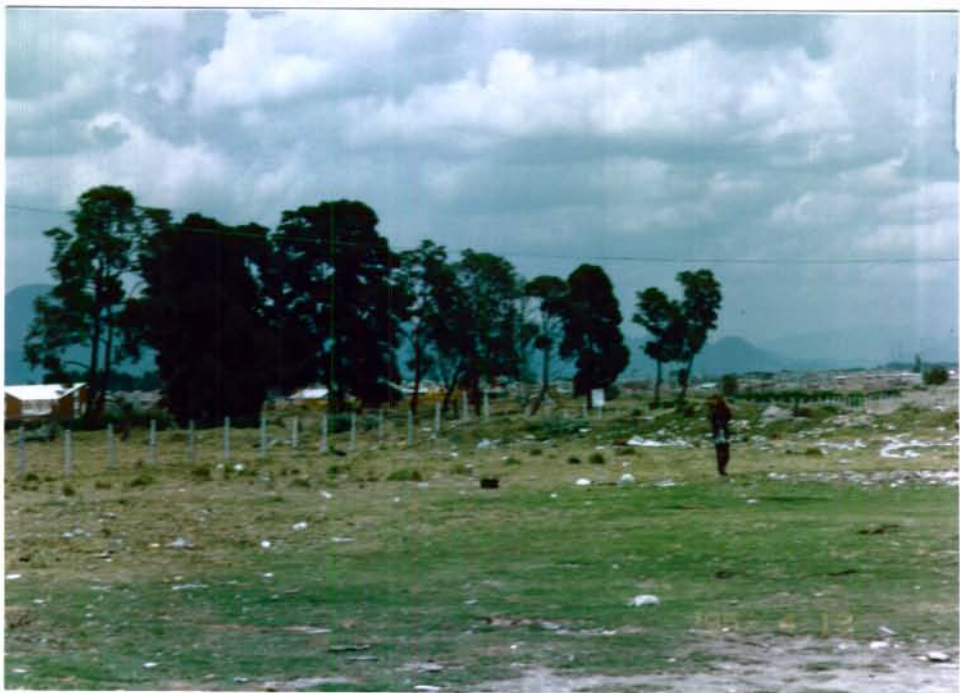
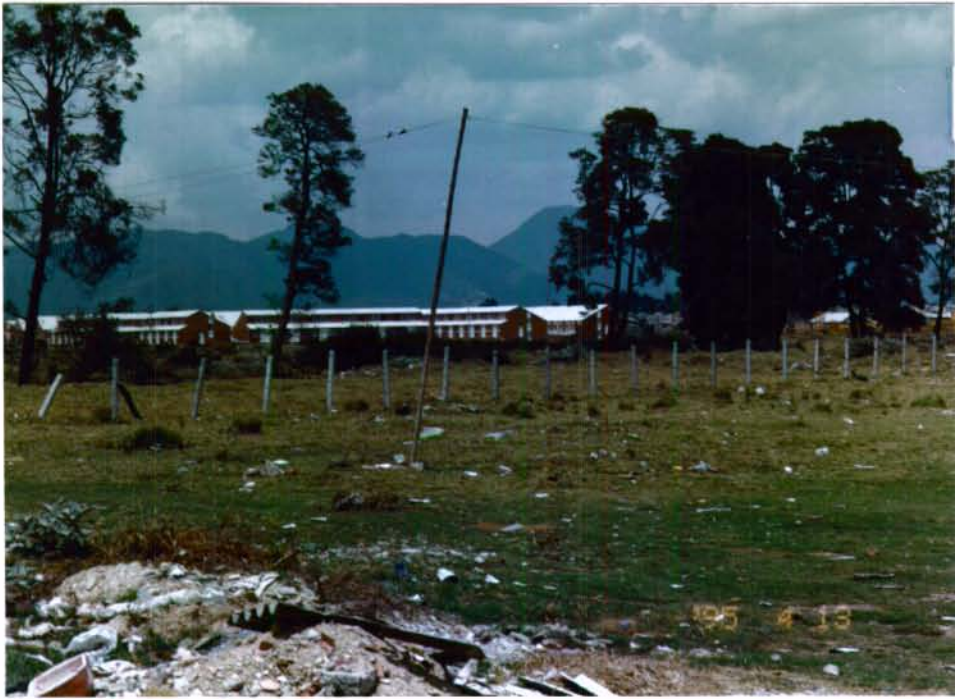
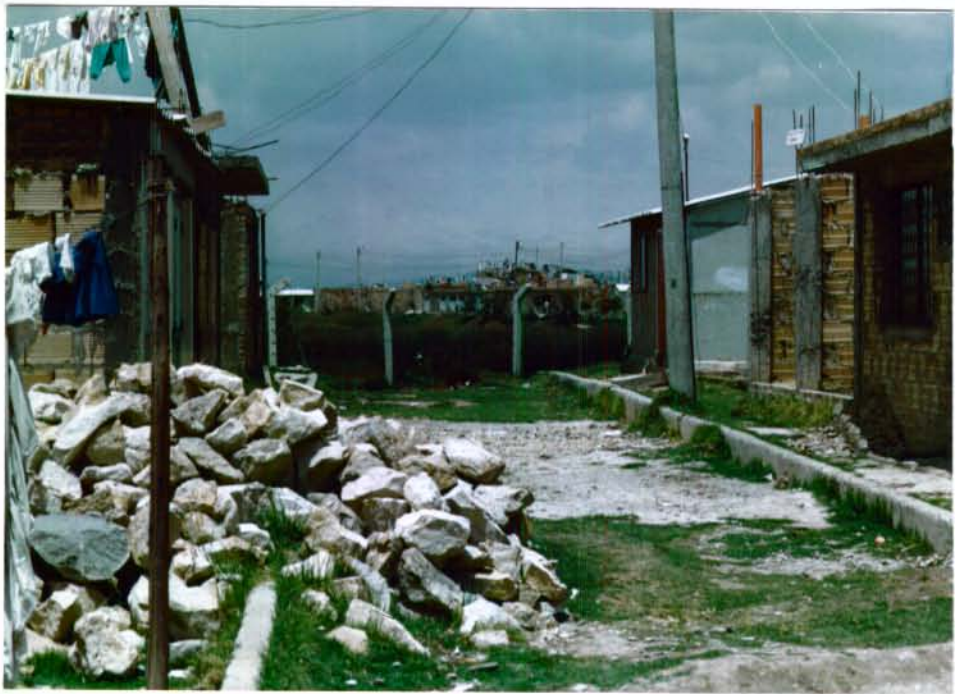
Ver fotos 95-4-13

BASTO - TRANSACCION POR SECCIONES SIN DESNIVEL NATURAL DEF. DE ACCOTRILLADO.

GEOLOGICAMENTE SE ENCUENTRA EN UNA ZONA PLANA.  
LA RED VIAL ESTA SIN PAVIMENTAR, TELEFONO HAY DE SERV. PUBLICO. NO HAY RED DE AGUAS SIVIAS. HAY BUENA CONSTRUCCION COMPACTE ± 20 CM Y ESTA RODEADO DE VARIOS CONJUNTOS RESIDUALES HAY LUZ Y REDES
