PROYECTO : REUBICACION FAMILIAS ALTO RIESGO
SANTA FE DE BOGOTA

LOCALIDAD : SAN CRISTÓBAL

CONCEPTO TÉCNICO No. : 2657 A

TIPO DE RIESGO : REPTACION

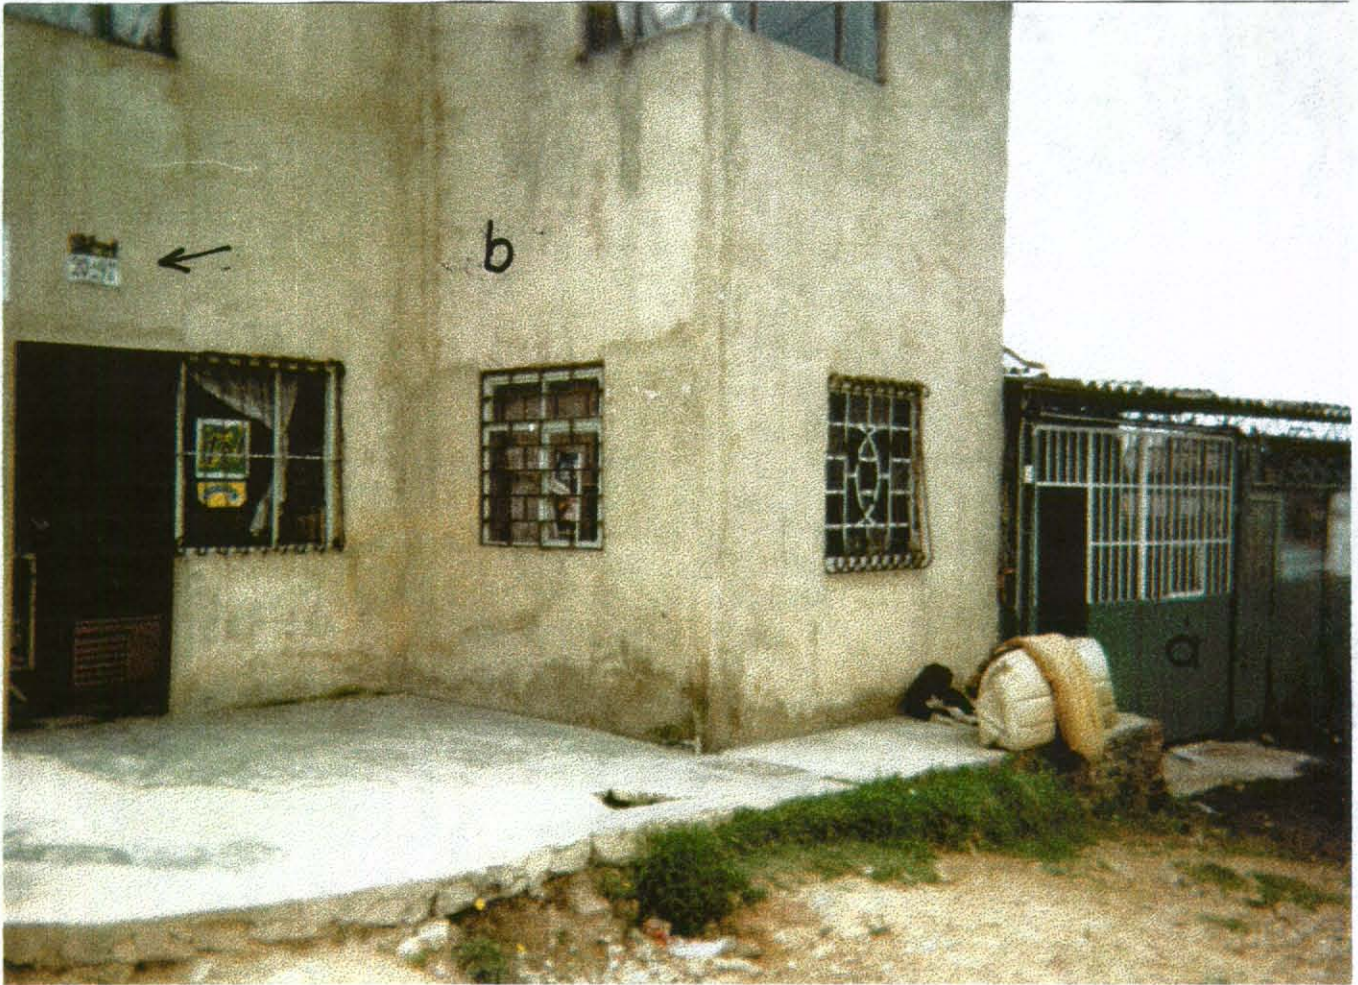
Foto No. 6. Localidad San Cristóbal, barrio Granada Sur. a) Cra 1B # 20A-87 Sur.
b) Cra 1B # 20A-97 Sur.

- Reubicación de las viviendas citadas en la referencia.

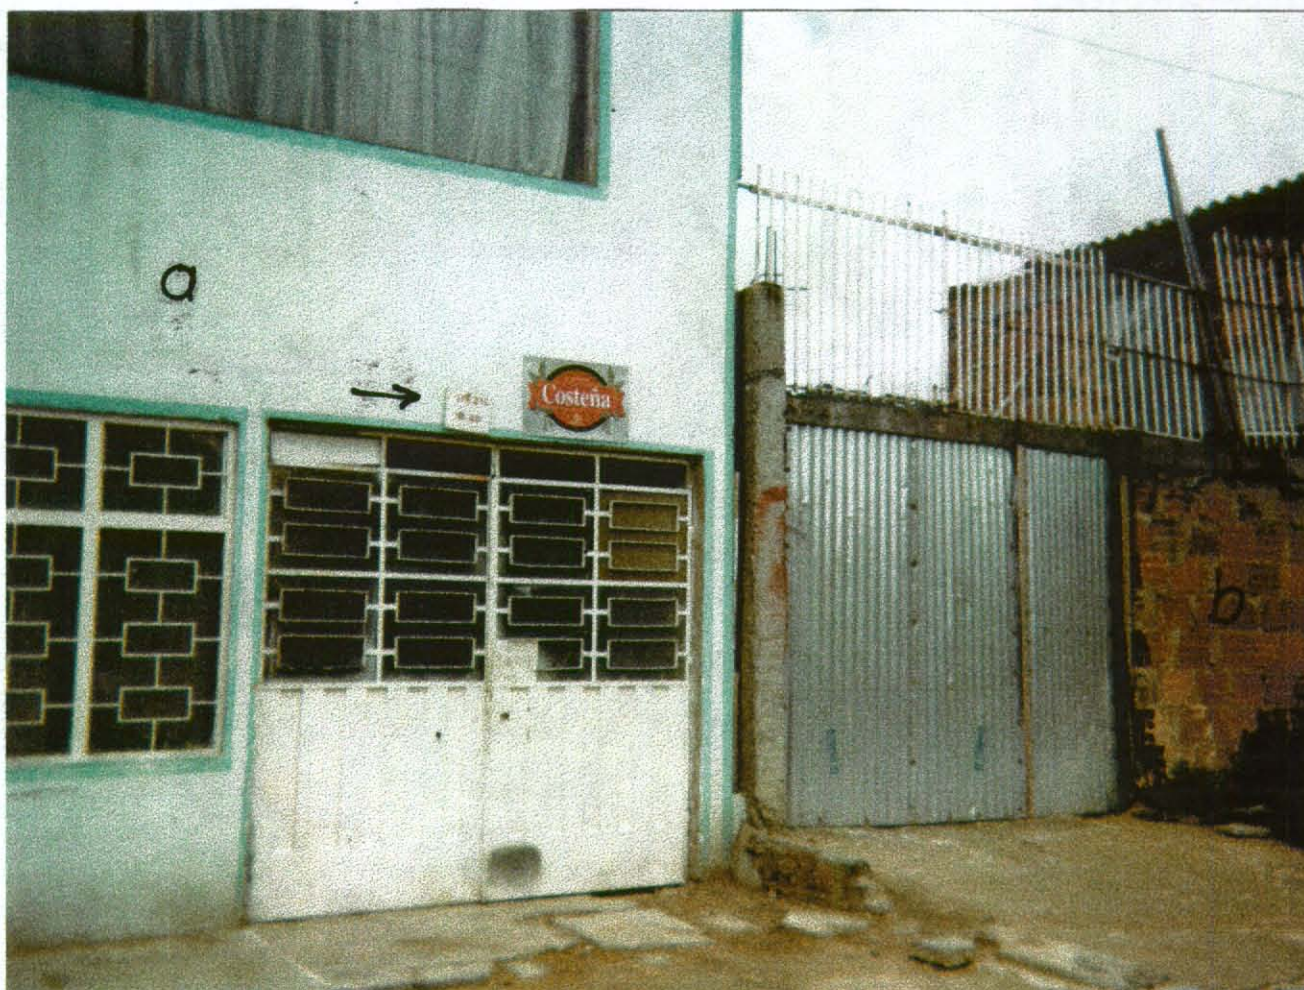
Foto No. 5. Localidad San Cristóbal, barrio Granada Sur. a) Clle 21 # 1B-20 Sur.
b) parte posterior de la Cra 1B # 20A-87 Sur.

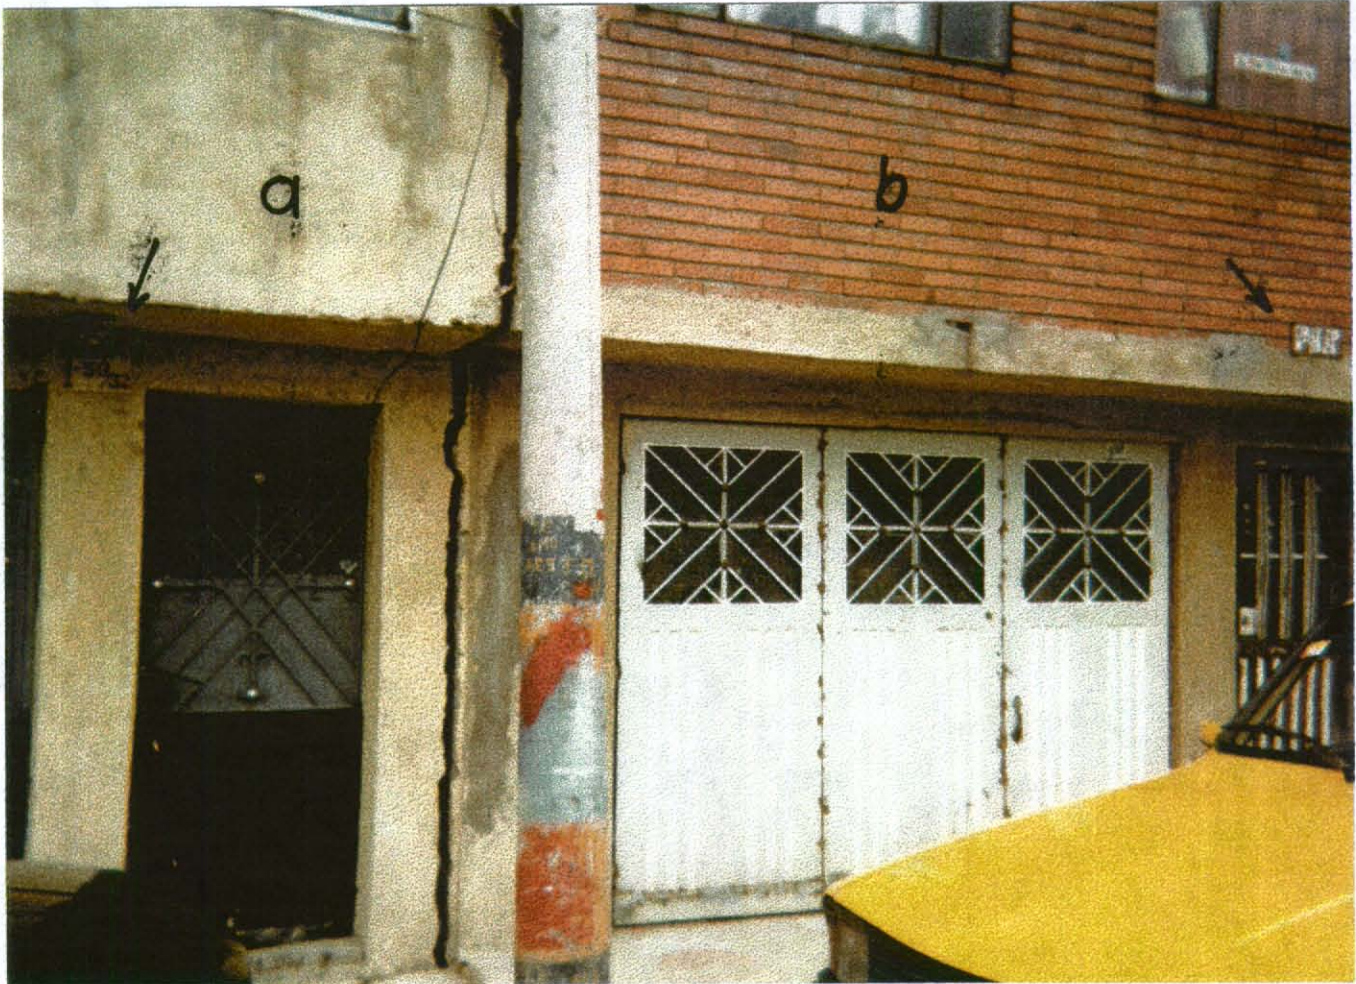
Foto No. 4. Localidad San Cristóbal, barrio Granada Sur. a) Clle 21 Sur # 1B-50/32
b) Clle 21 Sur # 1B-26

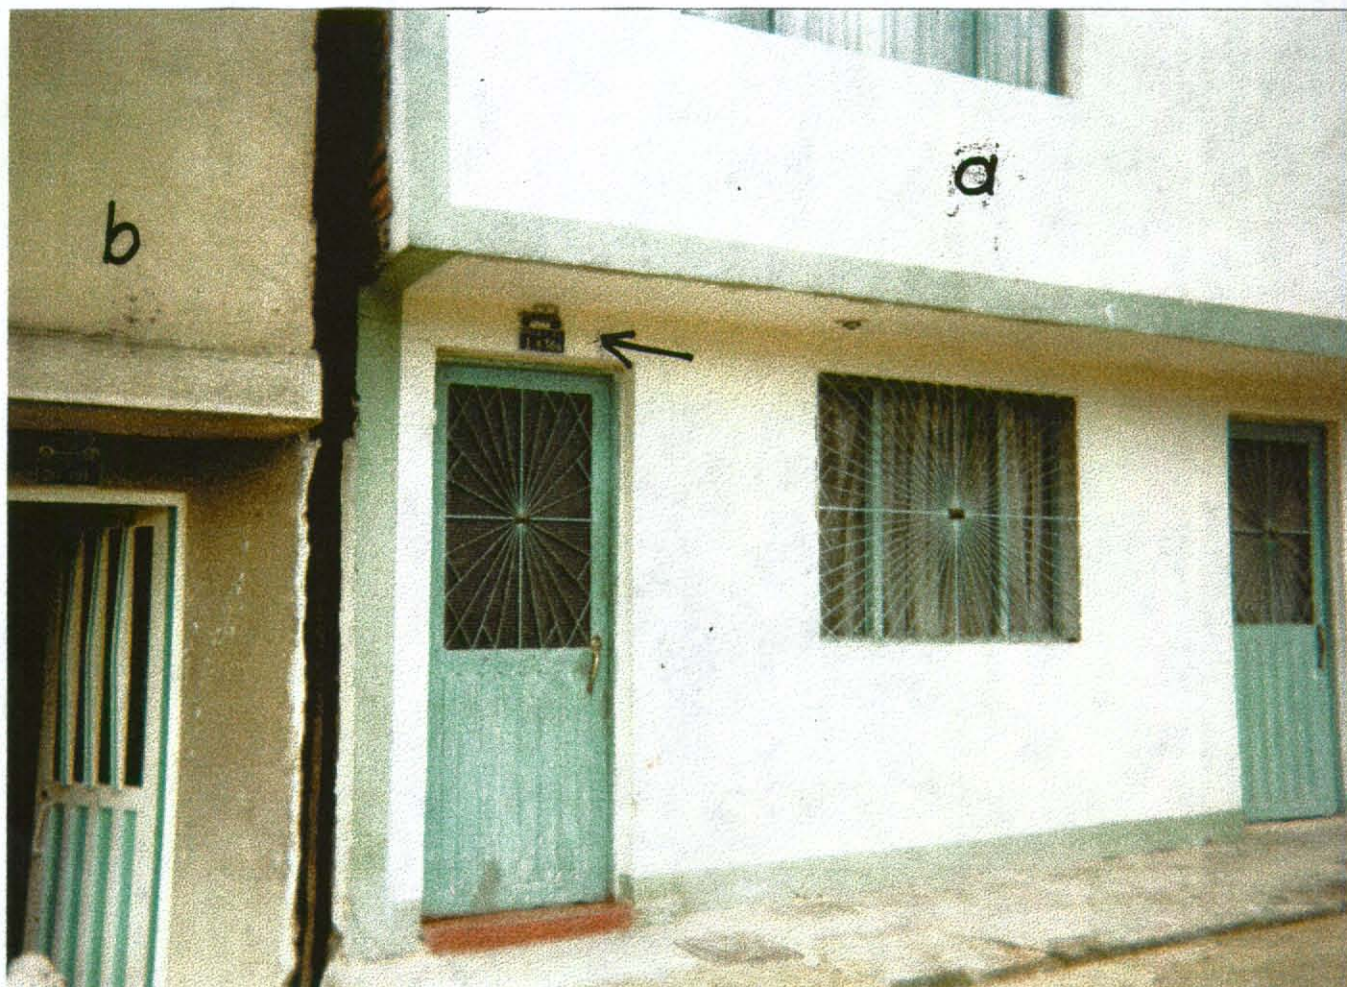
Foto No. 3. Localidad San Cristóbal, barrio Granada Sur. a) Clle 21 # 1B-38 Sur.
b) Parte frontal de la Cra 2 # 20A-80 Sur.

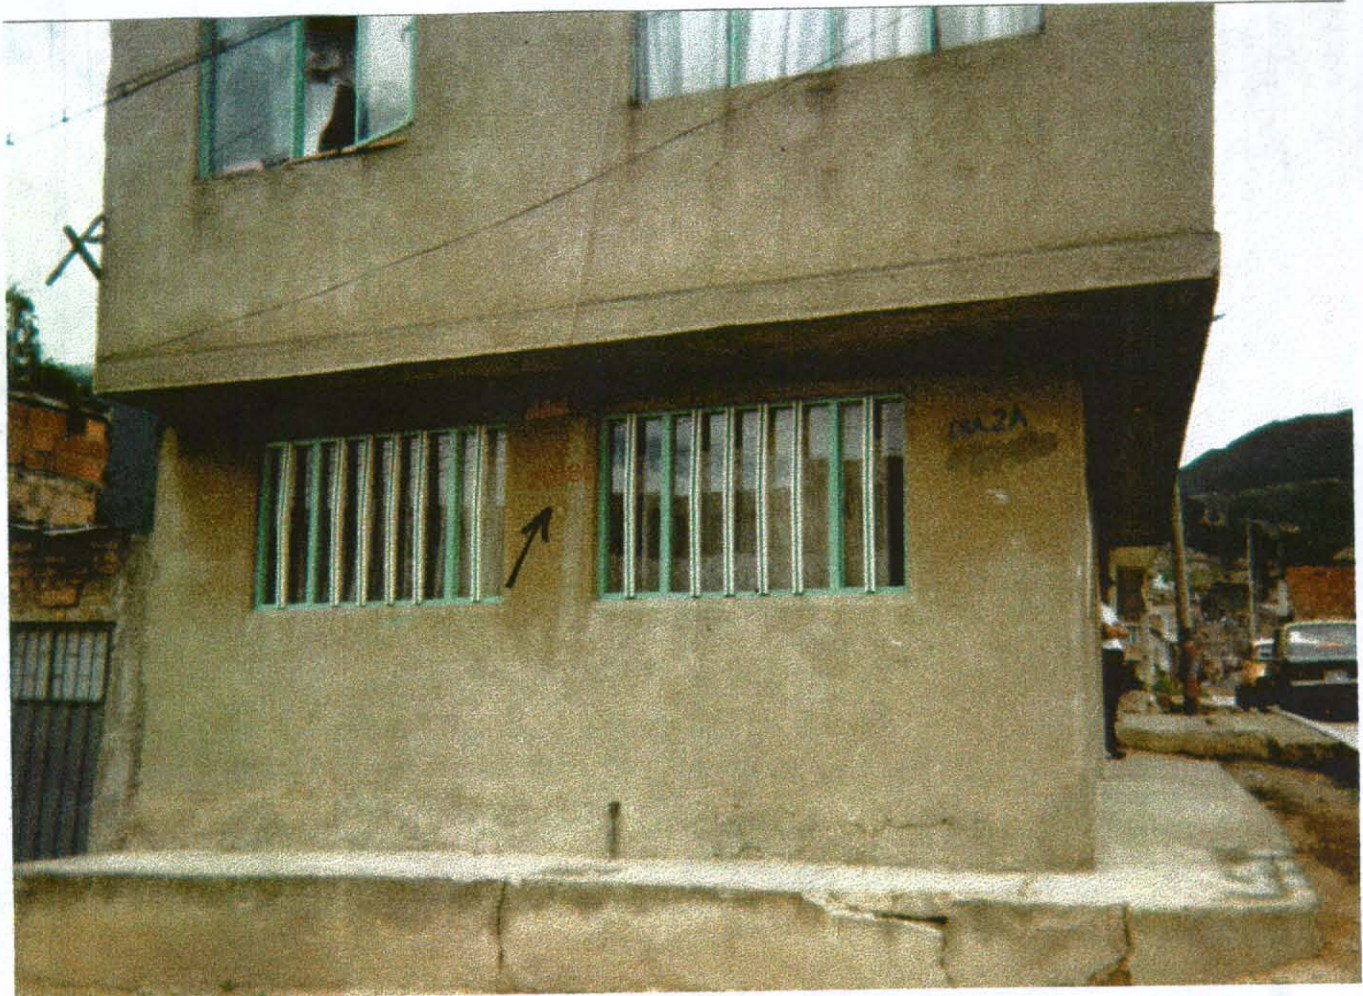
Foto No. 2. Localidad San Cristóbal, barrio Granada Sur. Cra 2 # 20A-80 Sur.
