2017

PLAN DE CONTINGENCIA

PRIMERA TEMPORADA DE LLUVIAS 2017

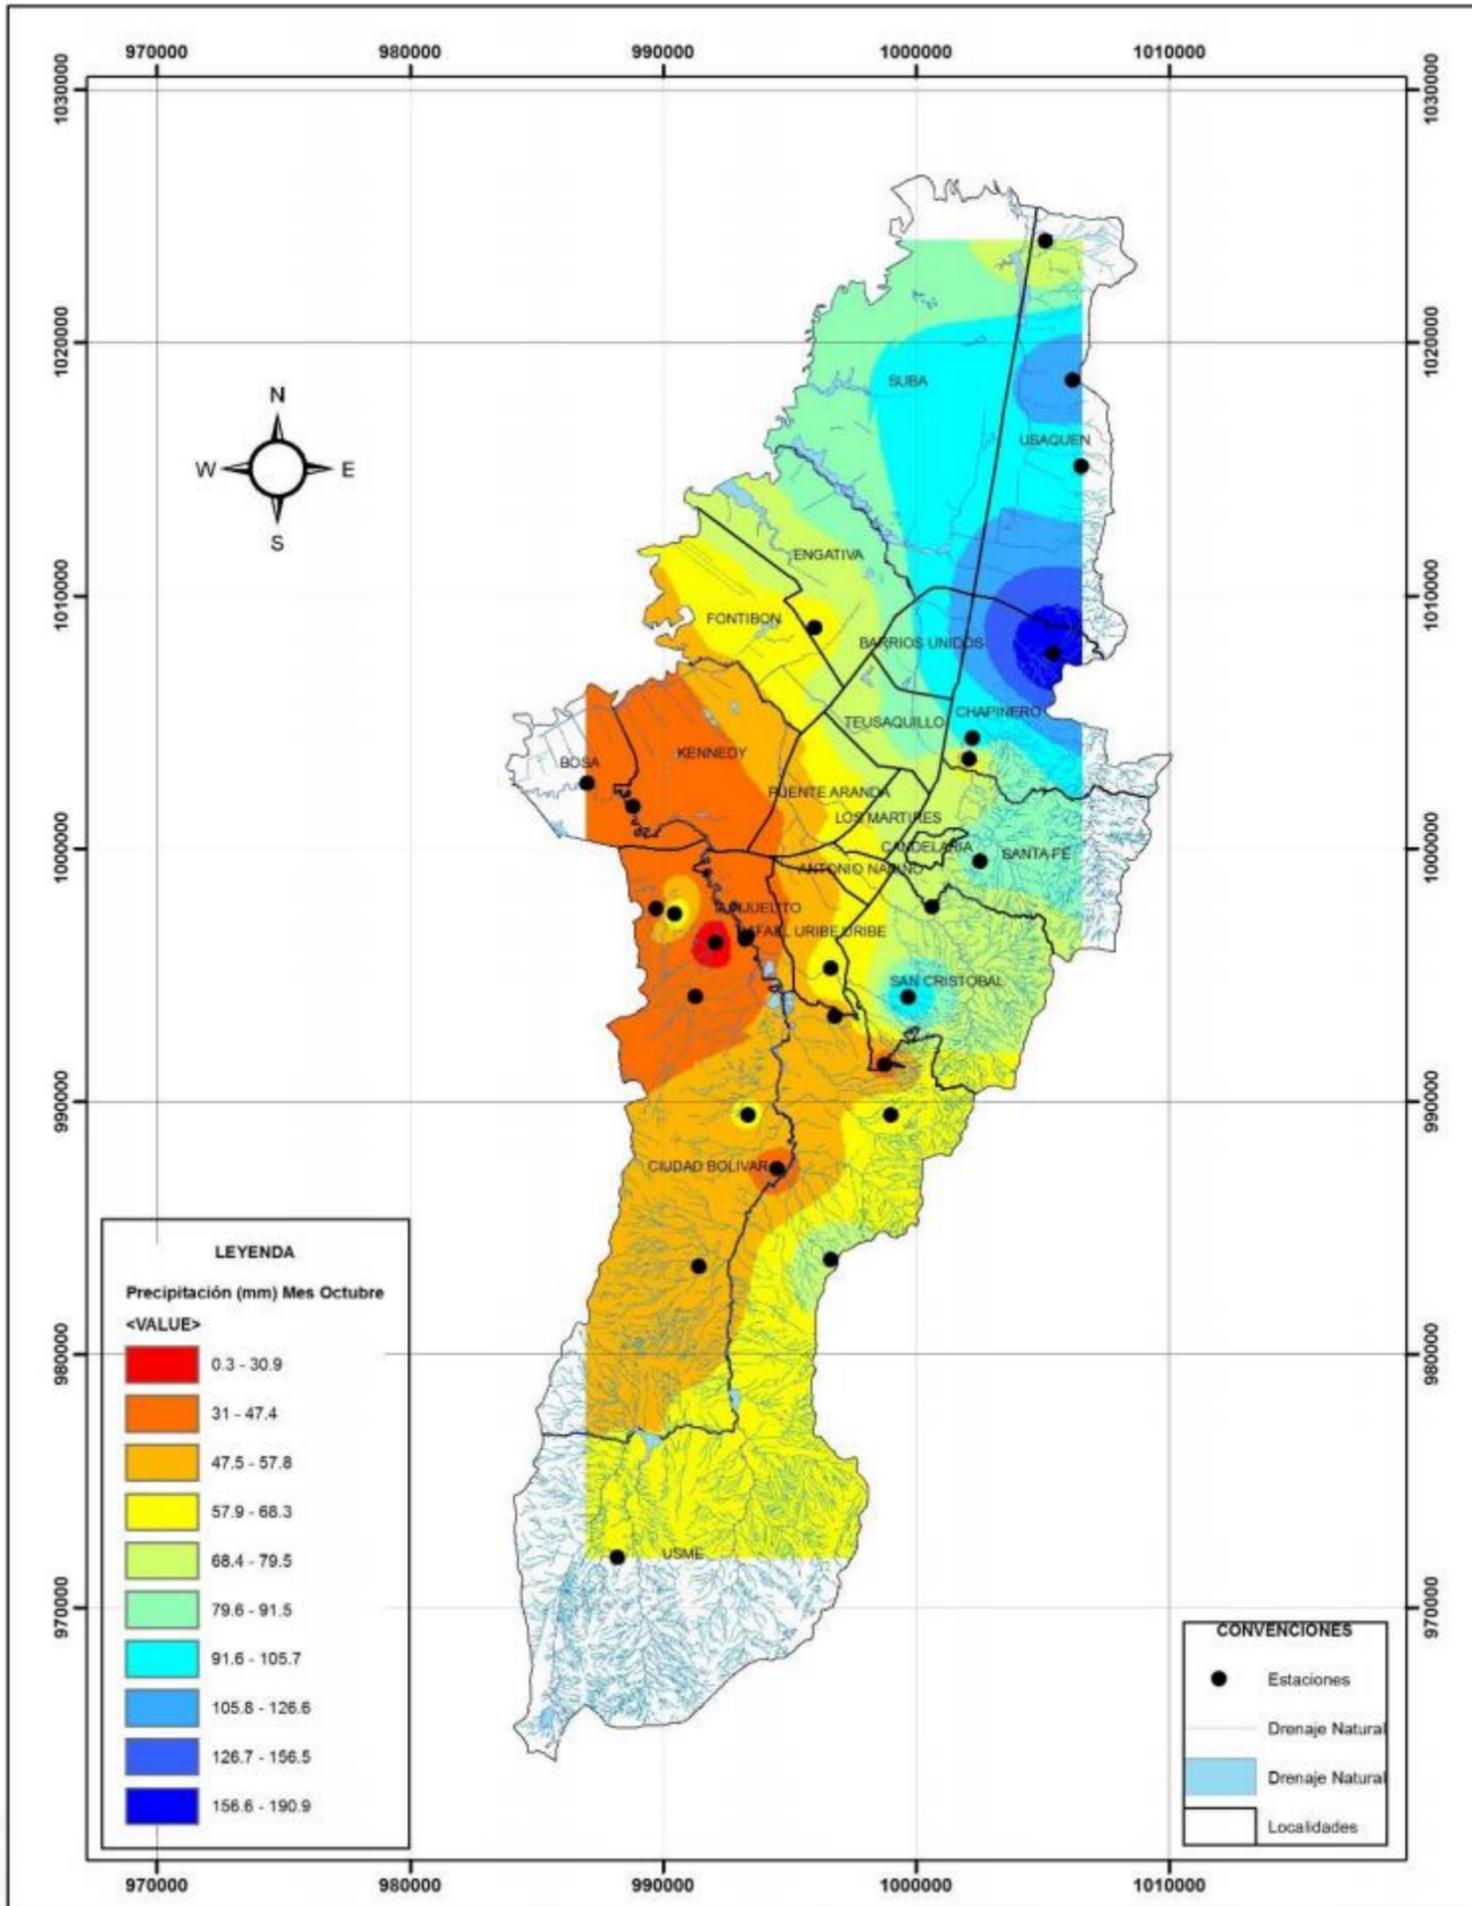
Figura 1. Precipitación Acumulada para octubre de 2016.
Fuente. IDIGER. 2017

En la figura 1 se observa que las mayores lluvias acumuladas en el mes de octubre de 2016 se presentaron en el sector centro oriental de la ciudad, con un valor de 190,9 mm en la localidad de Chapinero. Hacia el sector nor-oriental, las precipitaciones estuvieron por el orden de los 126,6 mm, mientras que hacia el sur y occidente de la ciudad las precipitaciones registradas fueron menores.

La información presentada en las figuras 1 y 2 puede ser observada de manera resumida para algunas zonas de la ciudad en la figura 3. Allí se puede observar las mayores precipitaciones en la ciudad para el mes de noviembre respecto a octubre, así

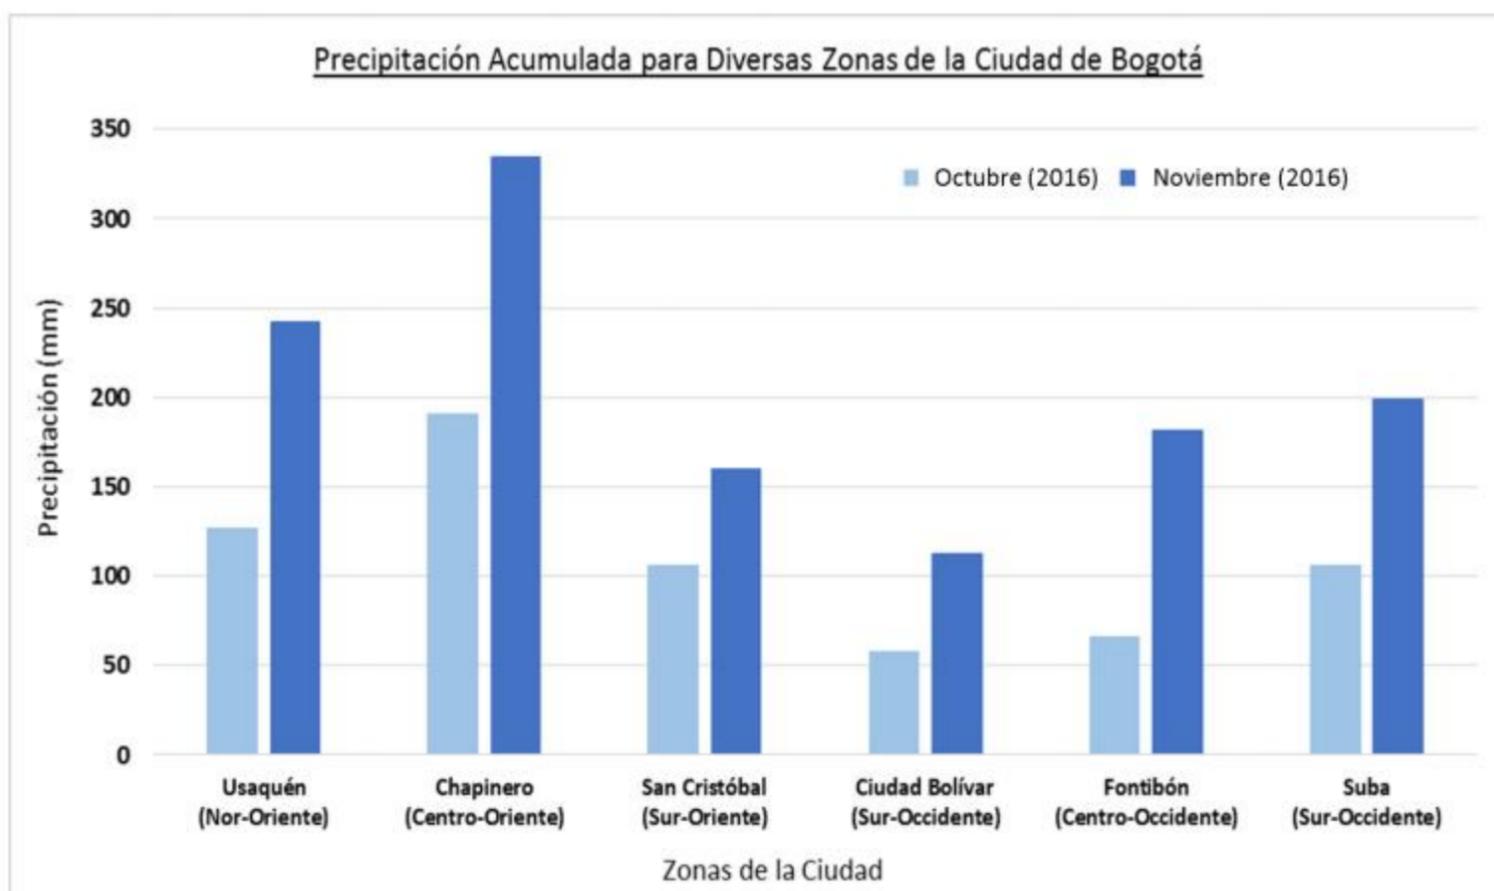
Figura 3. Comparativo de precipitación acumulada para octubre y noviembre de 2016
Fuente. IDIGER. 2017

como mayores registros acumulados al nororiente de la ciudad, respecto al sur y occidente de la capital.

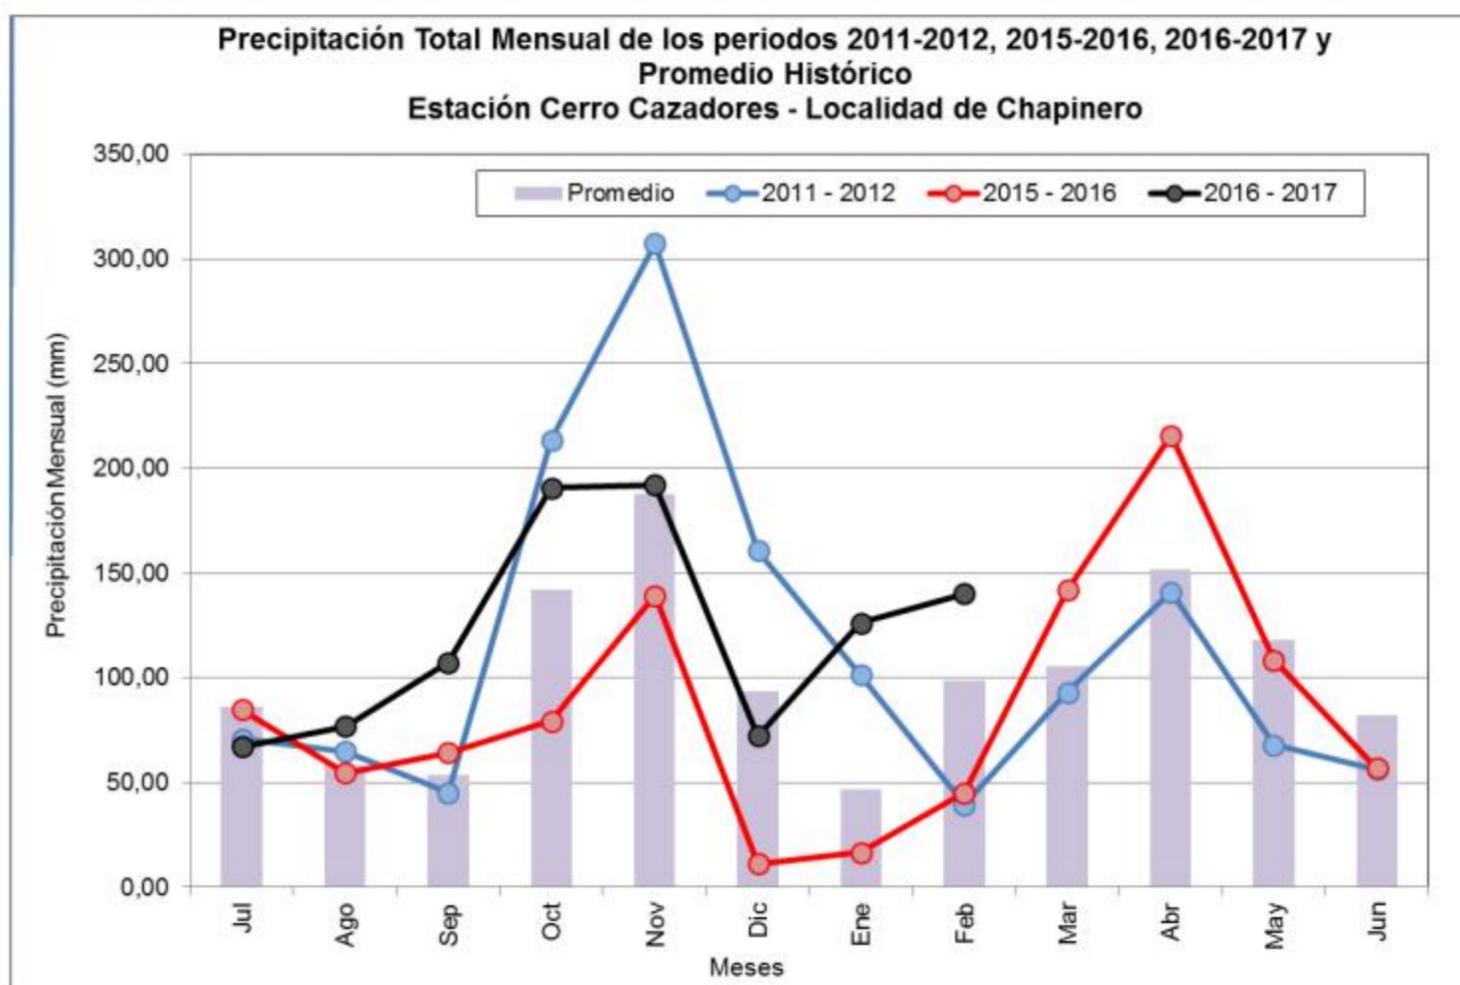
Figura 4. Precipitación Promedio Histórico y periodos 2011 – 2012, 2015 - 2016 y 2017
Estación Cerro Cazadores - Localidad de Chapinero
Fuente. IDIGER. 2017

En la localidad de Chapinero la precipitación en los meses de octubre y noviembre de 2016 se registró entre el promedio histórico y hasta un 40% mayor, tal como se puede observar en las figuras 4 y 5.

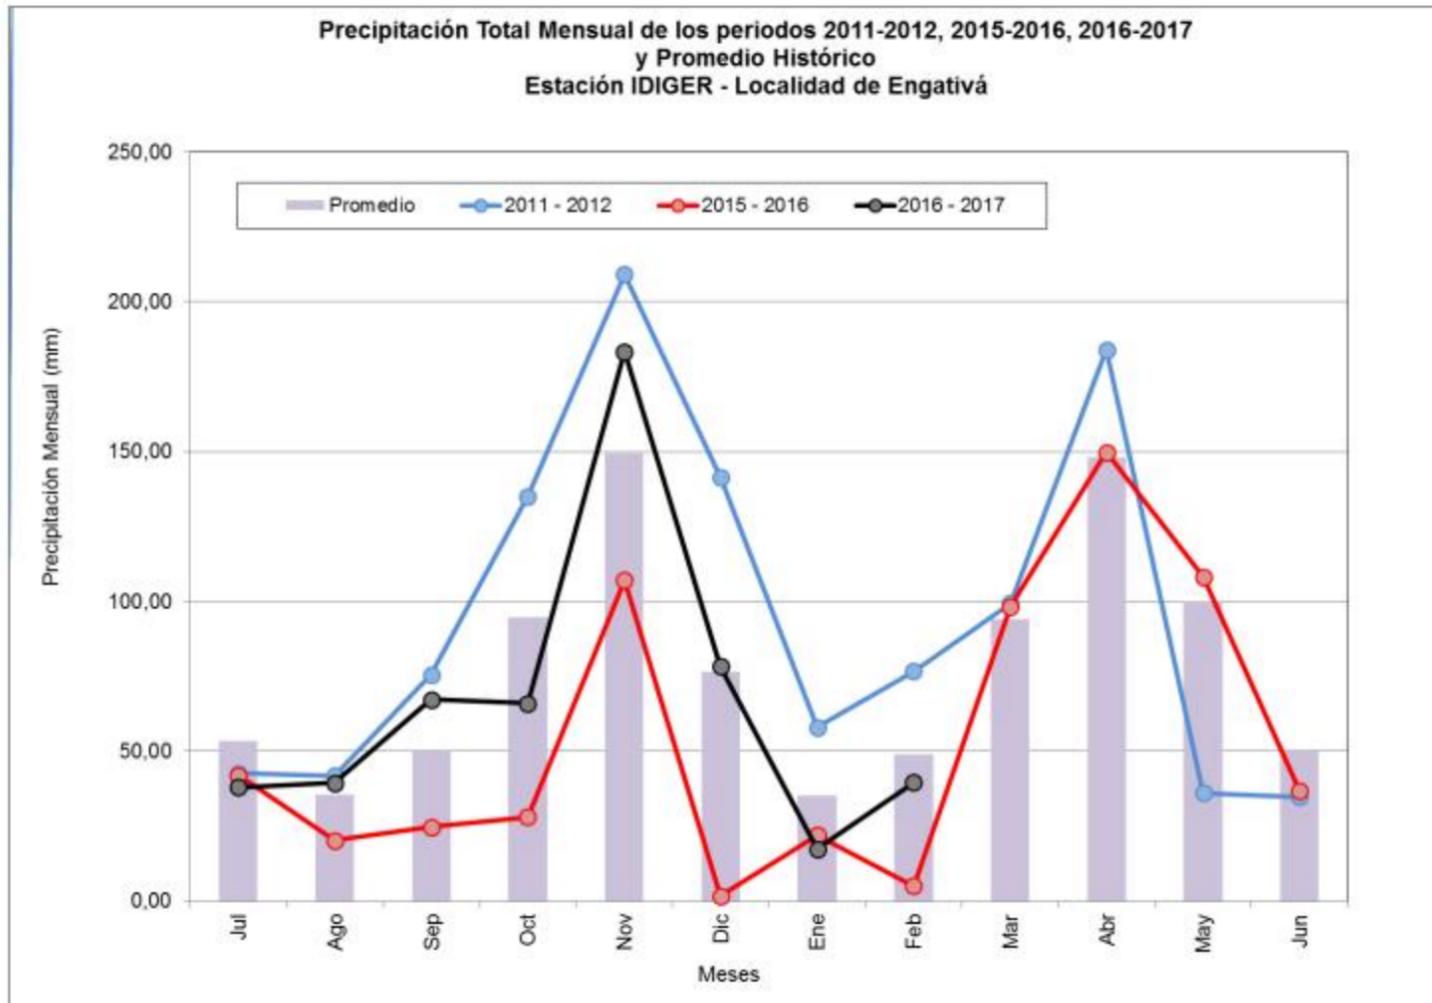
Figura 6. Precipitación Promedio Histórico y periodos 2011 – 2012, 2015 - 2016 y 2017 Estación IDIGER - Localidad de Engativá
Fuente. IDIGER. 2017

En las localidades de Engativá y Kennedy la precipitación de octubre y noviembre de 2016 presentó variaciones por debajo del promedio histórico, así como incrementos ligeros al mismo (10% mayor). Para el caso de las localidades de San Cristóbal y Ciudad Bolívar el incremento llegó al 20% por encima del promedio histórico.

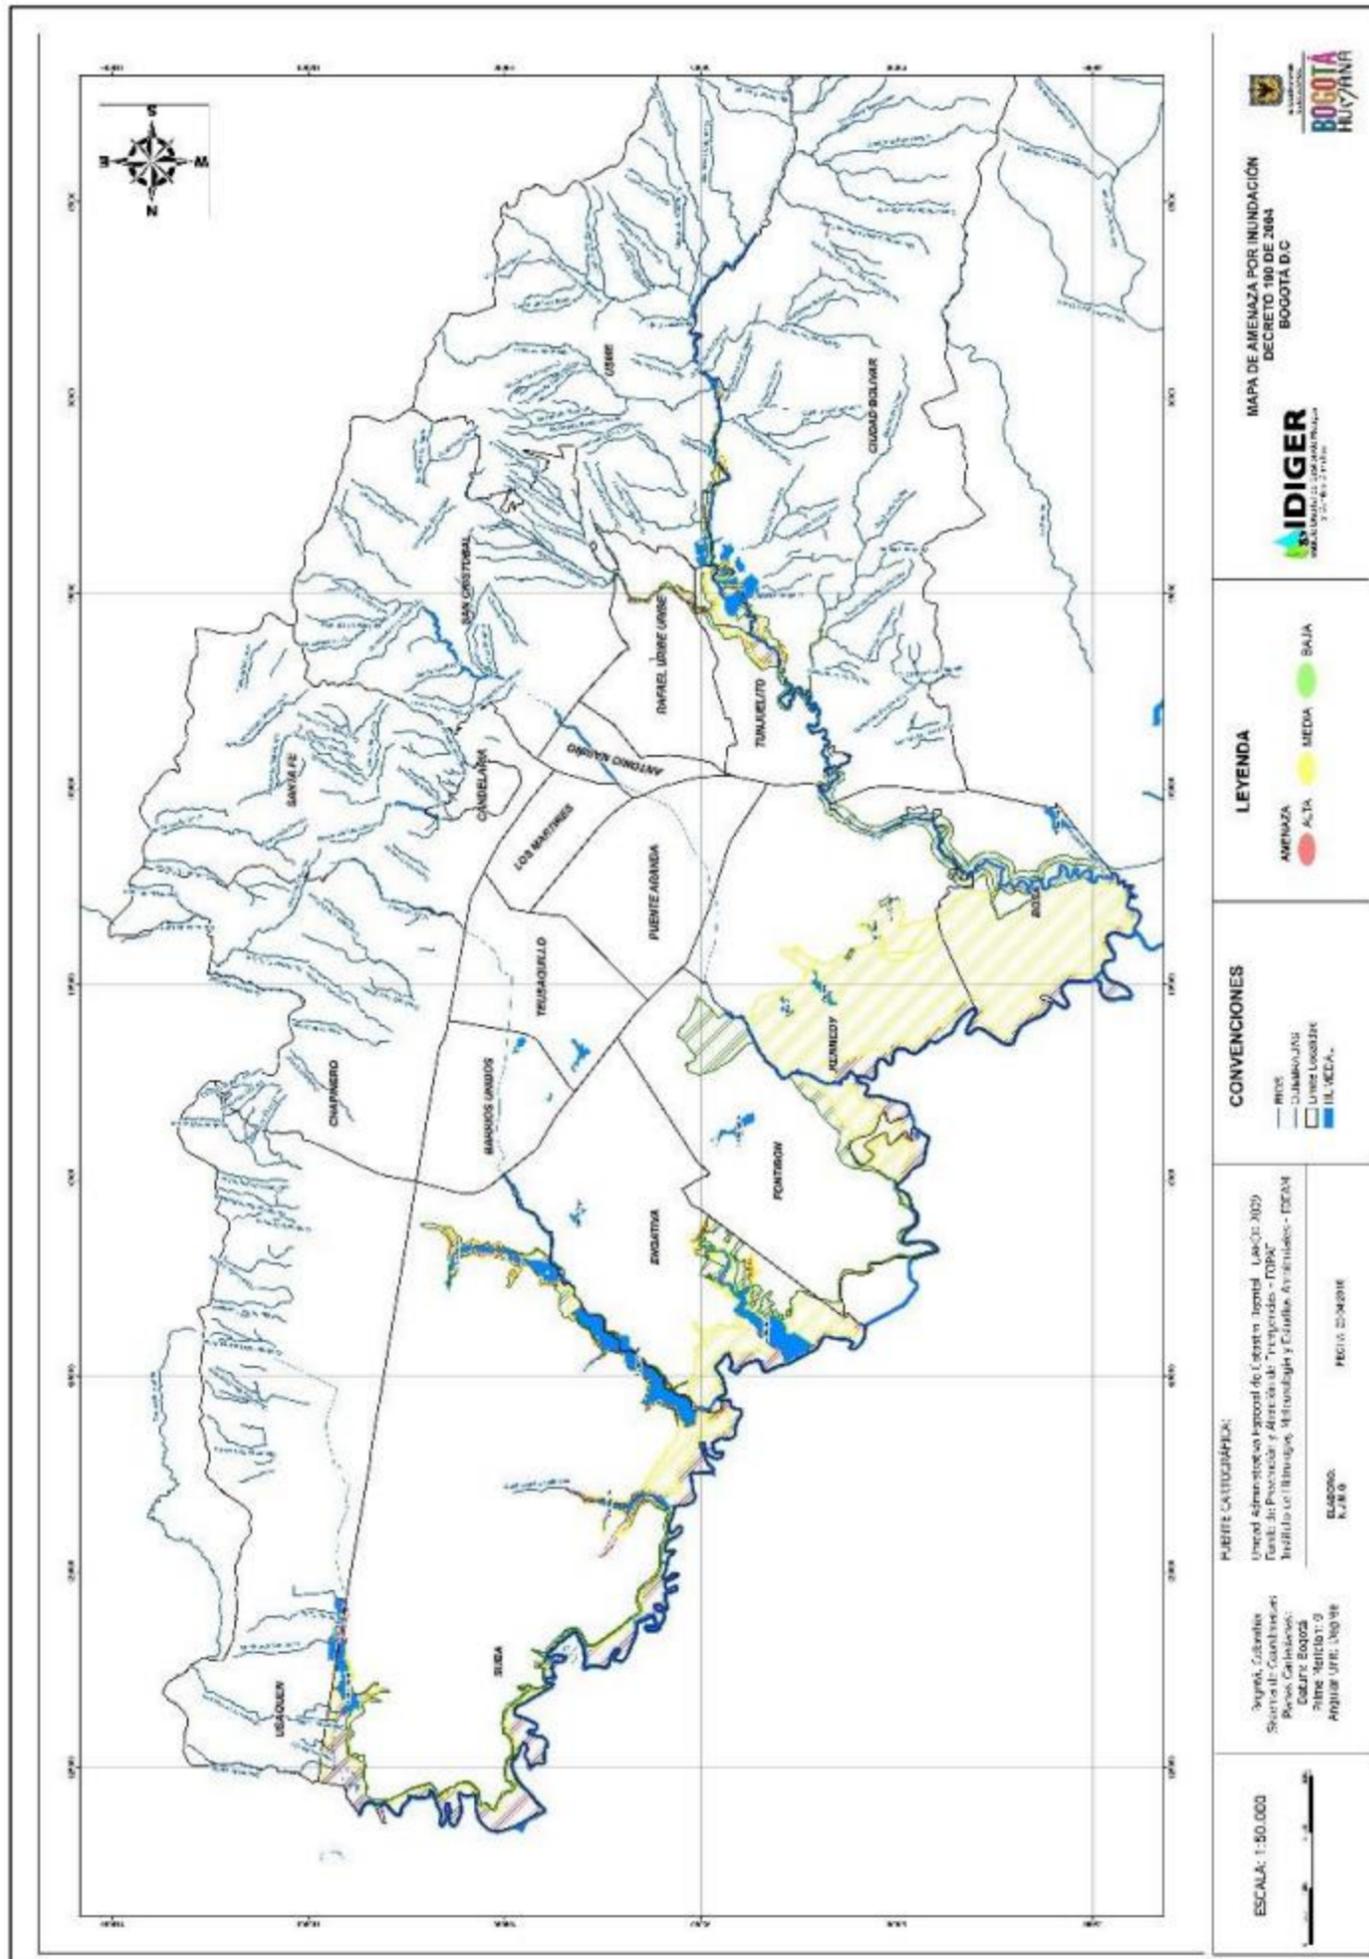
Figura 10. Plano de Amenaza de inundación por Desbordamiento. En rojo se ilustran las zonas de amenaza alta por inundación. Plano Normativo. Resolución 858/2013. Actualiza el Plano Normativo No 4 del Decreto 190/2014. Fuente. IDIGER. 2017

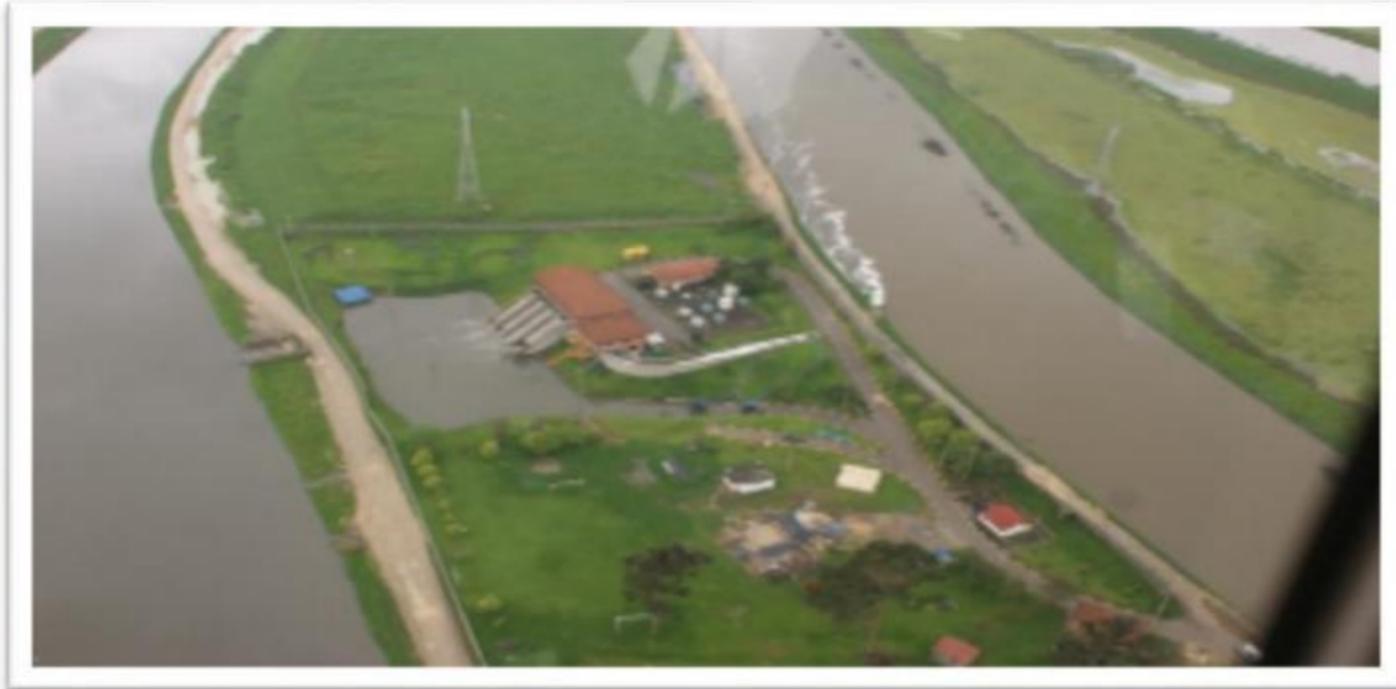
**Foto 1. Estación de bombeo de Gibraltar ahogada por niveles altos en el Canal Cundinamarca y en el Río Bogotá. Inundación en Kennedy_Bosa 2011.
Fuente. IDIGER. 2017**

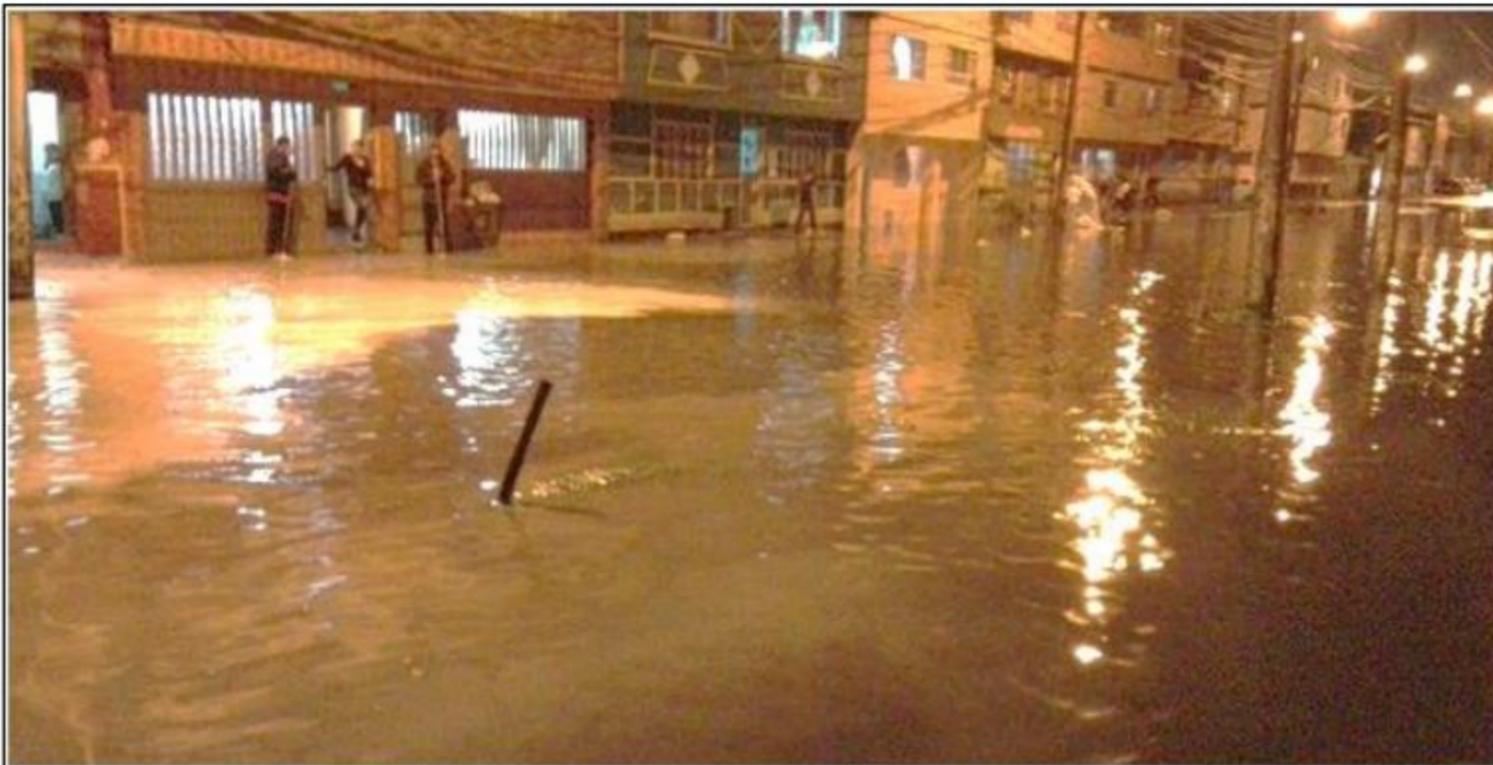
Cuando el sistema no es capaz de drenar las aguas a superficie libre, se presenta presurización de la tubería y reflujó hasta alcanzar la calzada.

Foto 3. Encharcamiento CLARET - 25 Marzo 2017
Fuente. IDIGER. 2017

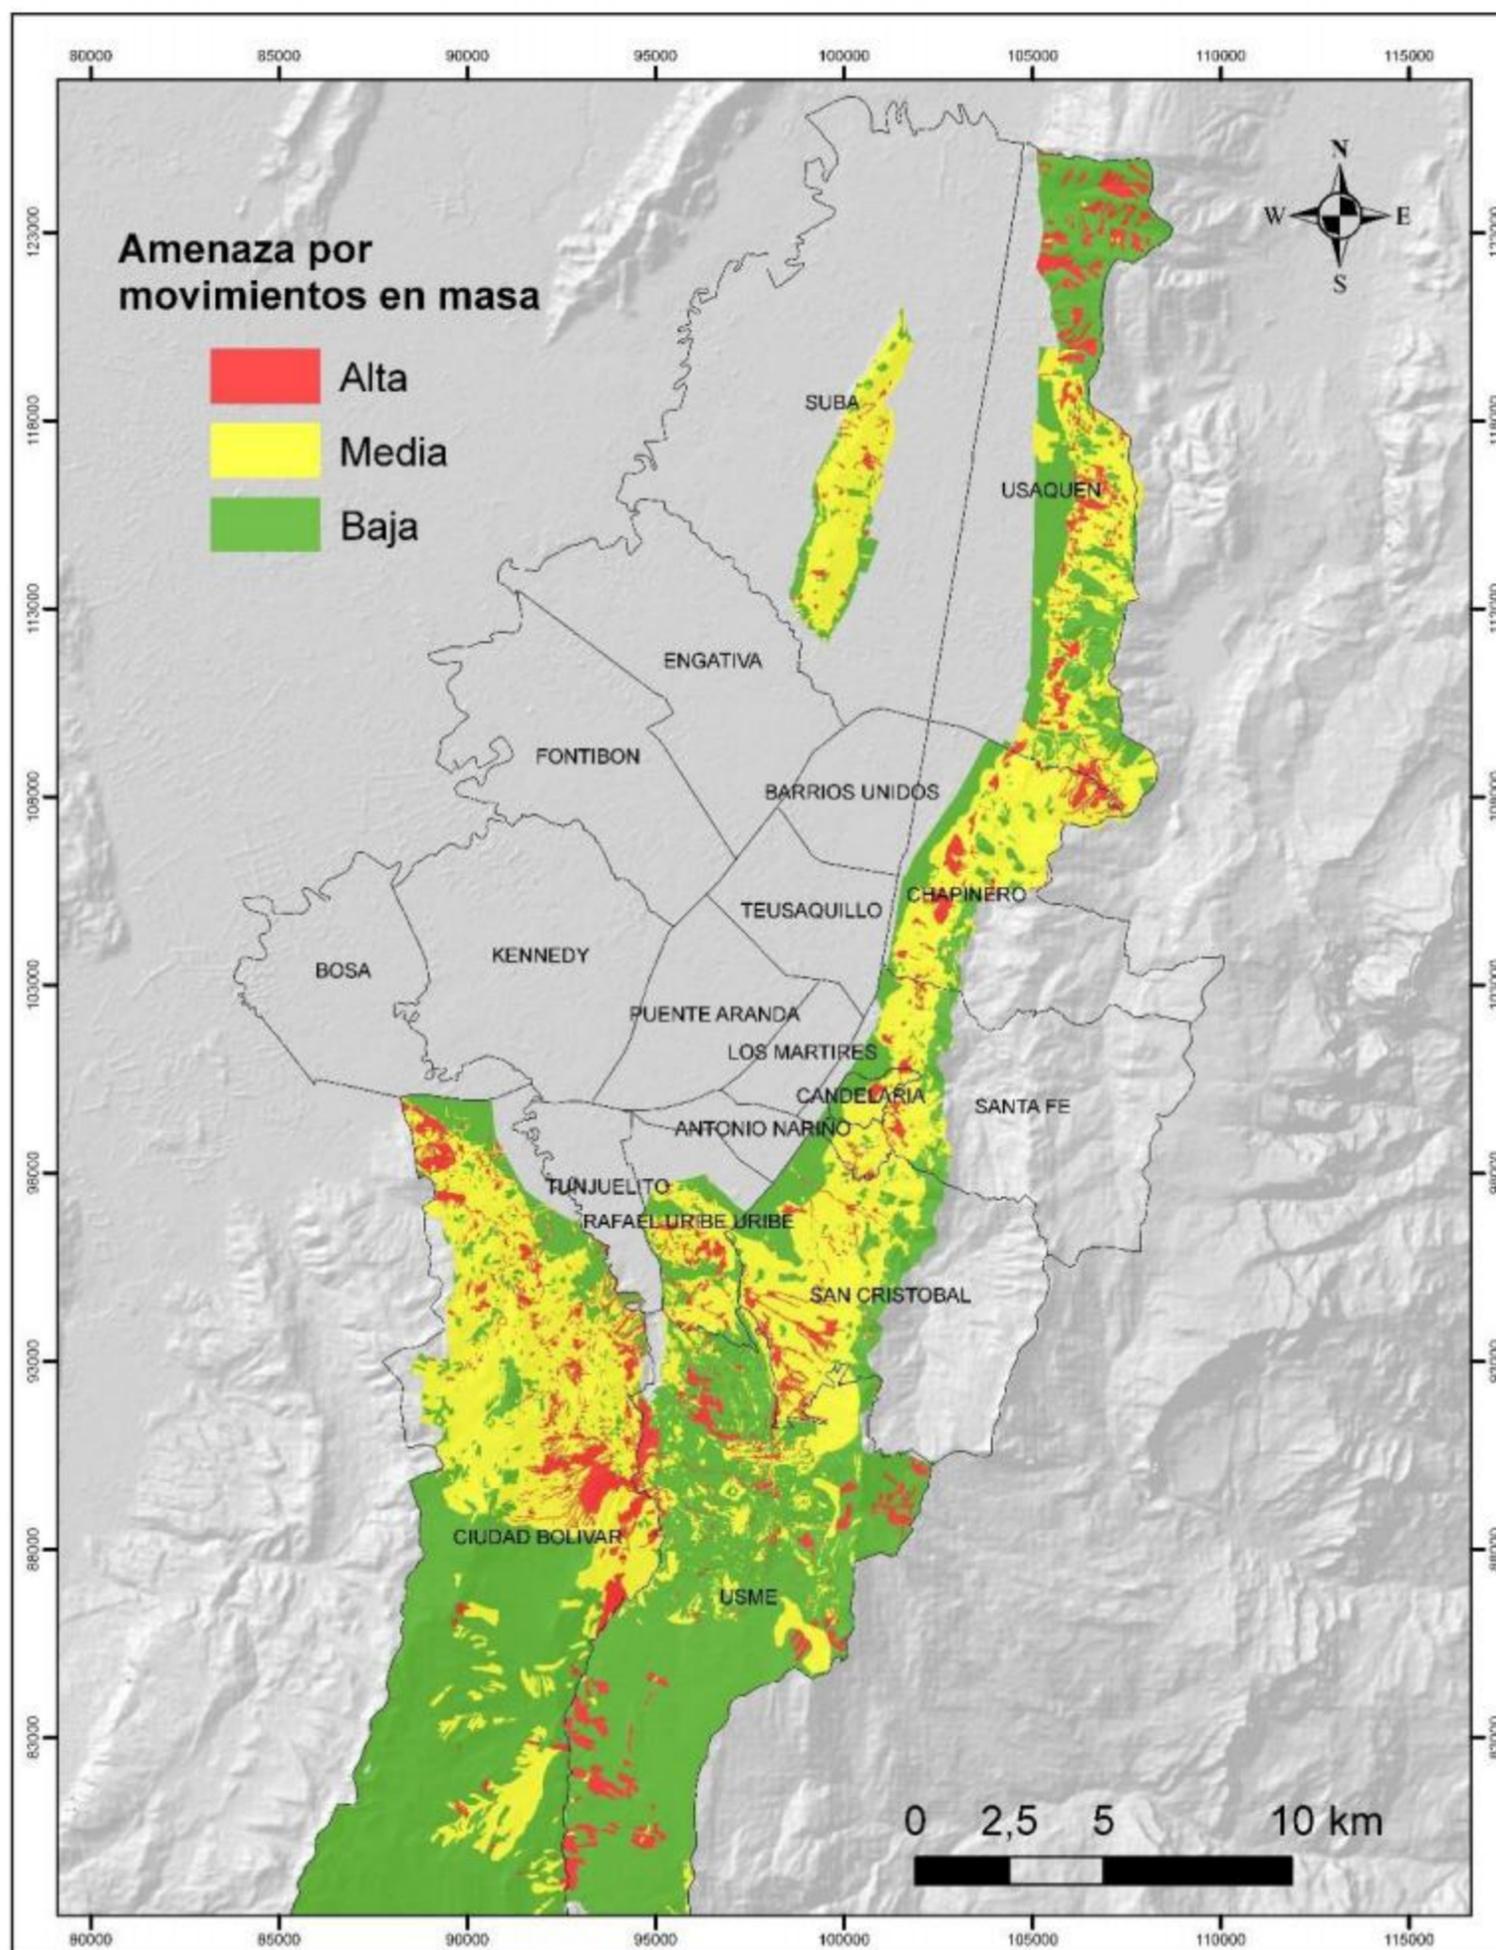
Figura 12. Plano de amenaza por movimientos en masa.
 En rojo se ilustran las zonas de amenaza alta. Plano Normativo Decreto 190/2014
 Fuente. IDIGER. 2017

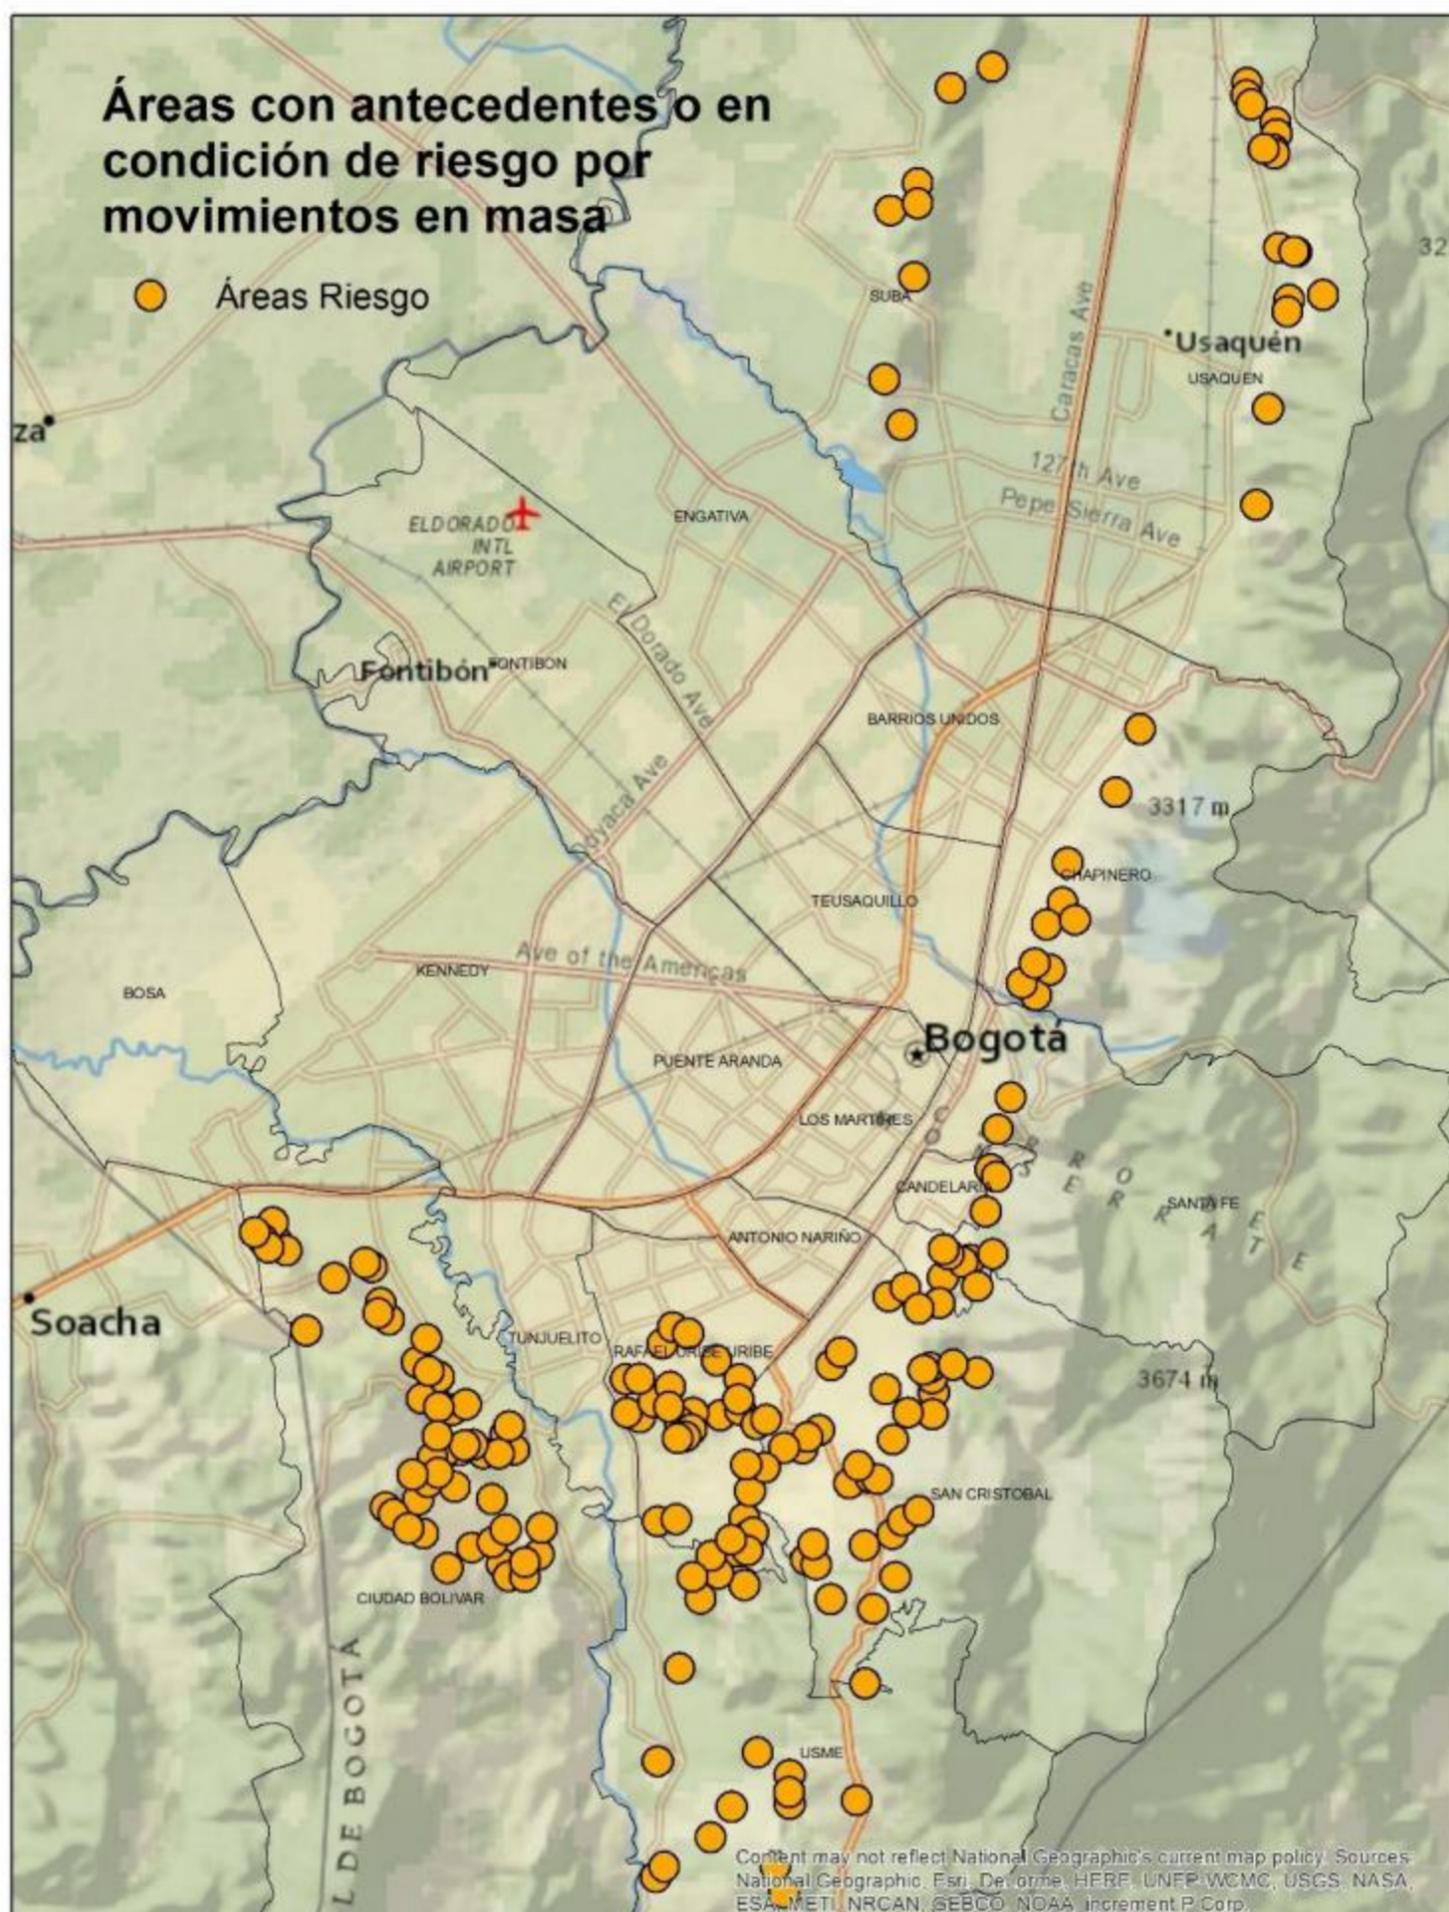
Figura 13. Áreas con condición de riesgo identificado a partir de antecedentes por movimientos en masa.
Fuente. IDIGER. 2017

El IDIGER basado en los antecedentes entre los que se encuentran los eventos de emergencia, ha identificado áreas con condición de riesgo por movimientos en masa en las áreas urbanas de la zona de ladera, sujetas a seguimiento de las condiciones de estabilidad en función de altas precipitaciones que se estén registrando en tiempo real con la Red Hidrometeorológica de Bogotá, analizando permanentemente los valores

mayores de lluvia y los umbrales estimados para las zonas objeto de análisis. Las áreas identificadas se observan en la Figura 13

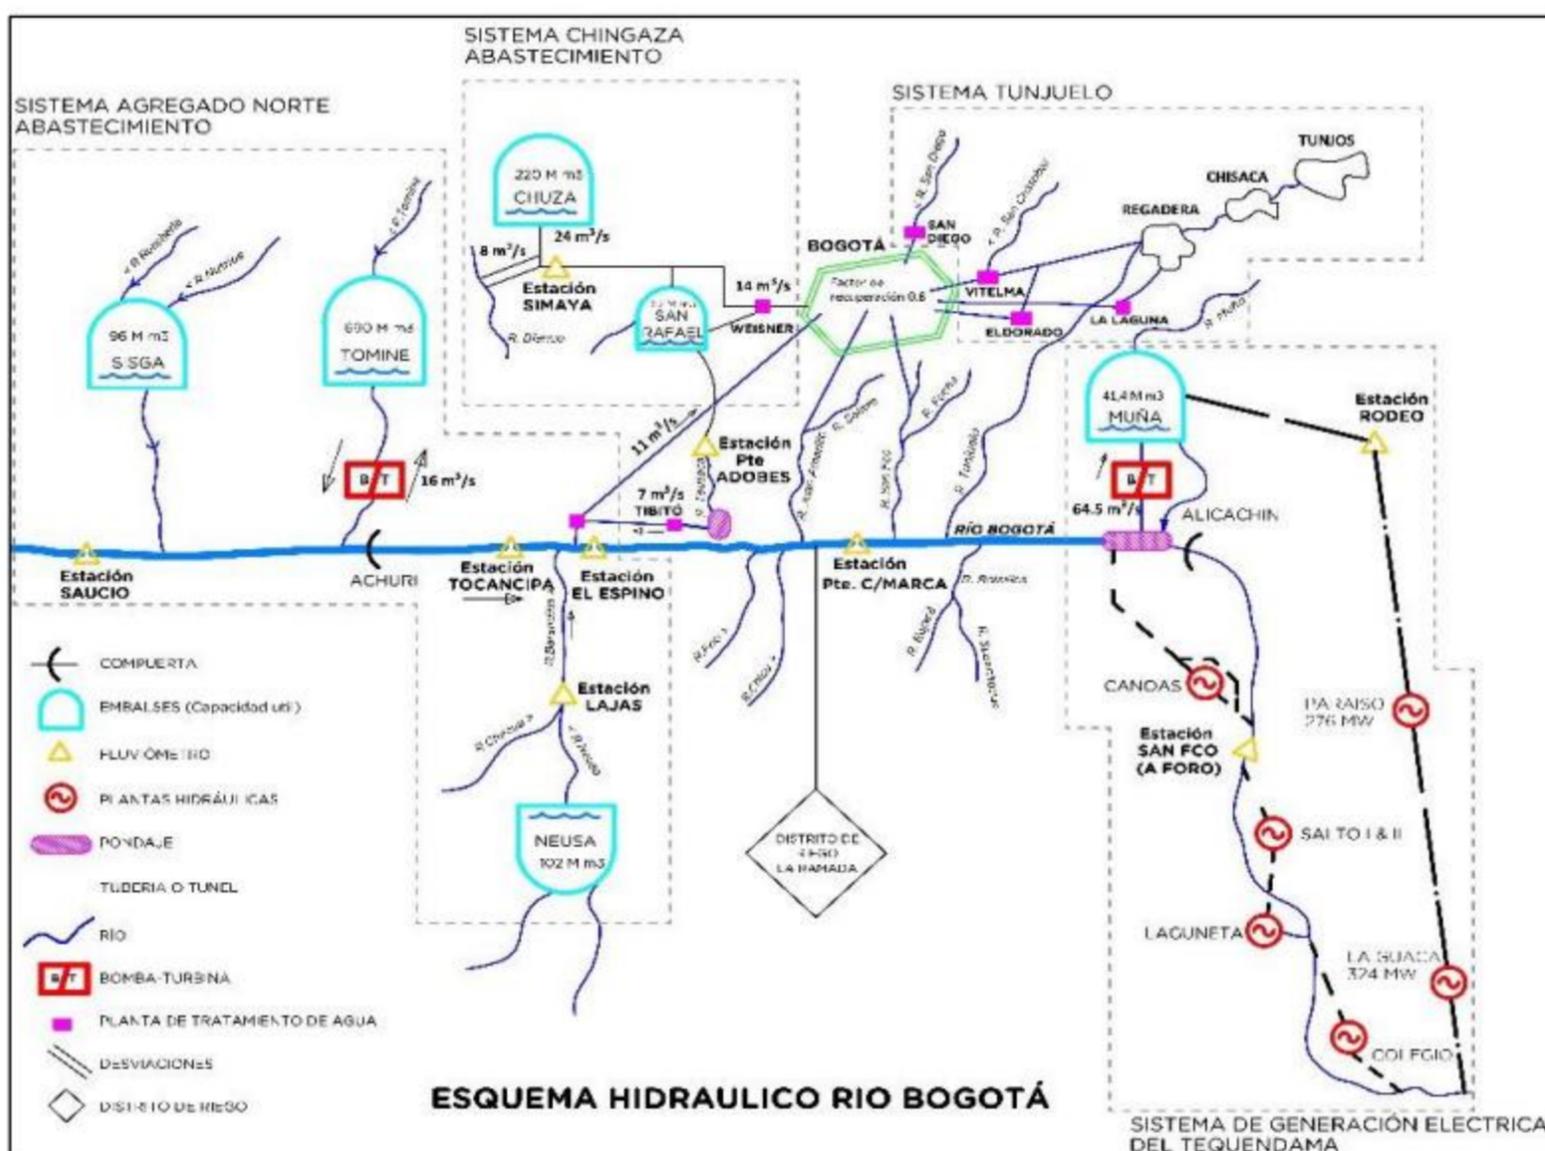
Figura 17. Esquema Hidráulico Río Bogotá
Fuente. EAB –CAR. Adaptado por IDIGER. 2015

Por diferentes circunstancias, el río Bogotá ha pasado de ser un cauce natural a una composición de componentes hidráulicos que, poco a poco, han ido transformando la percepción del río como un elemento prístino del paisaje, a un eje hídrico que canaliza y regula la toma y entrega del recurso para diferentes usos. A continuación, se observa el funcionamiento hidráulico del Río Bogotá para uso de abastecimiento de agua potable, agrícola y de generación eléctrica; se ilustran los esquemas Agregado Norte, Chingaza y Tunjuelo para abastecimiento de agua de Bogotá y otros municipios, el esquema del sistema de generación eléctrica del Tequendama y la salida del agua hacia el distrito de riego la Ramada.

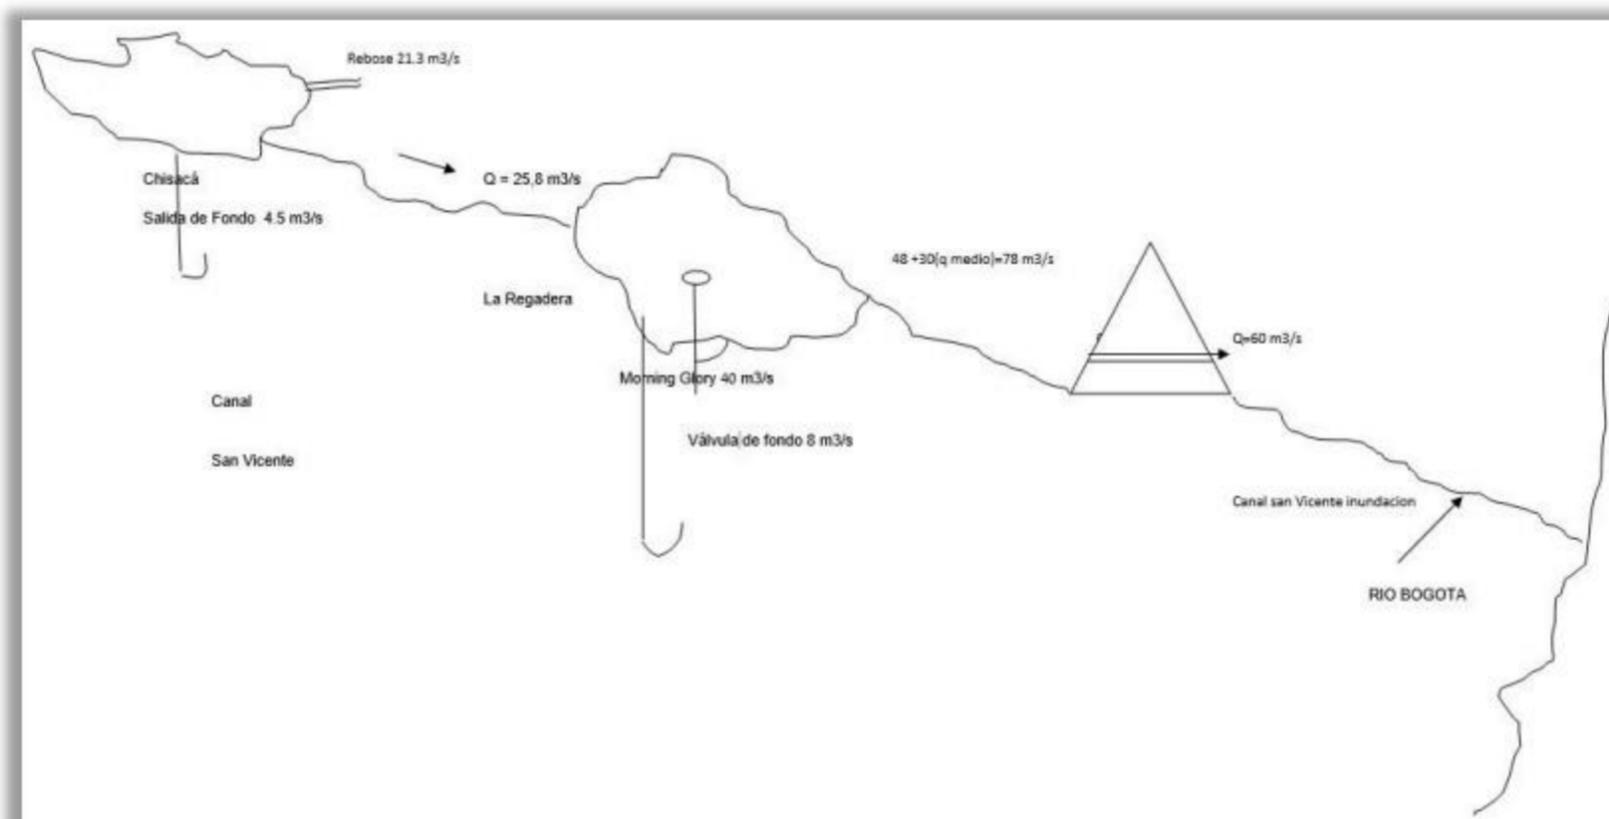
Figura 19. Esquema de funcionamiento – Sistema Tunjuelo
Fuente. IDIGER. 2013

¹⁰ Incluyendo cuatro (4) estructuras de alivio de crecientes denominadas: Av. Gaitán Cortés, Cantarranita, Guadalupe y Socorro.

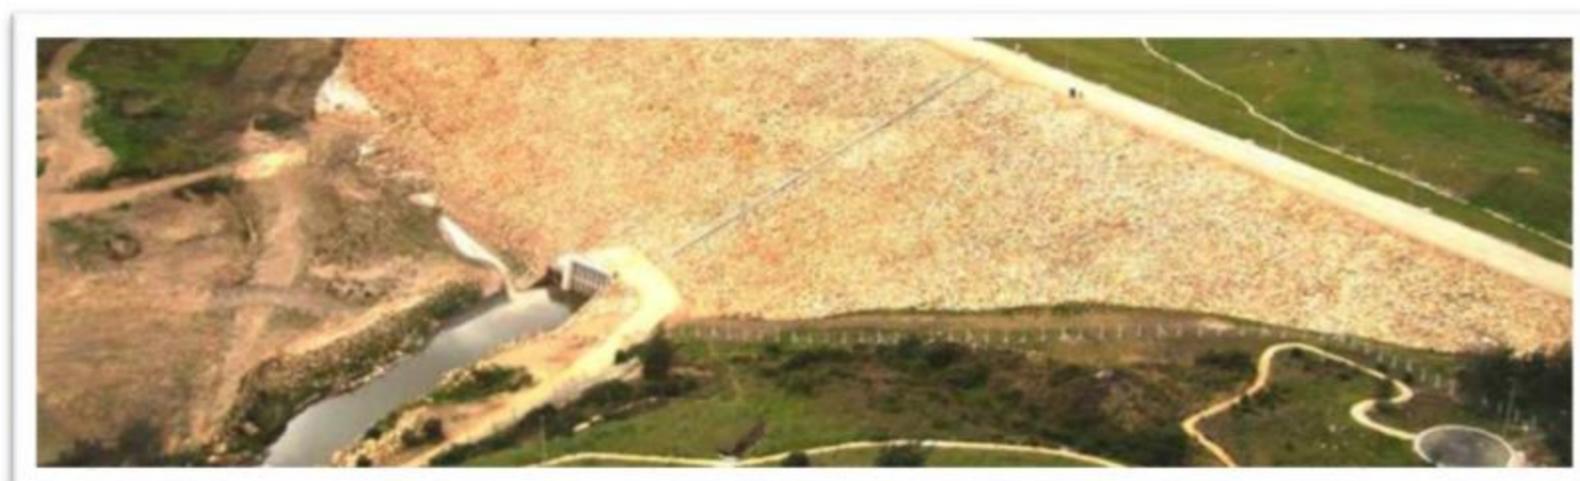
Foto 6. Presa seca de Cantarrana
Fuente. www.silcarsa.com. 2016
