2017

PLAN DE CONTINGENCIA

PRIMERA TEMPORADA DE LLUVIAS 2017

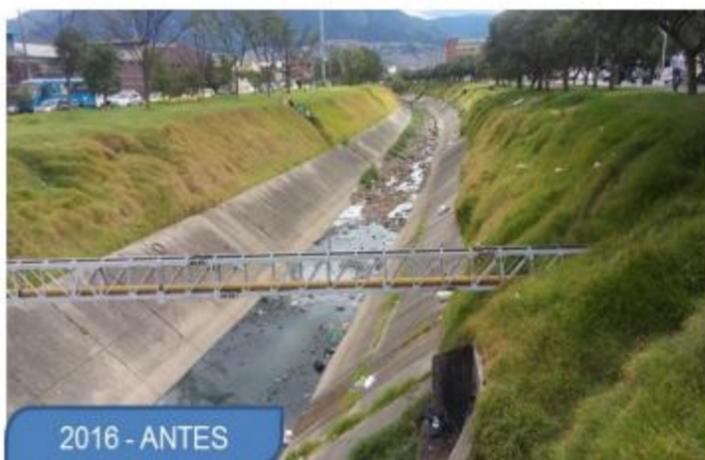
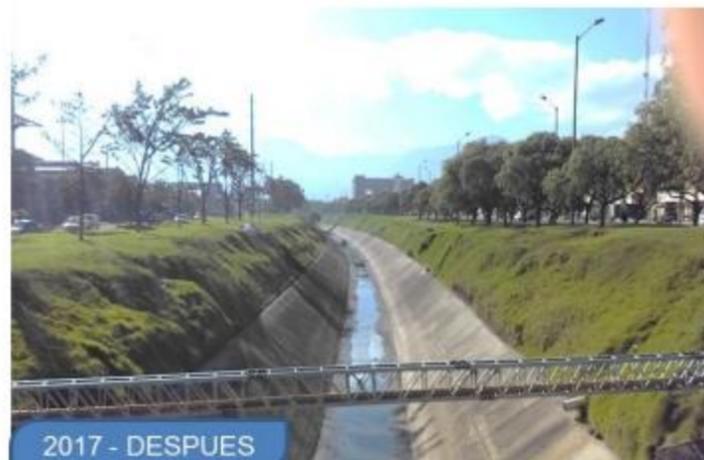
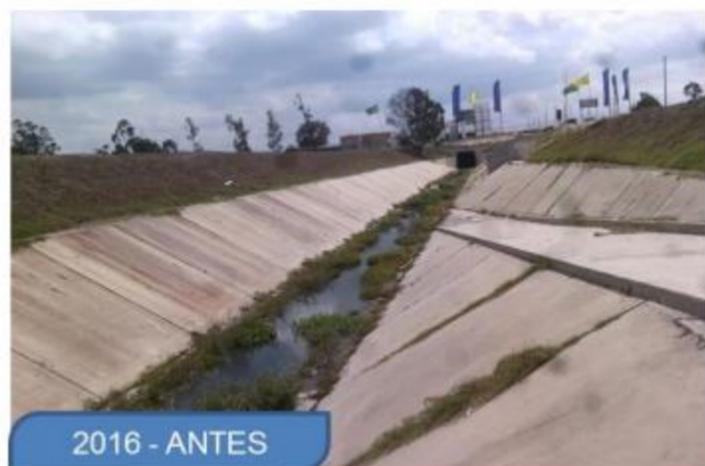
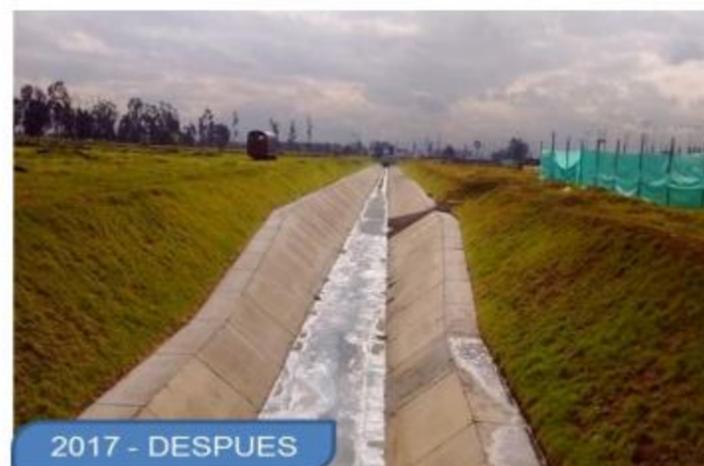
En las fotos 7 a la 10 se observa el cambio en algunos de los canales intervenidos con limpieza de los mismos

Foto 7. Canal Córdoba 2016 - antes

Foto 8. Canal Córdoba 2016 - después

Foto 9. Canal Córdoba 2016 - antes

Foto 10. Canal Córdoba 2016 - después

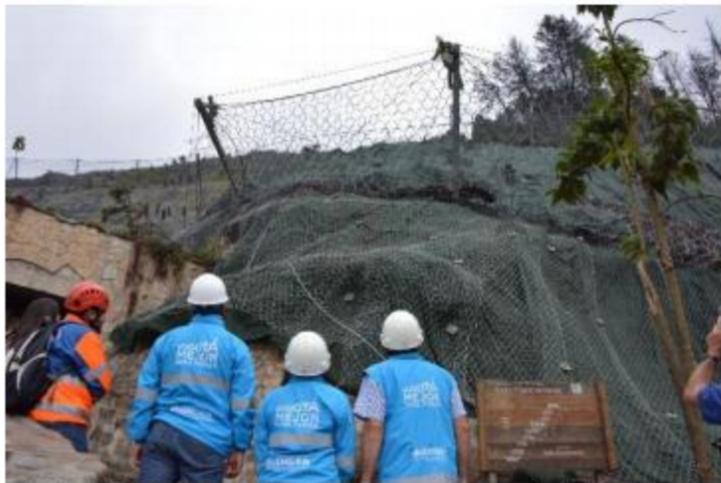
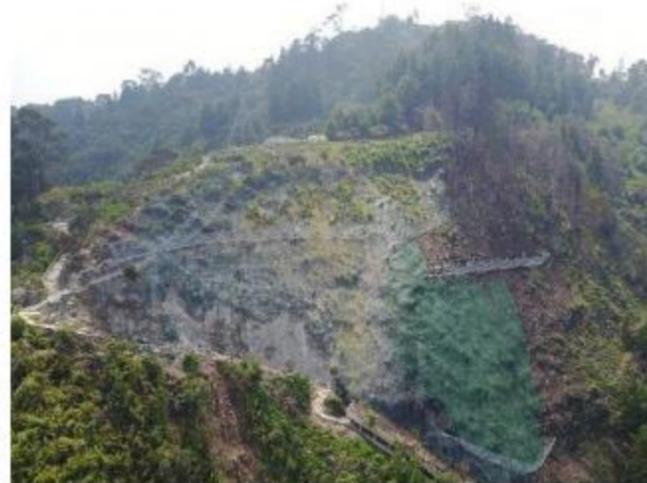
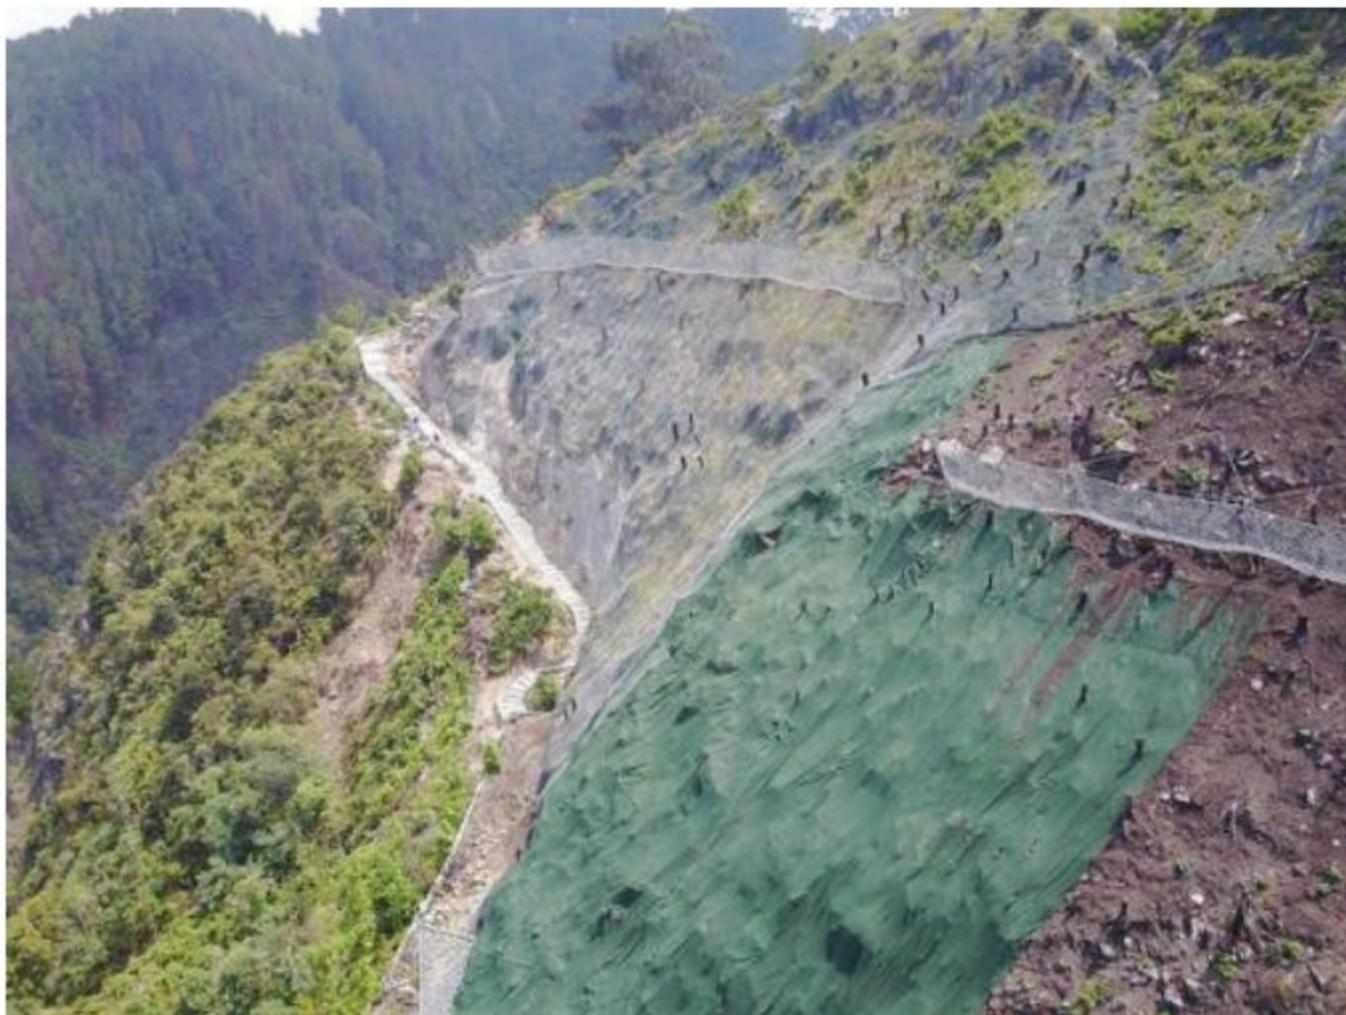
Dado lo anterior, se realizó la construcción de anclajes para la instalación de malla triple torsión que permita retener el material particulado generando por la erosión presentada debido al incendio ocurrido en diciembre de 2015. De igual manera, se instalaron barreras dinámicas para contener rocas de mayor tamaño y evitar accidentes a los usuarios del sendero. La inversión ascendió a 4.300 millones de pesos, tomó 5 meses y fue realizada por 40 unidades del Ejército.

Foto 18. Control de erosión en Cerro de Monserrate Fuente. IDIGER. - Enero de 2017.

Foto 19. Control de erosión en Cerro de Monserrate Fuente. IDIGER. - Enero de 2017.

Foto 20. Control de erosión en Cerro de Monserrate Fuente. IDIGER. - Enero de 2017

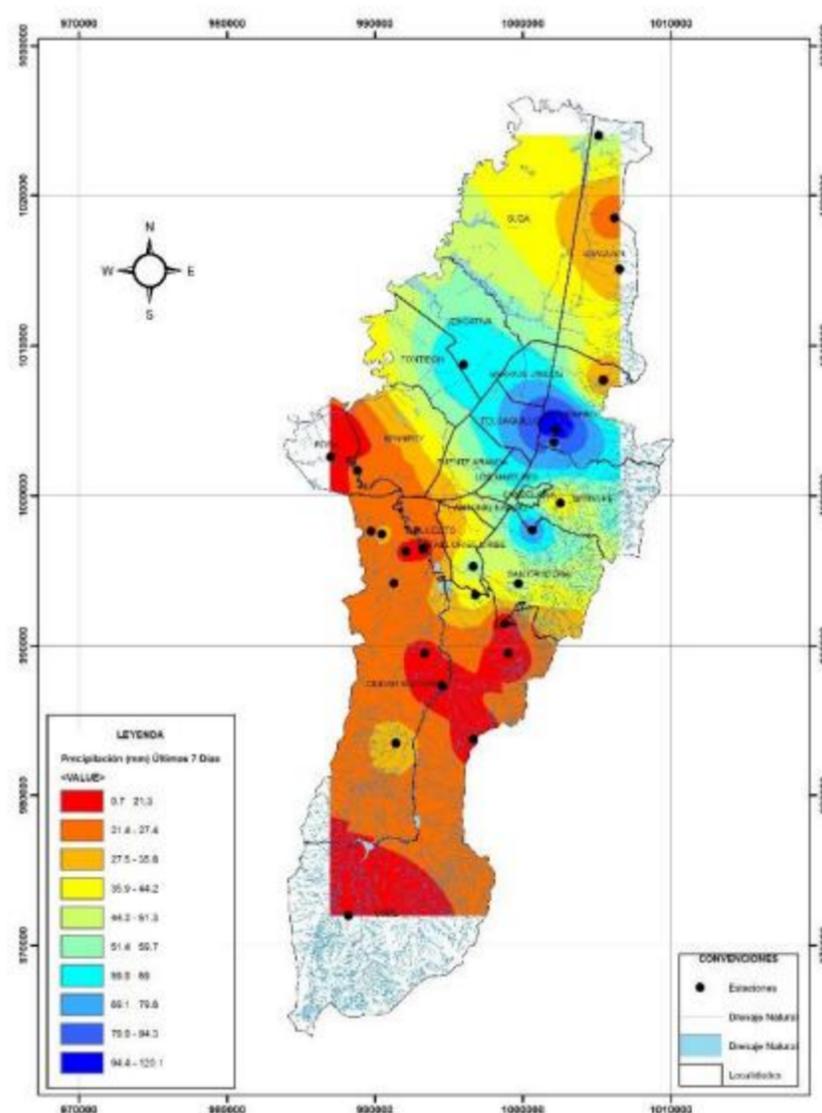
Figura 21. Distribución espacial de la precipitación acumulada de los últimos 7 días (Del 22 al 28 de noviembre)
Fuente. IDIGER. Marzo de 2017

A manera de ejemplo, en el boletín hidrometeorológico emitido el 28 de noviembre de 2016, se incorporó una recomendación de visita a las zonas de ladera de las localidades de Chapinero y San Cristóbal, dado que la lluvia acumulada sobrepasó los umbrales anteriormente mencionados, tal como se puede apreciar en las figuras siguientes:

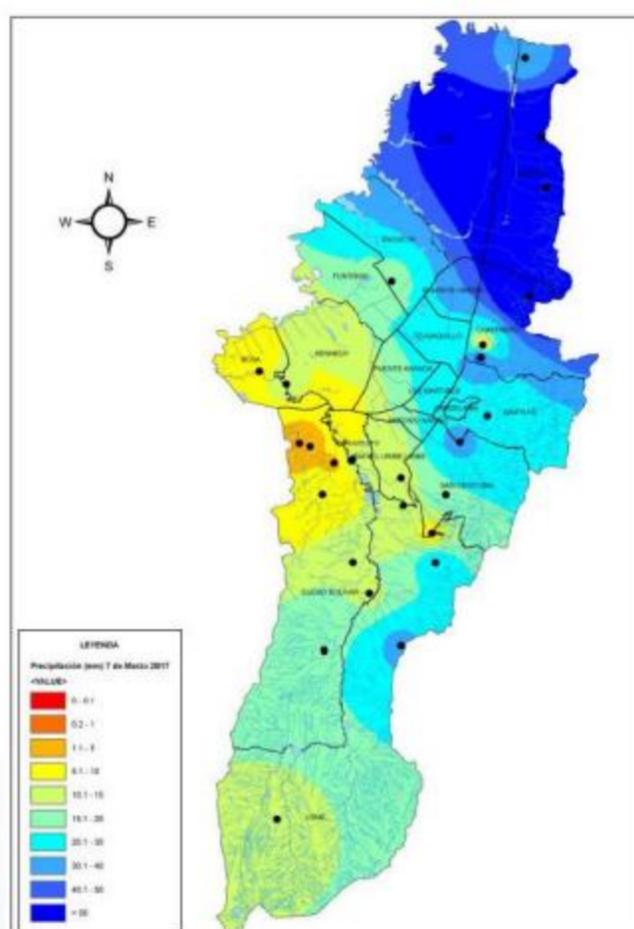
Figura 23. Precipitación acumulada del 07 de marzo de 2017. Fuente. IDIGER. Marzo de 2017

En la figura siguiente se presenta el mapa de lluvias acumuladas para el día 07 de marzo de 2017, el cual fue reportado en el boletín hidrometeorológico elaborado por el IDIGER, en el cual se puede observar que al nororiente de la ciudad se presentaron máximos valores de precipitación, los cuales superaron los 50 mm al norte de la ciudad.

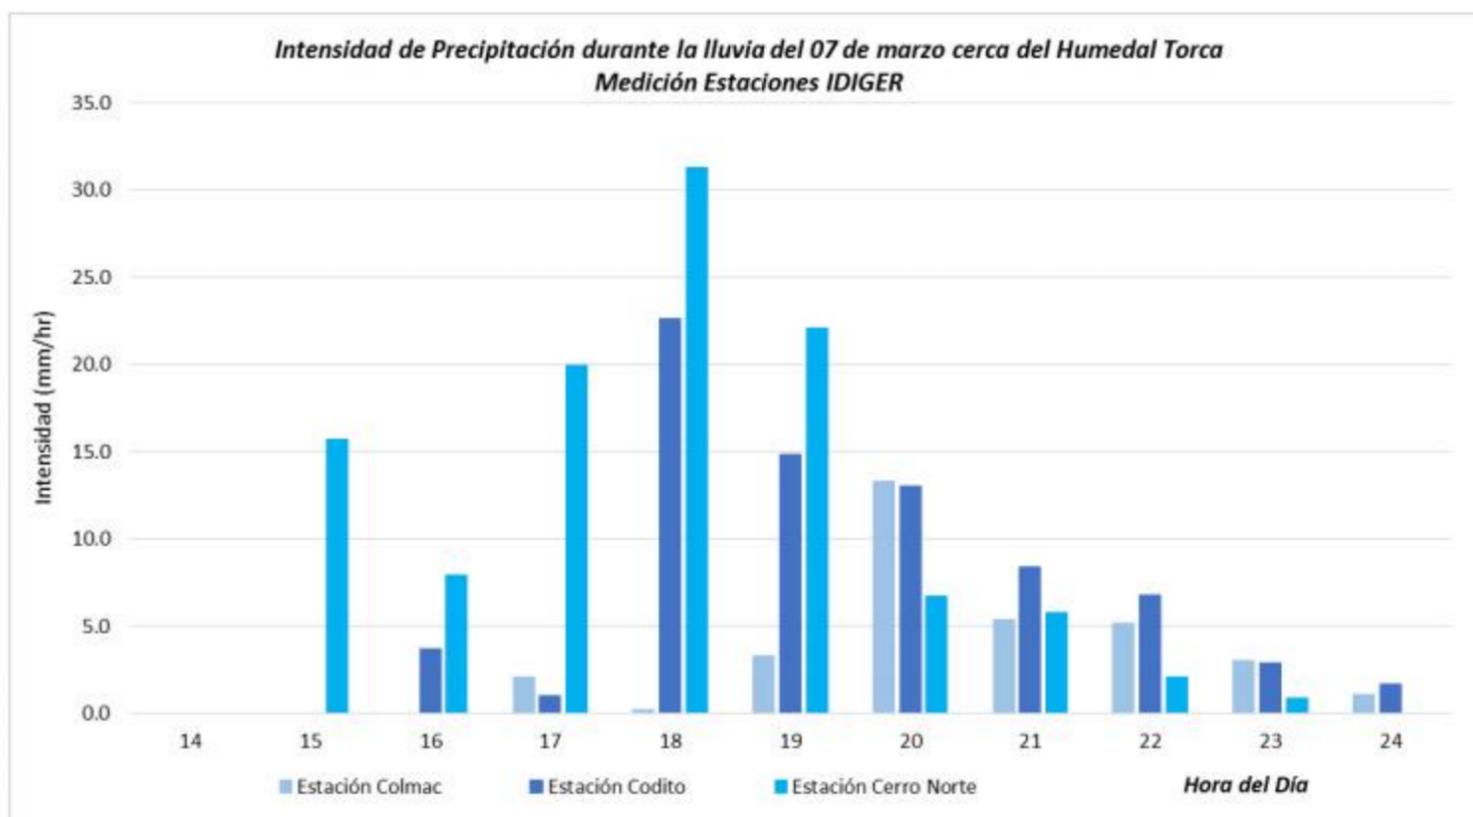
Figura 24. Intensidades de precipitación presentadas el 07 de marzo al norte de ciudad.
Fuente. IDIGER. Marzo de 2017

Para ese evento se realizó un análisis de intensidad y lluvia acumulada con base en las estaciones que administra el IDIGER hacia el sector norte de la ciudad, encontrando la siguiente información.

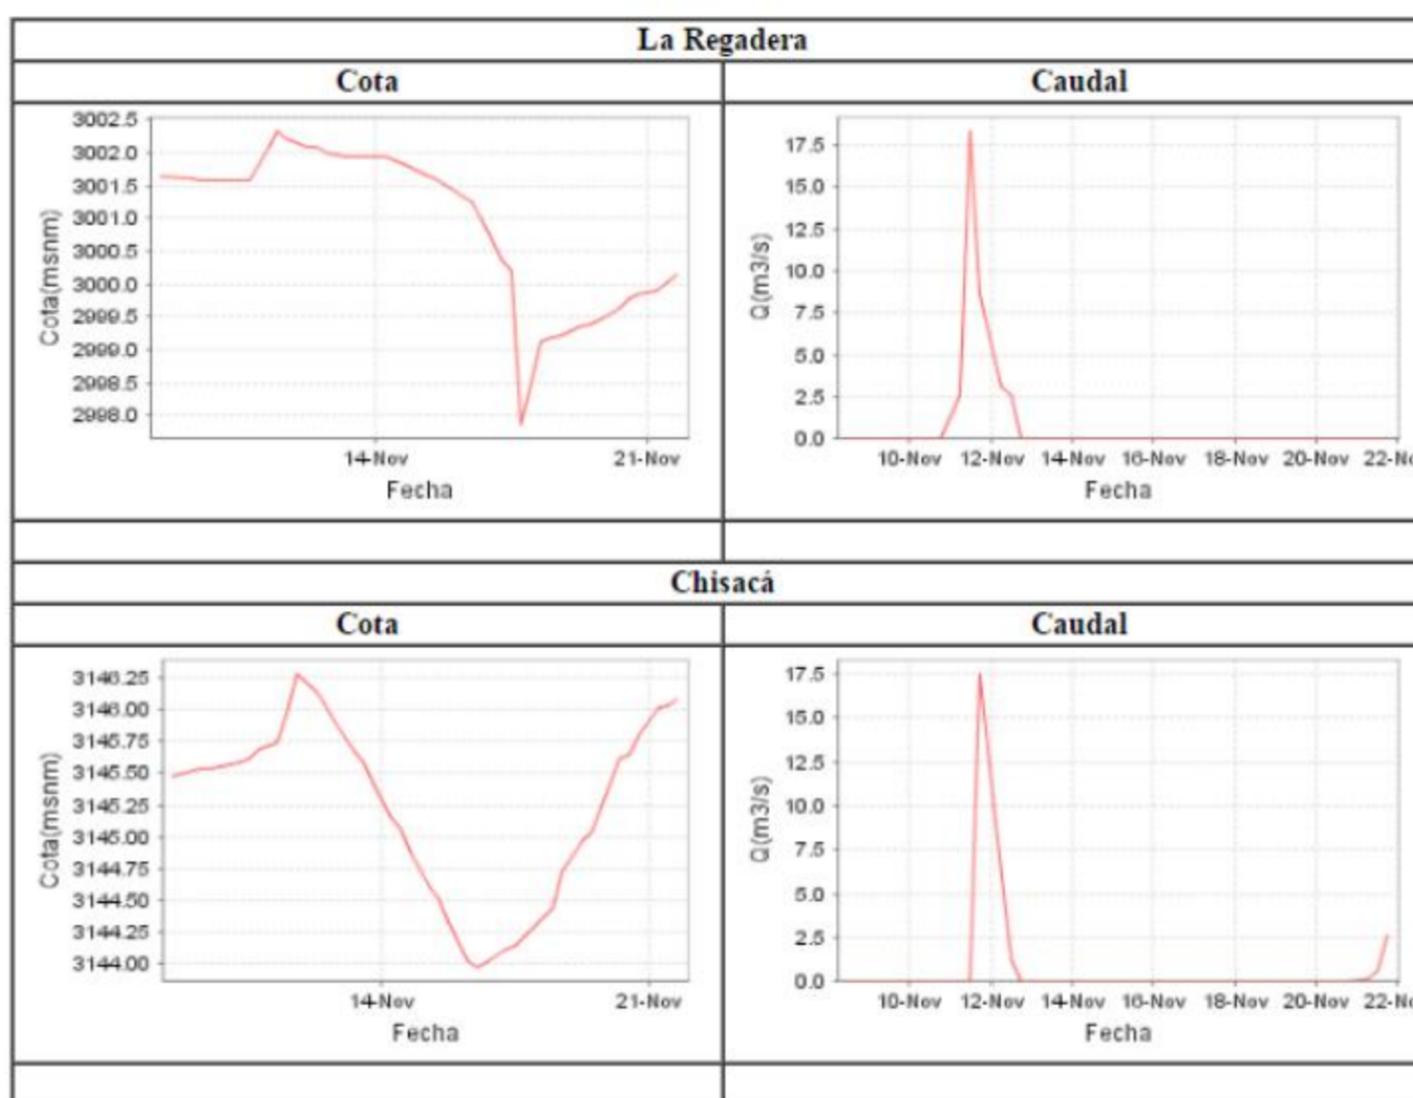
Figura 27. Estado de la cuenca del río Tunjuelo en La Regadera y Chisacá
Fuente. IDIGER. Marzo de 2017

Para acceder a la información sobre el estado de la Cuenca Alta del Río Tunjuelo – EAB, se puede realizar consulta a través del SIRE. En la Figura 27, se muestra el comportamiento de los niveles y caudales de rebose en La Regadera y Chisacá para el pasado 21 de noviembre de 2016.

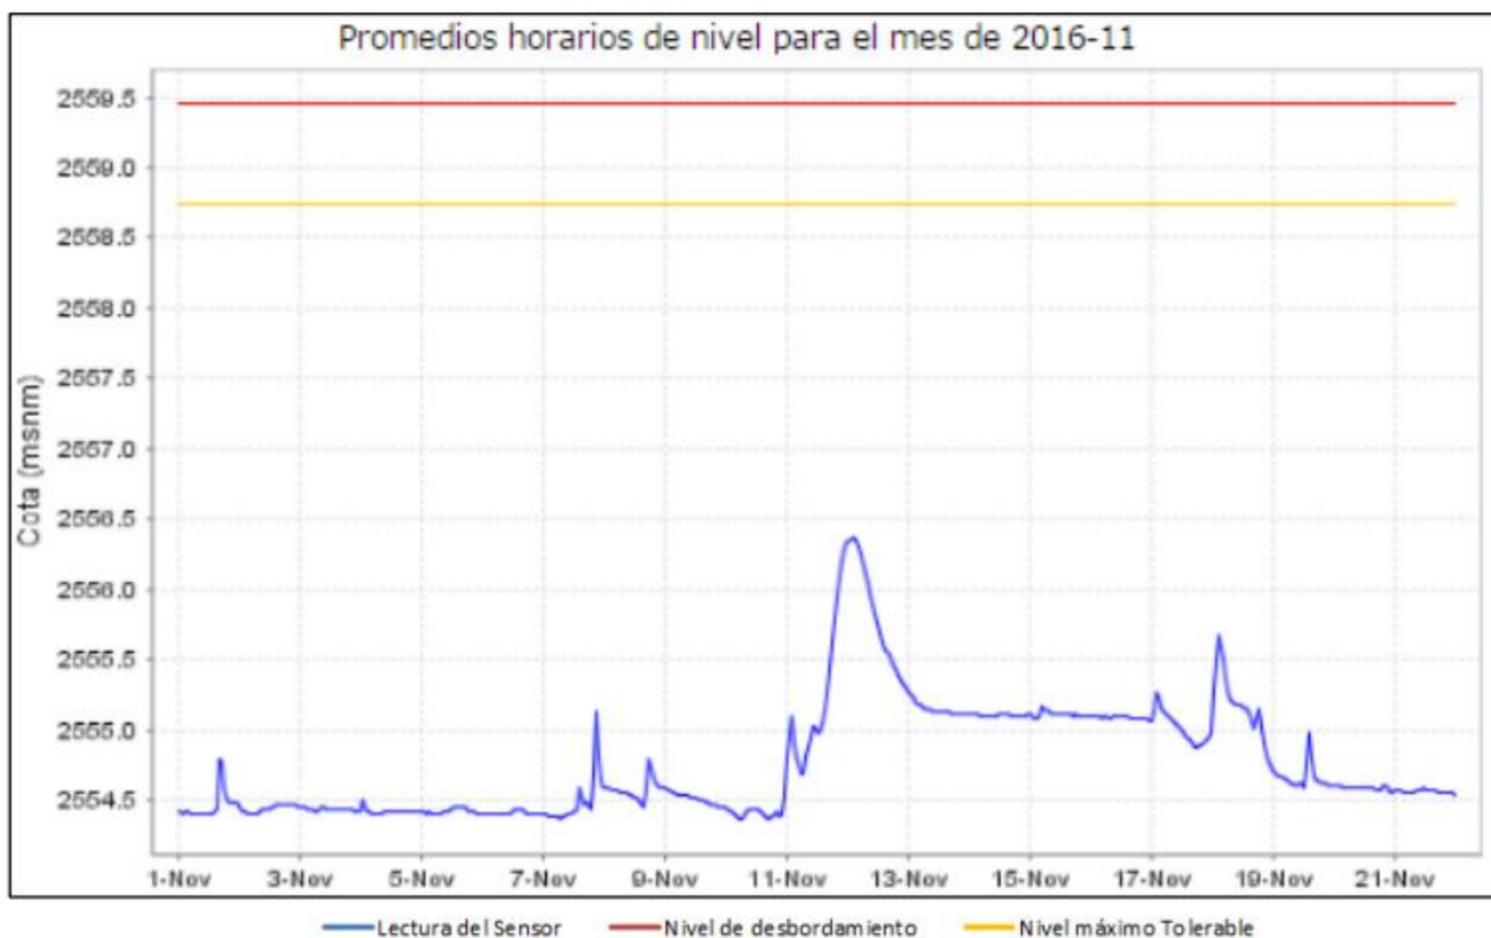
Figura 28. Estación San Benito. Cuenca Baja Río Tunjuelo. Reporte de nivel - Noviembre de 2016.
Fuente. IDIGER. Marzo de 2017

A continuación se presentan los niveles de alerta del Río Tunjuelo para las estaciones de San Benito, Kennedy e Independencia.

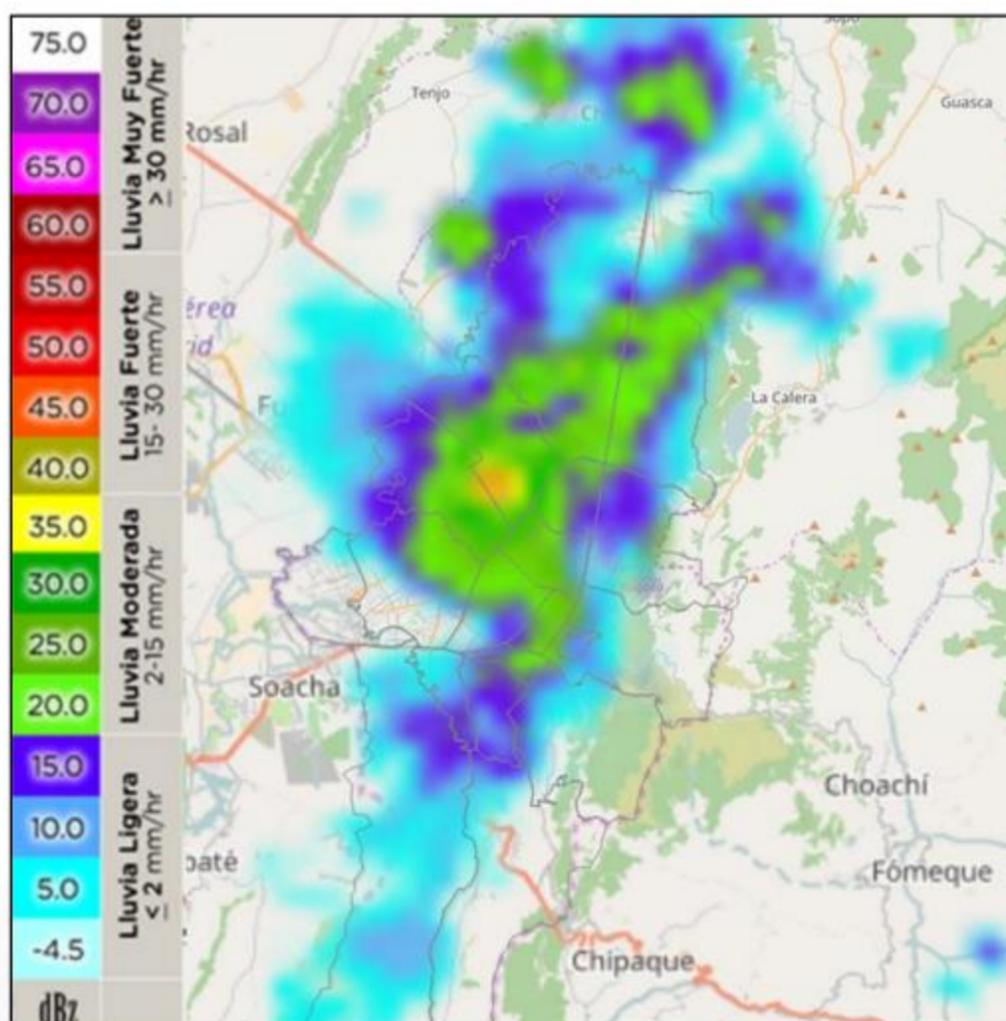
Figura 31. Estado nubosidad tiempo real – 27/03/2017 16:11hrs
Fuente. IDIGER. Marzo de 2017
<http://www.sire.gov.co/web/sab>

Como parte del Sistema de Alerta de Bogotá, IDIGER monitorea el estado de nubosidad en tiempo real a partir de la información generada por el radar meteorológico.
