**ÁREA DE ANÁLISIS DE RIESGOS
CONCEPTO TÉCNICO N° 3765**

ENTIDAD SOLICITANTE: CAJA DE VIVIENDA POPULAR
LOCALIDAD: RAFAEL URIBE URIBE
BARRIO: EL ROSAL
UPZ: 54- MARRUECOS
ÁREA (Ha):
TIPO DE RIESGO: Por remoción en masa.
FECHA DE VISITA: 16 de agosto de 2002
FECHA DE EMISIÓN: 18 de agosto de 2002
VIGENCIA: Temporal, mientras no se modifiquen significativamente las condiciones físicas del sector o se realicen obras de mitigación.

El presente Concepto Técnico de riesgo para el barrio El Rosal, define los predios en alta amenaza que deben ser objeto de restricción de uso para vivienda y los predios en alto riesgo donde se deben implementar medidas de mitigación o correctivas para proteger a las familias que los ocupan, como obras de mitigación y/o reubicación de acuerdo a los proyectos de la Administración Distrital.

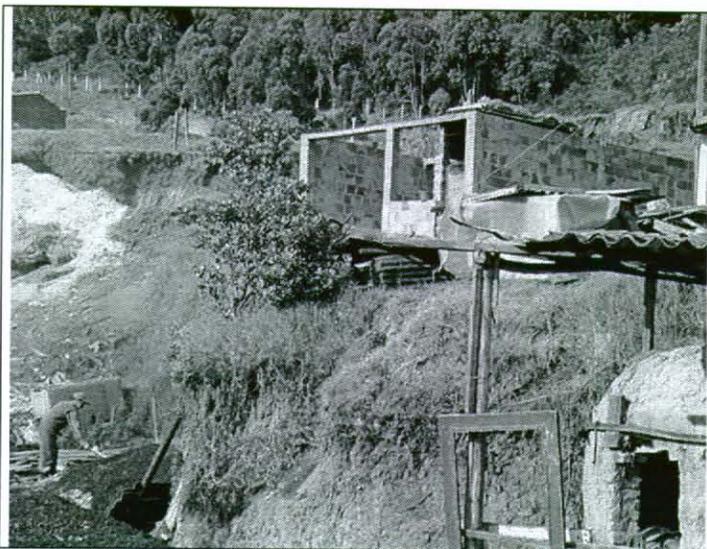
En el sector de interés los problemas se reducen a rasgos de erosión hídrica y desprendimiento de material superficial no consolidado (obsérvese la Fotografía 1).

<u>Problema Identificado</u>	<u>Causas</u>
- Erosión difusa	- Intervención antrópica - Cortes y excavaciones sin control técnico - Falta de capa de cobertura y/o protección

Fotografía N° 1: Vista parcial de la explotación y del chircal que opera hacia la parte norte del barrio; se observan algunos rasgos de degradación.

- Adelantar medidas de protección y control en la totalidad de las laderas expuestas a erosión (especialmente en las Zonas Verdes), mediante la siembra de especies vegetales, tendientes a mejorar las condiciones de estabilidad del entorno físico en las áreas donde la acción antrópica podría generar condiciones favorables para los movimientos de masa. Estas medidas contemplan obras de control de erosión, de recuperación morfológica de cortes y obras de infraestructura para evitar que continúe el deterioro de las laderas.
- En general se recomienda para las zonas de amenaza media adelantar obras de protección contra los agentes erosivos de modo tal que se evite que continúe el deterioro de las laderas.
