**CONCEPTO TÉCNICO N° 4295****1. INFORMACIÓN GENERAL**

ENTIDAD SOLICITANTE: M.A.V.D.T y D.A.P.D.
LOCALIDAD: 18 – RAFAEL URIBE URIBE
BARRIO: LA RECONQUISTA (VILLA ESTHER)
UPZ: 55 – DIANA TURBAY
ÁREA (Ha): 1.22
FECHA DE EMISIÓN: Enero 4 de 2006
TIPO DE RIESGO: Por remoción en masa.
VIGENCIA: Temporal, mientras no se modifiquen significativamente las condiciones físicas del sector o se realicen obras de mitigación.

CONCEPTO DE AMENAZA Y RIESGO POR REMOCION EN MASA PARA REGULARIZACION DE BARRIOS BARRIO LA RECONQUISTA - VILLA ESTHER LOCALIDAD RAFAEL URIBE

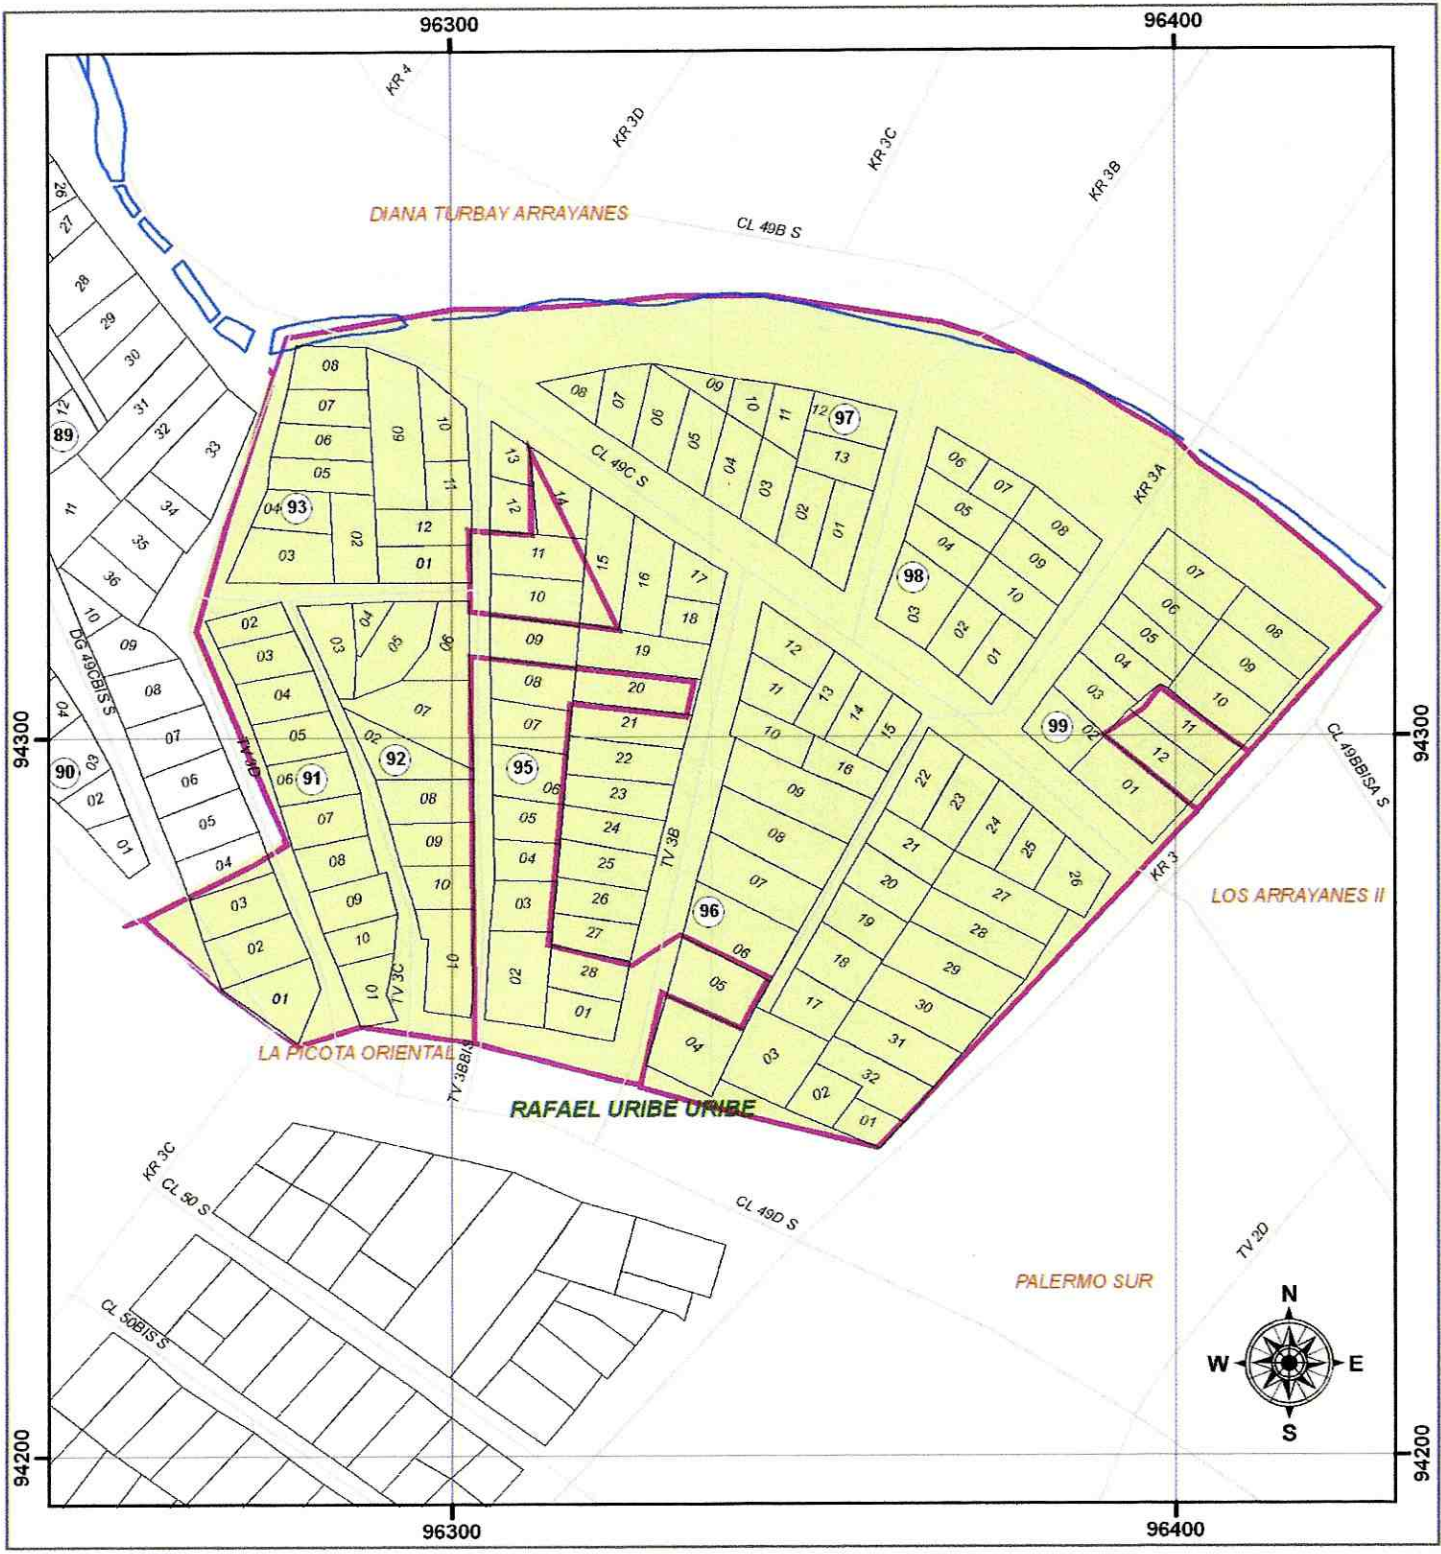
Plano de loteo del barrio La Reconquista (Villa Esther) de la localidad Rafael Uribe Uribe con la identificación y delimitación de zonas de amenaza y riesgo.

Se recomienda realizar un manejo adecuado de las aguas superficiales en todo el sector y de la misma forma las vías deben ser acondicionadas y contar con sus respectivas obras para el manejo adecuado de las aguas de escorrentía y evitar la saturación del suelo de las viviendas cercanas a estas vías.
