**CONSULTORÍA PARA LA EMISIÓN DE CONCEPTOS TÉCNICOS DE RIESGO
POR MOVIMIENTOS EN MASA PARA LEGALIZACIÓN DE DESARROLLOS EN
LA CIUDAD DE BOGOTÁ D. C.**

CONCEPTO TÉCNICO No. 4339

| BARRIO: | EL TESORO II |

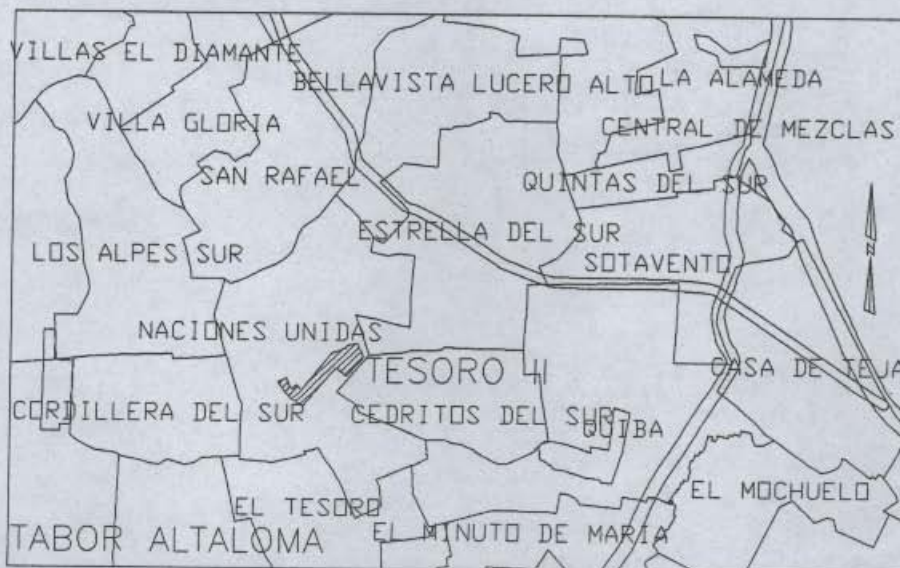
Figura 1. Localización general del barrio (Fuente: Cartografía DAPD suministrada por FOPAE)

En la **Figura 1** se muestra la localización general del barrio, el cual ocupa un área aproximada de 0,6 Ha y comprende 2 manzanas, conformadas en total por 25 predios, de los cuales cerca del 72% se encuentra construido con viviendas de tipo informal, varias de ellas con muros en bloque de arcilla y algunas columnas de confinamiento; el 28% restante corresponde a lotes sin construir.

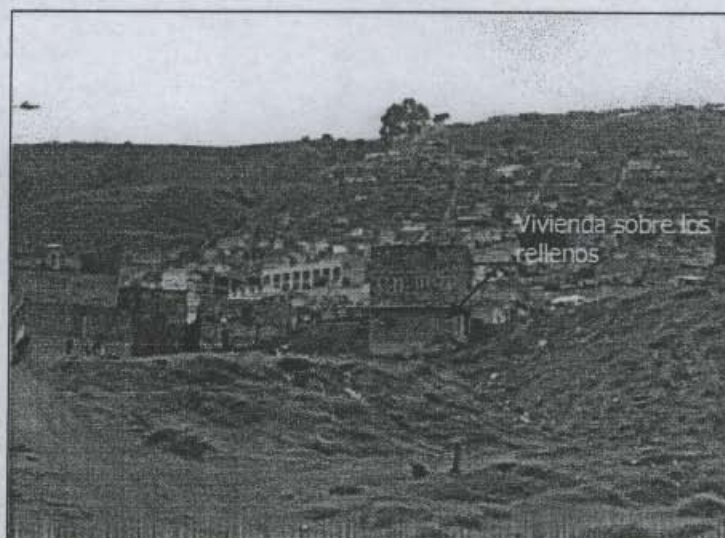
Fotografía 3. Panorámica donde se indica la vivienda cimentada sobre rellenos en el cauce del drenaje natural, barrio Tesoro II.

Hacia la parte norte del barrio, entre la diagonal 77 A Sur y la transversal 18 J (Kr 18 H) se encuentra cimentada una vivienda sobre los rellenos depositados en el cauce del drenaje natural (**Fotografía 3**).

- En cuanto al predio 4 de la manzana A2 debe destinarse como suelo de protección por riesgo.
- Se recomienda terracear los rellenos aledaños al cauce del drenaje.
- Los procesos erosivos presentes son fácilmente controlables mediante la adecuación de las vías. Además los taludes de corte existentes se

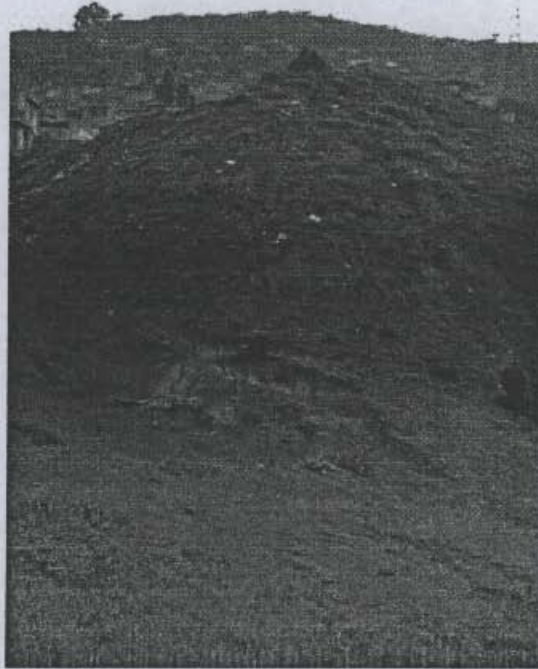
Fotografía 5. Detalle del relleno existente por fuera del perímetro del barrio Tesoro II, que se puede tomar inestable, pudiendo incidir en la estabilidad del barrio y del sector en general.

Sobre la margen derecha del drenaje natural que limita al barrio Tesoro II, se presenta un relleno del orden de 20m de altura, sometido a procesos erosivos, el cual puede comprometer la estabilidad geotécnica del barrio (**Fotografía 5**).

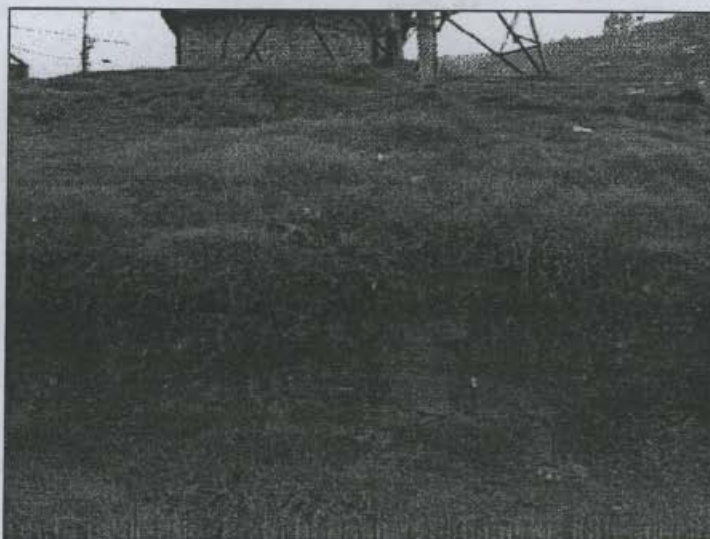
Fotografía 7. Corte realizado en el depósito coluvial, en inmediaciones de la torre de energía.

En el barrio Tesoro II, los taludes de corte presentan un potencial bajo de inestabilidad, debido a su poca altura (del orden de 2m) (**Fotografía 7**). El corte más representativo se encuentra hacia el norte del barrio cerca del drenaje natural donde se dejan expuestos los materiales de relleno. (**Fotografía 8**).

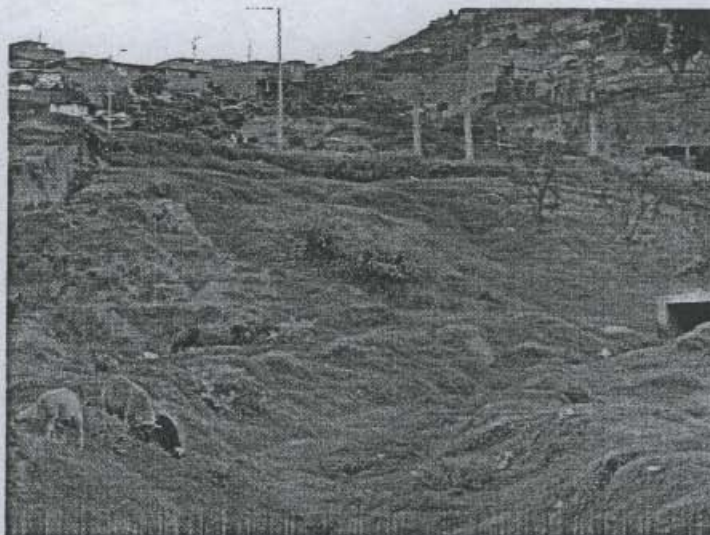
Fotografía 10. Panorama del deslizamiento que afecta la margen izquierda del Zanjón del Recuerdo en el barrio Tesoro.

Estos fenómenos están representados por un deslizamiento de tipo rotacional activo, localizado en la margen izquierda del Zanjón del Recuerdo, entre las Calles 79 Sur y 80 Bis A Sur; el cual tiene una longitud en su corona de aproximadamente 20m, un escarpe de falla de 30cm en promedio, 15m de longitud en el sentido de la pendiente del terreno y una diferencia de cota entre la corona y la base de 7m (**Fotografía 10**).
