CONSULTORÍA PARA LA EMISIÓN DE CONCEPTOS TÉCNICOS DE RIESGO
POR MOVIMIENTOS EN MASA PARA LEGALIZACIÓN DE DESARROLLOS EN
LA CIUDAD DE BOGOTÁ D. C.

CONCEPTO TÉCNICO No. 4348 *OKB*

ENTIDAD SOLICITANTE: D.A.P.D.
LOCALIDAD: RAFAEL URIBE URIBE
BARRIO: BUENOS AIRES – LA ESPERANZA II SECTOR
UPZ: 55 – Diana Turbay
ÁREA (Ha): 0,93 Ha
FECHA DE EMISIÓN: 16 de enero de 2006
TIPO DE RIESGO: Por remoción en masa.
VIGENCIA: Temporal, mientras no se modifiquen
significativamente las condiciones físicas del sector o
se realicen obras de mitigación.

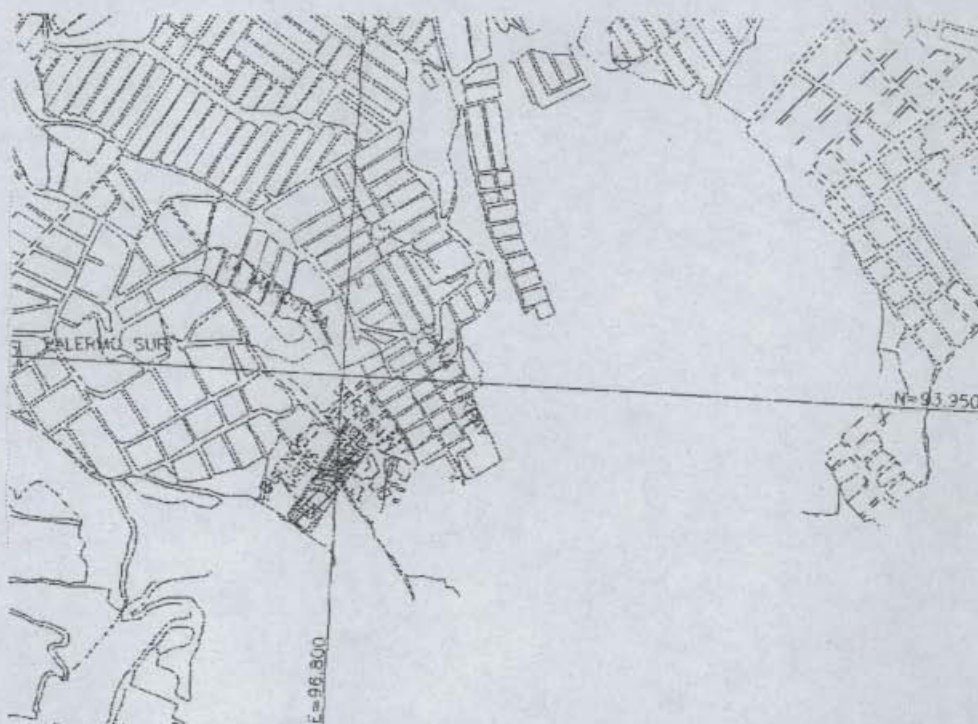
Figura 1. Localización general del barrio (Fuente: Cartografía DAPD suministrada por FOPAE)

En la **Figura 1** se muestra la localización general del barrio, el cual ocupa un área aproximada de 0,93 Ha.

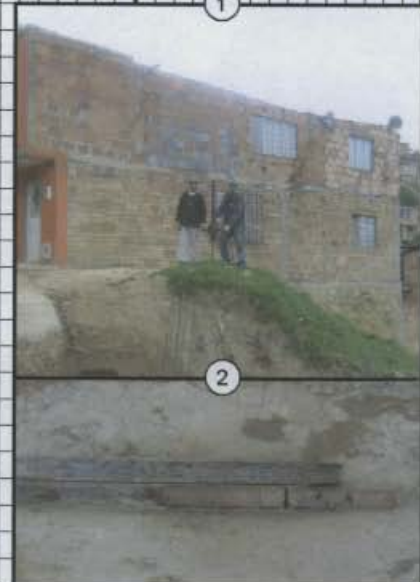
Perforación No. 23

2.40		3									25													
3,0		Suelos negros: material limo arcilloso, compacto, con raíces delgadas y óxidos de hierro.		4									40

3.00 fin de sondeo																								
4,0																										
5,0																										
6,0																										
7,0																										
8,0																										
9,0																										
10,0																										
11,0
