CONCEPTO TÉCNICO N° 4354

ENTIDAD SOLICITANTE: D.A.P.D.
LOCALIDAD: 5 - USME
BARRIO: **EL VIRREY SOLIS**
UPZ: 58 - COMUNEROS
ÁREA (Ha): 10.95
FECHA DE EMISIÓN: 17 Marzo de 2006
TIPO DE RIESGO: Por remoción en masa.
VIGENCIA: Temporal, mientras no se modifiquen significativamente las condiciones físicas del sector o se realicen obras de mitigación.

**CONCEPTO TECNICO DE
AMENAZA POR REMOCION
EN MASA PARA
LEGALIZACION DE BARRIOS
BARRIO EL VIRREY SOLIS
LOCALIDAD DE USME**

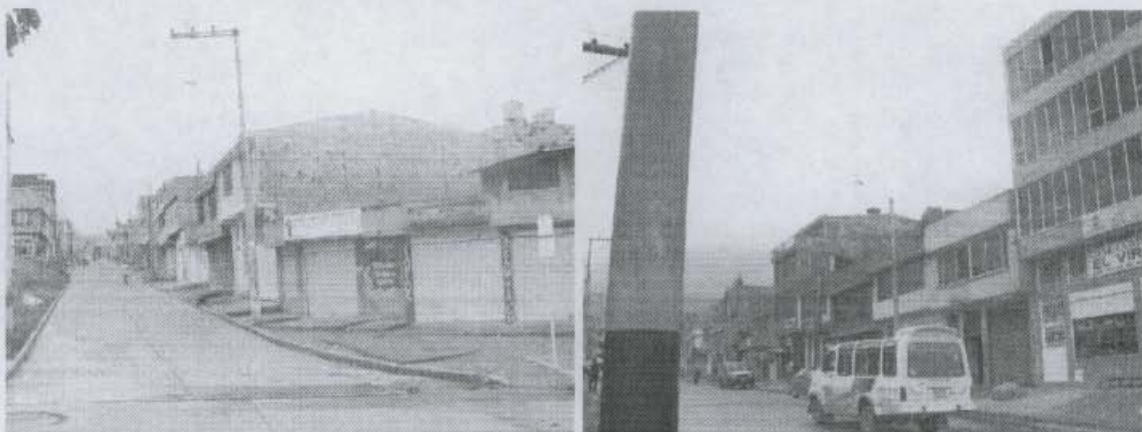
El barrio Virrey Solís, de la localidad de Usme, corresponde con una zona urbanísticamente consolidada ubicada sobre una ladera levemente inclinada hacia el oriente; se encuentra limitando en su extremo occidental con una zona verde y al oriente con un parqueadero ubicado sobre una zona cubierta por vegetación de pastos. El barrio presenta una densidad de loteo media y sus vías perimetrales (Avenida Caracas y Calle 91 Sur) y algunas internas se encuentran pavimentadas en aceptables condiciones, no obstante las calles 91 A sur y Calle 91 B sur (tramo oriental) están sin estructura de pavimento. Presenta buena infraestructura en cuanto a cobertura de servicios públicos básicos como son el de energía, acueducto y teléfono.

Fotografías N° 1 y N° 2. Aspecto general del barrio, donde se observa la morfología levemente inclinada y la tipología de las viviendas construidas con buena infraestructura vial y de servicios públicos.

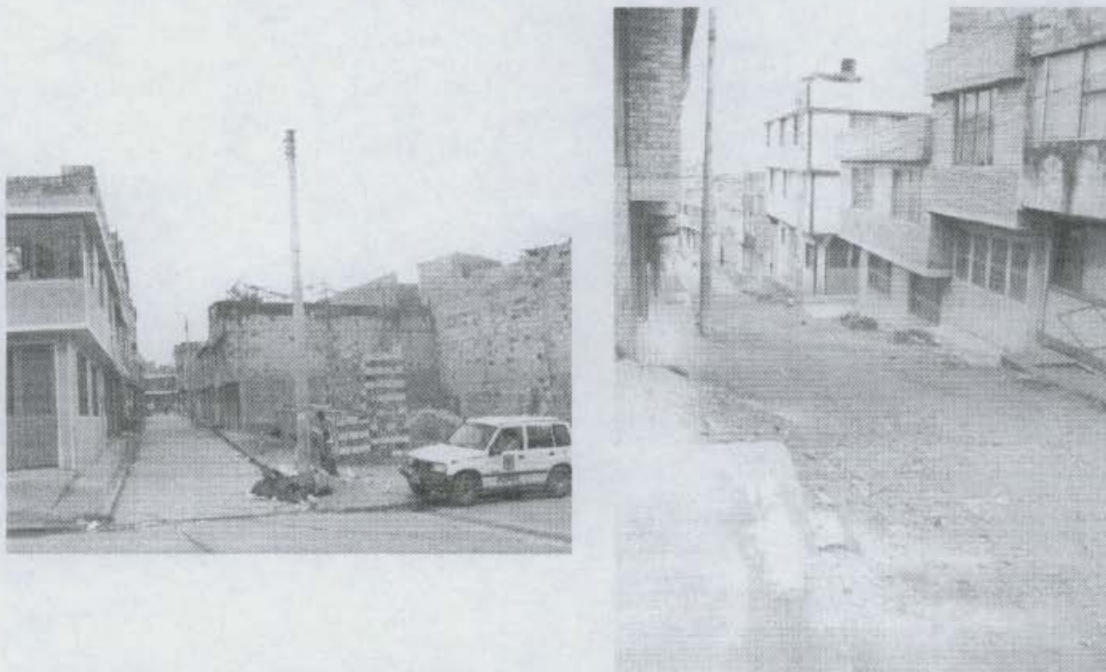
deteriorado de manera significativa el sector. No obstante se presentan problemas de erosión superficial, principalmente erosión laminar, sobre las vías no pavimentadas que pueden generar problemas si no se mejoran sus condiciones para evitar que los procesos erosivos avancen.

Fotografías N° 3 y N° 4. Aspecto general de las vías del barrio donde se presentan vías pavimentadas como sin pavimentada y donde se desarrollan procesos erosivos superficiales.

Es importante anotar, que se observó a lo largo de la Calle 91 sur, aportes intermitentes de aguas subsuperficiales que pueden haber generado el lavado del terreno de la estructura de la vía, lo que no garantizaría a futuro, la transmisión adecuada de la carga del tránsito vehicular, lo que podría generar daños en las viviendas.

- Implementar obras de infraestructura que contribuyan con el mejoramiento integral del sector, entre otras: mantenimiento y dotación de redes de acueducto y alcantarillado, pavimentación de vías (calle 91 A sur y el tramo oriental de la calle 91 B sur), etc. Para el sector de la Calle 91 sur se recomienda la revisión de las redes de alcantarillado para verificar las posibles fugas, que serían las fuentes de los aportes intermitentes de aguas subsuperficiales y que pueden a futuro, generar el lavado del terreno de la estructura de la vía, por lo cual se recomienda revisar y reparar la estructura de pavimento, de tal manera que se garantice la transmisión adecuada de la carga para evitar que se generen daños en las viviendas por el tránsito vehicular.

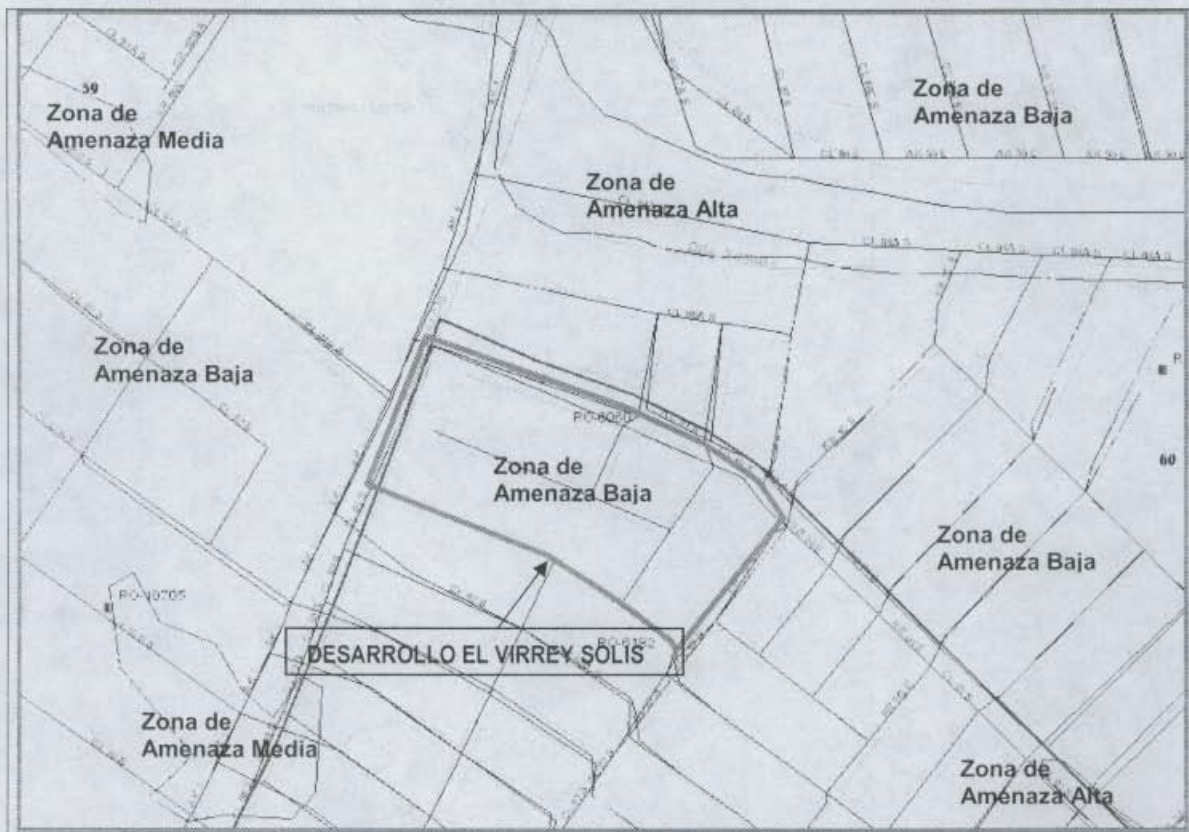
Según el Plano Normativo No. 3 "Amenaza por Fenómenos de Remoción en Masa" el barrio Virrey Solís presenta amenaza baja (Ver Figura No. 2 y plano de amenaza anexo). Una vez realizadas las verificaciones de campo y ajustada la información a la escala del presente estudio se confirmó la información anterior y se delimitó de la siguiente manera:

FIGURA No. 2. Ubicación del barrio El Virrey Solís en el Plano Normativo No. 3 del POT, donde se define el nivel de amenaza baja por fenómenos de remoción en masa.

PREDIOS	DESCRIPCIÓN	RECOMENDACIONES
Manzana 1 predios 1 a 22. Manzana 2 predios 1 a 34. Manzana 3 predios 1 a 21. Manzana 4 predios 1 a 12.	Zona caracterizada por presentar pendientes muy bajas donde no se evidencian rasgos visibles de fenómenos de remoción en masa	<ul style="list-style-type: none"> Implementar medidas de adecuación de las vías para evitar la aceleración de procesos erosivos y realizar un manejo adecuado de las aguas lluvias. Realizar mantenimiento a obras de infraestructura.

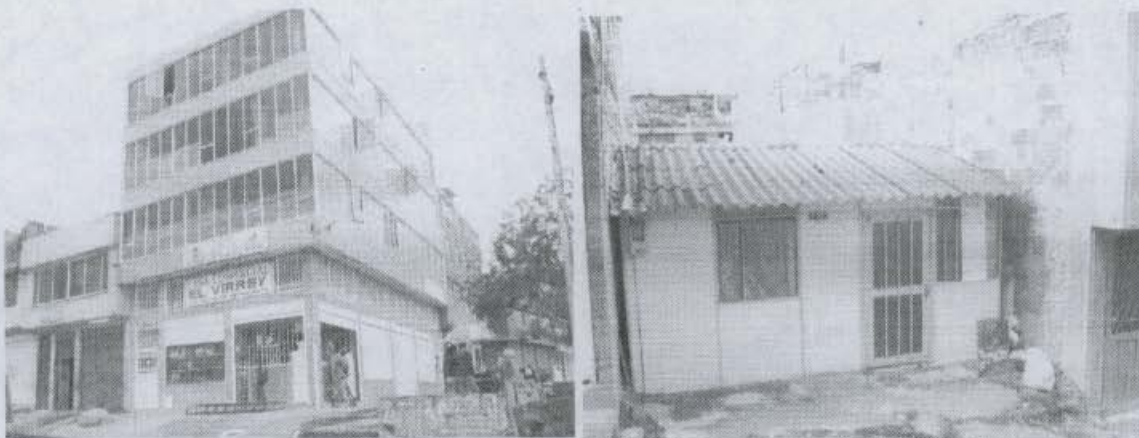
Teniendo en consideración la clasificación propuesta en esta tabla y la revisión de campo, se determinó una predominancia de viviendas del tipo B3 (50%), no obstante se presentan viviendas tipo B2 y B4 y algunos lotes no construidos (6%). La densidad de construcción es media y con base en la tipología observada se estableció que la mayoría de las viviendas son de buena calidad constructiva caracterizada por una tipología en la que predomina sistema conformado por mampostería con o sin confinamiento con elementos estructurales, en unidades residenciales de uno a cuatro pisos y un pequeño porcentaje corresponde a lotes no construidos.

Fotografías N° 5 y N° 6. Tipología de las viviendas encontradas en el desarrollo el Virrey. Tipología B4 a la izquierda y tipología B2 a la derecha rodeadas por viviendas tipología B3.
