DIRECCIÓN DE PREVENCIÓN Y ATENCIÓN DE EMERGENCIAS

CONCEPTO TÉCNICO No. 4366**1. INFORMACIÓN GENERAL**

ENTIDAD SOLICITANTE: D.A.P.D.
LOCALIDAD: 5 –USME
BARRIO: **ROBLES**
UPZ: 58 – COMUNEROS
ÁREA (Ha): 0.12
FECHA DE EMISIÓN: 17 Marzo de 2006
TIPO DE RIESGO: Por remoción en masa.
VIGENCIA: Temporal, mientras no se modifiquen significativamente las condiciones físicas del sector o se realicen obras de mitigación.

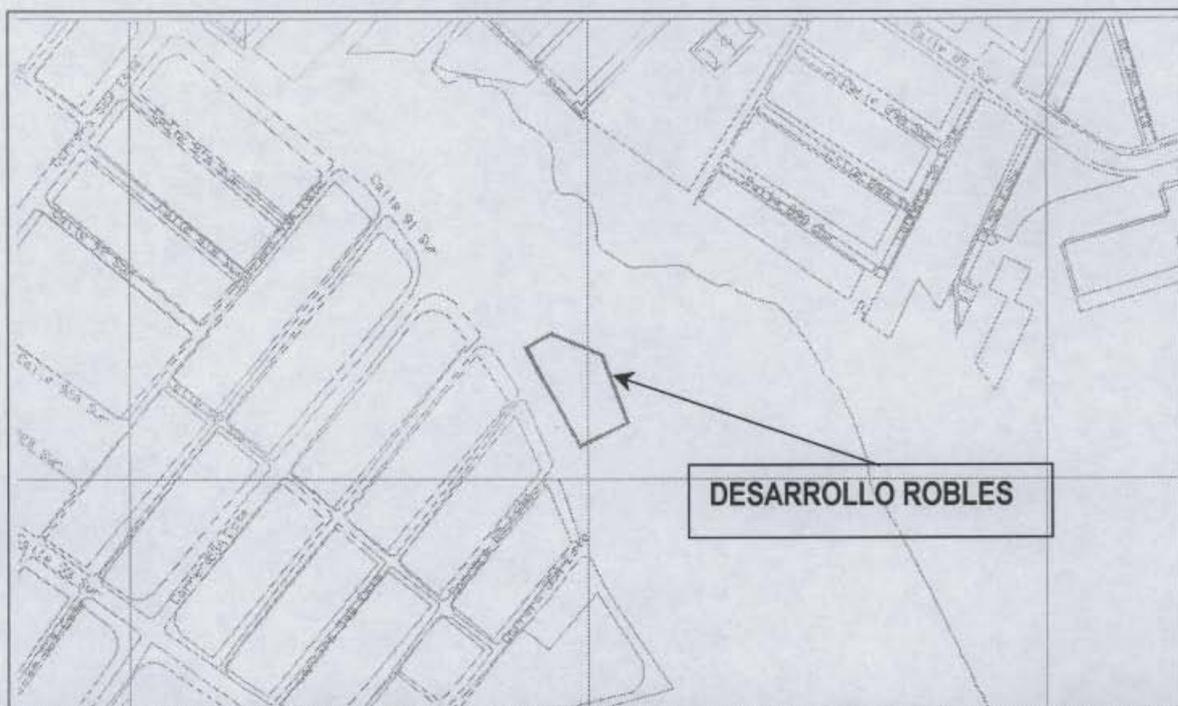
Figura No. 1. Plano de localización del desarrollo Robles ubicado en la localidad de Usme.

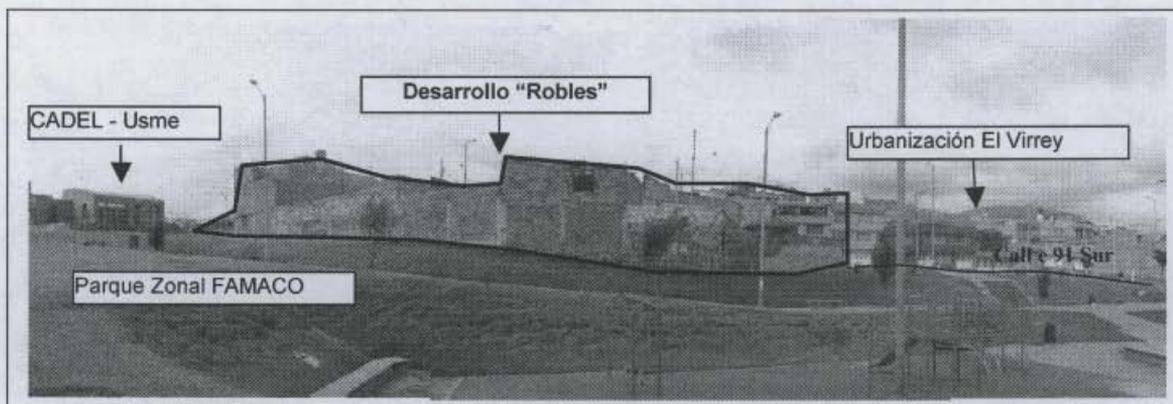
Fotografía 1. Localización y panorama general del desarrollo "Robles", de la localidad de Usme

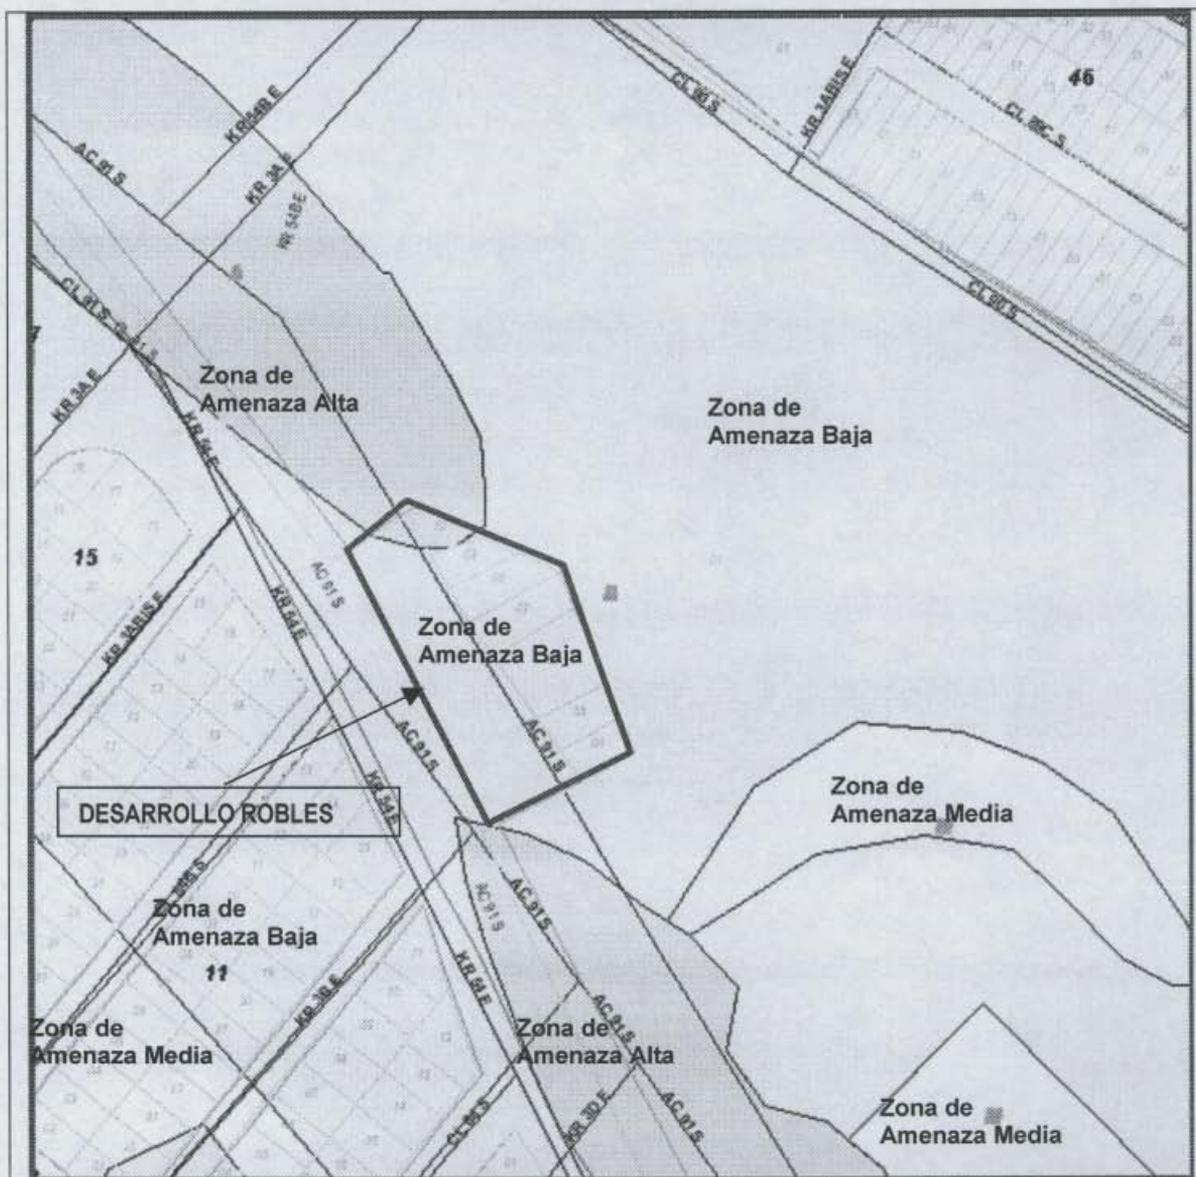
Figura No. 2. Ubicación del barrio Robles en el Plano Normativo No. 3 del POT, donde se define el nivel de amenaza por fenómenos de remoción en masa.

De acuerdo con estos estudios y el plano normativo, la zona correspondiente con el desarrollo Robles de la localidad de Usme, presenta zonas de amenaza baja y alta por fenómenos de remoción en masa (Ver Figura 2).

Según el Plano Normativo No. 3 "Amenaza por Fenómenos de Remoción en Masa", como se anotó anteriormente, el barrio Robles presenta amenaza baja y alta (Ver Figura No. 2). Una vez realizadas las verificaciones de campo y ajustada la información a la escala del presente estudio se determinó que las zonas de amenaza alta dentro del barrio por la intervención antrópica se han modificado, por tal razón las zonas de amenaza alta dentro del barrio presentan una calificación de amenaza media y las zonas de amenaza baja mantienen su calificación.

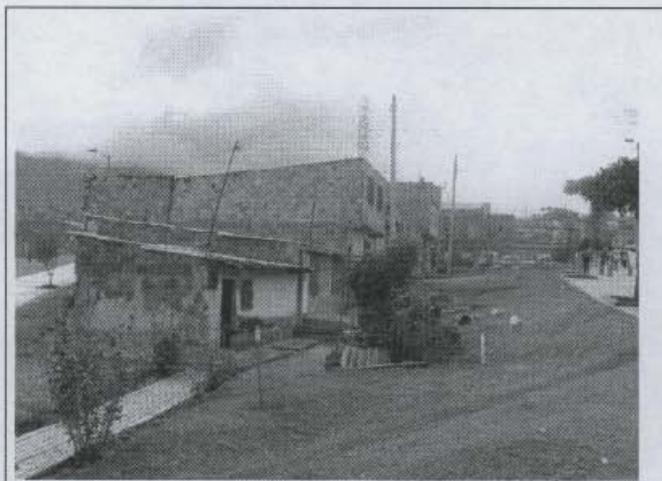
El desarrollo tiene una zona verde que lo separa de la alameda de la calle 91 sur, la cual esta cubierta principalmente por vegetación de pastos.

Fotografía 2. Aspecto general del desarrollo "Robles" y de la zona verde.

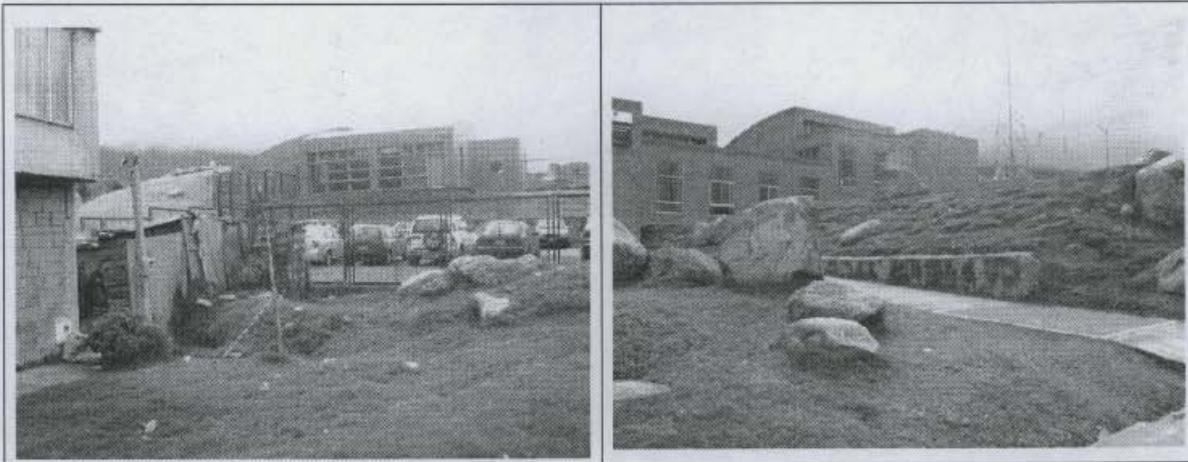
Los depósitos de tipo fluvio-glacial, son cuerpos alargados, que están sobrepuestos a los depósitos aluviales, definiendo montículos pronunciados en la topografía constituidos por bloques de diferentes tamaños (alcanzan dimensiones de 2m x 1.5 x 1.0) y composición arenosa (principalmente areniscas provenientes del Grupo Guadalupe) de forma angular y subangular, dispuestos sin orientación, inmersos en una matriz arcillo-arenosa (Fotografías 3 y 4) y se ubican principalmente en el sector oriental del desarrollo.

Fotografías 3 y 4. (3.Izquierda) Morfología protuberante en el terreno, propia de una ladera alomada configurada por depósitos Fluvio-Glaciales, ubicada hacia el suroriente del desarrollo Robles de la localidad de Usme; sobre este depósito se ha emplazado la sede del CADEL de dicha localidad, para lo cual se ha realizado la adecuación del terreno, mediante reconfiguración y obras estructurales. (4.Derecha) Detalle de las características texturales del depósito Fluvio-glacial, conformado por bloques de arenisca angulares, de diámetro considerable, inmersos en una matriz arcillo-arenosa. En esta fotografía se evidencia la reconfiguración del terreno que se ha realizado para el emplazamiento del CADEL.

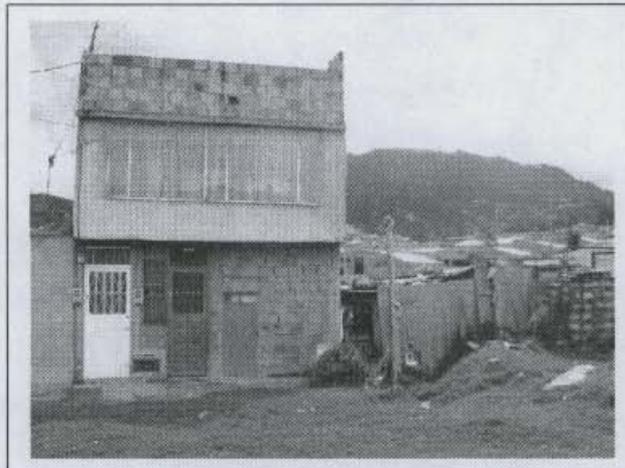
Teniendo en consideración la clasificación propuesta en esta tabla y la revisión de campo, el desarrollo Robles, se encuentra consolidado en su totalidad, con una manzana y ocho predios, donde se determinó una predominancia de viviendas tipo B2 (75%), que corresponde a viviendas de regular calidad constructiva, caracterizadas por presentar un sistema conformado por mampostería con o sin confinamiento con elementos estructurales, en unidades residenciales de uno (75%), dos (13%) y tres pisos; sólo una vivienda tiene combinación de mampostería y material de recuperación y corresponde a la vivienda del predio 8 que se encuentra en amenaza media; también se encuentran viviendas tipo B1 y B3. En el desarrollo la densidad del área de construcción es media (condición dada por las dimensiones de los lotes). Cuenta con infraestructura de servicios públicos de aceptable condición.

**Fotografía 4.** Aspecto general del la tipología del barrio donde se observan las técnicas regulares de construcción.

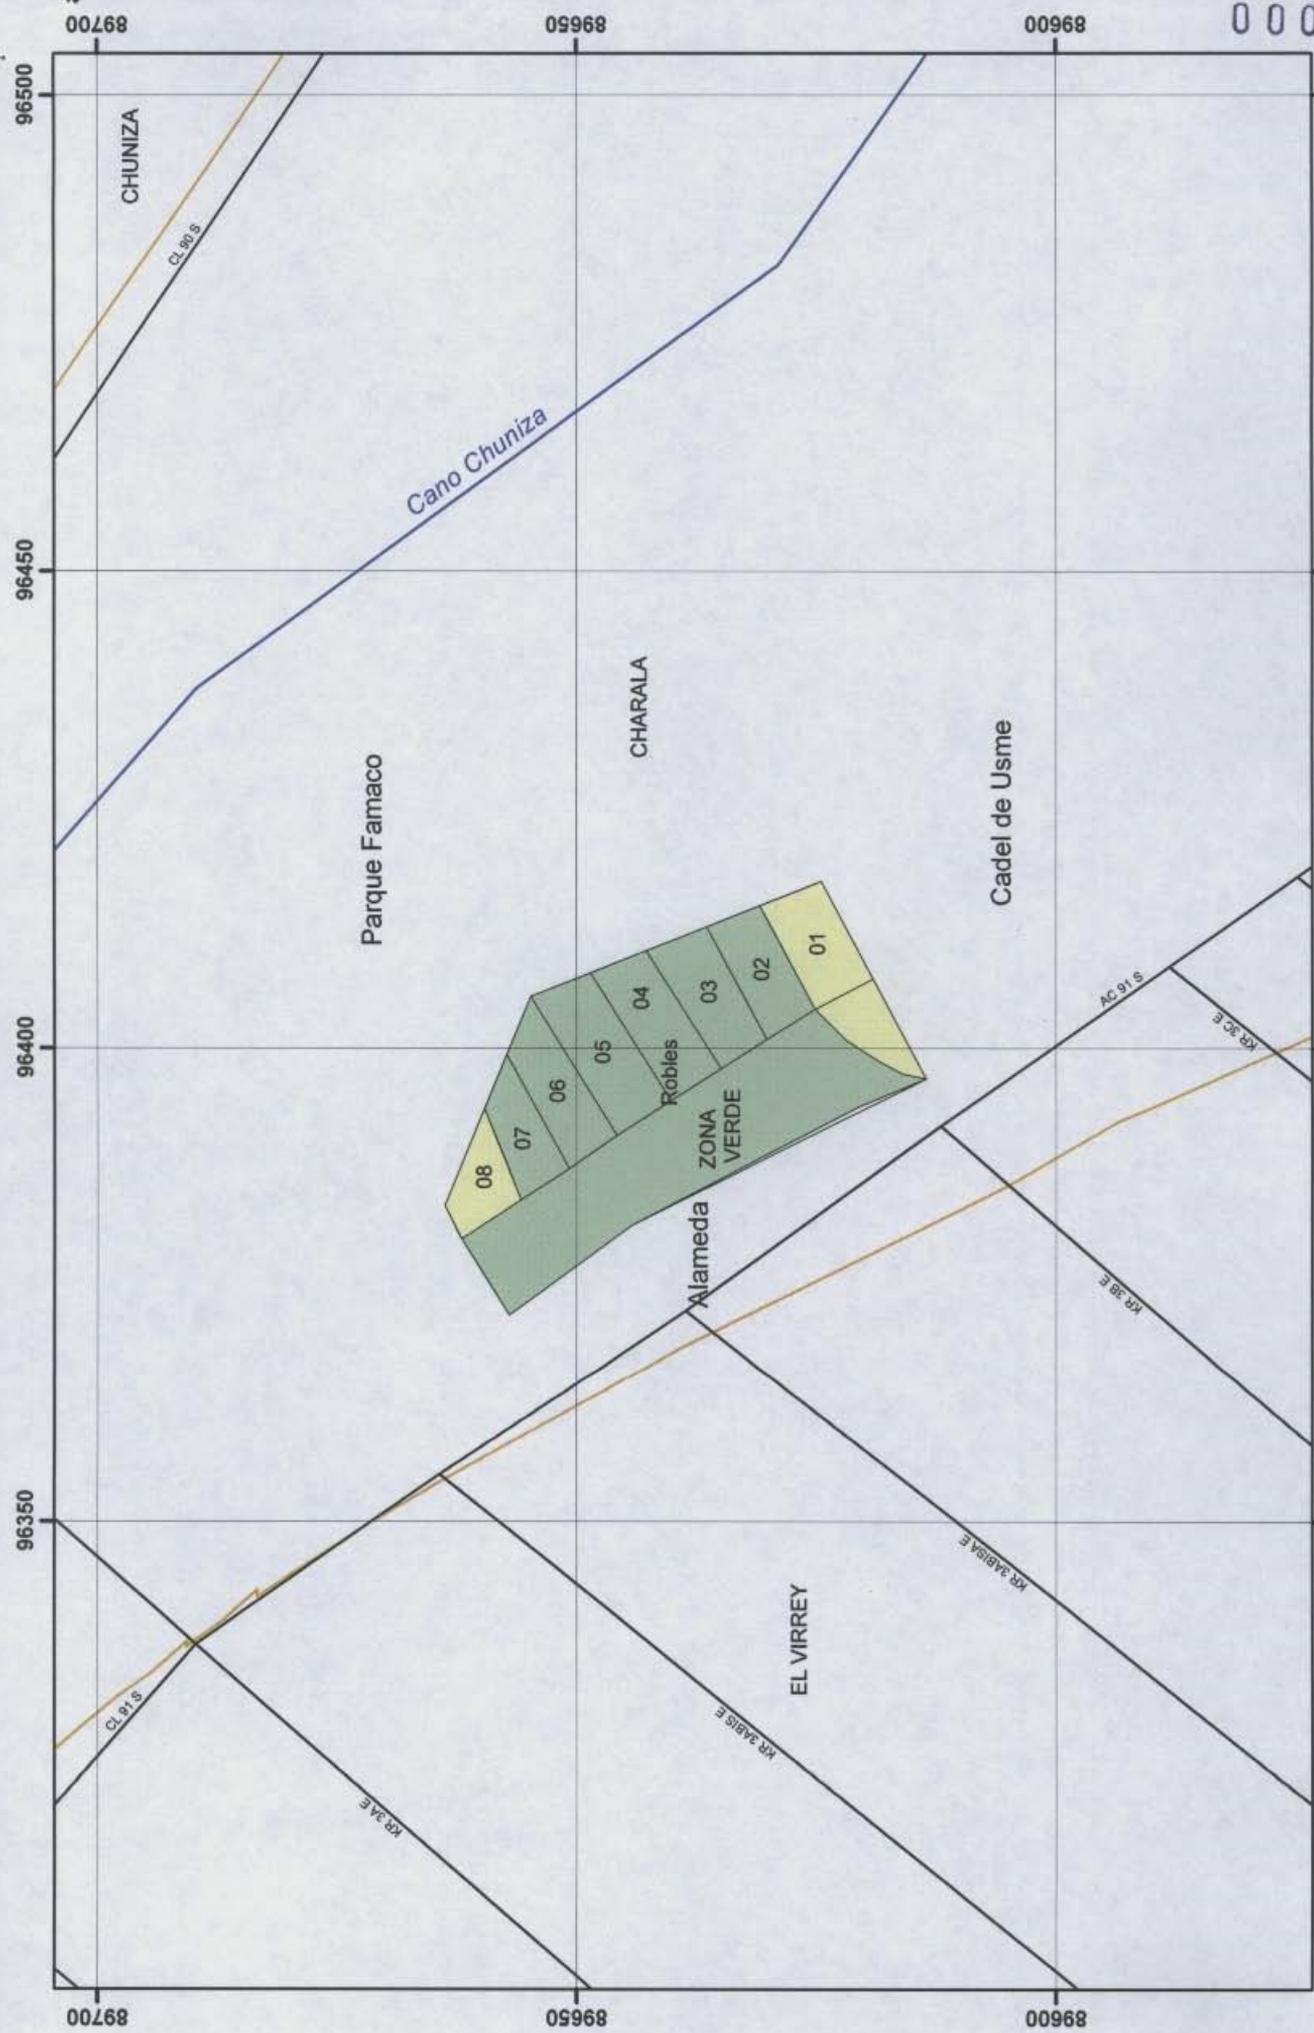
- Convencciones**
- Amenaza Alta
 - Amenaza Media
 - Amenaza Baja
 - Barrios DACD
 - Limite Localidades
 - Manzana

Existen dos zonas de amenaza media en el barrio, la primera que corresponde con la zona donde afloran los depósitos fluvio-glaciales que sólo alcanzan a localizarse hacia el extremo nororiental del desarrollo, en una franja que coincide aproximadamente con la zona de amenaza alta definida por el Plano Normativo No. 3 del POT. Sin embargo, la condición de amenaza, y la pendiente del terreno, han sido mermadas mediante obras de reconformación para la construcción del CADEL de Usme, por lo que la calificación actual de este sector del desarrollo es media, asociada al potencial desprendimiento y caída de bloques de los depósitos fluvio-glaciales y reptación del terreno.
