CONCEPTO TÉCNICO No. 4407

| LOCALIDAD: | 19 CIUDAD BOLÍVAR |
| BARRIO: | BOGOTA II SECTOR |
| TIPO DE RIESGO: | Por remoción en masa. |

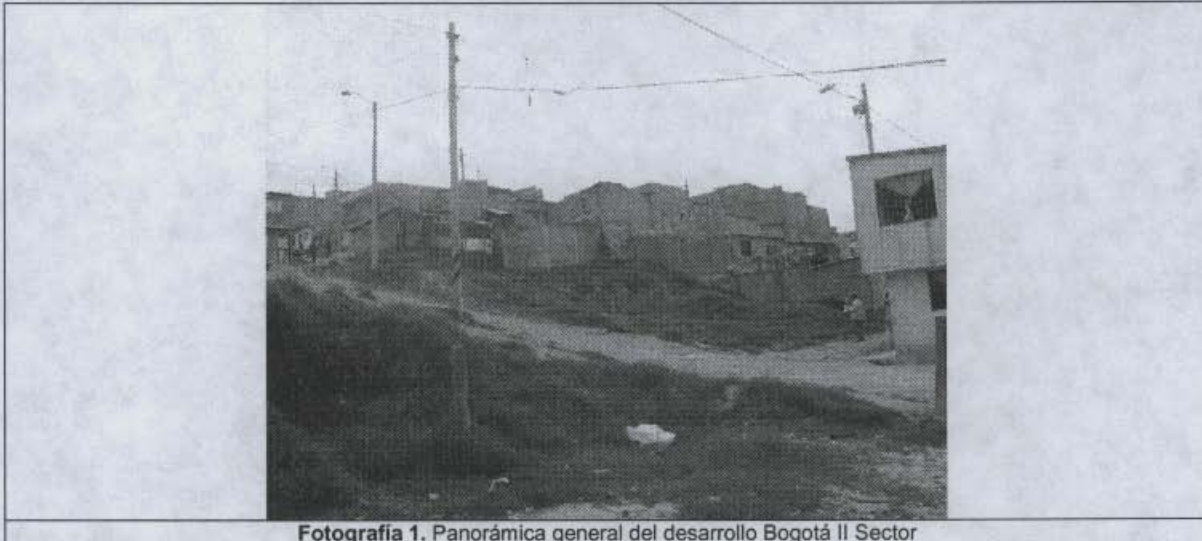
Fotografía 1. Panorámica general del desarrollo Bogotá II Sector

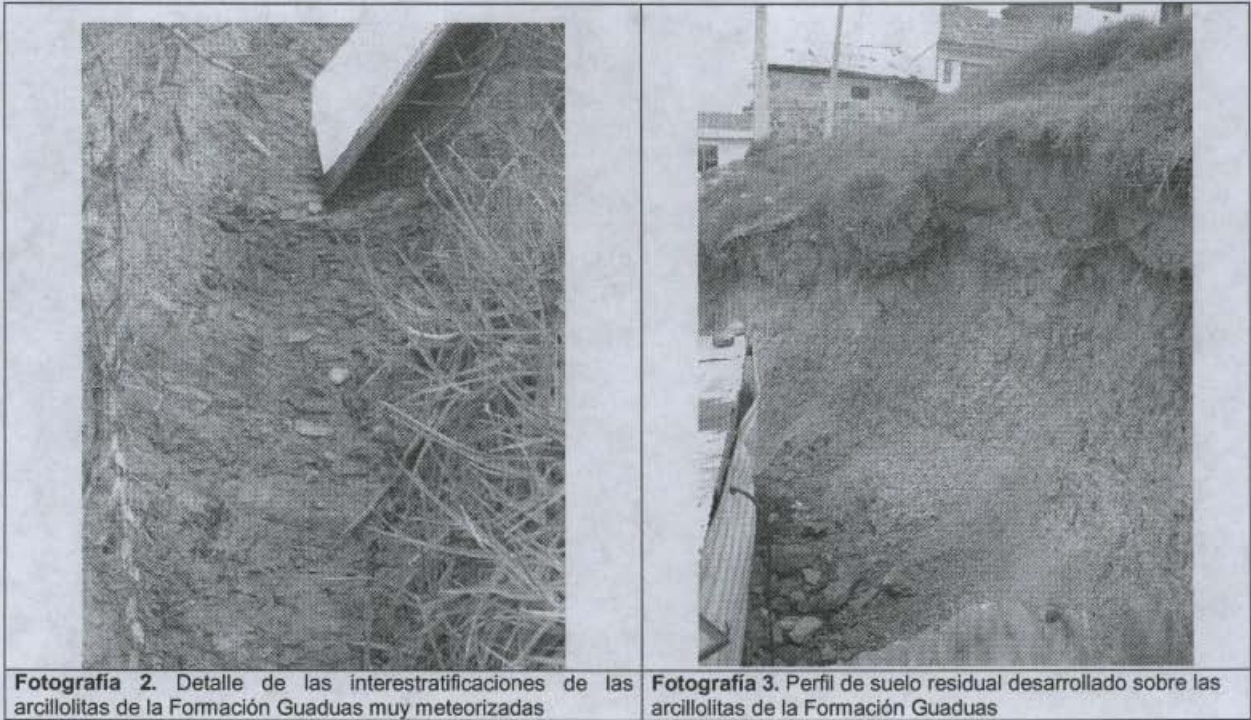
El desarrollo Bogotá II Sector, se encuentra sobre arcillolitas que estructuralmente se encuentran buzando hacia el noroccidente. Es importante anotar que el desarrollo se encuentra dentro de un bloque estructural limitado por fallamientos inversos al oriente y occidente y al norte y sur por fallas de rumbo.

Ninguno de los fallamientos que limitan el bloque estructural cruzan directamente el área del desarrollo; sin embargo, probablemente guardan relación con los plegamientos locales que afectan la secuencia de las arcillolitas de la Formación Guaduas.

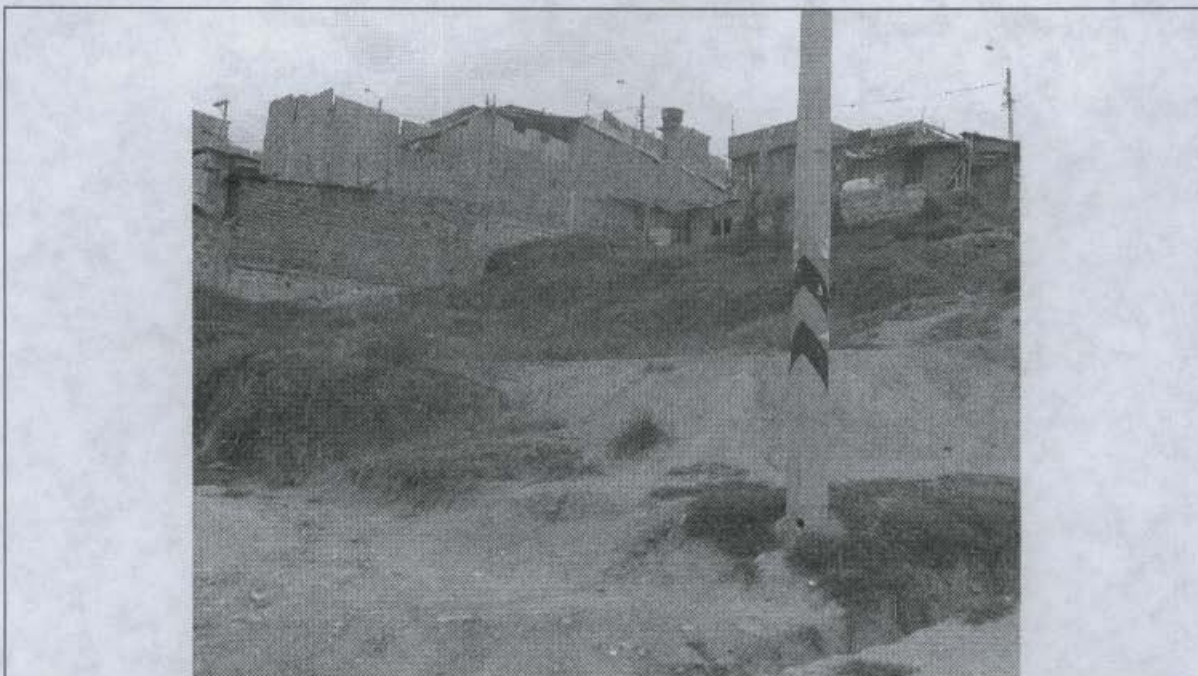
Fotografía 4. Aspecto general de las laderas no urbanizadas del barrio Bogotá II Sector y el desarrollo de procesos de erosión laminar y en surcos.

Los procesos morfodinámicos que se evidencian en el sector son de erosión laminar y en surcos por acción hídrica, los cuales afectan principalmente las vías desprovistas de pavimentación del desarrollo que presentan una susceptibilidad alta frente a esta acción, ya que están desprovistos de obras de drenaje y las zonas no urbanizadas que se ubican tanto adentro como en los sectores aledaños del desarrollo. Es importante anotar que estos procesos de erosión, si no son controlados adecuadamente, pueden avanzar en el futuro generando procesos de remoción en masa.

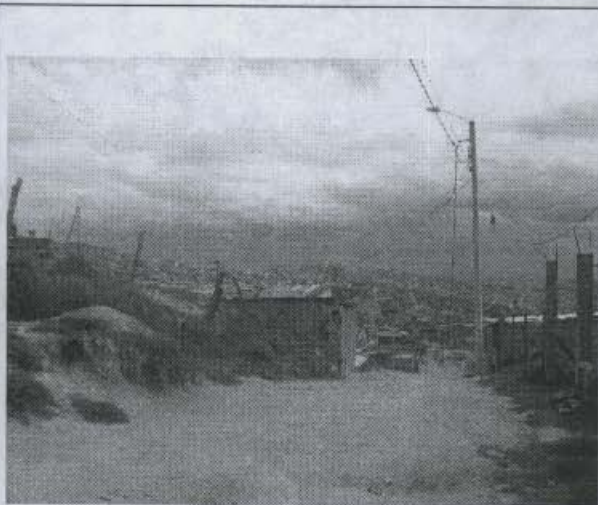
Fotografía 5. Aspecto de las zonas verdes y las vías del desarrollo, las cuales presentan procesos marcados de erosión por acción de la escorrentía superficial sobre el terreno, los cuales pueden evolucionar generando procesos de remoción en masa en las zonas del desarrollo de mayor pendiente.

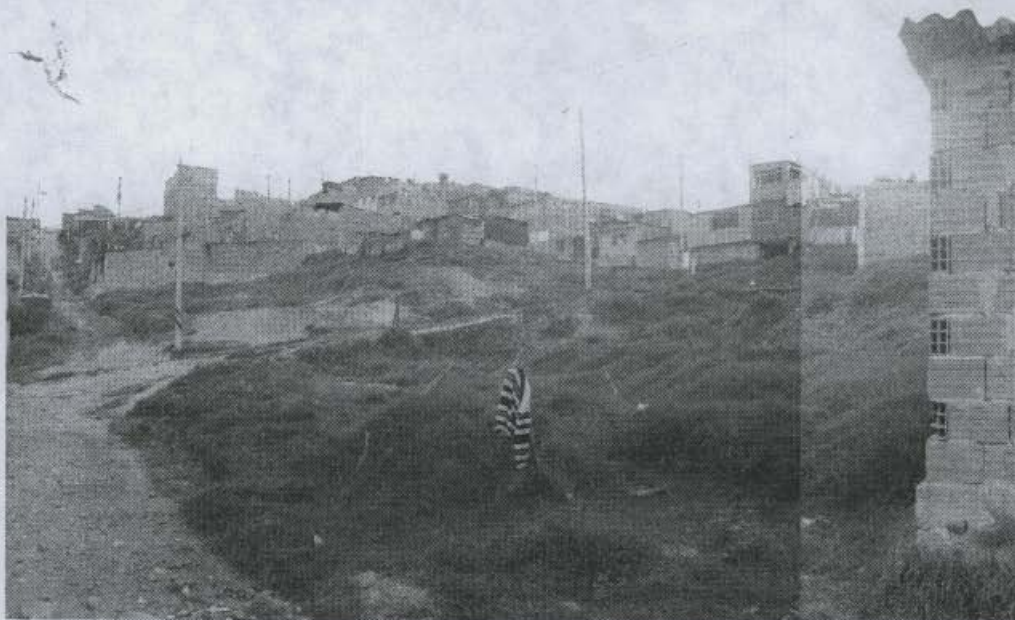
Fotografía 7. Aspecto general del desarrollo Bogotá II Sector, donde se observa la presencia tanto de geoformas planas, como la presencia de laderas inclinadas de pendiente moderada donde se observan procesos de erosión laminar y en surcos..

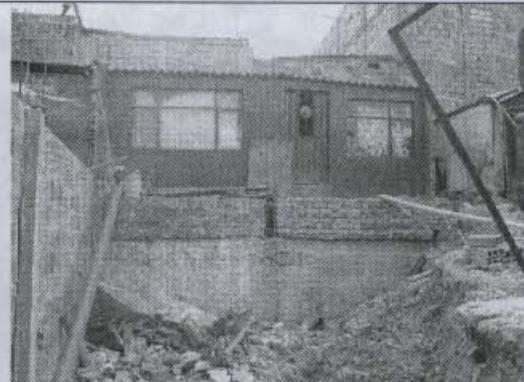
Fotografía 9. Se aprecia las técnicas constructivas deficientes y el manejo de cortes realizados, dentro del desarrollo.

La intervención antrópica en el desarrollo mediante cortes y rellenos para la adecuación de predios se ha favorecido por las bajas a medias pendientes de la ladera; de modo que los cortes y rellenos practicados en general para la construcción de viviendas y la conformación de vías de acceso alcanzan dimensiones inferiores al metro de altura. No obstante, en algunos predios los cortes presentan mayor altura y aunque algunos se encuentran confinados mediante muros de contención (principalmente en piedra pegada) otros no están acompañados de obras de confinamiento y drenaje.
