CONCEPTO TÉCNICO No. 4381

ENTIDAD SOLICITANTE: D.A.P.D.
LOCALIDAD: 5 –USME
BARRIO: EL SALTEADOR
UPZ: 59 – ALFONSO LÓPEZ
ÁREA (Ha): 0.57
FECHA DE EMISIÓN: 20 de abril de 2006
TIPO DE RIESGO: Por remoción en masa e inundación por desbordamiento..
VIGENCIA: Temporal, mientras no se modifiquen significativamente las condiciones físicas del sector o se realicen obras de mitigación.

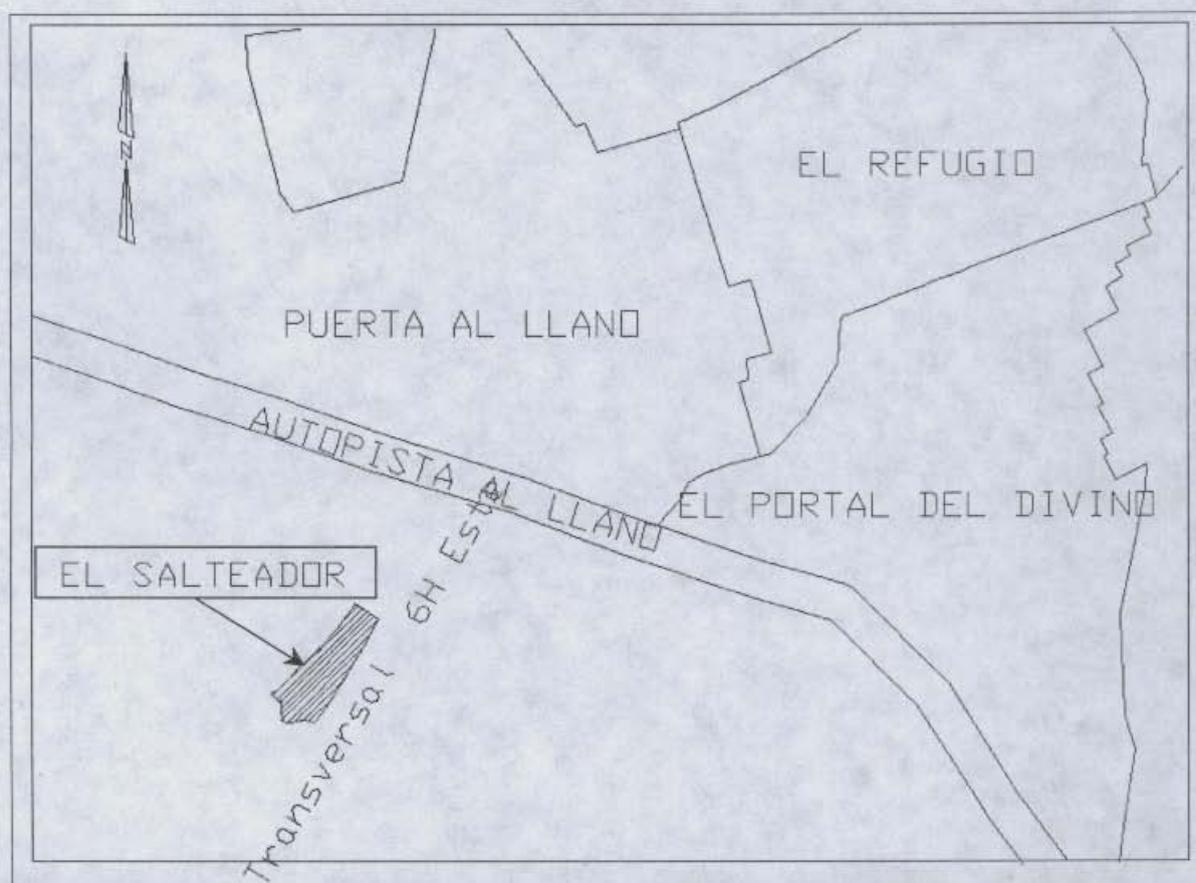
Figura No. 1. Plano de localización del desarrollo El Salteador ubicado en la localidad de Usme.

Al desarrollo **El Salteador**, se accede descendiendo por la transversal 6 H Este hacia el sur, desde la Autopista al Llano. El desarrollo se ubica entre las siguientes coordenadas planas con origen Bogotá (Ver **Figura No. 1** y Planos anexos).

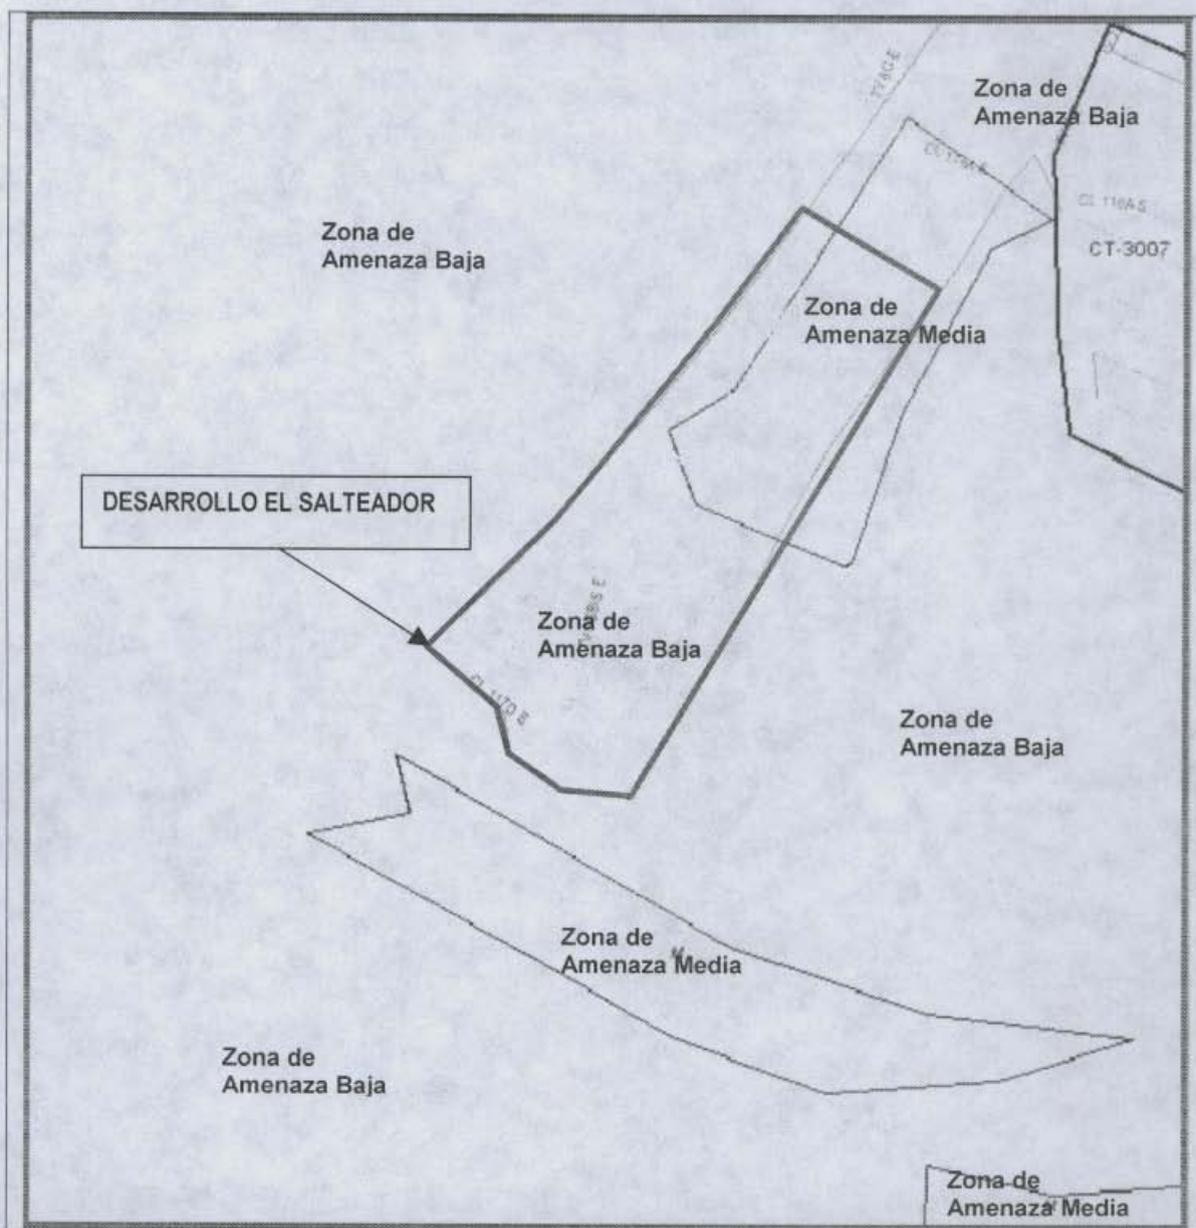
Figura No. 2. Ubicación del barrio El Salteador en el Plano Normativo No. 3 del POT, donde se define el nivel de amenaza por fenómenos de remoción en masa.

Según el Plano Normativo No. 3 "Amenaza por Fenómenos de Remoción en Masa", como se anotó anteriormente, el barrio **El Salteador** presenta amenaza baja y media (Ver Figura No. 2). Una vez realizadas las verificaciones de campo y ajustada la información a la escala del presente concepto se determinó que dentro del barrio predomina la amenaza media con algunos predios con amenaza alta por fenómenos de remoción en masa.

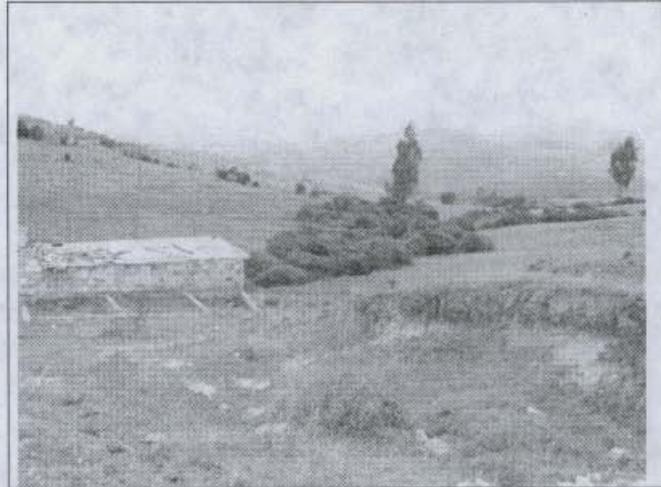
Fotografía 3. Aspecto general del desarrollo "El Salteador" y de la zona rural occidental cubierta por vegetación de pastos.

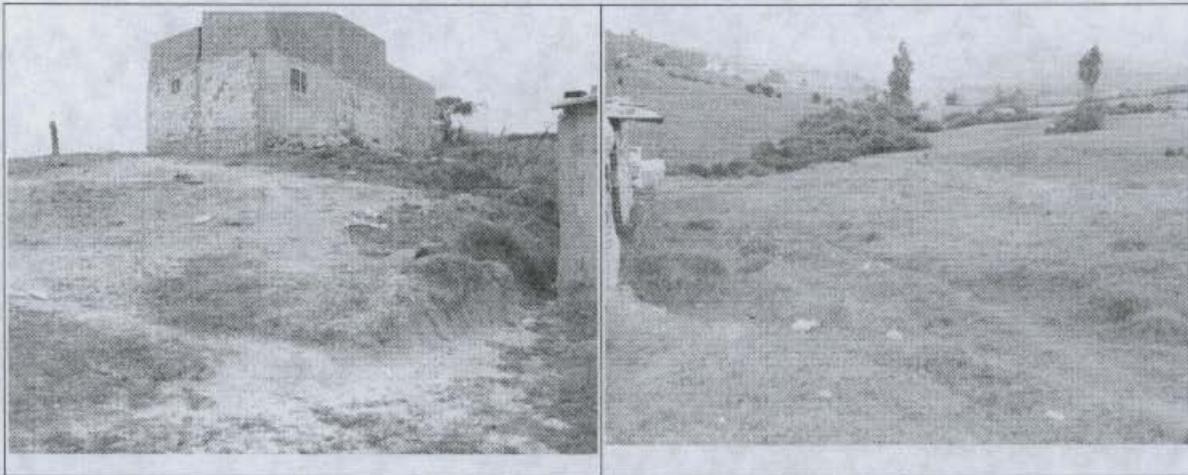
Fotografías 4 y 5. (4.Izquierda) Detalle de las características litológicas observables en el área del nivel superior de la Formación Usme y (5.Derecha) Morfología propia de una ladera denudativa ondulada configurada por la formación Usme, ubicada hacia el occidente del desarrollo El Salteador de la localidad de Usme.

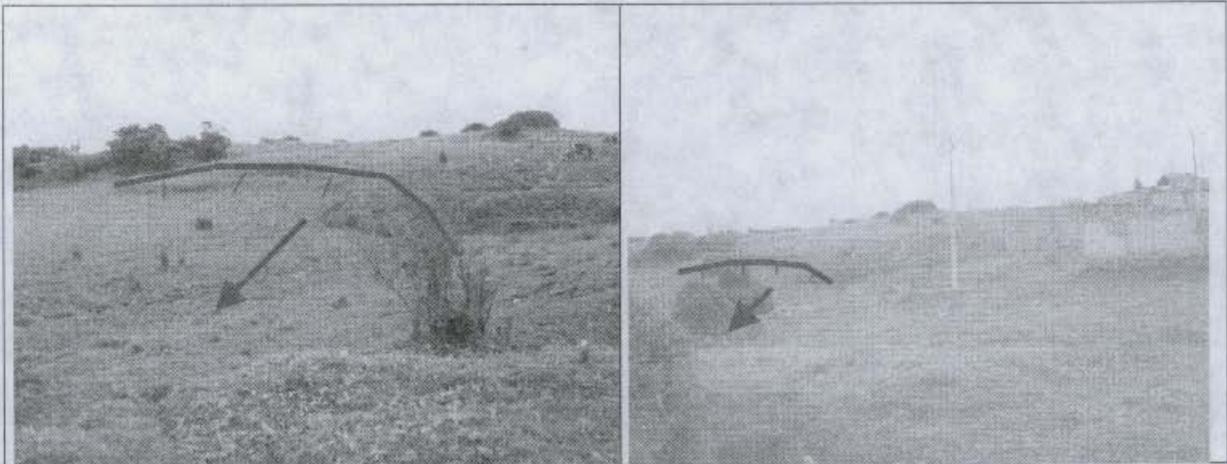
El área de estudio donde se emplaza el barrio El Salteador presenta una expresión morfológica de ladera denudativa ondulada inclinada hacia el sur, con pendientes entre 5 y 25 grados, modelado por la acción de procesos de degradación presentando un nivel aceptable de estabilidad, de acuerdo con el estudio de Investigaciones Geotécnicas Ltda. del año 2000. También se presentan laderas cóncavas en las zonas adyacentes a la quebrada Fucha. Las zonas de laderas cóncavas, de acuerdo con el estudio de Investigaciones Geotécnicas Ltda. del año 2000, presenta una alta susceptibilidad de desarrollar fenómenos de remoción en masa, tipo deslizamiento rotacional, como se evidencia en campo (Fotografías 6 y 7).

rotacional cicatrizado desarrollado sobre una ladera cóncava, constituida por materiales arcillosos, con un área de 0.3 Ha, en el cual el principal detonante ha sido el vertimiento indiscriminado de aguas residuales provenientes de las viviendas ubicadas en la parte alta de la ladera. Se presentan de igual forma al sur del desarrollo, procesos de reptación muy superficial y socavación lateral por la acción de la quebrada Fucha, asociada a su comportamiento meándrico sobre la parte baja de la ladera donde se emplaza el desarrollo.

Fotografías 6 y 7. Detalle y Vista general del Deslizamiento rotacional cicatrizado identificado al occidente, fuera del desarrollo "El Salteador".

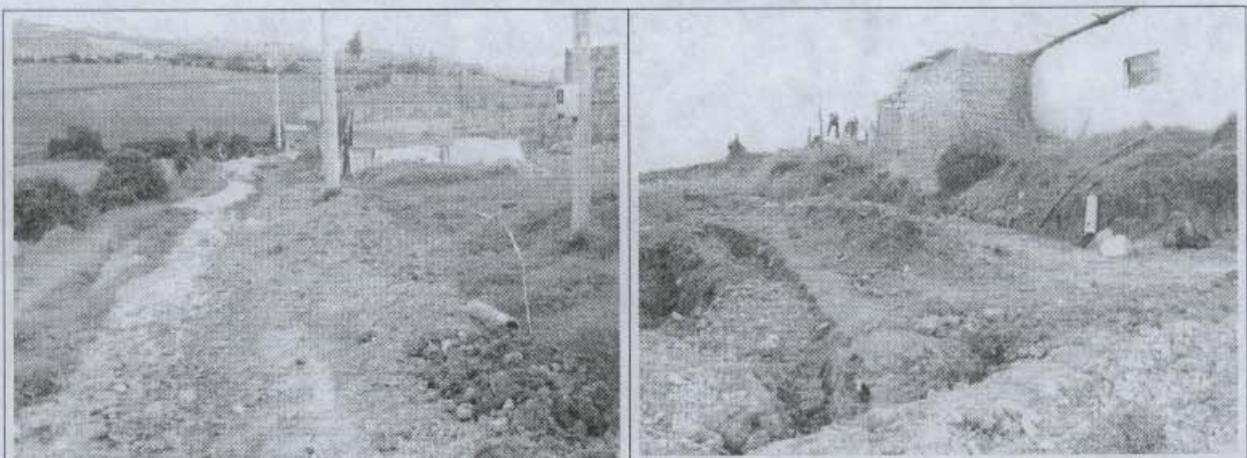
Sobre las vías se desarrollan procesos de erosión laminar y surcos debido a que carecen de pavimento y de obras de drenaje para el manejo de las aguas lluvias.

Fotografías 8 y 9. Procesos de erosión superficial evidenciado sobre los predios no construidos y las vías sin pavimentar del desarrollo "El Salteador".

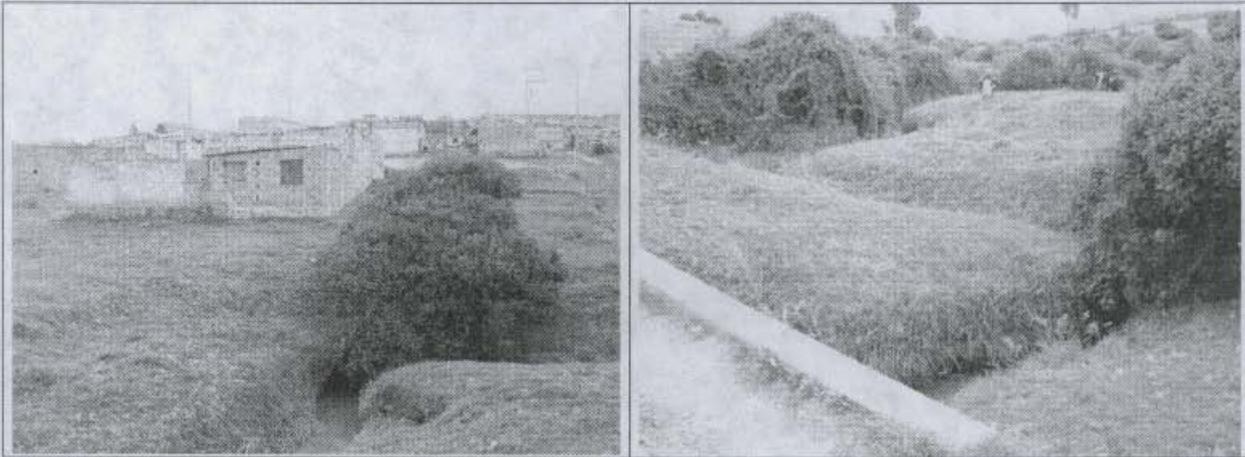
Fotografías 10 y 11. Comportamiento meándrico de la quebrada Fucha que favorece la socavación lateral de la ladera donde se emplaza el desarrollo "El Salteador".

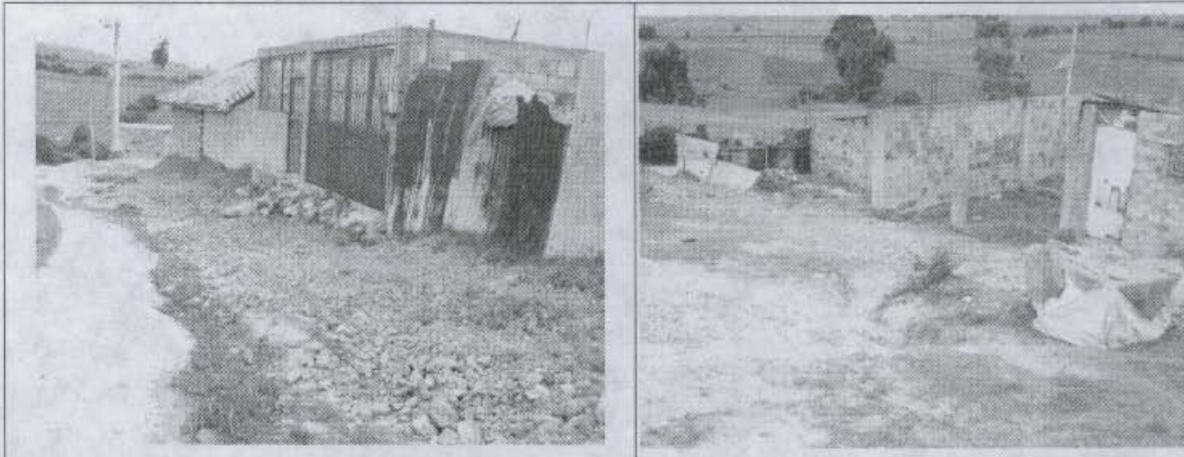
Fotografías 12 y 13. Aspecto general del la tipología del barrio donde se observan las técnicas regulares de construcción. Además se observan los lotes vacíos, en los que en algunos se presentan construidas las columnas y placas estructurales.
