DIRECCIÓN DE PREVENCIÓN Y ATENCIÓN DE EMERGENCIAS

CONCEPTO TÉCNICO No. 4434

ENTIDAD SOLICITANTE: D.A.P.D.
LOCALIDAD: 19 CIUDAD BOLÍVAR
BARRIO: COLINAS DE SAN RAFAEL ALTOS DE LA ESTANCIA
UPZ: 69 – Ismael Perdomo
ÁREA (Ha): 0.44
FECHA DE EMISIÓN: 19 de mayo de 2006
TIPO DE RIESGO: Por remoción en masa.
VIGENCIA: Temporal, mientras no se modifiquen significativamente las condiciones físicas del sector o se realicen obras de mitigación.

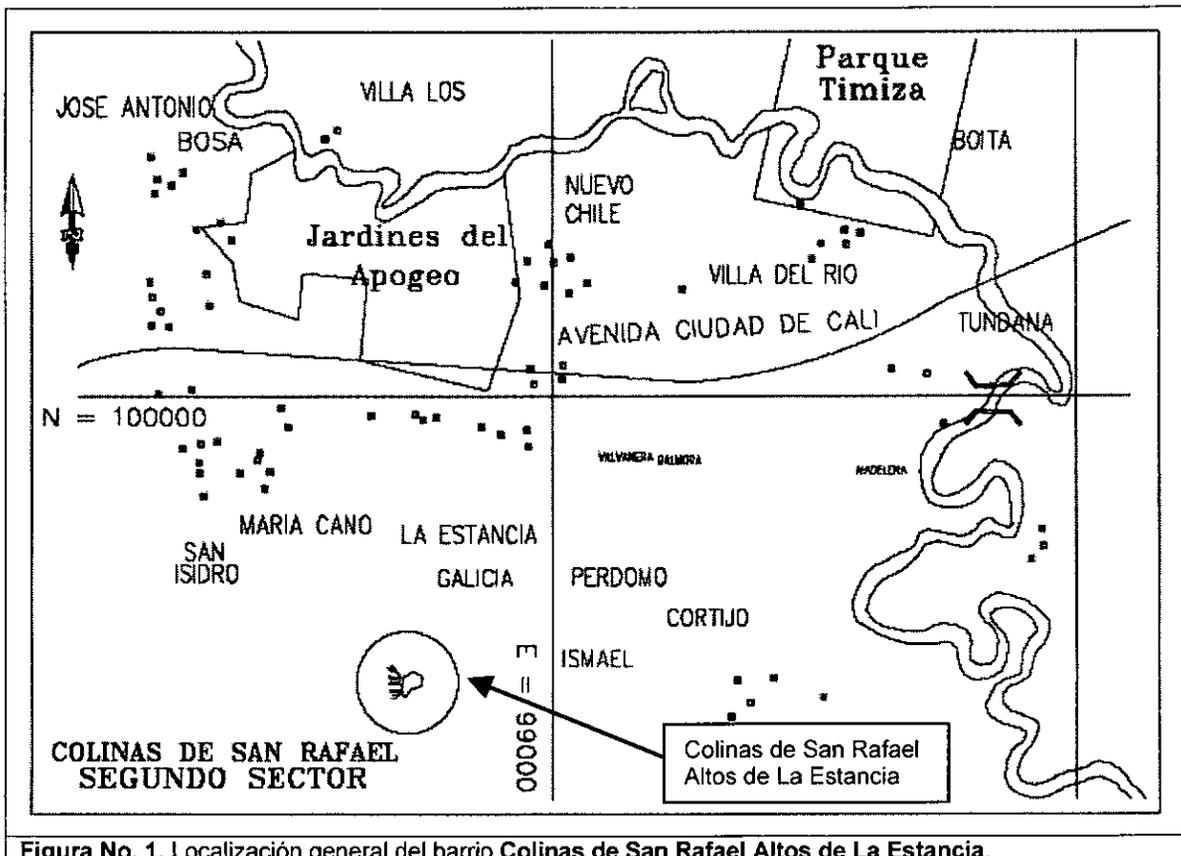
Figura No. 1. Localización general del barrio Colinas de San Rafael Altos de La Estancia.

El barrio **Colinas de San Rafael Altos de La Estancia** se encuentra ubicado hacia el noroccidente de la localidad de Ciudad Bolívar, la cual está ubicada en la parte suroccidental de Bogotá, entre el río Tunjuelo y el límite Distrital, con un sector montañoso y un sector plano correspondiente a la sabana propiamente dicha. El desarrollo se encuentra aproximadamente, entre las siguientes coordenadas planas con origen Bogotá (Véase Figura No. 1):

Norte:	98860	a	98960
Este:	89420	a	89505
Altitud:	2582	a	2602

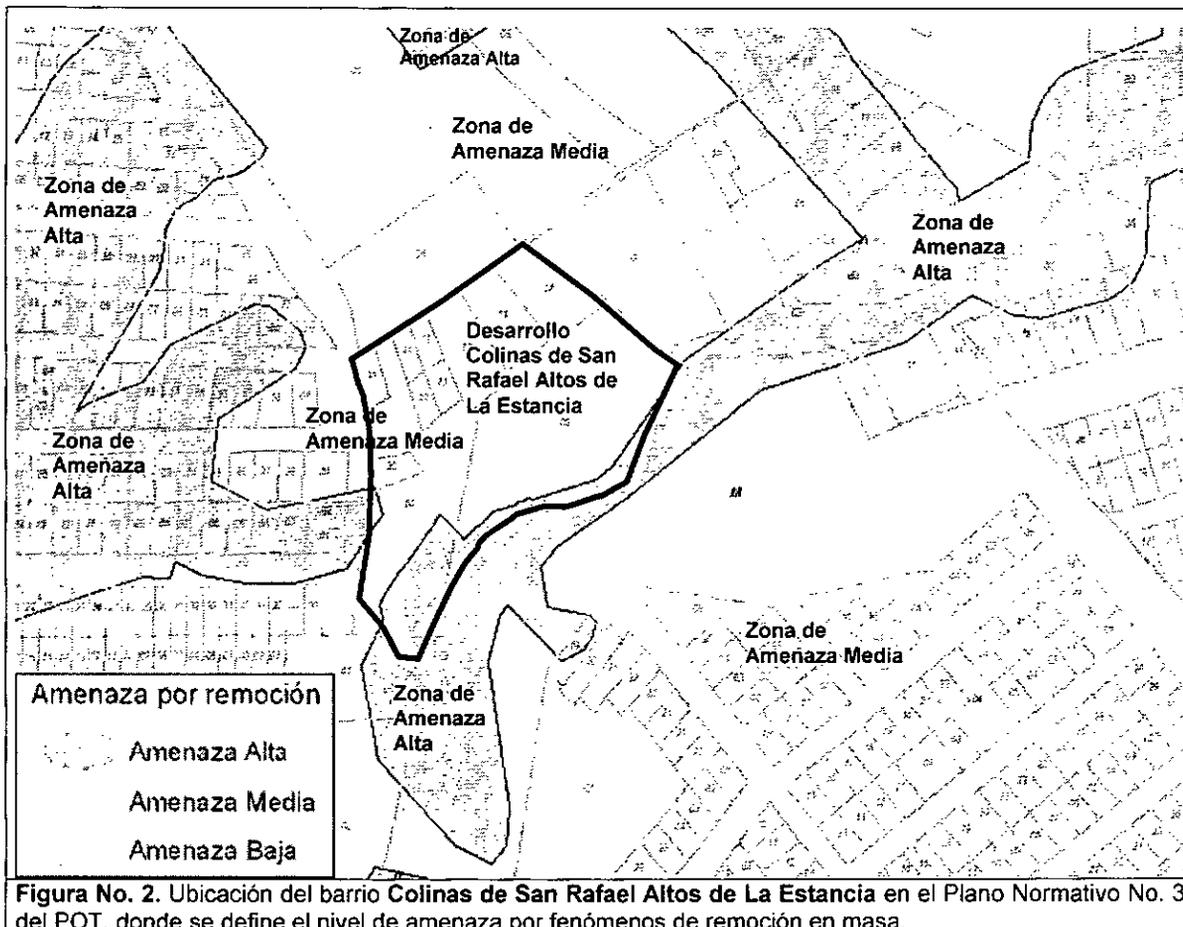
La información general y temática para el sector se obtuvo a partir de la revisión de la "Zonificación de Riesgo por Inestabilidad del Terreno para Diferentes Localidades en la Ciudad de Santa Fe de Bogotá D.C.", realizada por el FOPAE a través de la firma Ingeocim Ltda., en 1998. De acuerdo con el estudio enunciado y con el Plano Normativo No. 3 del POT, el área donde se encuentra localizado el desarrollo **Colinas de San Rafael Altos de La Estancia** de la localidad de Ciudad Bolívar, corresponde con una zona de amenaza media y alta por fenómenos de remoción en masa (Ver Figura No. 2).

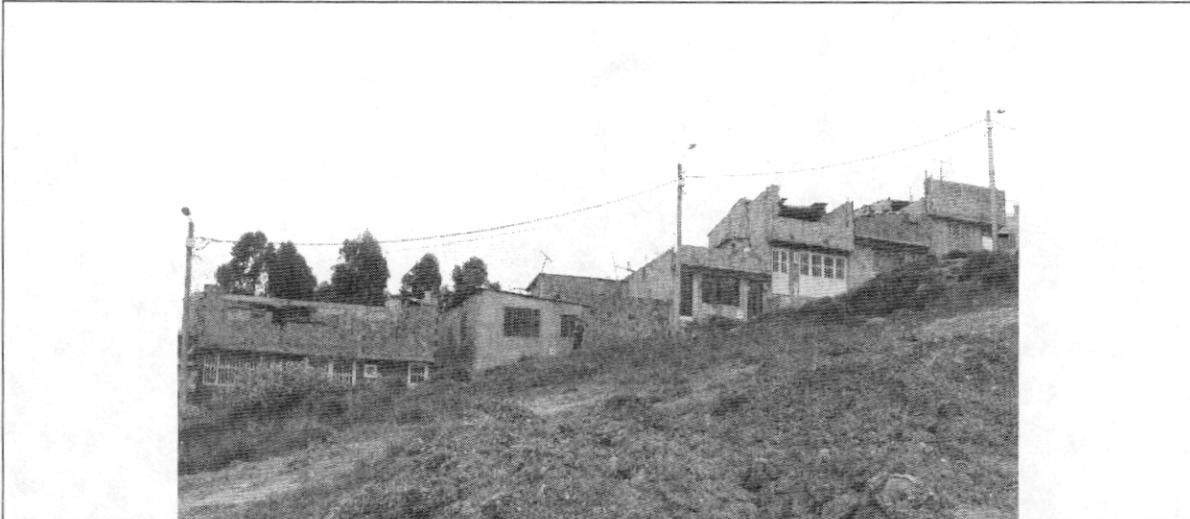
Las viviendas presentan condiciones constructivas regulares en mampostería simple y confinada de uno a tres pisos, no obstante, se encuentran pocas viviendas con deficientes condiciones estructurales, que corresponden aquellas construidas con material de recuperación.

Fotografía No. 1. Panorámica general del desarrollo **Colinas de San Rafael Altos de La Estancia** donde se puede apreciar la pendiente moderada de la ladera donde se emplazan las viviendas.

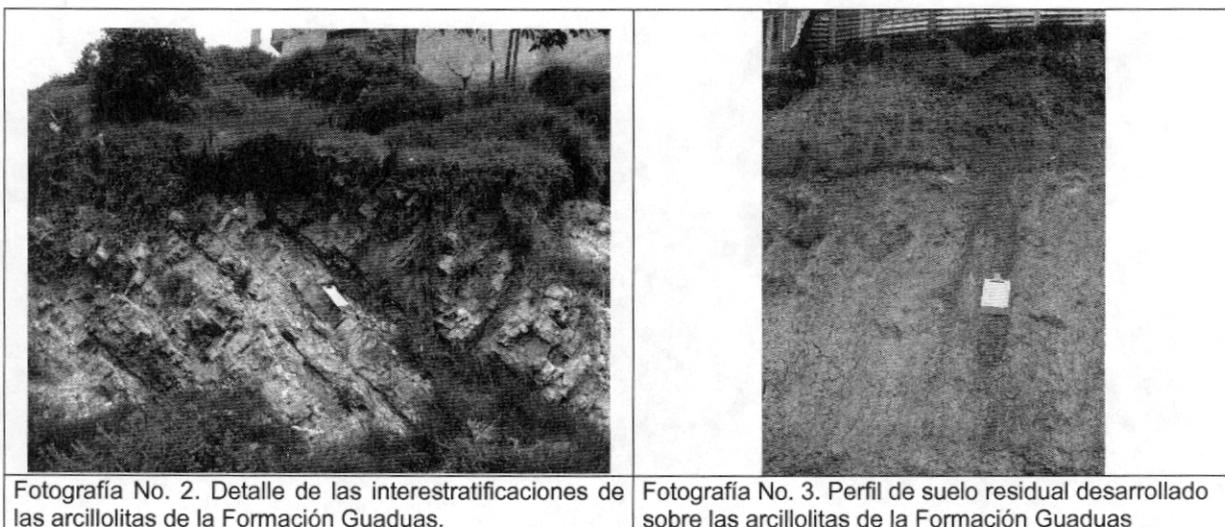
En el sector donde se emplaza el desarrollo **Colinas de San Rafael Altos de La Estancia**, el principal rasgo estructural es una falla inversa, con dirección NE – SW, que controla en gran parte el cauce de la quebrada Santa Rita que discurre al sur del desarrollo y delimita el deslizamiento El Espino y Cerro del Diamante al suroriente.

En el sector suroccidental donde afloran las arcillolitas se pudo establecer que las arcillolitas estructuralmente se encuentran buzando hacia el nororiente.

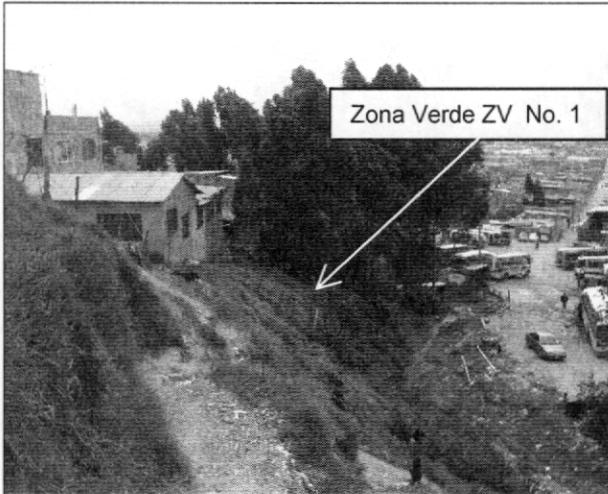
quebrada, que generaría posiblemente una avenida torrencial y afectaría la zona verde ZV 1 y el predio 7 de la manzana D.

Fotografía No. 4. Aspecto de la zona verde ZV 1, ubicada en los límites sur del desarrollo con la margen izquierda de la quebrada Santa Rita, donde por sus características y alta intervención se pueden presentar procesos de inestabilidad.

MANZANA	PREDIOS	DESCRIPCIÓN
D	7	Zonas de pendiente baja a media, correspondientes con la margen izquierda de la quebrada Santa Rita, donde debido a la alta intervención realizada sobre la parte alta de dicho drenaje, se pueden generar represamientos con materiales principalmente provenientes de rellenos de escombros colocados inadecuadamente y por flujos de tierra que se desarrollen sobre dichas márgenes y que ocasionaría posiblemente una avenida torrencial que afectaría dichos predios.
Zona Verde	ZV 1

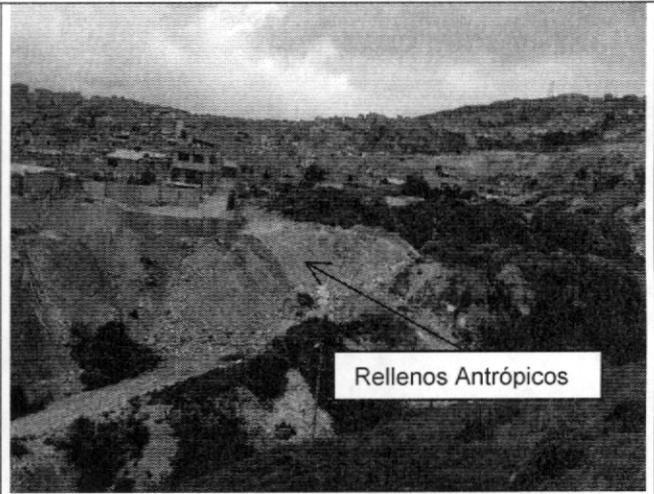
Por otro lado, los rellenos realizados sobre la margen derecha de la quebrada Santa Rita, sin adecuadas obras de contención y drenaje, pueden generar, por su disposición inadecuada, el taponamiento del cauce, que ocasionaría posiblemente una avenida torrencial y afectaría la zona verde ZV 1 y el predio 7 de la manzana D. Adicionalmente, sobre la cuenca alta de la quebrada Santa Rita se presentan flujos de suelos, depósitos de pendiente y se encuentra altamente intervenida igualmente debido a la colocación de rellenos de forma no técnica con escombros y tierra. Todo estos procesos identificados en esta zona se traducen en una potencial amenaza sobre los predios del desarrollo que se encuentran en los límites de la quebrada y que corresponde con el predio 7 de la manzana D y la zona verde ZV 1.

Fotografía No. 5. Aspecto de los rellenos antrópicos en la parte alta de la cuenca de la quebrada Santa Rita, fuera del desarrollo, que carecen de obras de contención y drenaje.

- Se debe evitar realizar la colocación de rellenos sobre las márgenes de la quebrada Santa Rita, porque los materiales de dichos rellenos pueden removerse y causar daños aguas abajo en caso de presentarse una avenida torrencial, al igual que pueden ocasionar problemas de inestabilidad del terreno, tales como los flujos de

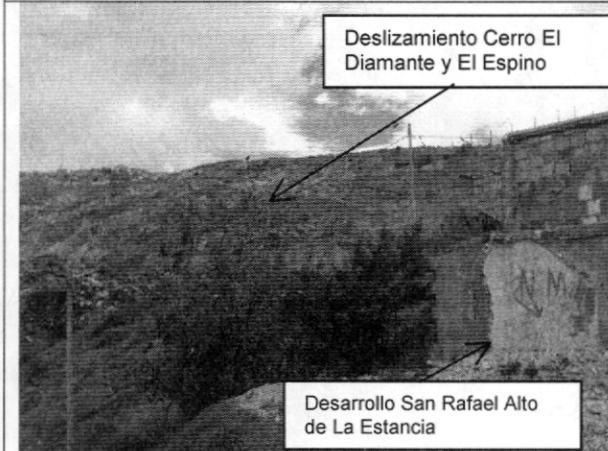
Por otra parte, como se establece en los antecedentes es importante mencionar dentro de los procesos morfodinámicos, que sobre la margen derecha de la quebrada Santa Rita (que se encuentra opuesta al desarrollo **Colinas de San Rafael Altos de La Estancia**) se localiza la zona del fenómeno de remoción en masa de carácter regional denominado deslizamiento El Espino y Cerro del Diamante, que se considera un deslizamiento de tipo traslacional, con mecanismo de falla planar en roca, de bloque con y sin grieta de tracción, generados por presurización de los niveles arcillosos y en el que el plano preferencial de desplazamiento recae en el contacto arenisca – arcillolita a profundidades cercanas a los 20 m y que de acuerdo con los estudios utilizados para la emisión de los conceptos técnicos No. 3902 de 2003 y No. 4221 de 2005, consultados en los antecedentes, se establece que las fallas inversas que controlan el cauce de las quebrada Santa Rita, delimitan el deslizamiento y ha evitado en parte, que dicho movimiento afecte la margen izquierda de la quebrada en el sector donde se emplaza el desarrollo objeto del presente concepto, que según los resultados del estudio de Ingeniería y Georriesgos (2004), el deslizamiento del Espino al desplazarse ladera abajo, se encuentra con el talud de la margen izquierda de la quebrada Santa Rita donde causan grandes esfuerzos que comprimen el subsuelo y producen levantamientos de la parte posterior del talud y que los resultados de deformación muestran que los empujes debidos a la masa deslizada causan incrementos significativos de esfuerzos y desplazamientos verticales en una zona de ancho entre 15 y 80 m a partir de la cima del actual deslizamiento.

Fotografía No. 6. Deslizamiento Cerro El Diamante y El Espino, que ha afectado el desarrollo San Rafael Alto de La Estancia, que limita el desarrollo Colinas de San Rafael Altos de La Estancia al occidente.

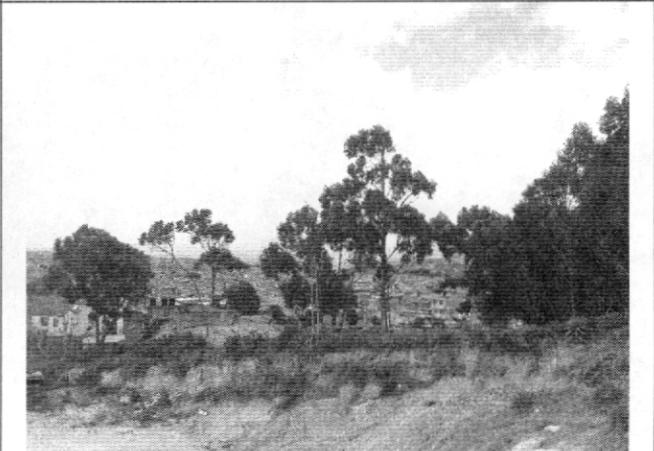
Fotografía No. 7. Talud de la antigua cantera de explotación de arcillas que se ubica al norte del desarrollo Colinas de San Rafael Altos de La Estancia, donde en su parte baja se esta realizando actividades de urbanismo.

Además al norte, se encuentra una antigua zona de cantera donde se realizaban actividades para la explotación de arcillas y en la actualidad se están realizando actividades de urbanismo. Cabe mencionar que en los taludes de dicha zona de cantera no se observa el desarrollo de procesos de inestabilidad.

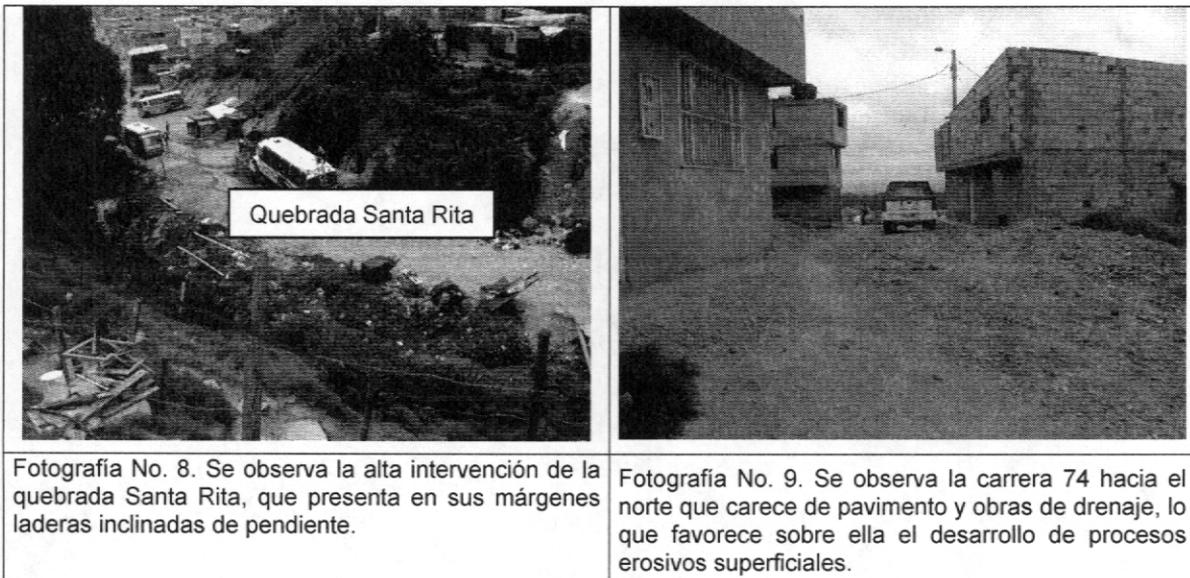
Adicionalmente se han realizado cortes y colocado rellenos para la adecuación de predios, que presentan condiciones regulares de estabilidad.

De igual forma, como se mencionó anteriormente, por el estado actual de las vías, que carecen de pavimento y no cuentan con obras para el manejo de drenaje, se favorece sobre éstas el desarrollo de erosión superficial laminar, que en los sectores de la ladera de media pendiente, han avanzado a pequeños surcos.

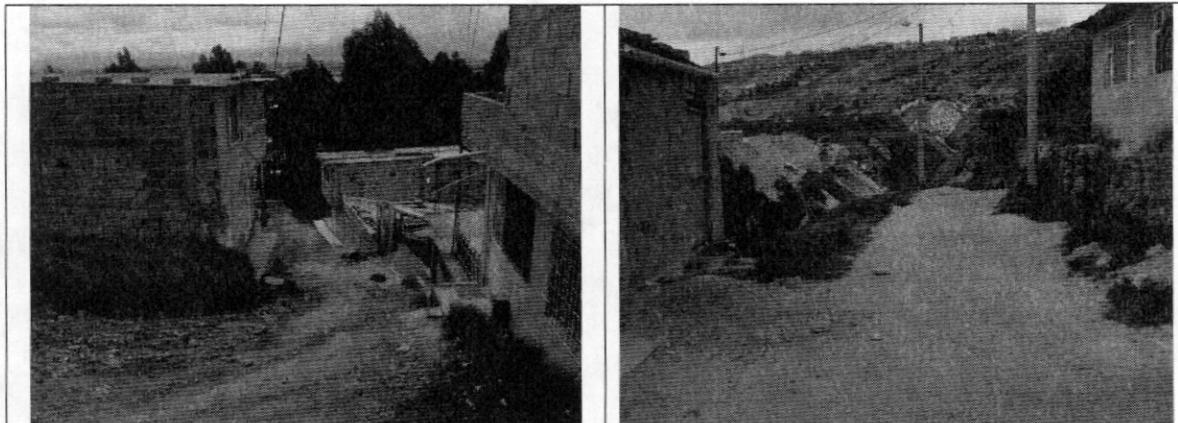
Fotografía No. 10. Tipología predominante de las viviendas en el desarrollo, que se caracteriza por viviendas en mampostería de con confinamiento estructural, con condiciones estructurales regulares.

Fotografía No. 11. Se observa la carrera 74 hacia el sur que carece de pavimento y obras de drenaje, lo que favorece sobre ella el desarrollo de procesos erosivos superficiales..

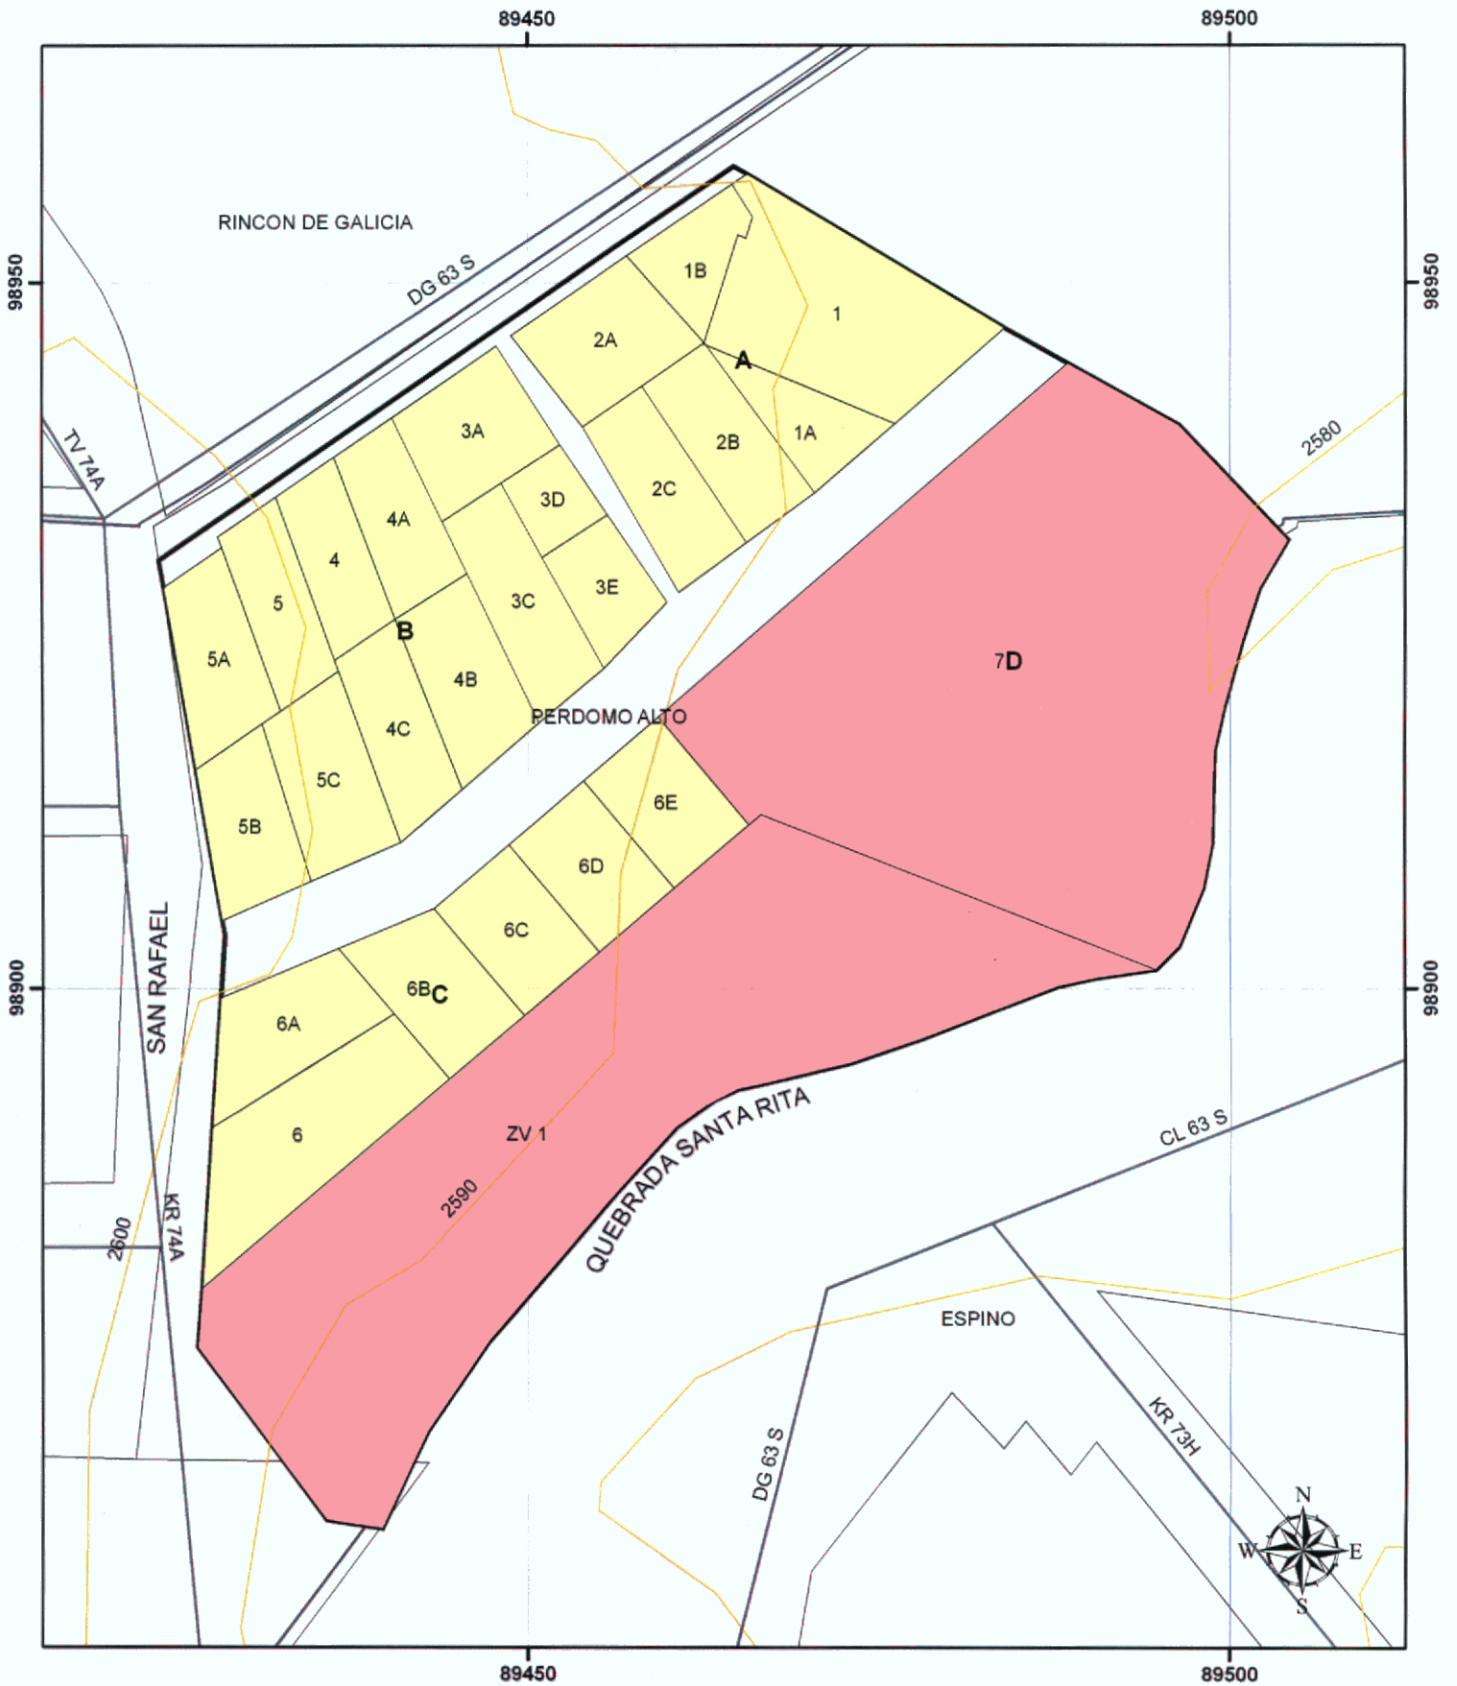
<p>Secretaría de Gobierno Dirección de Prevención y Atención de Emergencias</p>	<p>Concepto técnico para legalización</p> <p>Desarrollo: Colinas de san Rafael Altos de la Estancia Localidad: Ciudad Bolívar UPZ: Ismael Perdomo Área: 0,44 Ha</p>	<p>ESCALA GRÁFICA: 1:500</p> <p>FUENTE: DPAE, DAPD, DACD</p> <p>ELABORÓ: Ing GAFR FECHA: junio 30 de 2006</p>	<p>CONVENCIONES</p>

Se presenta en el Anexo 1, el Mapa de Zonificación de Amenaza del desarrollo **Colinas de San Rafael Altos de La Estancia**.
