CONCEPTO TÉCNICO N° 4523

ENTIDAD SOLICITANTE:	D.A.P.D.
LOCALIDAD:	11 – Suba
BARRIO:	LOS CEREZOS – SAN VICENTE
UPZ:	27 – Suba
ÁREA (Ha):	0.06
FECHA DE EMISIÓN:	Noviembre 17 de 2006
TIPO DE RIESGO:	Por remoción en masa.
VIGENCIA:	Temporal, mientras no se modifiquen significativamente las condiciones físicas del sector o se realicen obras de mitigación.

Desarrollo Cerezos San Vicente

Localidad Suba

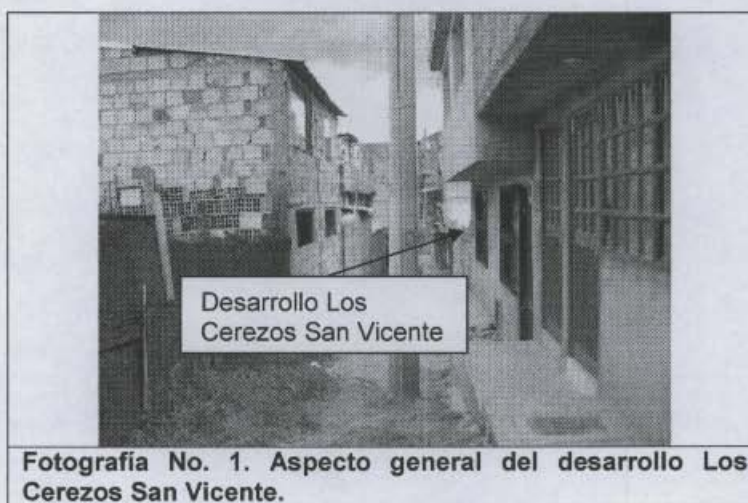
Fotografía No. 1. Aspecto general del desarrollo Los Cerezos San Vicente.

El desarrollo se encuentran construidos solo 6 predios, con viviendas de uno (1 vivienda), dos (2 viviendas), tres (2 viviendas) y cuatro pisos (1 vivienda), principalmente en mampostería confinada, las cuales se pueden catalogar en regulares condiciones desde el punto de vista estructural. Cuenta con servicios públicos de energía, acueducto y alcantarillado y sólo con una vía de acceso peatonal, la cual se encuentra sin pavimentar.

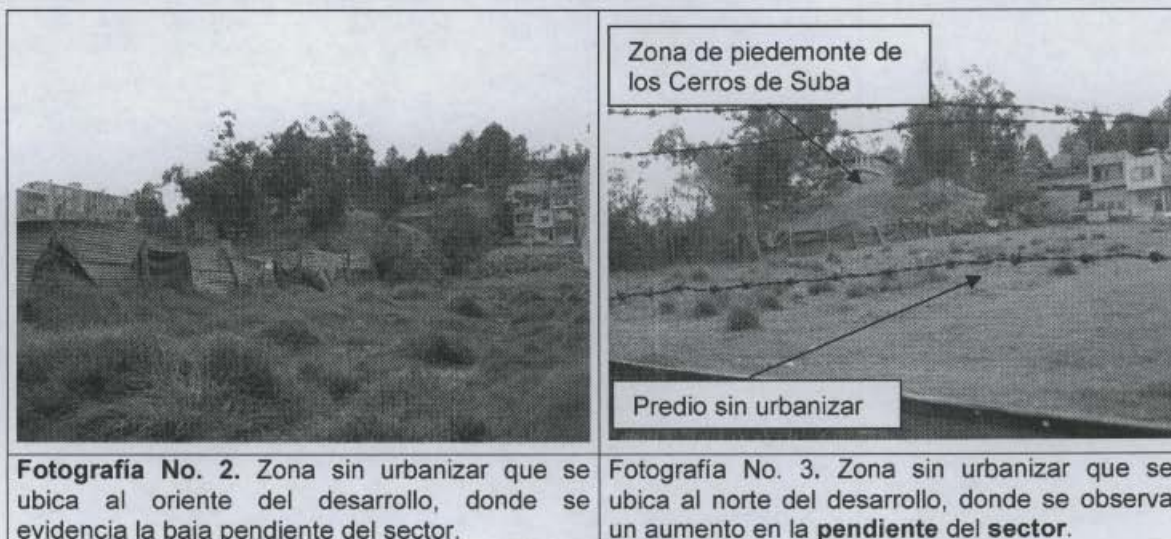
Dentro del perímetro del barrio Los Cerezos San Vicente, no se presentan evidencias de procesos morfodinámicos activos que estén generando problemas de inestabilidad del terreno, salvo algunos procesos incipientes de erosión superficial laminar (Fotografía No. 1), evidenciado en la vía peatonal del desarrollo que se encuentra sin pavimentar.

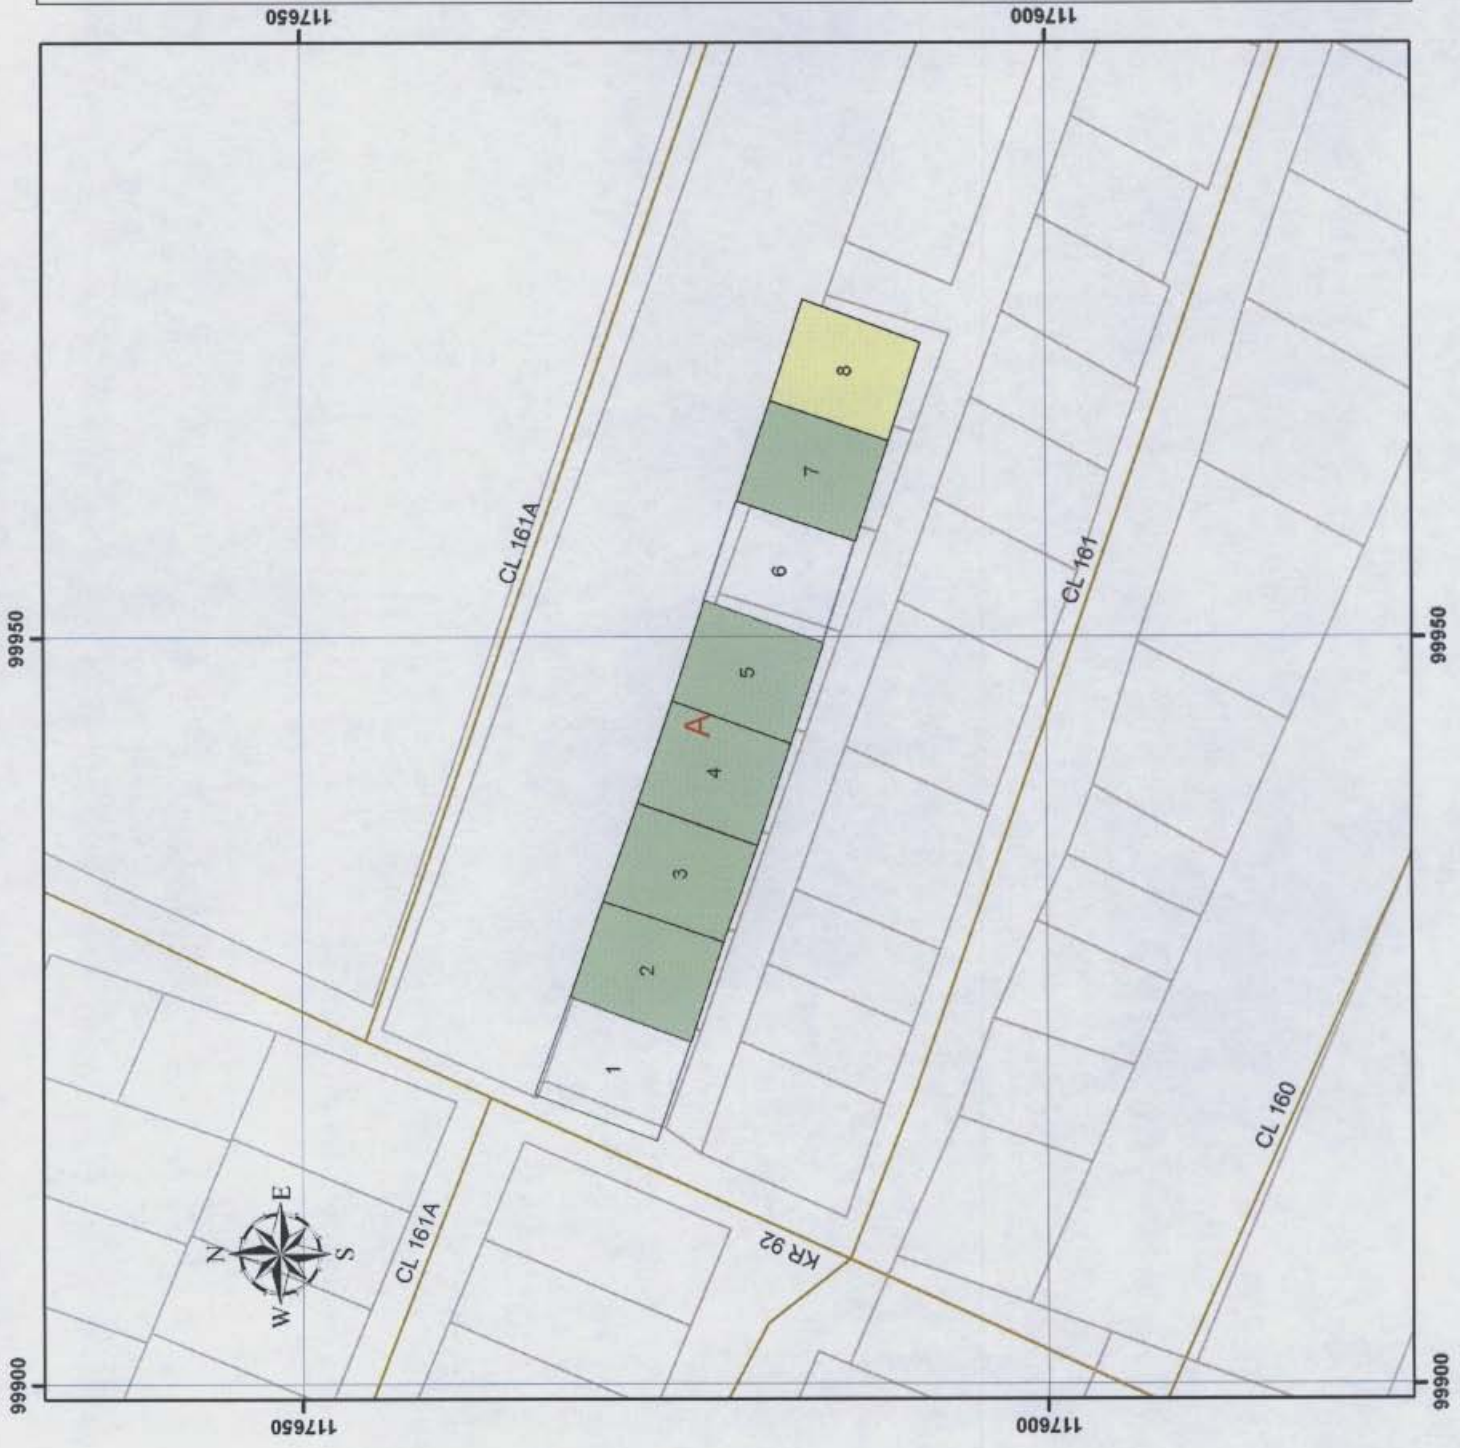
- **Zona de Riesgo Medio**, corresponde al predio 8 de la manzana A.
- **Zona de Riesgo Bajo**, corresponde a los predios 2 a 5 y 7 de la manzana A.
