DIRECCIÓN DE PREVENCIÓN Y ATENCIÓN DE EMERGENCIAS

### CONCEPTO TÉCNICO N° 4524

<b>ENTIDAD SOLICITANTE:</b>	D.A.P.D.
<b>LOCALIDAD:</b>	1 – Usaquén
<b>BARRIO:</b>	<b>SAN ANTONIO NORTE</b>
<b>UPZ:</b>	9 – Verbenal
<b>ÁREA (Ha):</b>	0.93
<b>FECHA DE EMISIÓN:</b>	Noviembre 17 de 2006
<b>TIPO DE RIESGO:</b>	Por remoción en masa.
<b>VIGENCIA:</b>	Temporal, mientras no se modifiquen significativamente las condiciones físicas del sector o se realicen obras de mitigación.

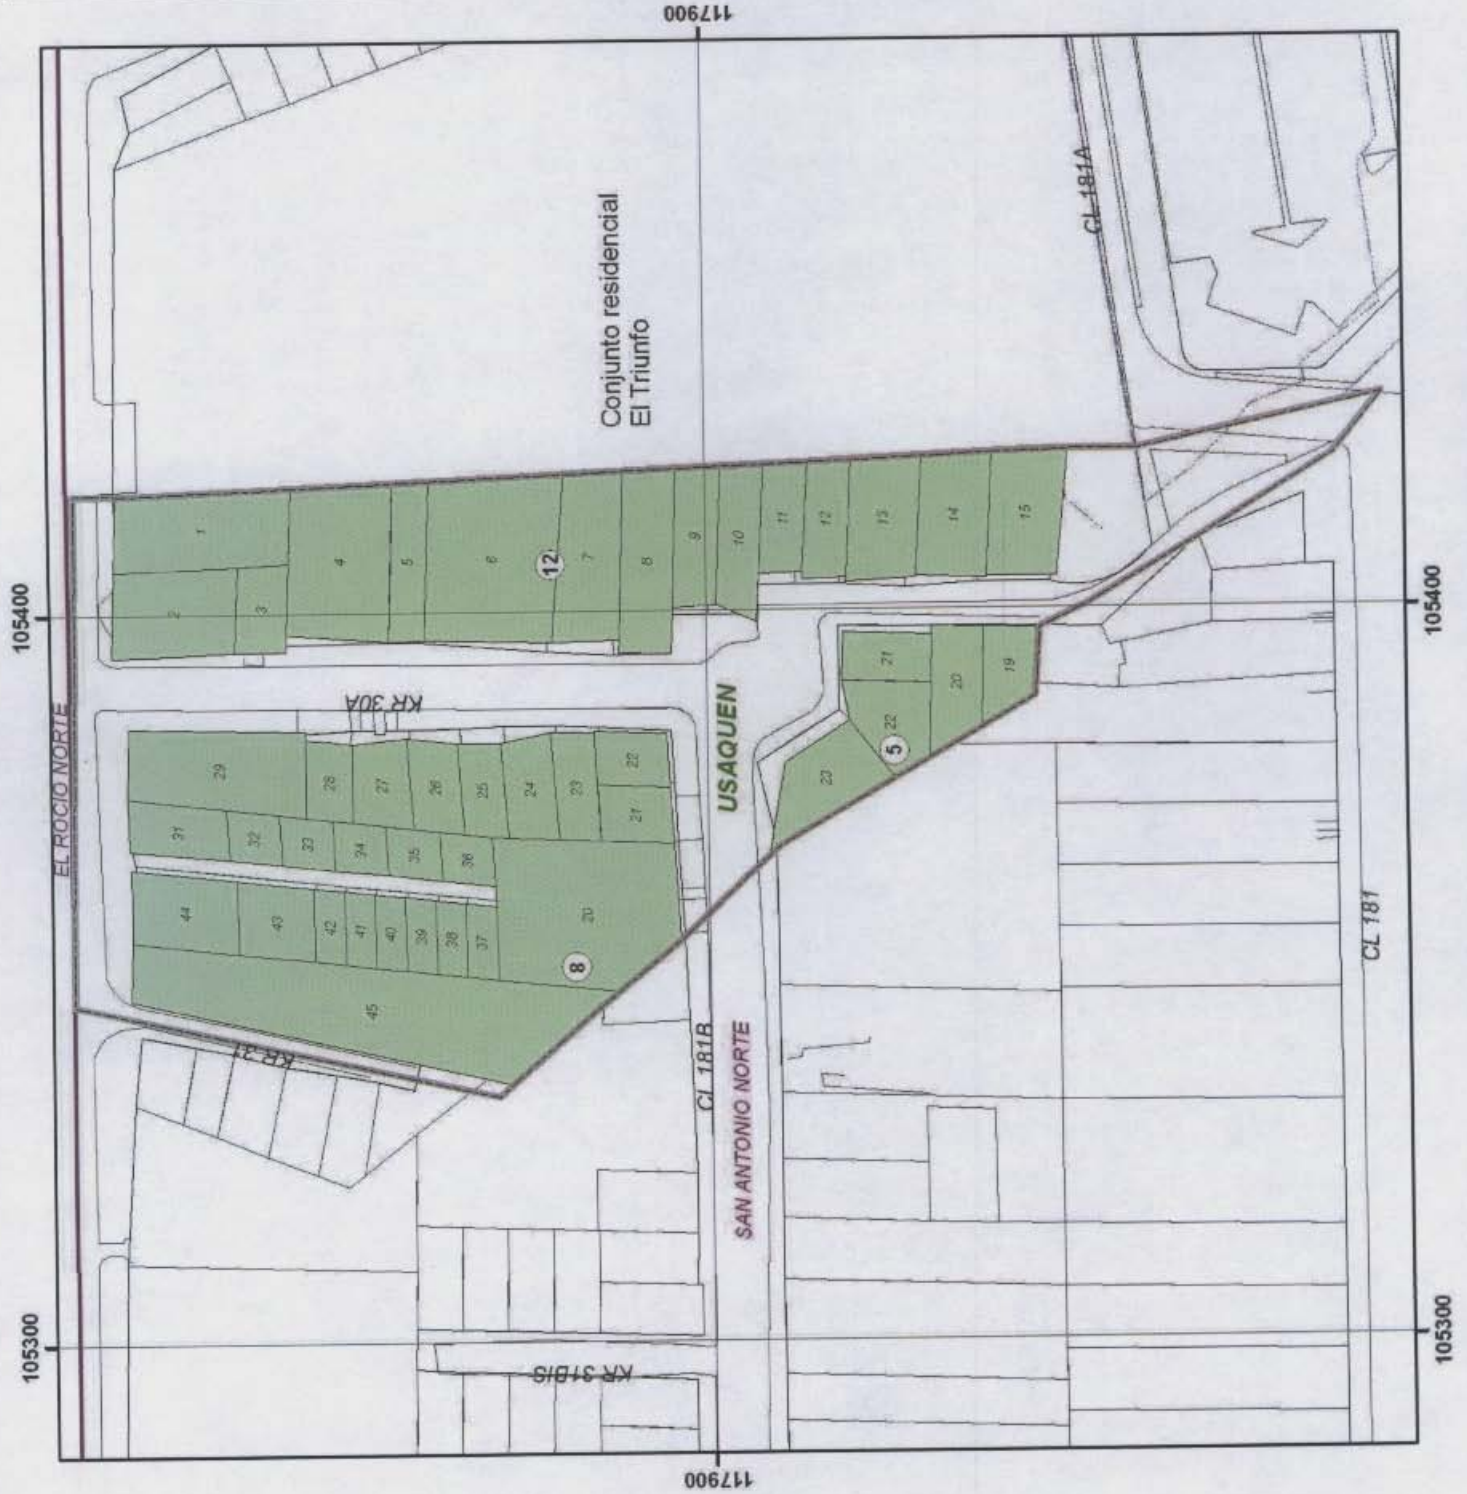
AMENAZA

De acuerdo con la metodología descrita, la revisión de los antecedentes citados y el reconocimiento de campo, se estableció que en el desarrollo San Antonio Norte de la localidad de Usaquén, se encuentra en amenaza baja por fenómenos de remoción en masa tal como se describe a continuación en la Tabla No. 2.

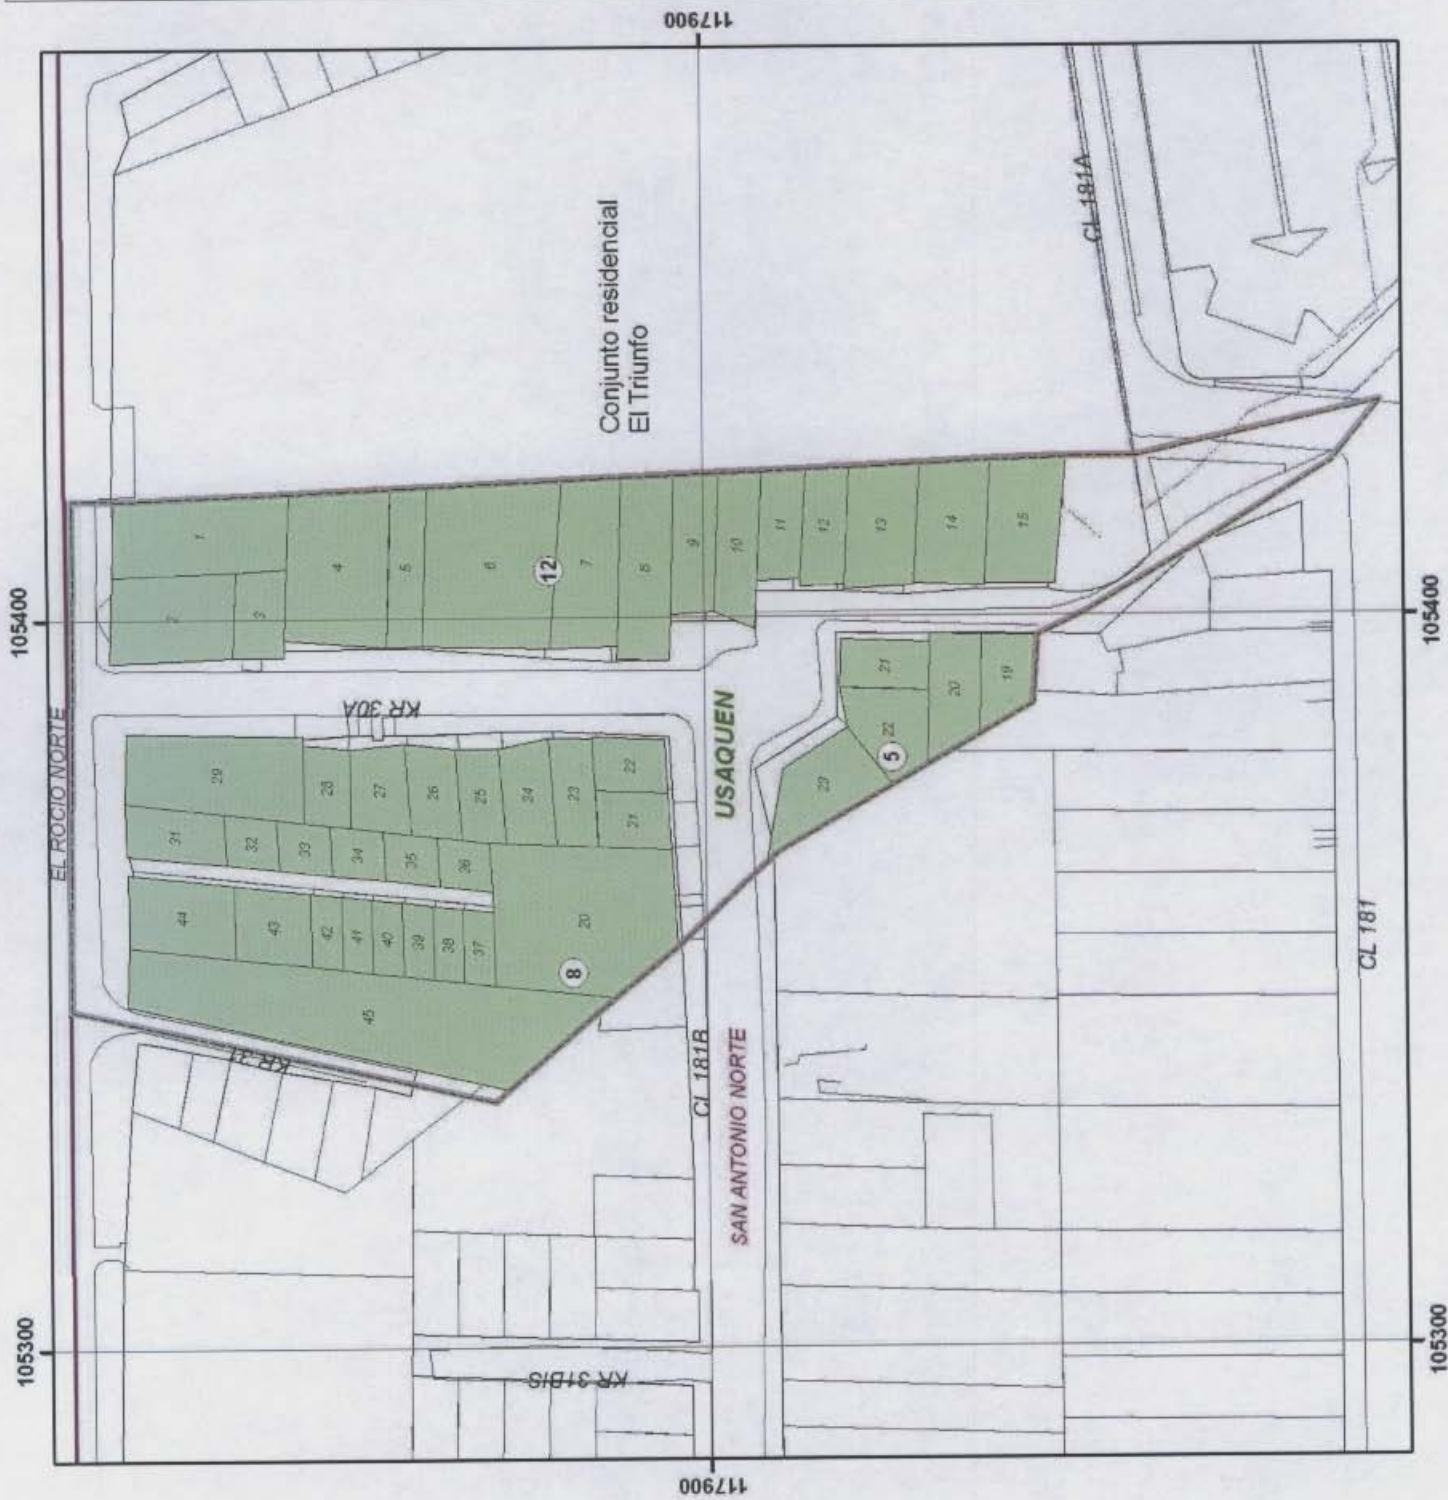
Como resultado del proceso metodológico aplicado, se obtuvo que los escenarios de riesgo bajo coinciden con las zonas de amenaza baja y la zonificación de riesgo establecida, se presenta a continuación:
