**CONCEPTO TÉCNICO N° 4525**

**ENTIDAD SOLICITANTE:** D.A.P.D.  
**LOCALIDAD:** 1 – Usaquén  
**BARRIO:** TIBABITA II SECTOR  
**UPZ:** 9 – Verbenal  
**ÁREA (Ha):** 1.83  
**FECHA DE EMISIÓN:** Noviembre 24 de 2006  
**TIPO DE RIESGO:** Por remoción en masa.  
**VIGENCIA:** Temporal, mientras no se modifiquen significativamente las condiciones físicas del sector o se realicen obras de mitigación.

CONCEPTO DE  
 AMENAZA POR FENOMENOS DE  
 REMOCION EN MASA  
 DESARROLLO: TIBABITA II SECTOR  
 LOCALIDAD: USAQUEN

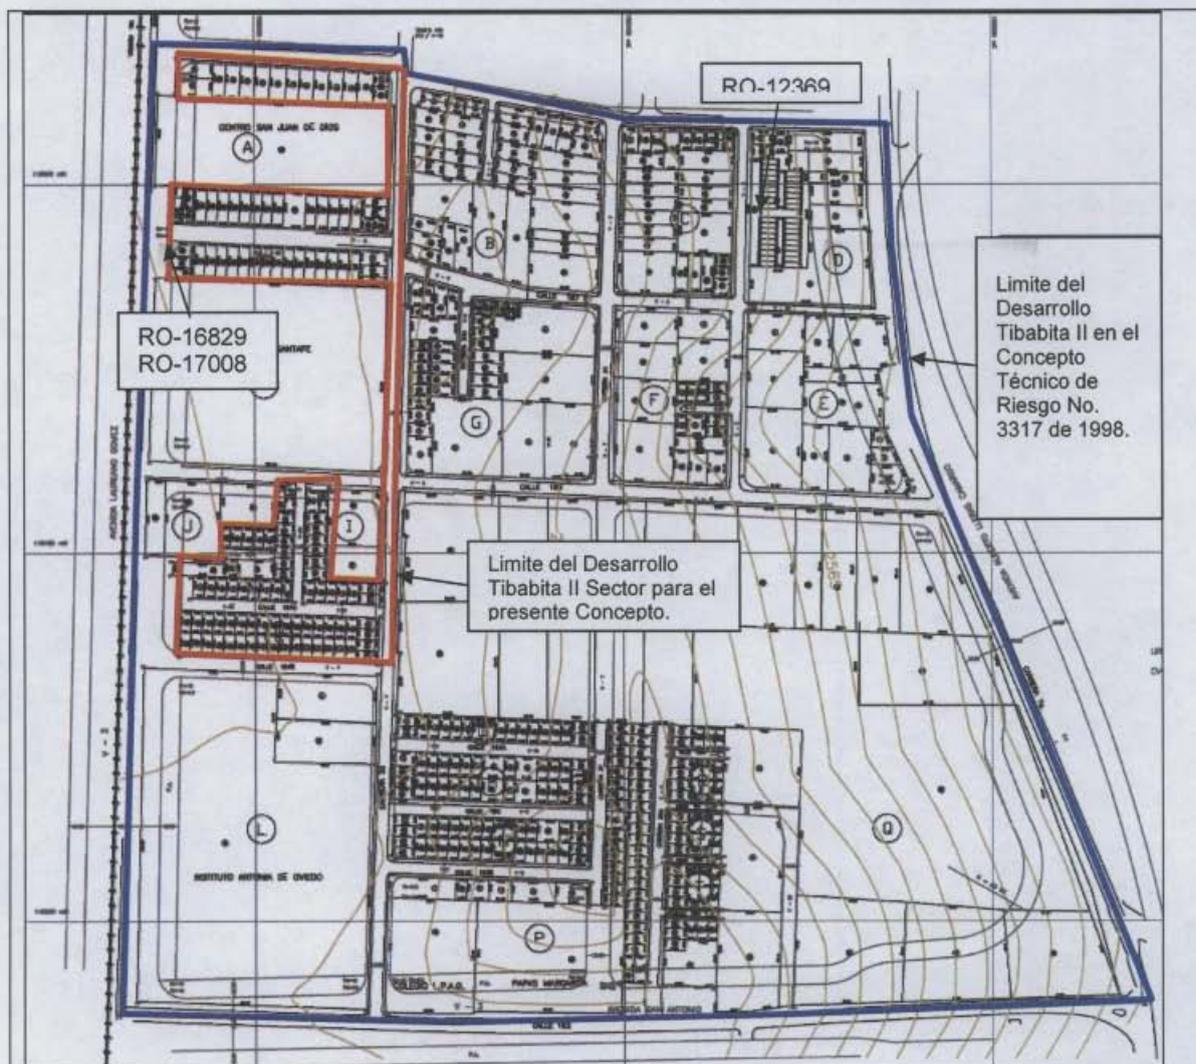
Figura 2. Plano Topográfico utilizado para la elaboración del Concepto Técnico de Riesgo No. 3317 de 1998 para el desarrollo "Tibabita II" de la localidad de Usaquén, limite actual del desarrollo y localización de los sectores donde se tienen antecedentes emitidos por la DPAE.

Como se anotó anteriormente la DPAE, emitió el 9 de diciembre de 1998, el Concepto Técnico de Riesgo No. 3317 para el desarrollo **Tibabita II** (Figura 2), dirigido al DAPD, para el Programa de Legalización de Barrios, el cual cubría el sector del presente concepto. En este concepto se estableció que el desarrollo presentaba amenaza baja y riesgo bajo y se recomendó que para reducir las condiciones de riesgo existente o evitarlas en otros puntos, que en general, se implementaran medidas físicas, como la incorporación de acciones de ordenamiento y uso de del suelo, prevención y recuperación de los cuerpos de agua y en general disposición de buenas redes de acueducto y alcantarillado así como pavimentación de la totalidad de las vías.

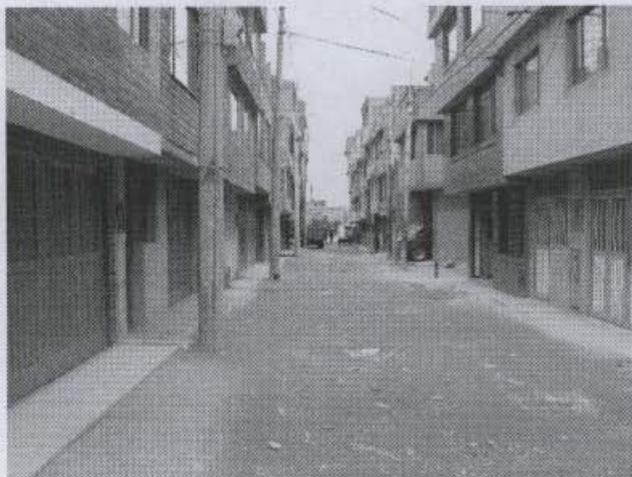
Como se observa en la Fotografía 1, se han realizado algunos rellenos con escombros para adecuar las vías y permitir el tránsito vehicular.

Fotografía No. 1. Aspecto general del desarrollo Tibabita II Sector.

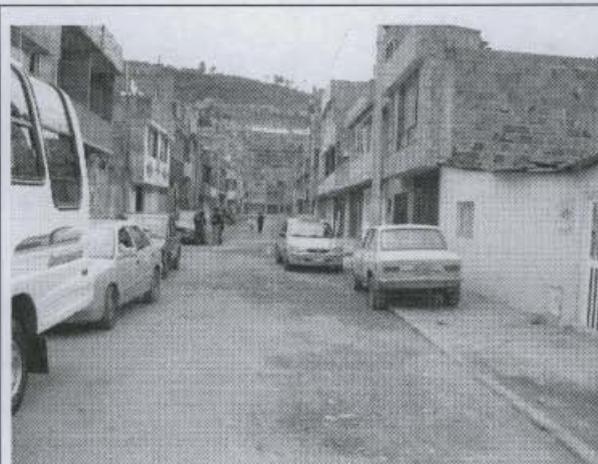
Fotografía No. 2. Zona de morfología plana al sur del desarrollo donde se observan vías sin pavimentar y procesos de erosión laminar incipiente.

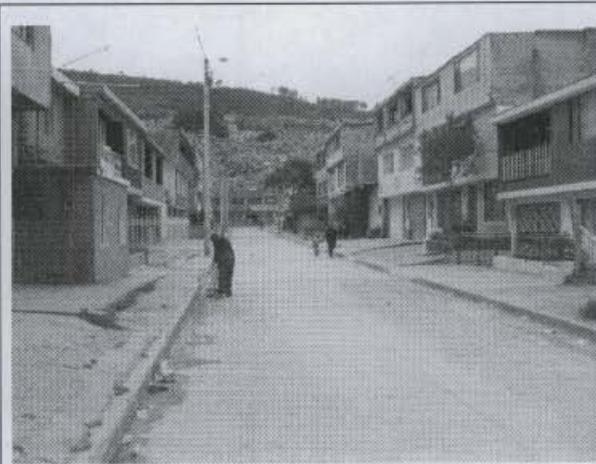
Fotografía No. 3. Zona al norte del desarrollo donde se observan vías pavimentadas y de igual forma la morfología plana.

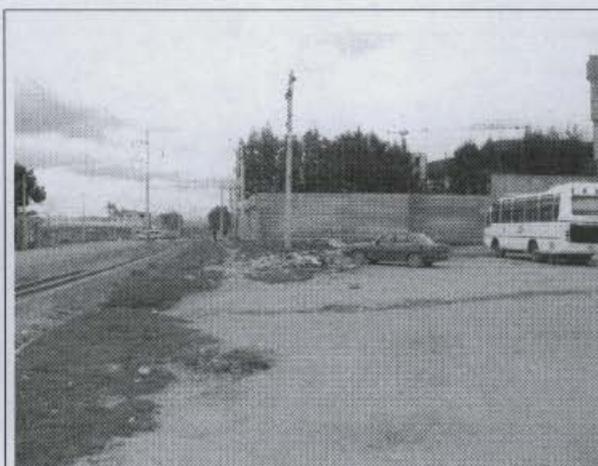
Es importante anotar, que dentro del perímetro del barrio Tibabita II Sector, no se presentan evidencias de procesos morfodinámicos activos que estén generando problemas de inestabilidad del terreno, salvo algunos procesos incipientes de erosión superficial laminar en las vías sin pavimentar (Fotografía No. 2) y en los sectores aledaños a la Avenida Laureano Gómez – Avenida del Ferrocarril (Fotografía No. 4).

**Fotografía No. 4.** Se observa la morfología plana del desarrollo y las vías sin pavimentar al sur del desarrollo en buenas condiciones.

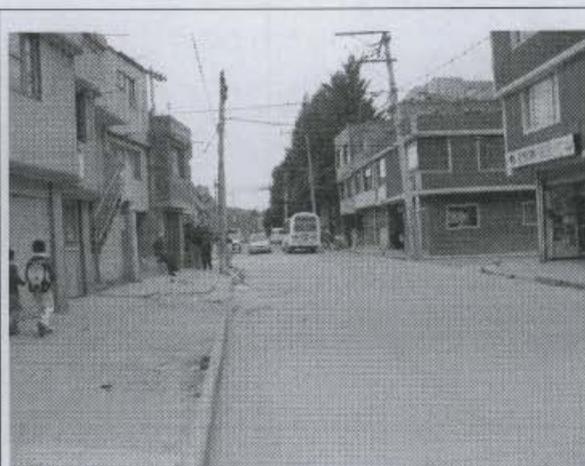
**Fotografía No. 5.** Se observa el buen estado de las vías pavimentadas del desarrollo y su morfología plana.

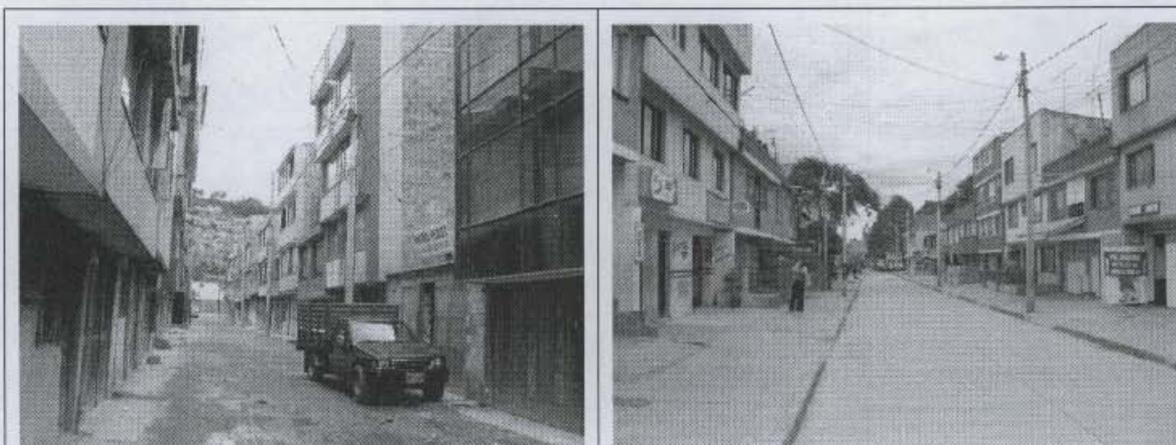
Teniendo en consideración la clasificación propuesta en la Tabla No. 3 y la revisión adelantada durante las visitas de campo, se determinó una predominancia de viviendas con condiciones de calidad regular (B2=51%) y buena (B3=40%) y tan sólo el 5% corresponde a viviendas de mala calidad constructiva. En el desarrollo los lotes vacíos son muy pocos (LV= 4%) y se encuentran cubiertos por vegetación de pastos y caracterizados por una morfología aplanada.

Fotografía No. 6. Tipología predominante de las viviendas en el desarrollo, que se caracteriza por viviendas en mampostería con confinamiento estructural, con condiciones estructurales aceptables y buenas.
