CONCEPTO TÉCNICO No. 5062

ENTIDAD SOLICITANTE: Secretaria Distrital del Hábitat
LOCALIDAD: 18 – Rafael Uribe Uribe
BARRIO: EL MIRADOR II
UPZ: 54 – Marruecos
ÁREA (Ha): 0.71
FECHA DE EMISIÓN: 25 de octubre de 2007
TIPO DE RIESGO: Remoción en masa.
VIGENCIA: Temporal, mientras no se modifiquen significativamente las condiciones físicas del sector o se realicen obras de mitigación.

El desarrollo El Mirador II se localiza en el sector central de la localidad de Rafael Uribe Uribe la cual se encuentra ubicada en el extremo sur de Bogotá. A este desarrollo se accede a través de la Avenida Caracas por la cual, a la altura de la Carrera 10 se toma al oriente hasta llegar a la intersección de la Calle 48L Bis A Sur con Transversal 5U, una vez allí se ingresa al desarrollo por su costado suroriental. El desarrollo El Mirador II se encuentra delimitado aproximadamente entre las siguientes coordenadas planas con origen Bogotá (Figura 1):

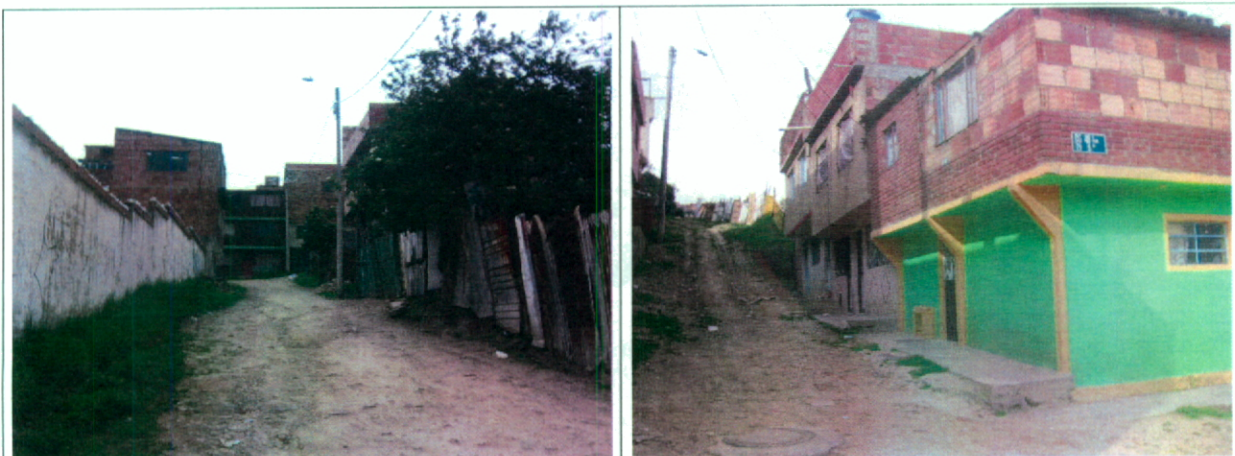
El uso actual del suelo es urbano, correspondiendo a un sector consolidado con densidad de construcción alta de tipo principalmente residencial, las vías al interior se encuentran sin estructura de pavimento y la vía de acceso (Transversal 5U) esta parcialmente pavimentada.

Fotografías No. 1 y No. 2 Aspecto de las vías sin pavimentar dentro del desarrollo El Mirador II. Diagonal 48 L Bis A Sur y Transversal 5W respectivamente.

La vía de acceso Transversal 5U se encuentra parcialmente pavimentada; no obstante, las vías internas se hallan sin pavimentar y carecen de estructuras para el manejo del agua de escorrentía, lo que favorece el desarrollo de procesos de erosión laminar, principalmente en aquellas vías que presentan una pendiente media.

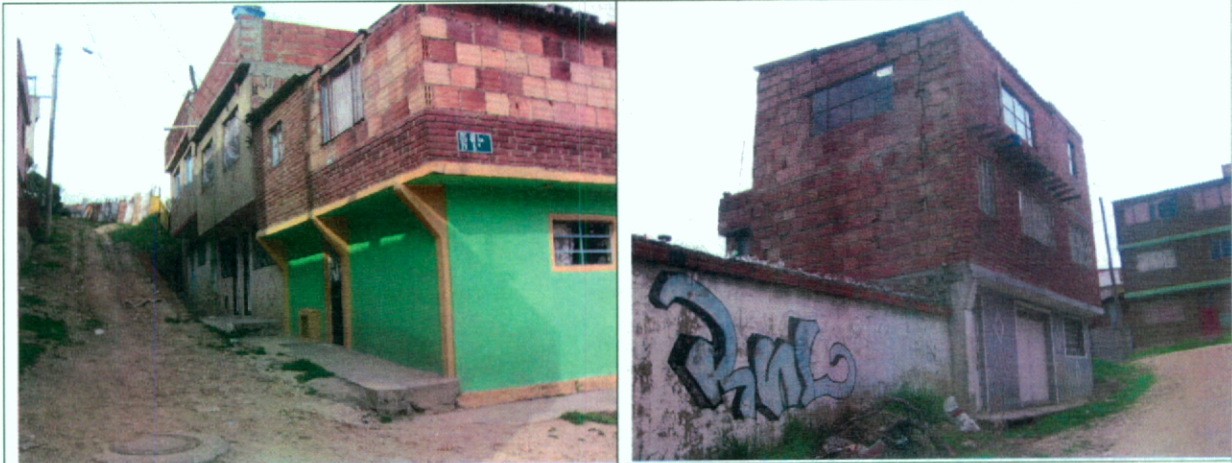
Considerando la clasificación propuesta en la Tabla No. 4 y la revisión adelantada durante la visita de campo, se determinó una predominancia de viviendas con calidad regular (B2=94%) y tan sólo el 3% corresponde con viviendas de muy mala calidad constructiva. En las Fotografías No. 3 y No. 4 se pueden apreciar la tipología de las viviendas del desarrollo.

Fotografías No. 3 y No. 4. Tipología predominante de las viviendas en el desarrollo El Mirador II, que se caracteriza por viviendas en mampostería sin confinamiento estructural.

- Para los predios en riesgo medio, cada propietario de las viviendas o infraestructura construida, debe evaluar los sistemas estructurales, con el propósito de garantizar condiciones óptimas de habitabilidad y llevar las edificaciones construidas al cumplimiento de las actuales Normas Colombianas de Diseño y Construcción Sismo Resistente (Decreto 33 de 1998).

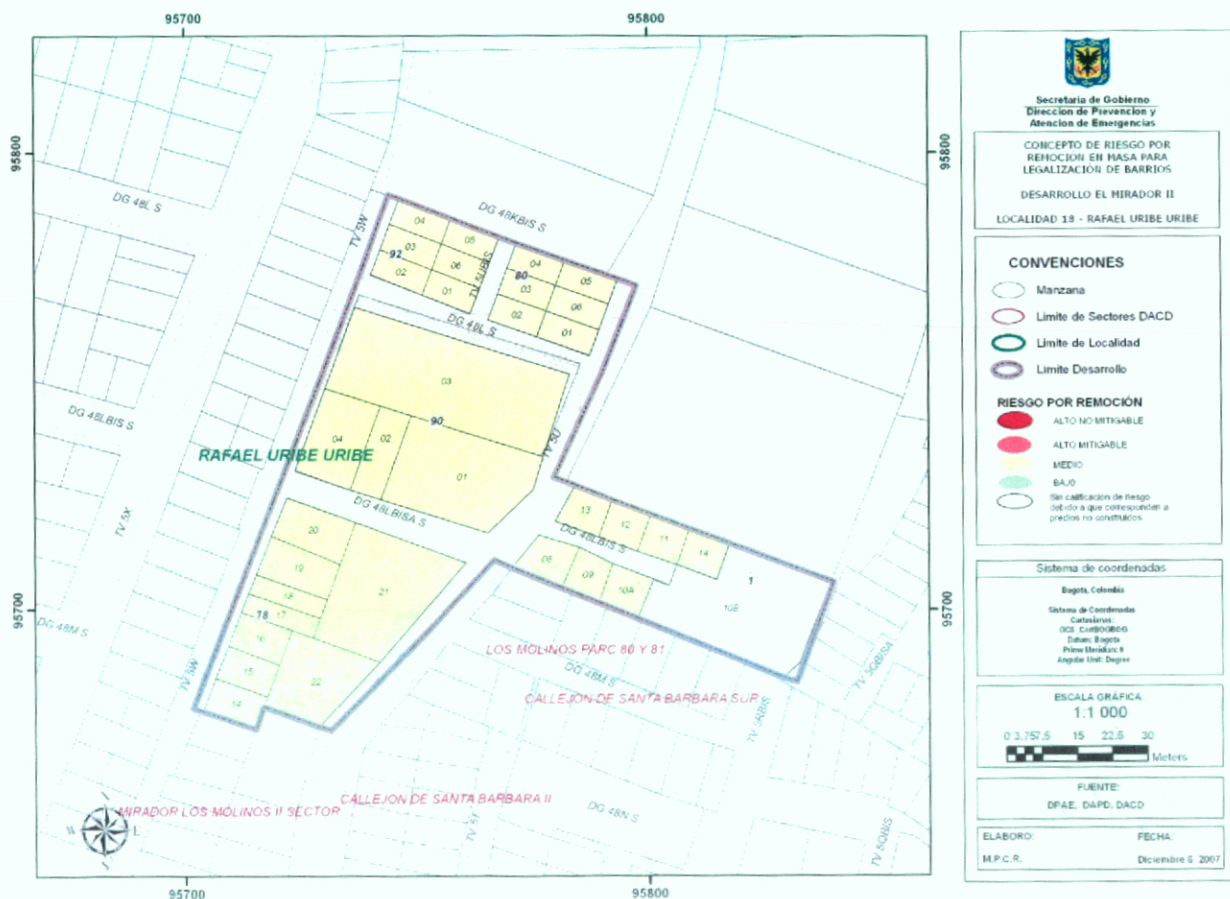
MAPA DE ZONIFICACIÓN DE RIESGO POR FENÓMENOS DE REMOCIÓN EN MASA EN EL DESARROLLO EL MIRADOR II

ZONA	MANZANA	PREDIOS
Zona de Riesgo Medio	1	8, 9, 10A y 11 a 14
	78	14 a 22
	80	1 a 6
	90	1 a 4
	92	1 a 6
