DIRECCIÓN DE PREVENCIÓN Y ATENCIÓN DE EMERGENCIAS

CONCEPTO TÉCNICO No: 5075

ENTIDAD SOLICITANTE: Secretaría Distrital del Hábitat
LOCALIDAD: 18 – Rafael Uribe Uribe
BARRIO: La Arboleda Sur II
UPZ: 54 – Marruecos
ÁREA (Ha): 0.33
FECHA DE EMISIÓN: 23 de noviembre de 2007
TIPO DE RIESGO: Remoción en masa.
VIGENCIA: Temporal, mientras no se modifiquen significativamente las condiciones físicas del sector o se realicen obras de mitigación.

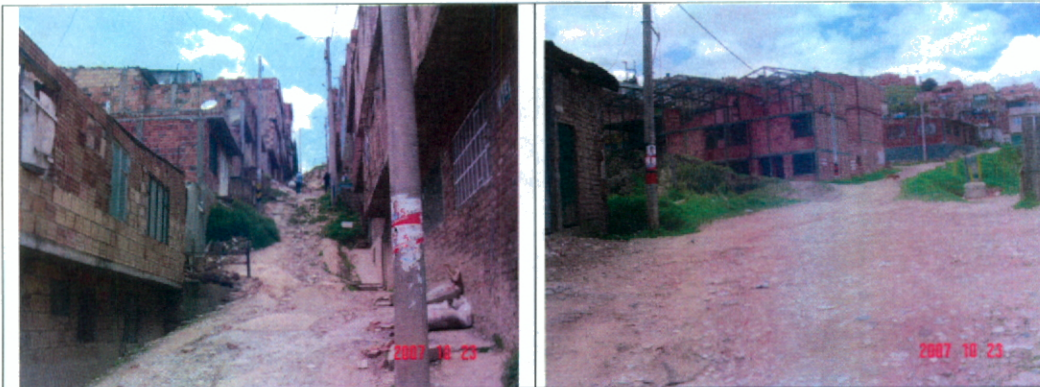
La vía de acceso al desarrollo (Carrera 5K Bis) y la vía interna carecen de estructura de pavimento y no cuentan con obras para el manejo de drenaje.

Fotografías No. 1 y No. 2 Aspecto de las vías sin pavimentar en el desarrollo La Arboleda Sur II. Diagonal 48A Bis A Sur y Carrera 5K Bis respectivamente.

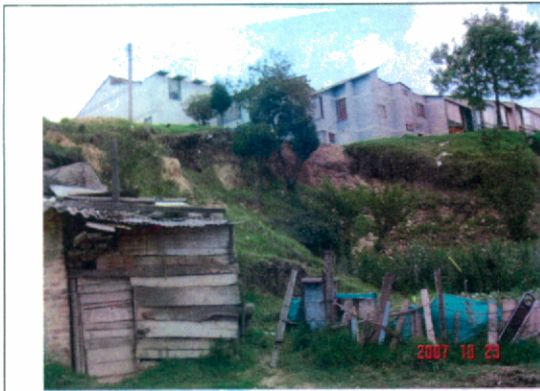
Durante la verificación de campo realizada para la elaboración de este concepto, se pudo verificar la existencia de una zona en la que son evidentes los problemas de inestabilidad relacionados con erosión hídrica concentrada en surcos que avanzan a la formación de cárcavas, reptación evidenciada por el escalonamiento del terreno y favorecida por la pendiente del terreno y desprendimiento de material en el costado norte del desarrollo predio 11 A (Fotografías No. 3 y No. 4).

Fotografía No. 3. Aspecto del escarpe localizado en el costado occidental del lote 11A, que por sus características presenta una alta susceptibilidad al desarrollo de procesos de remoción en masa.

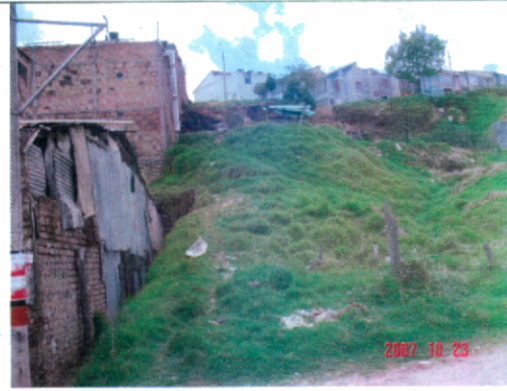
Fotografía No. 4. Talud de corte realizado para la implantación de las viviendas en la parte sur del desarrollo La Arboleda Sur II.

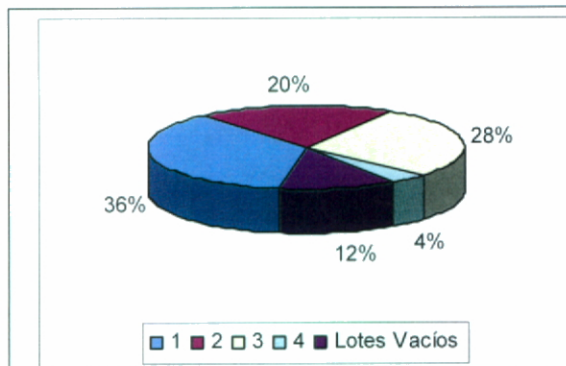
En las Figuras 3 y 4 se presenta la distribución por número de pisos y por tipología de los 36 predios que conforman el desarrollo La Arboleda Sur II.

Figura 3. Distribución porcentual del número de pisos en las viviendas del desarrollo La Arboleda Sur II.

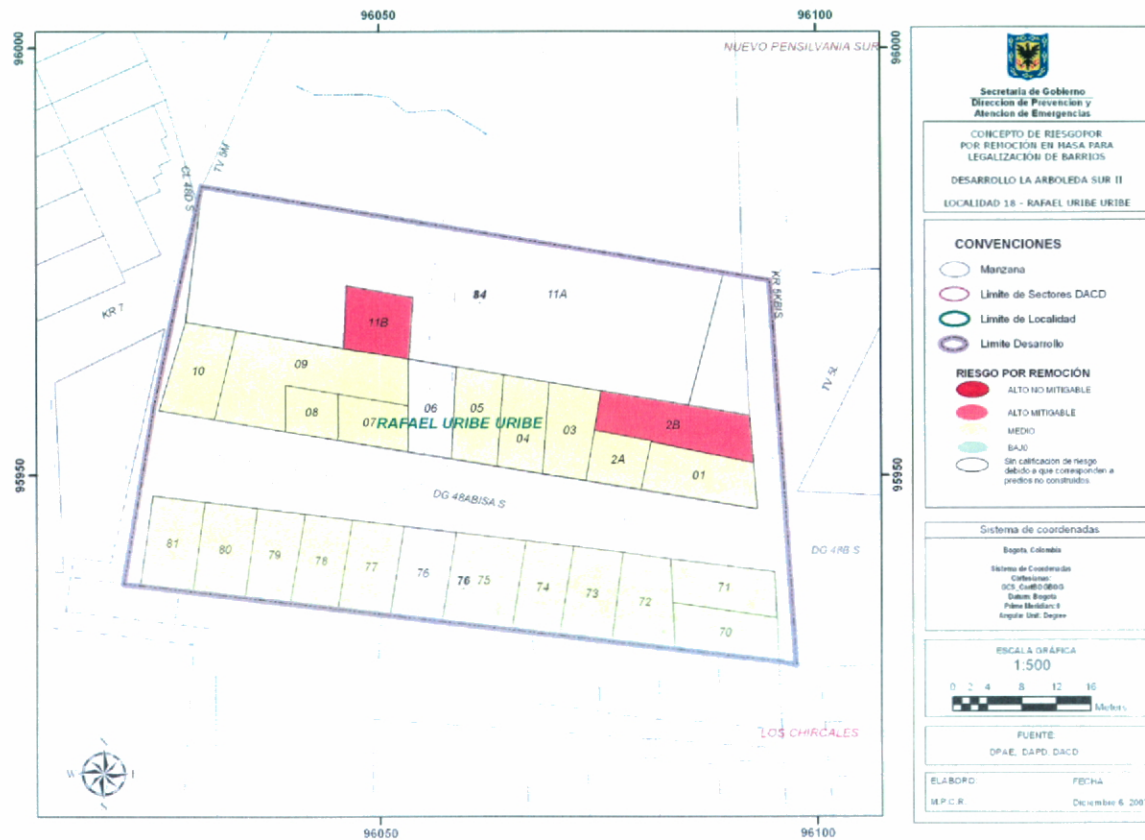
MAPA DE ZONIFICACIÓN DE RIESGO POR FENÓMENOS DE REMOCIÓN EN MASA EN EL DESARROLLO LA ARBOLEDA SUR II

ZONA	MANZANA	PREDIOS
Zona de Riesgo Alto Mitigable	84	2B y 11B
Zona de Riesgo Medio	76	70 a 75 y 77 a 81
	84	1, 2A, 3 a 5 y 7 a 10

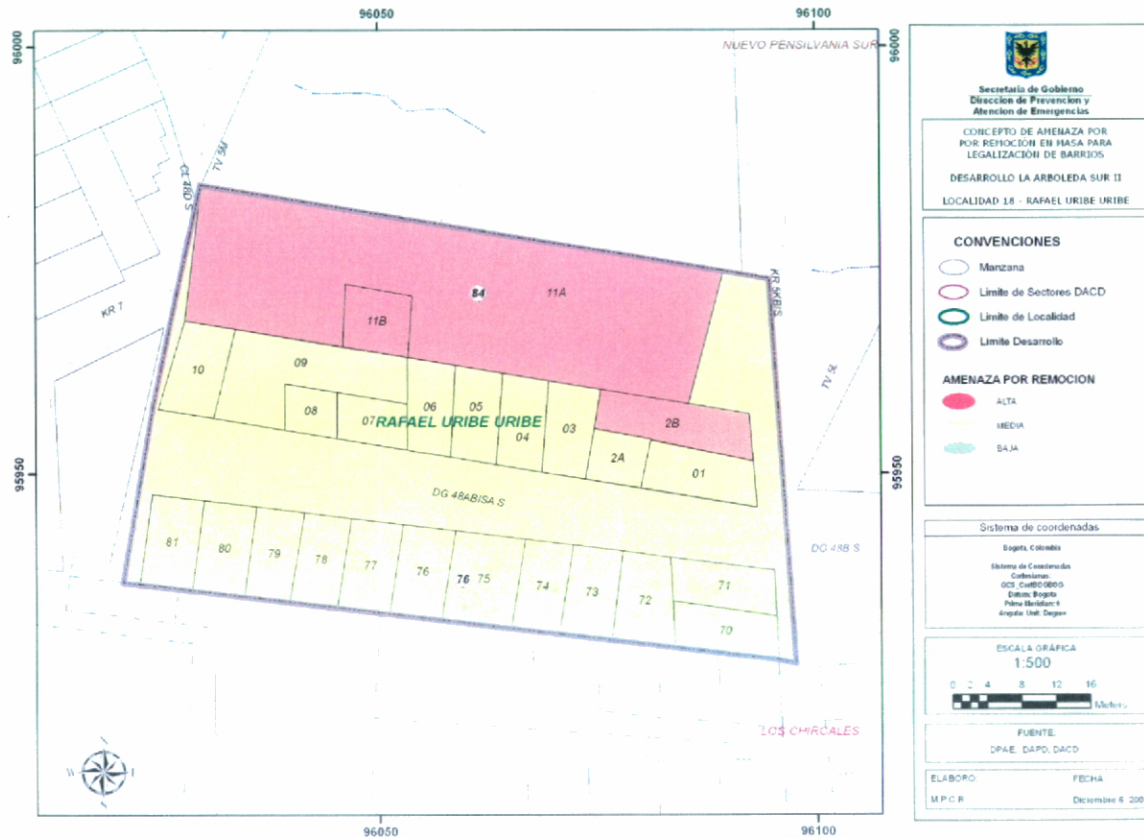
MAPA DE ZONIFICACIÓN DE AMENAZA POR FENÓMENOS DE REMOCIÓN EN MASA EN EL DESARROLLO LA ARBOLEDA SUR II

ZONA	MANZANA	PREDIOS	DESCRIPCIÓN
Zona de Amenaza Alta	84	2B	Corresponde con predios localizados al costado norte del desarrollo en una zona de pendiente media a alta sobre rocas de la Formación Regadera Conjunto Superior, localmente suprayacidas por suelos residuales y rellenos de origen antrópico.
		11A y 11B	Dadas las condiciones litológicas y de pendiente, los fenómenos de inestabilidad potenciales y presentes se asocian en la mayoría de los casos a intervenciones antrópicas y están relacionadas con el deficiente manejo de las aguas servidas, de las de escorrentía y subsuperficiales, así como la aplicación de inadecuadas técnicas para el emplazamiento y para la construcción de las viviendas, que localmente han dejado taludes que carecen de estructuras de contención, confinamiento y de medidas de drenaje adecuadas, lo que hace que estas zonas sean potencialmente inestables.

ZONA	MANZANA	PREDIOS	DESCRIPCIÓN
Zona de Amenaza Media	76	70 a 81	Predios localizados en una zona de pendiente media a alta, conformada sobre una secuencia de areniscas y arcillolitas de la Formación Regadera Conjunto Superior, en el recorrido de campo no se observaron evidencias de fenómenos de remoción en masa activos, la zona presenta aceptables condiciones de estabilidad y una susceptibilidad media al desarrollo de fenómenos de inestabilidad.
	84	1, 2A y 3 a 10	Como se mencionó anteriormente las vías pertenecientes al desarrollo carecen de estructura de pavimento y no cuentan con obras para el manejo de drenaje, lo que favorece los procesos de erosión superficial laminar a lo largo de las mismas, que puede alcanzar el desarrollo de pequeños auecos donde la pendiente del terreno es mayor.
