DIRECCIÓN DE PREVENCIÓN Y ATENCIÓN DE EMERGENCIAS

CONCEPTO TÉCNICO No. 5076

ENTIDAD SOLICITANTE: Secretaría Distrital del Hábitat
LOCALIDAD: 18 – Rafael Uribe Uribe
BARRIO: Gloria Gaitán II
UPZ: 53 – Marco Fidel Suárez
ÁREA (Ha): 0.51
FECHA DE EMISIÓN: 23 de noviembre de 2007
TIPO DE RIESGO: Remoción en masa.
VIGENCIA: Temporal, mientras no se modifiquen significativamente las condiciones físicas del sector o se realicen obras de mitigación.

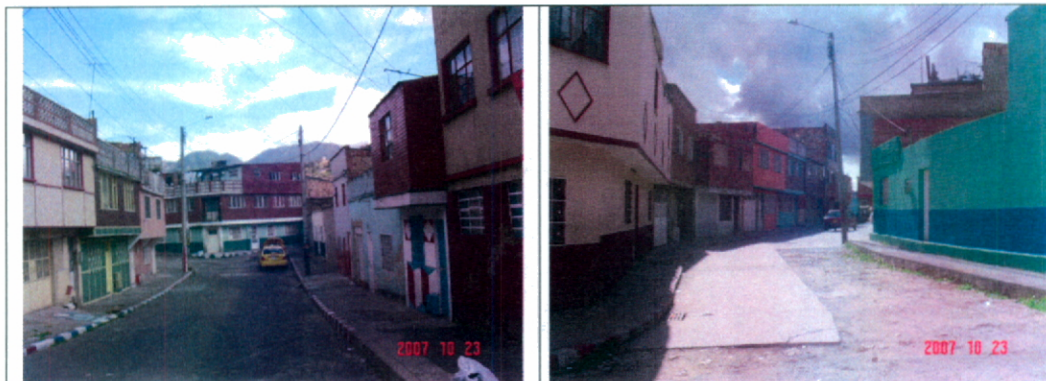
Tanto las vías de acceso como las vías internas se encuentran pavimentadas y cuentan con estructuras para el manejo de las aguas de escorrentía, a excepción de un corto tramo de la diagonal 45 Bis A Sur a la altura del predio 1 de la manzana 43.

Fotografías No. 1 y No. 2 Aspecto de las vías en el desarrollo Gloria Gaitán II. Calle 45 Bis A Sur y Diagonal 45 Bis A Sur respectivamente.

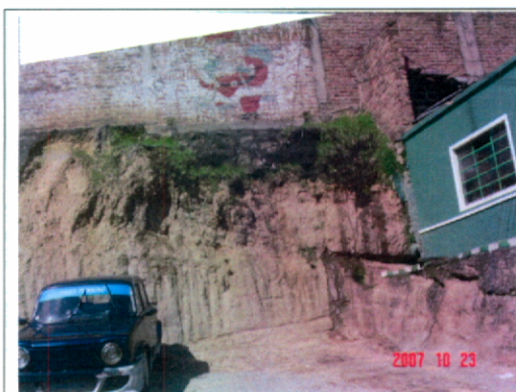
Por otra parte, bordeando el costado norte del desarrollo existe un talud sub-vertical, en rocas de la Formación Regadera Conjunto Superior, principalmente areniscas con intercalaciones de arcillolitas, que según información proporcionada por la comunidad sirve de limite con un predio propiedad de la Empresa de Acueducto y Alcantarillado de Bogotá – EAAB, este talud carece de estructuras de contención, confinamiento y de medidas de drenaje adecuadas.

Fotografía No. 3. Aspecto del talud localizado en el costado noroccidental del desarrollo sobre la Transversal 16 I, en donde se observa la presencia de agua de infiltración proveniente de talud y la carencia de medidas de protección en el mismo.

- Por las condiciones actuales del talud del costado norte del desarrollo y dada la cercanía a éste del predio 16 de la manzana 11 y de los predios 4 a 6 y 9 de la manzana 43, se recomienda en el mediano plazo adelantar por parte del responsable de este talud, estudios geotécnicos que definan las medidas de estabilización o protección, tendientes a evitar el deterioro del sector. Lo anterior, con el fin de preservar las condiciones que garanticen que estos predios se encuentran dentro de la zona de amenaza media.

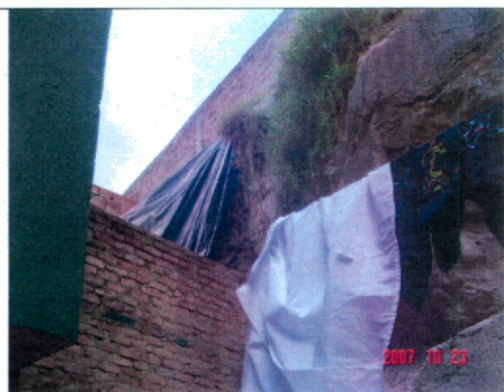
Fotografía No. 4. Aspecto del talud localizado en el costado nororiental del desarrollo, que por sus características presenta una alta susceptibilidad a presentar desprendimientos de material.

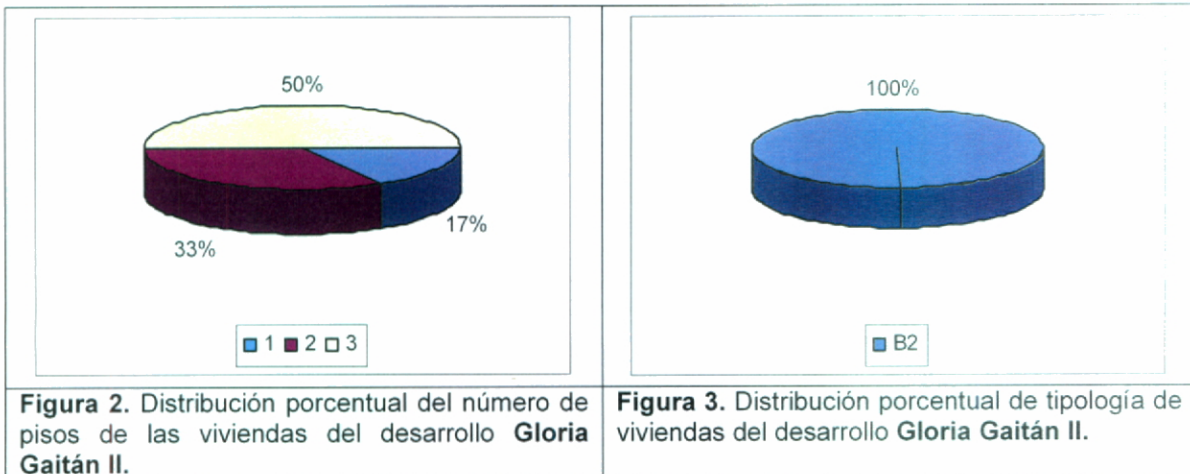
En las Figuras 2 y 3 se presenta la distribución por número de pisos y por tipología de los 33 predios que conforman el desarrollo **Gloria Gaitán II**.

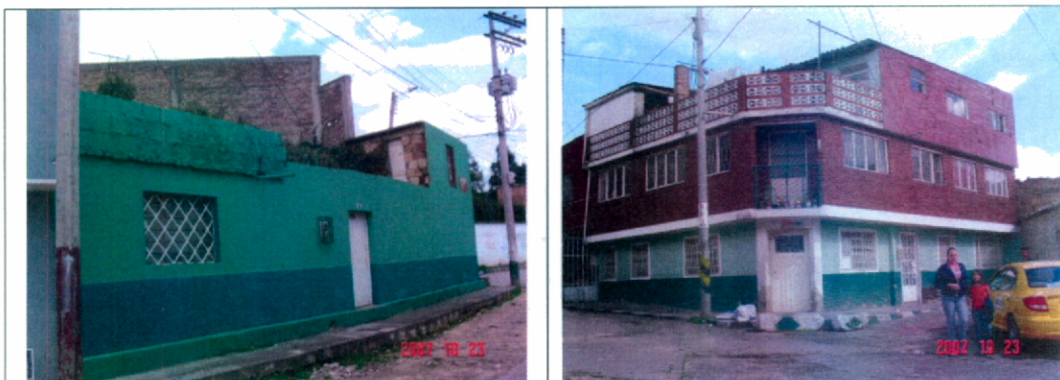
Considerando la clasificación propuesta en la Tabla No. 3 y la revisión adelantada durante la visita de campo, se determinó que la totalidad de los predios presentan viviendas con calidad regular (B2=100%). En las Fotografías No 5 y No. 6 se puede apreciar la tipología de las viviendas del desarrollo.

Fotografías No. 5 y No. 6. Tipología predominante de las viviendas en el desarrollo Gloria Gaitán II, que se caracteriza principalmente por viviendas en mampostería sin confinamiento estructural.

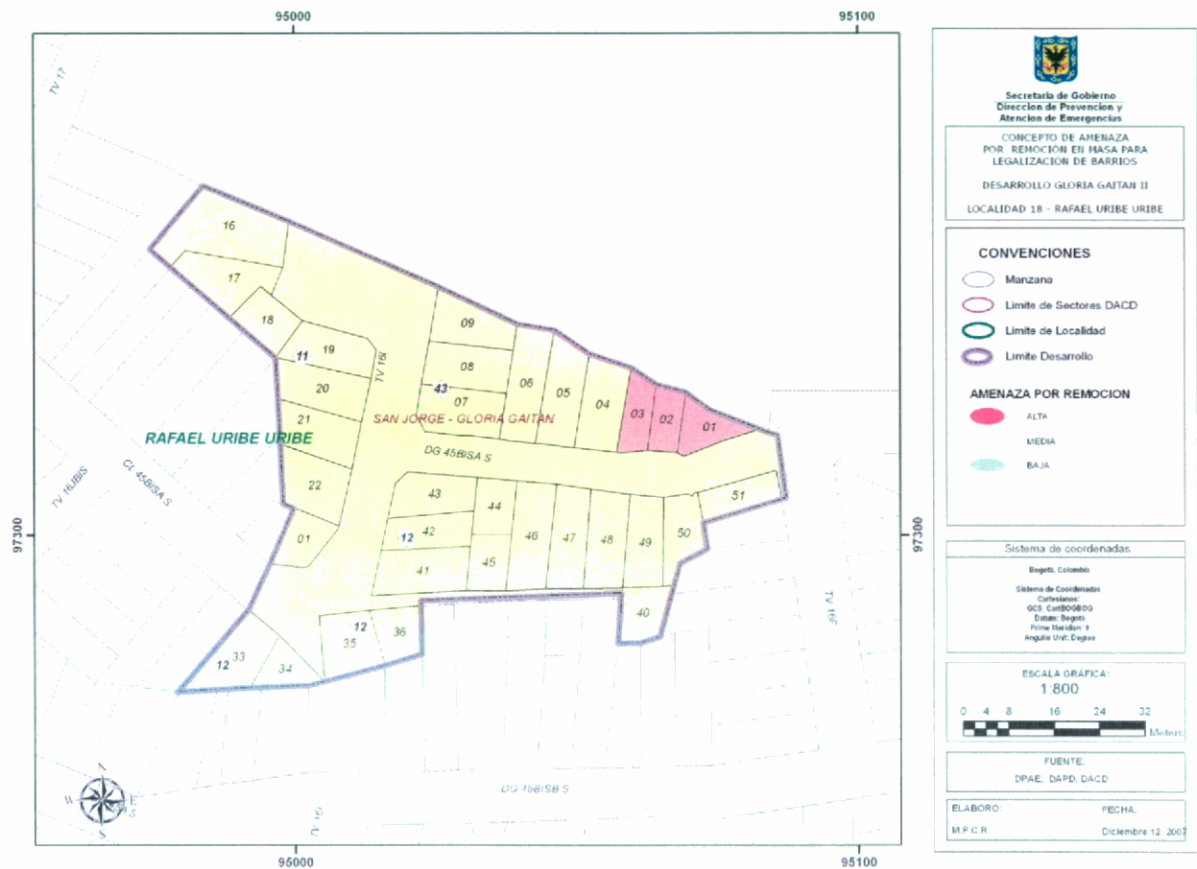
MAPA DE ZONIFICACIÓN DE AMENAZA POR FENÓMENOS DE REMOCIÓN EN MASA EN EL DESARROLLO GLORIA GATÁN II

ZONA	MANZANA	PREDIOS	DESCRIPCIÓN
Zona de Amenaza Alta	43	1 a 3	La categorización de amenaza alta de estos predios se otorga considerando que éstos se encuentran localizados en la base de un talud sub-vertical conformado por rocas de del Conjunto Superior de la Formación Regadera, que carece de estructuras de contención, confinamiento y de medidas de drenaje adecuadas, con evidencias de caídas de pequeños bloques y procesos de erosión diferencial, lo que hace que esta zona sea potencialmente inestable.
Zona de Amenaza Media	11	1 y 16 a 22	Corresponde con predios localizados en una zona de pendiente predominantemente baja, sobre materiales arenosos y arcillosos de la Formación Tilatá, en la cual no se observan evidencias de fenómenos de remoción en masa.
	12	33 a 36 y 40 a 51	Es importante anotar, que en el costado norte del desarrollo, el predio 16 de la manzana 11 y los predios 4 a 6 y 9 de la manzana 43 limitan con un talud sub- vertical en areniscas y arcillolitas del Conjunto Superior de la Formación La Regadera, con evidencias de erosión diferencial, que en el largo plazo pueden presentar problemas de inestabilidad, debido a la ausencia de estructuras de contención, confinamiento y de medidas para el manejo de las aguas de escorrentía y de infiltración.
