DIRECCIÓN DE PREVENCIÓN Y ATENCIÓN DE EMERGENCIAS

CONCEPTO TÉCNICO No. 5078

ENTIDAD SOLICITANTE: Secretaria Distrital del Hábitat - SDHT
LOCALIDAD: 18 – Rafael Uribe Uribe
BARRIO: LA PRADERA II
UPZ: 54 - Marruecos
ÁREA (Ha): 0.23
FECHA DE EMISIÓN: 07 de diciembre de 2007
TIPO DE RIESGO: Remoción en masa.
VIGENCIA: Temporal, mientras no se modifiquen significativamente las condiciones físicas del sector o se realicen obras de mitigación.

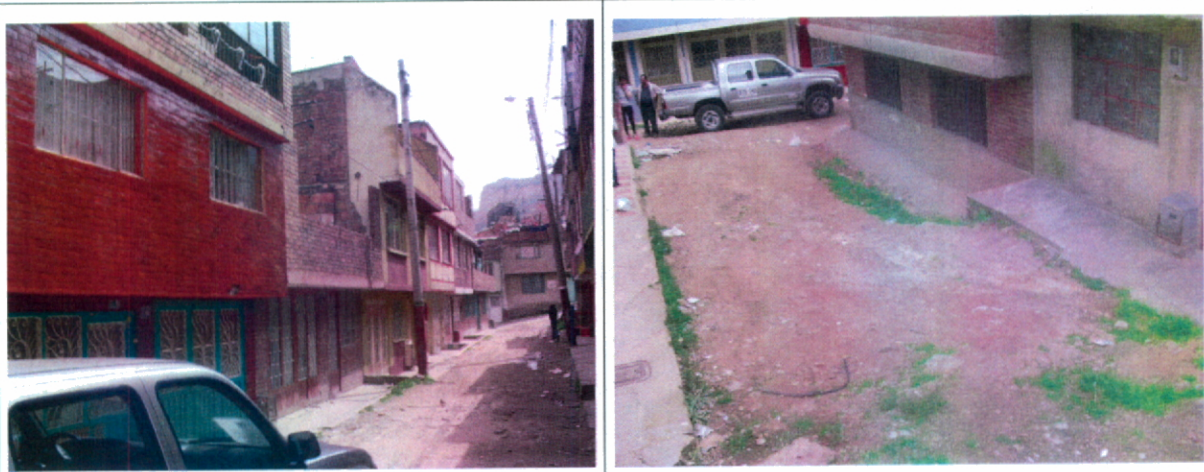
El desarrollo cuenta con dos vías internas que corresponden a la Diagonal 49 A Bis A Sur y a la Transversal 18 las cuales carecen de estructura de pavimento y obras de drenaje para el manejo de las aguas lluvias; lo anterior ha favorecido el desarrollo de procesos de erosión laminar y en surcos especialmente en la Transversal 18 por donde corren libremente las aguas de escorrentía que provienen de un sector donde antiguamente existía un antiguo frente de explotación minera. En el momento de la visita de campo para la elaboración del presente concepto, no se observaron procesos de remoción en masa que permitan inferir movimientos generalizados de la ladera. Es importante resaltar que durante la visita técnica de campo, se informó por parte de la comunidad que antiguamente parte del sector occidental del desarrollo correspondía con hornos donde se fabricaban ladrillos, sector que para su posterior adecuación urbanística fue objeto de rellenos.

Fotografía No. 1 y No. 2 Aspecto de las vías del desarrollo LA PRADERA II. Diagonal 49 A Bis A Sur y Transversal 18 respectivamente.

Los principales procesos morfodinámicos que se pueden presentar son erosión laminar y en surcos; dichos procesos afectan principalmente las calles, especialmente la Transversal 18 que presenta una susceptibilidad alta frente a esta acción, debido a que se encuentra en la dirección de la pendiente, desprovista de estructura de pavimento y de obras de drenaje.

- Se recomienda implementar obras de infraestructura que contribuyan con el mejoramiento integral del sector, entre otras: dotación de adecuadas redes de acueducto y alcantarillado, pavimentación de vías y construcción de obras de drenaje para el manejo de aguas lluvias y de escorrentía superficial.

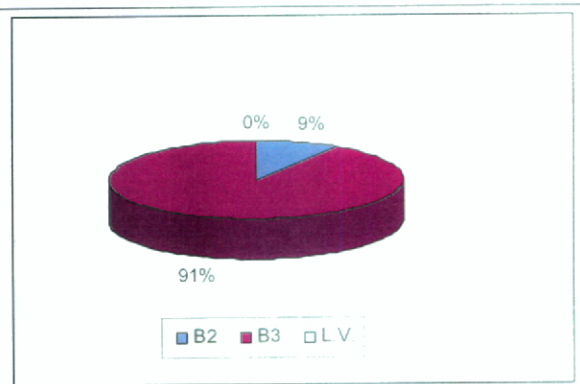
Figura 3. Distribución porcentual de tipología de viviendas del desarrollo LA PRADERA II.

En las Figuras 2 y 3 se presenta la distribución por número de pisos y por tipología de los 19 predios que conforman el desarrollo LA PRADERA II.

Considerando la clasificación propuesta en la Tabla No. 4 y la revisión adelantada durante la visita de campo, se determinó una predominancia de viviendas con calidad regular a buena (B3=91%); como se había mencionado anteriormente, la totalidad de los predios del desarrollo se encuentra construido por lo que no se encuentran predios que correspondan a lotes vacíos. En la Fotografía No. 3 se puede apreciar la tipología de las viviendas del desarrollo.

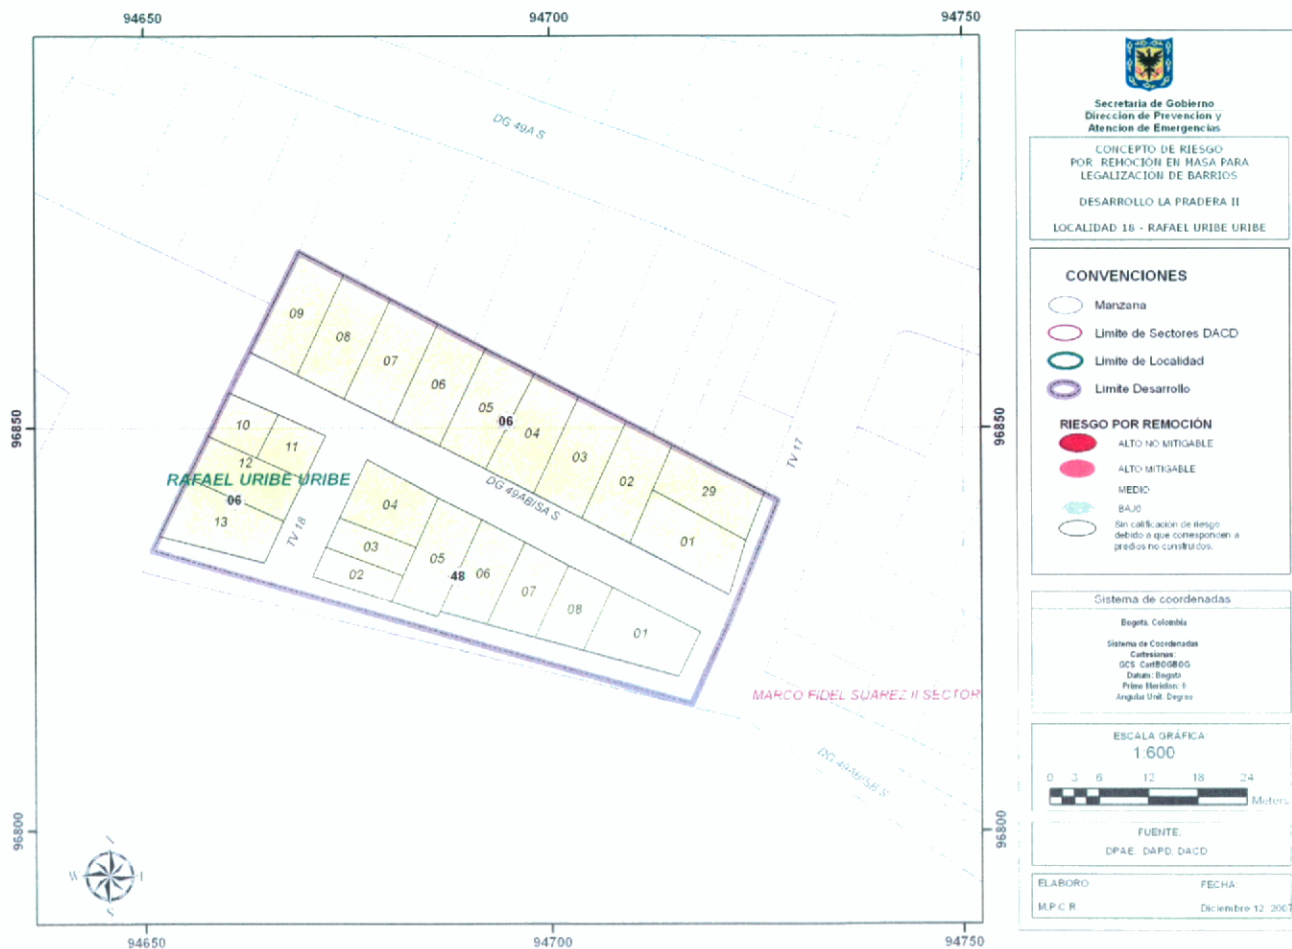
ZONA	MANZANA	PREDIOS
Zona de Riesgo Medio	6	1 a 13 y 29
	48	1 a 8

MAPA DE ZONIFICACIÓN DE RIESGO POR FENÓMENOS DE REMOCIÓN EN MASA EN EL DESARROLLO LA PRADERA II

- El desarrollo **LA PRADERA II** de la localidad de Rafael Uribe Uribe, se encuentra localizado en una zona de amenaza media por fenómenos de remoción en masa, tal como se presenta en el ANEXO 1. Los predios construidos dentro del desarrollo, se encuentran en riesgo medio por fenómenos de remoción en masa (ANEXO 2).

- Desde el punto de vista de riesgos, la DPAA considera factible continuar con el proceso de legalización para todos los predios del desarrollo **LA PRADERA II**, a los que se les definió amenaza media y riesgo medio por fenómenos de remoción en masa.

- Para los predios en riesgo medio, cada propietario de las viviendas o infraestructura construida, debe evaluar los sistemas estructurales, con el propósito de garantizar condiciones óptimas de habitabilidad y llevar las edificaciones construidas al cumplimiento de las actuales Normas Colombianas de Diseño y Construcción Sismo Resistente (Decreto 33 de 1998).
