<h1>DIAGNÓSTICO TÉCNICO</h1>	Código:	GAR- FT - 03
		Versión:	04
		Fecha de Revisión:	20/04/2018

**DIAGNÓSTICO TÉCNICO DI-12680**  
**SUBDIRECCIÓN DE ANÁLISIS DE RIESGOS Y EFECTOS DEL CAMBIO CLIMÁTICO**  
**GRUPO ASISTENCIA TÉCNICA**  
**EVENTO SIRE 5235686**

<b>DIRECCIÓN:</b>	Diagonal 17 B Sur # 11 - 04 Este	<b>COORDENADAS AREA INSPECCIONADA</b>	X1:99862 Y1:97067 X2:99886 Y2:97064 X3:99878 Y3:97085				
<b>BARRIO/SECTOR CATASTRAL:</b>	San Cristóbal Viejo	<b>ÁREA DIRECTA AFECTADA:</b>	5 m <sup>2</sup>				
<b>UPZ:</b>	32 - San Blas	<b>POBLACIÓN ATENDIDA:</b>	4				
<b>LOCALIDAD:</b>	4 - San Cristóbal	<b>FAMILIAS</b>	1	<b>ADULTOS</b>	4	<b>MENORES</b>	0
<b>CHIP:</b>	AAA0000WLJZ	<b>PREDIOS EVALUADOS</b>	1				
<b>AREA INSPECCIONADA</b>	270m <sup>2</sup>	<b>DOCUMENTO REMISORIO</b>	CR-32601

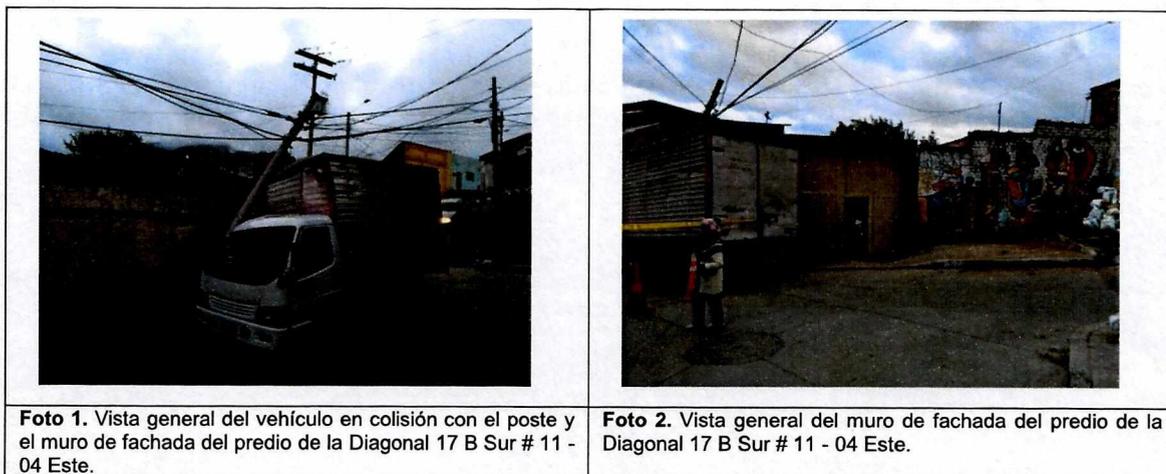
El día 12 de diciembre de 2018, se presenta la colisión de un vehículo tipo camión de furgón contra el muro de fachada de la vivienda de la Diagonal 17 B Sur # 11 - 04 Este y contra un poste contiguo a la fachada utilizado para el sistema de cableado de red de datos del sector. La colisión del vehículo generó daño en el muro de fachada relacionado con colapso parcial de las unidades de mampostería que lo componen y fractura de los mismos; se evidencia desprendimiento del muro con los muros laterales y pérdida de verticalidad con posibilidad de volcamiento hacia el interior del predio. Adicionalmente se genera fractura a media altura del poste de concreto quedando apoyado en el vehículo y presenta riesgo de colapso hacia el tramo vial de la Diagonal 17 B Sur al frente del predio.

- A los responsables y/o habitantes de la edificación ubicada en el predio de la Diagonal 17 B Sur # 11 - 04 Este, en el Barrio San Cristóbal Viejo, de la Localidad de San Cristóbal, acatar la recomendación de evacuación de la casa, hasta tanto se desarrollen las acciones necesarias para garantizar las condiciones de estabilidad y habitabilidad del inmueble.

- A los responsables del accidente vehicular que genera daños en el muro de fachada del predio de la Diagonal 17 B Sur # 11 - 04 Este, en el Barrio San Cristóbal Viejo, de la Localidad de San Cristóbal y del poste de concreto contiguo al muro de fachada de dicho predio, realizar las reparaciones necesarias a los elementos que presentan daños causados por la colisión vehicular de tal manera que se garanticen las condiciones de estabilidad y funcionalidad que tenían antes del incidente, acciones que deberán implementarse con el apoyo de personal idóneo.

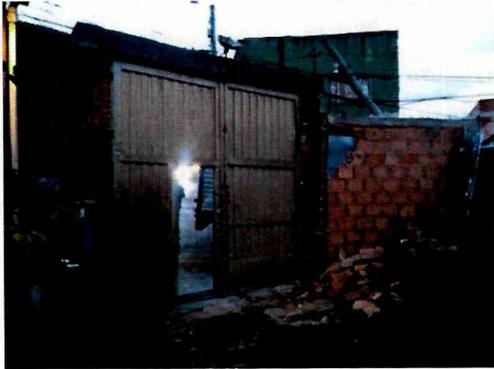
**Foto 3.** Vista del muro de fachada desde el interior del predio. Se evidencia fracturas y colapsos parciales de las unidades de mampostería que lo conforman.

- La estabilidad estructural y funcionalidad del muro de fachada de la edificación del predio de la Diagonal 17 B Sur # 11 - 04 Este, en el Barrio San Cristóbal Viejo, de la Localidad de San Cristóbal, se encuentran comprometidas en la actualidad ante cargas normales de servicio por las condiciones identificadas, situación que compromete la habitabilidad de la vivienda ubicada en el mencionado predio.
- La funcionalidad del tramo vial de la Diagonal 17 B Sur ubicado al frente del predio de la Diagonal 17 B Sur # 11 - 04 Este, en el Barrio San Cristóbal Viejo, de la Localidad de San Cristóbal, se encuentra comprometida por las condiciones que presenta el muro de fachada y el poste de concreto.

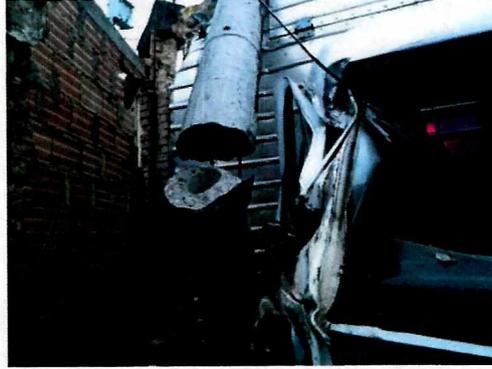
**Foto 4.** Fractura del poste de concreto que se encuentra contiguo a la fachada del predio de la Diagonal 17 B Sur # 11 - 04 Este.

- Posibilidad de colapso total o parcial del muro de fachada del predio de la Diagonal 17 B Sur # 11 - 04 Este, en el Barrio San Cristóbal Viejo, de la Localidad de San Cristóbal y del poste de concreto que se encuentra contiguo a la fachada.
