CONCEPTO TÉCNICO DE AMENAZA RUINA	Código:	GPR-FT-06
		Versión:	03
		Código Documental:

1.1 CONCEPTO DE AMENAZA RUINA N° CAR:	2140
1.2 ÁREA:	Técnica y de Gestión
1.3 COORDINACIÓN:	Investigación y Desarrollo
1.4 REFERENCIA CRUZADA RADICADO FOPAE:	2012ER8577 del 27 de abril de 2012
1.5 RESPUESTA OFICIAL No.	RO-56621

El objeto de visita técnica es el muro de cerramiento y contención occidental en un lote ubicado en el costado oriental de la carrera 8 entre calles 13 Sur y 14 Sur, está construido en mampostería de ladrillo tolete de arcilla sin reforzar ni confinar, tiene una altura cercana a los 1.4 m, en la parte superior tiene un cercado de 7 líneas de alambre con púas en postes de concreto anclados al muro y separados por 1.5 m aproximadamente, con una altura alrededor de 1.5 m para completar una altura de 3 metros de cerramiento.

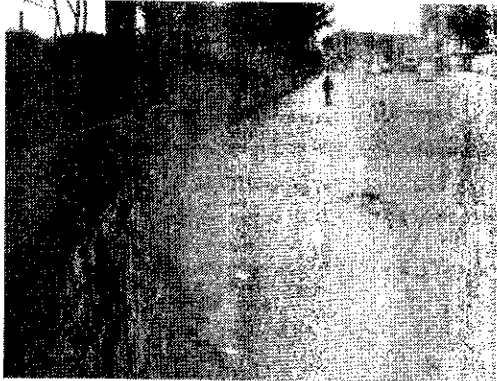
El muro presenta deformaciones excesivas y pérdida de verticalidad, así como la pérdida de unidades de mampostería y postes del cercado, principalmente en el tramo norte del muro. Se considera que en el estado actual, el daño estructural del muro es fuerte y se detectan posibilidades de colapso.

Foto 1. Vista general del muro	Foto 2. Vista regional del muro (Fuente: Google, 2012)

De acuerdo con lo anterior, se puede establecer que el muro de cerramiento y contención occidental en el lote ubicado en el costado oriental de la carrera 8 entre calles 13 Sur y 14 Sur del barrio Sosiego, **AMENAZA RUINA**. Se considera que en el estado actual el daño estructural del muro es fuerte y se detectan posibilidades de colapso. Por tanto se recomienda a los propietarios o responsables del inmueble realizar las siguientes actividades:

- Demoler el muro de cerramiento y contención occidental del lote mencionado.
- Proveer medidas de seguridad a transeúntes.
- Realizar obras de contención del terreno del lote.

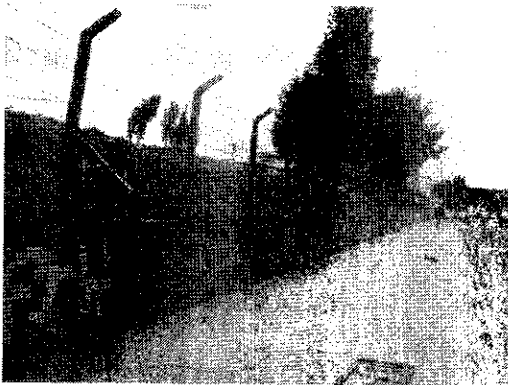
Foto 3. Pérdida de verticalidad	Foto 4. Falla del muro
