<b>CONCEPTO TÉCNICO DE REVISIÓN DE ESTUDIO PARTICULAR DE AMENAZA Y RIESGO POR FENÓMENOS DE REMOCIÓN EN MASA EN FASE II</b>	Código:	GPR-FT-07
		Versión:	04
		Fecha de Revisión:	21/06/2011

1.1 CONCEPTO TÉCNICO No. CT:	CT-8049
1.2 SUBDIRECCIÓN:	Análisis de Riesgos y Efectos del Cambio Climático
1.3 GRUPO FUNCIONAL:	Conceptos y Certificaciones de Riesgo
1.4 REFERENCIA CRUZADA RADICADO IDIGER:	2015ER19904
1.5 RESPUESTA OFICIAL No.	RO-83827

2.1 SOLICITANTE:	GERMAN DARIO TAPIA MUÑOZ – INGERCIVIL- LTDA. *
2.2 PROYECTO:	ESTUDIO DE RIESGO POR FENÓMENOS DE REMOCIÓN EN MASA VIS SAN JORGE
2.3 LOCALIDAD:	18. Rafael Uribe Uribe
2.4 UPZ:	53. Marco Fidel Suarez
2.5 BARRIO O SECTOR CATASTRAL:	Terrazas de San Jorge
2.6 DIRECCIÓN:	CALLE 42 BIS SUR # 11J - 30 (*)
2.7 CHIP:	AAA0008YYTO (*)
2.8 ÁREA (Ha):	0.2833 (*)
2.9 FECHA DE EMISIÓN:	14 de Diciembre de 2015
2.10 EJECUTOR DEL ESTUDIO:	INGERCIVIL – LTDA. – GERMAN DARIO TAPIA MUÑOZ

**5. SEGUNDA REVISIÓN DEL ESTUDIO – Concepto Técnico CT-8049 (Diciembre 14 de 2015)**

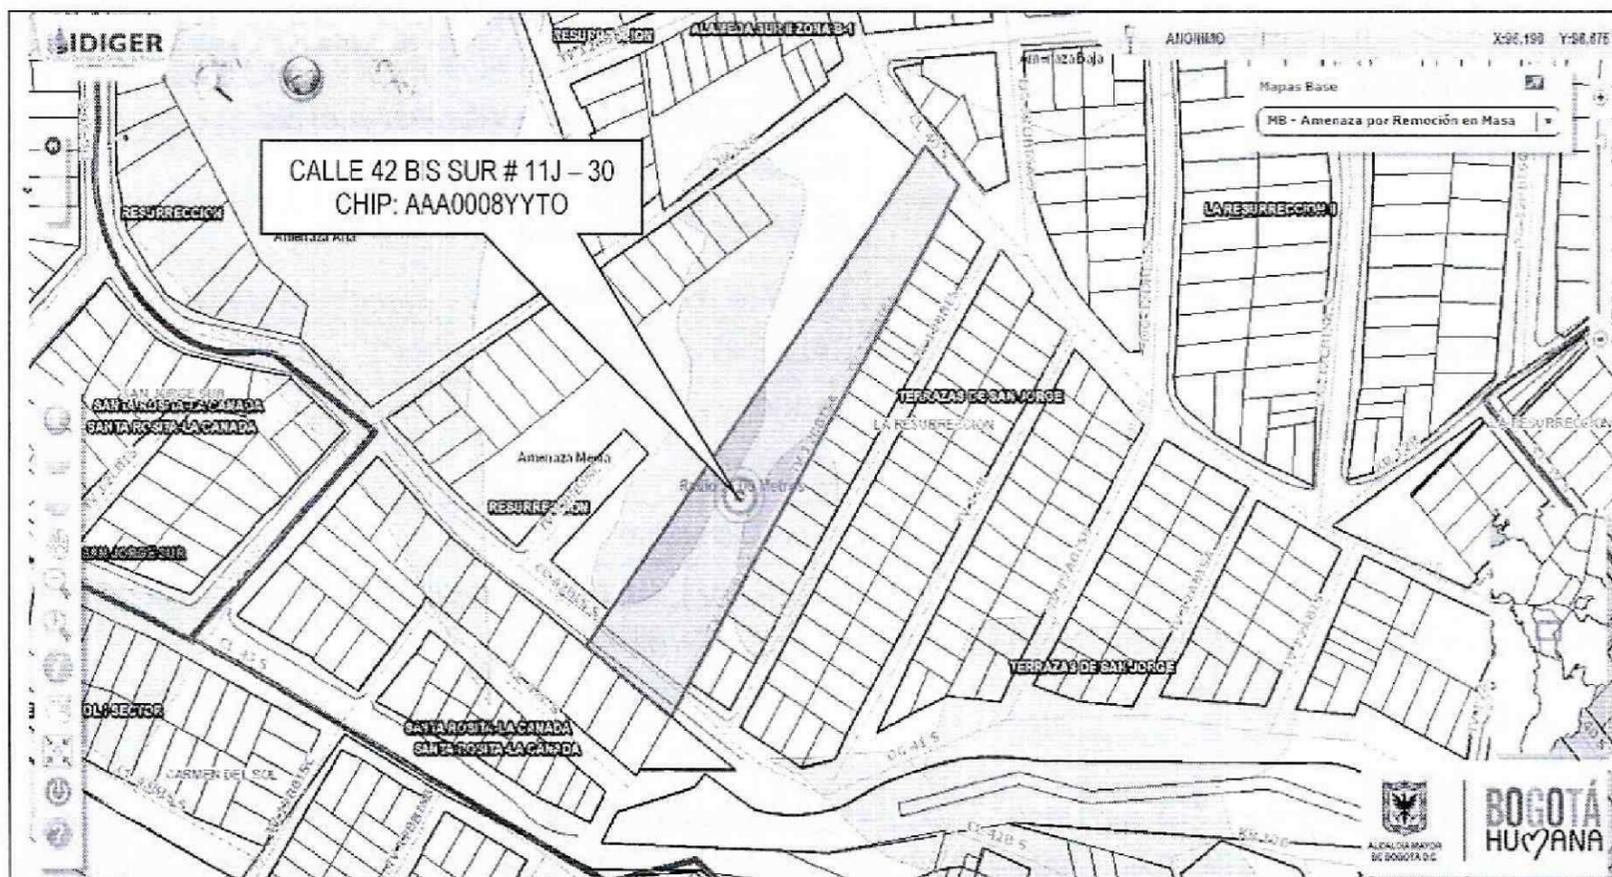
En la Figura 1 se presenta la localización general del predio ubicado en CALLE 42 BIS SUR # 11J – 30 con CHIP: AAA0008YYTO, en el plano normativo de Amenaza por Remoción en Masa del Plan de Ordenamiento Territorial - POT. El sector se encuentra en zona de AMENAZA MEDIA Y ALTA por procesos de remoción en masa (Figura 1).

**Figura 1.** Localización del predio donde se desarrollará el proyecto "Vis San Jorge" ubicado en la CALLE 42 BIS SUR # 11J – 30 con CHIP: AAA0008YYTO de la Localidad de Rafael Uribe Uribe, en el Plano Normativo de Amenaza por Remoción en Masa del POT (Decreto 190 de 2004).
