<p>ALCALDÍA MAYOR DE BOGOTÁ D.C. AMBIENTE Instituto Central de Gestión de Riesgos y Cambio Climático</p>	CONCEPTO TÉCNICO	Código:	
		Versión:	
		Código Documental:

1.1 CONCEPTO TÉCNICO No.:	CT-8188
1.2 DEPENDENCIA:	Análisis de Riesgos y Efectos de Cambio Climático
1.3 ÁREA FUNCIONAL:	Conceptos Técnicos para Proyectos Públicos
1.4 RESPUESTA OFICIAL No.	RO-96041

2.1 SOLICITANTE:	Subdirección de Plantas Físicas Secretaría de Integración Social
2.2 LOCALIDAD:	19. Ciudad Bolívar
2.3 UPZ:	69. Ismael Perdomo
2.4 PROYECTO:	Viabilidad urbanística de predios objeto de consulta para la construcción de un Centro Día
2.5 ÁREA:	Predio: 1.111 Ha
2.6 FECHA DE VISITA:	29 de Junio de 2017
2.7 FECHA DE ELABORACIÓN:	07 de julio de 2017
2.8 TIPO DE RIESGO:	Movimientos en masa, inundación y avenidas torrenciales.
2.9 VIGENCIA:	Temporal, mientras no se modifiquen significativamente las condiciones físicas del sector.

Este documento está dirigido a la Secretaría de Integración Social, con el objeto de emitir Concepto Técnico para determinar la viabilidad urbanística del predio localizado en la Transversal 54 No. 71 – 09 Sur, para construcción de un Centro Día de SDIS.

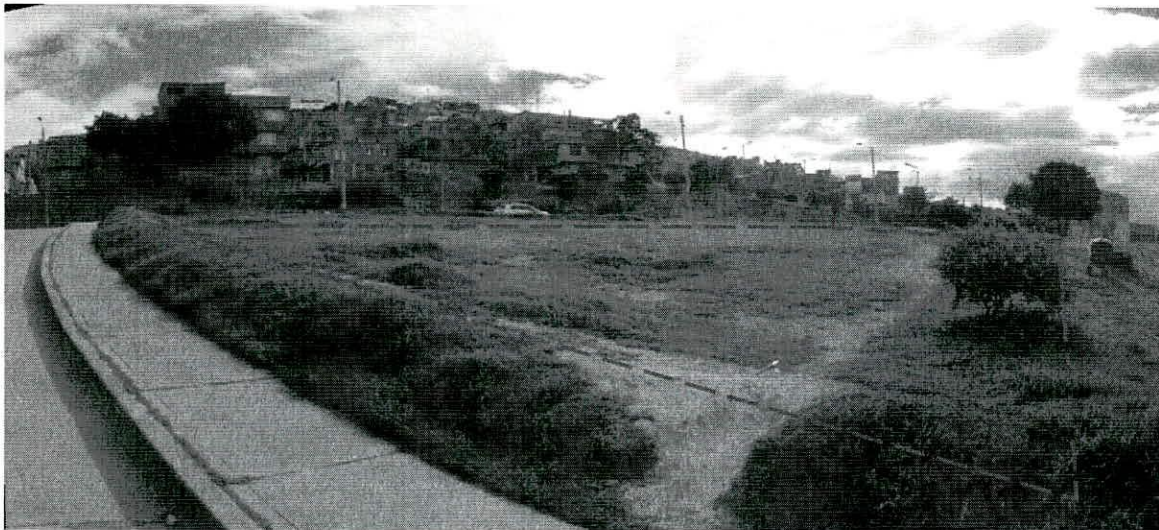
Fotografías 2. Vista detallada del área proyectada para la construcción del Centro Día de SDIS.

Topografía: El predio presenta dos sectores, hacia el costado este una zona de pendiente baja, menor a 5°, y hacia el costado occidental una pendiente moderada, de 15° a 20°, aproximadamente.
