CONCEPTO TÉCNICO PARA PROGRAMA DE LEGALIZACIÓN Y REGULARIZACIÓN DE BARRIOS	Código:	GPR-FT-13
		Versión:	05
		Fecha de revisión:	26/04/2016

1.1 CONCEPTO TÉCNICO No.:	CT - 8335
1.2 DEPENDENCIA:	Análisis de Riesgos y Efectos del Cambio Climático
1.3 AREA FUNCIONAL:	Conceptos Para Planificación Territorial
1.4 CARTA REMISORIA No.	RO-103463

2.1 SOLICITANTE:	Secretaría Distrital del Hábitat – SDHT
2.2 LOCALIDAD:	19 Ciudad Bolívar
2.3 UPZ/UPR:	67 Lucero
2.4 BARRIO:	Villas del Progreso I
2.5 ÁREA (Ha):	0.127 Ha
2.6 FECHA DE VISITA:	30 de Julio de 2018
2.7 FECHA DE ELABORACIÓN:	9 de Agosto de 2018
2.8 TIPO DE RIESGO:	Movimientos en Masa
2.9 VIGENCIA:	La vigencia del presente concepto está en función de las condiciones físicas del desarrollo que sirvieron para las evaluaciones de amenaza, vulnerabilidad y riesgo; por lo tanto, si se producen cambios significativos en las mencionadas condiciones éste deberá ser ajustado.

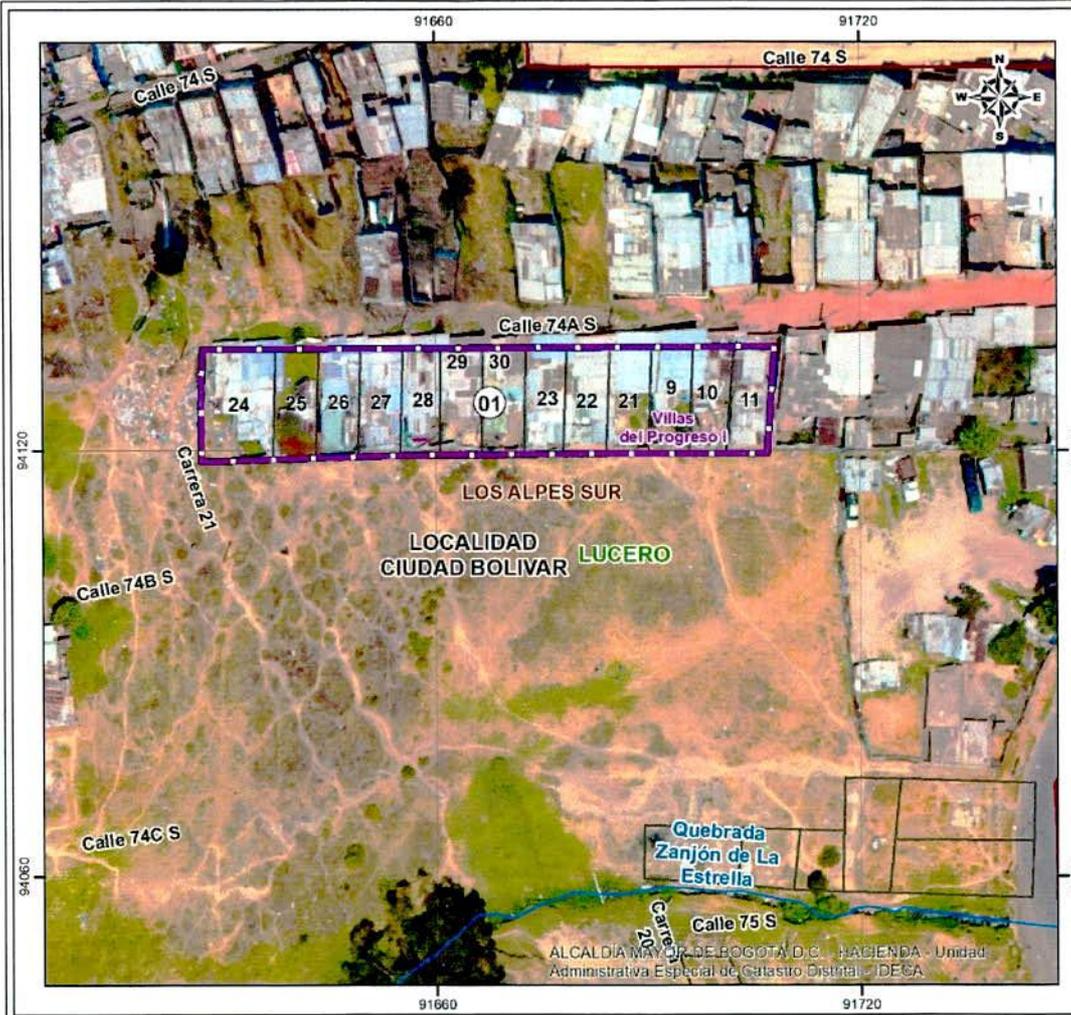
Figura 1. Mapa de localización del desarrollo Villas del Progreso I.

En la elaboración del presente concepto técnico se empleó la base cartográfica del desarrollo Villas del Progreso I suministrada por Secretaría Distrital del Hábitat – SDHT, de acuerdo con la cual el desarrollo abarca 1 manzana con 13 predios distribuidos como aparece en la Tabla 2. El mapa de la localización y la distribución predial de la base catastral se muestran en la Figura 1.

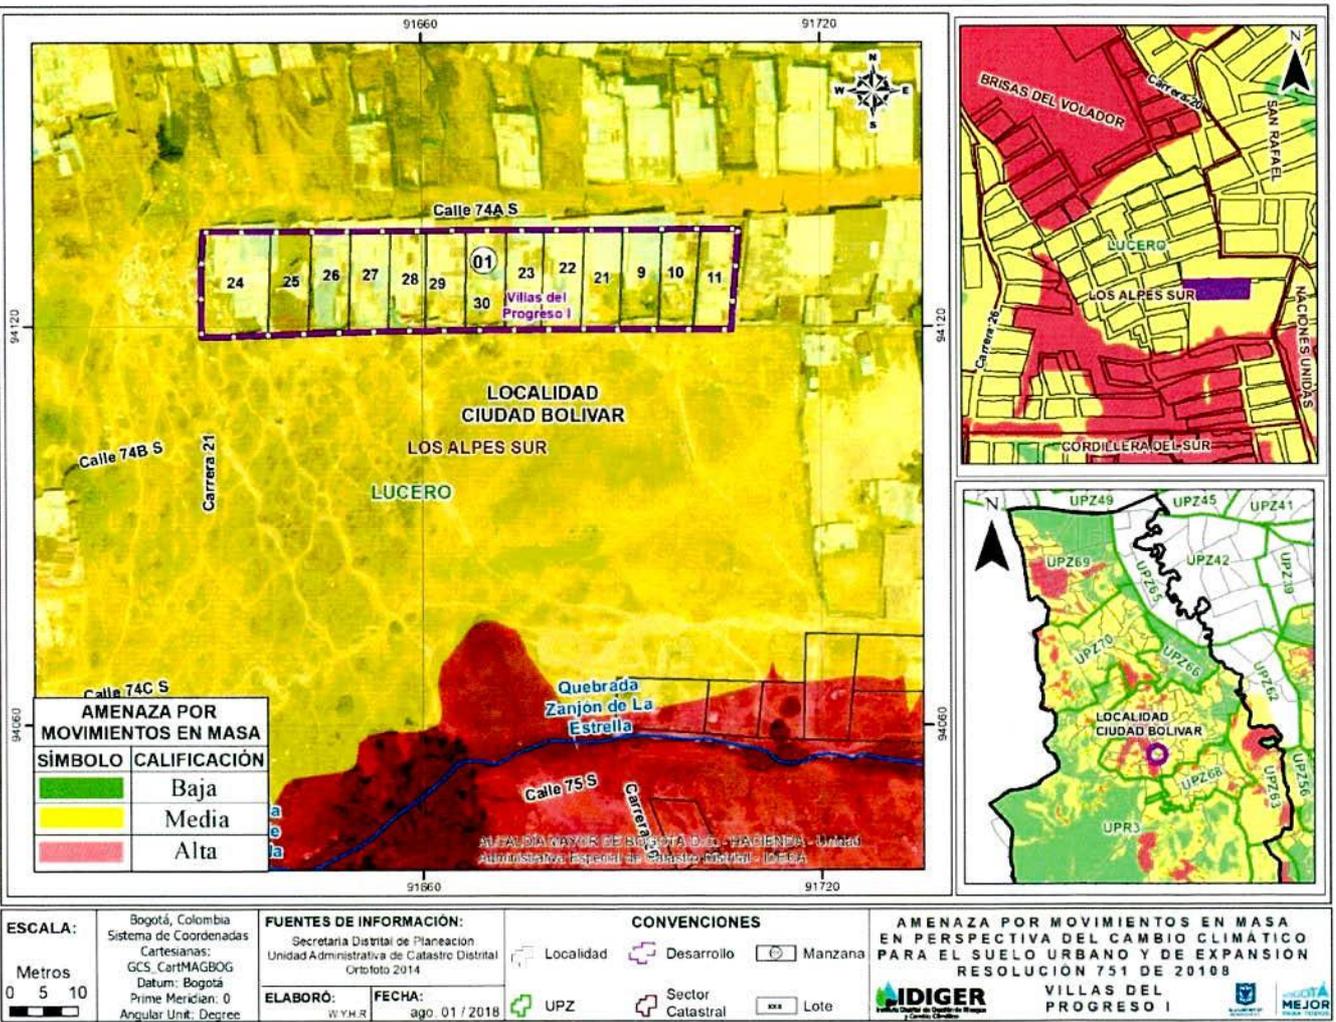
Figura 2. Localización del desarrollo Villas del Progreso I en el Plano Normativo “Amenaza por Movimientos en Masa en Perspectiva del Cambio Climático para el Suelo Urbano y de expansión” de la Resolución 0751 de 2018.

En la Figura 2 se muestra el polígono de localización del desarrollo Villas del Progreso I de la localidad de Ciudad Bolívar el cual se encuentra en una zona de amenaza media por movimientos en masa según el citado plano normativo, cuya escala de salida es 1:5.000.

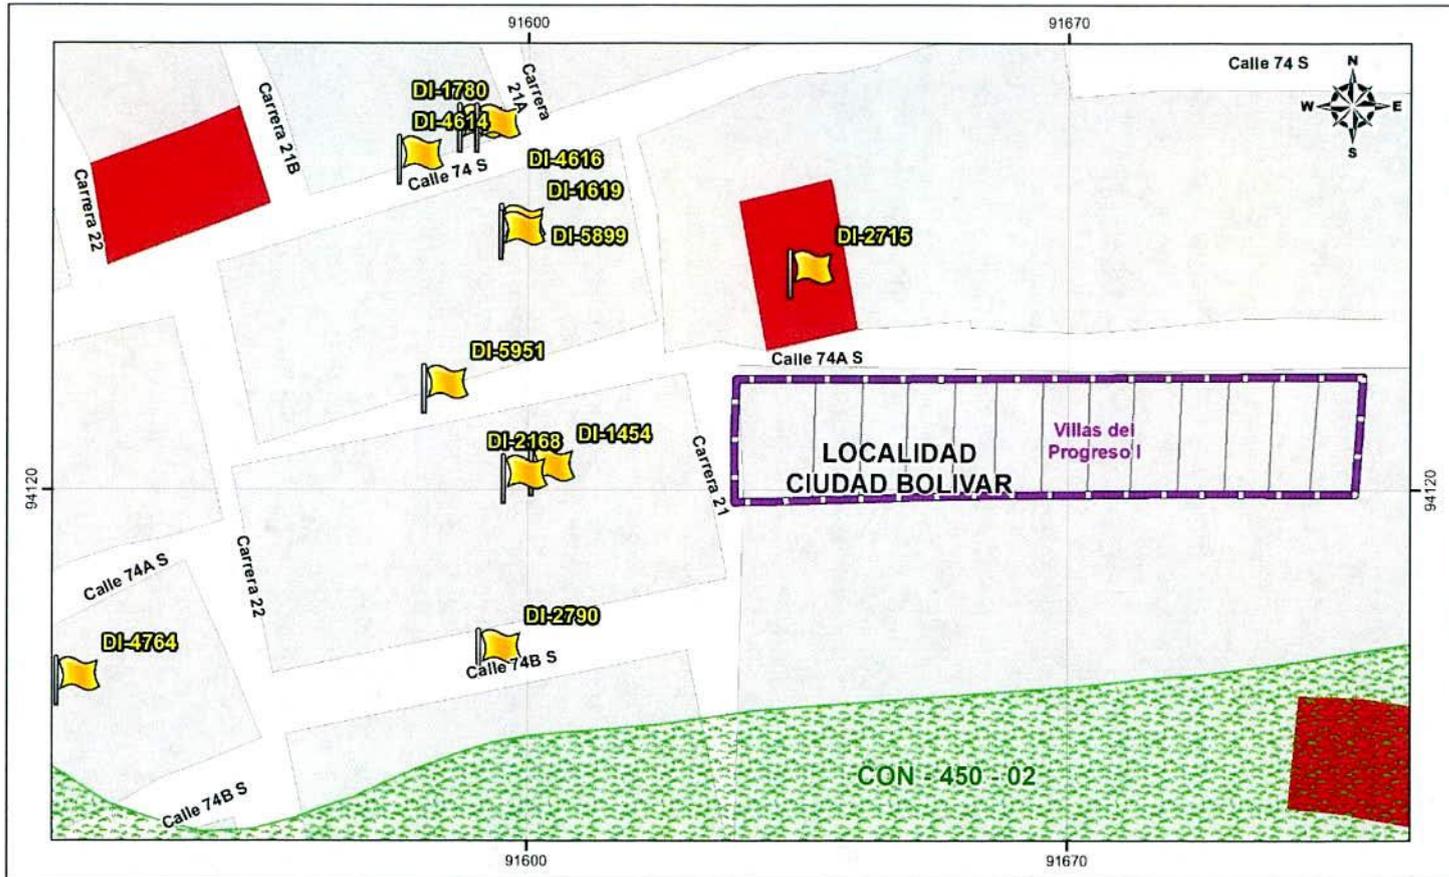
Figura 3. Localización de los documentos técnicos emitidos por IDIGER en las cercanías del desarrollo Villas del Progreso I.

En la Tabla 3 se compilan los documentos emitidos por IDIGER en los alrededores de la localización del desarrollo Villas del Progreso I y en la Figura 3 la ubicación de estos documentos técnicos.

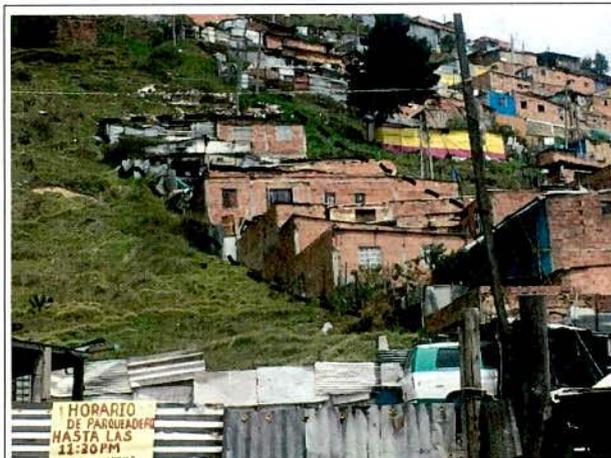
Fotografía 1. Polígono correspondiente al desarrollo Villas del Progreso I.

El desarrollo Villas del Progreso I se localiza sobre una ladera con pendientes desde moderadas a muy altas (Fotografía 1), la cual ha sido intervenida por actividades antrópicas antitécnicas como cortes y rellenos para la conformación de viviendas y de la vía de acceso al desarrollo, los cuales no cuentan con las medidas estructurales adecuadas de contención y drenaje, en cumplimiento de la normatividad vigente.

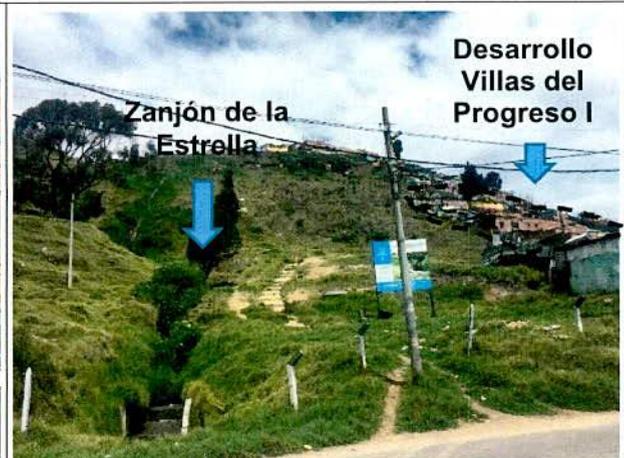
Fotografía 2. Localización de la Quebrada Zanjón.

Hacia el costado sur, el desarrollo Villas del Progreso I colinda con un lote vacío destinado para la protección y recuperación ambiental de la Quebrada Zanjón de la Estrella (Fotografía 2). De acuerdo con la inspección visual realizada en la visita de campo, la vía de acceso al desarrollo, localizada en el límite norte del polígono correspondiente a la Calle 74A Sur, se encuentra pavimentada parcialmente, observando que hacia la parte alta de la ladera donde se encuentra el polígono de interés, está sin pavimentar, y se limita a caminos peatonales realizados de manera artesanal por la comunidad.

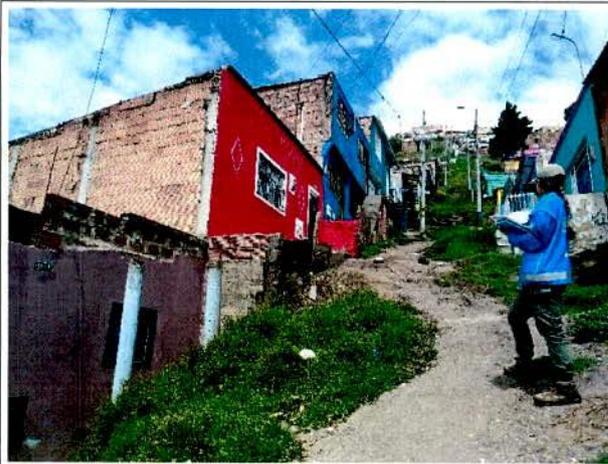
En general se presentan construcciones de regular a mala calidad, con cimentaciones estructuralmente deficientes sin manejo adecuado de aguas lluvias, lo cual se describe con mayor detalle en el capítulo de vulnerabilidad física (Fotografía 3 y Fotografía 4).

Fotografía 3. Viviendas hacia la parte baja de la ladera (Costado oriental del polígono). Vía correspondiente a la Calle 74A Sur.

- Los predios presentan deficiencias constructivas en la cimentación, por lo cual se recomienda a sus propietarios, establecer o definir las intervenciones adecuadas para el mejoramiento de la cimentación que garantice la adecuada interacción suelo-estructura a partir de un estudio geotécnico, dando cumplimiento a la normatividad vigente.

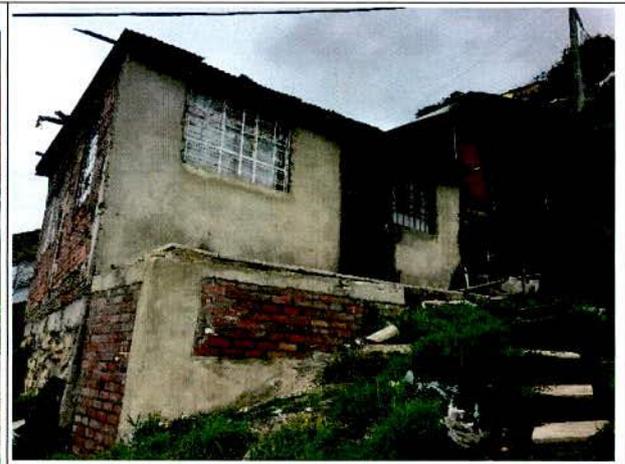
Fotografía 4. Viviendas hacia la parte alta de la ladera (Costado occidental del polígono).

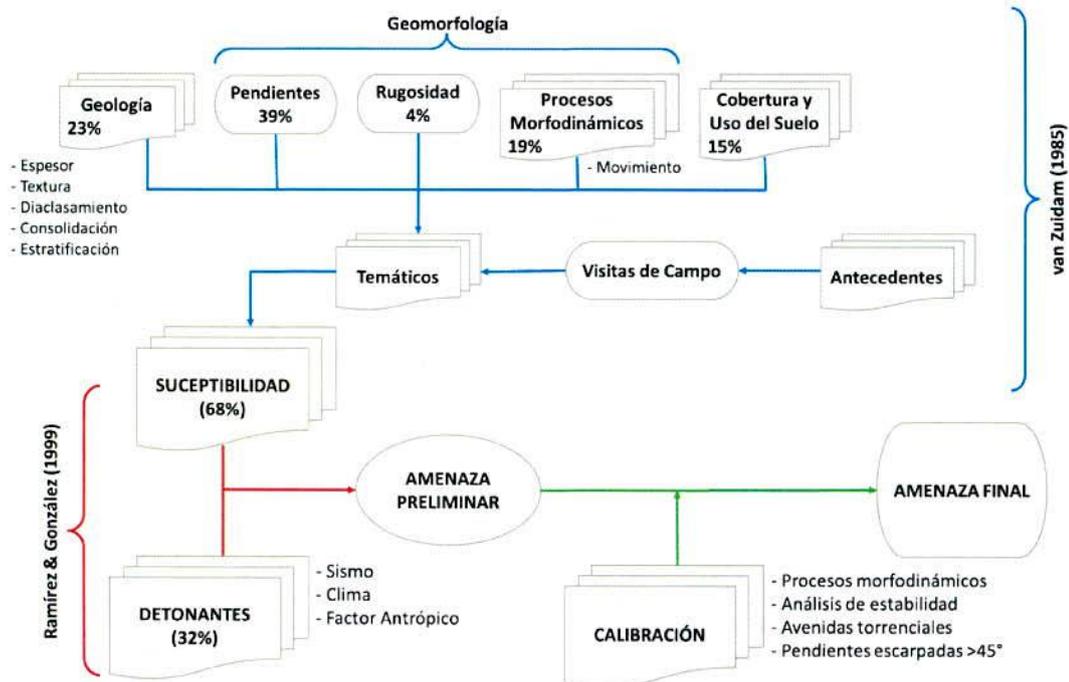
Figura 4. Flujo de trabajo para determinar la amenaza por movimientos en masa.

En la Figura 4 se muestra el flujo de trabajo seguido para establecer la amenaza por movimientos en masa. Se parte del análisis de antecedentes y de las visitas de campo para desarrollar una serie de mapas temáticos relacionados con los materiales (mapa geológico), las formas del terreno (mapa de pendientes y de rugosidad), la cobertura y uso del suelo y los procesos morfodinámicos que se presentan o se han presentado en las laderas estudiadas.

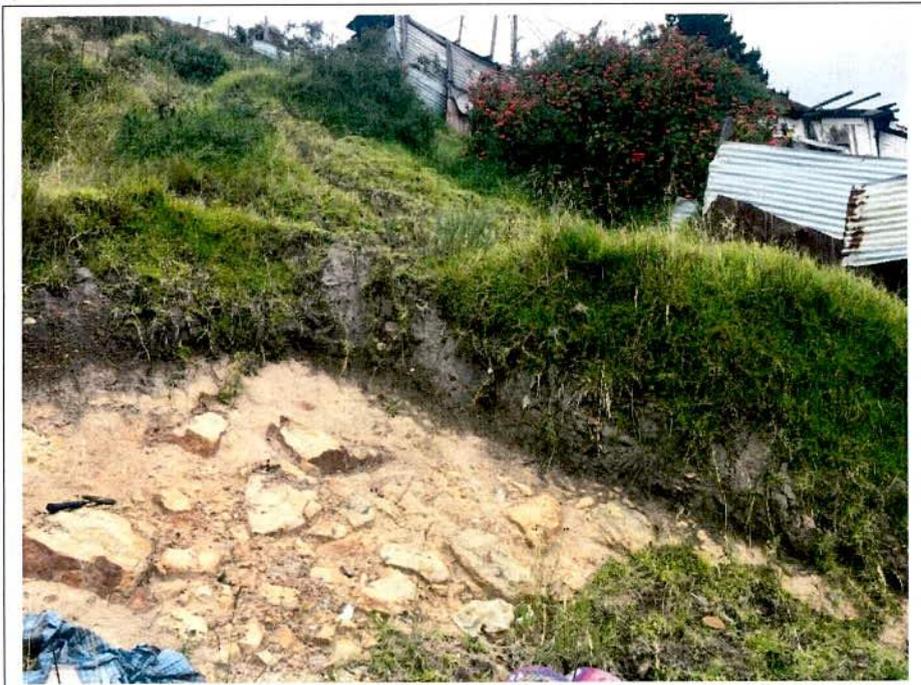
Las areniscas presentan moderada a buena selección, estratificación plano paralela, en capas desde 50 cm hasta 3 metros de espesor, Intercaladas con limolitas silíceas en capas delgadas. En el área de influencia la roca se encuentra altamente fracturada debido a la cercanía del trazo de la falla de cabalgamiento, favoreciendo así la infiltración de las aguas superficiales, generando alteración de la capa más superficial de la formación tal como se puede observar en la Fotografía 5. La estratificación de esta unidad coincide con la dirección de la pendiente de la ladera, encontrándose sobre pendiente estructural.

De acuerdo con estos materiales, para el análisis de susceptibilidad esta formación recibe una calificación por textura de 27 debido al contenido de limos en la matriz, por presentar un espesor de material inconsolidado de hasta un metro una calificación de 10, por su alto grado de fracturamiento una calificación de 33, y por estar orientada la secuencia a favor de la pendiente del talud una calificación de 50.

Fotografía 5. Afloramiento de la Formación Arenisca Labor Tierna muy fracturada, hacia el costado sur del desarrollo.

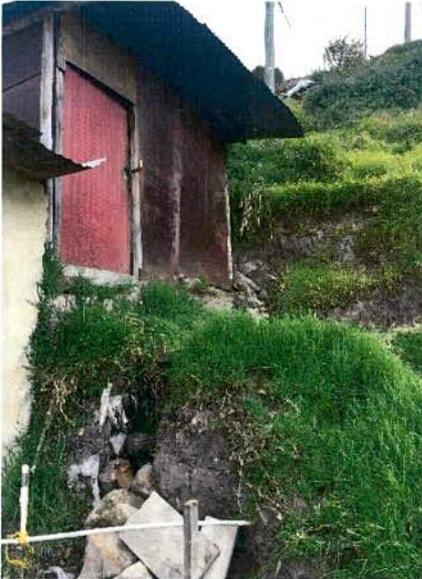
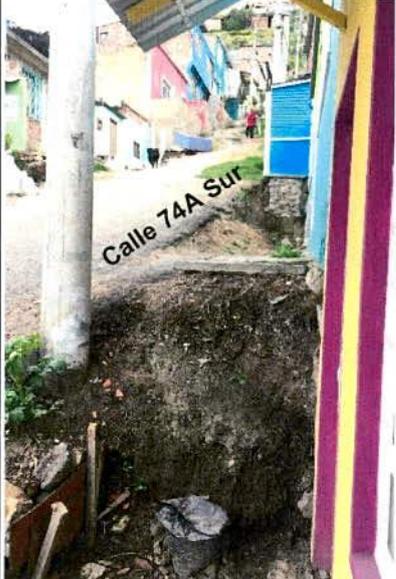
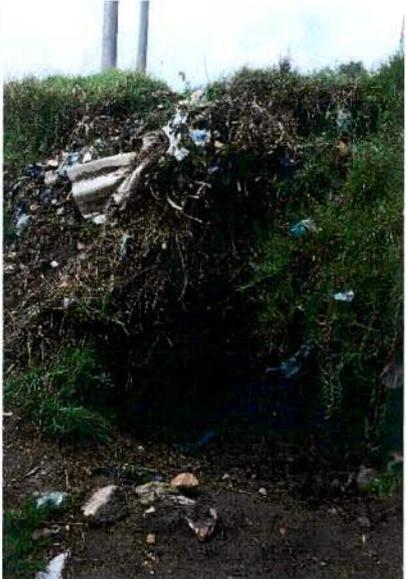
De acuerdo con estos materiales, para el análisis de susceptibilidad estos rellenos antrópicos reciben una calificación por textura de 27 debido al contenido de limos y arcillas en la matriz, por alcanzar espesores de material no consolidado entre 2 a 3 metros, una calificación de 30, por su bajo grado de consolidación una calificación de 17, y por estar depositados a favor de la pendiente del talud una calificación de 50.

Fotografía 6. Rellenos Antrópicos para adecuación de viviendas. (Predio 24)	Fotografía 7. Rellenos Antrópicos para conformación de la vía de acceso al desarrollo	Fotografía 8. Rellenos Antrópicos por acumulación de basuras, escombros, y material orgánico..

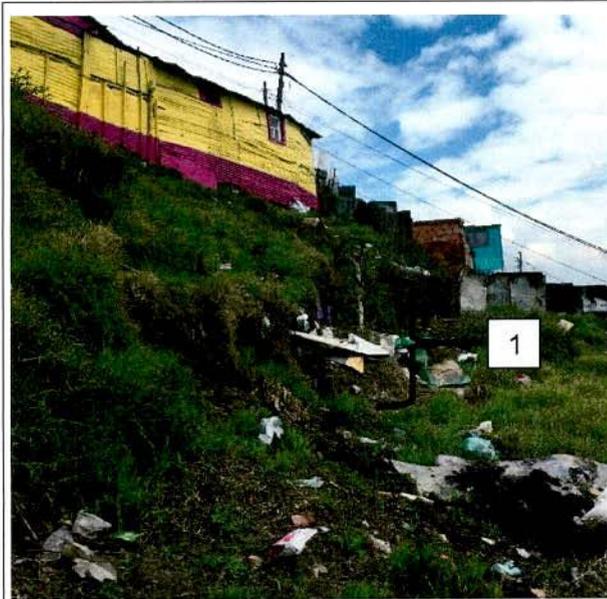
Cabe resaltar que los predios relacionados a continuación en las Fotografía 9 y Fotografía 10 que aunque no se encuentran dentro del desarrollo Villas del Progreso I, sino en su área de influencia, se localizan en el límite noroccidental del polígono, y exponen la forma en la que la comunidad implanta los rellenos antrópicos que sirven de cimentación, constituidos por sacos rellenos de material diverso, que a su vez se encuentran sobre antiguos rellenos antrópicos de material removido; y dan idea de la activa dinámica constructiva en el sector.

Fotografía 9. Visita 9 de abril de 2018. 1) Rellenos Antrópicos mas antiguos.

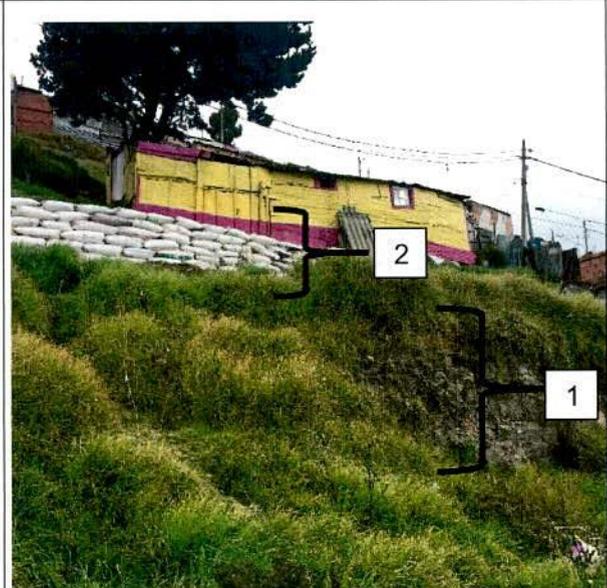
Fotografía 10. Visita 30 Julio de 2018. 2) Nuevos rellenos, como cimentación para implantación de viviendas.

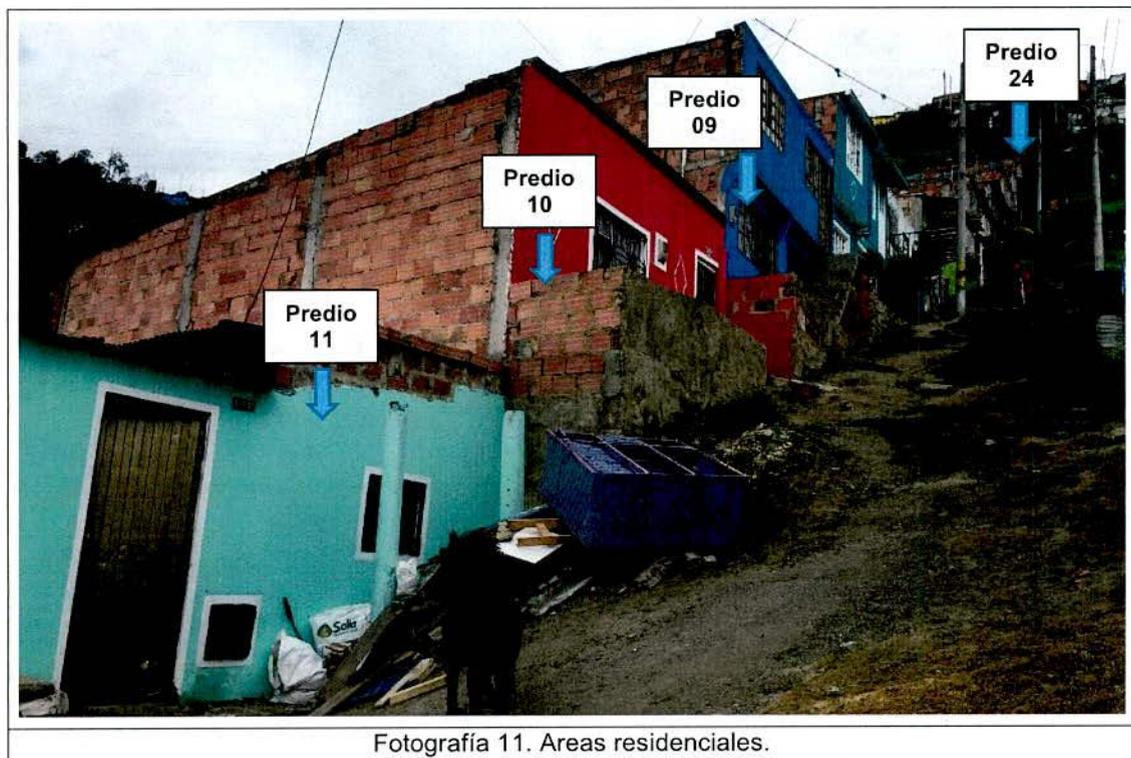
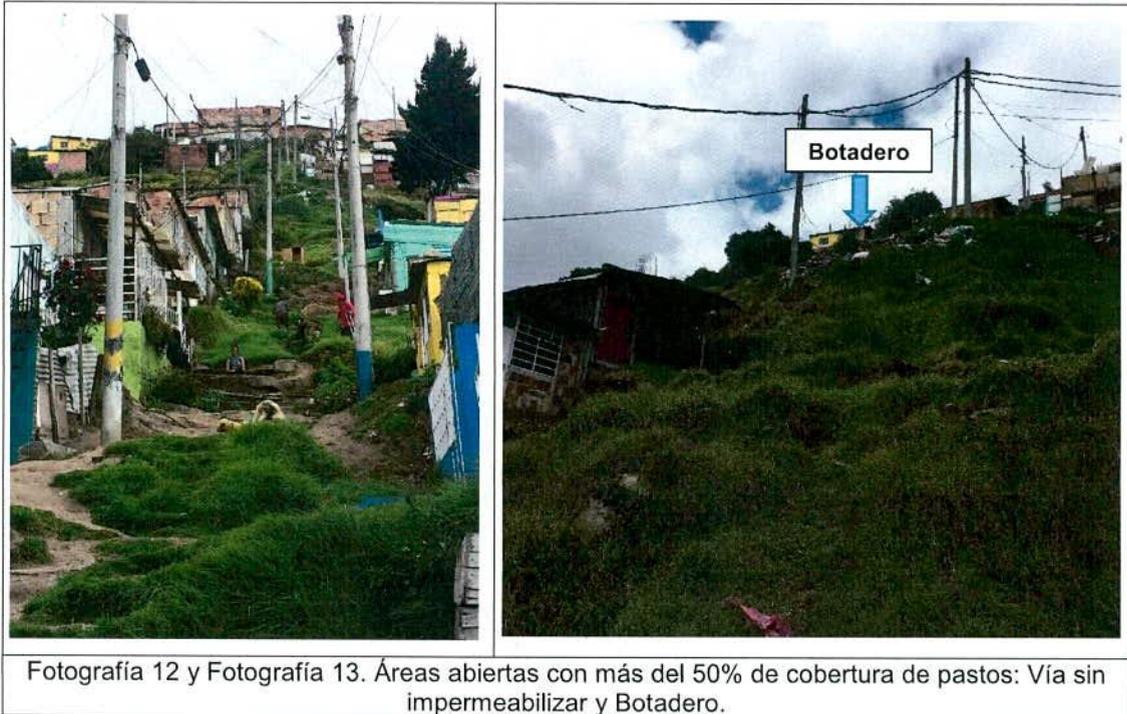
El uso y cobertura del suelo para el desarrollo Villas del Progreso I corresponde a: Áreas residenciales que ocupan el 32% del área total, con una calificación asignada de 3,3; y Áreas abiertas con más del 50% de cobertura de pastos que ocupan el 68% del área total, con una calificación asignada de 6,7, entre las cuales se encuentran el camino peatonal de acceso al desarrollo, el botadero en el límite occidental del desarrollo en la parte alta de la ladera y las áreas abiertas que aún no se han construido.

En la Fotografía 11, Fotografía 12 y Fotografía 13 se muestran las coberturas y usos del suelo en el desarrollo Villas del Progreso I.

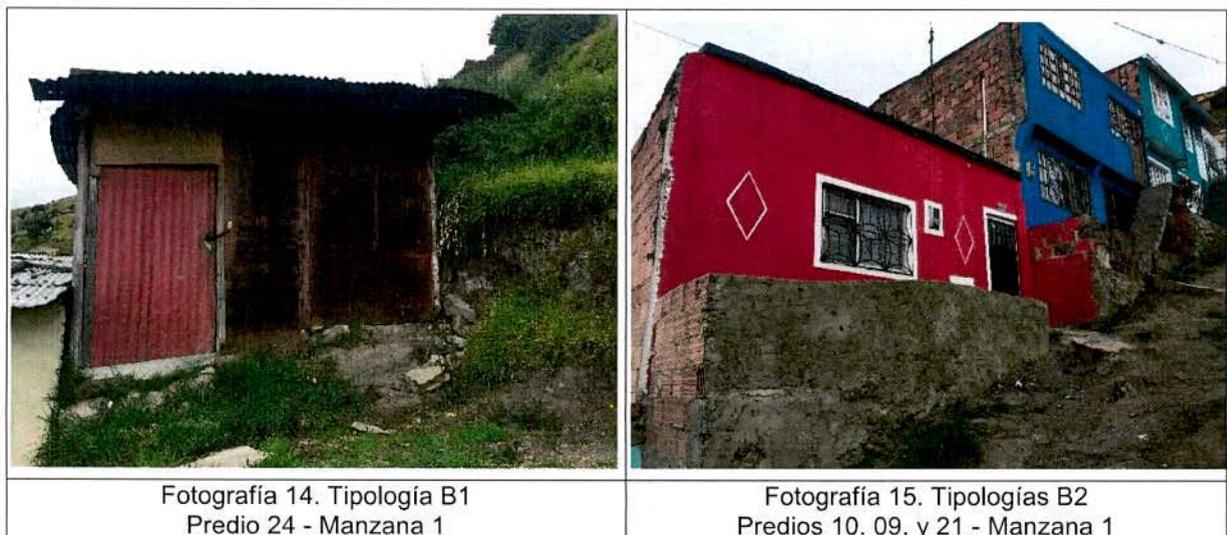
En la Figura 5 se presenta la distribución de las tipologías de las viviendas en el desarrollo Villas del Progreso I y en la Figura 6 se presenta la distribución del número de pisos, en cuanto las edificaciones de un (1) nivel corresponden al 86%, y las edificaciones de dos (2) niveles corresponden al 14%.

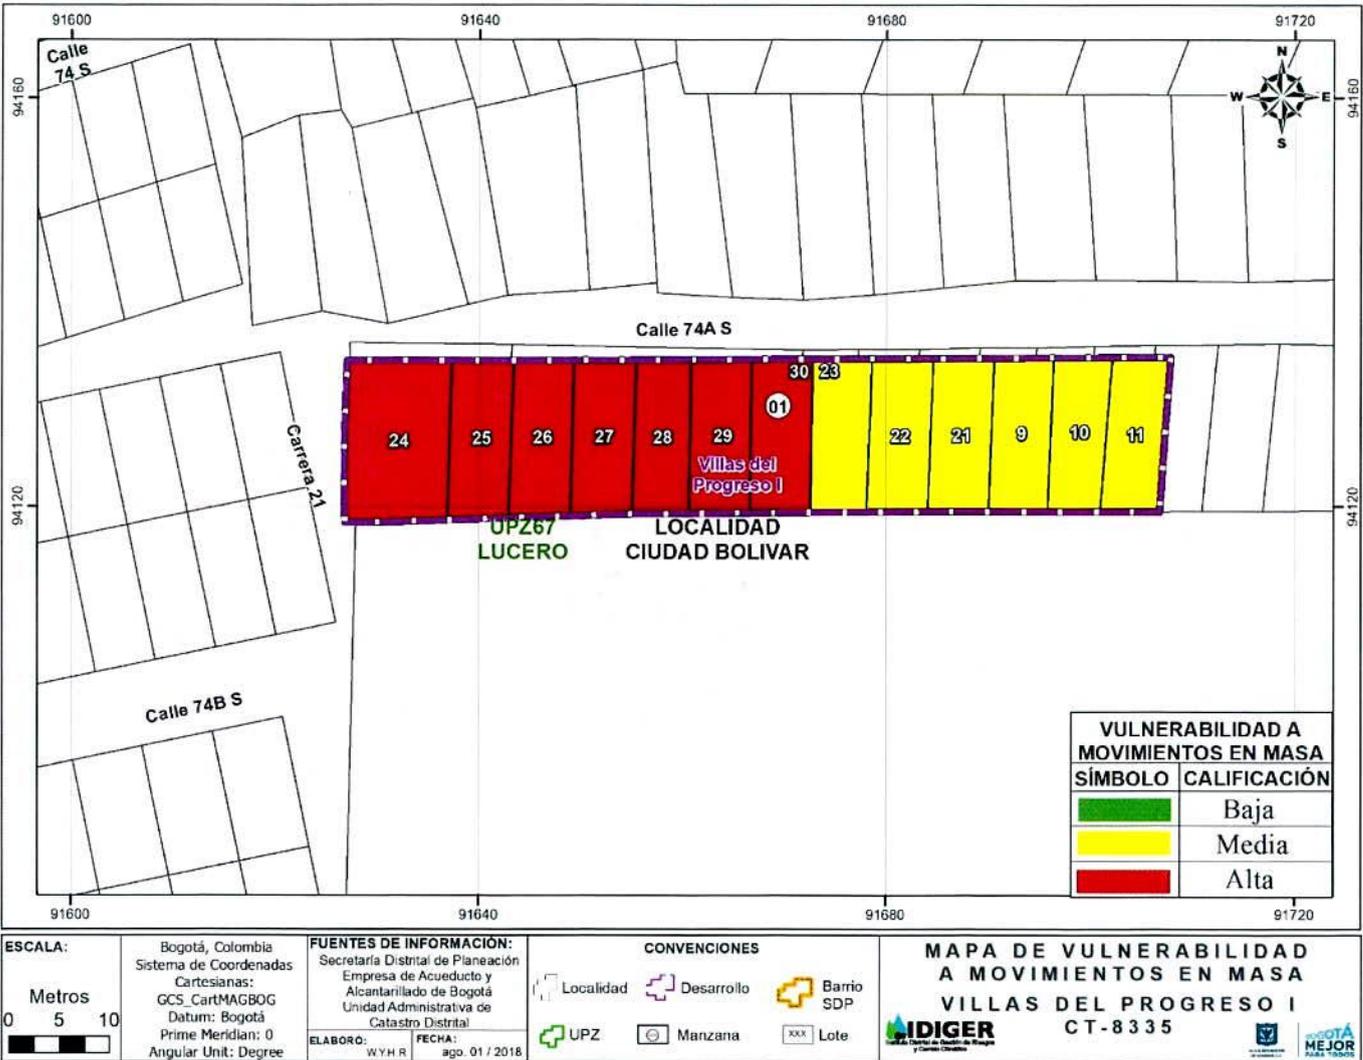
Anexo 3. Mapa de Vulnerabilidad por Movimientos en Masa de Villas del Progreso I

Manzana	Predios	Vulnerabilidad Falla Superficial
01	24 (2 unidades habitacionales), 25, 26, 27, 28, 29 y 30	ALTA
	9, 10, 11, 21, 22 y 23	MEDIA
