| | <b>CONCEPTO TÉCNICO PARA PROGRAMA DE LEGALIZACIÓN Y REGULARIZACIÓN DE BARRIOS</b> | Código: | <b>GPR-FT-13</b> |

| <b>1.1 CONCEPTO TÉCNICO No.:</b> | <b>CT-8342</b> |

| <b>2.4 BARRIO:</b> | Villa Nataly 20 de Julio 2 Sector |
| <b>2.8 TIPO DE RIESGO:</b> | Movimientos en Masa |

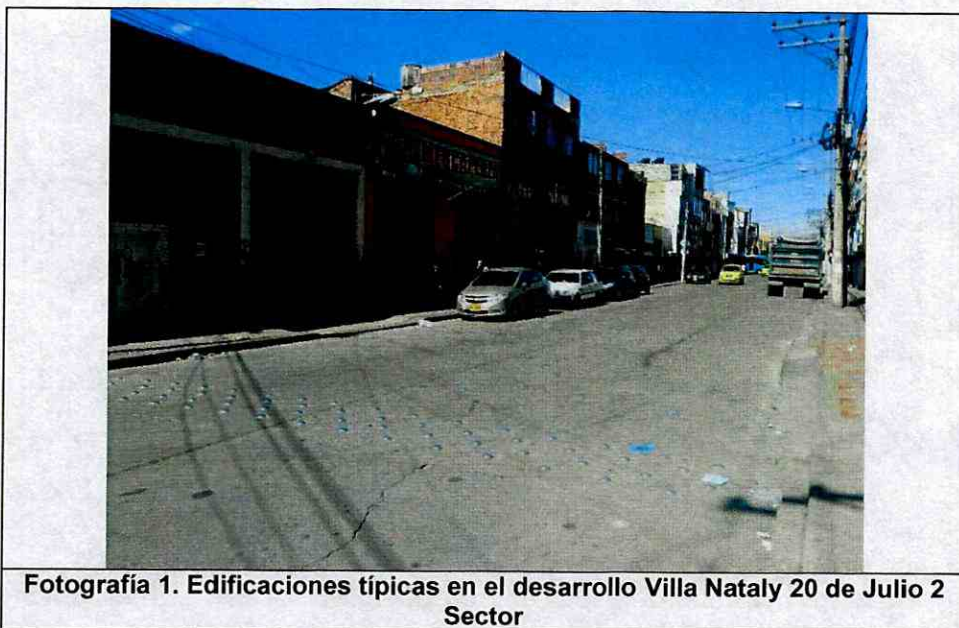
El desarrollo urbanístico Villa Nataly 20 de Julio 2 Sector está inscrito en un polígono trapezoidal que abarca 6 predios de una misma manzana como se observa en la Figura 1. Con base en la inspección visual realizada, las vías que circunscriben este desarrollo cuentan con estructura de pavimento y con estructuras para el manejo de agua lluvia. Según lo observado, el desarrollo tiene uso residencial y comercial, con edificaciones de 1, 3 y 4 niveles, construidas predominantemente con sistema estructural tipo mampostería confinada y semiconfinada (Fotografía 1). Este asentamiento cuenta con servicios públicos domiciliarios de acueducto, energía y gas natural. El terreno en donde se asienta este desarrollo corresponde a una ladera de pendiente muy baja y homogénea, ligeramente modificada por intervención antrópica. Toda el área se encuentra construida por viviendas y vías. No se observaron procesos de inestabilidad dentro del polígono que encierra al desarrollo.

**Fotografía 1. Edificaciones típicas en el desarrollo Villa Nataly 20 de Julio 2 Sector**

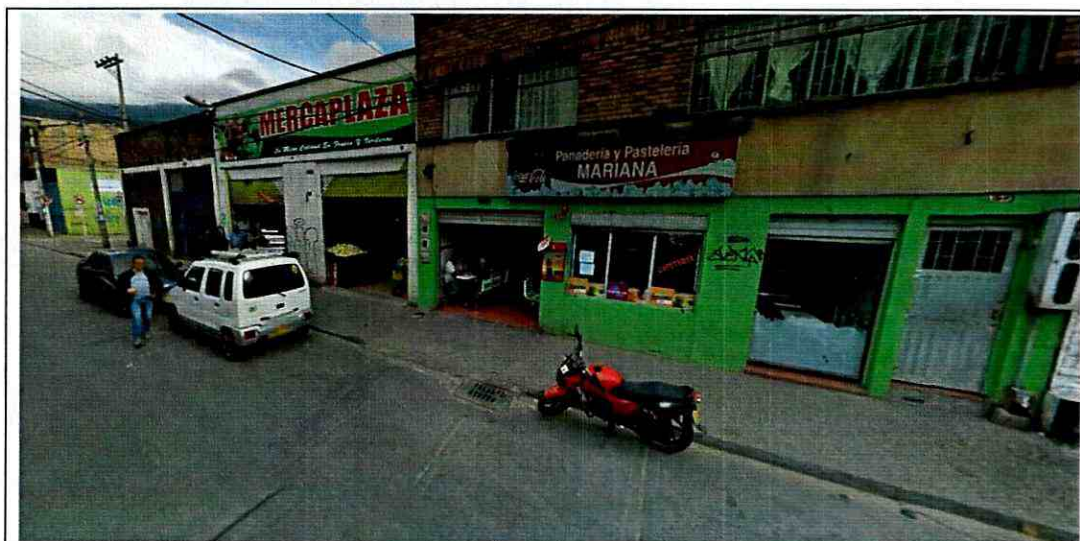
Fotografía 2. Formación Sabana cubierta en el desarrollo Villa Nataly 20 de Julio 2 Sector.

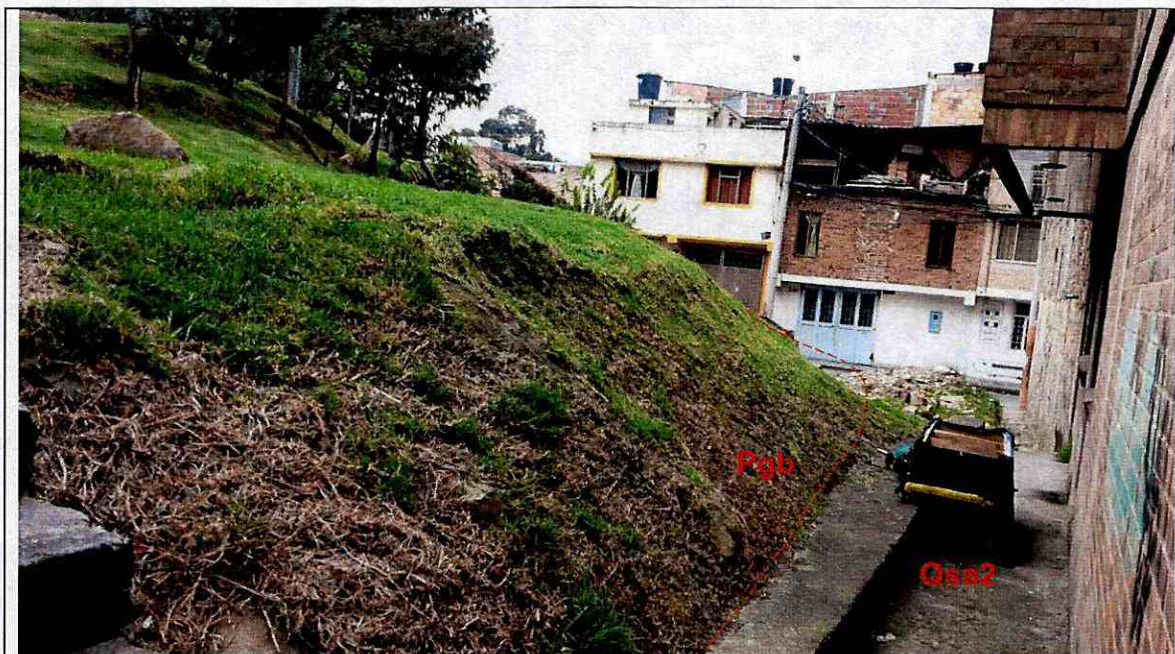
Arcillolitas abigarradas entre las cuales se intercalan algunos bancos gruesos de areniscas y areniscas arcillosas. Esta formación no aflora en dentro del polígono del desarrollo Villa Nataly 20 de Julio 2 Sector; sin embargo, se encuentra en cercanías hacia el costado sur, a unos 60 metros aproximadamente en línea recta, donde se observa el cambio de la pendiente (Fotografía 3). Toda la ladera está conformada por los materiales arcillosos de la formación Bogotá, pero no fue incluida en el análisis de amenaza por movimientos en masa por lo cual no se le asignaron calificaciones.

**Fotografía 3. Formación Bogotá (Pgb).**

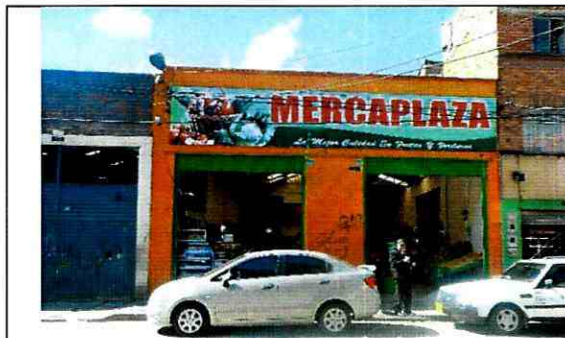
Fotografía 5. Lote 024 - Manzana 038

De acuerdo con el reconocimiento de campo, se identificaron para el desarrollo Villa Nataly 20 de Julio 2 Sector, 6 predios, distribuidos en 1 manzana. Es importante anotar que según lo evidenciado en campo, los predios identificados por UAECB como 021 y 022 pertenecen a un solo predio. En las Fotografías 5 al 8 pueden verse algunos de los predios del sector en donde se evidencia una tipología típica de edificaciones construidas con muros de mampostería confinada y semiconfinada, de uno, tres y cuatros niveles en las que no se evidencian daños asociados a movimientos en masa, ni mayores daños asociados a deficiencias constructivas.

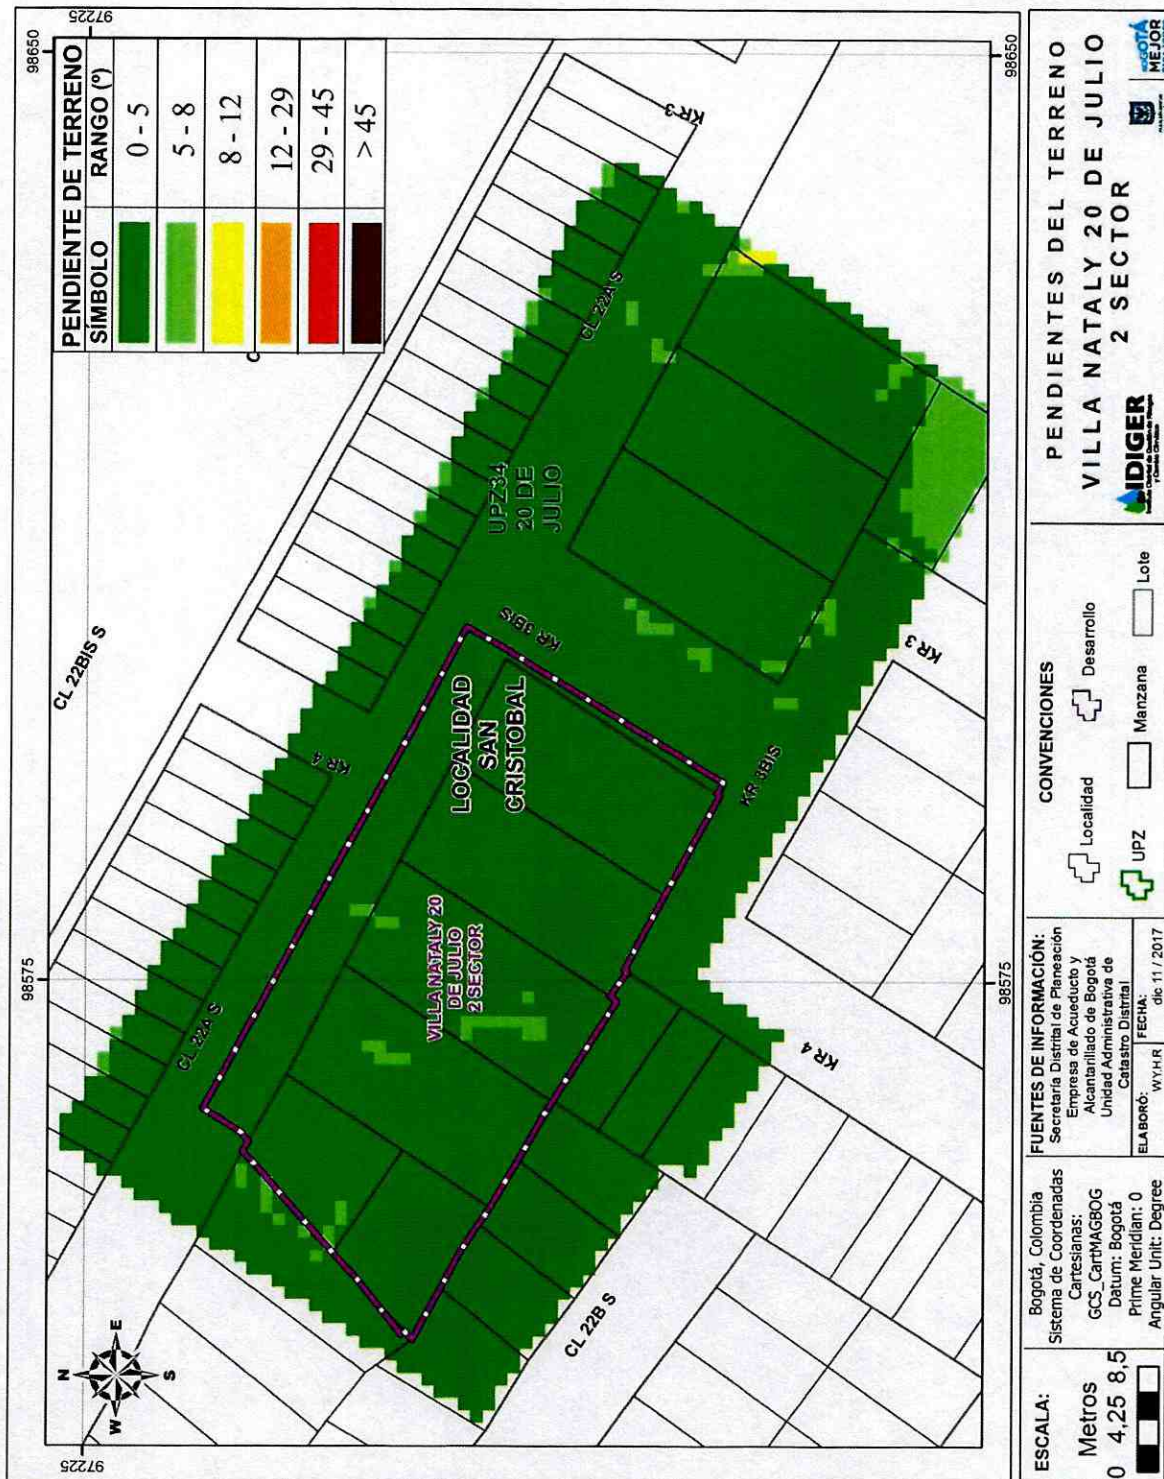
Anexo 1. Mapa de Pendientes del desarrollo Villa Nataly 20 de Julio 2 Sector.

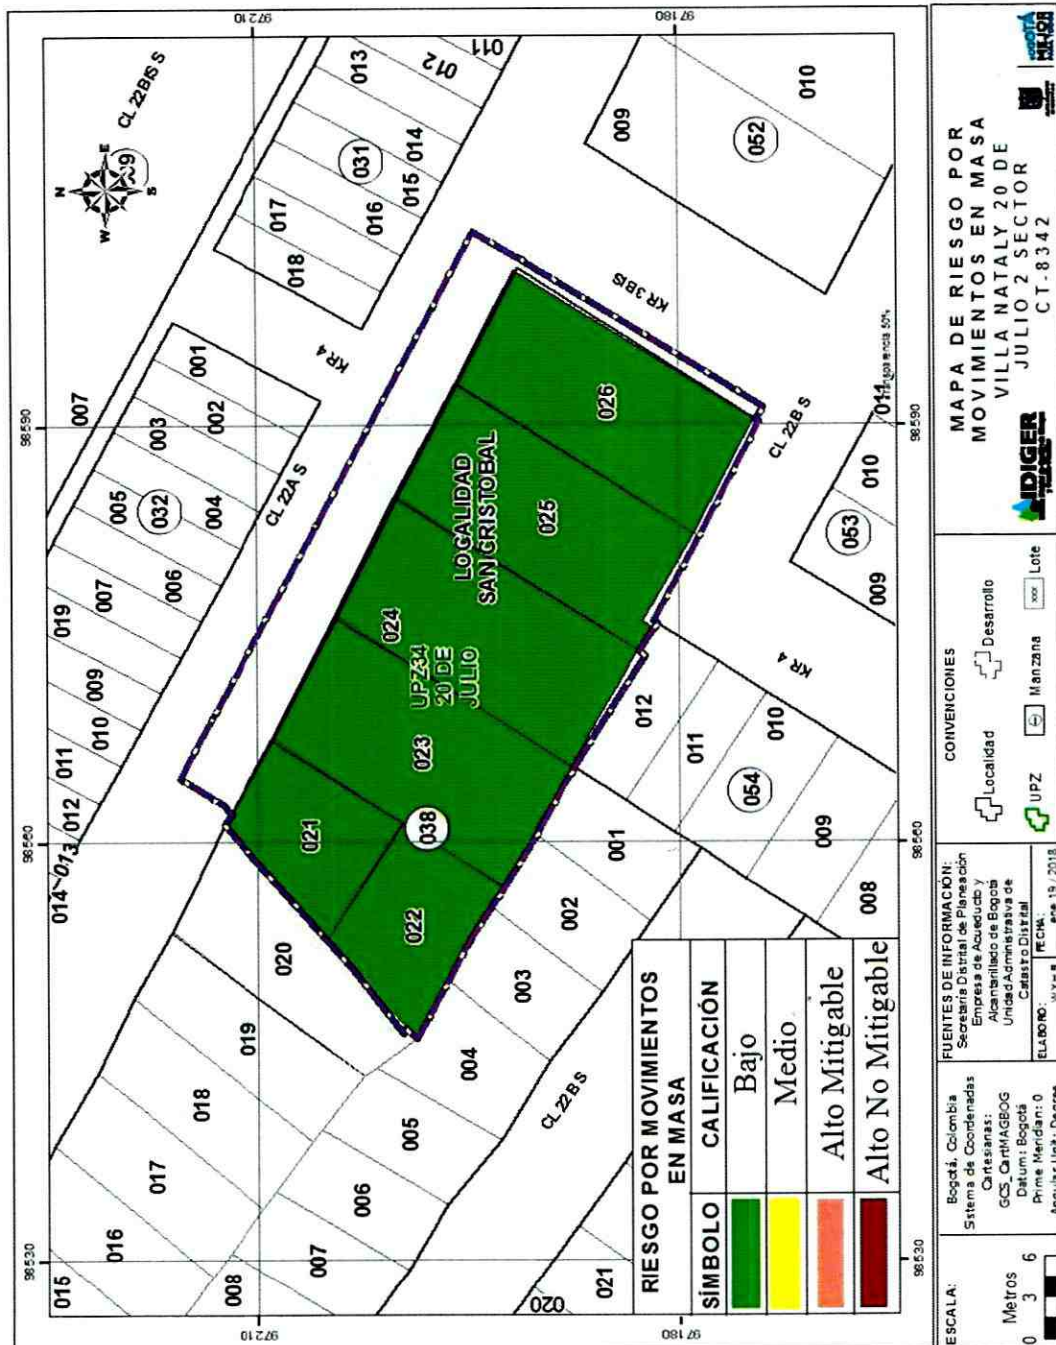
En cuanto a la evaluación de riesgo; la categorización de Riesgo presentada tuvo en cuenta la convolución de la Amenaza categorizada como baja con vulnerabilidad de las edificaciones (tipología, fragilidad, tasa de daño), haciendo énfasis en la ausencia de procesos de movimientos en masa activos en la zona de influencia directa del polígono del desarrollo.

Anexo 4. Mapa de Riesgo por Movimientos en Masa desarrollo Villa Nataly 20 de Julio 2 Sector.

Los predios construidos, ubicados en zonas de amenaza baja y categorizados con riesgo bajo, no presentan condicionamientos o restricciones para su uso por parte del IDIGER; sin embargo, dada la susceptibilidad de las zonas aledañas a la generación de movimientos en masa y la dinámica evidenciada del sector de la construcción, es importante recordar lo establecido en el artículo 2 de la Ley 1523 de 2012 donde se indica que la gestión de riesgos es responsabilidad de todos, por lo que las actividades que se realicen en el polígono del desarrollo o sectores aledaños tanto por urbanizadores, como habitantes y autoridades deben seguir las normas técnicas y requisitos legales y siempre encaminadas a que se garantice la localización y la construcción segura evitando que las condiciones físicas del sector se deterioren generando cambios negativos en la calificación de amenaza.
