CONCEPTO TÉCNICO DE REVISIÓN DE ESTUDIO PARTICULAR DE AMENAZA Y RIESGO POR FENÓMENOS DE REMOCIÓN EN MASA EN FASE I	Código:	GPR-FT-08
		Versión:	05
		Fecha de revisión:	26/04/2016

1.1 CONCEPTO TÉCNICO No:	CT-8344
1.2 DEPENDENCIA:	Análisis de Riesgos y Efectos de Cambio Climático
1.3 AREA FUNCIONAL:	Conceptos Técnicos para Planificación Territorial
1.4 CARTA REMISORIA No.	RO-102763

2.1 SOLICITANTE:	Ing. José Armando Ruiz Angarita
2.2 PROYECTO:	Proyecto San Pablo
2.3 LOCALIDAD:	11 - Suba
2.4 UPZ:	23 - Casa Blanca Suba
2.5 BARRIO O SECTOR CATASTRAL:	Vereda Suba Cerros II
2.6 DIRECCIÓN:	Transversal 77 # 162 - 67
2.7 CHIP:	AAA0142KDDM
2.8 ÁREA (Ha):	1.5
2.9 FECHA DE VISITA:	2 de Julio de 2018
2.10 FECHA DE ELABORACIÓN:	9 de Julio de 2018
2.11 EJECUTOR DEL ESTUDIO:	TERRA Ingeniería y Cimentaciones S.A.S.

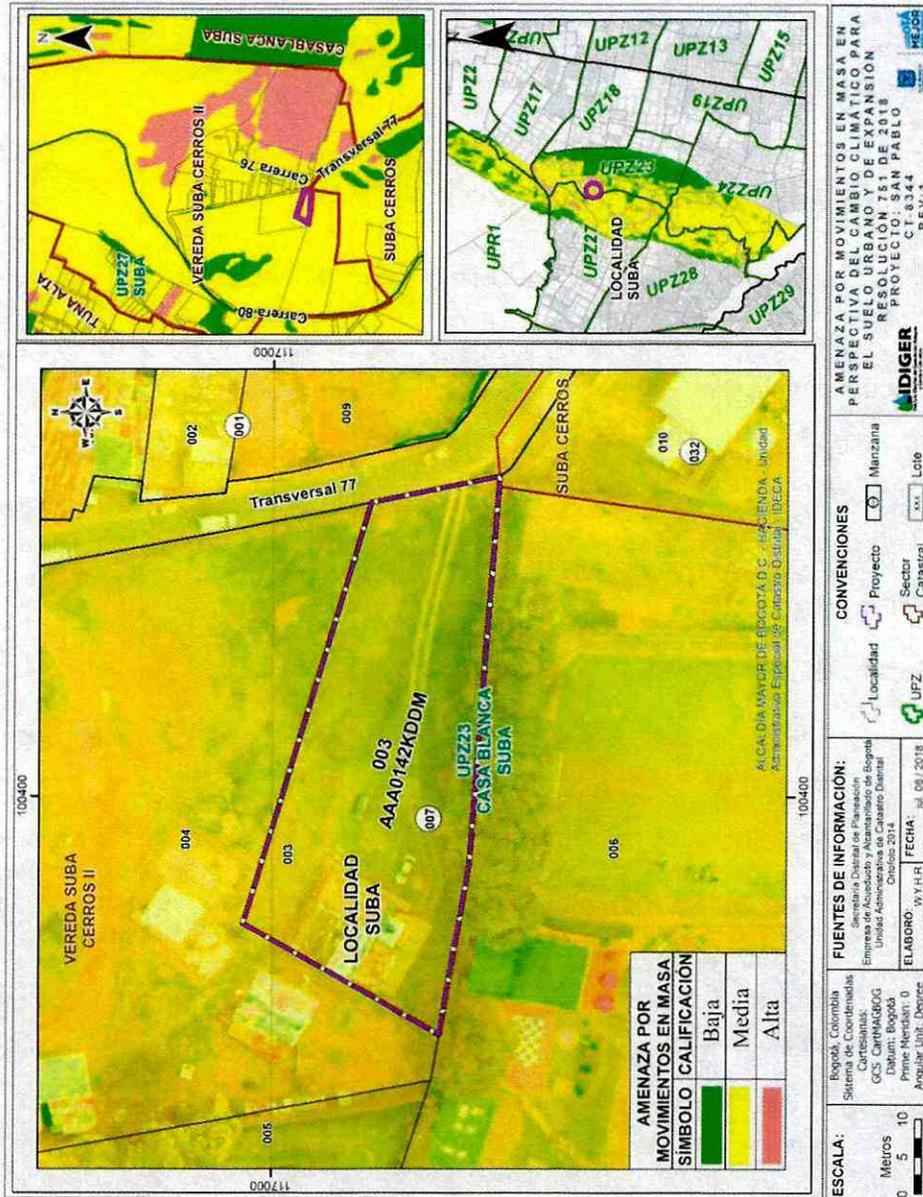
Figura 1 Zonificación de Amenaza por Procesos de Remoción en Masa de acuerdo con la Resolución 0751 de 2018

Para elaborar el presente documento se utilizó como fuente primaria de consulta el Plano Normativo “Amenaza por Movimientos en Masa en Perspectiva del Cambio Climático para el Suelo Urbano y de expansión” de la Resolución 0751 de 2018 de la Secretaría Distrital de Planeación – SDP que Actualiza el Mapa N° 3 “Amenaza por Remoción en Masa” del Decreto Distrital 190 de 2004 (el cual compila las disposiciones contenidas en los Decretos 619 de 2000 y 469 de 2003 o Plan de Ordenamiento Territorial – POT), que define el predio en amenaza media, como se ve en la Figura 1.

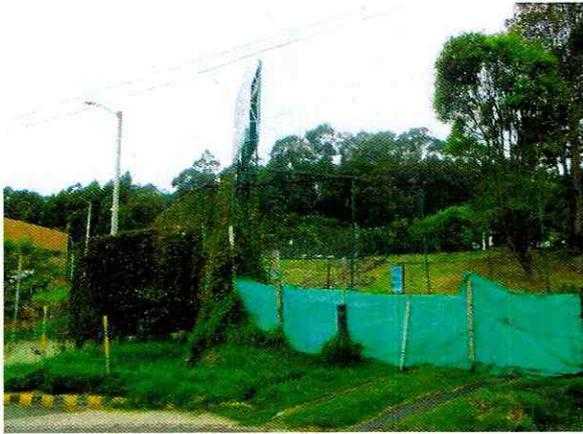
Fotografía 1 Costado Sur del predio

El predio limita al costado oriental con la transversal 77, al costado sur y occidente con predios privados destinados a espacios de esparcimiento (se evidencian canchas deportivas, parque de gimnasia pasiva, entre otros) y al costado norte con otro predio privado conformado por casa y lote con cobertura de pastos.

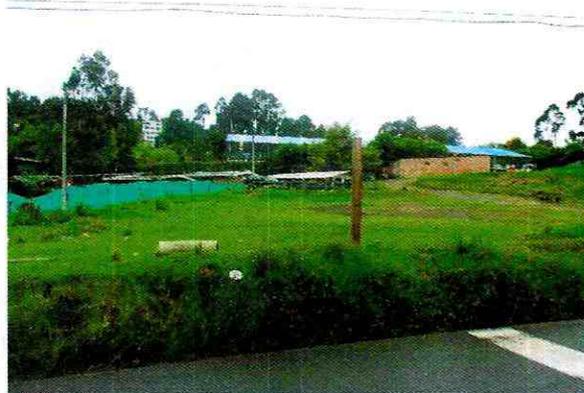
Fotografía 2 Costado Norte del predio

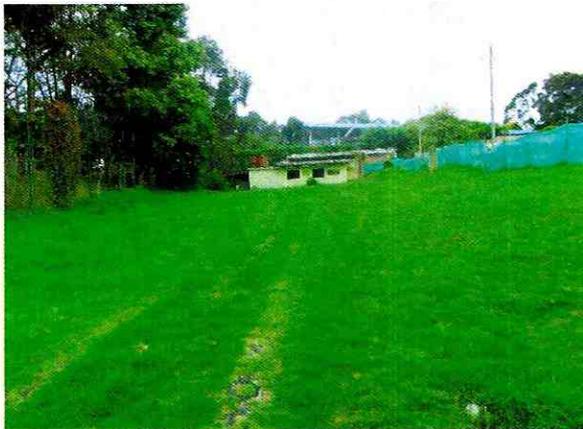
Fotografía 3 Vista del predio

Tanto en la visita de campo realizada, como en el estudio detallado, se identificó que la zona de interés no ha sido objeto de actividad minera, y tampoco se identificaron movimientos en masa antiguos o recientes. Sin embargo se evidencia que el predio se localiza en lo que se puede denominar una “batea”, por lo que se presume que puede ser una zona de confluencia de agua de escorrentía, y por lo cual, se recomienda tener en cuenta esta situación para adelantar las medidas pertinentes.
