| <br><b>ALCALDÍA MAYOR<br/>DE BOGOTÁ D.C.</b><br><b>AMBIENTE</b><br><small>Instituto Distrital de Gestión de Riesgos<br/>y Cambio Climático</small> | <b>CONCEPTO TÉCNICO PARA PROGRAMA DE<br/>LEGALIZACIÓN Y REGULARIZACIÓN DE BARRIOS</b> | | <b>Código:</b> | <b>GPR-FT-13</b> |

| <b>1.1 CONCEPTO TÉCNICO No:</b> | <b>CT-8416</b> |

| <b>2.4 BARRIO:</b> | U. Vitelma |
| <b>2.8 TIPO DE RIESGO:</b> | Movimientos en masa |

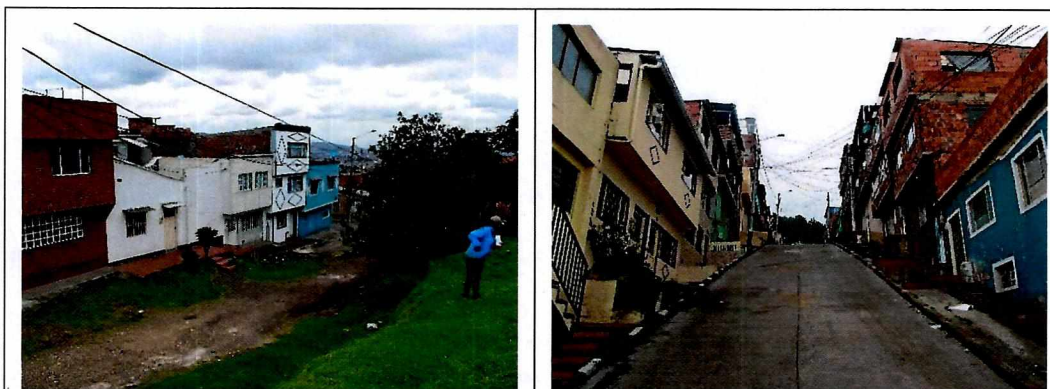
**Fotografía 1. Condiciones del barrio**

El barrio U. Vitelma se encuentra consolidado, el 97% de los predios se encuentra construido, las viviendas presentan dos pisos (37%), seguidas por viviendas de tres pisos (35%) y un piso (21%) y sólo el 7% corresponde a viviendas de cuatro pisos. Estas construcciones son principalmente en mampostería simple sin confinamiento o con confinamiento deficiente.

El espacio público del barrio U. Vitelma consta de trece (13) zonas viales, dos (2) zonas verdes y dos (2) servidumbres. El barrio presenta cobertura de servicios públicos (energía, gas natural, teléfono, acueducto y alcantarillado), además de vías perimetrales e internas pavimentadas (impermeabilizadas), que cuentan con estructuras de captación de aguas superficiales, excepto la Calle 9 Bis Sur que se encuentra sin impermeabilización. Adicionalmente se evidencian daños en la estructura de pavimento de la Calle 9D Sur (Fotografía 4).

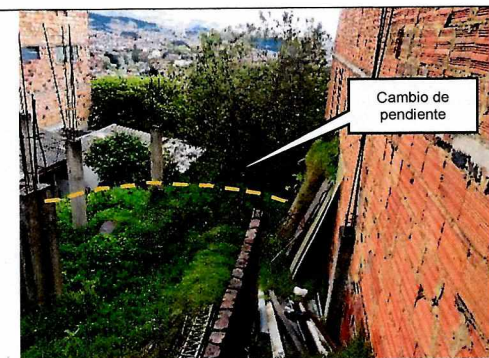
**Fotografía 6. Cambios de pendiente en las  
zonas abiertas dentro de los predios**

El sector se caracteriza por presentar una morfología moderada (10° a 20°) a abrupta (20° a 45°) que se localizan en áreas específicas hacia la parte oriental y central del barrio, la inclinación del barrio es predominantemente de oriente a occidente. Es de precisar que se evidencian algunos cambios abruptos de pendiente con cobertura vegetal (véase la Fotografía 6) y cortes verticales para implantaciones de viviendas (Fotografía 7).

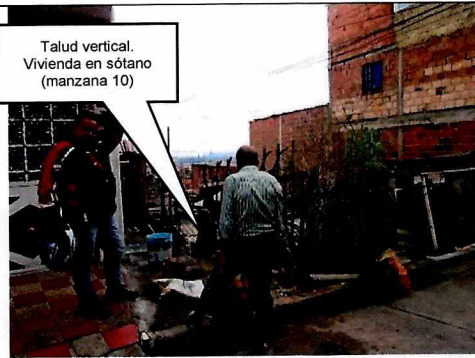
**Fotografía 7. Cortes verticales confinados  
por los muros de las viviendas**

Los efectos de sitio relacionados son los topográficos, y en consideración de que en el barrio es común observar rellenos de cimentaciones de gran espesor (mayor a 2 metros), sin adecuadas estructuras de confinamiento y con deficiencias constructivas, sugieren factores que favorecen e intensifican los daños en el sector, tras la ocurrencia de un evento sísmico.

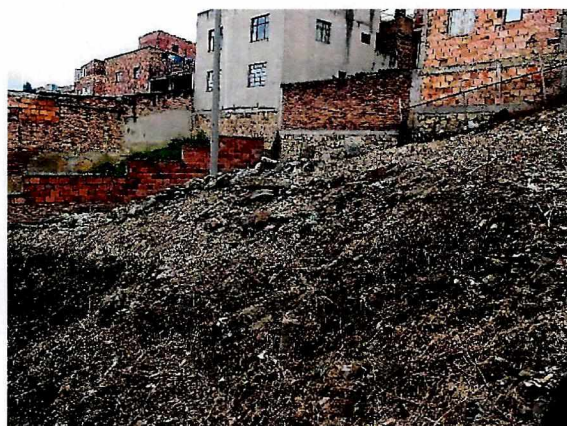
**Fotografía 10. Rellenos Antrópicos (Qra) en el barrio U. Vitelma.**

Son depósitos conformados por la actividad humana con fines constructivos, donde buscan nivelar el terreno y estructurar los cimientos ya sea para la construcción de viviendas o para la construcción de vías. Esencialmente los rellenos son materiales heterogéneos del mismo suelo, de escombros de construcción, de la formación base y de basuras que ocasionalmente son almacenados y compactados sobre el terreno (**Fotografía 10**); se usan también bloques de roca que finalmente son dispuestos uniformemente, con cierta compactación y posteriormente edifican sobre ellos.
