| <br><b>ALCALDÍA MAYOR<br/>DE BOGOTÁ D.C.</b><br>AMBIENTE<br><small>Instituto Distrital de Creación de Riesgos<br/>y Cambio Climático</small> | <b>CONCEPTO TÉCNICO PARA PROGRAMA<br/>DE LEGALIZACIÓN Y REGULARIZACIÓN<br/>DE BARRIOS</b> | Código: | <b>GPR-FT-13</b> |

| <b>1.1 CONCEPTO TÉCNICO No. CT:</b> | <b>CT-8389</b> |

| <b>2.4 BARRIO:</b> | El Progreso |
| <b>2.8 TIPO DE RIESGO:</b> | Movimientos en masa |

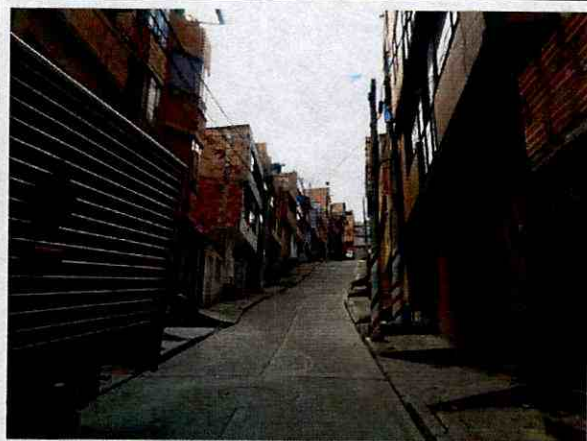
**Fotografía 1.** Pendiente media de la Calle 128B Bis A, en el barrio El Progreso.

El polígono correspondiente al barrio El Progreso tiene forma irregular alargado en dirección oriente – occidente, y con un área de 0,8511 Has y el sector presenta una pendiente media (Fotografía 1 y Fotografía 2).

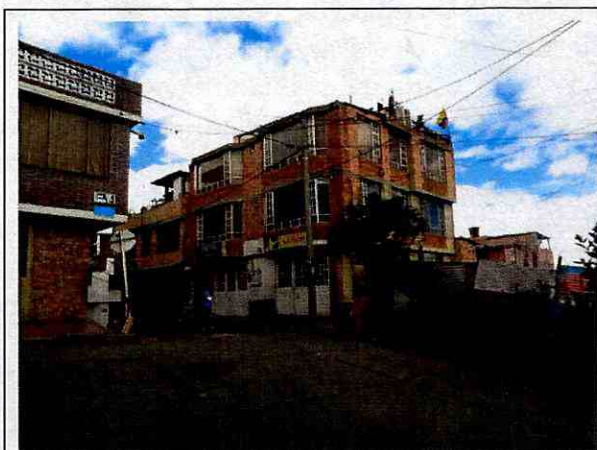
**Fotografía 5.** Unidad geomorfológica Área Urbanizada, donde se observa el “Barrio El Progreso” como un sector urbanísticamente consolidado.

Específicamente, el barrio El Progreso se encuentra sobre la unidad denominada Área Urbanizada (Aur) y que corresponde a las áreas que actualmente están consolidadas y presentan una importante cantidad de construcciones a nivel de viviendas, obras lineales (vías pavimentadas, líneas eléctricas, acueducto y/o alcantarillado, entre otras) (Fotografía 5 y Fotografía 6).

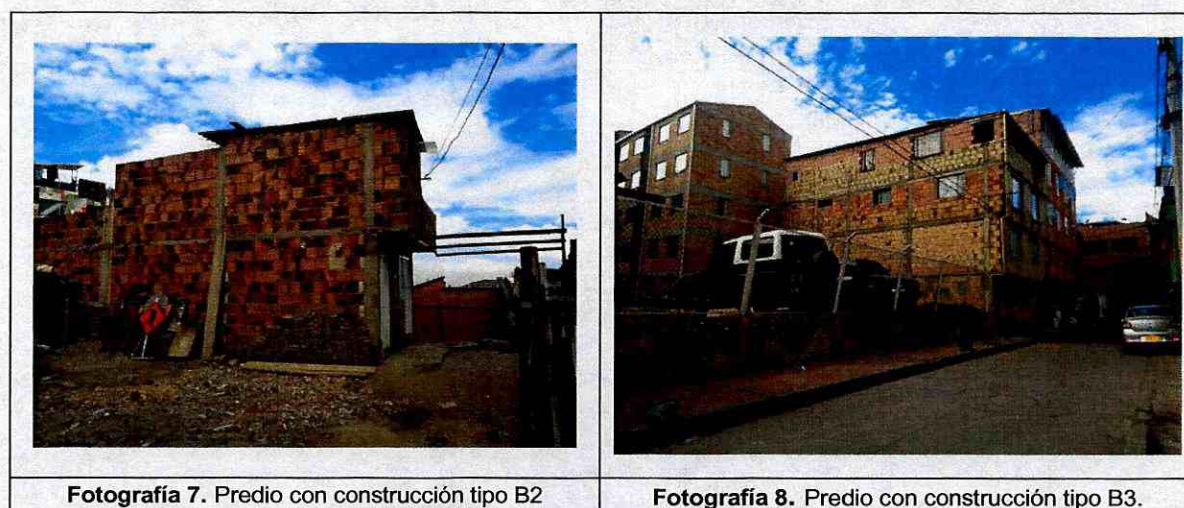
**Figura 3.** Porcentajes de tipologías en el barrio El Progreso.

Considerando la clasificación propuesta en la Tabla 5 y la revisión adelantada durante las visitas de campo, se determinó de forma conservadora, (dado que no es posible realizar una inspección detallada de las edificaciones) para todo el desarrollo se presenta una predominancia de viviendas clasificadas con calidad de construcción regular (B3) con un

55%, (B2) con un 42,5% y el 2,5% restante está representado por Lotes Vacíos (Fotografía 7 y Fotografía 8).
