1.1 CONCEPTO TÉCNICO No.:	CT-8398
1.2 DEPENDENCIA:	Análisis de Riesgos y Efectos de Cambio Climático
1.3 ÁREA FUNCIONAL:	Conceptos Técnicos para Proyectos Públicos
1.4 RESPUESTA OFICIAL No.	RO-102800

2.1 SOLICITANTE:	Secretaría Distrital de Hábitat
2.2 LOCALIDAD:	19. Ciudad Bolívar
2.3 UPZ:	67. Lucero
2.4 PROYECTO:	Parque Mirador
2.5 ÁREA (Ha):	13,54
2.6 FECHA DE VISITA:	04 de Julio de 2018
2.7 FECHA DE ELABORACIÓN:	05 de Julio de 2018
2.8 TIPO DE RIESGO:	Movimientos en Masa
2.9 VIGENCIA:	Temporal, mientras no se modifiquen significativamente las condiciones físicas del sector.

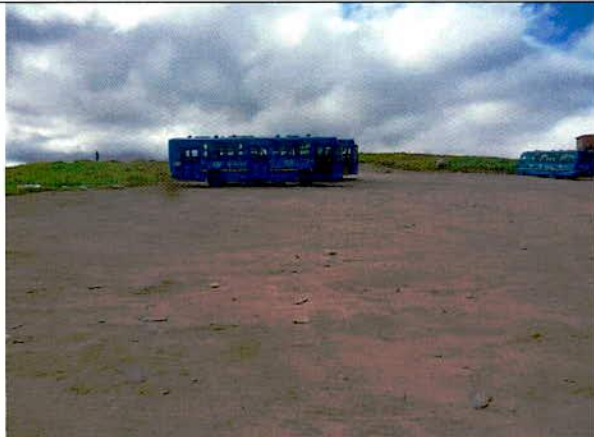
Fotografía 2. Aspecto general del costado suroccidental del polígono, sector usado como parqueadero.

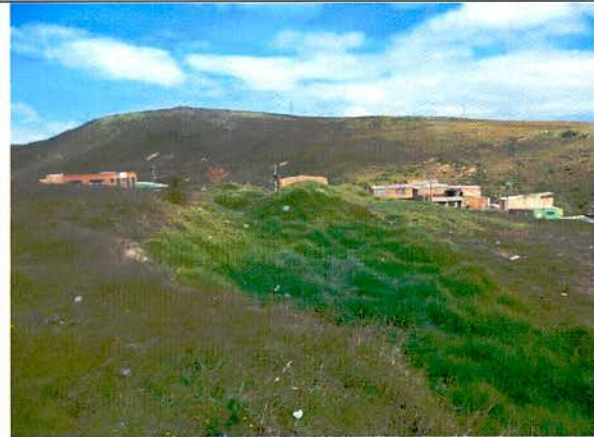
Fotografía 3. Morfología y cobertura del costado noroccidental del polígono.

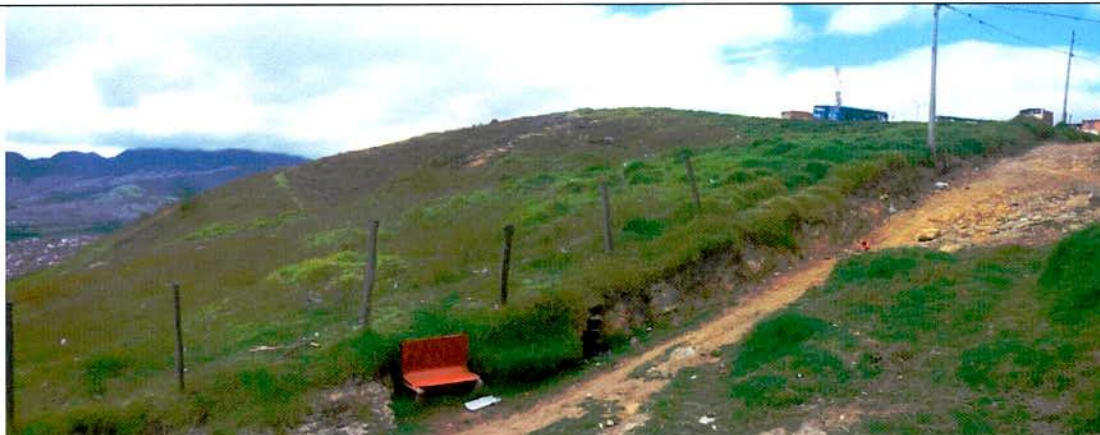
Fotografía 4. Morfología y cobertura del sector norte del polígono.

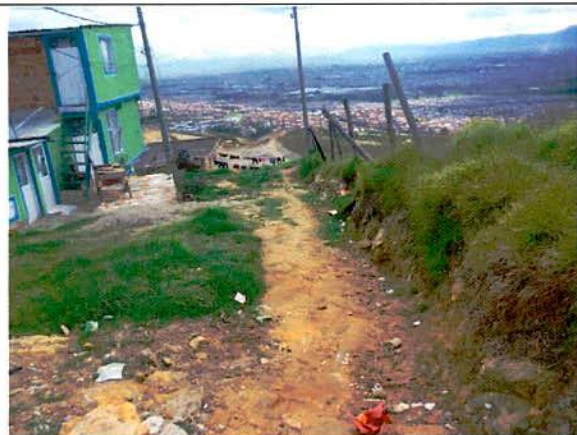
Fotografía 5. Condición de la vía Carrera 27 C, localizada al occidente del polígono.

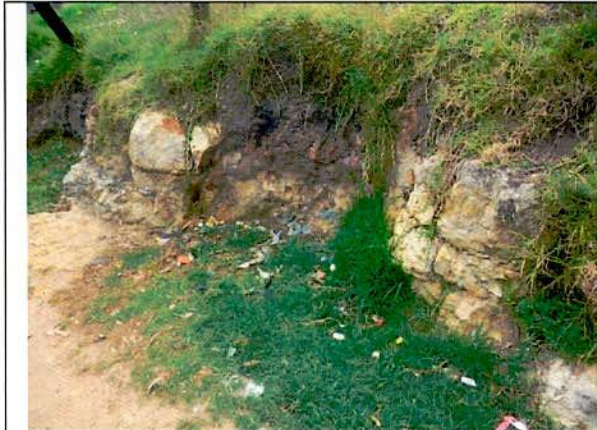
Localmente solamente se observó un afloramiento de la Formación Arenisca de Labor- Tierna, en el sector central del polígono.

Fotografía 7. Afloramiento de arenisca de la Formación Labor - Tierna.

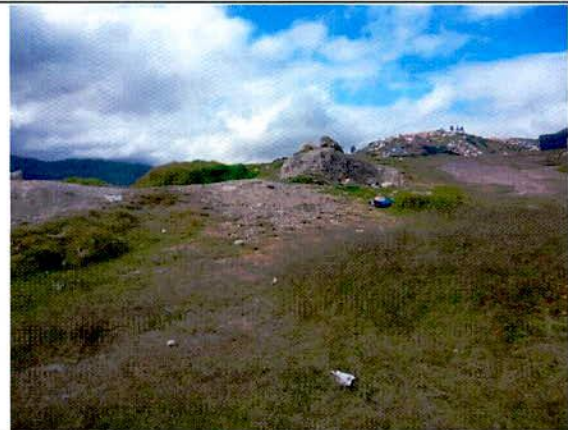
Los procesos morfodinámicos observados corresponden a erosión de tipo laminar y en surcos en los sectores sin vegetación.

Fotografía 8. Erosión laminar y en surcos presente en los sectores desprovistos de vegetación.

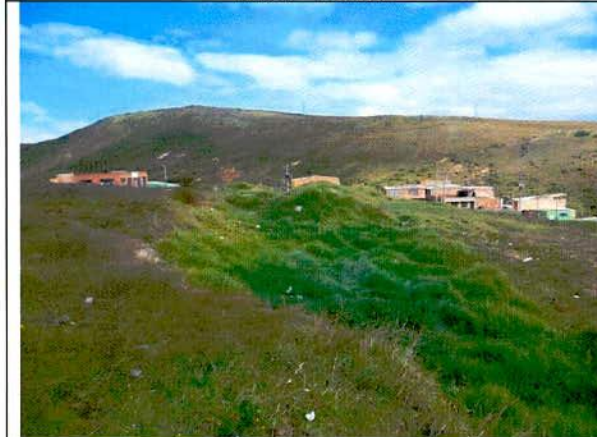
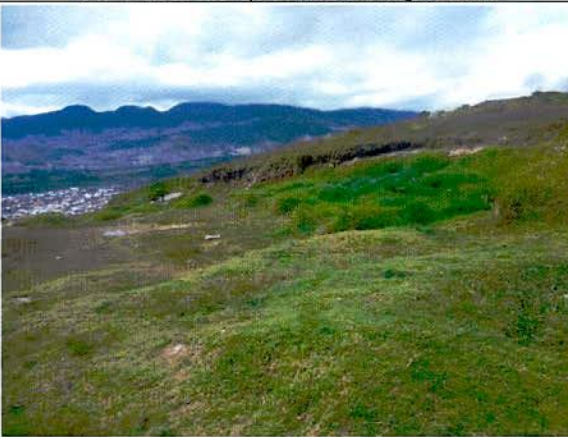
En el predio objeto de consulta no se evidenciaron, ni se han registrado eventos relacionados con movimientos en masa, solamente se observaron algunos escarpes, los que posiblemente corresponden a antiguos frentes de explotación minera o incipientes vías de acceso.

Factor Antrópico: La intervención antrópica en el sector se ha adelantado mediante la alteración de la morfología original, mediante la adecuación del terreno para la implantación de una zona de parqueadero de transporte público y posiblemente influencia de la actividad minera desarrollada en el entorno.

Fotografías 9 y 10. Modificaciones de la morfología generadas posiblemente por la actividad minera desarrollada hacia el sector norte y noreste del polígono.
