CONCEPTO TÉCNICO PARA PROGRAMA DE REGULARIZACIÓN Y REGULARIZACIÓN DE BARRIOS	Código:	GPR-FT-13
		Versión:	05
		Fecha de revisión:	26/04/2016

1.1 CONCEPTO TÉCNICO No:	CT-8531
1.2 DEPENDENCIA:	Análisis de Riesgos y Efectos de Cambio Climático
1.3 ÁREA FUNCIONAL:	Conceptos Técnicos para Planificación Territorial
1.4 CARTA REMISORIA No.	RO-106546

2.1 SOLICITANTE:	Secretaría Distrital del Hábitat – SDHT
2.2 LOCALIDAD:	19 – Ciudad Bolívar
2.3 UPZ / UPR:	68 – El Tesoro
2.4 BARRIO:	El Tesorito I-B
2.5 ÁREA (Ha):	0,454
2.6 FECHA DE VISITA:	24 de Enero de 2019
2.7 FECHA DE ELABORACIÓN	29 de Enero de 2019
2.8 TIPO DE RIESGO:	Movimientos en masa
2.9 VIGENCIA:	La vigencia del presente concepto está en función de las condiciones físicas del desarrollo que sirvieron para las evaluaciones de amenaza, vulnerabilidad y riesgo; por lo tanto, si se producen cambios significativos en las mencionadas condiciones éste deberá ser ajustado.

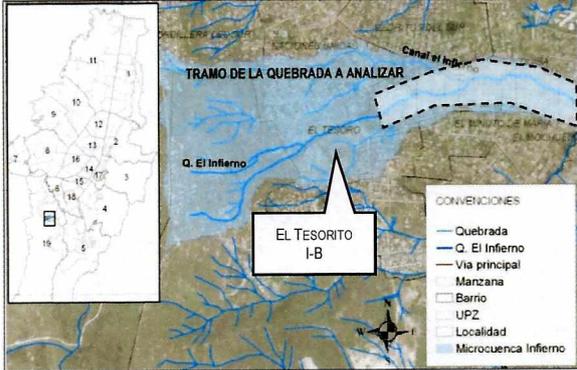
<p>RELACIÓN DEL PRIMER TRAMO Y LOCALIZACIÓN DEL ASENTAMIENTO EL TESORITO I-B</p> <p>Los procesos morfodinámicos que se identifican a lo largo de del cauce están asociados a procesos de erosión, de flujos de tierra, de reptación, de inestabilidad en los rellenos y de erosión laminar y en surcos.</p> <p>CONCLUSIONES / RECOMENDACIONES:</p> <ul style="list-style-type: none"> • A los predios evaluados dentro del polígono delimitado para la zona de estudio de la Quebrada El Infierno se les asignó una calificación alta en la evaluación de la amenaza por inundación. • El principal detonante para el análisis de las avenidas torrenciales es la lluvia crítica y los eventos registrados coinciden con el reporte del SIRE, por lo que tiene una amenaza alta por inundación por avenidas torrenciales. • La infraestructura pública y las viviendas del polígono de afectación se encuentran comprometidas en el corto plazo por procesos de remoción en masa. • Se incluye un total de 88 viviendas en el programa de reasentamiento de familias que habitan en zonas de alto riesgo en el marco del Decreto Distrital No.255 de

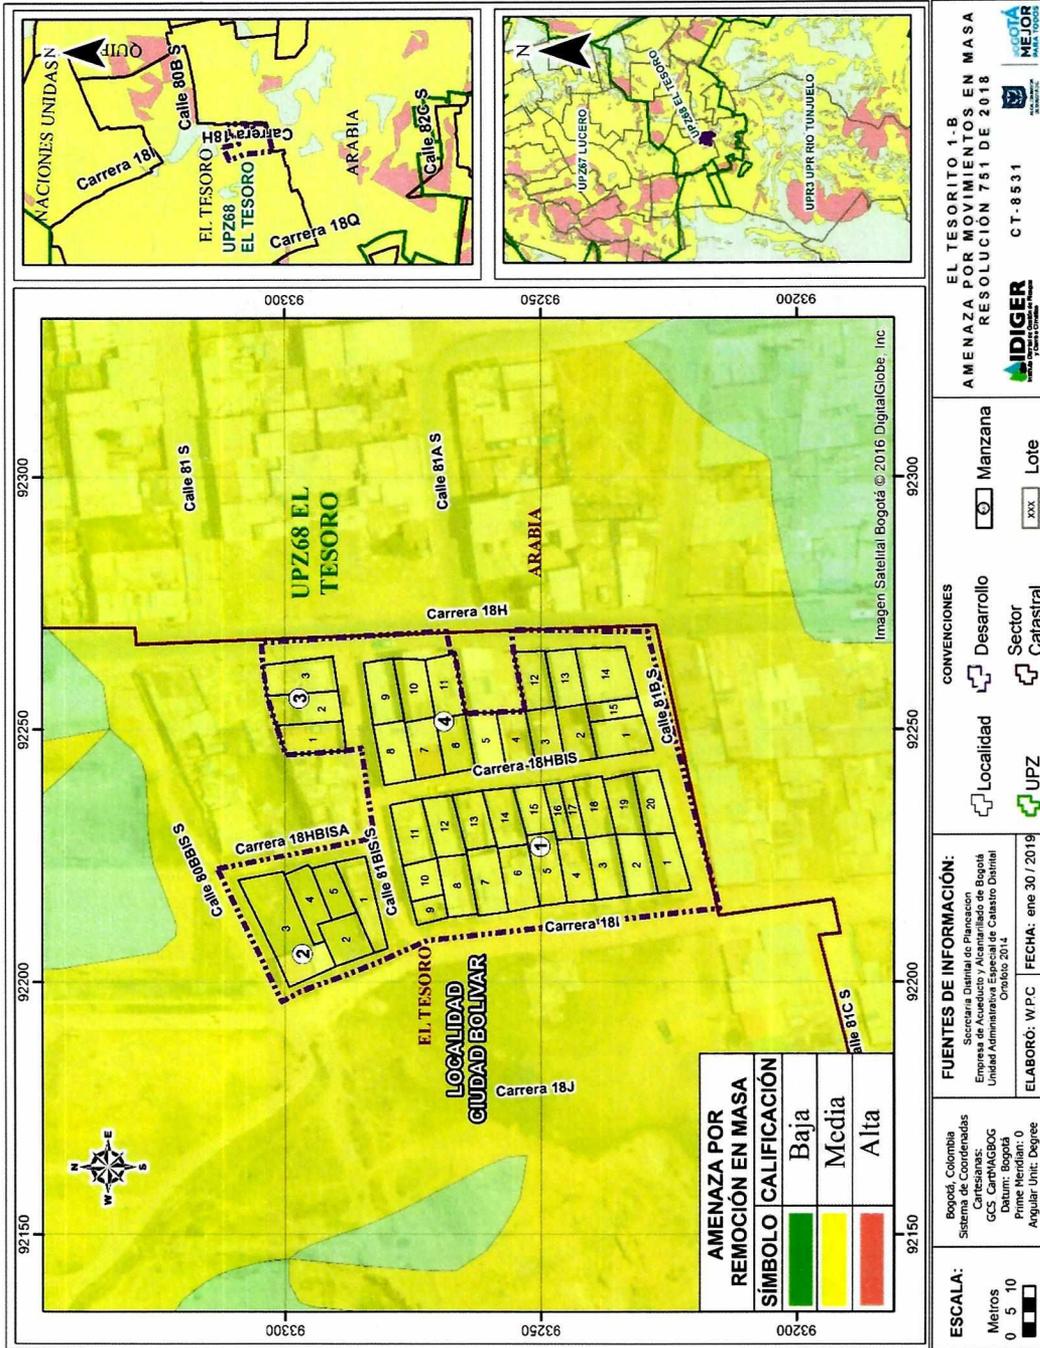
Figura 2 Zonificación de Amenaza por Movimientos en Masa: Resolución 0751 de 2018

Para elaborar el presente documento, en primera instancia, se utiliza como fuente de consulta el Plano Normativo de “Amenaza por Remoción en Masa”, abstraído en la **Figura 2** en escala de trabajo 1:5.000, de la Resolución 0751 de 2018 emitido por la Secretaría Distrital de Planeación – SDP, que Actualiza el Mapa N° 3 del Decreto Distrital 190 de 2004 (el cual compila las disposiciones contenidas en los Decretos 619 de 2000 y 469 de 2003 o el Plan de Ordenamiento Territorial – POT), el Plano Normativo de “Amenaza de Inundación por Desbordamiento”, establecido en la Resolución 1060 de 2018- SDP, que actualiza el plano del Decreto Distrital 190 de 2004, y el Plano de “Amenaza por Avenida Torrencial”, solicitado en el Decreto 1807 de 2014, compilado en el 1077 de 2015, en los que definen el asentamiento en zona de amenaza media por movimientos en masa, y en zona de inferior cobertura a la considerada como baja por inundación y por avenida torrencial. Y en segunda, se revisa el registro de los antecedentes y los estudios de detalle dentro del polígono y el área de influencia del Asentamiento en el Sistema de Información para la Gestión de Riesgos y Cambio Climático (SIRE).

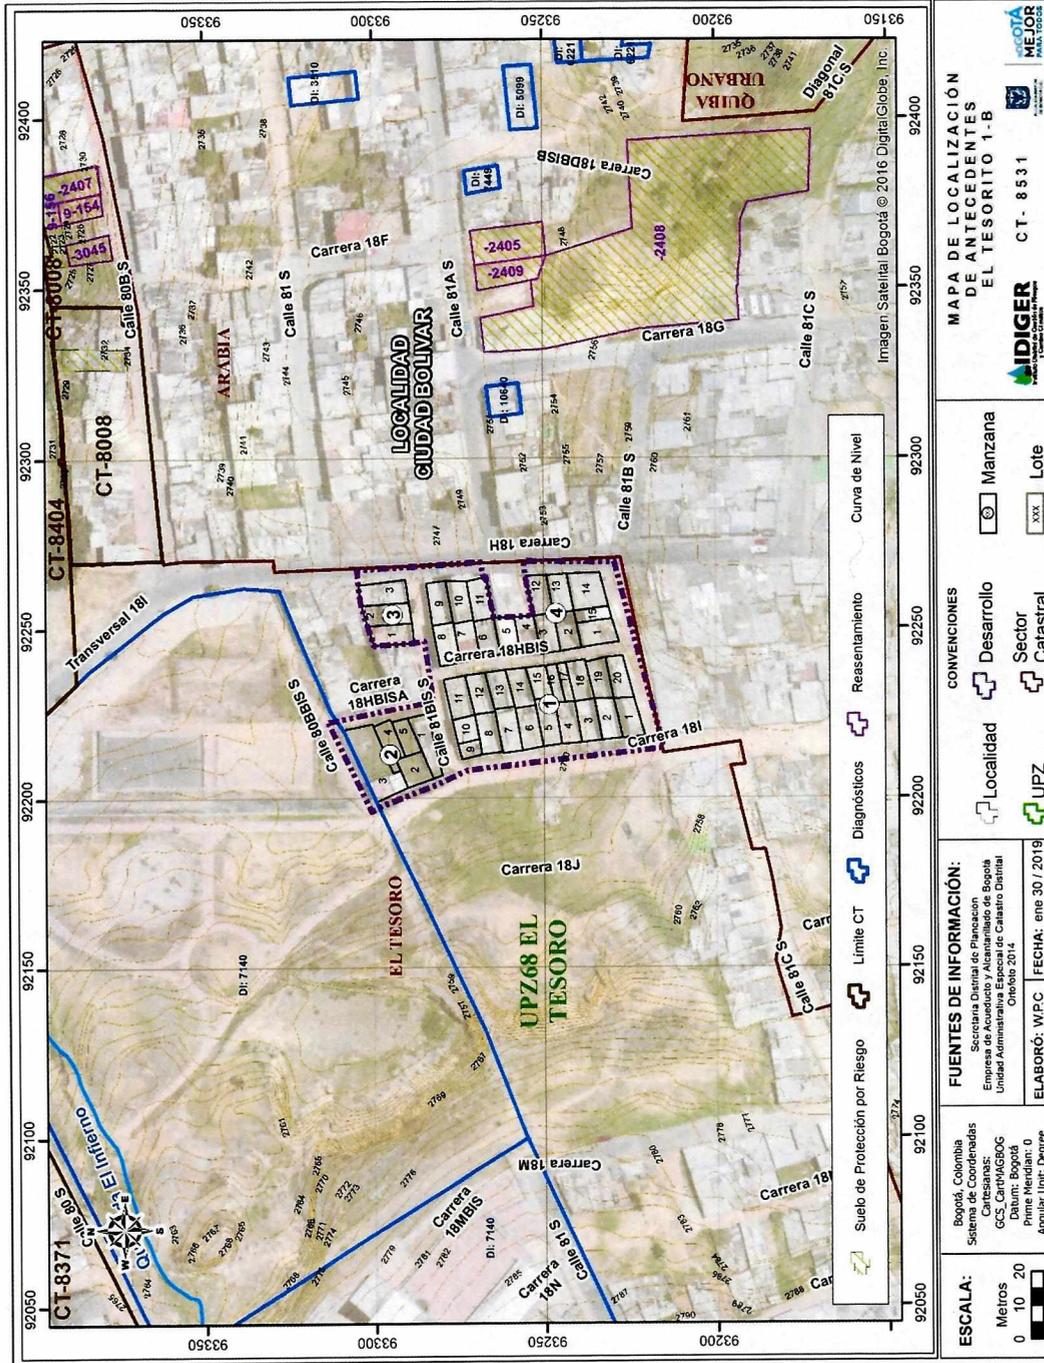
Figura 3. Localización de los Documentos Técnicos Emitidos por IDIGER en el Perímetro y en la Área de Influencia del Acantamiento El Tesorito I-B

para la implantación de estructuras o a la adecuación de los patios de explotación, situación que no compromete la estabilidad de las viviendas del Asentamiento El Tesorito I-B. En las **Tablas 3 y 4** contienen los apartes y las recomendaciones más relevantes de los conceptos técnicos, los diagnósticos técnicos y los estudios, y la Figura 3 incluye la localización de los documentos técnicos.

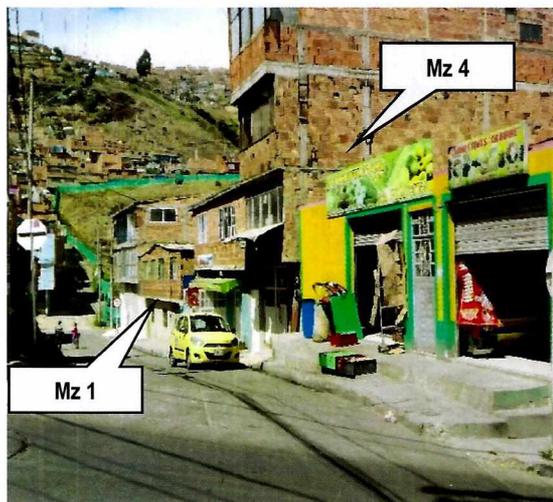
Foto 1 Panorámica Tomada de Este – Oeste Sobre la vía de la Calle 81 b sur y Vista Frontal de los Predios de las Manzanas 1 y 4

El 90% del Asentamiento se encuentra consolidado, por lo que se identifican predios de uso principalmente residencial y algunos comerciales, construidos de manera informal con estructuras de uno (1) hasta cuatro (4) pisos. La cobertura de servicios públicos de energía, de gas natural y de alcantarillado es completa, y la red de acueducto es parcial, pues la manzana 1, los predios del 2 al 5 de la manzana 2 y las viviendas de la 2 a la 8 de la manzana 4 no cuentan con el servicio. Al polígono lo integran las vías de la Carrera 18 H, la Carrera 18I, la Carrera 18 H Bis A, la Calle 81 B Sur y la Calle 81 Bis Sur, que están pavimentadas y en estado aceptable, y la Carrera 18 H Bis, que está sin pavimentar, y el sendero peatonal, la Calle 81 B Sur, que está en adoquín. Las condiciones físicas se ilustran en la **Foto 1** y la **Foto 2**

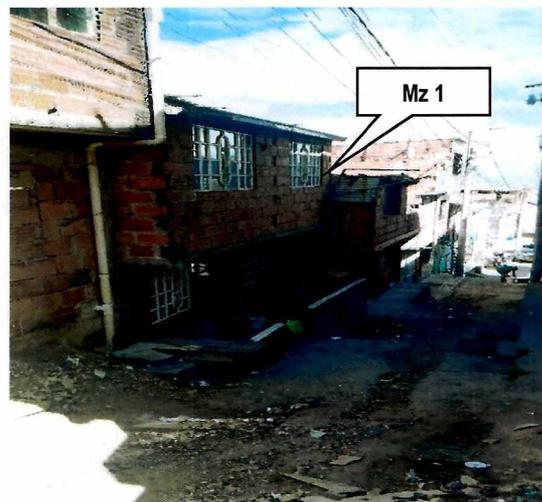
Foto 2 Detalle de la Carrera 18 H Bis que se Encuentra sin Pavimentar y Vista Frontal de los predios 19, 18 y 17 de la Manzana 1

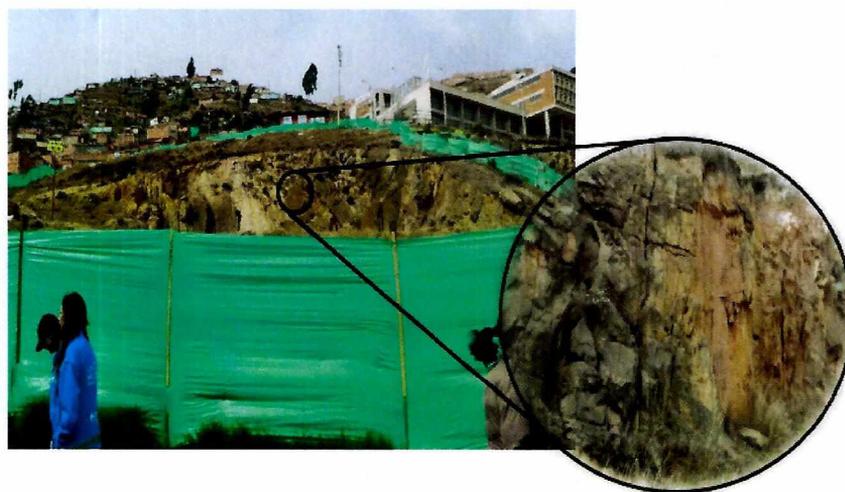
Para el Consorcio Geogral Ltda – Innova Ingenieria Ltda (2000), la formación está constituida por intercalaciones de paquetes de areniscas cuarzosas de grano fino a medio a muy grueso y a veces conglomeráticas, de color blanco, amarillo y marrón, generalmente son compactas, pero localmente son friables, con paquetes de arcillita de color gris oscura compactadas que exponen mantos de carbón potencialmente explotables. Se expone al oeste y al noroeste del polígono del Asentamiento en los frentes de explotación, hoy abandonados, tal y como se muestra en la **Foto 3**.

Foto 3 Exposición de las Areniscas de la Formación Guaduas que Entallan los Antiguos Frentes de Explotación minera al Costado W y NE del Asentamiento

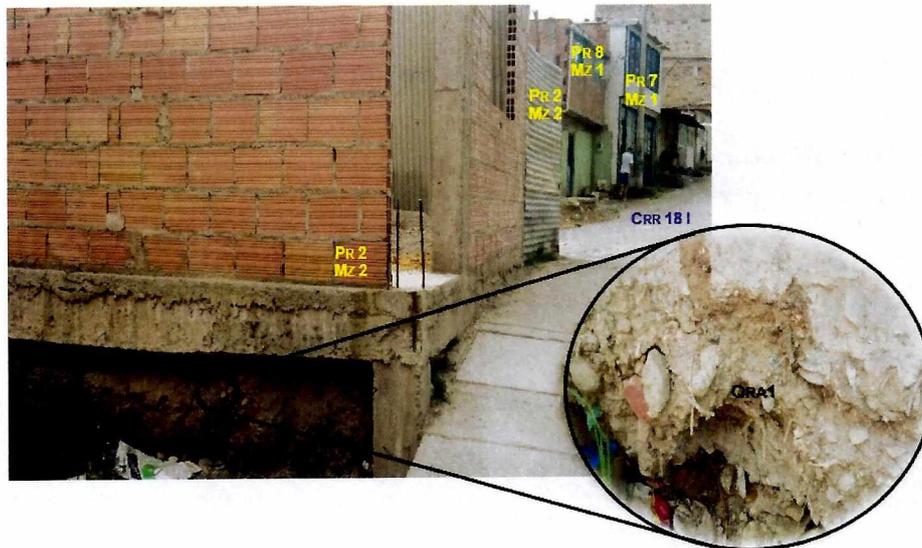
Bajo este nombre se definen las acumulaciones de material seleccionado, cubiertas por una capa de asfalto o de concreto hidráulico. Su espesor es cercano a los 0.50 m. La matriz es arenosa y las partículas más gruesas son de tamaño grava media a gruesa. Suelen ser bien gradados y matriz soportados. Su humedad es baja a media y su compacidad recorre los intervalos de media y densa. Sus rastros son notorios a lo largo de la Carrera 18I, la Carrera 18H, la Calle 81 Bis Sur y la Calle 81 B Sur

Foto 4 Acumulación de Restos de Escombros y de Raíces Embebidos en Arcilla-Arenosa o Arena-Arcillosa Dispuesta Para Cimentar el Predio 2 de la Manzana 2

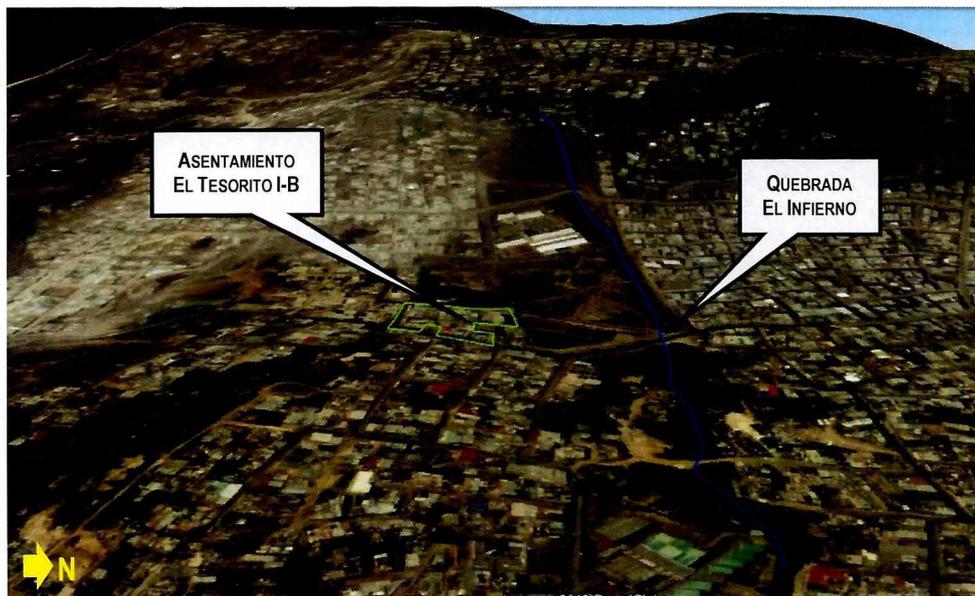
Figura 4. Drenaje Natural – Quebrada El Infierno

de bajas lluvias disminuye, por lo que en este periodo el caudal se asocia principalmente a las aguas servidas provenientes de los predios que no tienen infraestructura de alcantarillado.

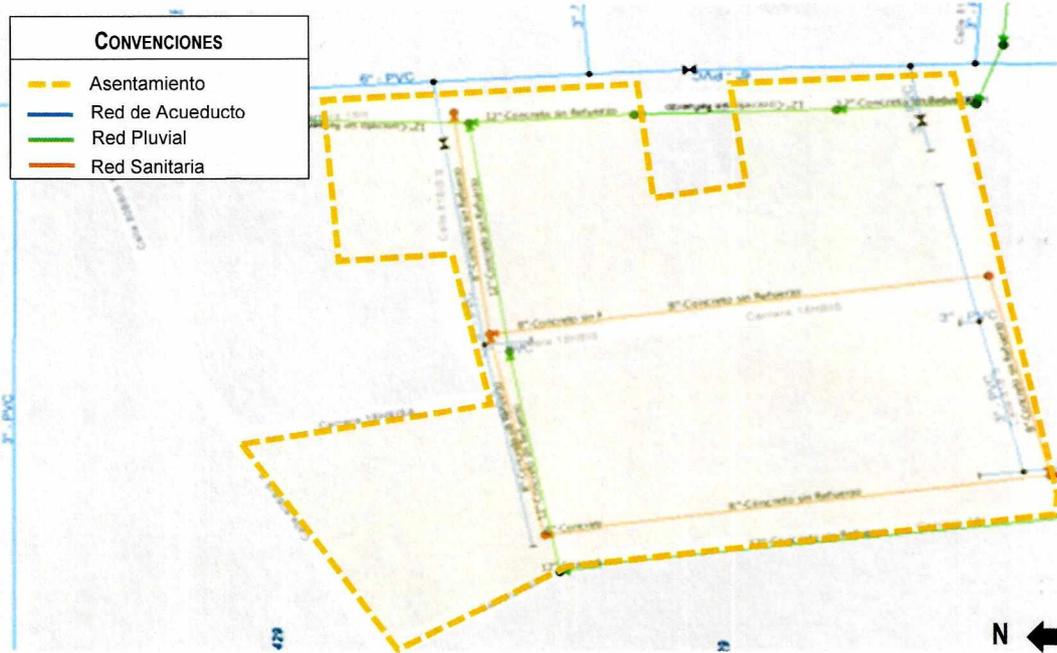
Figura 5. Red de Acueducto y Alcantarillado

- **Sistema de Acueducto:** La malla está forjada en PVC con diámetros de 3 y 6 pulgadas, se encuentra dispuesta sobre la Calle 81 Bis Sur, la Calle 81 B Sur y la Carrera 18 H. Los predios del 2 al 8 y del 12 al 19 de la Manzana 1 y las Viviendas desde la 2 hasta la 7 de la Manzana 4 y las unidades habitacionales de la 2 a la 5 de la Manzana 2 no cuenta con el servicio legal de acueducto.
- **Sistema Sanitario:** Los entramados son por la Calle 81 Bis Sur, la Calle 81 B Sur, la Carrera 18 i y la Carrera 18 H bis, que soportan al sistema de recolección de aguas negras está constituido por líneas talladas en Concreto sin Refuerzo de 8 pulgadas de diámetro.
- **Sistema Pluvial:** Su entrega se lleva a cabo a través de una red en Concreto sin Refuerzo de 12 pulgadas de diámetro, por la Carrera 18 I, la Carrera 18 H y la Calle 81 Bis Sur.

En el escenario actual la operación de las redes de servicios no favorecen la formación de procesos de inestabilidad, no obstante, la condición puede cambiar por el deterioro o por la intervención inadecuada en el sistema.

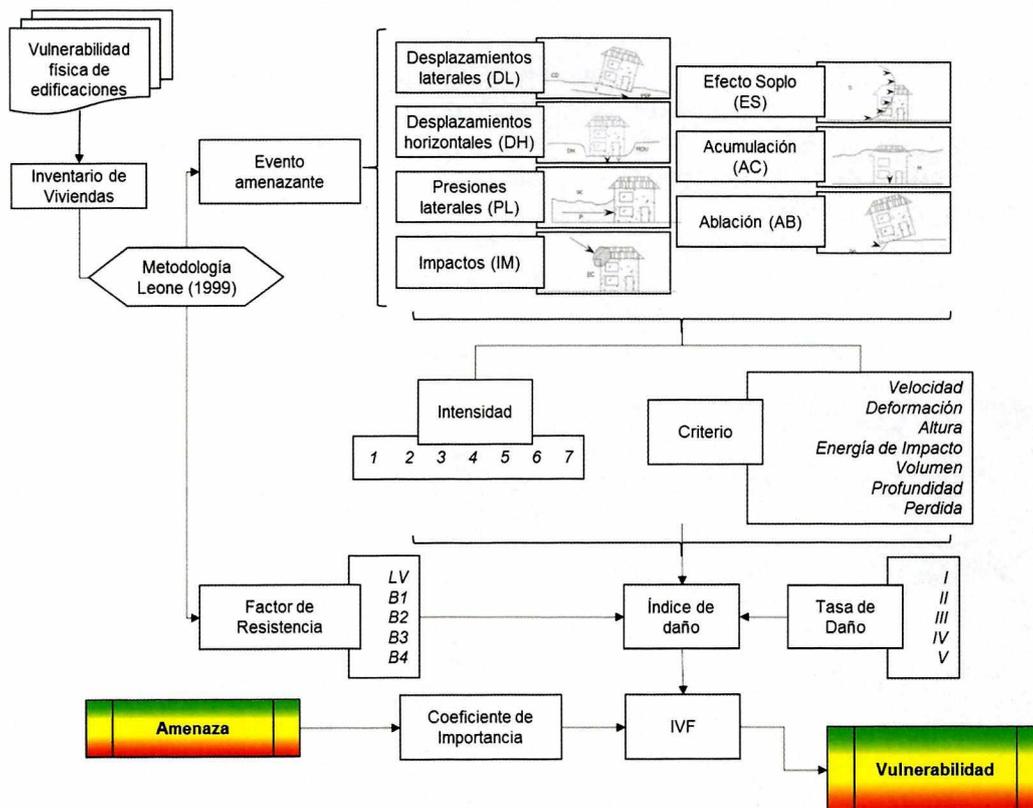
Figura 7. Flujo de Trabajo Para Determinar la Vulnerabilidad Física de las Edificaciones.

El modelo que se emplea es el propuesto por Leone (1996) y Leonel et al (1996). Este procedimiento determina la vulnerabilidad en función de: a) La clasificación de la tipología de la estructura mediante el inventario de vivienda, b) La determinación de los posibles daños que pueden sufrir los elementos situados en la zona de afectación por el fenómeno mediante la asignación de la solicitud y el nivel de exposición específicos para cada vivienda, y c) La evaluación de los Índices de vulnerabilidad Física (IVF) para cada predio, condicionado por el tipo de movimiento, la intensidad de las solicitudes y las características de los elementos expuestos (véase la **Figura 7**).

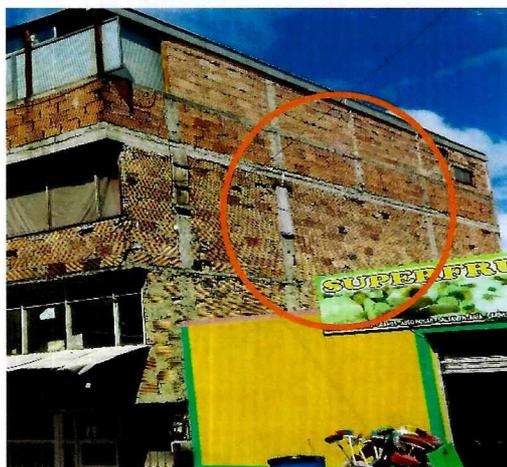
Foto 5 Pérdida de la Continuidad Estructural en las Columnas y en las Vigas del Predio 15 de la Manzana 4.

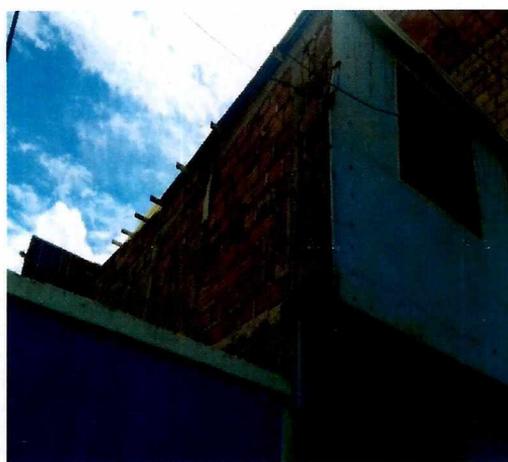
Foto 6 Pega y Ladrillos de Mampostería de Deficiente Calidad en el Predio 2 de la Manzana 4.

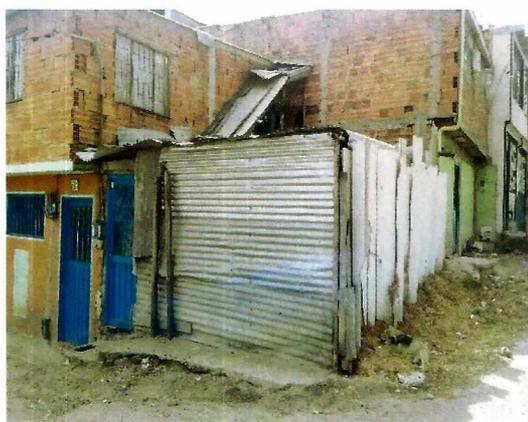
Foto 7 Tipología B1 en el Predio 9 de la Manzana 1. La Construcción es de Muy Mala Calidad.

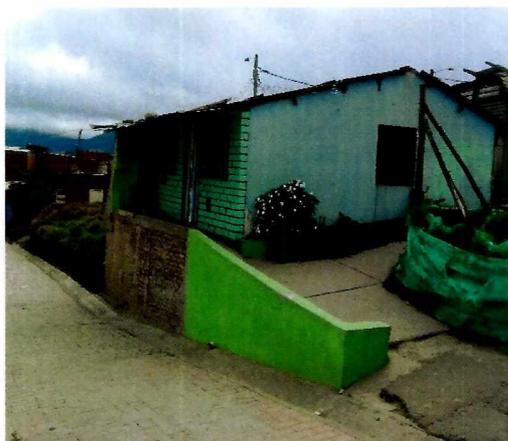
Foto 8 Vista Lateral del Predio 3 de la Manzana 2 en la que se Observa la Estructura Mixta Compuesta por una Vivienda de un Nivel y un Lote

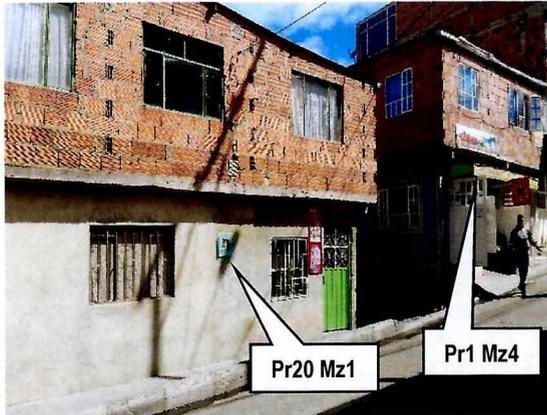
- **Construcciones de Calidad Regular (B2):** Congrega las unidades habitacionales con alturas que van desde uno (1) hasta los cuatro (4) niveles de construcción informal con sistemas constructivos de pórticos incompletos o de mampostería sin confinar o con confinamiento deficiente. A este grupo le pertenecen el 98% de las viviendas del desarrollo, incluidos tres caso especiales de tipologías mixtas: el predio 3 de la manzana 2 que está conformado por una vivienda de un nivel y un lote baldío, el predio 1 de la Manzana 2 y el predio 3 de la Manzana 3 que están adecuados por una estructura de un piso y un área del predio encerrada con materiales reciclados, en estos dos últimos se aclara que el área construida es mayor.

Foto 9 Vista Frontal del predio 20 de la Manzana 1 y del Predio 1 de la Manzana 4. Tipología B2 de las Estructuras.

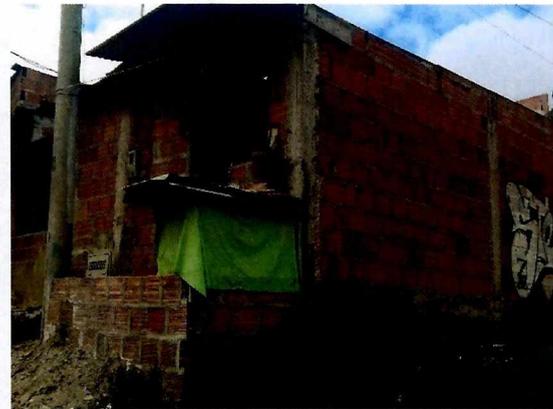
Foto 10 Vista Lateral de Predio 4 de la Manzana 2

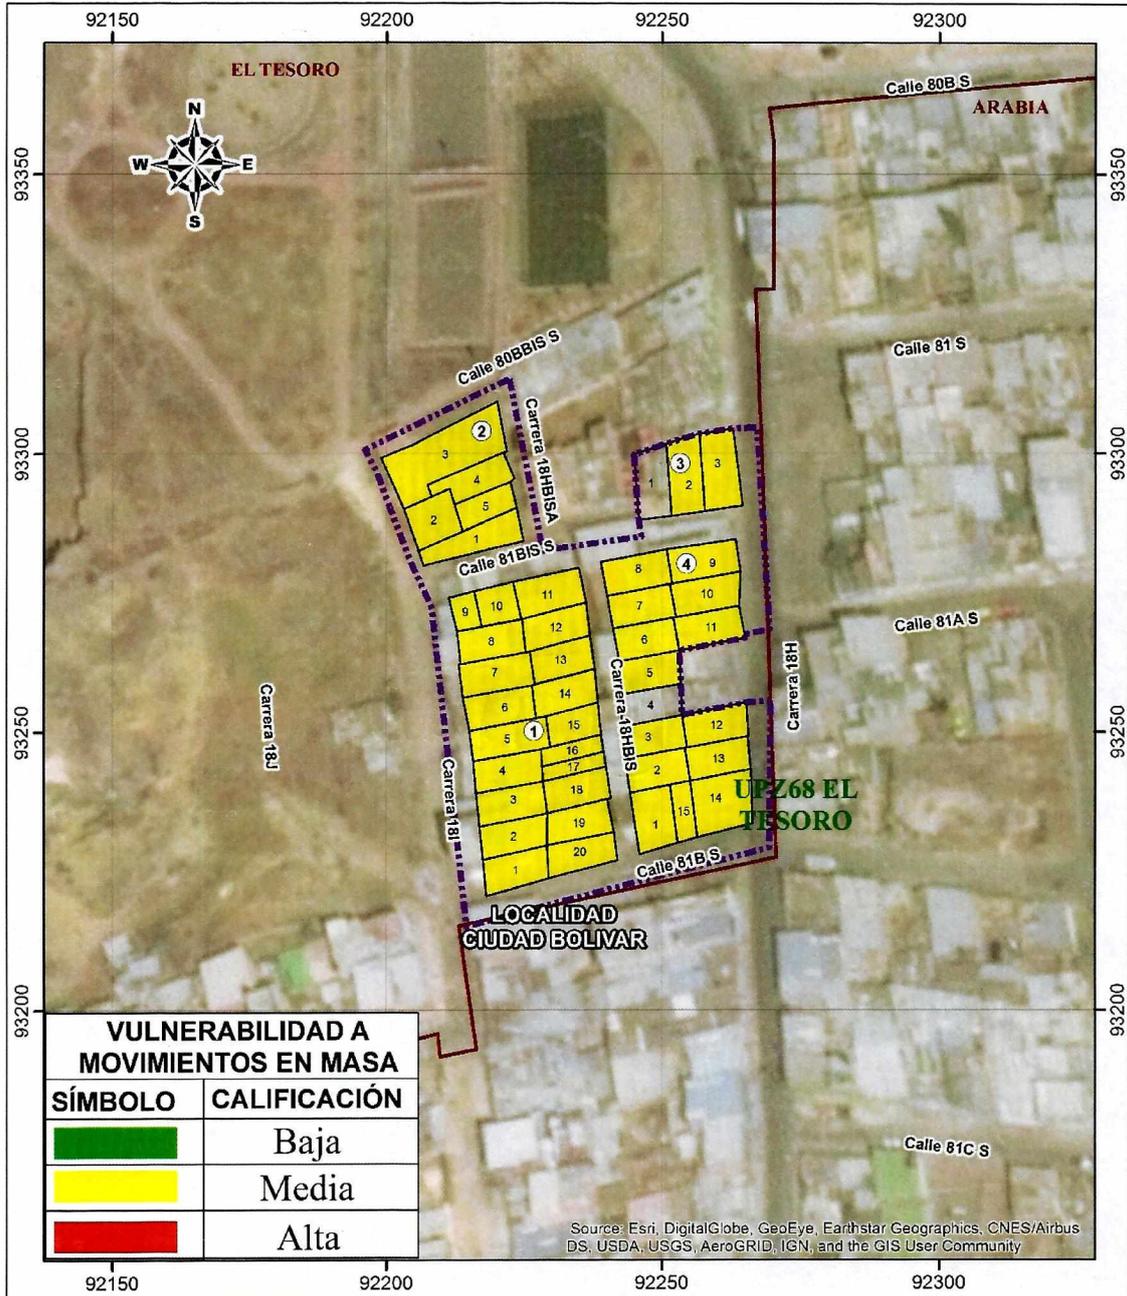
Anexo 2 Mapa de Vulnerabilidad por Movimientos del Asentamiento El Tesorito I-B

Se tiene como resultado que el 95 % de las viviendas manifiestan vulnerabilidad media (véase el **Anexo 2** y la **Tabla 10**). En caso de materializarse un evento es probable que se vea reflejado en daños leves que no comprometen la estabilidad de la vivienda.
