<p>ALCALDÍA MAYOR DE BOGOTÁ D.C. AMBIENTE INSTITUTO COLOMBIANO de Gestión de Riesgos y Cambio Climático</p>	<b>CONCEPTO TÉCNICO PARA PROGRAMA DE LEGALIZACIÓN Y REGULARIZACIÓN DE BARRIOS</b>	Código:	<b>GPR-FT-13</b>
		Versión:	<b>05</b>
		Fecha de revisión:	<b>26/04/2016</b>

1.1 CONCEPTO TÉCNICO No:	<b>CT-8538</b>
1.2 DEPENDENCIA:	Análisis de Riesgos y Efectos del Cambio Climático
1.3 AREA FUNCIONAL:	Conceptos para la Planificación Territorial
1.4 CARTA REMISORIA No.	<b>RO-106693</b>

2.1 SOLICITANTE:	Secretaría Distrital del Hábitat – SDHT
2.2 LOCALIDAD:	7. Bosa
2.3 UPZ:	84. Bosa Occidental
2.4 DESARROLLO:	Villas de Chicala
2.5 ÁREA (Ha):	0,84 Ha
2.6 FECHA DE VISITA:	28 de enero de 2019
2.7 FECHA DE ELABORACIÓN:	29 de enero de 2019
2.8 TIPO DE RIESGO:	Movimientos en masa e inundación por desbordamiento
2.9 VIGENCIA:	La vigencia del presente concepto está en función de las condiciones físicas del desarrollo que sirvieron para las evaluaciones de amenaza, vulnerabilidad y riesgo; por lo tanto, si se producen cambios significativos en las mencionadas condiciones éste deberá ser ajustado.

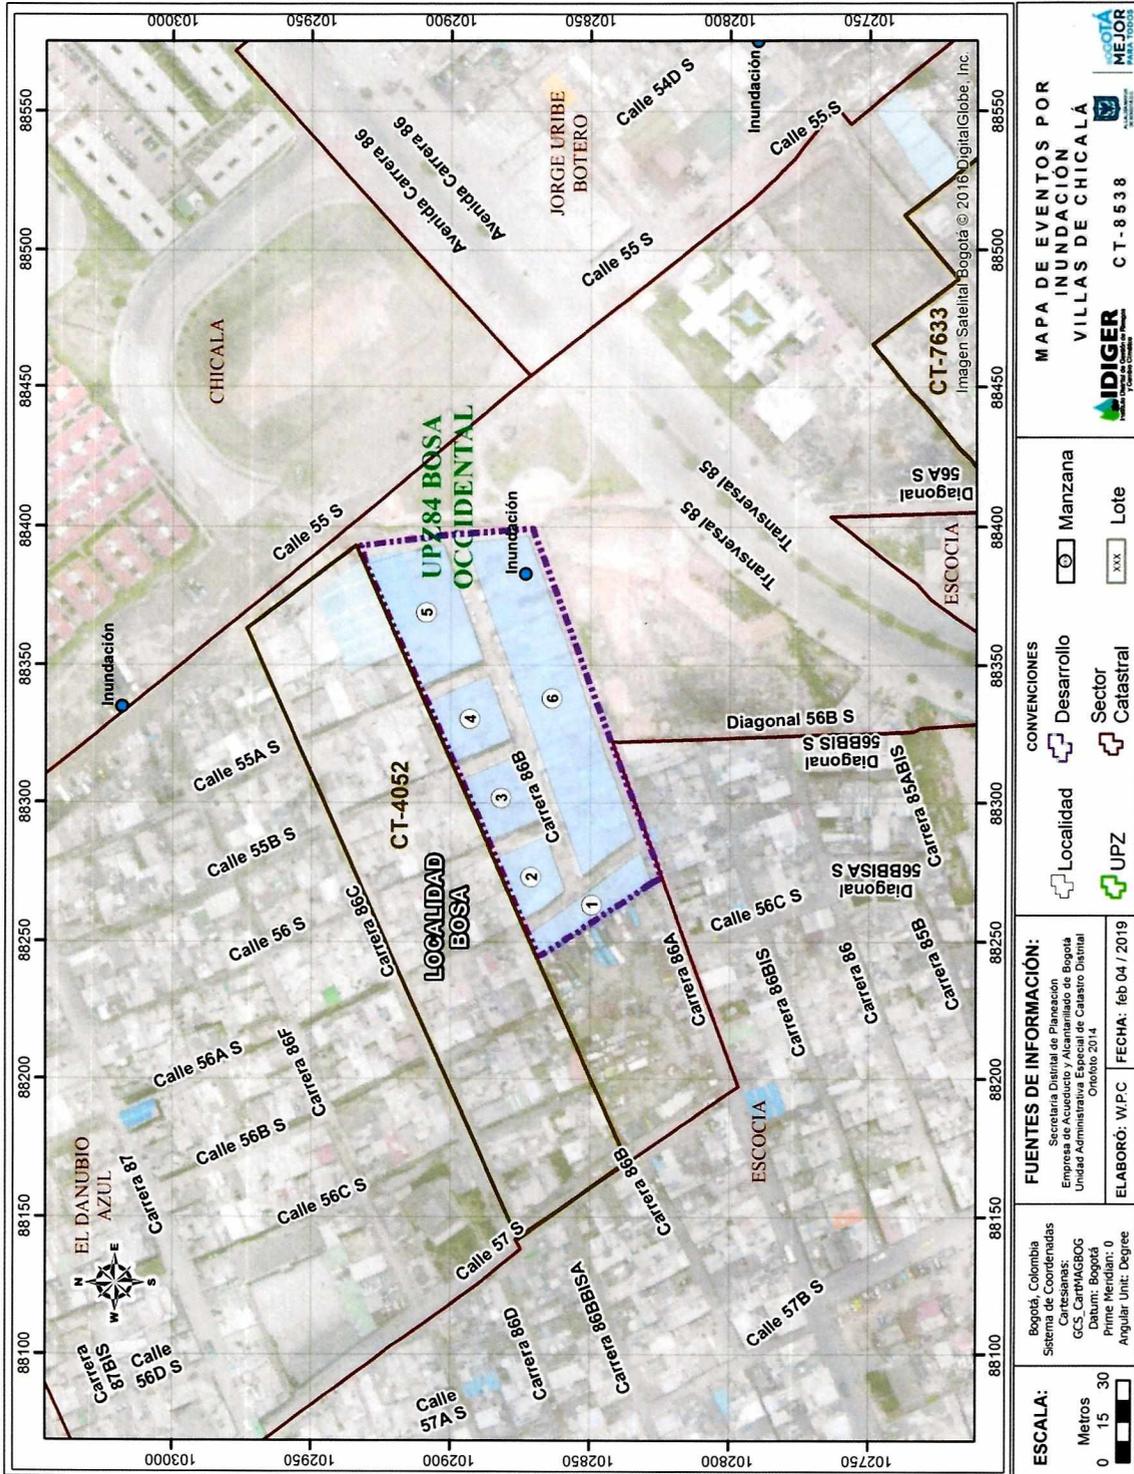
Además, en la bitácora de emergencias se encontraron antecedentes de cuatro eventos de inundación asociados a encharcamiento que afectaron los sectores aledaños al desarrollo en análisis (ver Figura 2 y Tabla 4), los cuales se pudieron generar debido a la falta de capacidad hidráulica del sistema de drenaje pluvial de la zona.

Figura 2. Mapa de localización CT y eventos de emergencia próximos al desarrollo Villas de Chicala

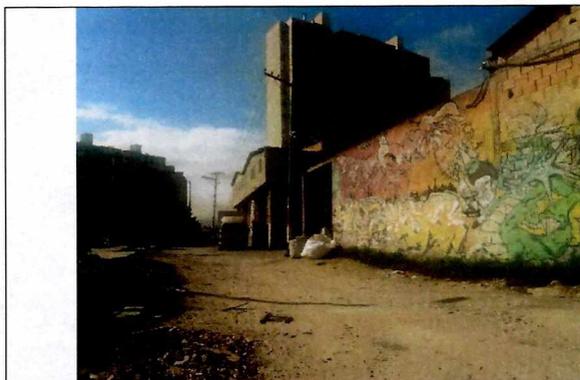
**Fotografía N°1.** Panorámica Calle 55 Sur, sin estructuras de pavimento ni manejo de aguas lluvia. Edificación de uno y dos niveles con uso residencial y comercial. Parque público aledaño al desarrollo.

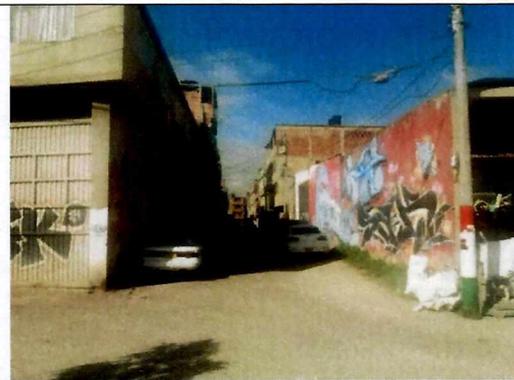
**Fotografía N°2.** Panorámica de la Carrera 86B, sin pavimentar y sin estructuras de drenaje pluvial.

En el desarrollo no se encuentran cauces o caños permanentes que lo crucen o afecten. El cuerpo de agua más cercano es el Río Tunjuelo y se encuentra aproximadamente a 650 m, el cual no representa ningún tipo de amenaza de inundación por desbordamiento para el desarrollo en análisis como se observa en la Figura 3. Finalmente, a nivel local para el manejo del agua lluvia no existen estructuras de drenaje, lo que podría ocasionar eventos de encharcamiento en el sector, condición evidenciada en la visita de verificación realizada (**Fotografías 2 y 3**).

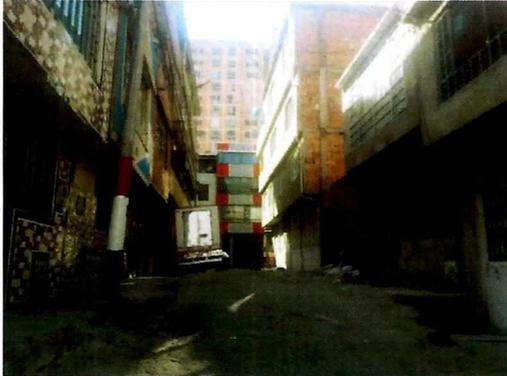
**Fotografía N°3.** Vías internas del desarrollo sin estructura de pavimento ni estructuras de drenaje.

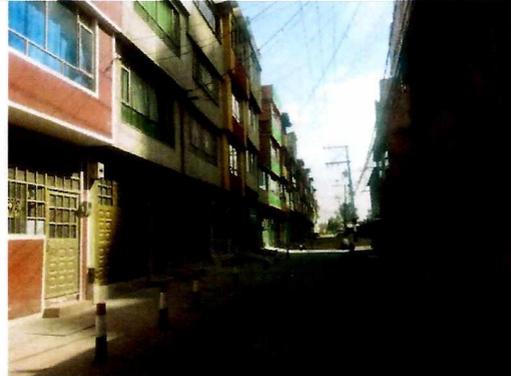
**Fotografía N°4.** Vista de la Carrera 86A. Se encuentra adoquinada en un sector. Las edificaciones son de tres y cuatro niveles en su mayoría, predominando también el uso residencial.

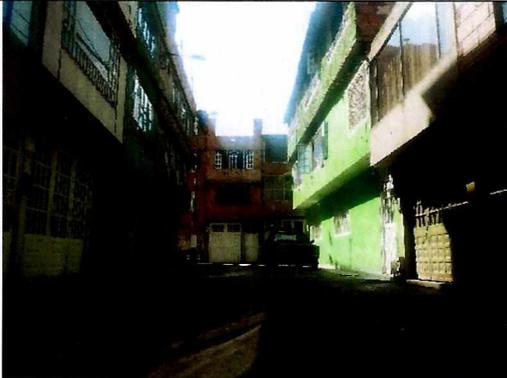
El desarrollo Villas de Chicala está inscrito en un polígono trapezoidal y con morfología plana. La vía de acceso al desarrollo es la Calle 55 Sur con Carrera 86B, las cuales no cuenta con estructura de pavimento ni con estructuras para el manejo del agua, lo que puede posibilitar eventos de encharcamiento en el sector. Además, se evidencia un cambio leve en la pendiente del terreno sobre las vías ubicadas en la parte noroccidental del desarrollo (**Fotografía 5**).

**Fotografía N°5.** Se observa cambio en la pendiente de las vías de las calles 55A Sur a la 56A Sur, ubicadas en el sector noroccidental del polígono.

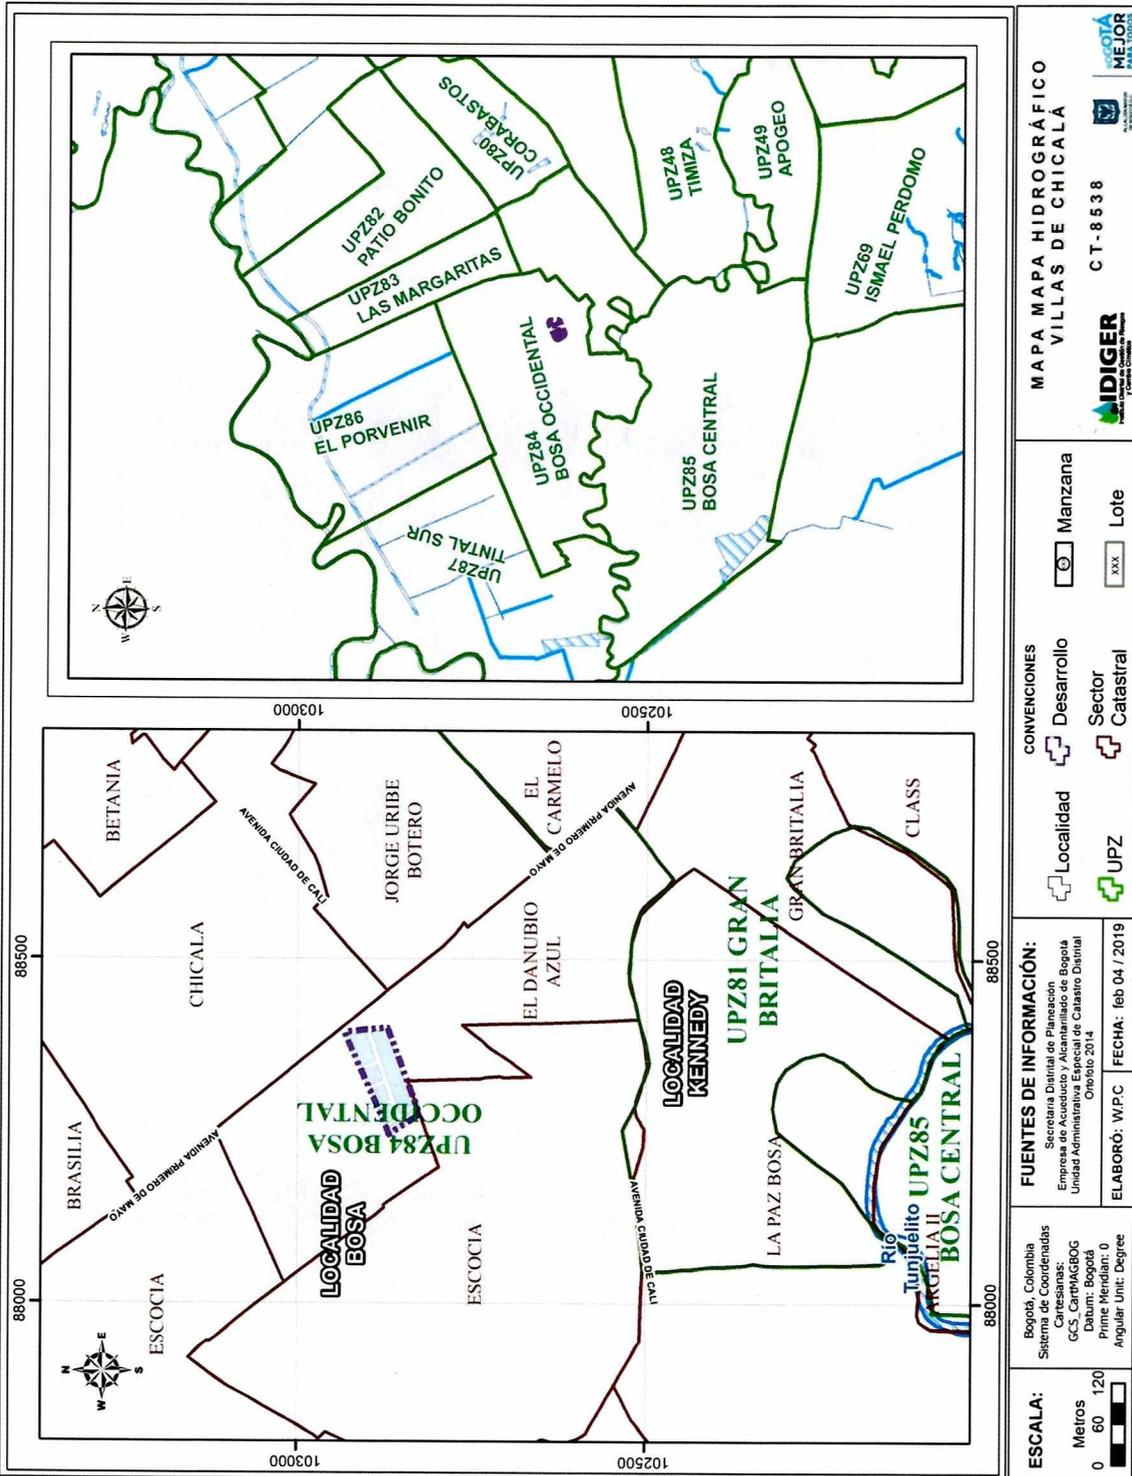
Hidrográficamente, el desarrollo Villas de Chicala, se encuentra sobre la cuenca del Río Tunjuelo, y dentro de la cuenca pluvial Tintal y subcuenca sanitaria San Bernardino.

Figura 3. Mapa hidrográfico de la cuenca fluvial para el desarrollo Villas de Chicala.
