ALCALDÍA MAYOR DE BOGOTÁ D.C. AMBIENTE Instituto Distrital de Gestión de Riesgos y Cambio Climático	<b>CONCEPTO TÉCNICO PARA PROGRAMA  DE PLANES PARCIALES</b>	Código:	<b>GPR-FT-14</b>
		Versión:	<b>05</b>
		Fecha de revisión:	<b>21/04/2016</b>

<b>1.1 CONCEPTO TÉCNICO No:</b>	<b>CT-8559</b>
<b>1.2 DEPENDENCIA:</b>	Análisis de Riesgos y Efectos del Cambio Climático
<b>1.3 AREA FUNCIONAL:</b>	Conceptos Técnicos para la Planificación Territorial
<b>1.4 CARTA REMISORIA No.</b>	<b>RO-107679</b>
<b>1.5 SOLICITUD IDIGER</b>	<b>2019ER4163 2019ER4273</b>

<b>2.1 SOLICITANTE:</b>	Dirección de Planes Parciales Secretaría Distrital de Planeación – SDP
<b>2.2 LOCALIDAD:</b>	4. San Cristóbal
<b>2.3 UPZ:</b>	32. San Blas
<b>2.4 PLAN PARCIAL:</b>	San Cristóbal 54
<b>2.5 ÁREA (ha):</b>	18,02 ha*
<b>2.6 FECHA DE VISITA:</b>	27 y 28 de marzo de 2019
<b>2.7 FECHA DE ELABORACIÓN:</b>	22 de mayo de 2019
<b>2.8 TIPO DE RIESGO:</b>	Movimientos en masa
<b>2.9 VIGENCIA:</b>	La vigencia del presente concepto está en función de las condiciones físicas del área que cubre el plan parcial que sirvieron para la evaluación de amenaza; por lo tanto, si se producen cambios significativos en las mencionadas condicion

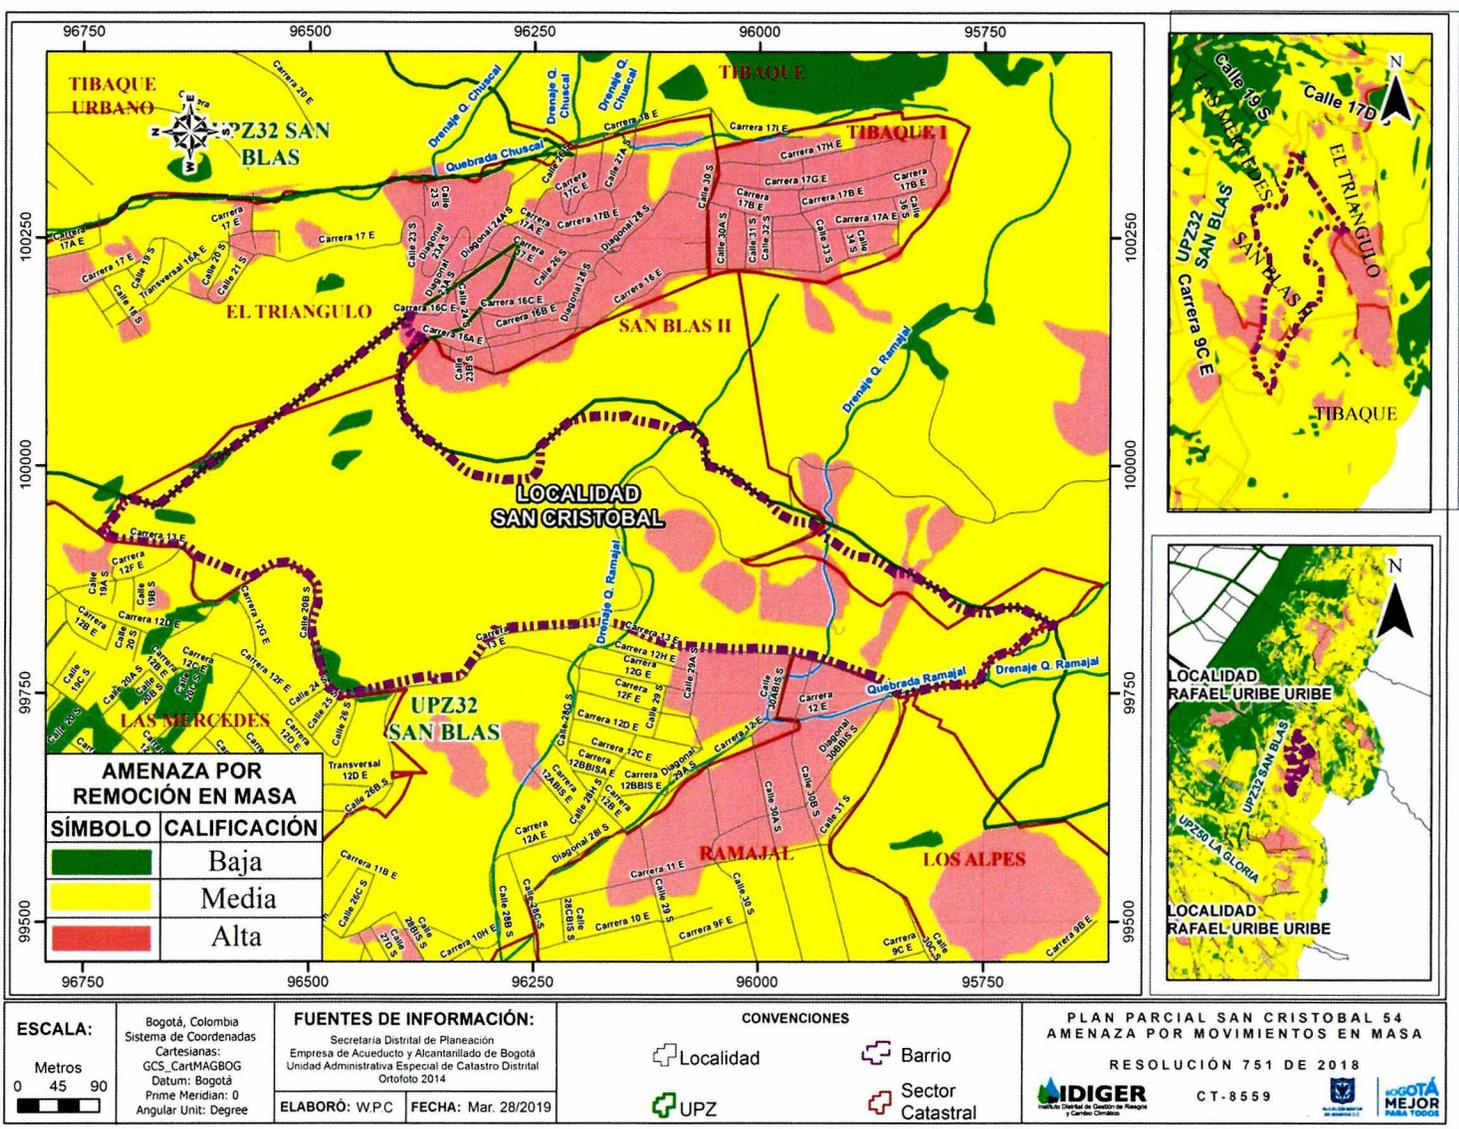
**Figura 2.** Localización del Plan Parcial "San Cristóbal 54" de la localidad de San Cristóbal y Mapa de Amenaza por Remoción en Masa para el suelo urbano y de expansión (Resolución 0751 de 2018- Secretaría Distrital de Planeación).

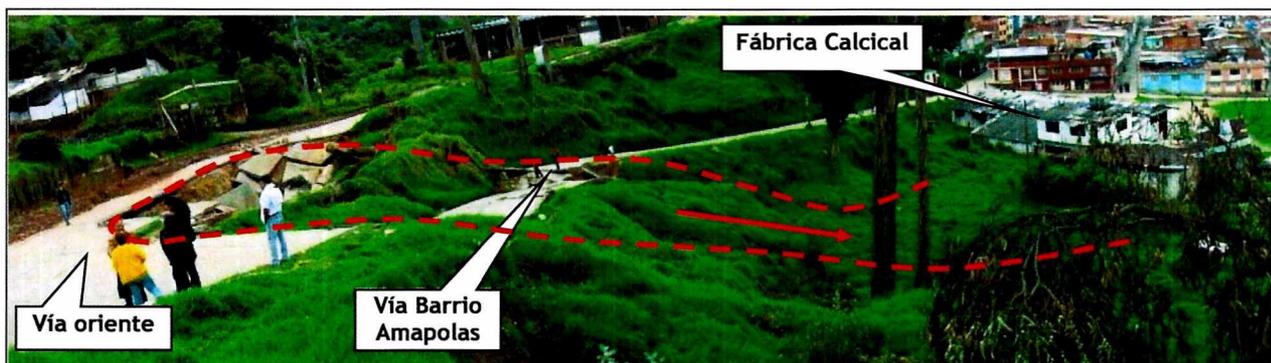
Uno de los procesos corresponde a un movimiento en masa de carácter local del tipo deslizamiento rotacional, cuyo escarpe principal se localiza sobre la antigua vía Oriente y/o vía al Llano, a la altura de la intersección con la vía de acceso al barrio Amapolas. El deslizamiento presenta un escarpe de aproximadamente 15 m de longitud, altura variable de hasta 1 m. El proceso afecta el carril sur de la antigua vía Oriente y/o vía al Llano en una longitud aproximada de 20 m, de igual manera afecta la totalidad del ancho de la vía de acceso al barrio Amapolas en un tramo de aproximadamente 20 m. Los materiales afectados corresponden principalmente a arcillas de coloración amarillenta, que presentan alta plasticidad y que se encuentran saturadas.

El otro movimiento se evidenció a partir de la reactivación de dos movimientos en masa de carácter local, contiguos, que afectan el talud oriental (talud superior) de la antigua

**Fotografía 1.** Se aprecia la totalidad del movimiento en masa y la afectación sobre el carril occidental de la antigua vía Oriente y/o vía al Llano y sobre la vía de acceso al barrio Amapolas y ladera contigua.

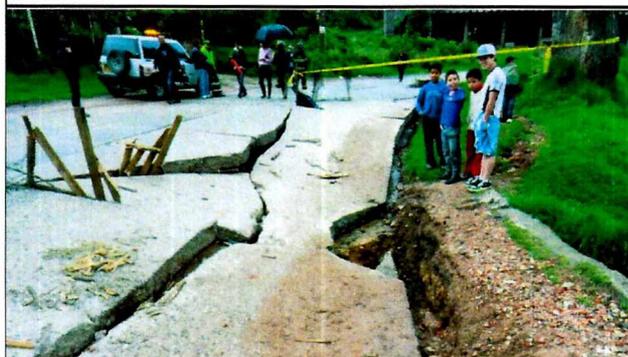
Según lo observado en campo, dichos movimientos se han generado por las obras realizadas para la Avenida Carrera 13A Este con Calle 28B Sur (antigua Vía al Llano, Carretera Oriente o Avenida los Cerros), realizadas a partir de modificaciones mediante taludes de corte con altura de hasta 5 m y los cuales carecen de sistemas para el manejo de las aguas de escorrentía.

**Fotografía 2.** Vista del carril occidental de la antigua vía Oriente y/o vía al Llano y la afectación evidenciada el día 24 de Noviembre de 2011. Se aprecia la carencia de cunetas para el manejo de las aguas circulantes por la vía en mención.

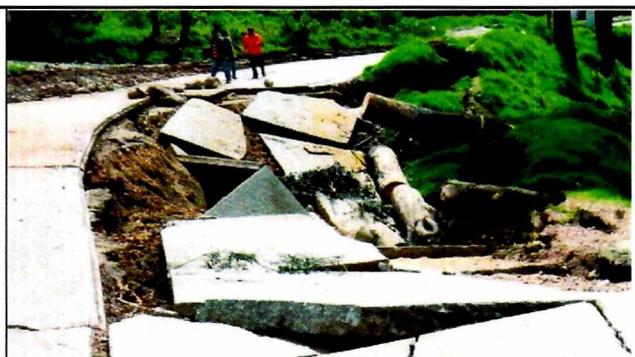
vía Oriente y/o vía al Llano, a la altura del cruce sobre la quebrada Ramajal. Los procesos de inestabilidad son de tipo desprendimientos superficiales que involucran tanto el horizonte orgánico como parte del suelo arcilloso. El volumen movilizado corresponde aproximadamente a 7 m cúbicos que se acumularon sobre la berma cuneta a lado y lado de la quebrada Ramajal, en el costado oriental. El tramo de la antigua vía Oriente y/o vía al Llano afectado por este movimiento, corresponde aproximadamente a 20 m, con hundimientos y levantamientos de las porciones de placa de pavimento.

**Fotografía 3.** Se aprecia la destrucción de las losas del carril Occidental de la antigua vía Oriente y/o vía al Llano, provocada por el movimiento en masa (30 de Noviembre de 2011).

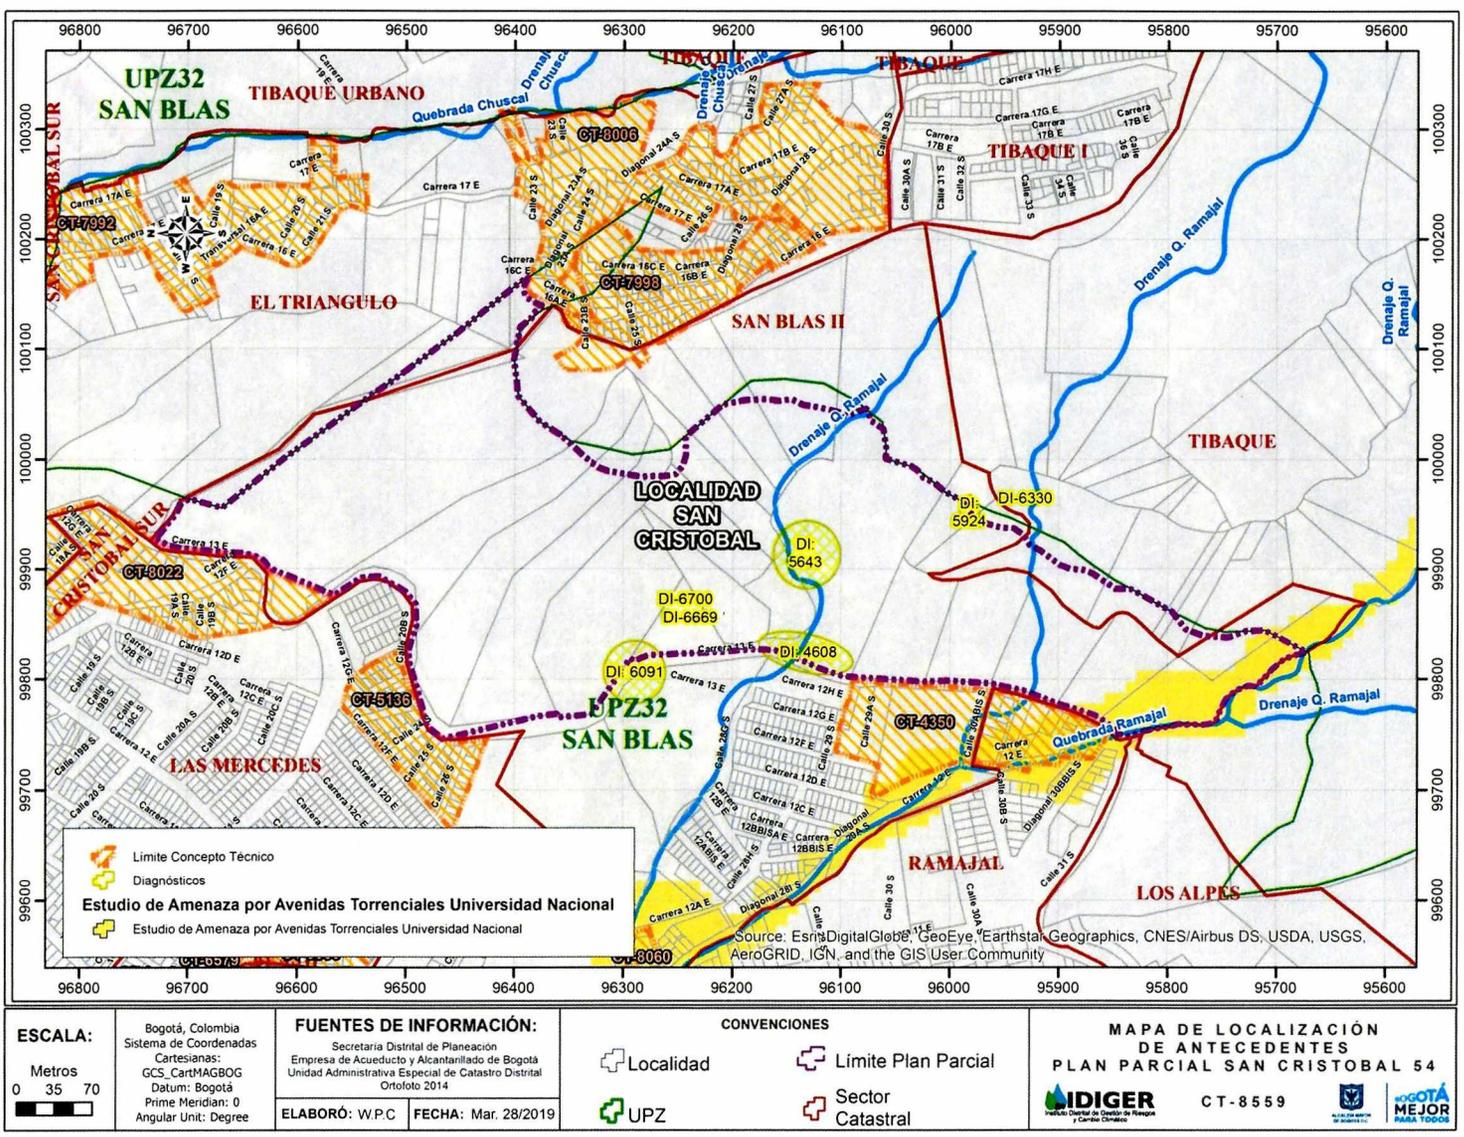
**Figura 3.** Mapa de diagnósticos técnicos dentro y próximos al Plan Parcial San Cristóbal 54 relevantes en el análisis realizado en el presente concepto técnico.

Así mismo, a continuación se describen y presentan en la **Tabla 3** y **Figura 3** los conceptos técnicos emitidos por el IDIGER en los alrededores del polígono del plan parcial:

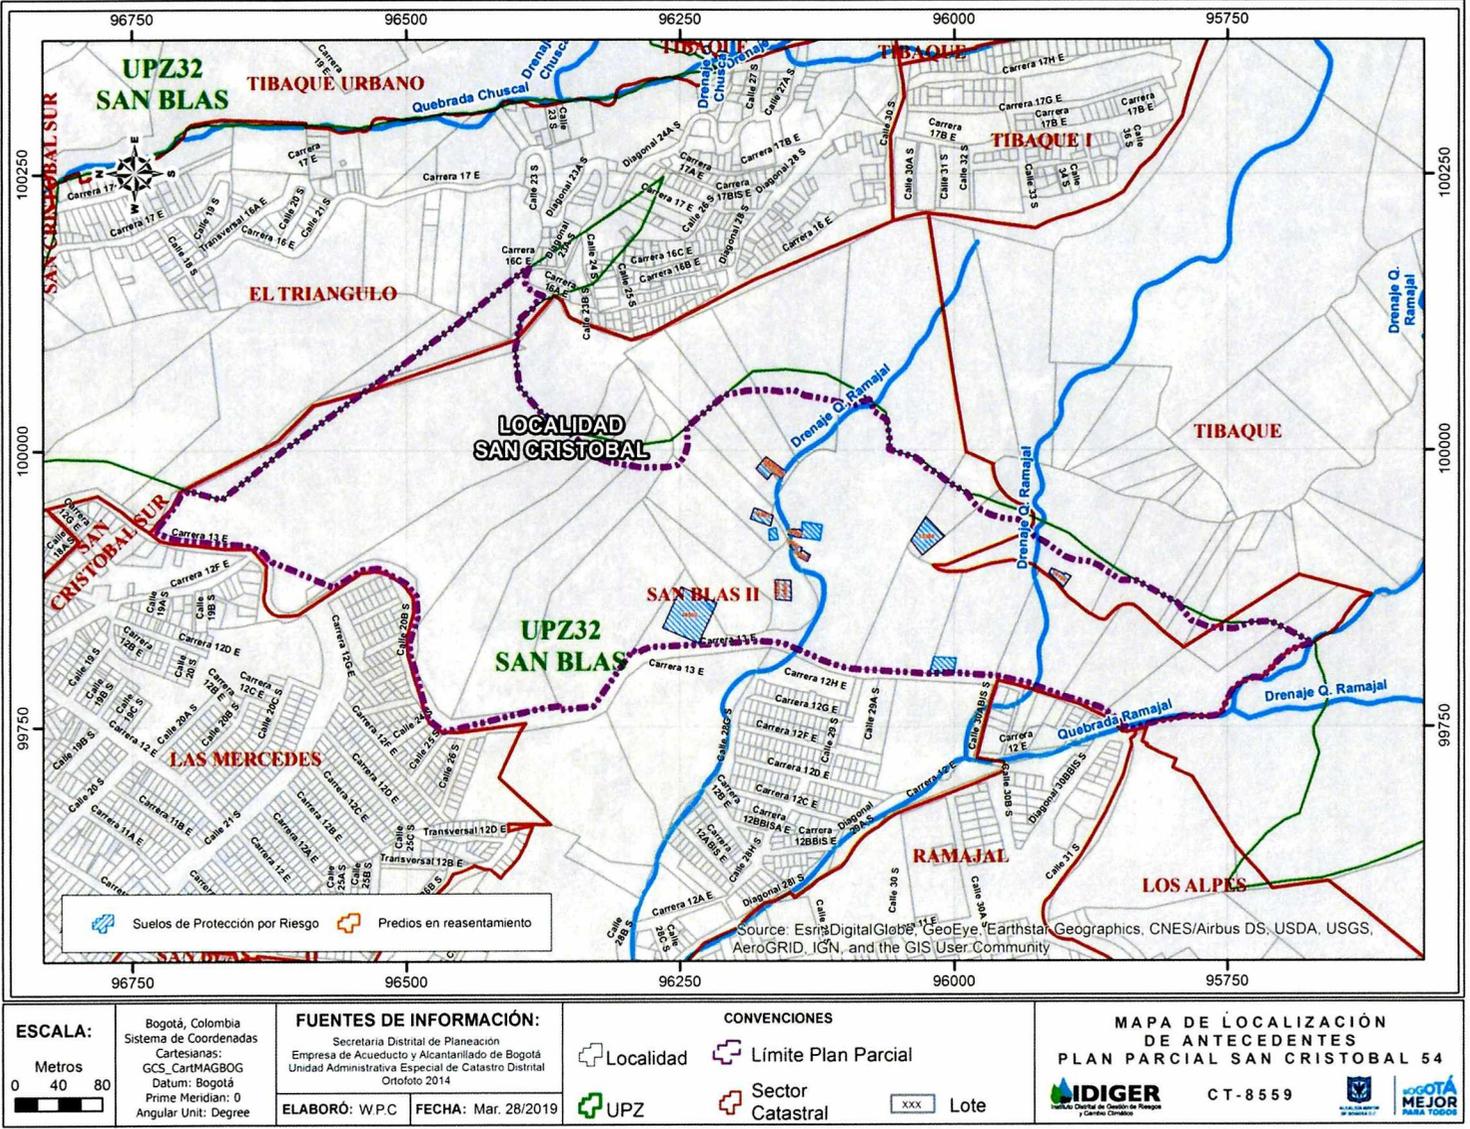
**Figura 4.** Mapa de Suelos de Protección por Riesgo - Resolución 1517 de 2016 de SDP, y procesos de reasentamiento en el polígono del Plan Parcial "San Cristóbal 54"

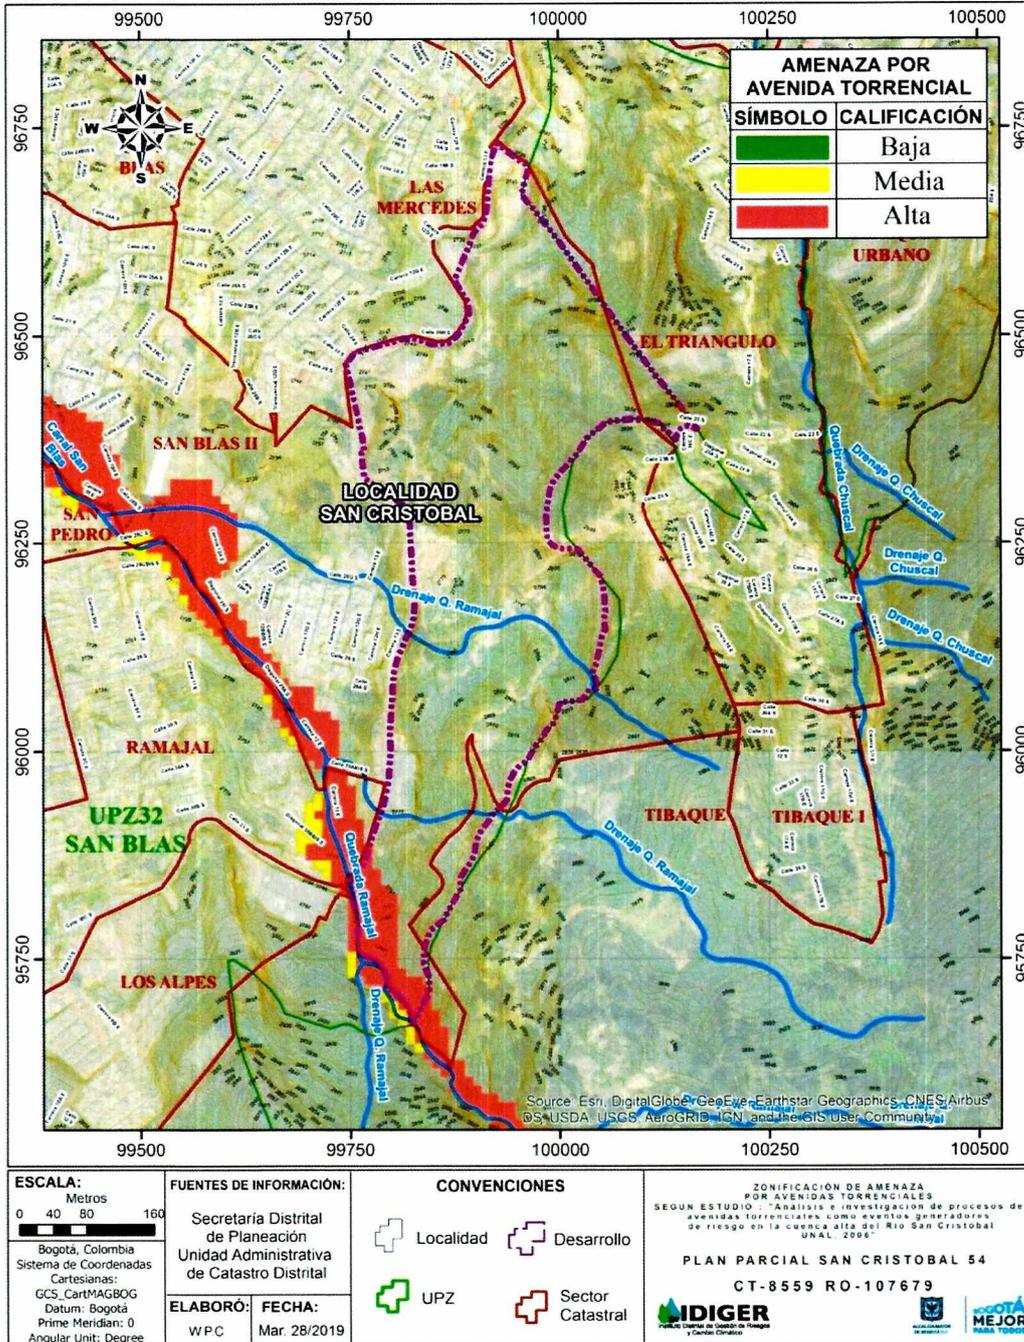
La modelación en la quebrada Ramajal contempló un escenario de un periodo de retorno de 100 años, lo cual dio como resultado láminas de agua inferiores a los 0.5 m y velocidades bajas, lo cual puede ser categorizado como amenaza baja, y en la medida que se incrementen los caudales se genera un incremento de velocidad dentro del cauce (ver **Figura 5**). Según el estudio, la quebrada Ramajal se encuentra canalizada en la parte alta, y en caso de una obstrucción en el tramo que se encuentra canalizado, puede presentar un desbordamiento del

cuerpo de agua, por lo cual se debe garantizar el funcionamiento del sistema evitando la obstrucción del ducto aguas arriba.

Figura 5. Amenaza por avenidas torrenciales en la quebrada Ramajal, según UNAL, 2006.

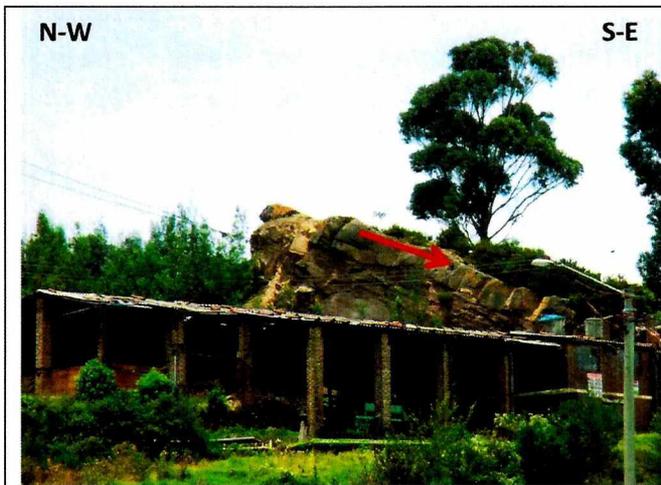
**Fotografía 5.** Afloramiento de la Formación Bogotá, con buzamiento hacia el occidente.

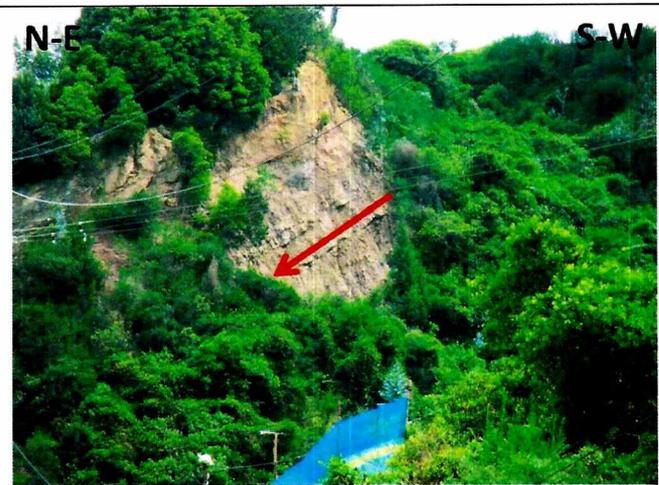
**Fotografía 6.** Afloramiento de la Formación Bogotá, con buzamiento hacia el occidente.

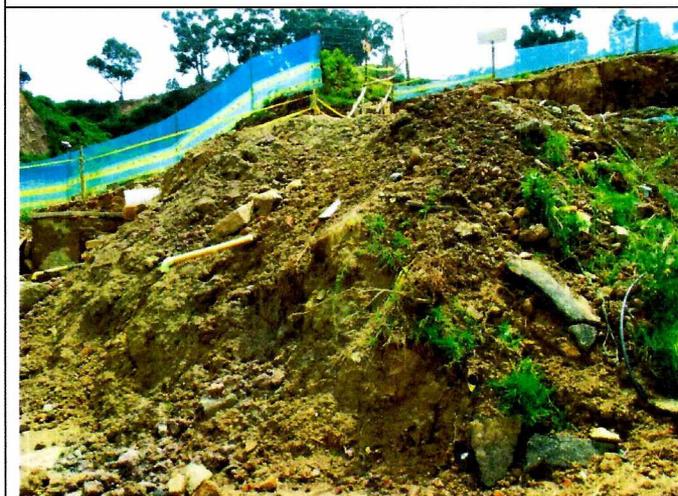
**Fotografía 7.** Depósitos antrópicos dentro del polígono del plan parcial.

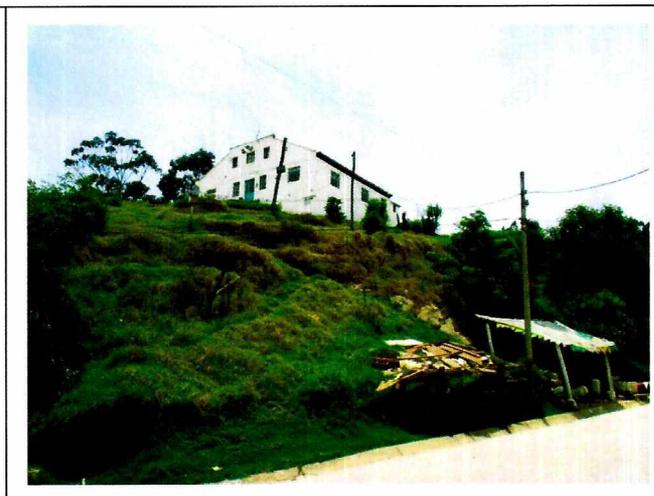
**Fotografía 8.** Edificaciones de uso residencial dentro del polígono.

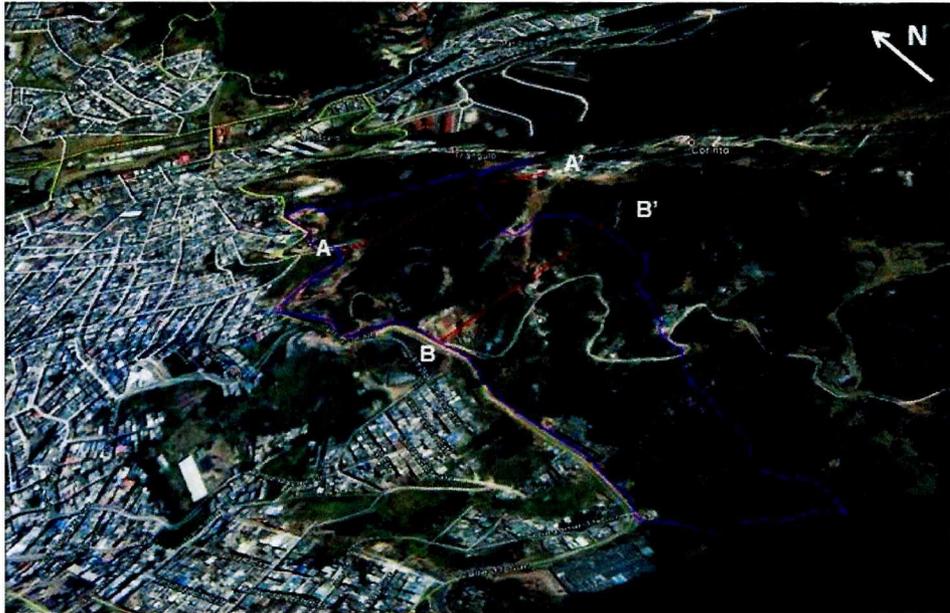
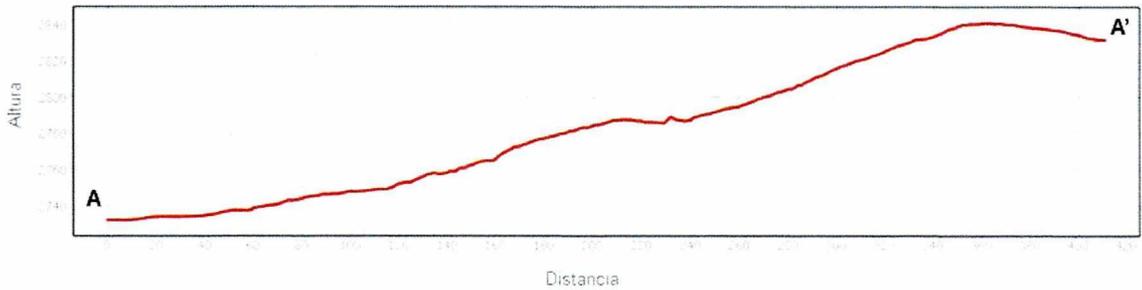
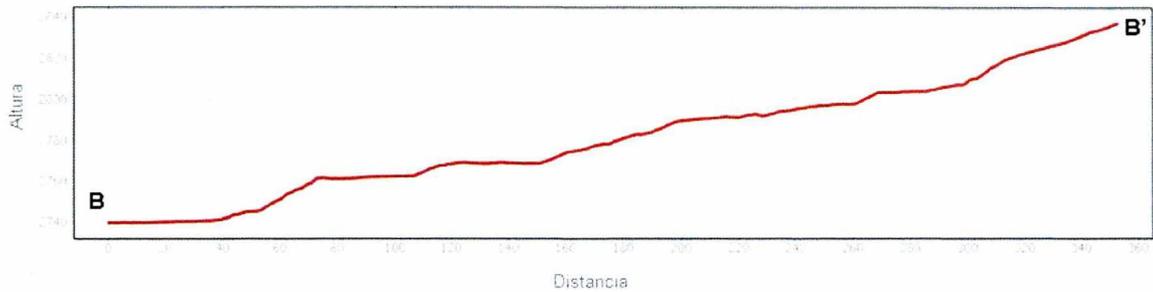
edificaciones para la explotación minera y de uso residencial existente dentro del polígono del plan parcial. A continuación, en la **Figura 6**, se presentan cortes transversales del polígono, donde se pueden observar los patrones de pendientes presente en el polígono del plan parcial.

**Figura 6.** Perfiles de elevación del Plan Parcial "San Cristóbal 54".

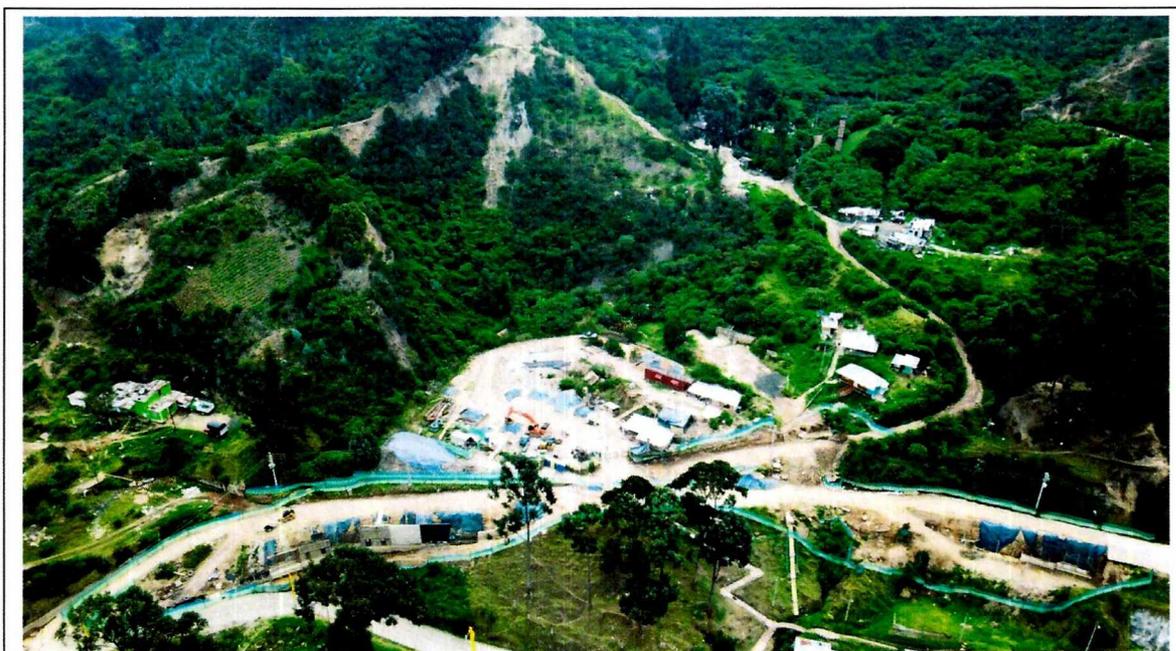
El uso del suelo y cobertura vegetal es un parámetro de importancia para la determinación de la susceptibilidad del terreno a generar movimientos en masa, dado que condiciona los niveles de infiltración en el terreno y la sobrecarga en el mismo. En el plan parcial “San Cristóbal 54”, una pequeña parte del polígono tiene uso residencial y de uso provisional de almacenamiento de materiales, el resto del polígono está actualmente sin uso determinado con cobertura vegetal y destacando que anteriormente fueron canteras de explotación de materiales (**Fotografía 9**).

**Fotografía 9.** Uso residencial y provisional de almacenamiento de materiales.

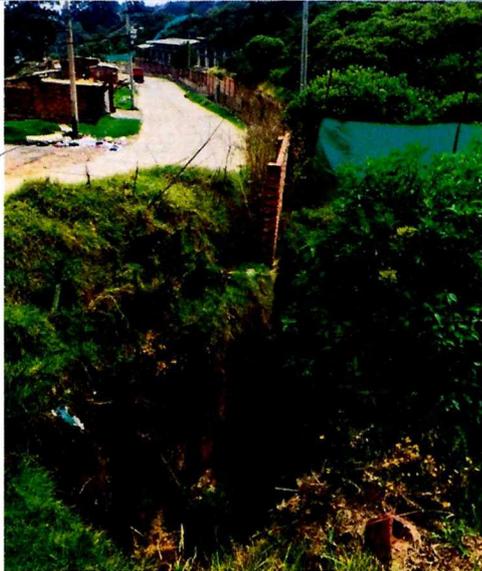
**Fotografía 10.** Canalización del cauce de la quebrada Ramajal, al costado sur del polígono del plan parcial a la altura de la Carrera 13 Este y Diagonal 30b Bis Sur

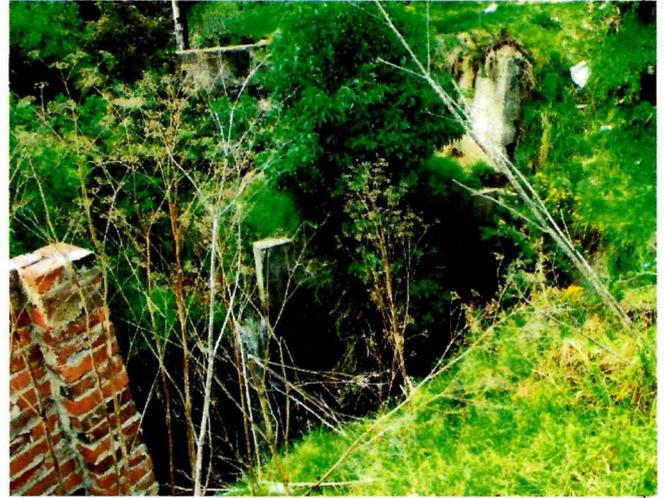
**Fotografía 11.** Canalización del cauce de la quebrada Ramajal, al costado sur del polígono del plan parcial.

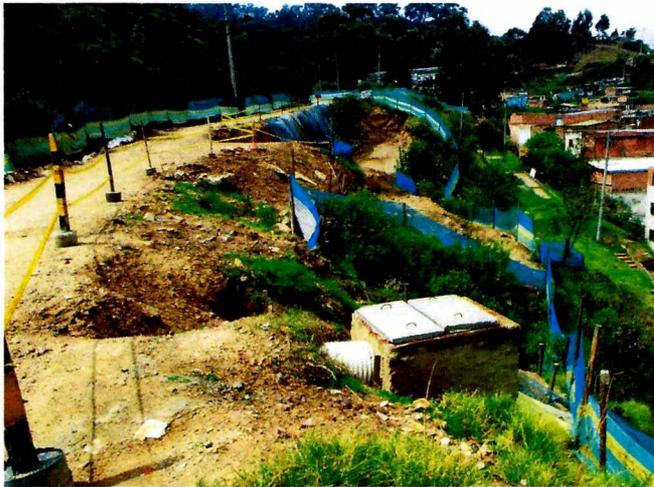
**Fotografía 12.** Caja de recolección de aguas, en las obras de estabilización de la Carrera 13 Este, límite occidental del plan parcial.

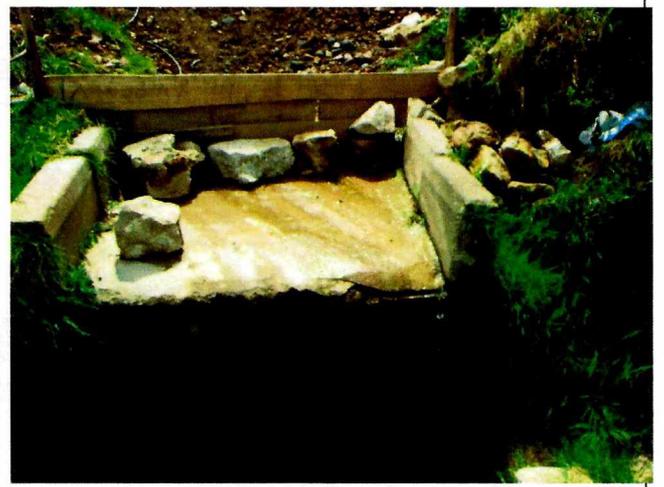
**Fotografía 13.** Caja de inspección del sistema de alcantarillado, en las obras de estabilización de la Carrera 13 Este, límite occidental del plan parcial.

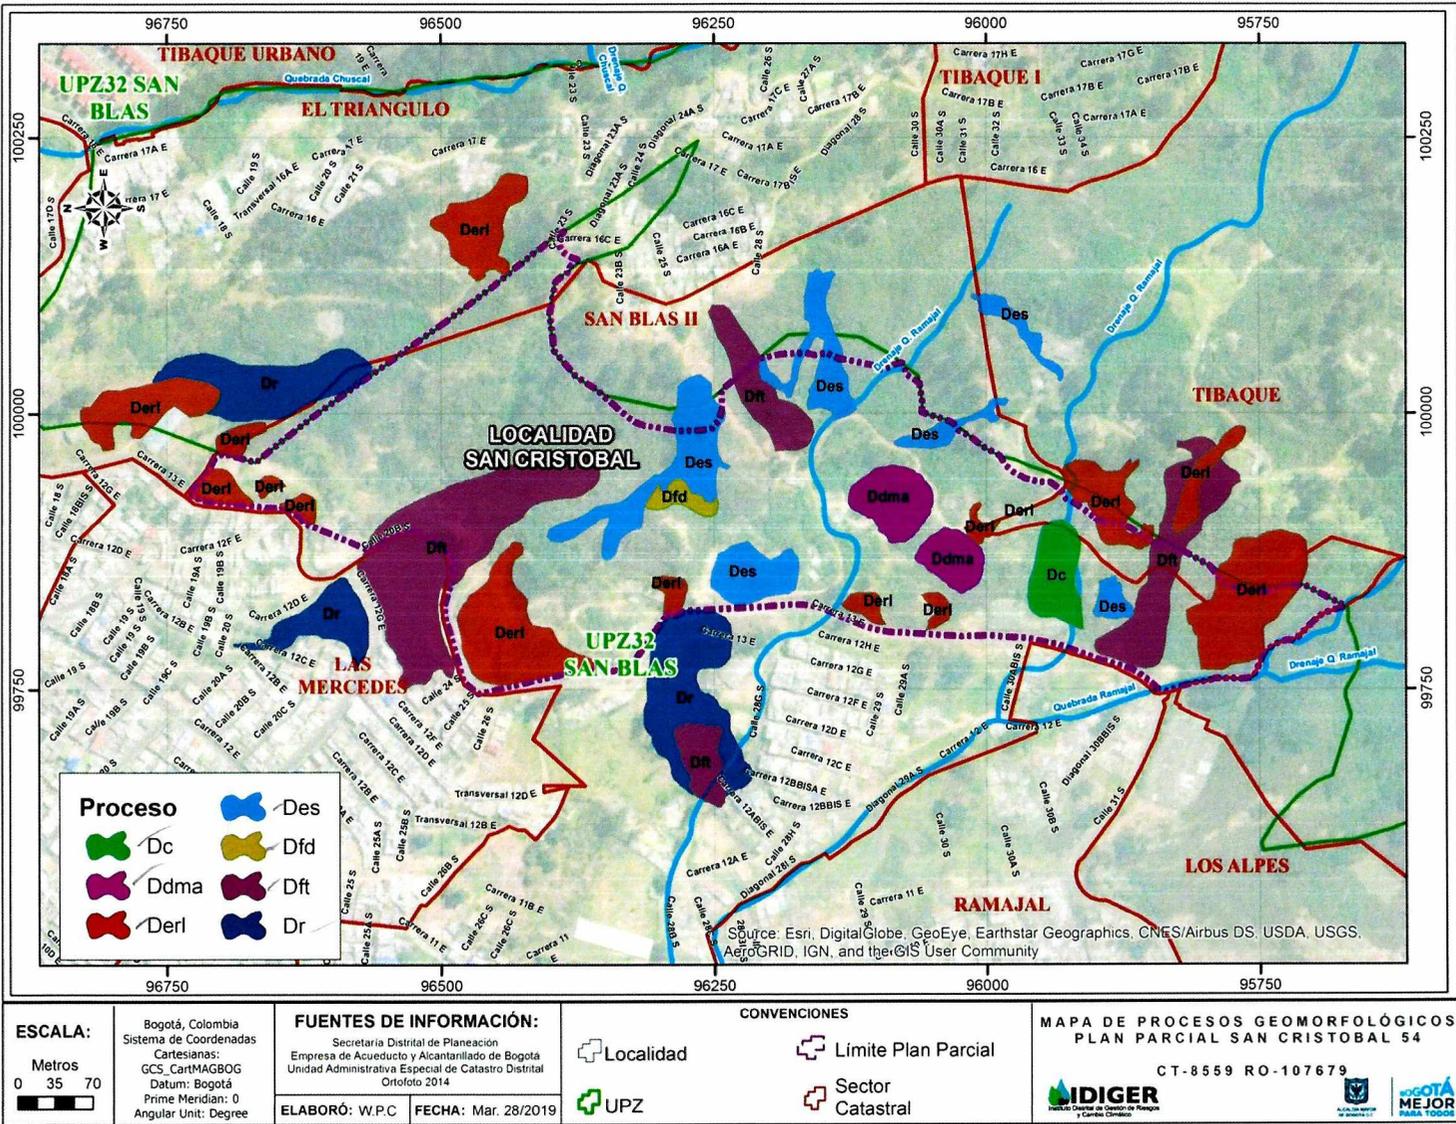
- Reptación (**Dr**), asociados a movimientos lentos del suelo y donde no se distingue una superficie de falla, los cuales se encuentran ubicados en los alrededores del polígono del plan parcial (**Figura 7**).

Figura 7. Mapa de Procesos morfodinámicos identificados dentro y en los alrededores del polígono del Plan Parcial "San Cristóbal 54"

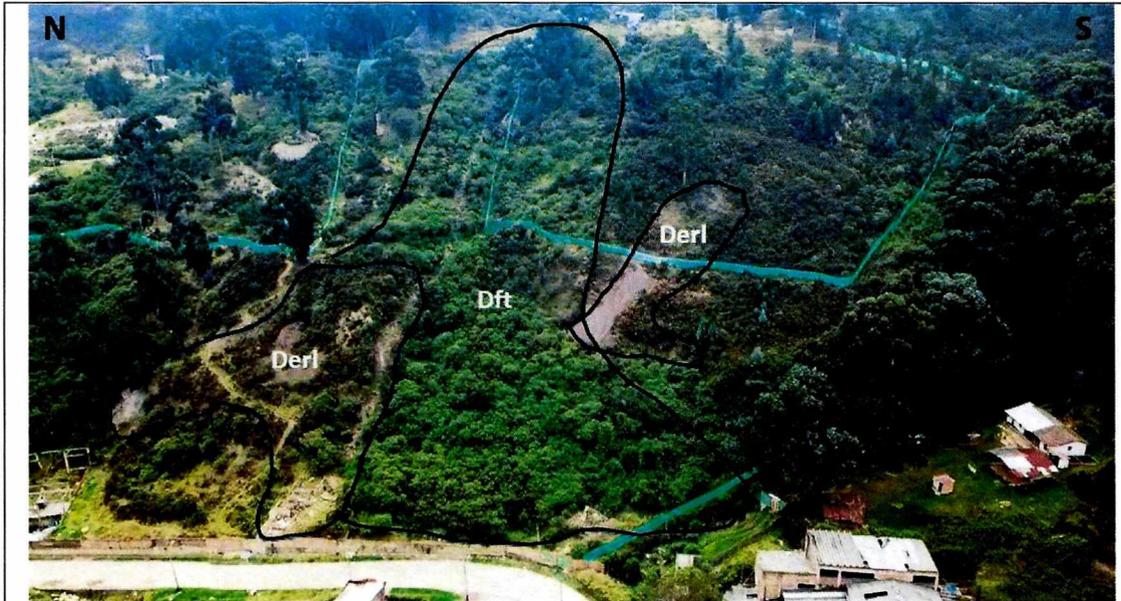
Fotografía 14. Vista panorámica de los diferentes movimientos en masa identificados en el polígono del plan parcial (sección sur)

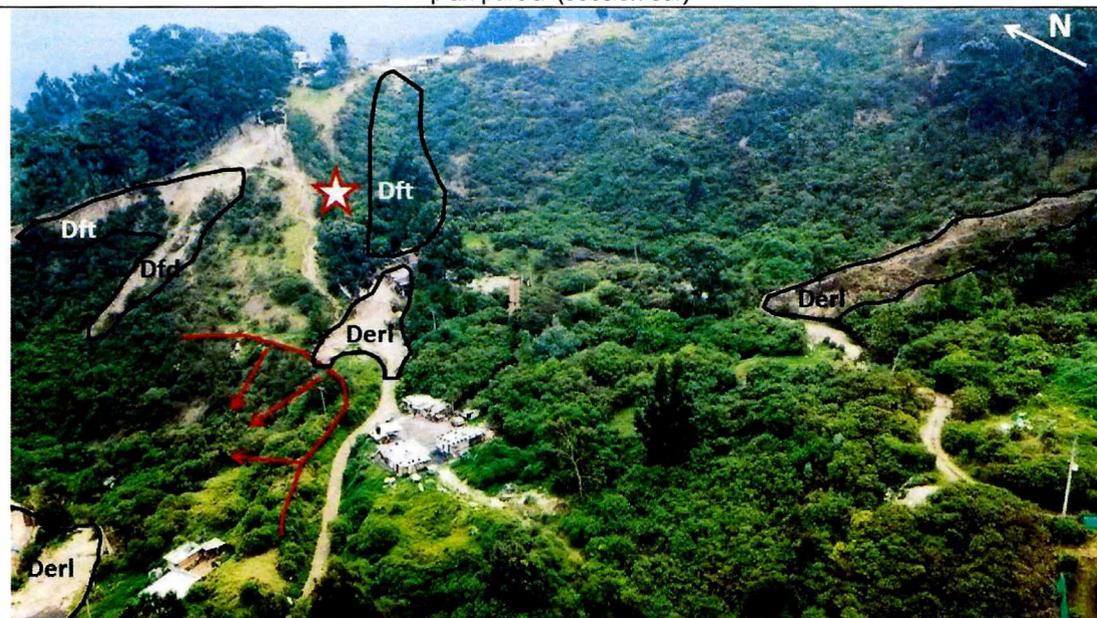
Fotografía 15. Vista panorámica de los diferentes movimientos en masa identificados en el polígono del plan parcial (sección centro-occidente)

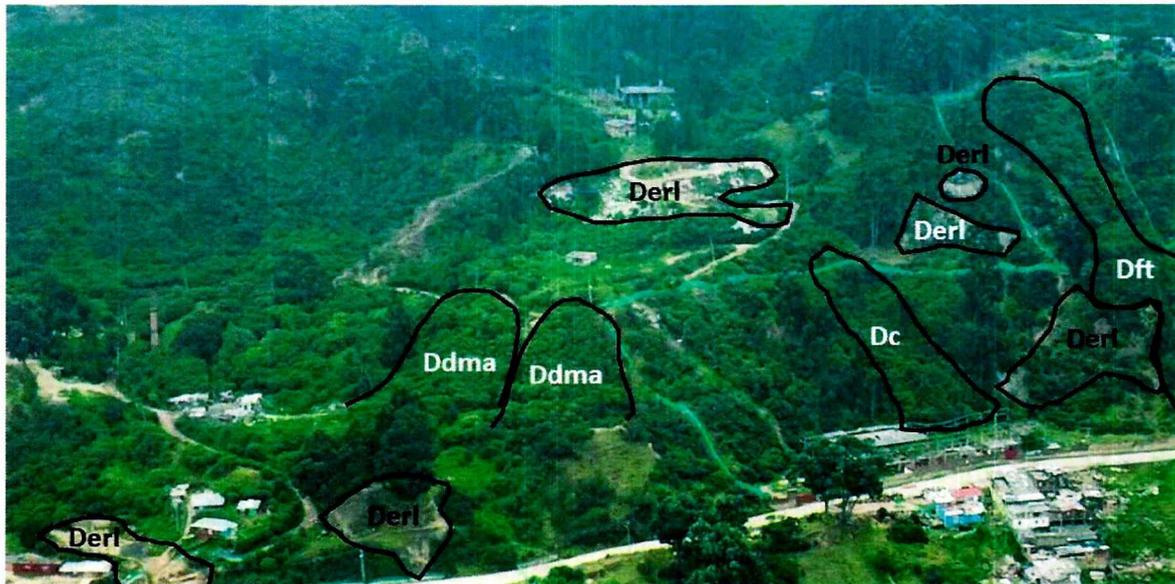
**Fotografía 16.** Vista panorámica de los diferentes movimientos en masa identificados en el polígono del plan parcial (sección centro-occidente)

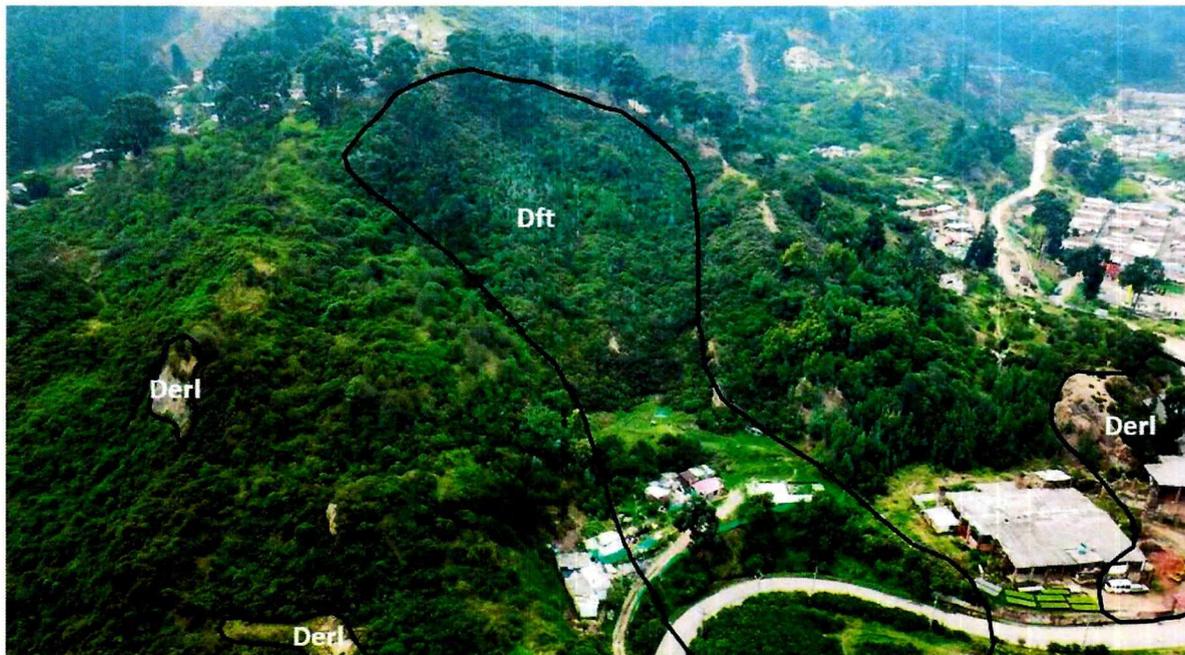
**Fotografía 17.** Vista panorámica de los diferentes movimientos en masa identificados en el polígono del plan parcial (sección norte)
