**ELABORACIÓN DE ESTUDIOS Y DISEÑOS DE OBRAS DE EMERGENCIA EN
SITIOS DE INTERVENCIÓN PRIORITARIA EN LA CIUDAD DE BOGOTÁ D.C.
ESTUDIO BARRIO JERUSALEN SECTOR SANTA ROSITA- LA VEGA**

CONTRATO DE CONSULTORÍA No.180 de 2019

Vol. 01 INFORME GEOTECNICO

El movimiento objeto de estudio es de carácter rotacional dado que el cuerpo del deslizamiento está conformado por una masa de suelo consistente en rellenos antrópicos en contacto con suelos residuales de intercalaciones de arcillolitas y areniscas de la formación Guaduas.

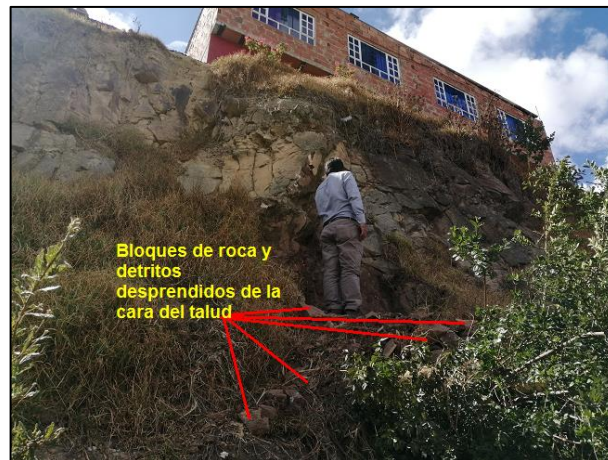
Fotografía 11 Caída de detritos ubicada en la base del talud rocoso aflorante en el área de estudio.

El primero en la pata del talud rocoso localizado en el costado suroeste del área de estudio, sector Santa Rosita – Las Vegas, en este sitio se evidencia la caída de bloques de arenisca con diámetros hasta de 0.4 m y detritos, provenientes de la cara del talud, originados por la pendiente muy escarpada del talud, el alto grado de fracturamiento de la roca y del aporte de aguas de escorrentía, **Fotografía 11** .

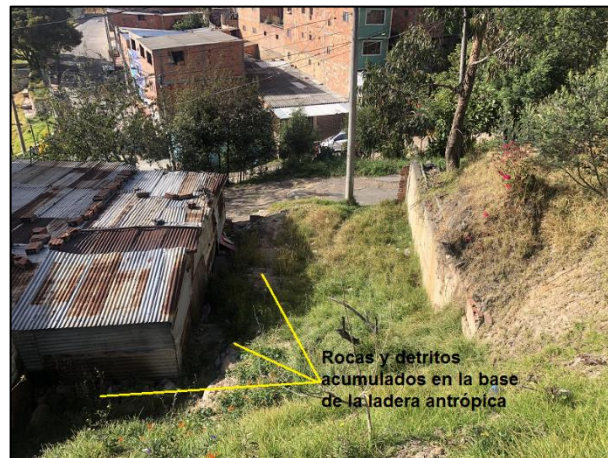
Fotografía 12 Rocas y detritos acumulados en la parte posterior de una de las viviendas del sector a causa de los movimientos de caída ocurridos en la ladera antrópica.

El segundo, se identificó al costado oriental de la zona de estudio, en la base de una ladera de pendiente escarpada constituida predominantemente por materiales de relleno medianamente consolidados, de la que se desprenden rocas y detritos con tamaños que oscilan de guijo a bloque, tal como se muestra en la **Fotografía 12**. El movimiento se generó por el debilitamiento de la matriz del relleno a causa de la infiltración de agua en épocas de altas precipitaciones, originando la pérdida de soporte y posterior desprendimiento de los bloques y detritos.

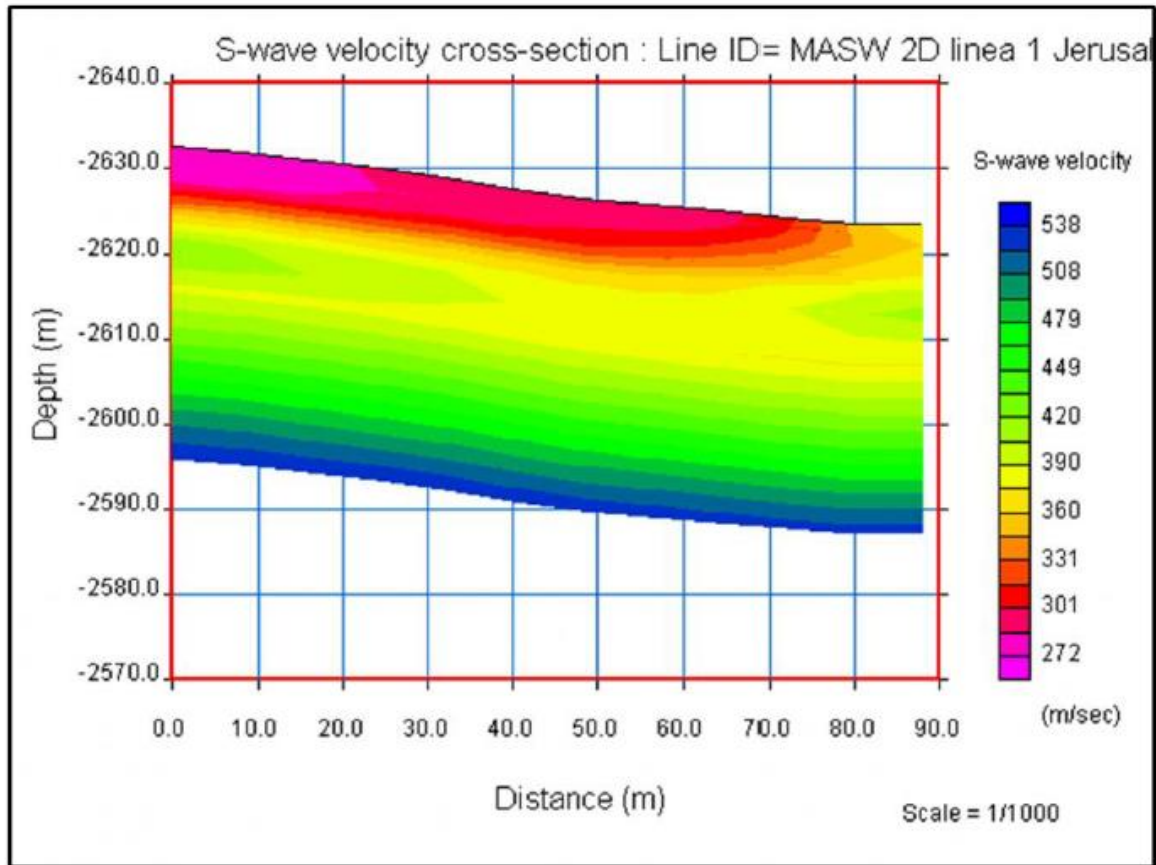
Figura 23 Perfil de modelo 2D de velocidades de onda s Vs obtenidas para la línea 1
Fuente Consorcio Himec-Consulcons (2019)

En la línea de refracción sísmica 1 realizada en la parte baja del talud de la Tr 49 D (costado sur occidental del área de estudio) se puede apreciar el contraste de velocidades de onda de corte entre 3 y 5 m de profundidad del perfil, dado que se obtuvieron V_s del orden de 272 m/s para los rellenos antrópicos y de 370 m/s para el suelo residual. Luego aparecen a partir de los 20 m de profundidad un material con V_s mayores a 450 m/s el cual se asocia a roca blanda (arcillolita). Es importante mencionar que en el perfil de velocidad de onda longitudinal V_p a una distancia de 50 m se observa un espesor de relleno antrópico del orden de 5 m de profundidad. En la Figura 22 se presenta el perfil de velocidad de onda P y sobre este se superpuso la exploración del subsuelo correspondiente a los sondeos S-05 y S-06. Por su parte el perfil de velocidades de onda de corte V_s se muestra en la Figura 23.

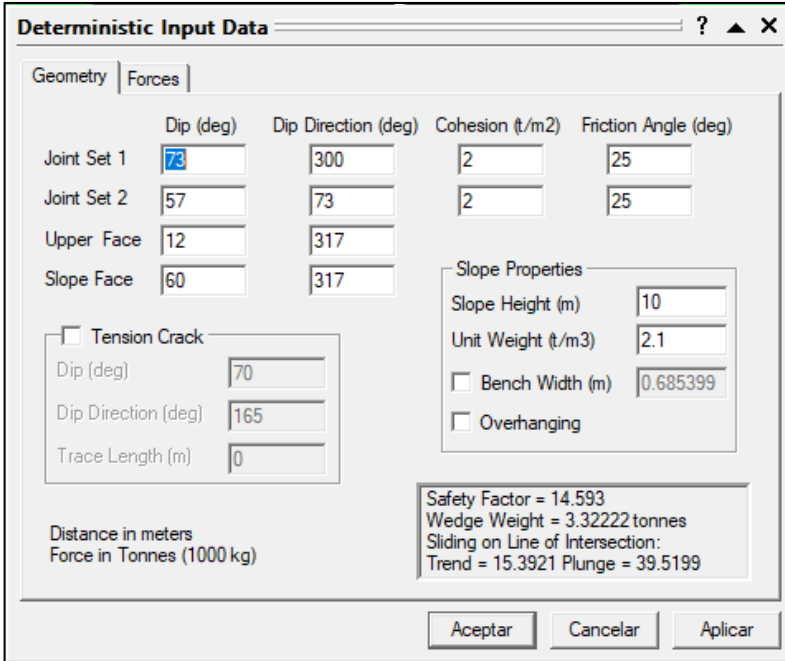
Figura 55. Datos de entrada para el análisis de la falla en cuña en el programa Swedge.

En el análisis de estabilidad de la falla en cuña se consideró que el ángulo de fricción del material en la discontinuidad es de 25°, por lo anterior los valores de dirección de buzamiento, buzamiento, dirección del talud y parámetros de resistencia del material empleados en el modelo de análisis se indican en la Figura 55.

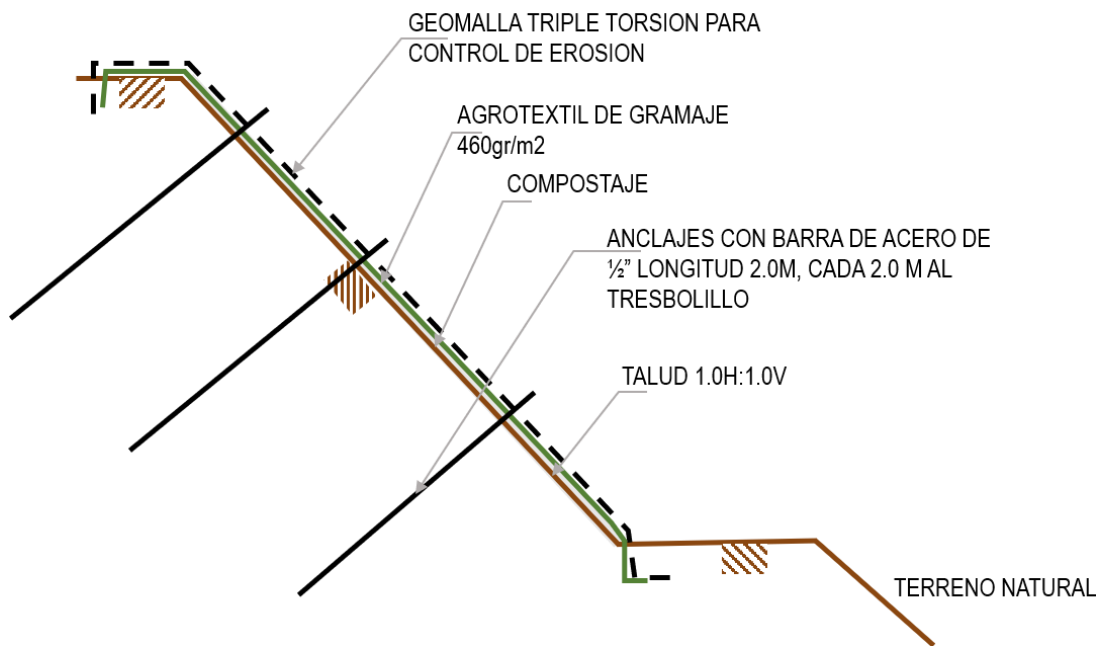
Figura 101. Esquema de protección de talud con geomalla, agrotexil y compostaje

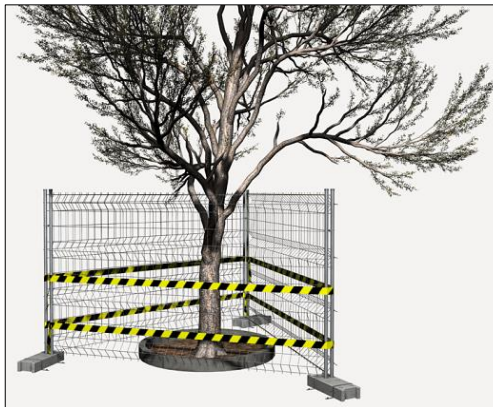
Figura 6. Barrera de protección.
