ALCALDÍA MAYOR
DE BOGOTÁ D.C.
Instituto Distrital de Gestión de
Riesgos y Cambio Climático

AUNAR ESFUERZOS PARA CONTINUAR LA OPERACIÓN DEL SISTEMA DE MONITOREO DEL SECTOR DE ALTA COMPLEJIDAD DE ALTOS DE LA ESTANCIA DE LA LOCALIDAD DE CIUDAD BOLÍVAR, QUE PERMITA EVALUAR LA EVOLUCIÓN DEL COMPORTAMIENTO GEOTÉCNICO A PARTIR DE LA INSTRUMENTACIÓN Y MONITOREO TOPOGRÁFICO, ESTRUCTURAL Y GEOTÉCNICO DEL SECTOR

CONVENIO INTERADMINISTRATIVO No 430 DE 2016

UNIVERSIDAD DISTRITAL
FRANCISCO JOSE DE CALDAS

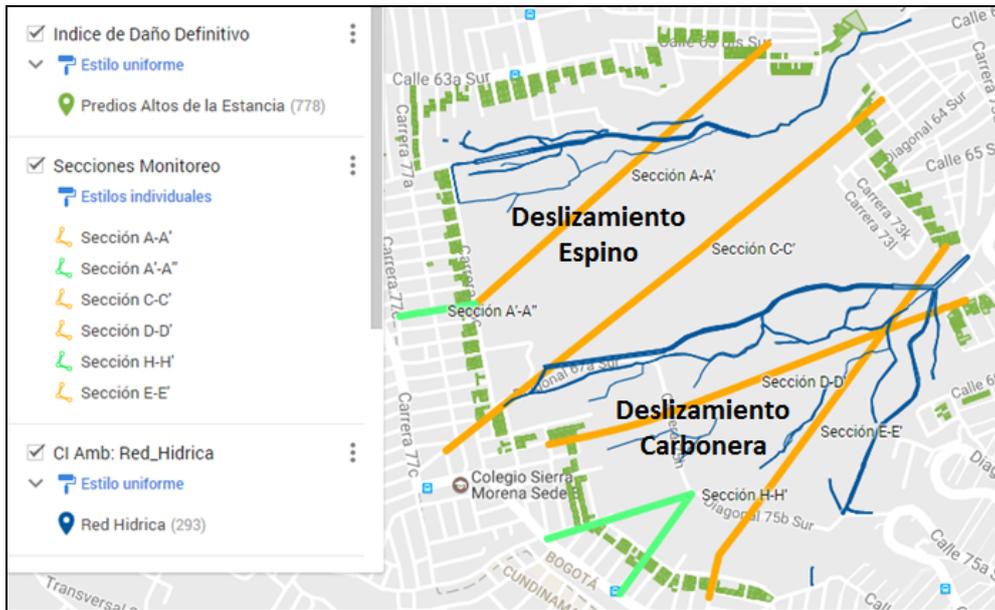
Imagen 7. Ubicación de las Secciones Topográficas

En desarrollo del presente convenio se estableció la necesidad de realizar el seguimiento a través de secciones transversales, las cuales fueron discutidas con el equipo de la Universidad así como con el IDIGER. En primera instancia se pretende mantener las secciones de consultorías anteriores. Se estableció que el deslizamiento de la Carbonera tiene una forma cónica en su convergencia, por lo cual se optaron por seguir con las secciones A-A' y C-C'. El deslizamiento del Espino tiene un movimiento aproximadamente paralelo, por lo cual se propuso las secciones D-D' Y E-E'. (ver: Imagen 7. Ubicación de las Secciones Topográficas)

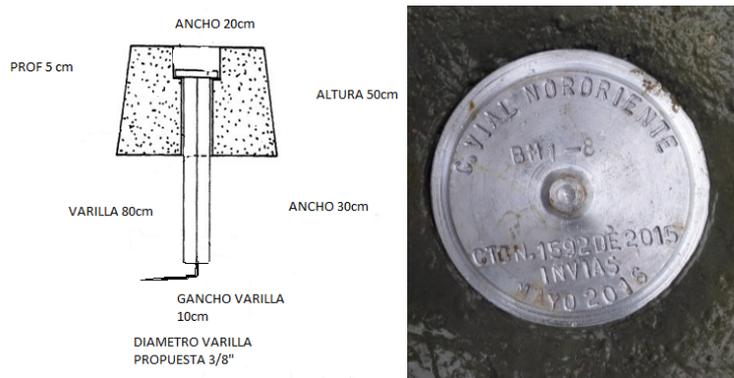
Imagen 9. Detalle de nuevos mojones

Los mojones planteados para su materialización son los indicados en la Imagen 9. Detalle de nuevos mojones, cumpliendo los estándares de mojones utilizados en levantamientos topográficos, además se identificarán conforme las especificaciones requeridas para que sean visualizadas en los vuelos realizados por el DRON y sirvan para cotejar fotografías aéreas tomadas a diferentes épocas.

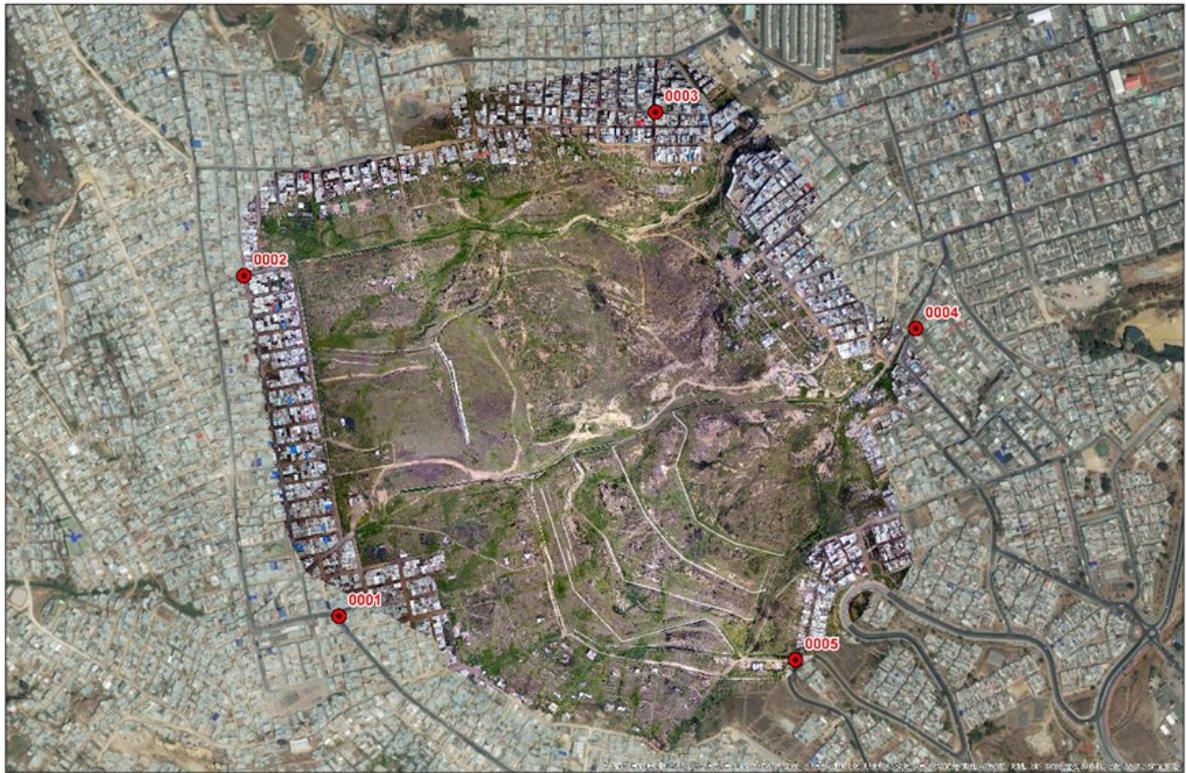
Imagen 14 Ubicación general puntos de control

La ubicación de los puntos de control se realizó teniendo en cuenta el área del terreno y la clasificación de las fases, es decir garantizado que cada punto estuviera fuera de la zona de influencia de los procesos de remoción en masa. Se localizaron 5 puntos de control en puntos límites del polígono, con equipos GPS distribuidos de acuerdo con la Imagen 14 Ubicación general puntos de control.

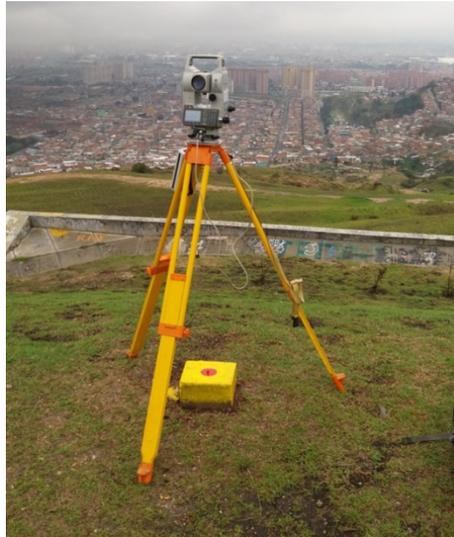
Este instrumento fue utilizado para el levantamiento topográfico de la zona de estudio y para la localización de la red de mojones. En la Fotografía 1 SOKKA SET2100 se puede apreciar el instrumento. Sus características técnicas son:

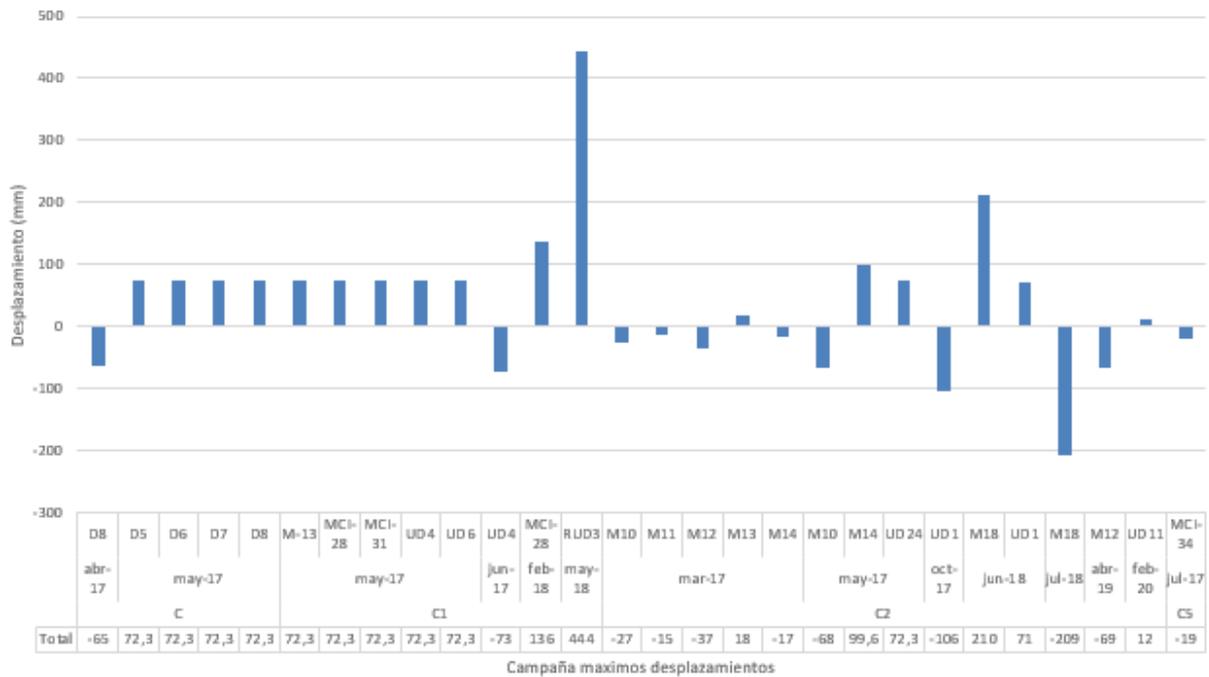
Imagen 19 máximos desplazamientos verticales sector La Carbonera

De las gráficas anteriores se observa que en 12 campañas se presentaron 28 lecturas por fuera de la tolerancia, teniendo que en el año del 2017 se presentaron la mayor cantidad con 18 desplazamiento por fuera de esta tolerancia para el sistema de alerta, situadas en su mayor parte en las zonas homogéneas C1 y C2, estas zonas se caracterizan por tener suelos coluviales y residuales que cubren un macizo de areniscas meteorizadas y fracturadas. Además, son zonas afectadas por vertimientos de aguas residuales, se presentan desplazamientos superficiales de suelos saturados y la formación incipiente de flujos, hay presencia de materiales de escombros asociados a los restos del programa de reubicación y materiales sueltos dejados por el movimiento inicial, adecuaciones morfológicas del terreno y área desconfiada en la corona del deslizamiento. También hay evidencias muy puntuales de saturación superficial de suelos coluviales.

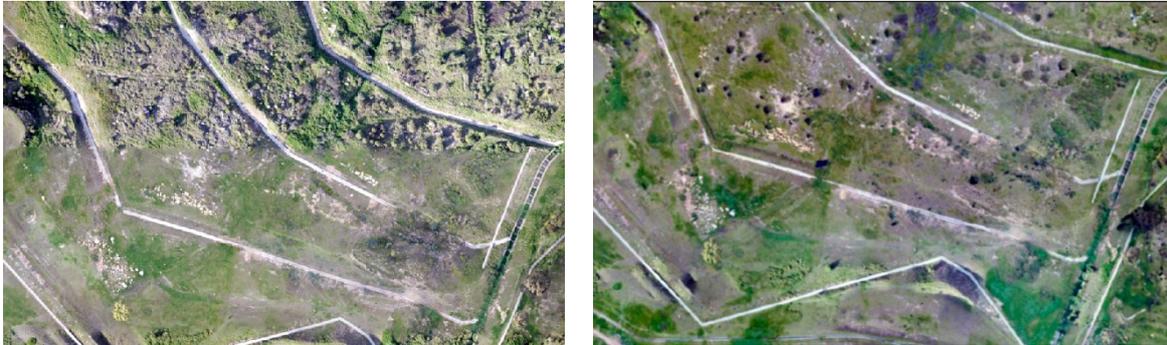
Imagen 37 Ejemplo de alteración en la resolución espacial en la triangulación automática.

En esta etapa se equilibran los niveles digitales de cada fotografía.

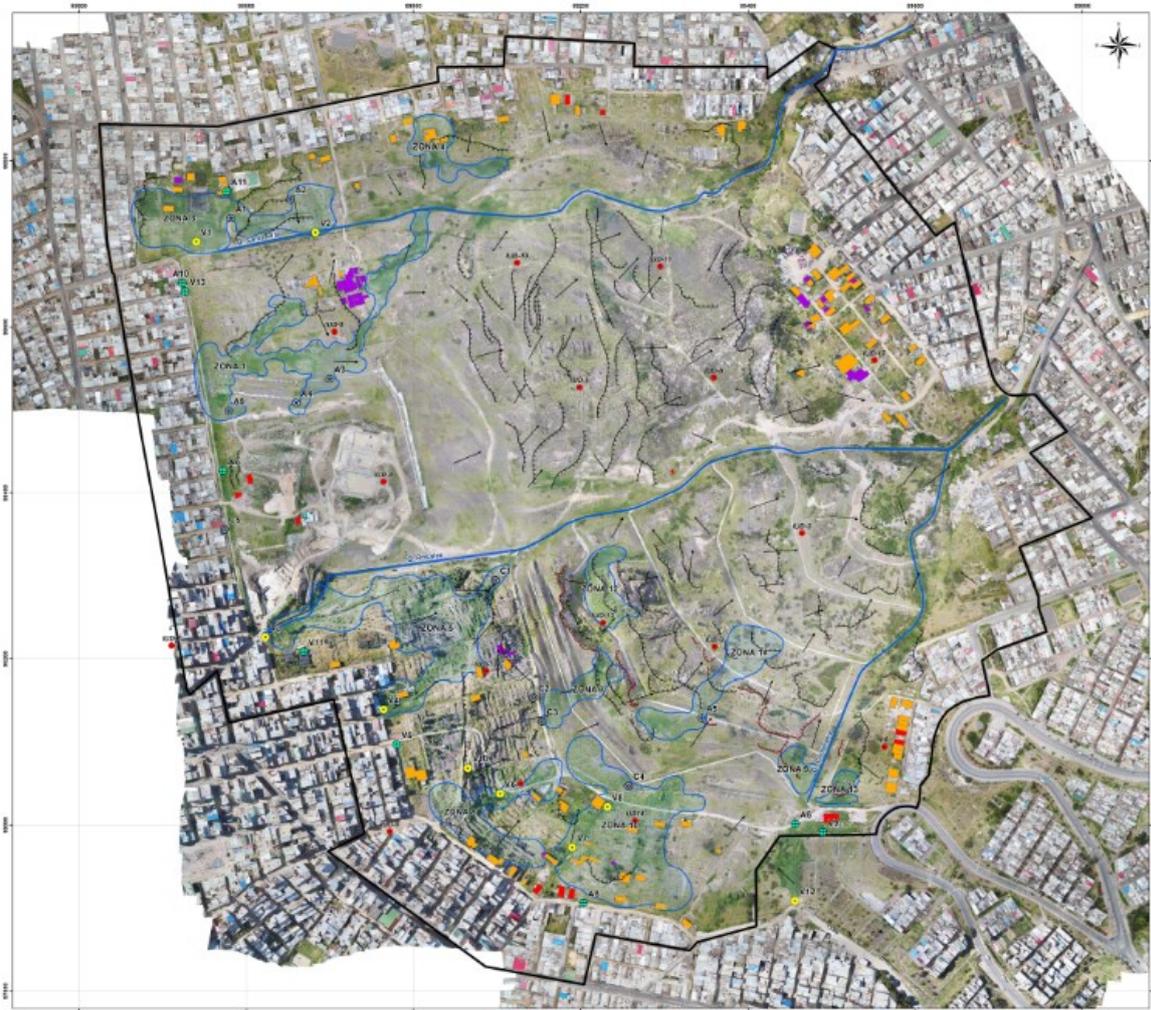
Imagen 56 Crecimiento viviendas y dinámica de la zona 2016-2018

La concentración de viviendas dentro del polígono de estudio coincide mayormente con los escarpes que marcan la dinámica de la zona, y as u vez esta se ve influenciada por la presencia de zonas húmedas sumadas a una deficiente red de alcantarillado y a los procesos morfodinámicos potencialmente inestables presentes alrededor de estas viviendas. (Ver Anexo\18. Ene (24-01-2020) \Análisis Multi Zonas Saturadas – Orto))

Se ve con preocupación el crecimiento y la incidencia de este factor en la modificación de la condición de humedad superficial por medio de canales, zanjas, infiltración desde ductos de agua, especialmente de acueducto y alcantarillado, lo que genera un cambio en el régimen de aguas superficiales, activando procesos de inestabilidad y afectación en la estabilidad de la ladera.

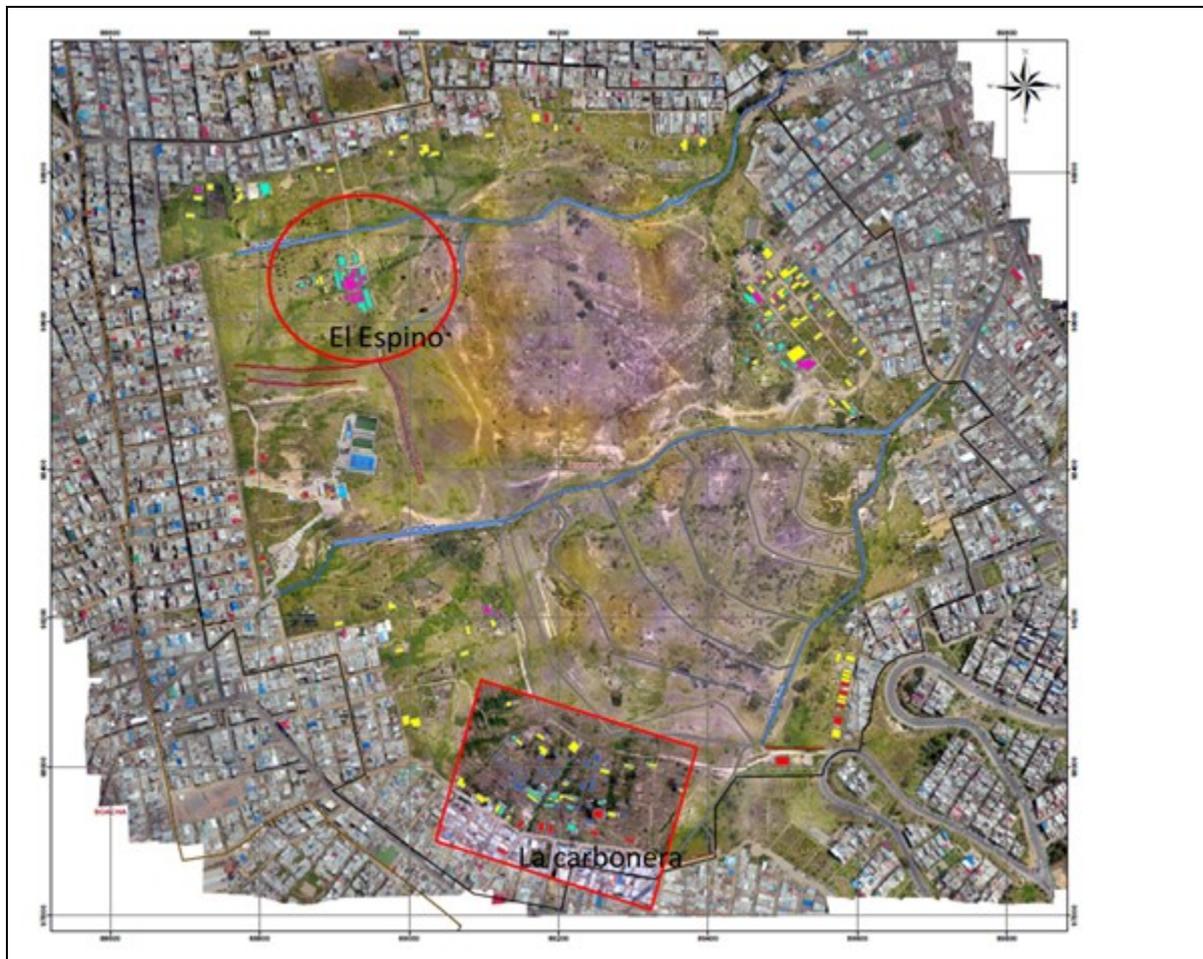
Imagen 57 Localización principales invasiones octubre 2019

A continuación se muestra la localización de las invasiones dentro del polígono.

Se recomienda agilizar los procesos de reasentamiento en la zona, teniendo en cuenta que los vertimientos presentados se evidencian por las nuevas ocupaciones y/o las ocupaciones que aún no culminan el reasentamiento.

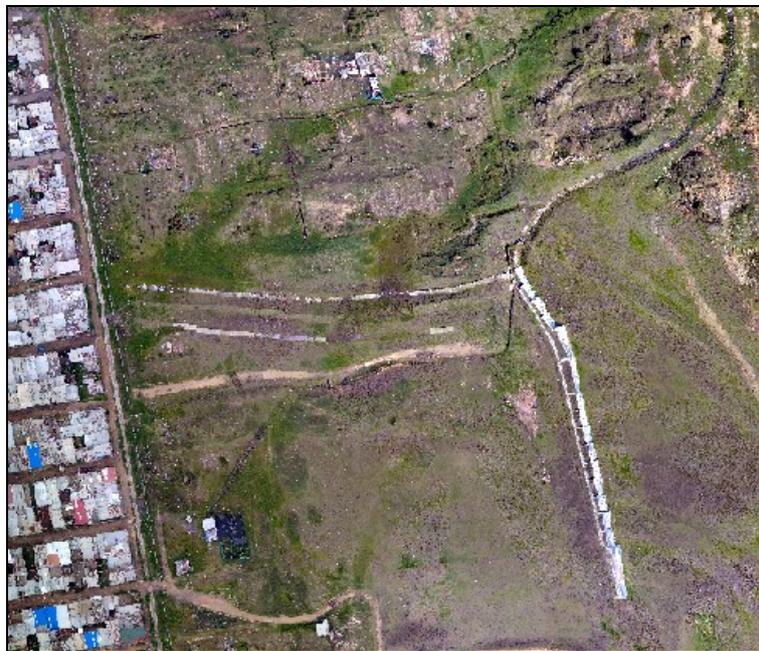
Imagen 60 Ejemplo cobertura zona Húmeda con pigmentación más oscura color verde deslizamiento El Espino

Por medio del ortofotomosaico se realiza una fotointerpretación ubicando las zonas húmedas, marcando la cobertura con afloramientos de vegetación con pigmentación de color verde oscuro, corroborándolas con visitas en campo.

Esta información es importante para delimitar áreas de terreno que presentan posibles inestabilidades ubicando puntos críticos de monitoreo.

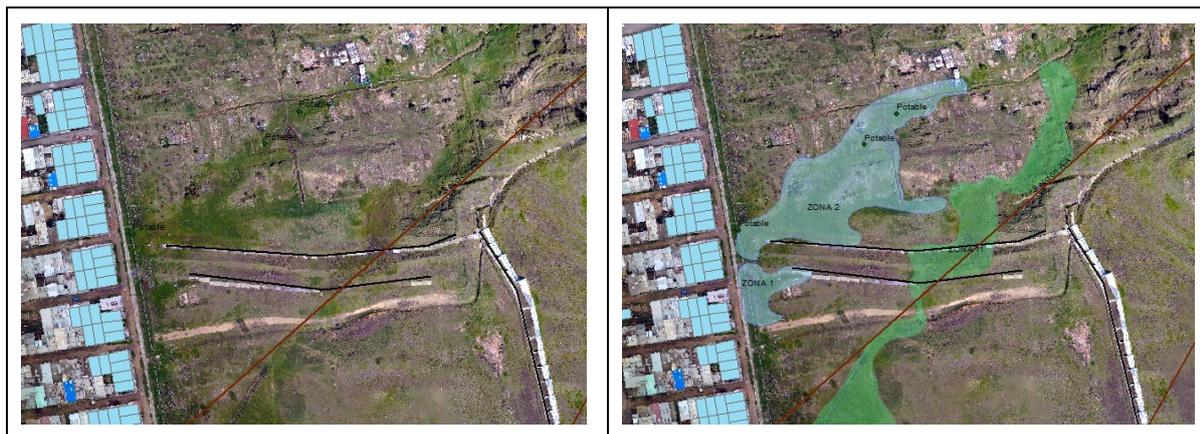
Imagen 62 Ubicación Zona 1 y 2

En la Zona 1 y 2 ubicadas en el deslizamiento el Espino desde el cerramiento hasta parte de la viga corrida se detectan conexiones de mangueras en muy mal estado que suministran agua potable a los asentamientos dentro del polígono, teniendo una serie de fugas entre conexiones.

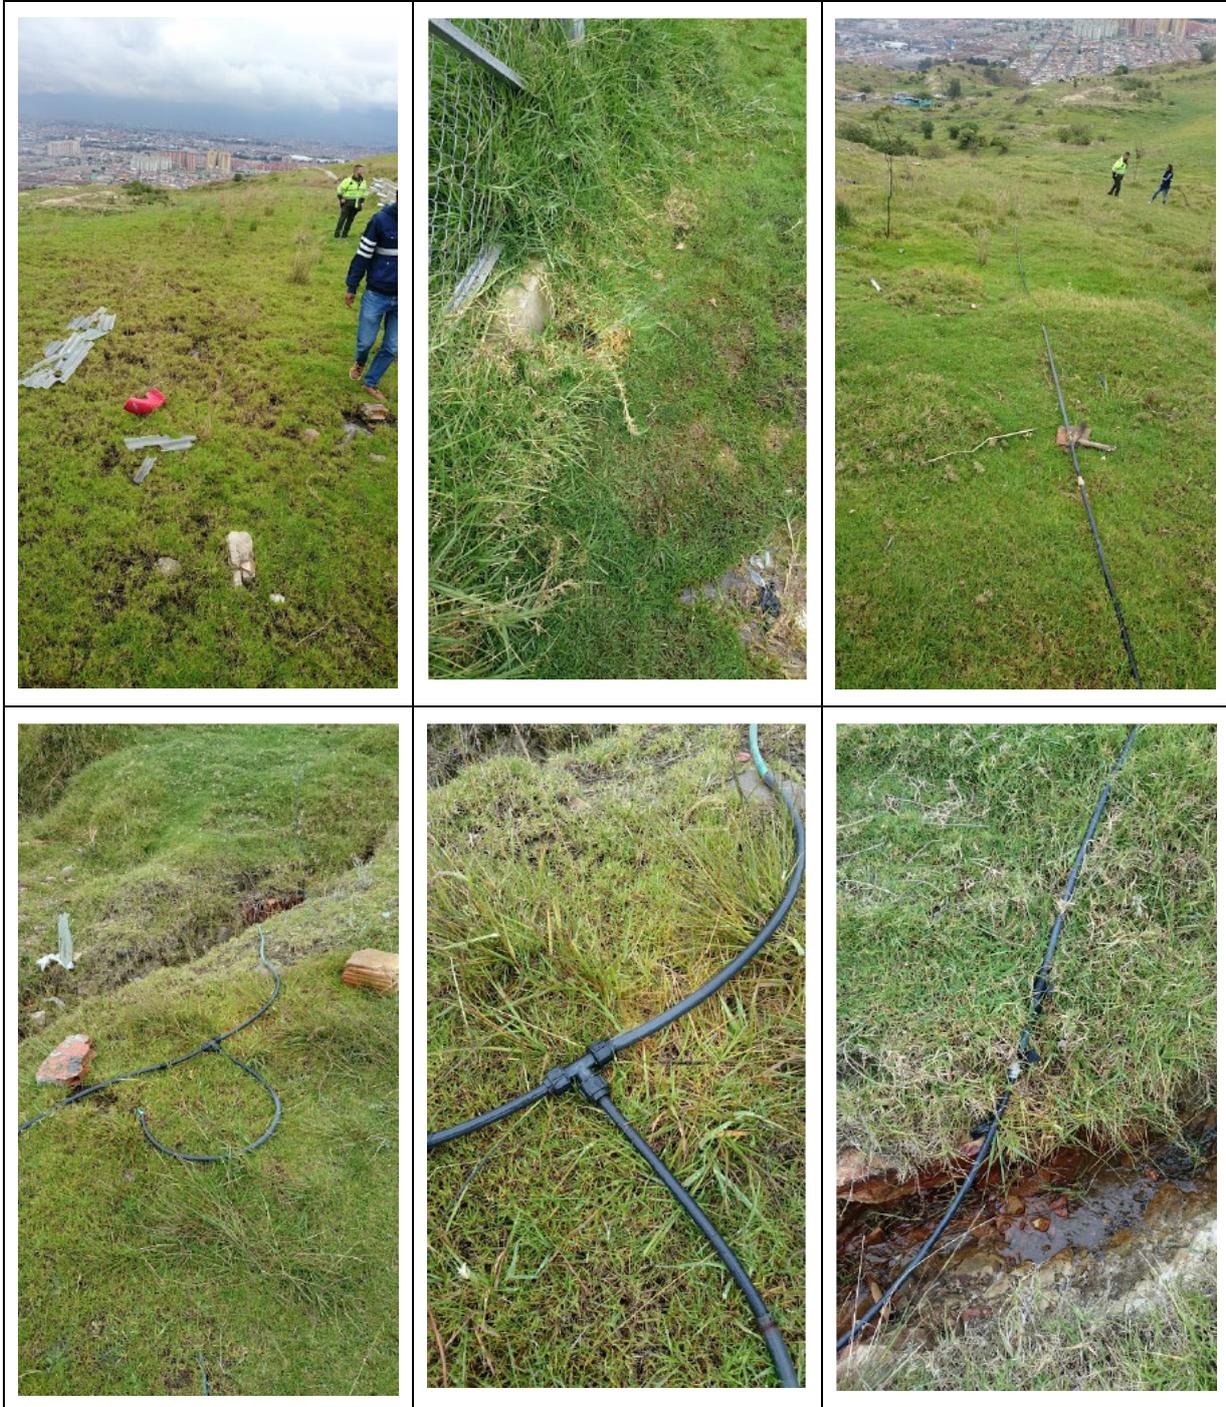
Imagen 63 Zona húmeda por conexiones de agua potable

El factor contribuyente principal para estas zonas proviene del aporte por conexiones de mangueras de agua potable.

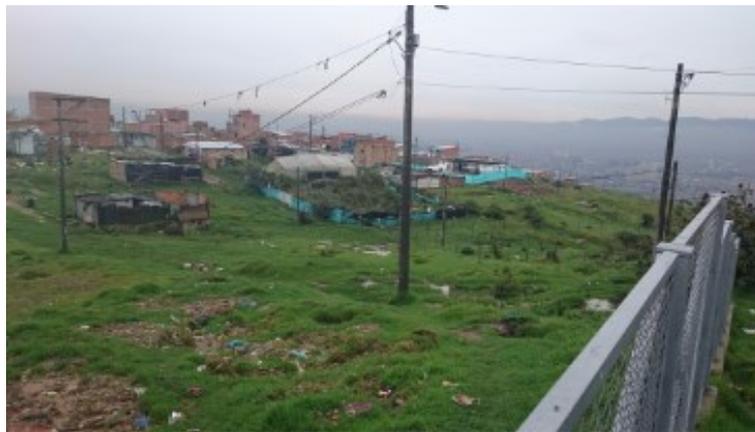
Imagen 65 Panorámica zona húmeda barrio Tres Reyes

El factor contribuyente principal para esta zona proviene de la fábrica de plásticos.

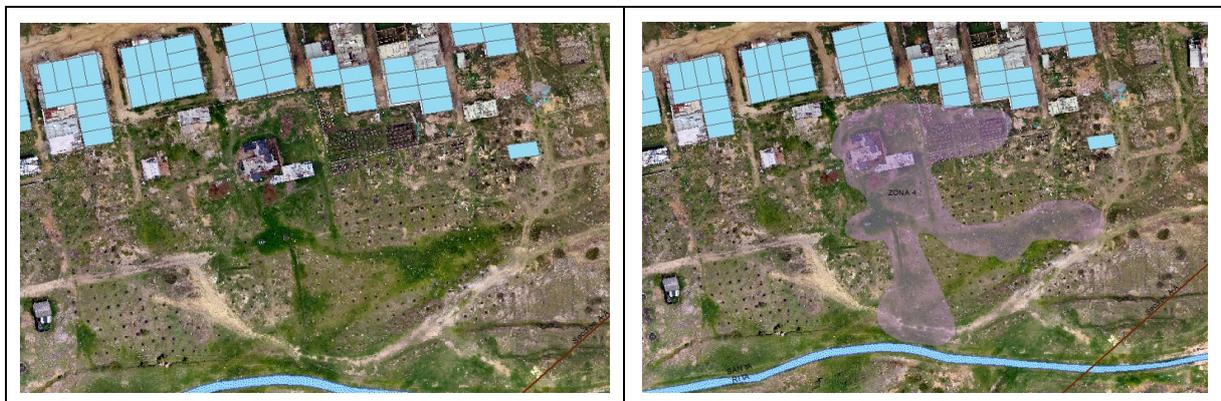
Imagen 66 Ubicación Zona 4

En la zona 4 ubicada cerca al barrio Mirador de la Estancia se observa un flujo de agua desde una de las viviendas ubicadas dentro del polígono, la causa principal mal manejo del agua residual de este sector.

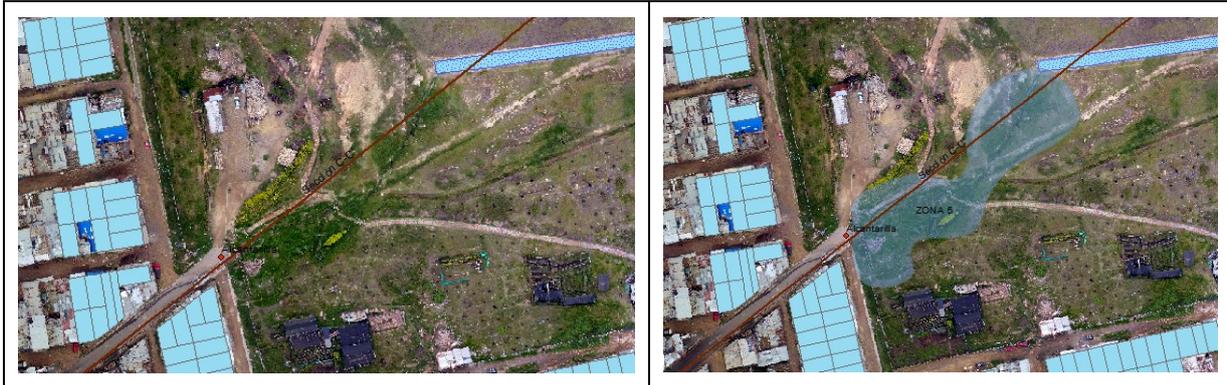
Imagen 67 Ubicación Zona 5

En la zona 5 ubicada en la parte alta del barrio el Espino frente a la entrada del Parque Altos de la Estancia, se evidencia colapso de pozo en temporadas de lluvia, lo que permite el paso de agua mixta por el polígono hasta llegar a la canalización de la quebrada de Santo Domingo.

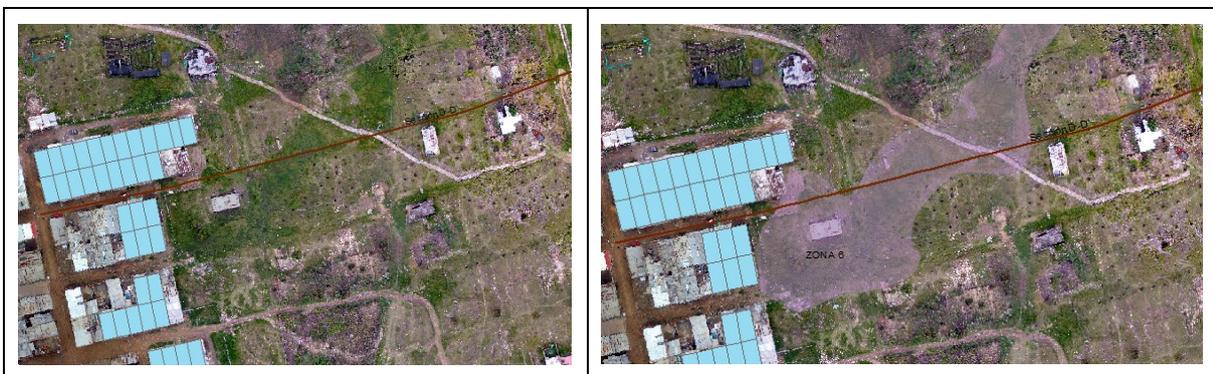
Imagen 69 Ubicación Zona 6

En la zona 6 ubicada en el barrio Santo Domingo sobre la calle 68B sur tiene conexión errada de alcantarillado hacia dentro del polígono.

Fuga red de alcantarillado en el barrio Santo Domingo aporte importante de agua residual al talud en el deslizamiento la Carbonera.

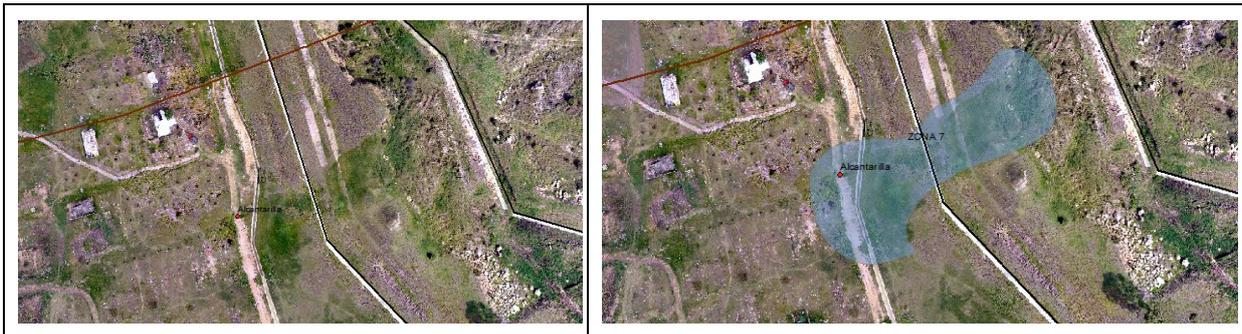
Imagen 71 Ubicación Zona 7

En la Zona 7 vertimiento de agua residual ubicado en la parte superior del deslizamiento la Carbonera desde una canal cerca al barrio Santo Domingo bajando hasta la primera berma cerca de un escarpe principal.

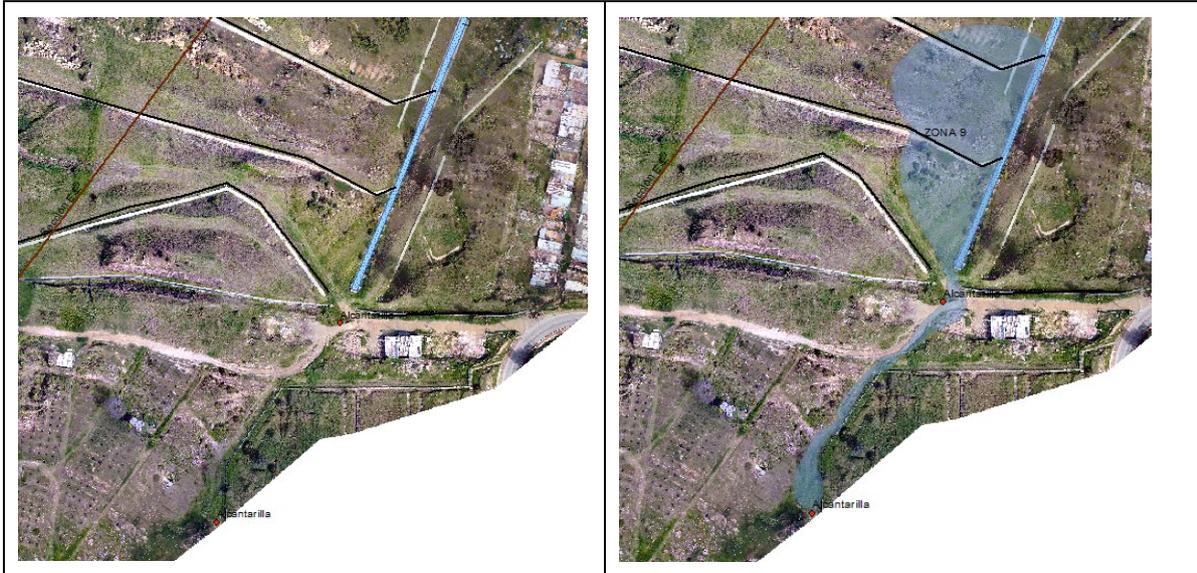
Imagen 74 Ubicación Zona 9

En la zona 9 ubicada en el deslizamiento la carbonera cerca a la quebrada la carbonera en la parte superior de las bermas donde por el factor del reboseamiento de un pozo de alcantarillado se activó un proceso de inestabilidad.

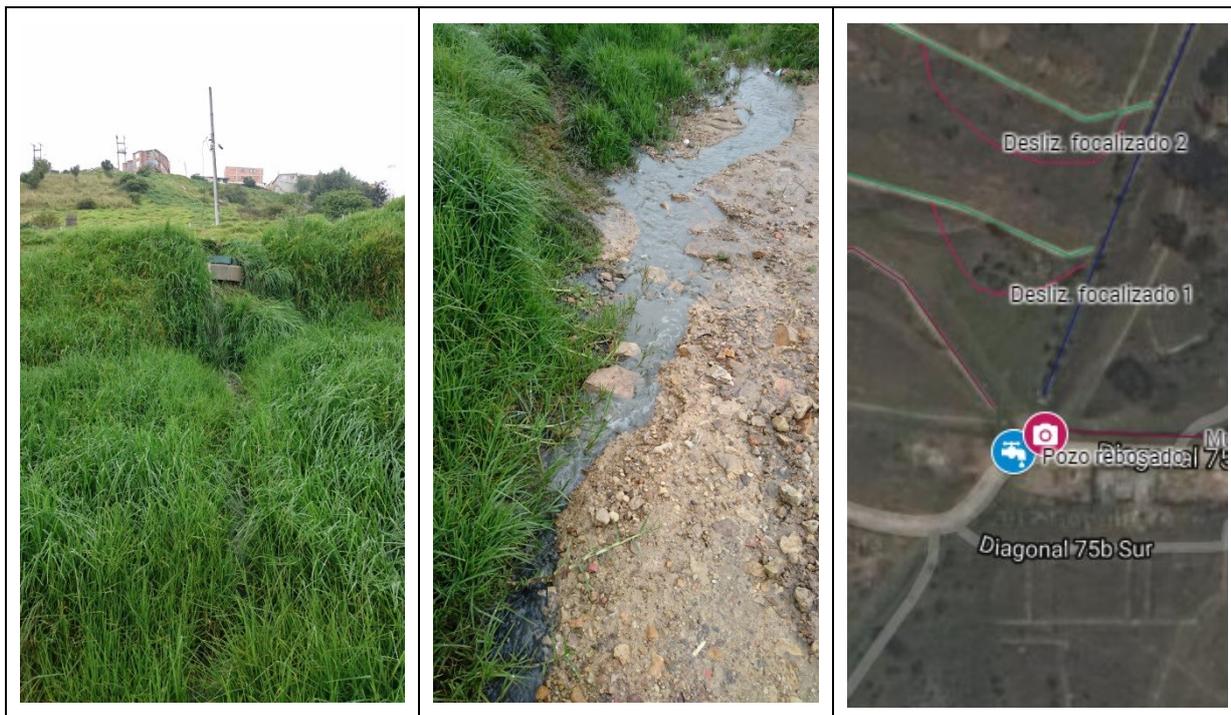
Fotografía 4 Rebosamiento pozo red alcantarillado

El factor detonante principal para estos deslizamientos focalizados proviene del aporte de agua residual por el rebosamiento de tres pozos de la red de alcantarillado provocado por la obstrucción de la tubería en el barrio Santa Viviana.

Producto de este movimiento se afectaron las obras existentes (bermas y canales) provocando estancamientos de agua saturando el suelo provocando nuevos sectores de inestabilidad.

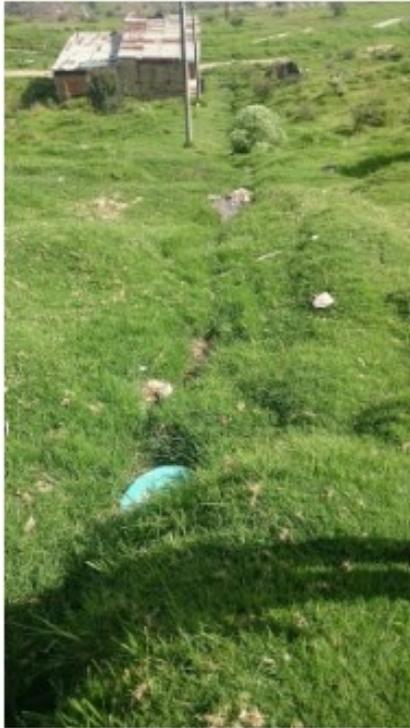
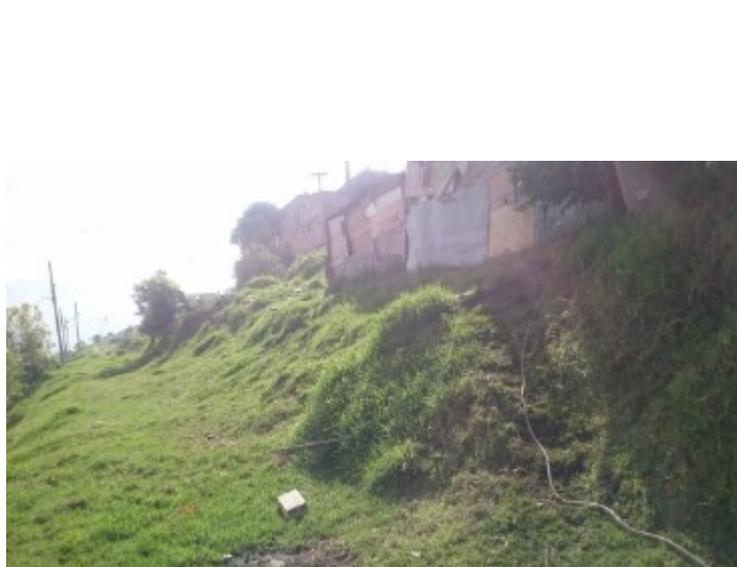
Imagen 76 Rebosamiento pozo y mal manejo agua residual

En la zona 10 se ubica abajo del barrio Santa Viviana se evidencia pozos en mal funcionamiento y mal manejo de agua residual como potable de los asentamientos humanos dentro del polígono.

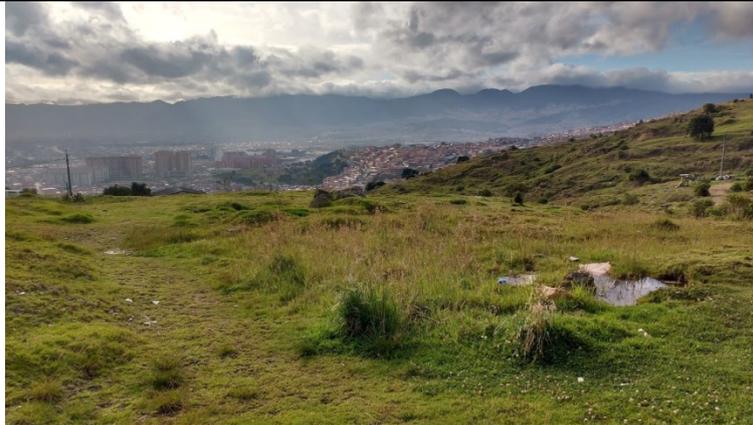
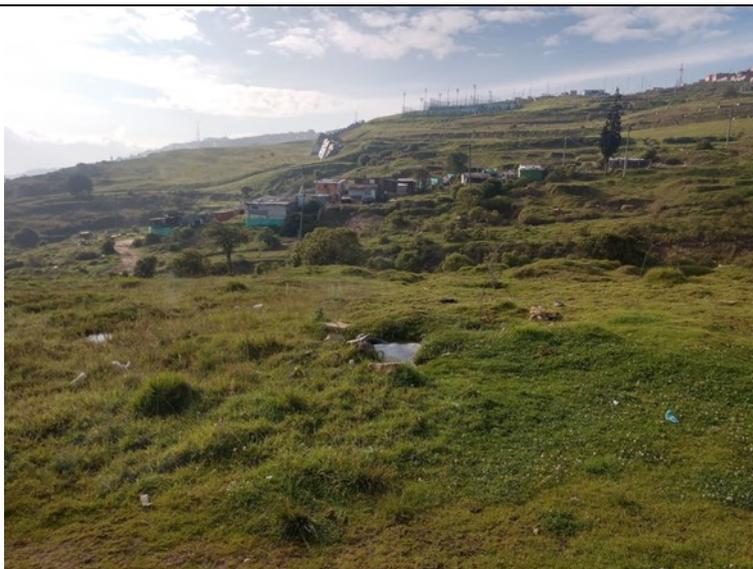
Imagen 79 Punto de vertimiento A2

Dentro de las visitas a campo se detectaron puntos de vertimiento como conexiones erradas de alcantarillado, deficiente funcionamiento de pozo de la red de alcantarillado, mangueras de red de agua potable para asentamientos humanos dentro del polígono, mal manejo de aguas residuales, fabricas, etc.,

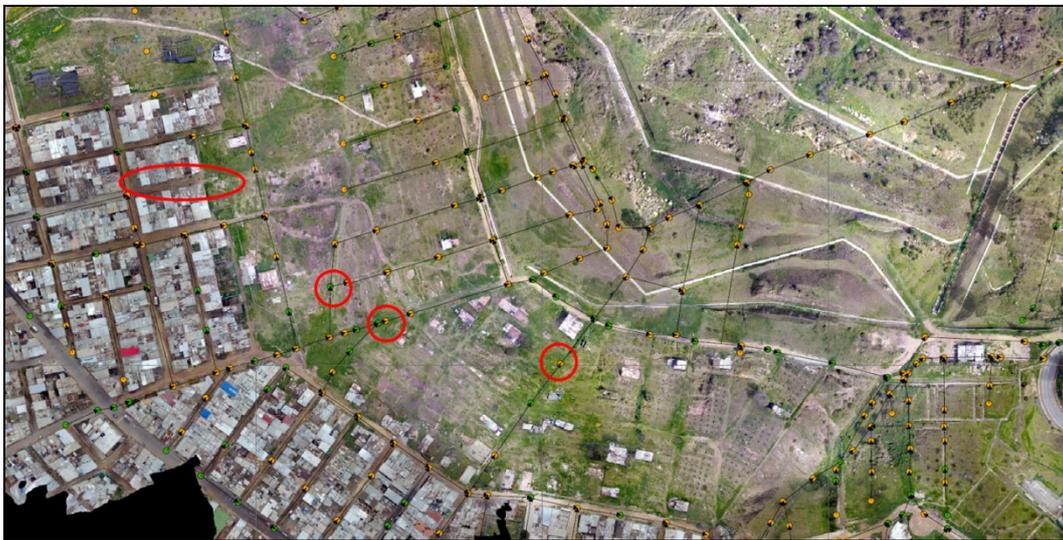
Imagen 93 Relación alcantarillado con vertimientos presentes

En la imagen se muestra la relación de los hallazgos de vertimiento con la red existente del acueducto y alcantarillado en la zona.

Teniendo en cuenta los comunicados informados a la entidad y las gestiones de IDIGER, se han realizado actividades conjuntas con la empresa de acueducto, visitando cada uno de los puntos donde se ha evidenciado conexiones erradas de agua potable y alcantarillado. En particular, los vertimientos de agua potable persisten ya que están asociados a viviendas que no han completado el proceso de reasentamiento y los vertimientos de aguas residuales son intervenidos o subsanados pero de forma temporal ya que las conexiones erradas vuelven a ser conectadas y por ello se sigue presentando vertimientos dentro del polígono.

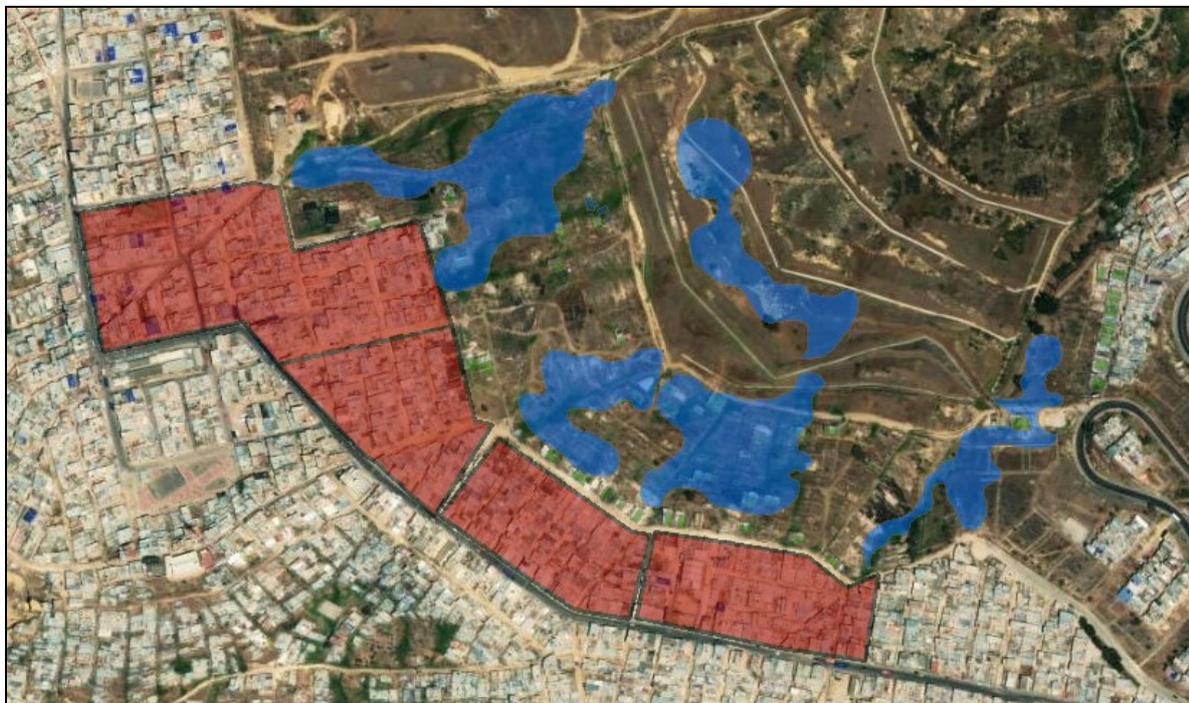
Imagen 95 Zonas húmedas ajustadas a los puntos críticos de vertimientos

El control en campo permitió precisar los puntos de vertimiento donde se presenta esta problemática que se ajusta en extensión y caracterización con las zonas húmedas elaboradas por medio de la fofotointerpretación de los ortofotomosaicos.

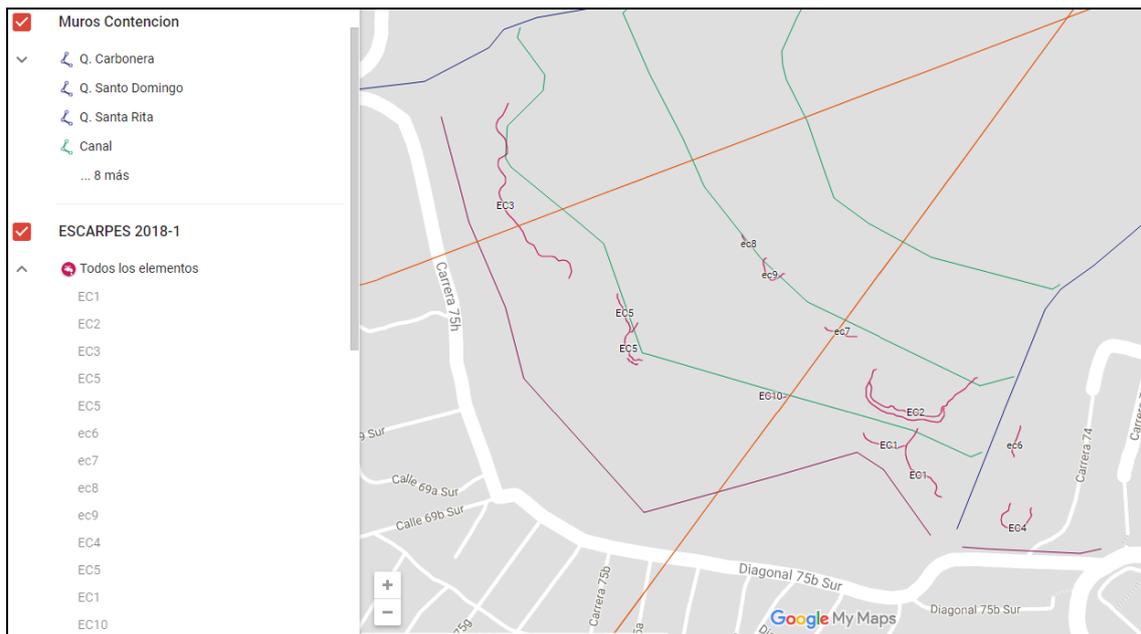
Imagen 97 Ubicación escarpes principales

A continuación se ubican los escarpes principales de los movimientos focalizados encontrados durante este monitoreo.

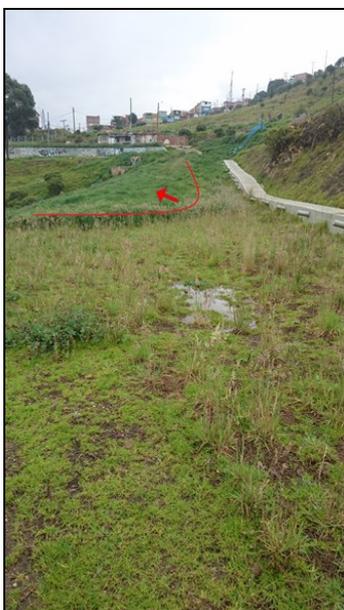
Fotografía 6 Detalle humedad y ubicación del escarpe

Se evidencian cambios en la topografía representados por dos escarpes con movilización de masa. Es importante anotar que esta condición se presentó desde antes del convenio y fue avanzando en el tiempo.

En la Fotografía 6 Detalle humedad y ubicación del escarpe, se evidencia el afloramiento de la vegetación producto de la humedad, ubicación y dirección del escarpe generado por el movimiento de la masa.

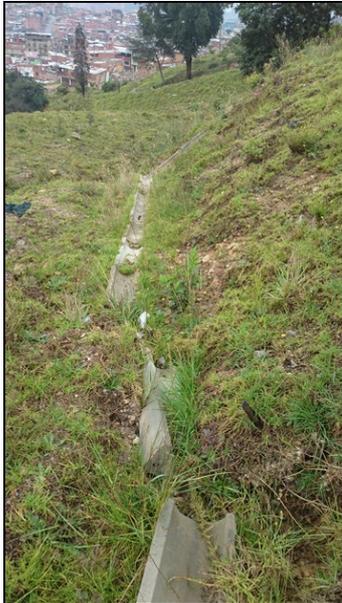
Fotografía 7 Deterioro en subcanal

En la Fotografía 7 Deterioro en subcanal, se evidencia el colapso de la cuneta auxiliar de la terraza superior.

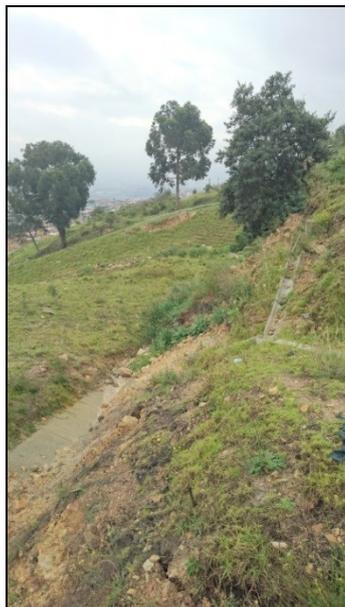
Fotografía 8 Detalle Deslizamiento Focalizado 1

En la Fotografía 8 Detalle Deslizamiento Focalizado 1, se evidencia el movimiento de masa sobre la cuneta principal.

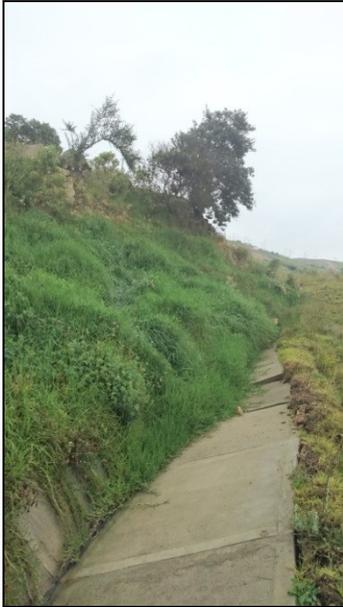
Fotografía 9 Detalle Deslizamiento Focalizado 1

La Fotografía 9 Detalle Deslizamiento Focalizado 1, se evidencia el colapso total de la cuneta principal de la terraza superior.

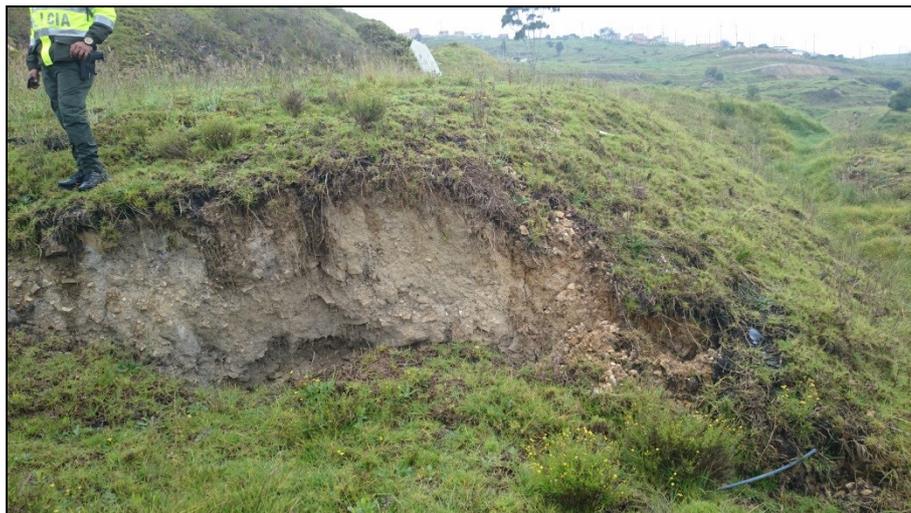
Fotografía 10 Escarpe por deslizamiento focalizado 1

En la Fotografía 10 Escarpe por deslizamiento focalizado 1, se evidencia escarpe y grieta principal por donde fallo el terreno.

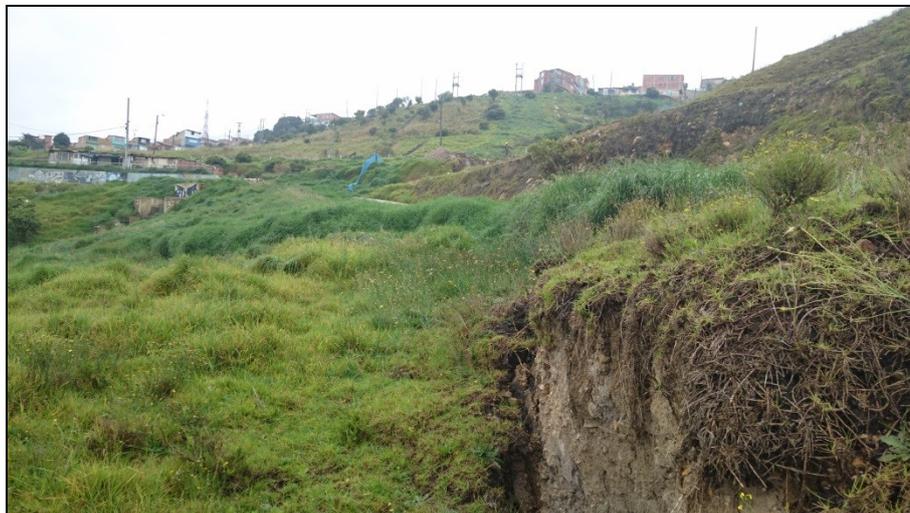
Fotografía 11 Detalle escarpe por deslizamiento focalizado 1

En la Fotografía 11 Detalle escarpe por deslizamiento focalizado 1, se evidencia el deslizamiento retrogresivo característico del sector.

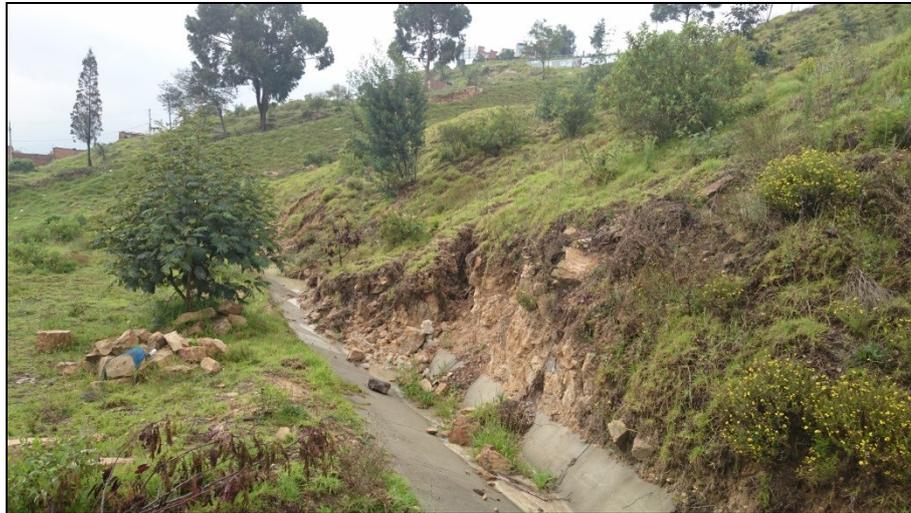
Fotografía 12 Deslizamiento focalizado 2

En la Fotografía 12 Deslizamiento focalizado 2, se evidencia el aumento en el proceso de inestabilidad en la berma N° 2 generando el colapso de la berma principal y la obstrucción del flujo normal de agua, el cual puede ocasionar apozamiento en el suelo, siendo este un factor contribuyente para el desarrollo de los procesos de inestabilidad

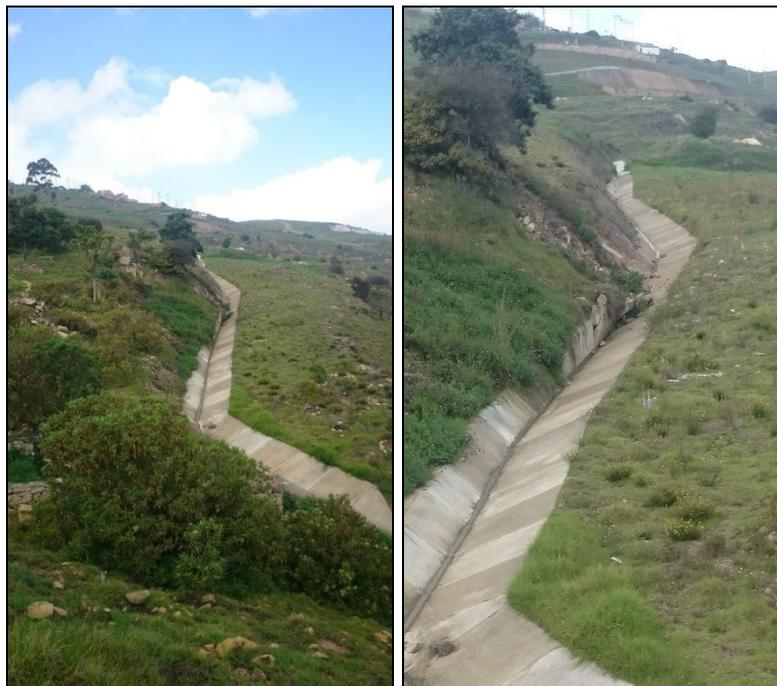
Fotografía 13 Deslizamiento focalizado 1 Noviembre 2016

En la Fotografía 13 Deslizamiento focalizado 1 Noviembre 2016, se evidencia un movimiento de la masa sobre la canal principal de la terraza superior.

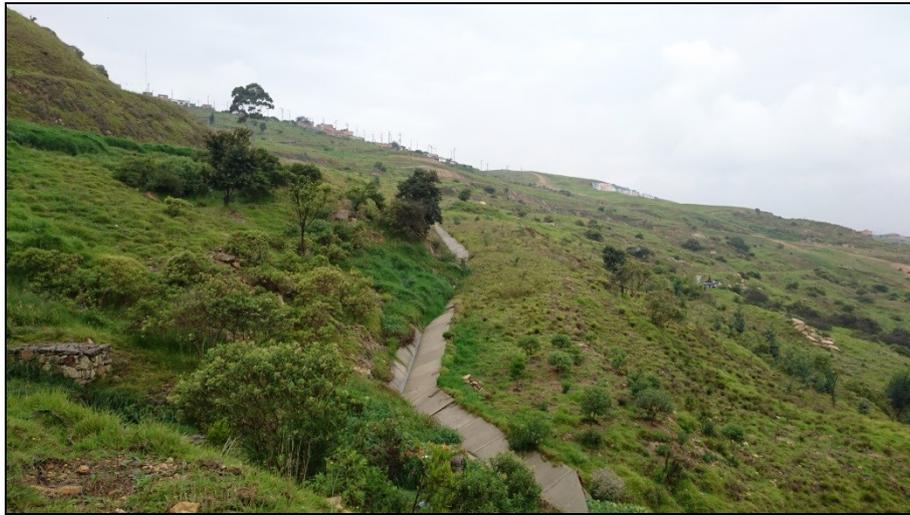
Fotografía 14 Deslizamiento focalizado 1 Mayo 2017

En la Fotografía 14 Deslizamiento focalizado 1 Mayo 2017, Se detecta un progreso significativo en el movimiento de la masa en este sector, a continuación se observa con más detalle este proceso.

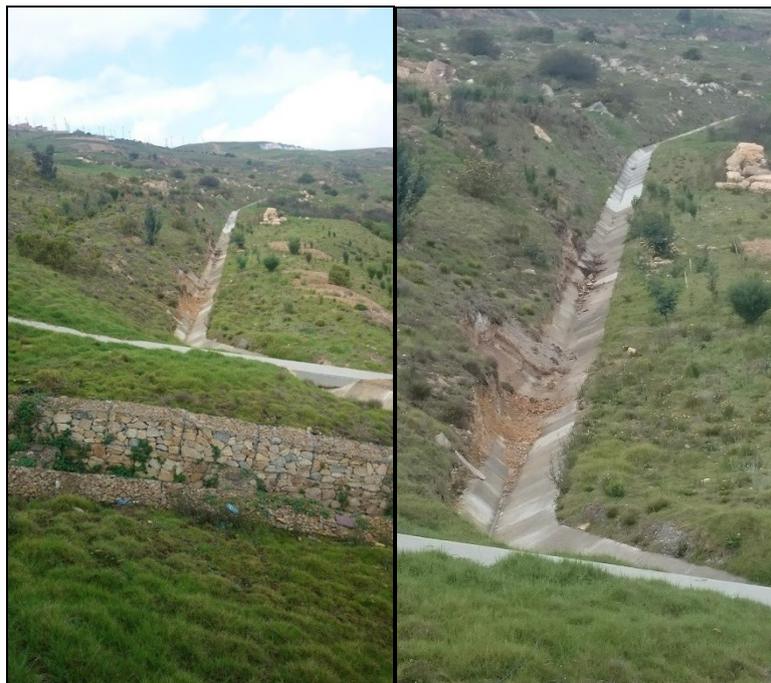
Fotografía 16 Deslizamiento focalizado 2 Noviembre 2016

Fotografía 16 Deslizamiento focalizado 2 Noviembre 2016, se evidenció en este mes un pequeño movimiento en la terraza media sobre el canal principal obstruyendo un 30% del área transversal de este.
