ALCALDÍA MAYOR
DE BOGOTÁ D.C.
Instituto Distrital de Gestión de
Riesgos y Cambio Climático

AUNAR ESFUERZOS PARA CONTINUAR LA OPERACIÓN DEL SISTEMA DE MONITOREO DEL SECTOR DE ALTA COMPLEJIDAD DE ALTOS DE LA ESTANCIA DE LA LOCALIDAD DE CIUDAD BOLÍVAR, QUE PERMITA EVALUAR LA EVOLUCIÓN DEL COMPORTAMIENTO GEOTÉCNICO A PARTIR DE LA INSTRUMENTACIÓN Y MONITOREO TOPOGRÁFICO, ESTRUCTURAL Y GEOTÉCNICO DEL SECTOR

CONVENIO INTERADMINISTRATIVO No 430 DE 2016

UNIVERSIDAD DISTRITAL
FRANCISCO JOSE DE CALDAS

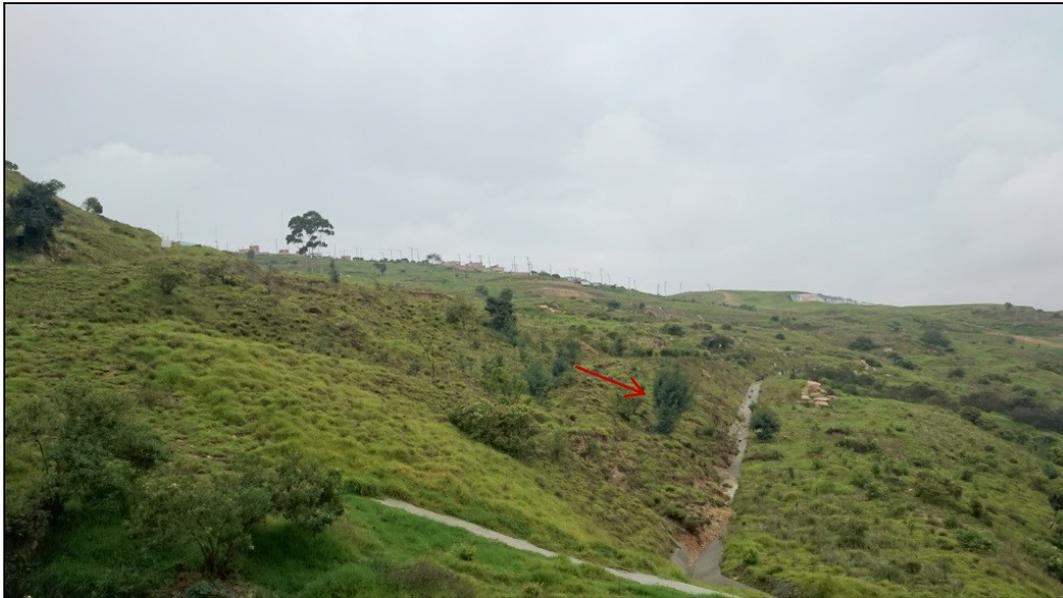
Fotografía 17 Deslizamiento focalizado 2 Mayo 2017

En la Fotografía 17 Deslizamiento focalizado 2 Mayo 2017, se observa un movimiento de masa sobre la canal que obstruye la totalidad de este, de igual forma un escarpe en la parte superior donde fallo en terreno. A continuación, se observa con más detalle el proceso.

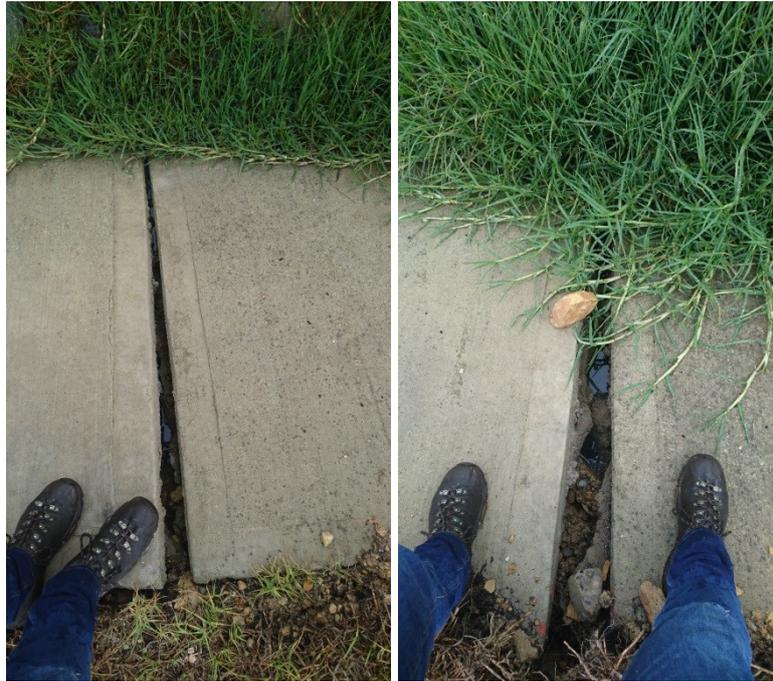
Fotografía 22 Separación de los elementos estructurales de la cuneta y apozamiento de agua residual

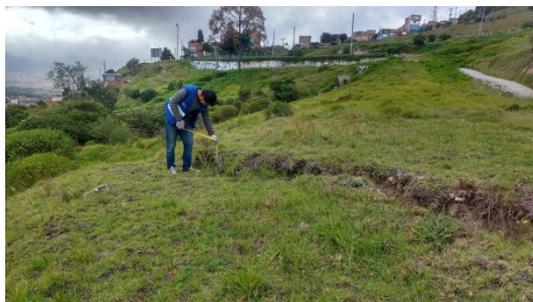
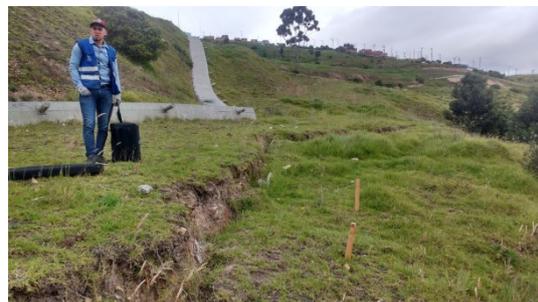
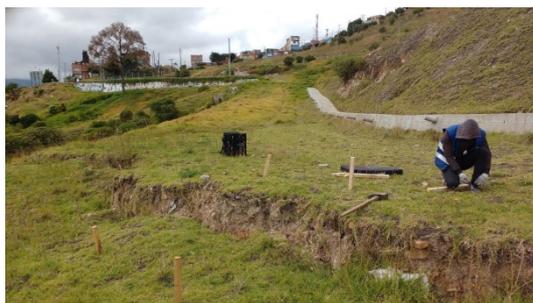
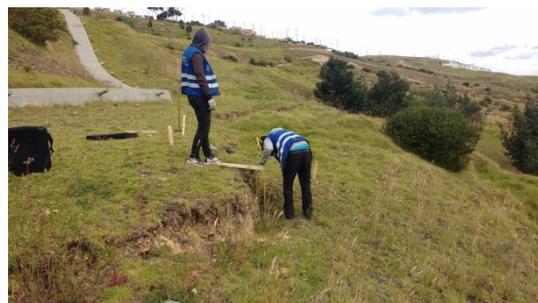
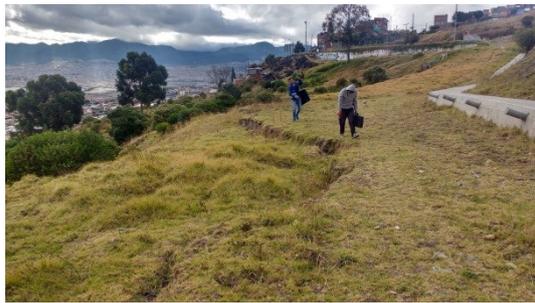
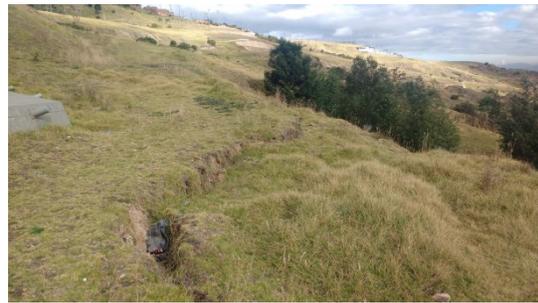
4.3.3.1.2 Extensómetro 1 (EC1)

CONTROL DE GRIETAS (mm) ESCARPE SUPERIOR (EC1)														DESPLAZAMIE	Velocidad
Fecha	AB	VARIACION	AC	VARIACION	AD	VARIACION	BC	VARIACION	BD	VARIACION	CD	VARIACION	ERROR (mm)	NTO (mm)	mm/día
17/05/2017	3638	-	4012	-	5081	-	4472	-	2750	-	3253	-	2		
9/06/2017	3658	20	4066	54	5057	-24	4666	194	2866	116	3278	25	1	199	8,65217
7/07/2017	3320	-338	4101	35		-	4920	254						779	20,71429
8/08/2017	3252	-68	4112	11		-	5007	87		-		-		954	5,46875
12/09/2017	3301	49	4114	2		-	5080	73		-		-		1020	1,88571
17/10/2017	3225	-76	4112	-2		-	5076	-4						1084	1,82857
21/11/2017	3250	25	4110	-2	4993	-	5079	3	3492	-	3392	-	7	1061	-0,65714
13/12/2017	3254	4	4112	2	4999	6	5078	-1	3501	9	3390	-2	8	1061	0,00000
19/01/2018	3253	-1	4119	7	5001	2	5083	5	3506	5	3382	-8	60	971	-2,43243
5/02/2018	3254	1	4115	-4	5001	0	5080	-3	3505	-1	3383	1	35	986	0,88235
21/03/2018	3253	-1	4105	-10	4991	-10	5077	-3	3504	-1	3385	2	11	1066	1,81818
18/04/2018	3250	-3	4093	-12	4994	3	5074	-3	3502	-2	3385	0	1	1076	0,35714

16/05/2018	3250	0	4093	0	4994	0	5074	0	3502	0	3385	0	1	1076	0,00000
13/06/2018	3248	-2	4094	1	4990	-4	5084	10	3501	-1	3400	15	1	1093	0,60714
25/07/2018	3246	-2	4093	-1	4997	7	5085	1	3511	10	3408	8	4	1097	0,09524
17/08/2018	3254	8	4091	-2	4996	-1	5085	0	3509	-2	3409	1	8	1091	-0,26087
19/09/2018	3246	-8	4091	0	4994	-2	5081	-4	3506	-3	3399	-10	1	1093	0,06061
17/10/2018	3248	2	4086	-5	4991	-3	5079	-2	3504	-2	3397	-2	1	1092	-0,03571
21/11/2018	3245	-3	4087	1	4991	0	5077	-2	3502	-2	3397	0	2	1094	0,05714
17/12/2018	3246	1	4086	-1	4992	1	5078	1	3503	1	3398	1	2	1092	-0,07692
18/01/2019	3249	3	4088	2	4992	0	5079	1	3504	1	3398	0	2	1090	-0,06250
22/02/2019															
15/03/2019															
11/04/2019															
27/05/2019	1465		2576		2970		3029		2485		1783				
28/06/2019															
30/07/2019	1524		2565		2980		3050		2489		1775				
22/08/2019	1524	0	2569	4	2960	-20	3049	-1	2482	-7	1778	3	4	15	0,65217
5/09/2019	1524	0	2570	1	2961	1	3048	-1	2481	-1	1780	2	10	17	0,14286

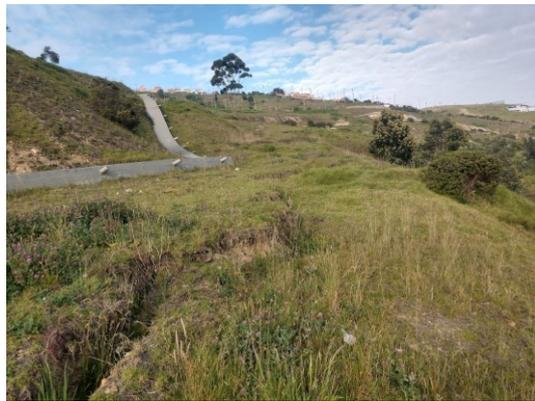
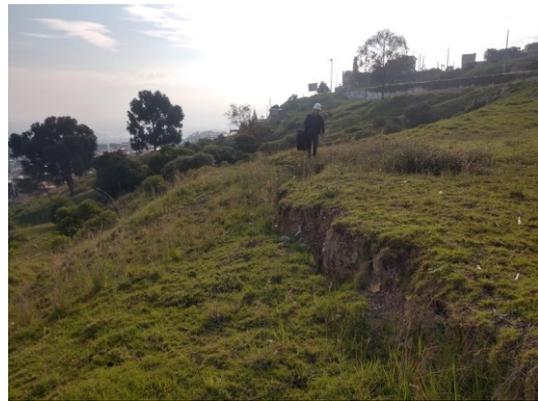
Imagen 101 Detalle escarpe EC1

El área cubierta por el material perturbado abajo del pie de la superficie de falla tiene un avance retrogresivo de aproximadamente 4m en lo que lleva el ultimo año 2018 donde es evidente en la comparación de imágenes aérea.

Es un movimiento rotacional, la superficie de falla es formada por una curva cuyo centro de giro se encuentra por encima del centro de gravedad del cuerpo de movimiento, se evidencia una forma cóncava, el escarpe debajo de la corona tiene a ser semivertical lo cual facilito la ocurrencia de movimiento retrograsivos.

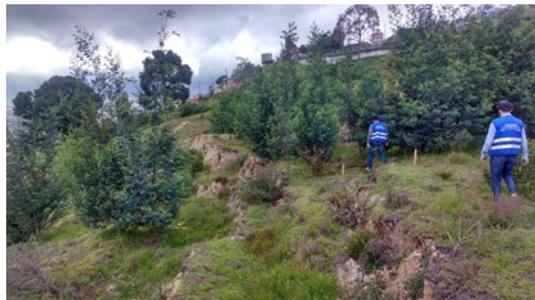
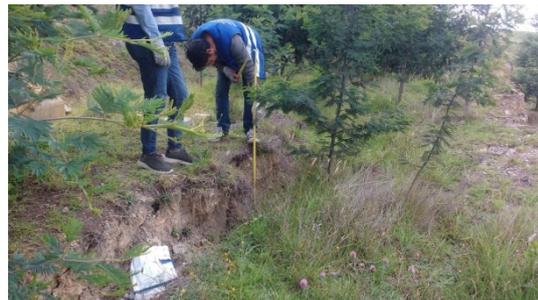
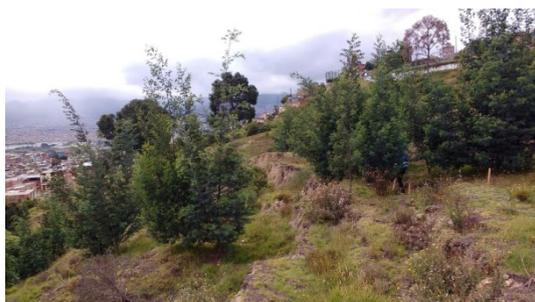
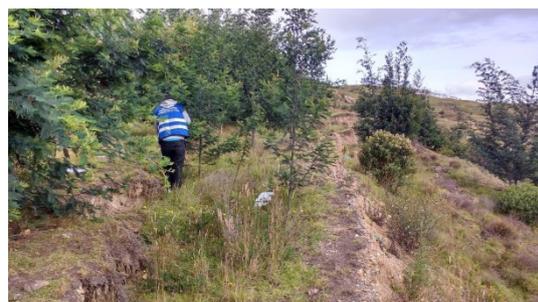
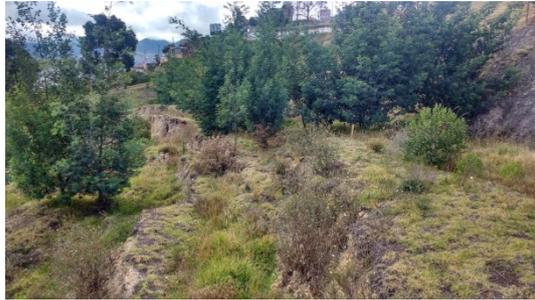
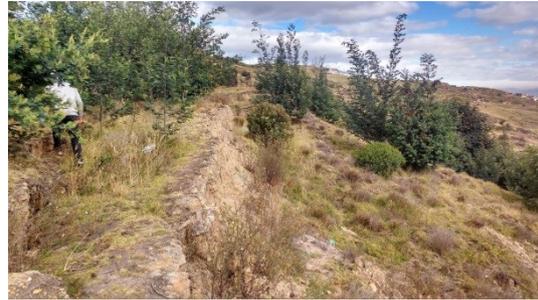
CONTROL DE GRIETAS (mm) ESCARPE INTERMEDIO (EC2)														DESPLAZAMIE	Velocidad
Fecha	AB	VARIACION	AC	VARIACION	AD	VARIACION	BC	VARIACION	BD	VARIACION	CD	VARIACION	ERROR (mm)	NTD LB (mm)	mm/día
17/05/2017	3595	-	3496	-	5342	-	4959	-	4521	-	3009	-	17		
9/06/2017	3325	-270	4227	731	5456	114	6168	1209	5141	620	3620	611	33	1470	63,91
7/07/2017	3302	-23	4230	3	5460	4	6178	10	5152	11	3619	-1	48	1486	0,57
8/08/2017	3205	-97	4266	36	5512	52	6181	3	5293	141	3621	2	23	1619	4,16
12/09/2017	3005	-200	4606	340	5682	170	6404	223	5612	319	3626	5	2	1996	10,77
17/10/2017	Vandalismo robo de estacas														
13/12/2017	2125	-	3036	-	3595	-	3350	-	2576	-	1994	-	14	0	
19/01/2018	2131	6	3039	3	3594	-1	3361	11	2589	13	1990	-4	1	24	0,65
5/02/2018	2133	2	3038	-1	3596	2	3366	5	2595	6	1992	2	9	18	-0,35
21/03/2018	2130	-3	3035	-3	3591	-5	3357	-9	2586	-9	1989	-3	3	25	0,16
18/04/2018	2130	0	3045	10	3542	-49	3365	8	2545	-41	1982	-7	13	58	1,18

16/05/2018	2131	1	3134	89	3664	122	3467	102	2665	120	1980	-2	19	140	2,93
13/06/2018	2130	-1	3254	120	3755	91	3595	128	2809	144	2059	79	5	253	4,04
25/07/2018	2130	0	3255	1	3793	38	3601	6	2851	42	2062	3	1	280	0,64
17/08/2018	Vandalismo Estacas rotas														
19/09/2018	Vandalismo Estacas rotas														
21/11/2018							3598	-3							
18/01/2019							3595	-3							
22/02/2019							3590	-5							
15/03/2019							3598	8							
11/04/2019															
27/05/2019	3848		3029		3301		4698		2376		2565		11		
28/06/2019	3858	10	3029	0	3310	9	4701	3	2382	6	2567	2	16	14	0,44
30/07/2019	3858	0	3024	-5	3312	2	4705	4	2386	4	2566	-1	20	18	0,13
22/08/2019	3858	0	3023	-1	3310	-2	4704	-1	2389	3	2565	-1	25	15	-0,13
5/09/2019	3858	0	3024	1	3312	2	4705	1	2389	0	2564	-1	22	16	0,07

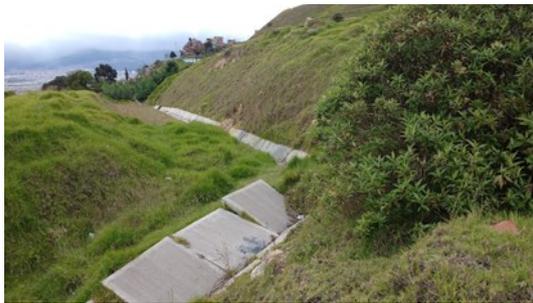
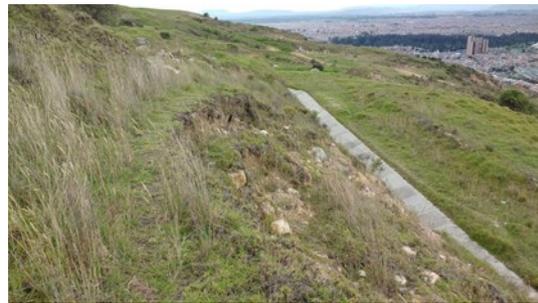
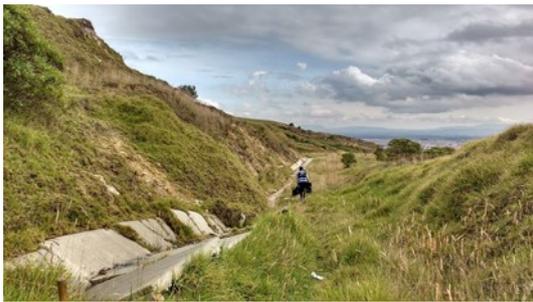
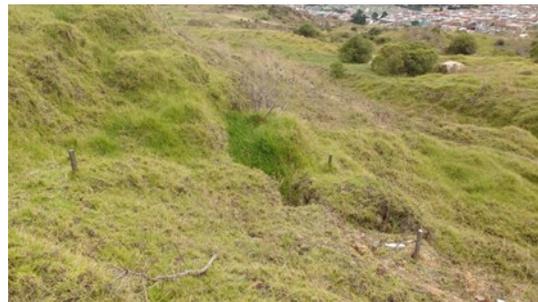
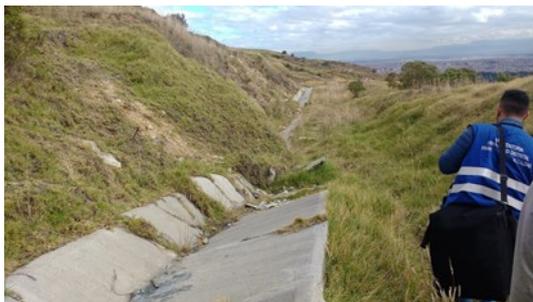
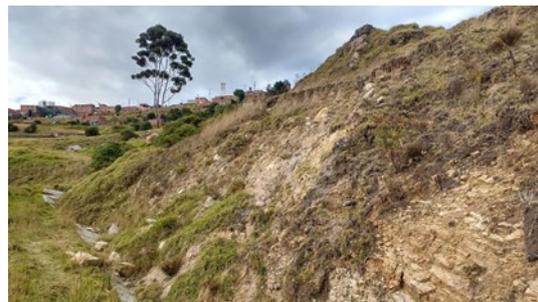
4.3.3.1.4 Extensómetro 3 (EC5)

CONTROL DE GRIETAS (mm) ESCARPE SUPERIOR (EC5)													DESPLAZAMIE		Velocidad
Fecha	AB	VARIACION	AC	VARIACION	AD	VARIACION	BC	VARIACION	BD	VARIACION	CD	VARIACION	ERROR (mm)	NTO (mm)	mm/día
13/12/2017	2903	-	4501	-	6560	-	4068	-	4627	-	3121	-	24		
19/01/2018	2991	88	4500	-1	6569	9	4072	4	4629	2	3133	12	82	92	2,48649
5/02/2018	3008	17	4512	12	6564	-5	4081	9	4633	4	3135	2	55	110	1,05882
21/03/2018	2911	-97	4501	-11	6565	1	4072	-9	4626	-7	3130	-5	26	6	-2,36364
18/04/2018	2909	-2	4522	21	6581	16	4081	9	4639	13	3385	255	25	22	0,57143
16/05/2018	2910	1	4575	53	6630	49	4115	34	4682	43	3122	-263	17	80	2,07143
13/06/2018	2914	4	4620	45	6666	36	4143	28	4717	35	3118	-4	21	125	1,60714
25/07/2018	2914	0	4625	5	6665	-1	4145	2	4717	0	3120	2	26	128	0,07143
17/08/2018	2916	2	4629	4	6667	2	4146	1	4719	2	3121	1	31	131	0,13043
19/09/2018	2912	-4	4629	0	6669	2	4147	1	4716	-3	3120	-1	2	135	0,12121
17/10/2018	2915	3	4629	0	6668	-1	4147	0	4717	1	3120	0	2	134	-0,03571

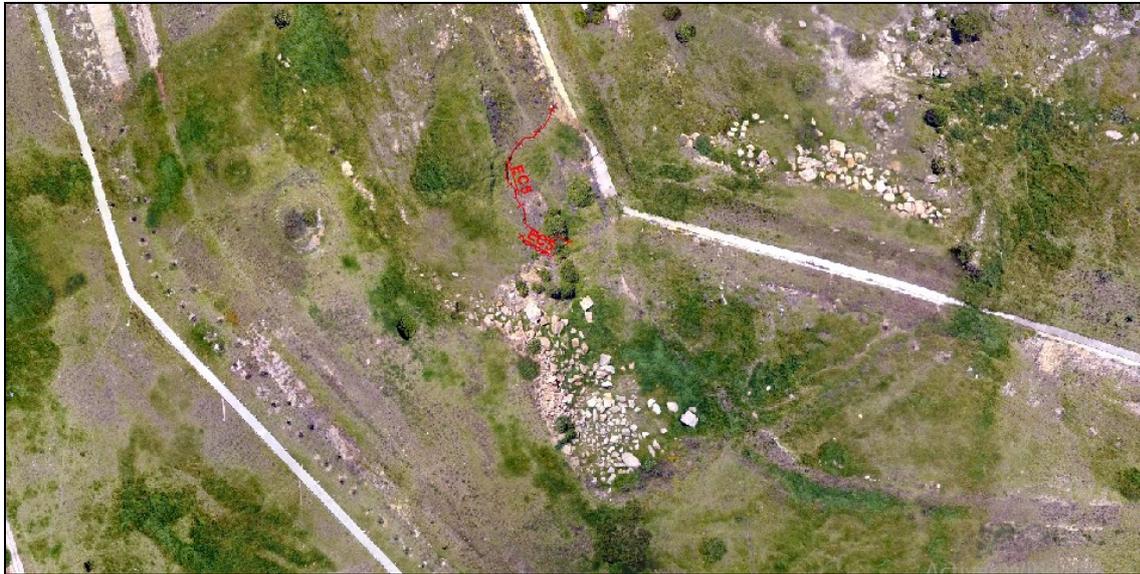
Imagen 102 Localización proceso de inestabilidad EC5

la corona del deslizamiento evidenciando zonas muy puntuales de saturación superficial de suelos coluviales.

El movimiento de la masa generó ya una grieta en la cresta del área inestable (ver Imagen 103) y abombamientos al pie de la masa deslizante, esta masa se desplazó sustancialmente y dejó un escarpe en la cresta (ver Imagen 104)

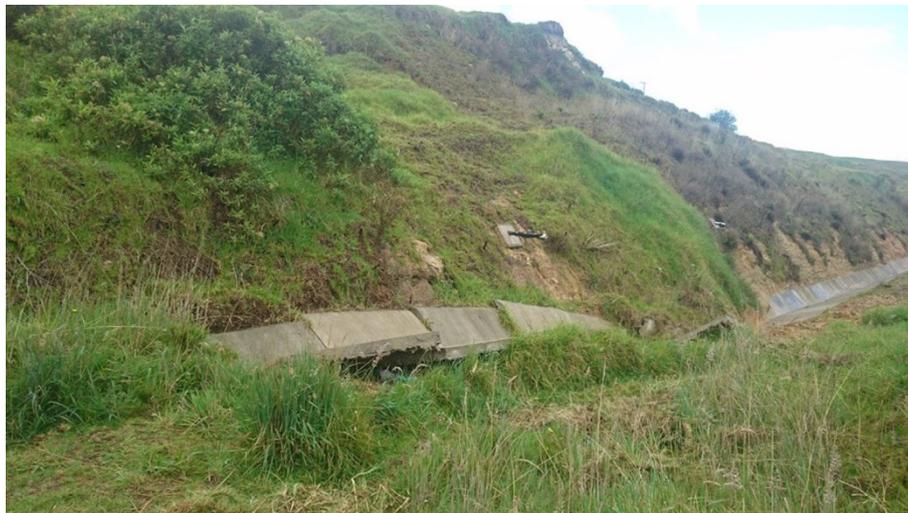
Imagen 105 Masa de material pie de ladera EC5

De igual manera se observa una gran masa de material incoherente al pie de la ladera causando daños en las obras presentes ver Imagen 105

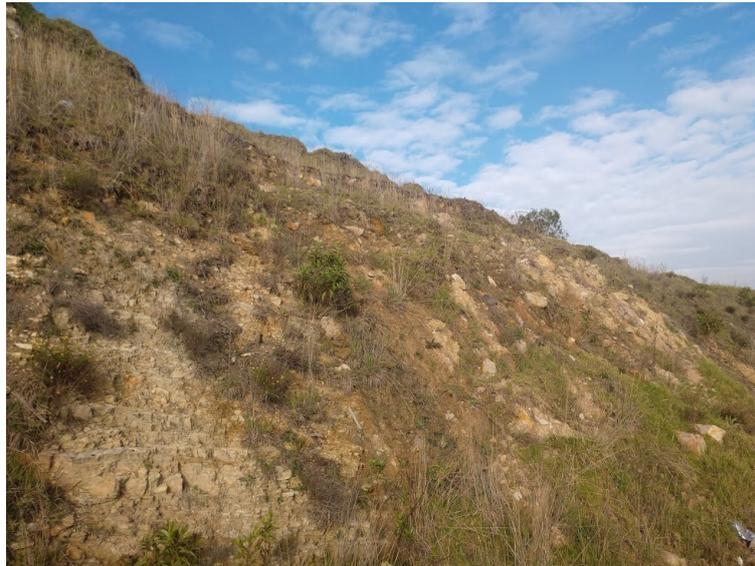
Imagen 106 Escarpa EC5'

Este escarpe está localizado en el intermedio deslizamiento la Carbonera sobre la berma superior, en el mes de julio 2018 se evidencio un proceso de inestabilidad asociado a los problemas de inestabilidad del escarpe EC5, se evidencia la demarcación de una grieta potencialmente inestable.

CONTROL DE GRIETAS (mm) ESCARPE SUPERIOR (EC5')														DESPLAZAMIE		Velocidad
Fecha	AB	VARIACION	AC	VARIACION	AD	VARIACION	BC	VARIACION	BD	VARIACION	CD	VARIACION	ERROR (mm)	NTO (mm)	mm/día	
28/06/2019	3621	-7	4080	-2	5826	-5	5459	-3	5010	1	3225	1	8	5	0,15625	
30/07/2019	3621	0	4080	0	5826	0	5459	0	5010	0	3225	0	10	8	0,09375	
22/08/2019	3622	1	4081	1	5825	-1	5455	-4	5014	4	3226	1	12	5	-0,13043	
5/09/2019	3621	-1	4082	1	5826	1	5455	0	5014	0	3229	3	10	8	0,21429

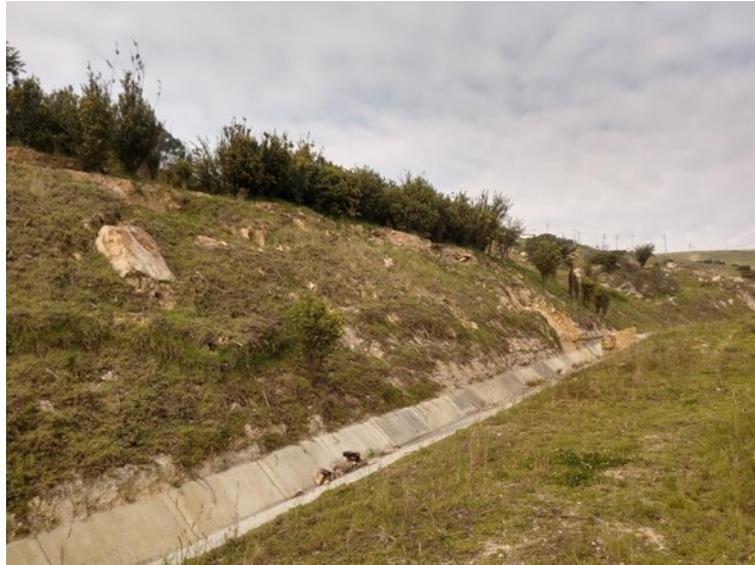
Imagen 107 Escarpe EC7

Este escarpe está localizado en el intermedio deslizamiento la Carbonera sobre la berna intermedia, en el mes de julio 2018 se evidencio un proceso de inestabilidad asociado a los problemas de inestabilidad del escarpe EC2, se evidencia la demarcación de una grieta potencialmente inestable

CONTROL DE GRIETAS (mm) ESCARPE SUPERIOR (EC7)														DESPLAZAMIE		Velocidad
Fecha	AB	VARIACION	AC	VARIACION	AD	VARIACION	BC	VARIACION	BD	VARIACION	CD	VARIACION	ERROR (mm)	NTO (mm)	mm/día	
27/05/2019	1781		2388		3286		3062		2790		1926		15			
28/06/2019							3074	12	2786	-4	1930	4				
30/07/2019	1822		2344		3262		3085	11	2787	1	1938	2	8	5	0,15625	
22/08/2019	1823	1	2345	1	3260	-2	3085	0	2788	1	1938	0	5	3	-0,08696	
5/09/2019	1825	2	2346	1	3258	-2	3084	-1	2788	0	1935	-3	10	5	0,14286

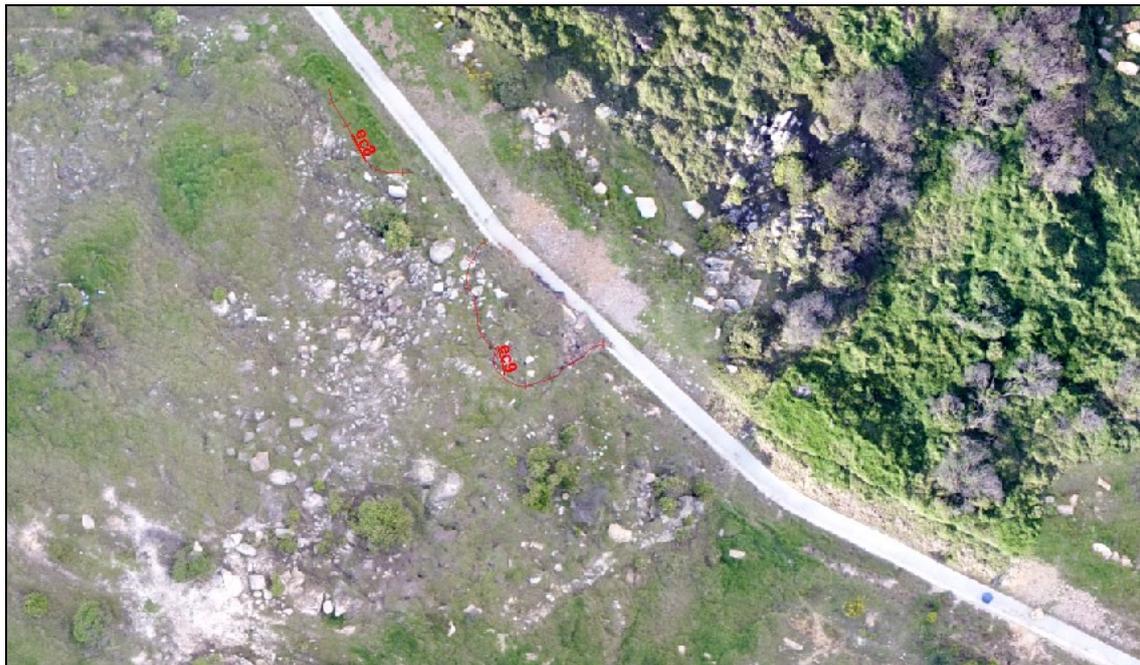
Imagen 108 Localización proceso de inestabilidad EC9

Este proceso se localiza el deslizamiento la Carbonera sobre la berma 2 en la parte media, esta zona C3 fue homogenizada y clasificada como reptaciones y flujos de tierra, fallas puntuales de los taludes por adecuación morfológica de las obras de drenaje. Se esperan periodos de reactivación en épocas invernales. Se identifica presencia de agua.

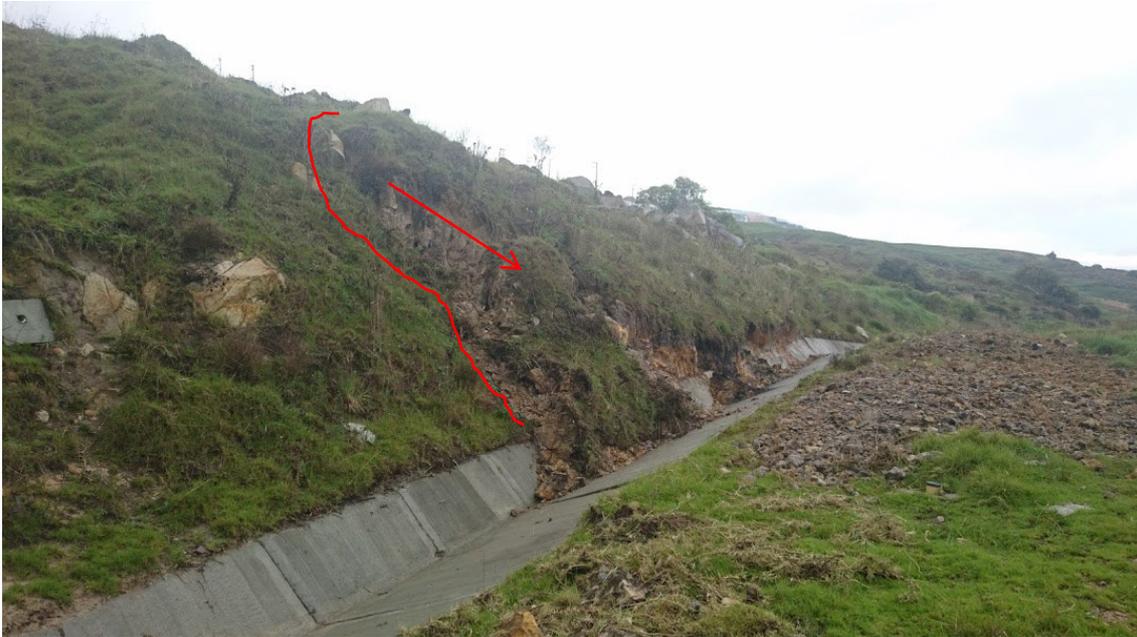
Imagen 109 Grieta de la cresta EC9

El movimiento de la masa generó ya una grieta en la cresta del área inestable y abombamientos al pie de la masa deslizante, esta masa se desplazó sustancialmente y dejó un escarpe en la cresta.

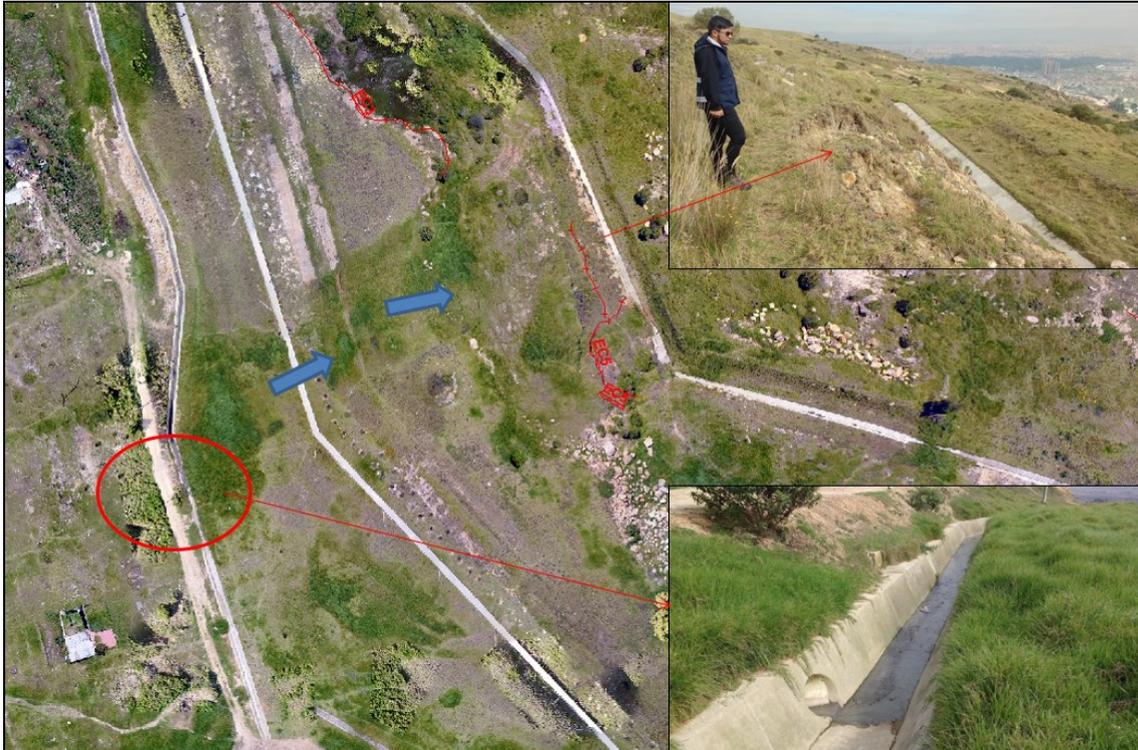
Imagen 111 Flujo de agua por vertimiento en el EC5

Se puedo observas el flujo de las zonas húmedas en los diferentes escarpes:

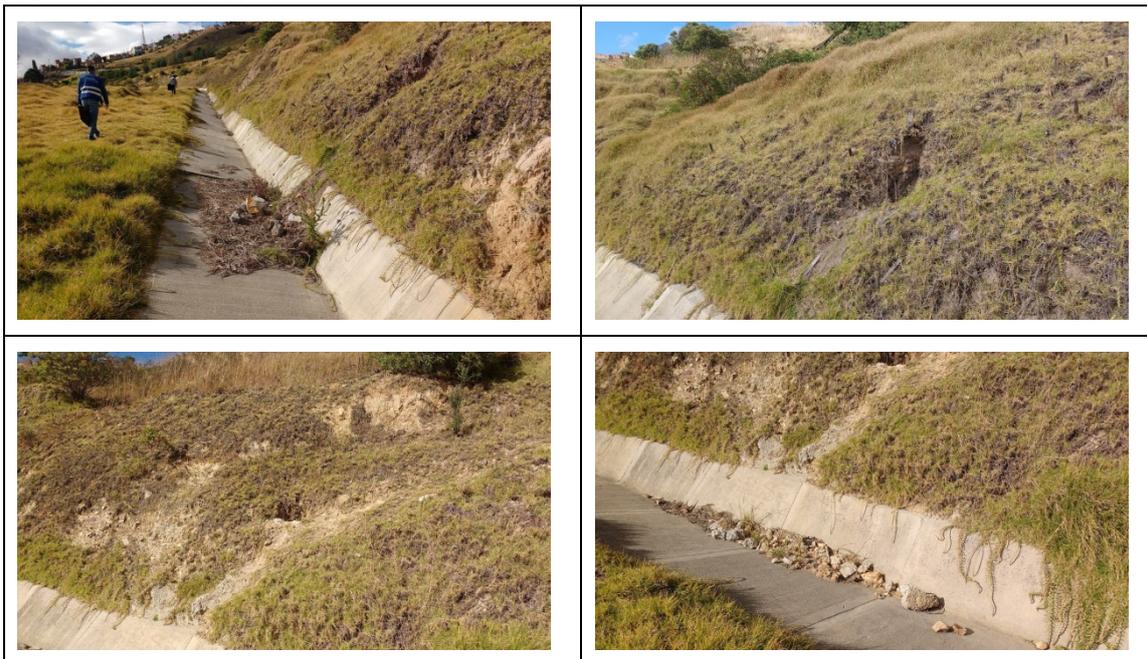
Imagen 113 Daños drenes sobre bermas superiores

Durante los recorridos en las bermas superiores del sector la Carbonera se evidencia daños en las obras de drenes.

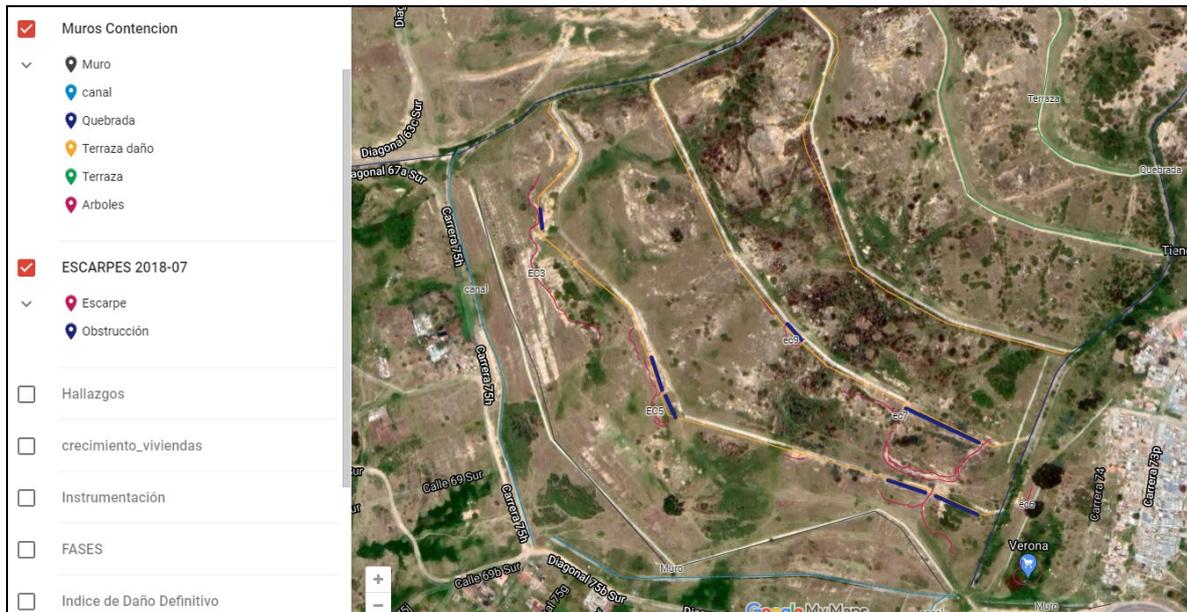
Imagen 114 Afectaciones de bermas sector Carbonera

De igual manera donde se presentan procesos de inestabilidad, han afectado drásticamente las bermas por la masa superficial movilizada, creando estancamiento en el flujo normal del agua sobre estos.

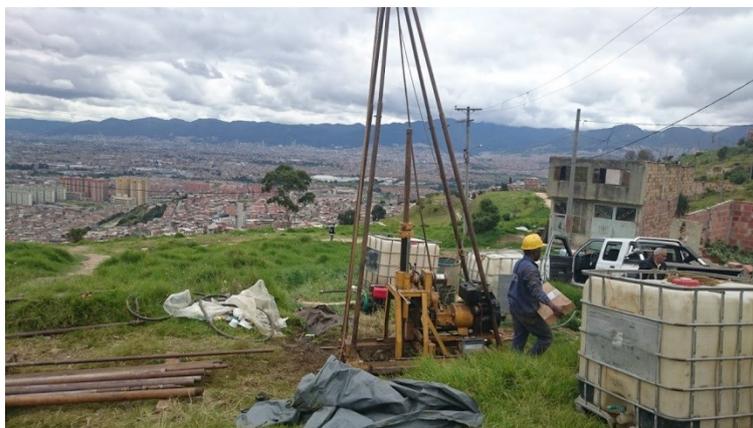
Imagen 121 Equipo de perforación localizado en el sondeo IUD1

La tubería instalada es de tipo ABS GEOVAN de 70 mm de diámetro. A continuación, se relacionan las imágenes de la ejecución de perforación

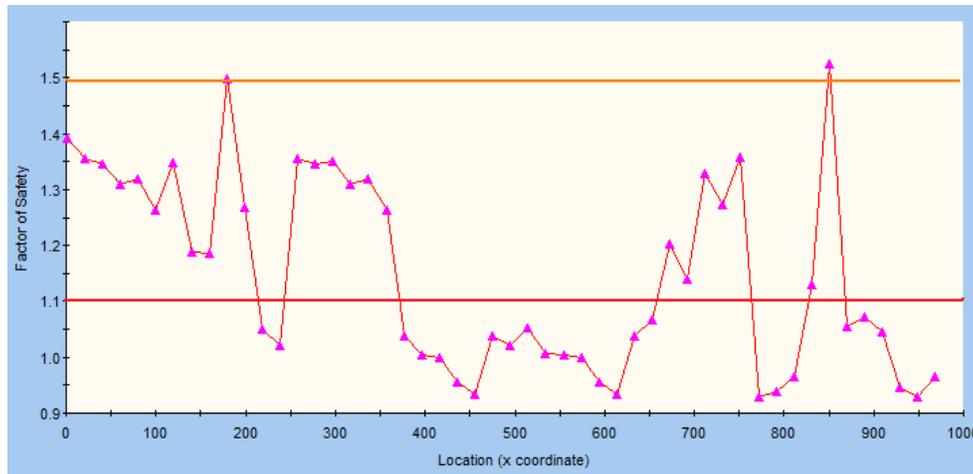
Factores de seguridad sección A-A condición con sismo.

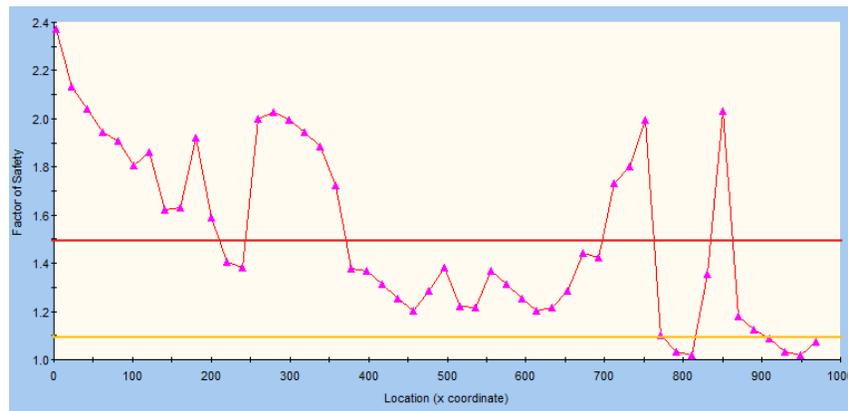
Factores de seguridad sección A-A condición saturada.

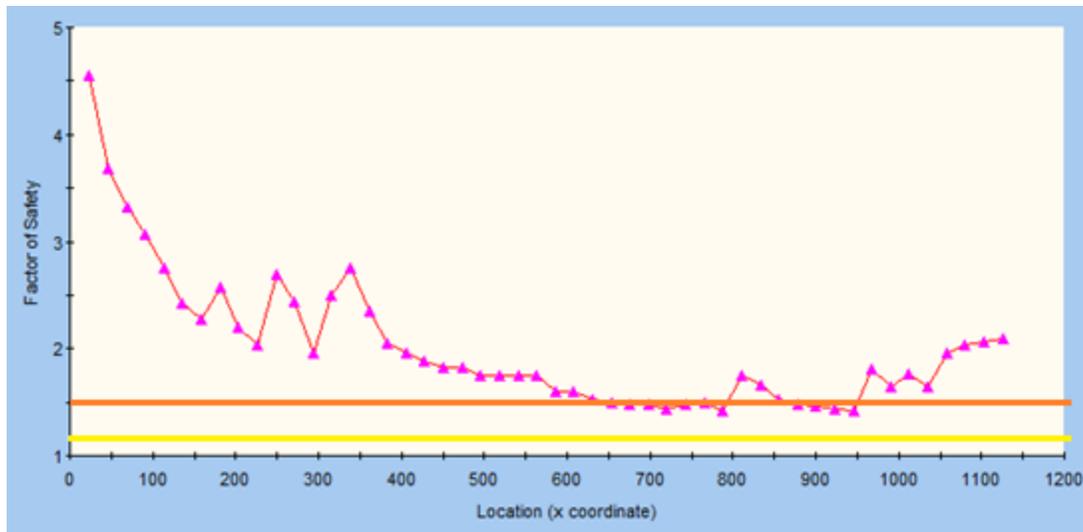
Factores de seguridad sección B-B condición normal.

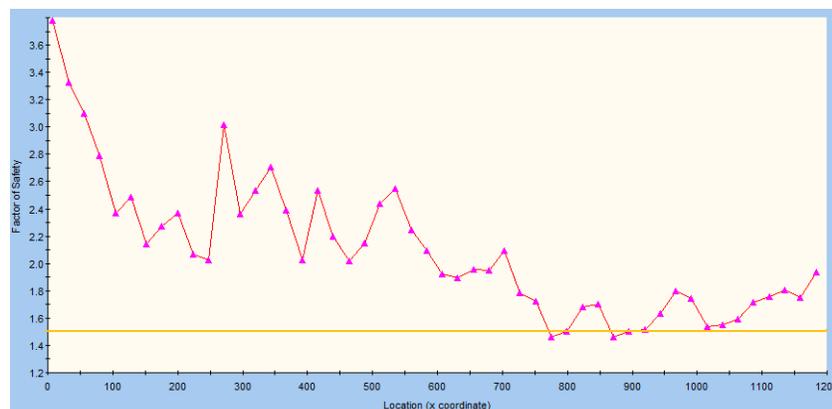
Factores de seguridad sección C-C condición normal.

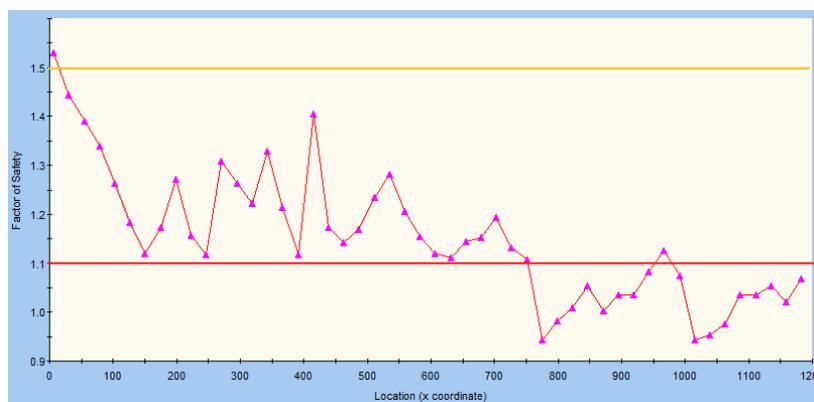
Factores de seguridad sección C-C condición con sismo.

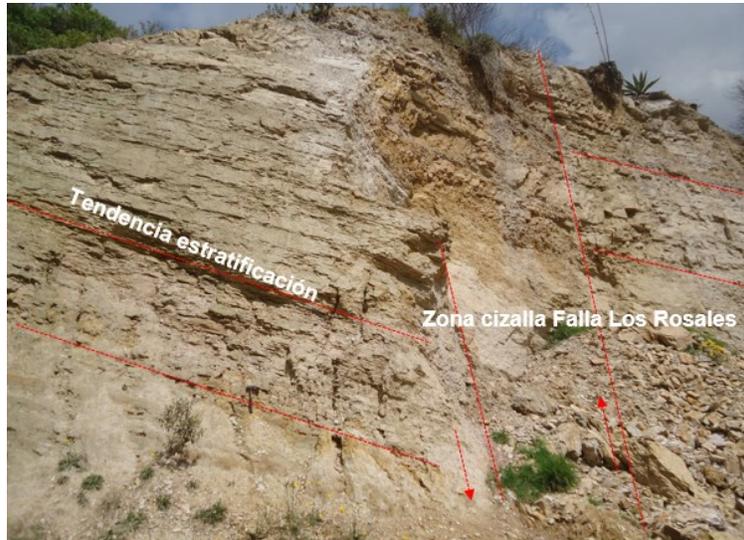
Fotografía 23. Detalle afloramiento rocas meteorizadas altamente fracturadas y afectadas por el trazo de la Falla Los Rosales. Orientación fotografía S10°W-N10°E Sector de Alta Complejidad Altos La Estancia Localidad Ciudad Bolívar
Fuente: Elaboración propia

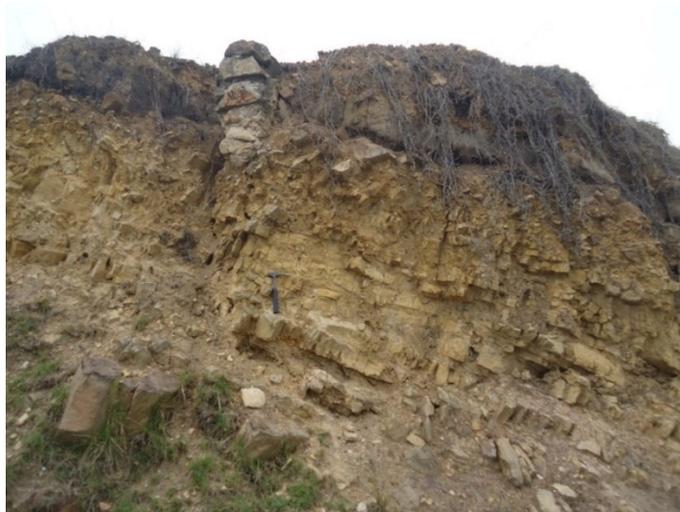
Fotografía 24. Detalle nivel de limolitas altamente fracturadas y meteorizadas (Kspggu – Sr) que suprayace nivel IIA de paquetes de areniscas masiva moderadamente meteorizadas de la Formación Guaduas (Kspggu). Localización N4° 34.993' W74° 10.617'. Sector el Espino Altos La Estancia Localidad Ciudad Bolívar Fuente: Elaboración propia

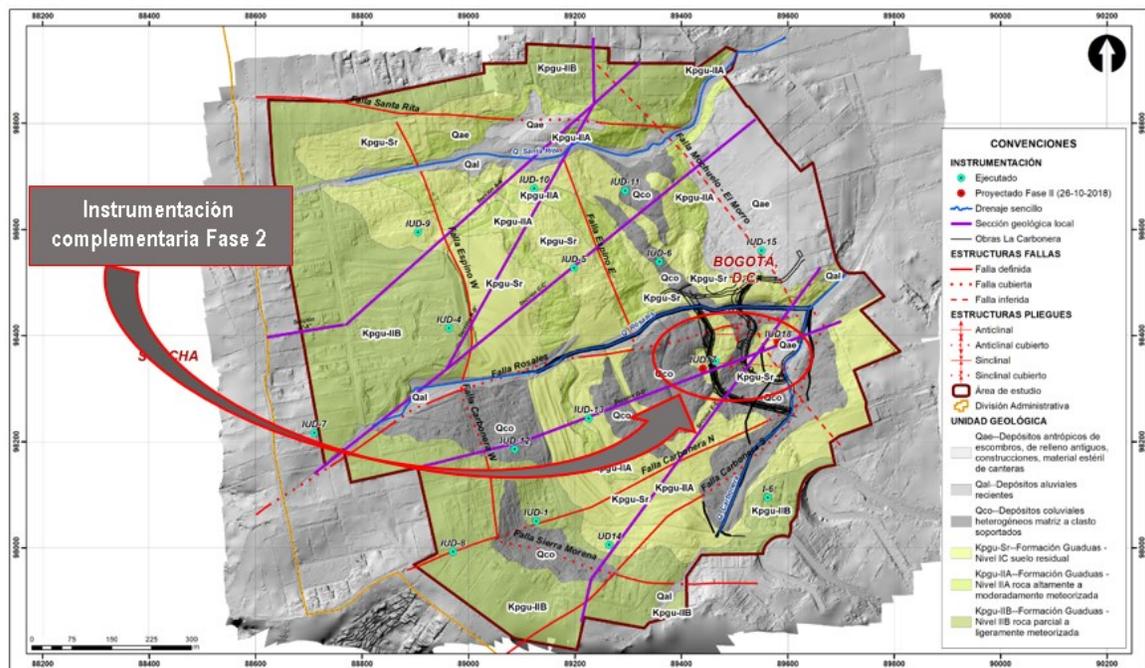
Figura 14. Mapa unidades geológicas de detalle, Sector Altos de la Estancia. Ubicación de instrumentación propuesta como puntos en rojo ladera baja Sector La Carbonera.

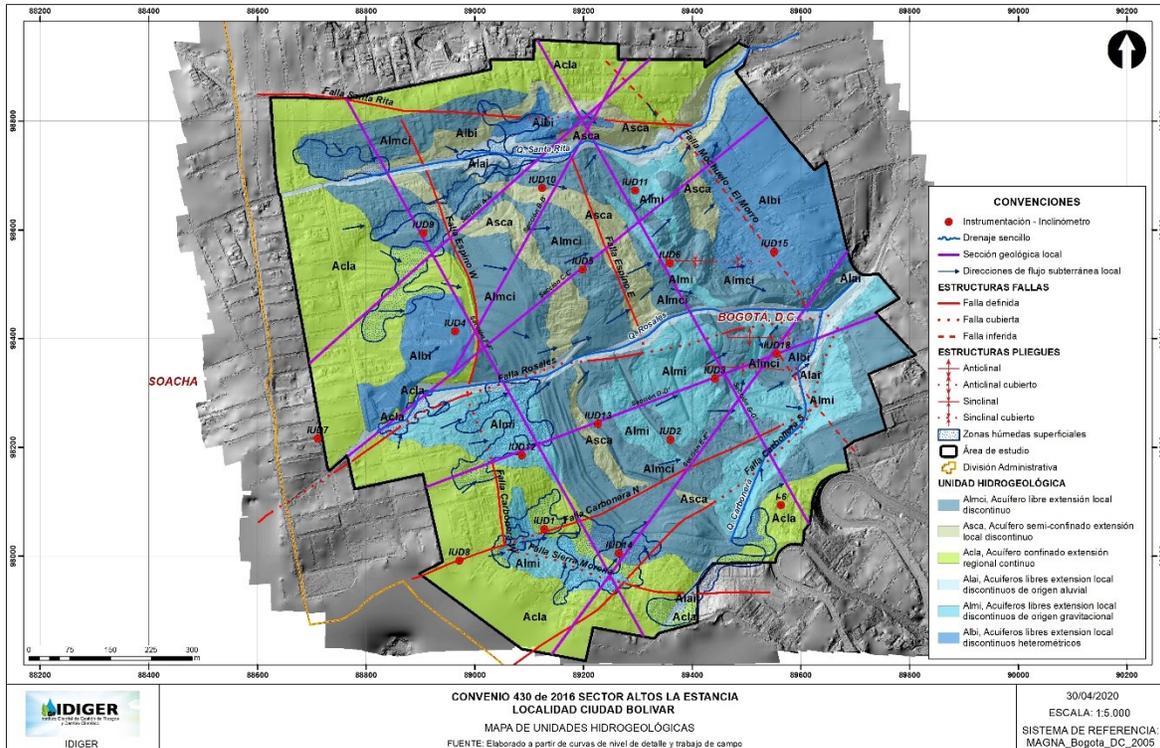
Figura 19. Mapa hidrogeológico conceptual, zonas infiltración superficial, puntos de instrumentación instalada, secciones de análisis y estructuras geológicas

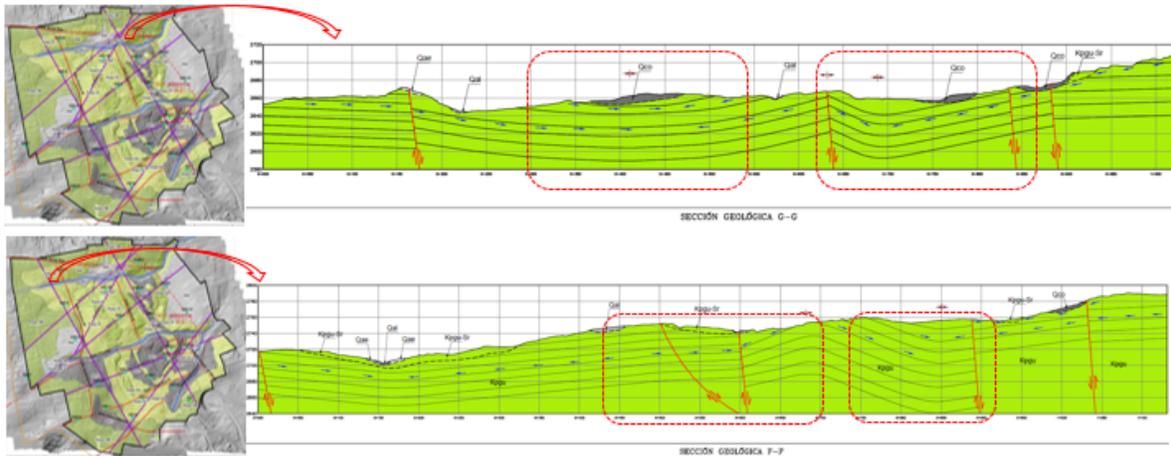
Figura 20. Modelo geológico estructural que ilustra las direcciones de flujo subterráneo, fronteras hidrogeológicas (fallas) Sección F-F' y G-G'.

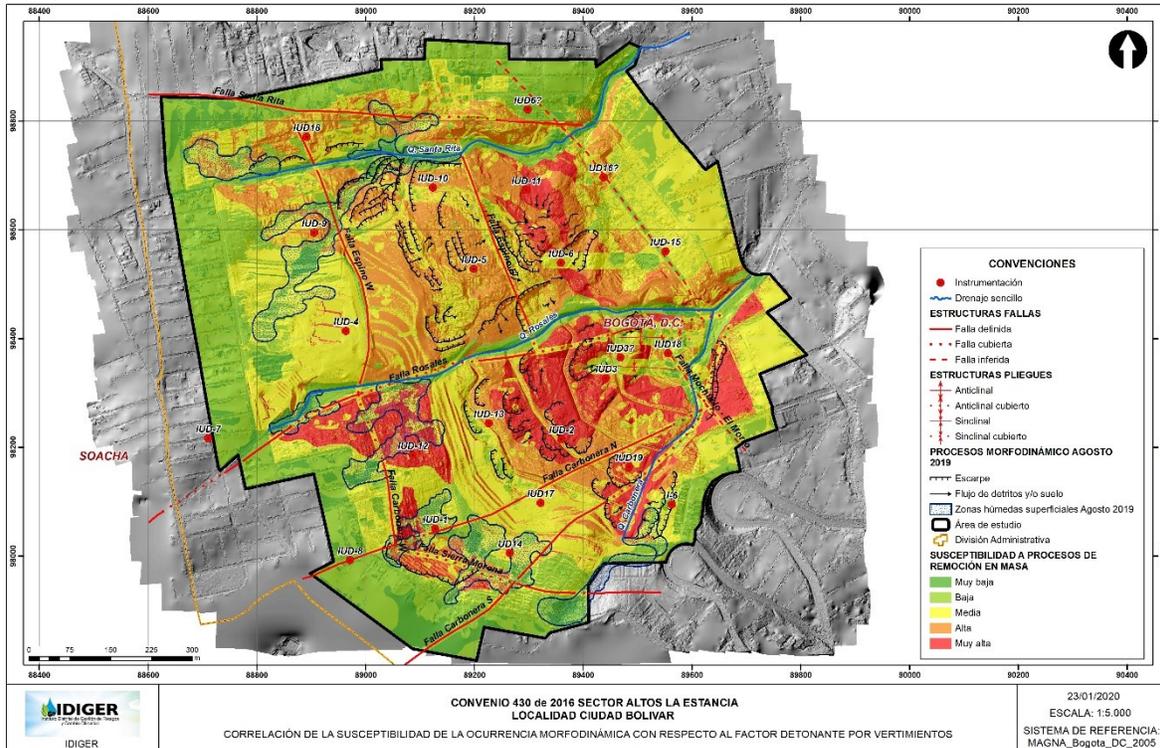
Figura 47. Mapa que ilustra el análisis de correlación entre las zonas de infiltración superficial (vertimientos), zonas de ruptura superficial y morfolodinámica y la zonificación final de susceptibilidad a procesos de remoción en masa

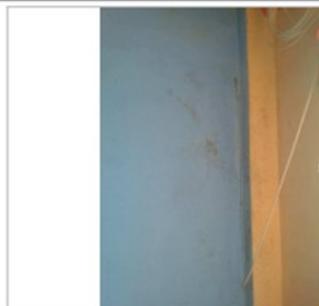
Humedad en columna esquinera del frente de la vivienda.

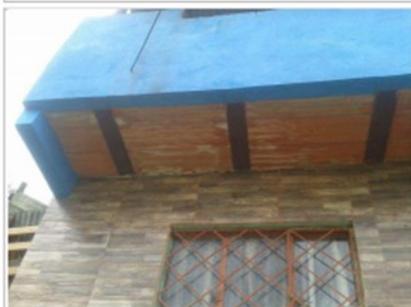
Voladizo donde se evidencia la placa fácil y las vigas.

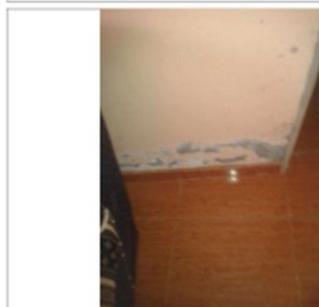
Descascaramiento de la pared por humedad.

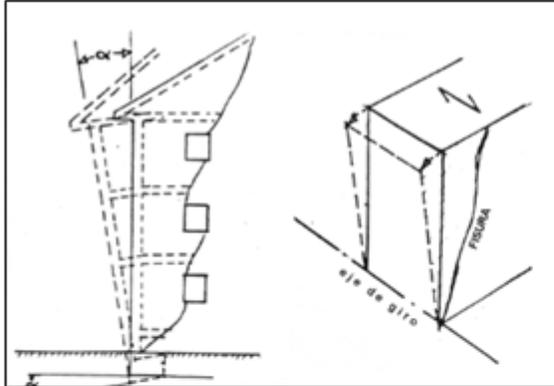
GRIETA DIAGONAL EN ESQUINA:

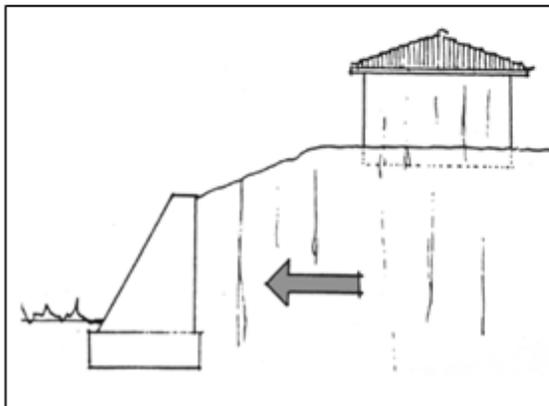
GRIETA VERTICAL EN MUROS Y HORIZONTAL EN VÍAS:

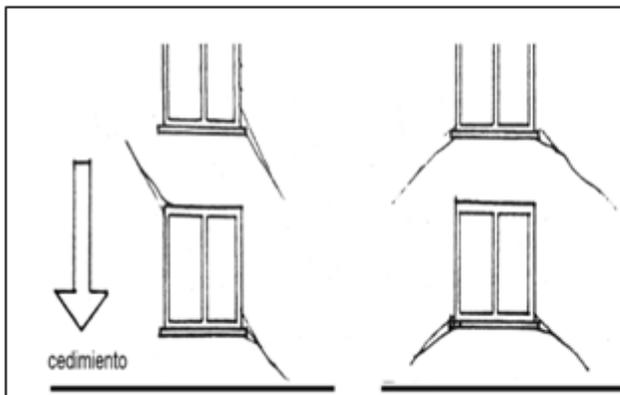
GRIETA DIAGONAL EN MUROS TIPO CORTANTE SOLO EN FACHADA:

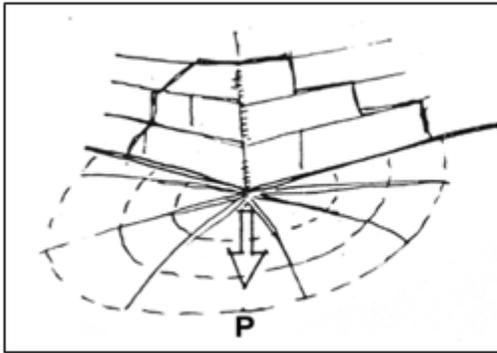
GRIETA DIAGONAL EN ESQUINA DE MUROS POR PUNZONAMIENTO:

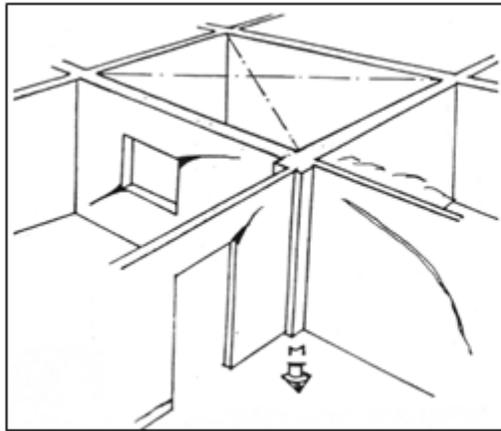
GRIETA DIAGONAL EN MUROS TIPO CORTANTE EN TODA LA CASA, NO HAY EVIDENCIA DE SISMO:

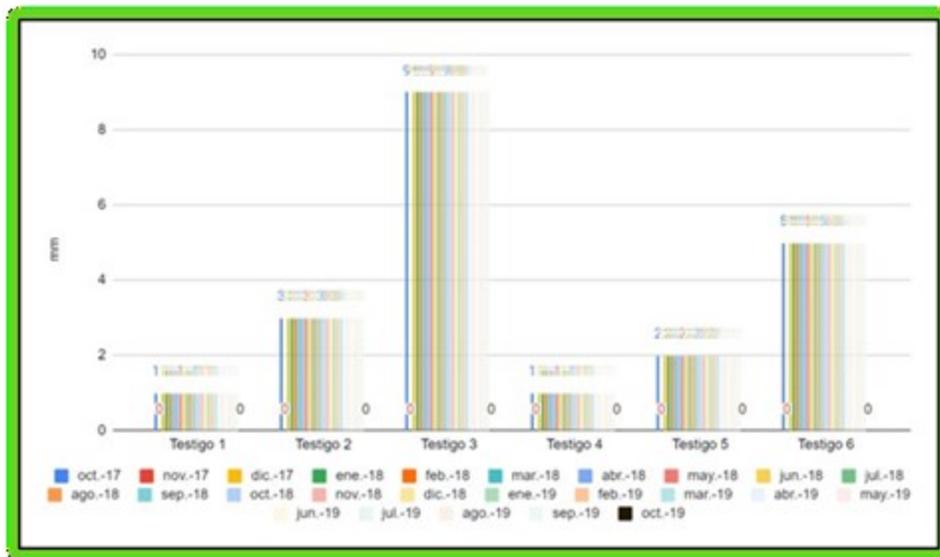
Ilustración 11. Resultado del seguimiento de testigo del sistema de contención. Fuente: Elaboración propia

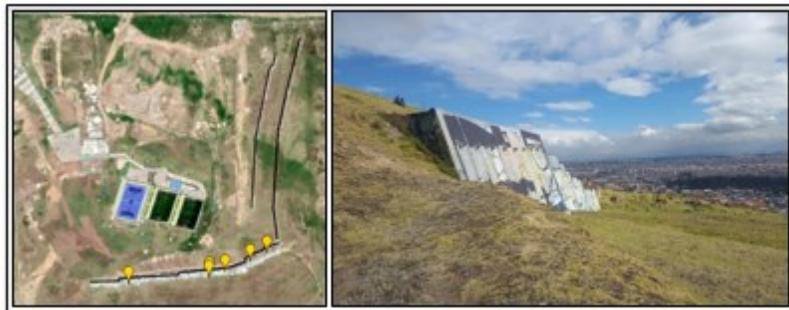
Ilustración 12. Mapa que relaciona los testigos en muros de contención, antes del cerramiento mes de octubre de 2019 Fuente: Elaboración Propia

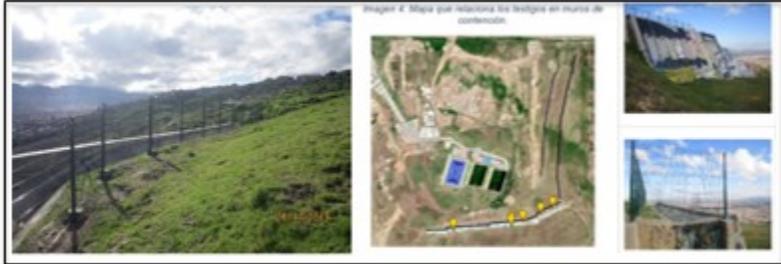
Ilustración 13. Muro después del cerramiento mes de octubre de 2019. Fuente: Elaboración Propia
