ALCALDÍA MAYOR
DE BOGOTÁ D.C.
Instituto Distrital de Gestión de
Riesgos y Cambio Climático

AUNAR ESFUERZOS PARA CONTINUAR LA OPERACIÓN DEL SISTEMA DE MONITOREO DEL SECTOR DE ALTA COMPLEJIDAD DE ALTOS DE LA ESTANCIA DE LA LOCALIDAD DE CIUDAD BOLÍVAR, QUE PERMITA EVALUAR LA EVOLUCIÓN DEL COMPORTAMIENTO GEOTÉCNICO A PARTIR DE LA INSTRUMENTACIÓN Y MONITOREO TOPOGRÁFICO, ESTRUCTURAL Y GEOTÉCNICO DEL SECTOR

CONVENIO INTERADMINISTRATIVO No 430 DE 2016

UNIVERSIDAD DISTRITAL
FRANCISCO JOSE DE CALDAS

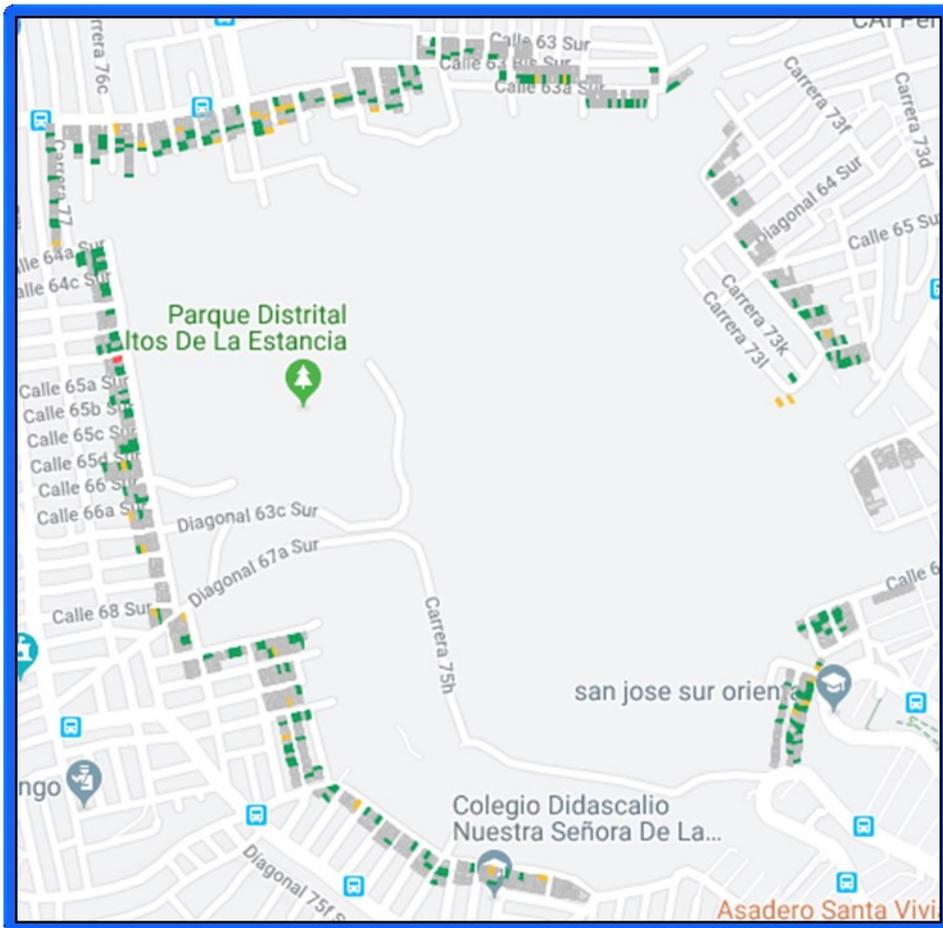
Ilustración 23. Mapa general de evolución de daños en viviendas Fuente: Elaboración propia

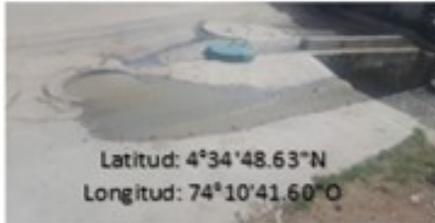
Punto: 1

Descripción: Vertimiento residual.
Apozamiento de agua.

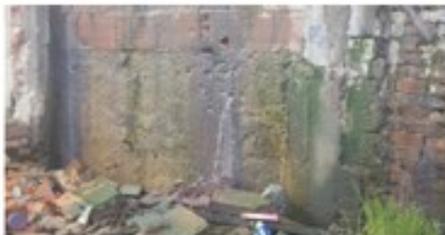
Punto: 3

Descripción: Vertimiento Agua.
Flujo de agua residual.

Fecha de corrección: Noviembre
2018.

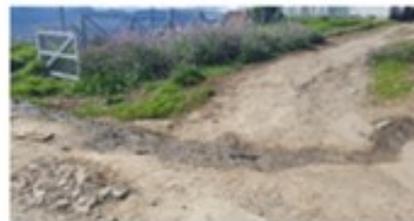
Punto: 4

Descripción: Vertimiento residual.
Caja de agua residual.

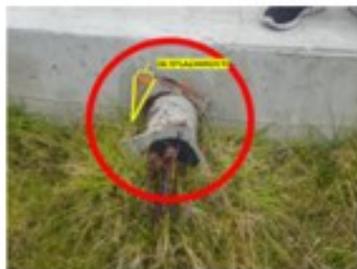
Punto: 5

Descripción: Anclaje viga.
Desplazamiento.

Fecha de corrección: Septiembre
2018.

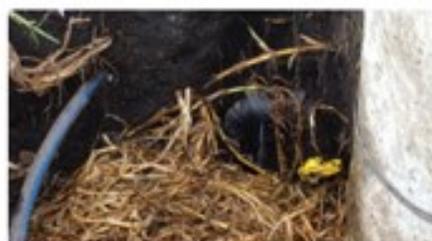
Punto: 6

Descripción: Vertimiento Agua.
Manguera rota acueducto.

Fecha de corrección: Octubre 2018.

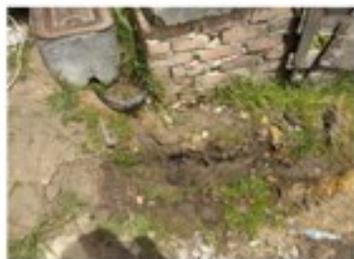
Punto: 7

Descripción: Vertimiento Agua.
Fuga de agua registro

Fecha de corrección: Noviembre
2018.

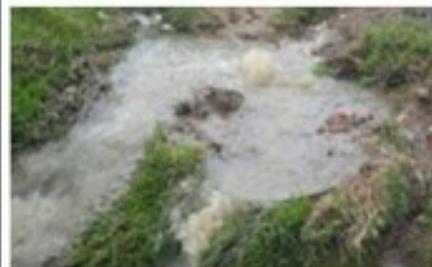
Punto: 8

Descripción: Vertimiento residual.
Apozamiento de agua.

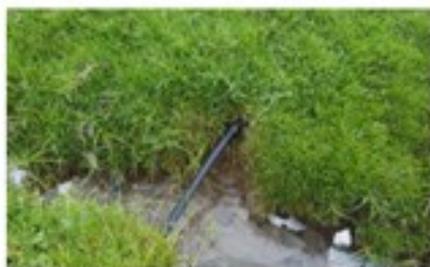
Punto: 9

Descripción: Vertimiento Agua.
Apozamiento de agua.

Fecha de corrección: Noviembre 2018.

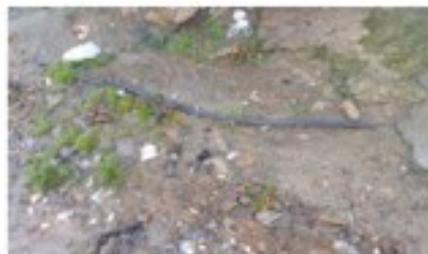
Punto: 10

Descripción: Vertimiento Agua.
Manguera rota acueducto.

Fecha de corrección: Abril 2019.

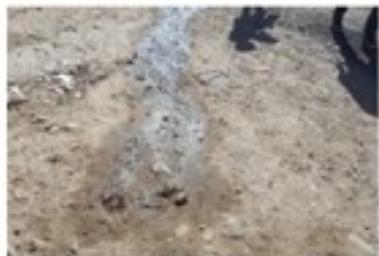
Punto: 11

Descripción: Vertimiento Agua.
Manguera rota acueducto.

Fecha de corrección: Abril 2019.

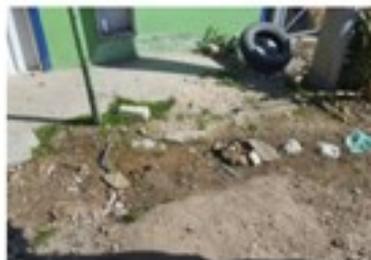
Punto: 12

Descripción: Vertimiento Agua.
Apozamiento de agua.

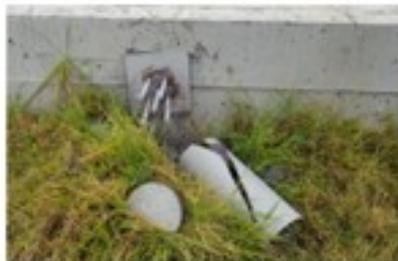
Punto: 17

Descripción: Anclaje 34.

Fecha de corrección: Monitoreo hasta el año 2020.

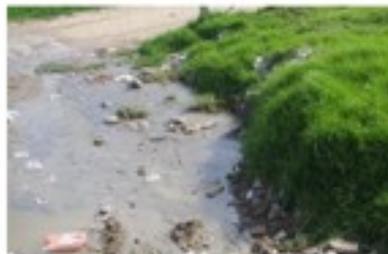
Punto: 18

Descripción: Vertimiento residual. Apozamiento de agua.

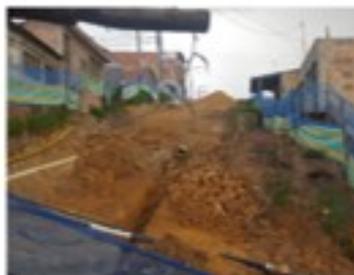
Punto: 20

Descripción: Construcción de vía.

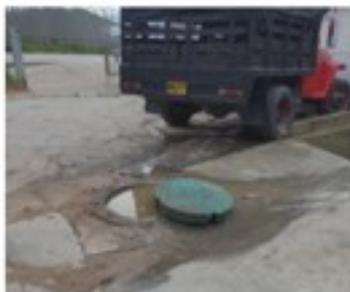
Punto: 21

Descripción: Vertimiento residual.
Apozamiento de agua.

Fecha de corrección: Agosto
2019.

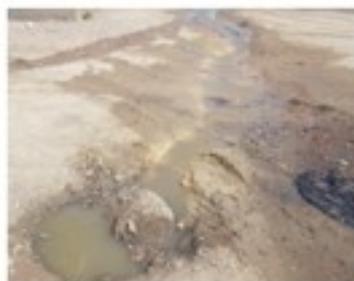
Punto: 22

Descripción: Vertimiento residual.
Apozamiento de agua.

Fecha de corrección: Noviembre
2019.

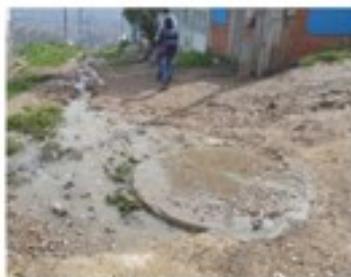
Punto: 23

Descripción: Vertimiento residual.
Apozamiento de agua.

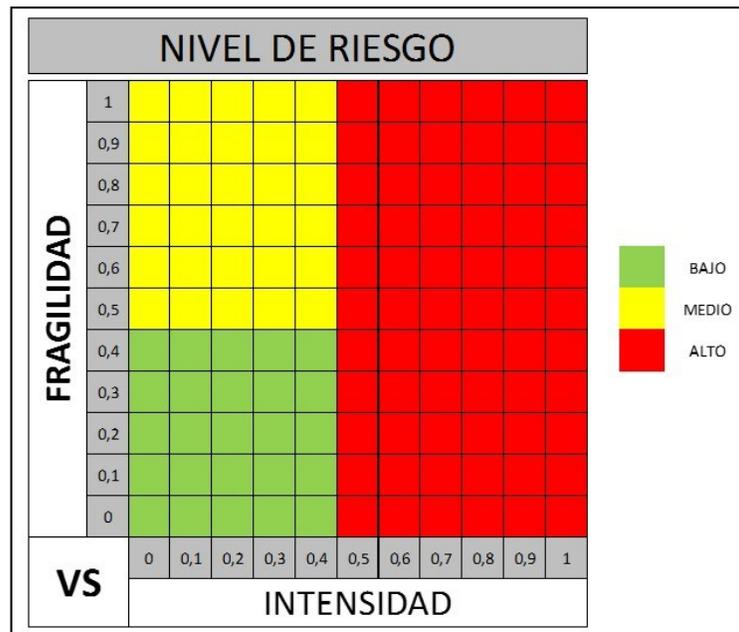
- **NIVEL DE ALERTA BAJO (●)**: Se considera un nivel bajo de alerta, cuando el valor de la (**fragilidad vs intensidad**) se ubica entre (0,1 y 0,5) de dicha gráfica. Por tanto, corresponde al color verde en la matriz de la parte inferior del texto
- **NIVEL DE ALERTA MEDIO (●)**: Se considera un nivel medio de alerta, cuando los valores de **fragilidad** son mayores de (0,5) en la gráfica (fragilidad vs intensidad). Por tanto, corresponde al color amarillo en la matriz de la parte inferior del texto.
- **NIVEL DE ALERTA ALTO (●)**: Se considera un nivel medio de alerta, cuando los valores de **intensidad** son mayores de (0,5) en la gráfica (fragilidad vs intensidad). Por tanto, corresponde al color rojo en la matriz de la parte inferior del texto. En todos los casos la intensidad es el parámetro que gobierna la matriz.
